ESTUDIO DE LOS MURALES DE POS- GUERRA UBICADOS EN COLEGIOS RE- LIGIOSOS DE VALENCIA

PRIMERA FASE PARA LA CATALOGACIÓN TÉCNICA

Presentado por Ana Álvarez Caballero

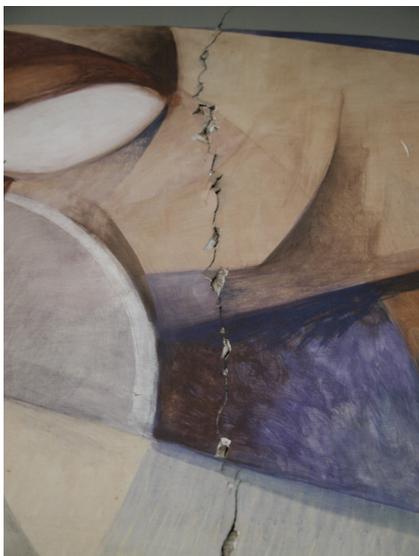
Figura 20 (a la izquierda). Grieta y desprendimientos de pintura.

En relación al estado de conservación del soporte, presenta una grieta que recorre de arriba abajo toda la pintura, situada en la mitad de la misma aproximadamente, que ha podido ser provocada por movimientos de la estructura del muro que ocupa. Esta gran grieta ha producido además el desprendimiento del enlucido y la capa pictórica en varias zonas (Fig. 21).

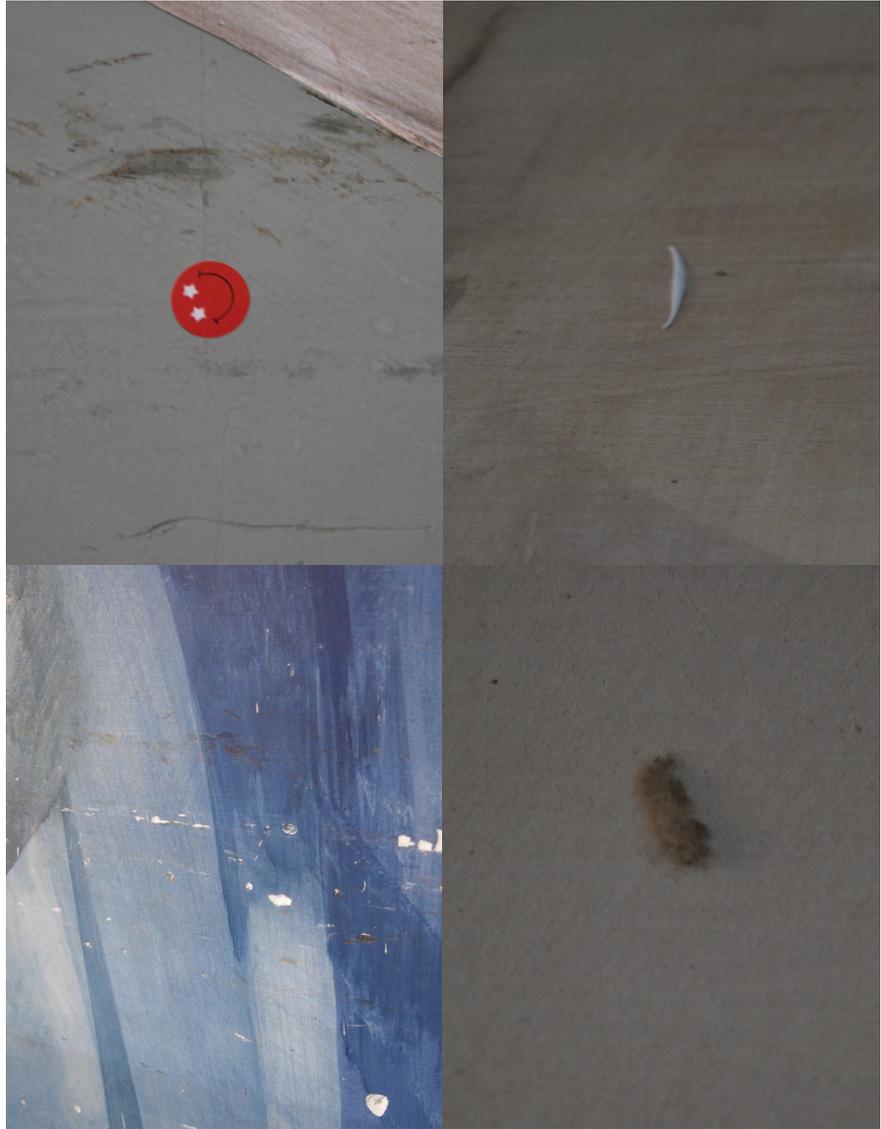
- Elemento ajeno adherido (superior izquierda)
- Mancha de pintura de distinta naturaleza al original (superior derecha)
- Abrasión y pérdida de película pictórica (inferior izquierda)
- Posibles hongos procedentes de la naturaleza orgánica de la película pictórica (inferior derecha)

En zonas puntuales del mural se observa una acumulación que parece tener aspecto de pelusa de un tono ocre oscuro. Podrían tratarse de hongos derivados de la naturaleza orgánica de la película pictórica (Fig. 22).

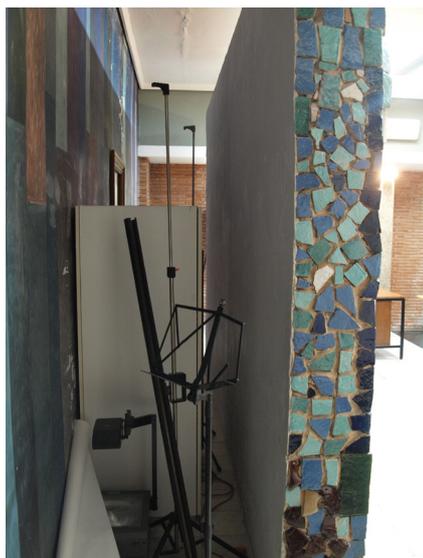
Figura 29 (a la izquierda). Huevo entre el mosaico y la pared.

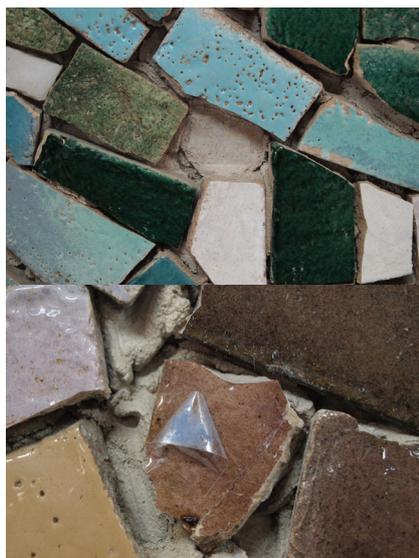
Figura 30 (en el centro). Pérdida de material (arriba) y elemento adherido (abajo).

Toda la superficie se encuentra cubierta por una leve capa de suciedad superficial procedente del polvo ambiental, y en algunas zonas se advierten elementos adhesivos, algunos de ellos colocados para evitar el desprendimiento y pérdida de teselas que se encuentran sueltas, y otros colocados de modo que sujetarían algún tipo de papel o documento sobre el mosaico para mostrarlo a las personas sentadas en la habitación (Fig. 30). Muchas de las teselas se encuentran abrasionadas en su superficie debido al roce con elementos de mayores resistencias mecánicas y algunas de ellas presentan grietas por golpes.

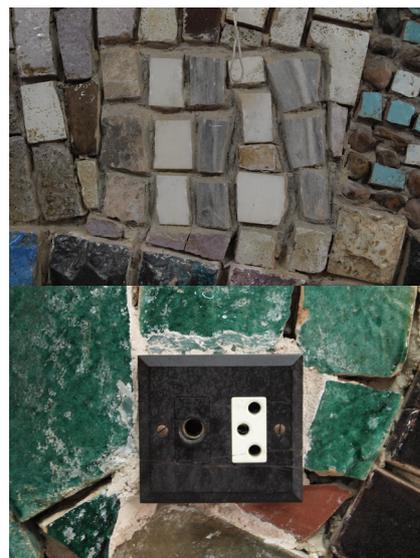
Figura 31 (a la derecha). Intervenciones anteriores: hueco de sagrario (arriba) e incorporación de tomas de corriente (abajo)

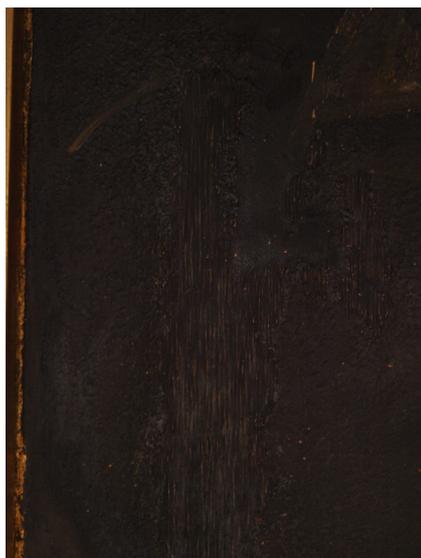
Figura 45 (a la izquierda). Laguna reinte-grada.

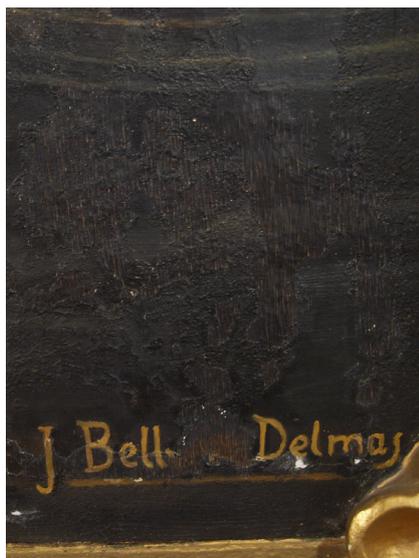
Figura 46 (en el centro). Lagunas reinte-gradas en la zona de la firma del artista.

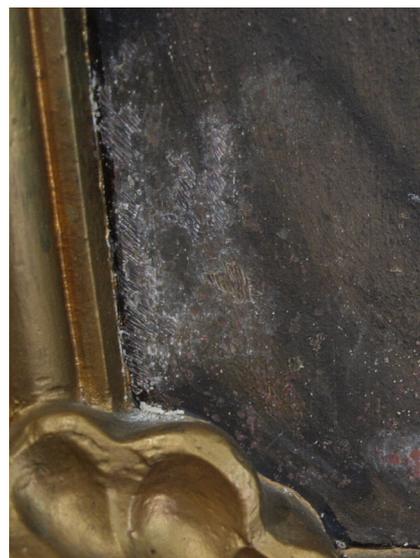
Figura 47 (a la derecha). Pérdidas de película pictórica que quedan sin intervenir completamente.

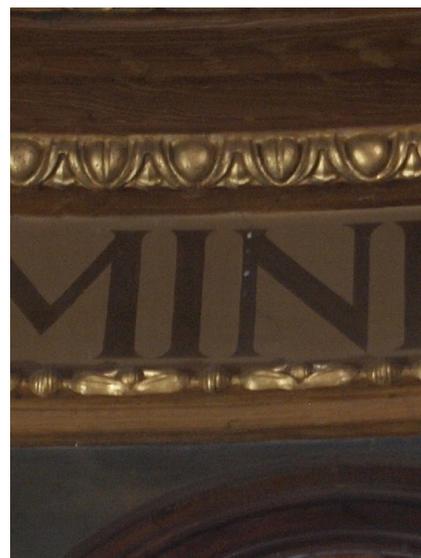
Figura 54 (a la derecha). Pequeñas lagunas de película pictórica.

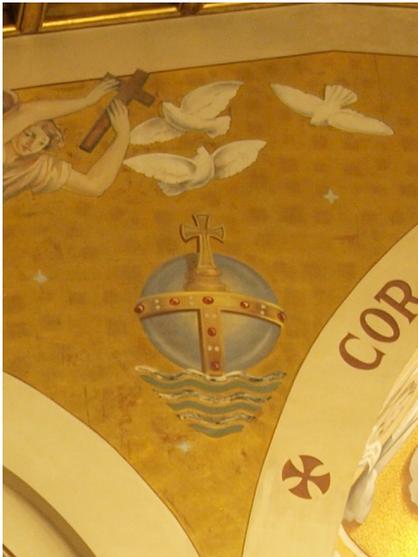
Figura 58 (a la izquierda). Posible oxidación de pan de oro falso empleado.

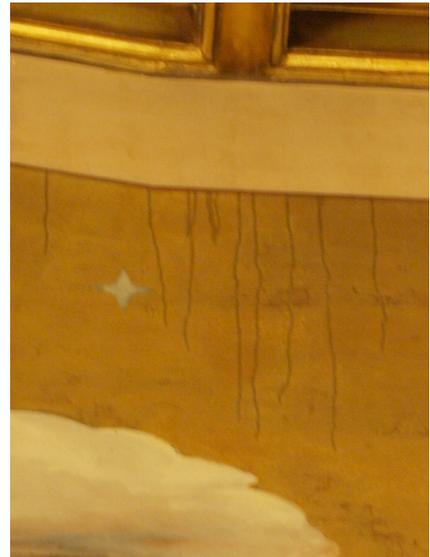
Figura 60 (a la derecha). Posibles marcas del paso de agua.

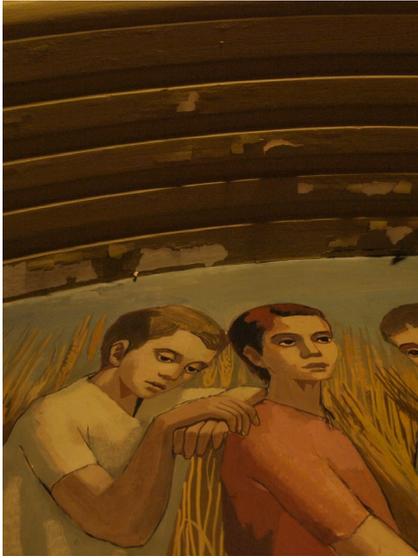
Figura 66 (a la izquierda). Descamaciones de la pintura.

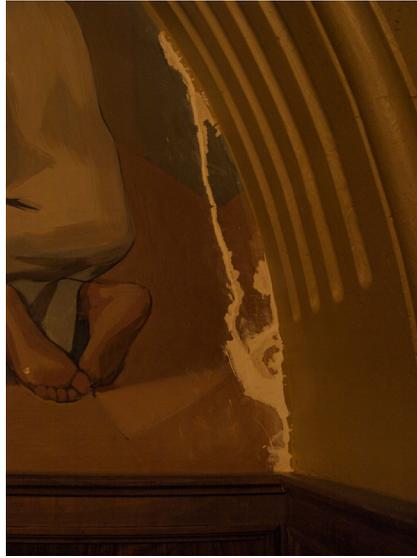
Figura 67 (en el centro). Estuco de intervención anterior.

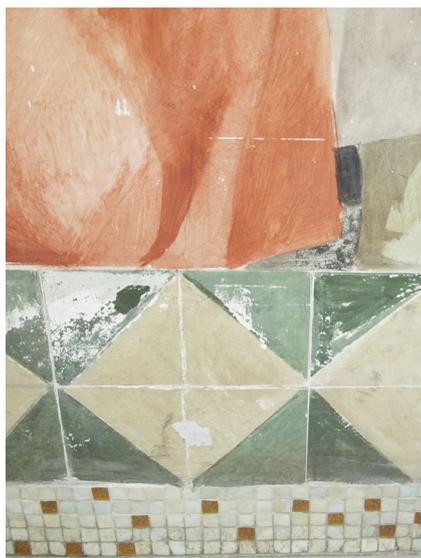
Figura 73 (a la izquierda). Abrasión y pérdida de la película pictórica.

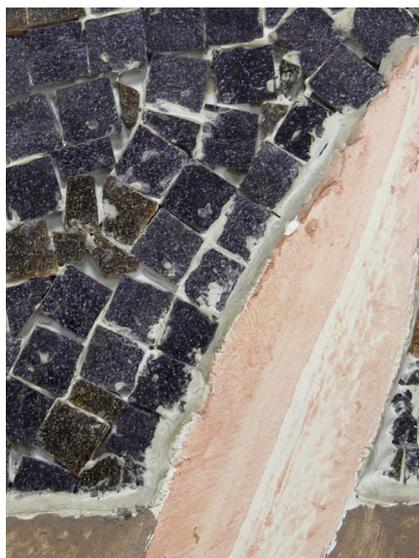
Figura 74 (en el centro). Detalle de las manchas de mosaico y bordes del bajo relieve.

Probablemente se trate de un defecto de técnica del artista puesto que según testimonio oral del Rector del colegio³, la obra nunca ha sido intervenida y están considerando su próxima intervención de restauración.

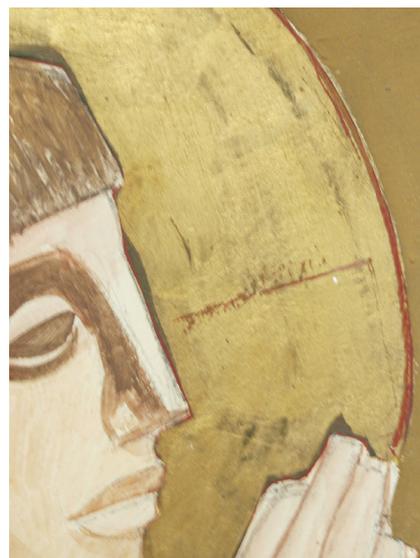
Figura 75 (a la derecha). Rayado de los dorados.

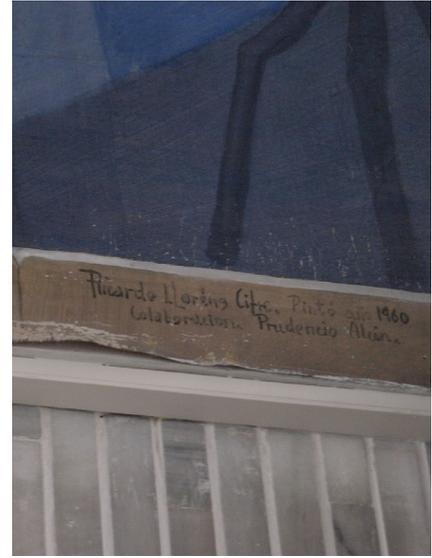
Figura 79 (a la derecha). Detalle de la firma del artista, donde se aprecia también la tela no adherida al muro.

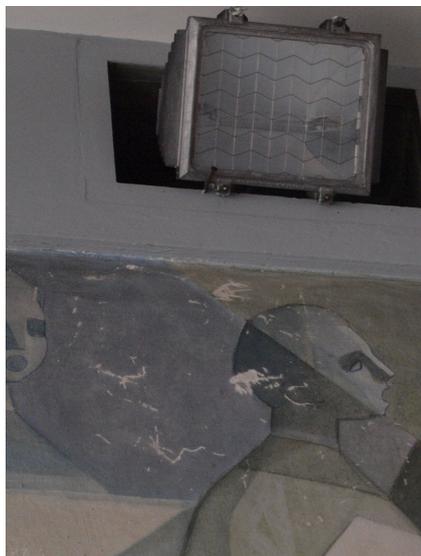
Figura 80 (arriba). Abrasión y pérdida de la película pictórica.
