**ESTUDIO DE LAS PINTURAS MURALES DEL  
SALÓN DE PLENOS DEL PALACIO DE SANTA  
BÁRBARA DE VALENCIA;  
PROPUESTA DE INTERVENCIÓN Y ACTUACIONES PUNTUALES**

**Presentado por Inés Carrión Ottomano  
Tutor: José Luis Regidor Ros**

**Facultat de Belles Arts de San Carles  
Grado en conservación y restauración de Bienes Culturales  
Curso 2013-2014**

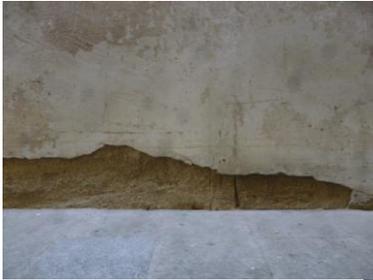
Figura 20. Pérdidas de enfoscado que dejan ver la fábrica original.

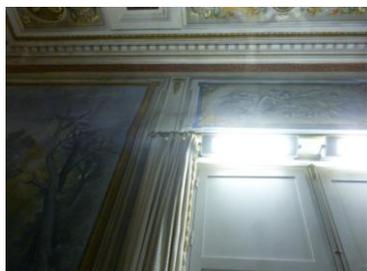
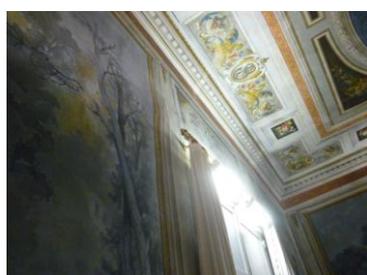
Figuras 24 y 25. Abombamiento del paramento del muro Oeste.

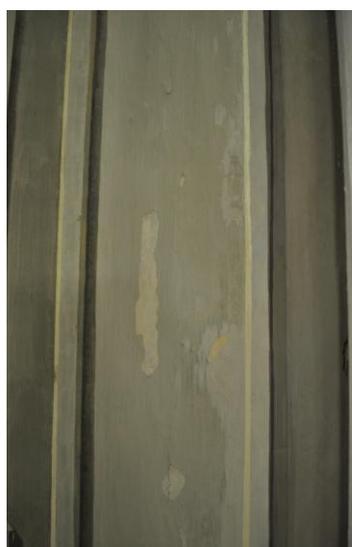
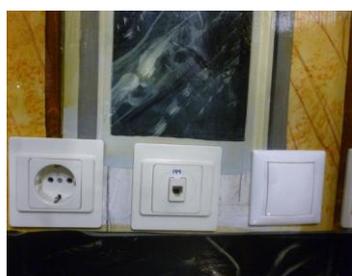
Figuras 26 y 27. Ausencia de película pictórica que deja ver el estrato subyacente.

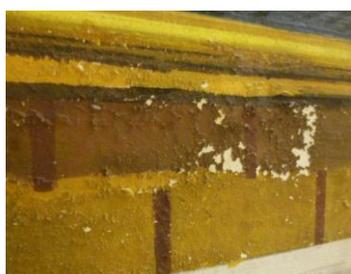
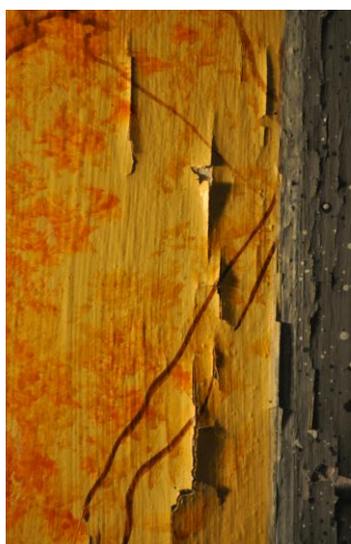
Figuras 28 y 29. Escamas presentes en el marco que delimita las grisallas (zona mate).

Particularmente se han detectado dos tipos de escamas; las de la zona mate, concentradas en la mitad inferior de los paramentos y coincidiendo en la mayoría de los casos con el marco dorado que delimita las grisallas (ver Mapas de daños). Su tamaño es ínfimo, apareciendo como pequeñas motitas de película pictórica que se deshacen con un simple roce. El otro tipo de escamas detectadas son las que se encuentran en el zócalo barnizado. Su aspecto y dimensiones son diametralmente distintas a las anteriores, presentándose tamaños de hasta 3 cm. y de morfología rectiforme y angular. El origen de estas escamas puede deberse presuntamente a factores distintos; mientras que las primeras parecen provenir de problemas de humedad por parte del muro sustentante, las segundas pueden deberse a movimientos de tensión originados por la gruesa capa de barniz que existe sobre ellas.

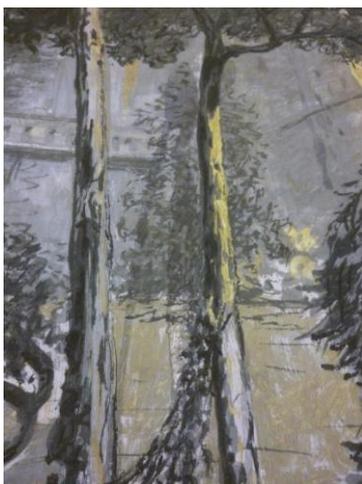
Figura 31. Residuo de adhesivo en la grisalla 7.

En cuanto a daños, desgastes y roturas sobre la película pictórica destacamos la existencia de roces y rasguños provenientes de la acción humana así como manchas localizadas en varias zonas (por ejemplo, el chorreón de adhesivo hallado en la grisalla 7).

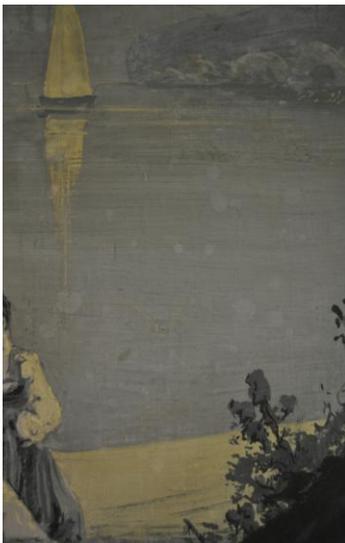
Figura 33. Alteración del perímetro de la reintegración cromática del 92'.

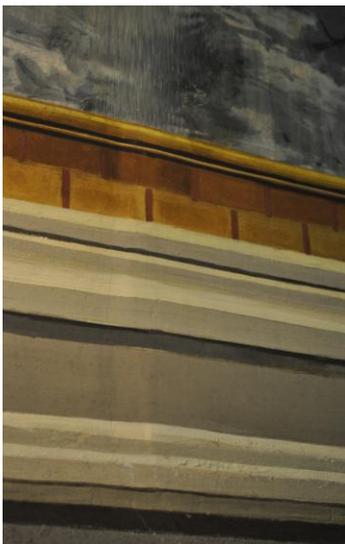
Figura 38. Detalle de una grieta reintegrada por *tratteggio*.
