ESTUDIO DEL ESTADO DE PRESERVACIÓN Y MEDIDAS DE CONSERVACIÓN DEL EDIFICIO 6J2  
DE LA ACRÓPOLIS DEL SITIO ARQUEOLÓGICO MAYA DE LA BLANCA. PETÉN. GUATEMALA

Trabajo Final de Máster Universitario en  
Conservación del Patrimonio Arquitectónico

Valencia, Septiembre 2014.

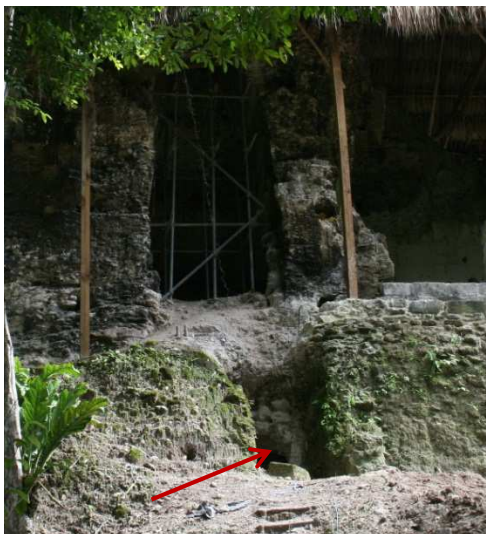
Figura 60. Entrada de saqueo bajo el Cuarto 12 del edificio 6J2 de la Acrópolis de LA Blanca. Imagen PLB 2013.

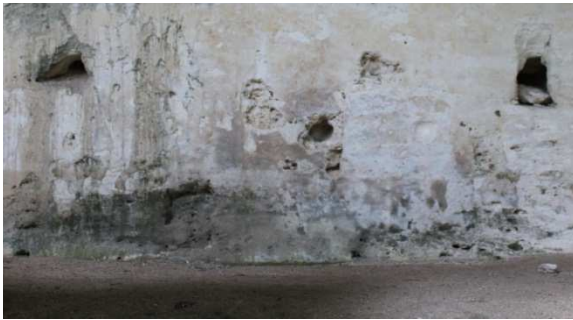
Figura 64. Humedades en el muro norte del Cuarto 4.

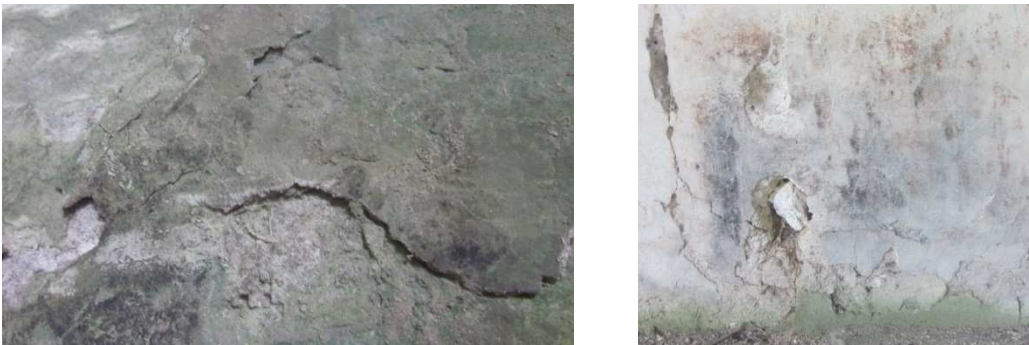
Figuras 68 y 69. Abolsamientos, laminación y fisuración de los estucos.

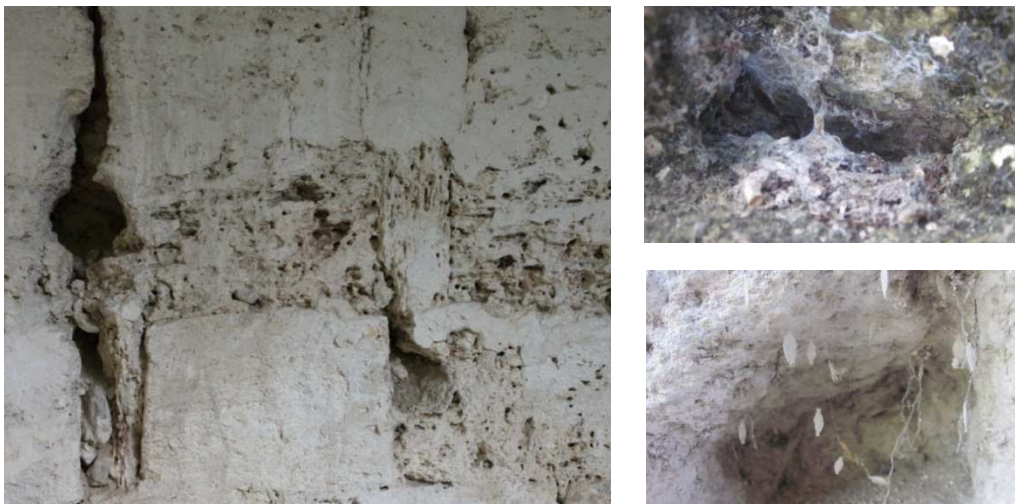
Figuras 72, 73 y 74. Alveolización de la piedra caliza y presencia de pequeños animales que hacen sus nidos en estas cavidades acelerando el proceso de deterioro.

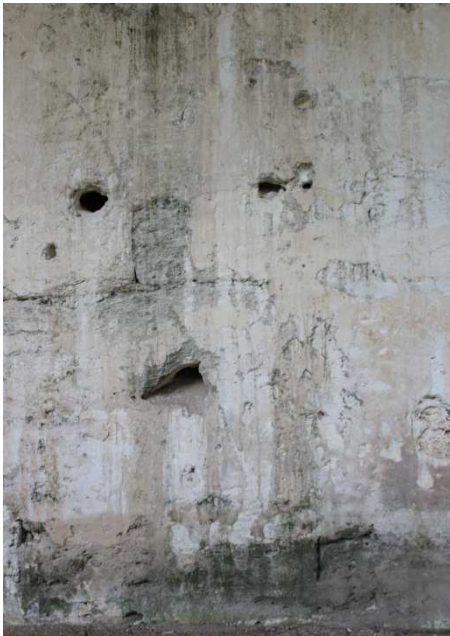
Figura 75. Pátinas de suciedad producidas por las escorrentías en el Cuarto 4.

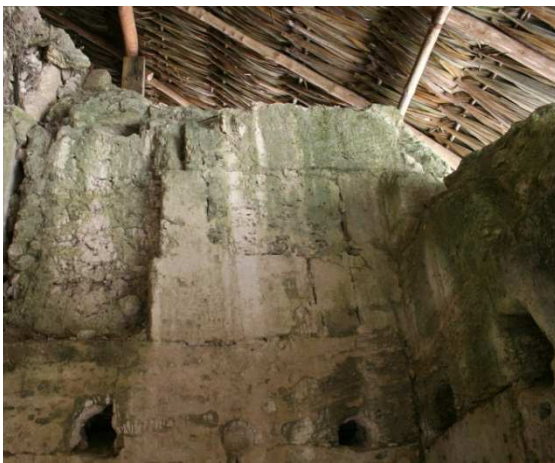
Figura 77. Concreciones biológicas debidas a la filtración de agua en el Cuarto 7.

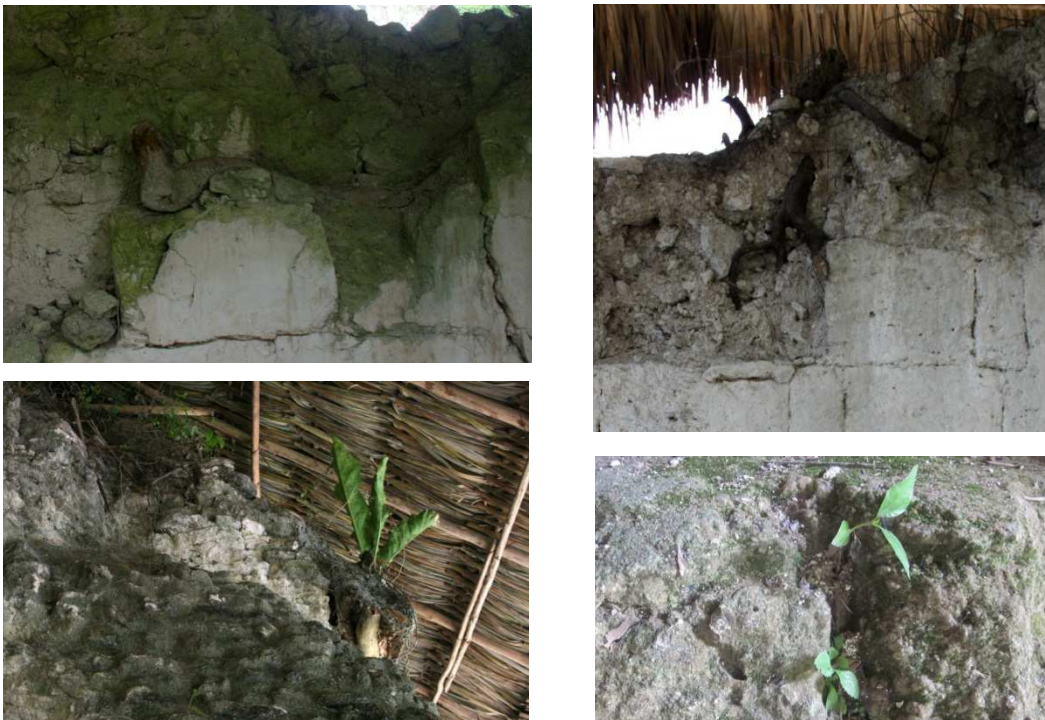
Pero estos organismos no son los únicos que atacan y deterioran los muros del edificio, la existencia de vegetación superior contribuye a ello. Las plantas no ocasionan daños directos a los materiales pétreos, pero sí sus raíces, las cuales se introducen en las grietas y ejercen así su efecto de alteración, cuyo crecimiento provoca tensiones que pueden generar roturas en los muros. Estaríamos ante unas alteraciones de tipo mecánico.

Figuras 79, 80, 81 y 82. Detalle de la presencia de vegetación y raíces en los muros.

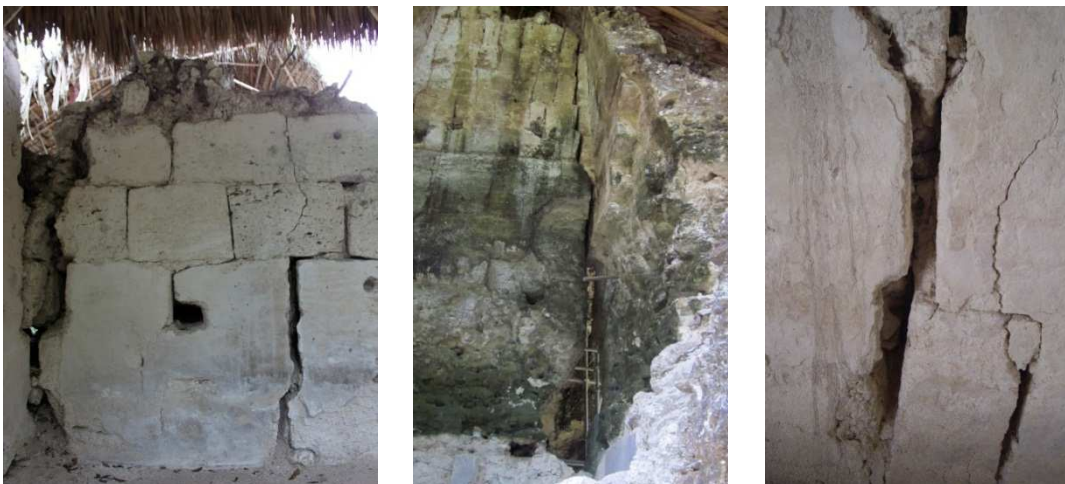
El criterio de no cimentar los muros y la forma de construirlos, en tres capas, determinó, con el tiempo de cientos de años que los elementos se separaran. Además el colapso de las estructuras que llevaron al derrumbe de sus bóvedas, los movimientos estructurales derivados de esto y las presiones provocadas por la vegetación que creció sobre los muros y que hundió sus raíces en los rellenos, ha ocasionado la separación de las capas de construcción, la aparición de fisuras y grietas, los desprendimientos de los sillares de revestimiento, etc.

Figuras 83, 84 y 85. Lesiones derivadas de acciones mecánicas de los Cuartos 18, 13 y 16 respectivamente.

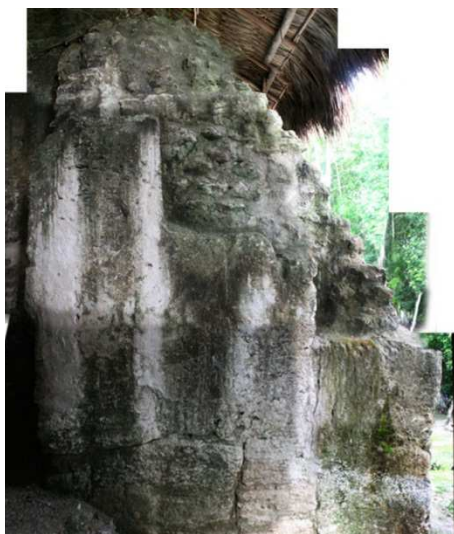
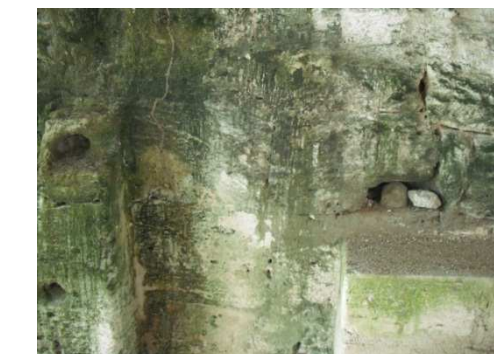
Llama la atención el avanzado estado de desintegración que muestra el muro norte del Cuarto 4, ya que se observan numerosas manchas de escorrentías que recorren las superficies del muro, cubriendo incluso la banqueta que hasta la anterior campaña se había mantenido en buenas condiciones.

Figura 89. Detalle de concreción biológica en el Cuarto 4.

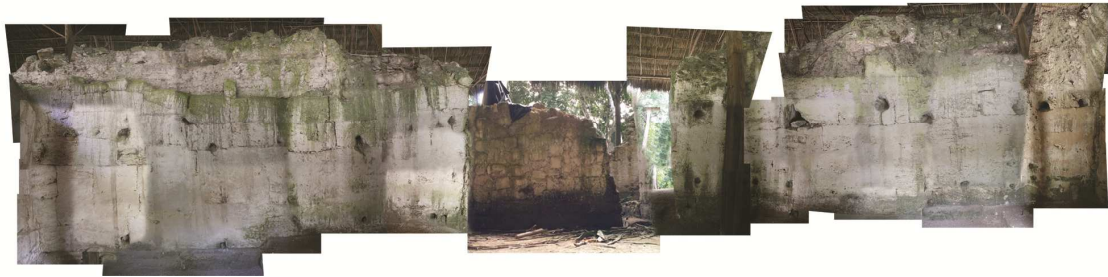
Por otro lado, el Cuarto 7, es la estancia que más daños ha sufrido, derivados de las filtraciones de agua. Sus muros presentan grandes extensiones de escorrentía, colonizadas por diversas especies de microorganismos, formando costras de menor o mayor grosor. Esta patología es común a todos los muros de este cuarto sin excepción, y se agrava en las zonas inferiores donde la acumulación de agua ha sido tal que el estuco se presenta bajo una gruesa capa de musgo, en ocasiones con crecimiento de plantas superiores, y en otras desprendido por haberse desintegrado.

Figura 90. Estado actual de conservación del Cuarto 7.

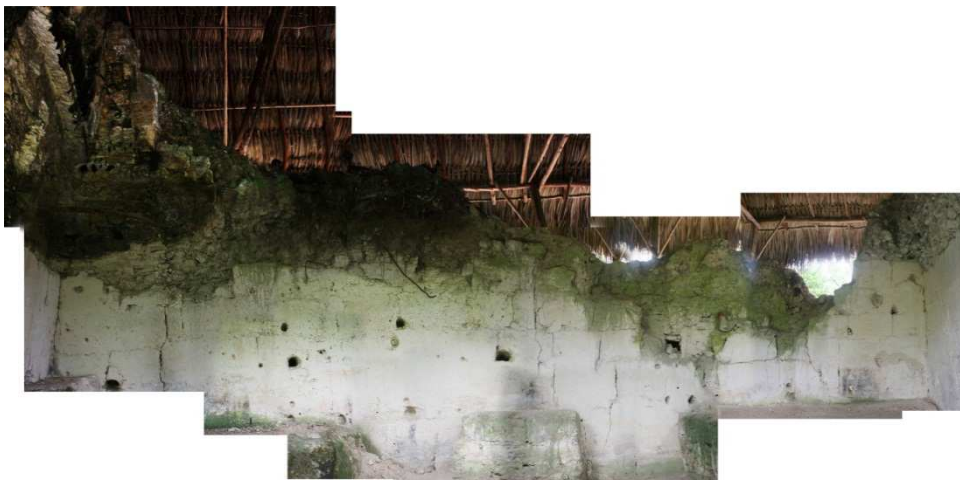
Figura 91. Estado actual de conservación del Cuarto 11.

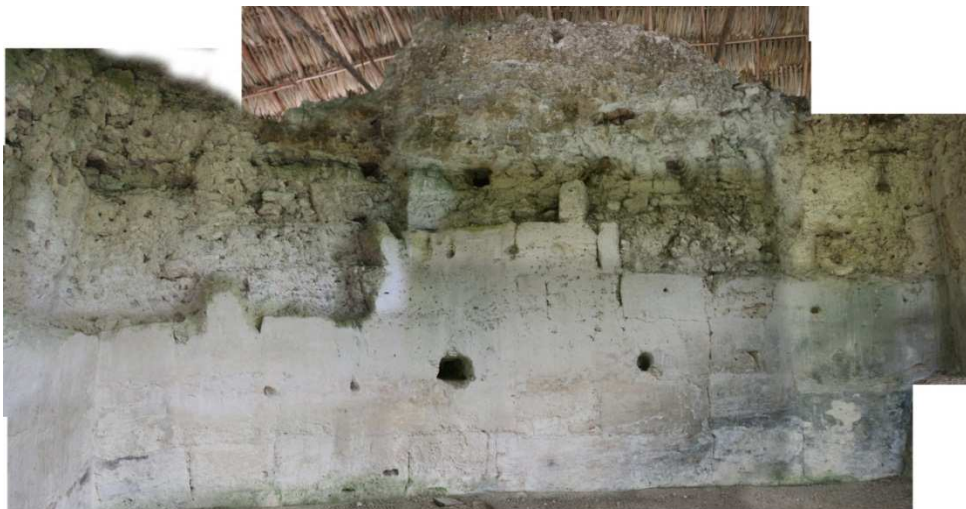
Figura 92. Estado actual de conservación del Cuarto 9.

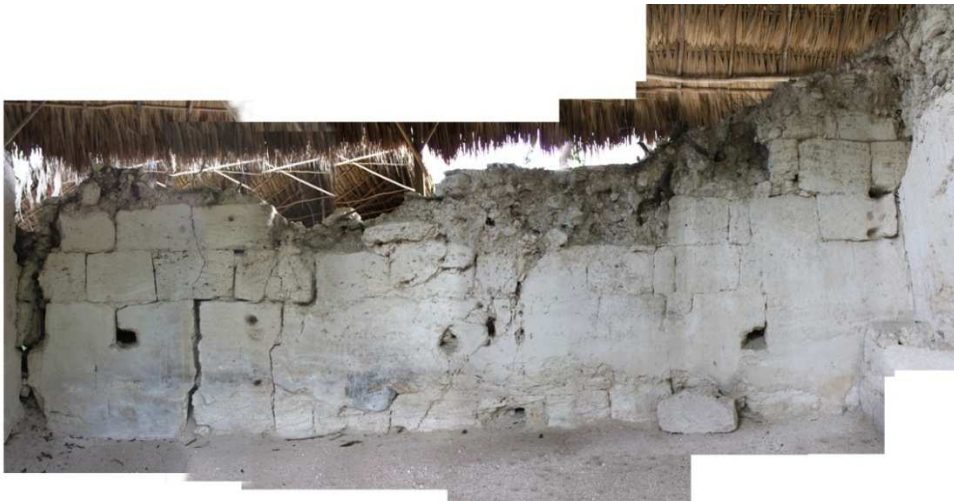
Figura 93. Estado actual de conservación del Cuarto 18.

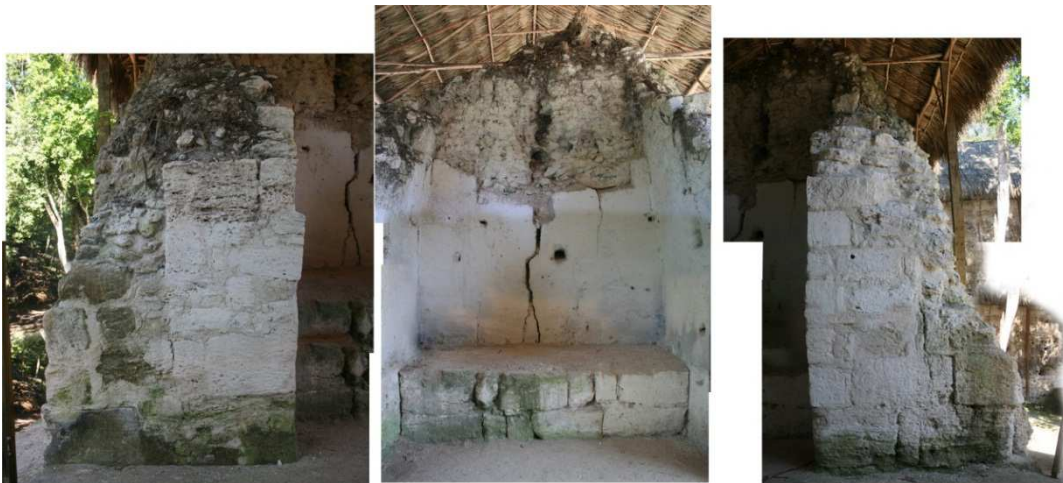
Figura 94. Estado actual de conservación del muro norte de Cuarto 10.
