Trabajo Final de Master

Los Tinglados del Puerto de Valencia

Análisis Histórico y Evaluación Estructural

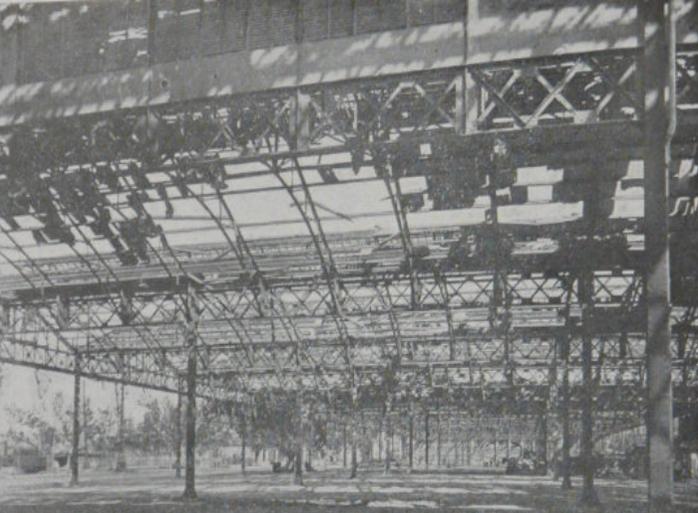
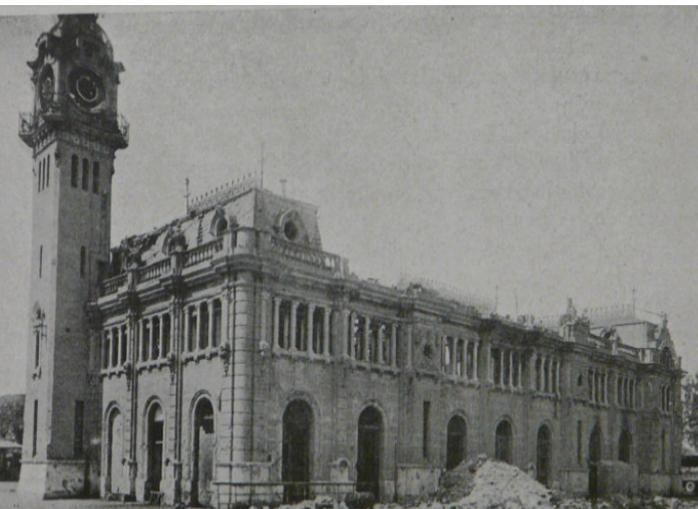
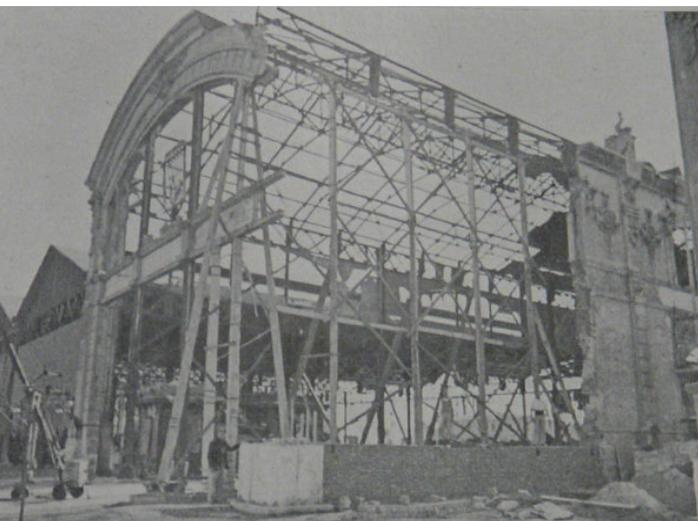
Fig. 23. Imágenes de los tinglados y otros edificios del puerto afectados por los bombardeos de la guerra civil. Memoria sobre el estado y progreso de las obras desde el 1ro de enero de 1933 hasta 31 de diciembre de 1941. APV. 1942

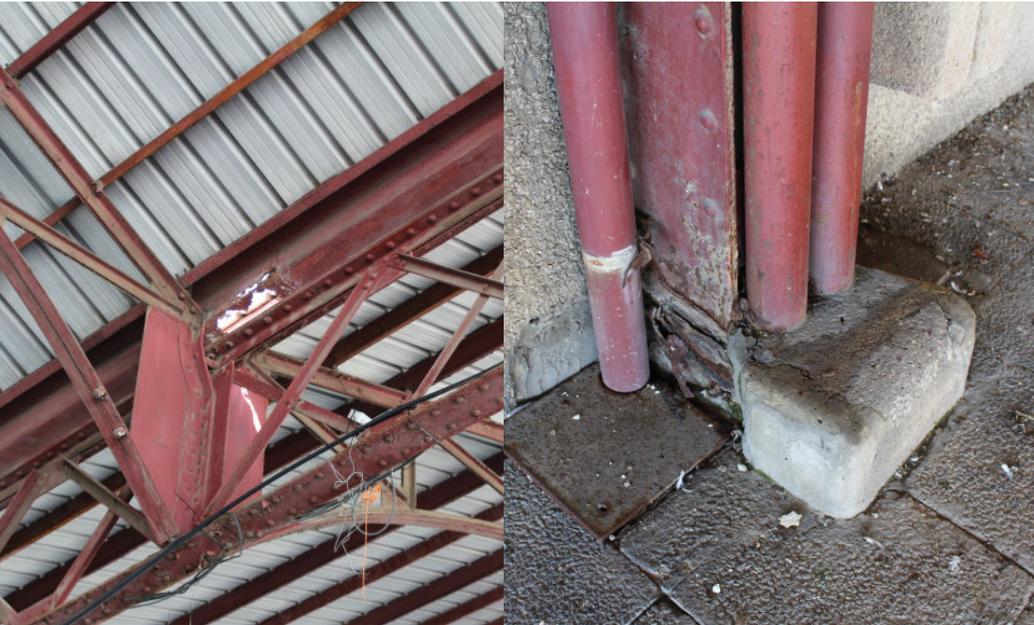
Fig. 26. Elemento de la cubierta y base de pilar del tinglado 2 que muestran oxidación y deterioro
Imágenes propias, 2014

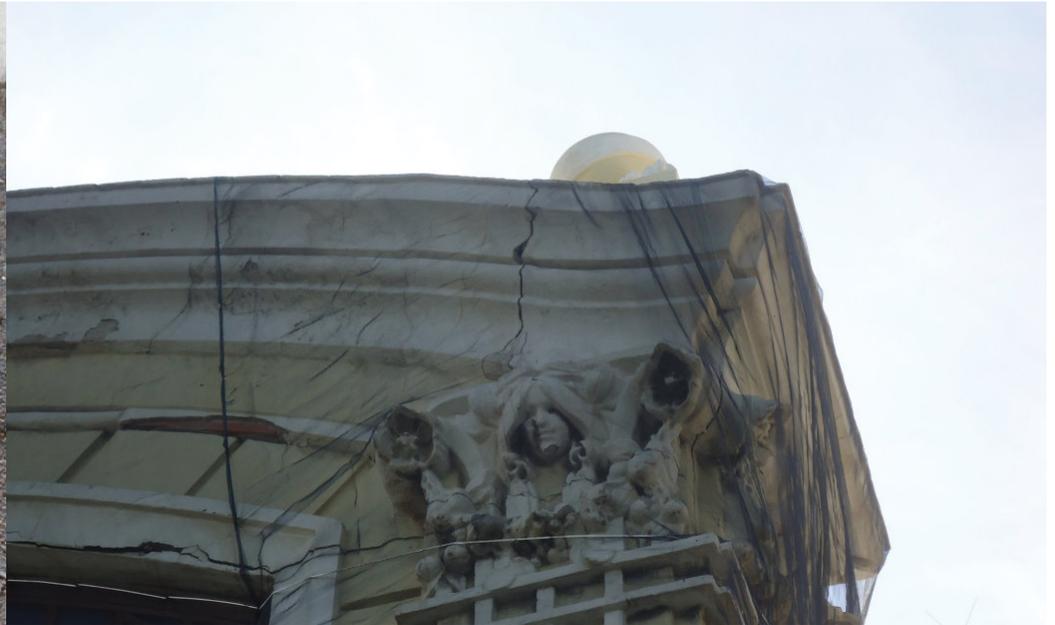
Fig. 27. Elementos decorativos deteriorados y cuarteaduras en volumen de fábrica del tinglado 2
Imagen propia, 2014

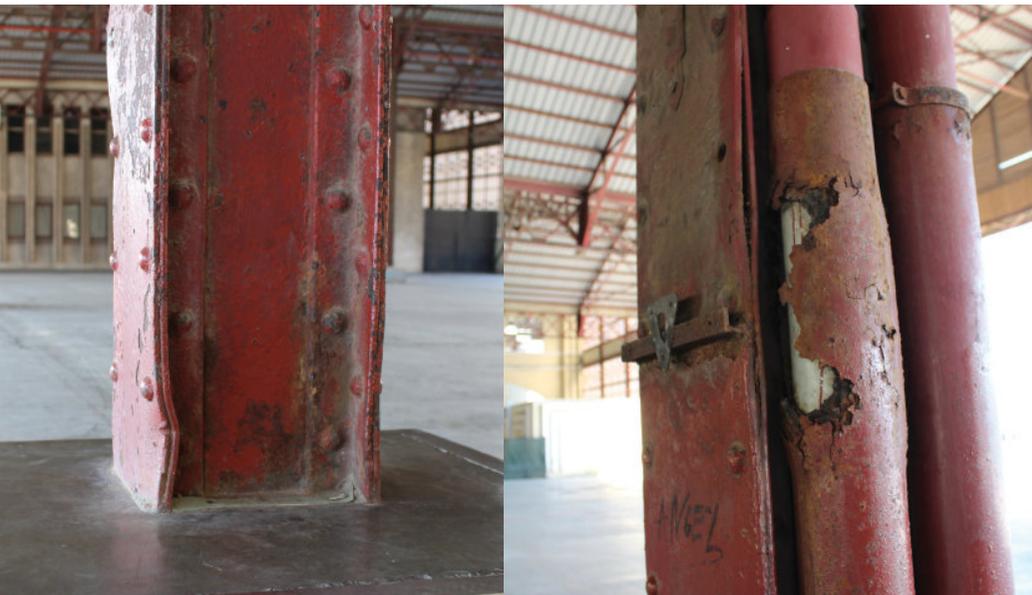
Fig. 73. Pilar del tinglado2 con muestras de impacto y corrosión de elementos.
Imágenes propias, 2014

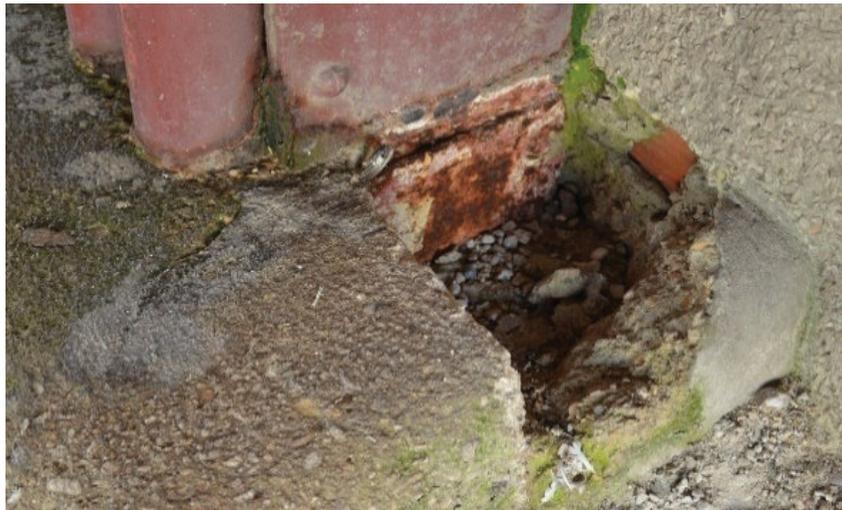
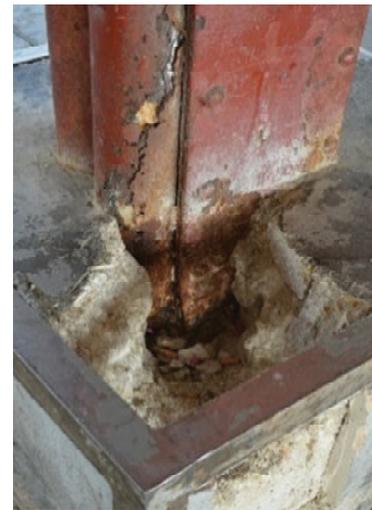
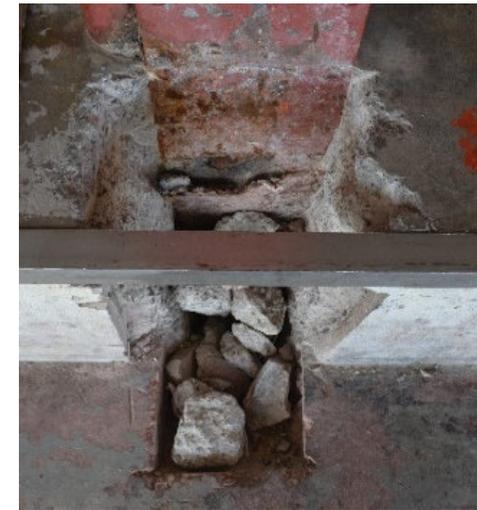
LESIÓN			FICHA: 001
ELEMENTO	SINTOMA	CAUSA - EFECTO	UBICACIÓN
BASES DE PILARES	<ul style="list-style-type: none"> -Destrucción de la base de hormigón. -Alta presencia de óxido -Deformación del -Desprendimiento de material 	<p>Algunas bases de hormigón de los pilares han sido destruidos causando que la base del pilar quede expuesta a la humedad y otros agentes como la orina de animales, basura y el ambiente marino, estos a su vez, han deteriorando el material, causando deformaciones y presumiblemente la pérdida de resistencia del elemento estructural.</p>	<p>El diagrama muestra un plano de planta con una grilla de ejes horizontales (A-J) y verticales (1-4). Se identifican 'AVENIDA' y 'DARSENA'. Seis círculos rojos indican la ubicación de las lesiones en las bases de los pilares, específicamente en los ejes B, C, D, E y F.</p>

LESION	GRADO DE AFECTACIÓN	ELEMENTO	METODO	PROPUESTA DE INTERVENCIÓN	TÉCNICAS DE EJECUCIÓN
Dstrucción de bases de hormigón	GRAVE	Bases de Pilares	Reparación	Sustitución de bases. Se debe prevenir la exposición de la base de los pilares metálicos.	-Derrocado de hormigón existente en mal estado. -Instalación de nuevo pilar. (en caso de requerirlo) -Encofrado con tableros metálicos. -Hormigonado, curado y desencofrado.
Degradación de la base de los pilares por corrosión	GRAVE	Pilares	Sustitución	Sustitución de los pilares cuya base se encuentre degradada.	-Retirado de instalaciones que se encuentren adosados al pilar afectado. -Apuntalamiento de la estructura. -Picado de la base de hormigón y retirado de pilar en mal estado. -Instalación de perfil HEB 260, y hormigonado de nueva base.
Elementos impropios	LEVE	Pilares	Eliminación	Retirado de todos los elementos que no son parte de la estructura original.	-Retirado de elementos mediante el uso de herramientas eléctricas y manuales. -Sanado de posibles defectos con masilla. -Aplicación de 3 capas de pintura anticorrosiva.

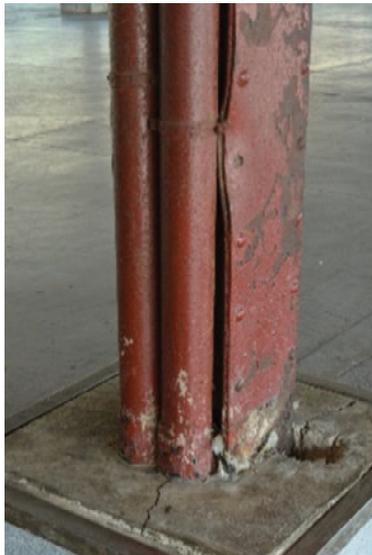
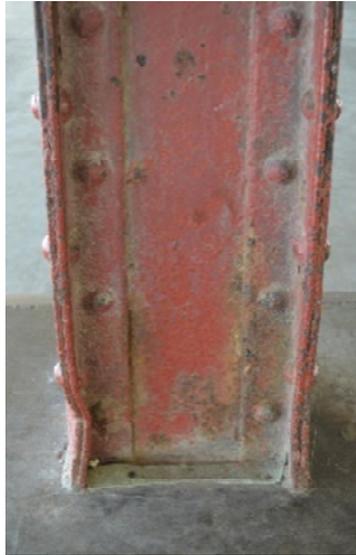
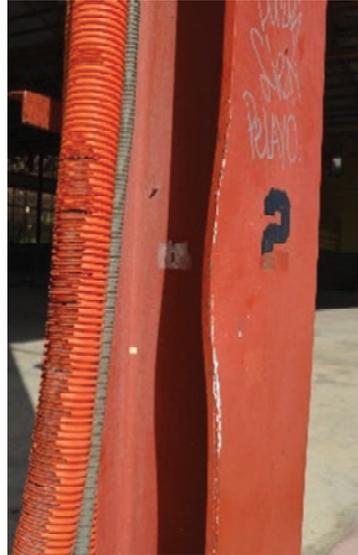
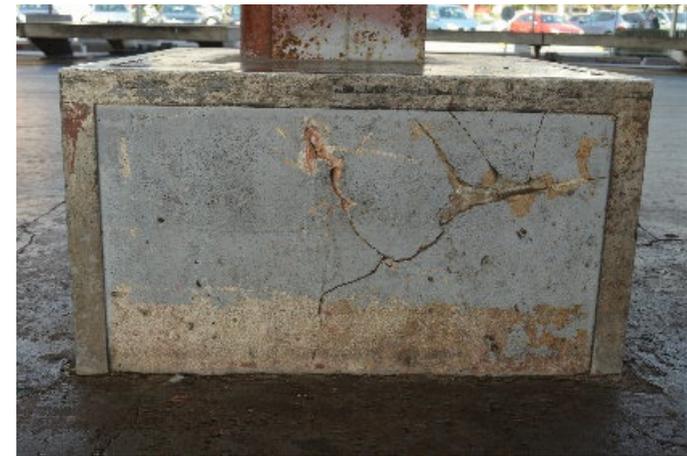
LESIÓN		Abollamiento: por impacto de agentes externos		FICHA: 002
ELEMENTO	SINTOMA	CAUSA - EFECTO	UBICACIÓN	
PILARES Y BASES DE HORMIGÓN	<ul style="list-style-type: none"> -Deformaciones -Abolladuras -Grietas y Fisuras -Rotura de las bases de hormigón 	<p>El uso que tenían los tinglados como lugar de almacenamiento de mercancías, demandaba el ingreso de maquinaria de carga y transporte. Los pilares intermedios han sufrido golpes causando deformaciones y abolladuras.</p>

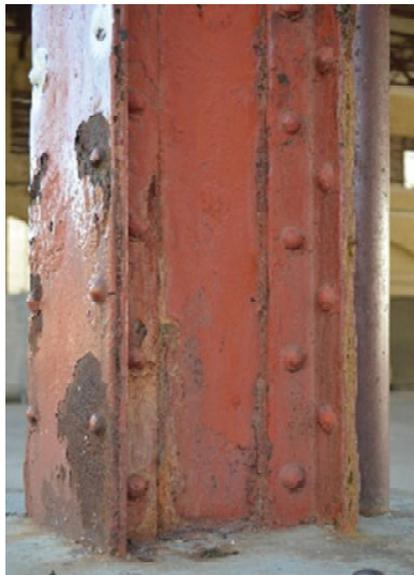
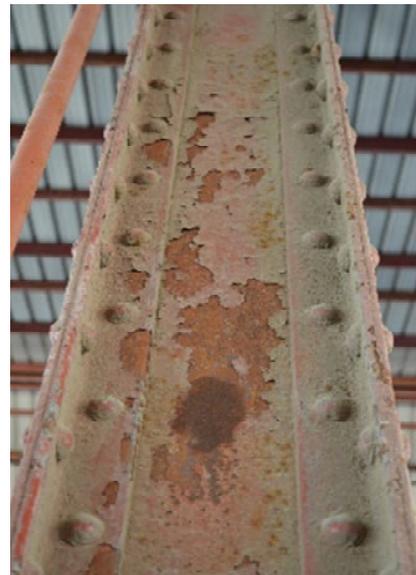
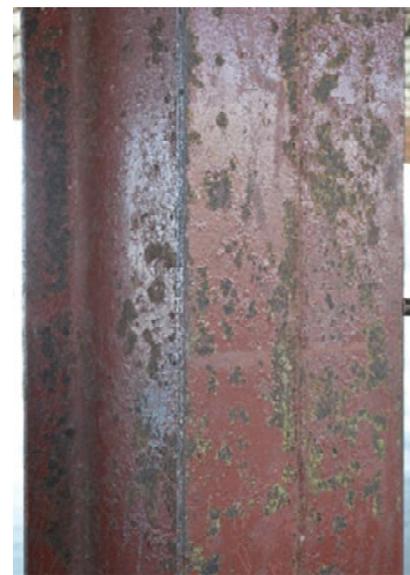
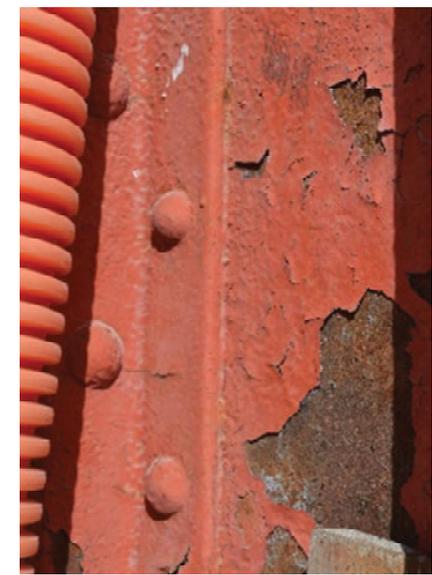
LESIÓN			FICHA: 003
Corrosión: Desprendimiento de pintura			
ELEMENTO	SINTOMA	CAUSA - EFECTO	UBICACIÓN
PILARES	-Desprendimiento de pintura -Suciedad	Los agentes ambientales, golpes, humedad y otros, producen la degradación de la pintura de recubrimiento de la estructura y su desprendimiento, dejando expuesto el material a los agentes corrosivos. Además generan suciedad y mal aspecto. Este es un factor generalizado en toda la estructura debido a la falta de mantenimiento.

Desprendimiento de pintura por corrosión.	MEDIO	Pilares, celosías, viguetas.	Reparación	Renovación de pintura en toda la estructura metálica	-Rascado y limpieza de la pintura existente con la ayuda de herramientas y químicos. -Aplicación de 3 capas de pintura anticorrosiva.

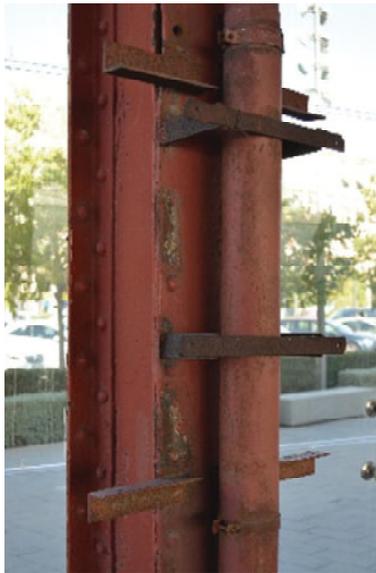
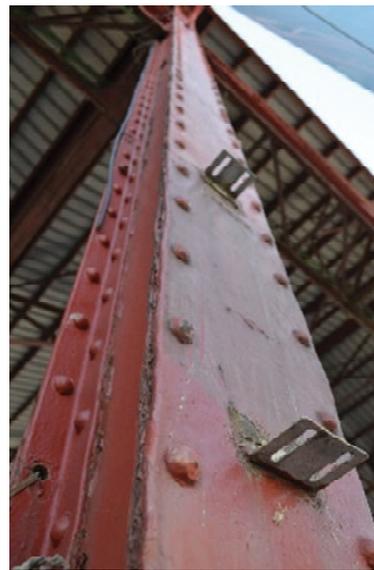
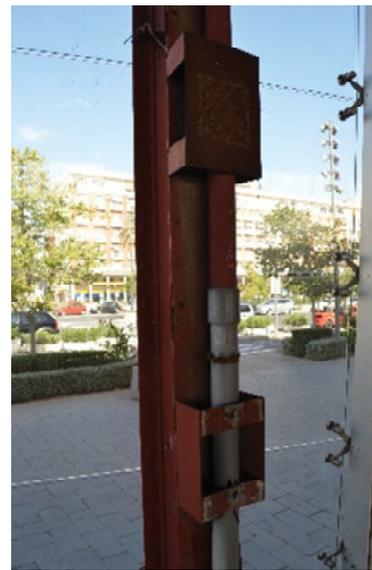
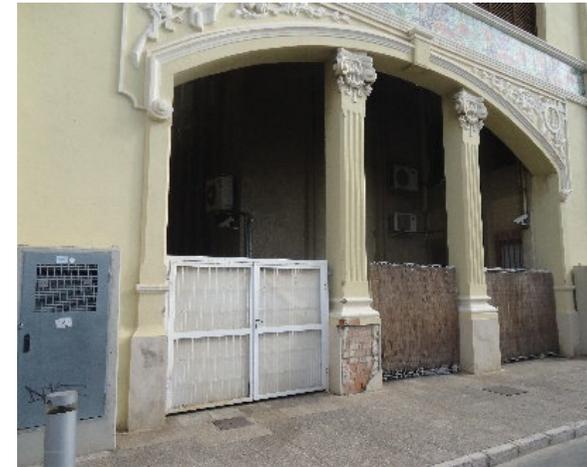
LESIÓN		Elementos Impropios	FICHA: 004
ELEMENTO	SINTOMA	CAUSA - EFECTO	UBICACIÓN
PILARES	-Aparición de elementos añadidos	El cambio de algunas bajantes de agua lluvia de metálicas a PVC y el aumento de ductos de instalaciones han demandado la instalación de protecciones metálicas convirtiéndose en elementos invasivos. Otros han sido instalados según la necesidad de los usuarios por las distintas actividades que se han desarrollado en los tinglados. Estos factores ocasionan el deterioro de la imagen del tinglado.

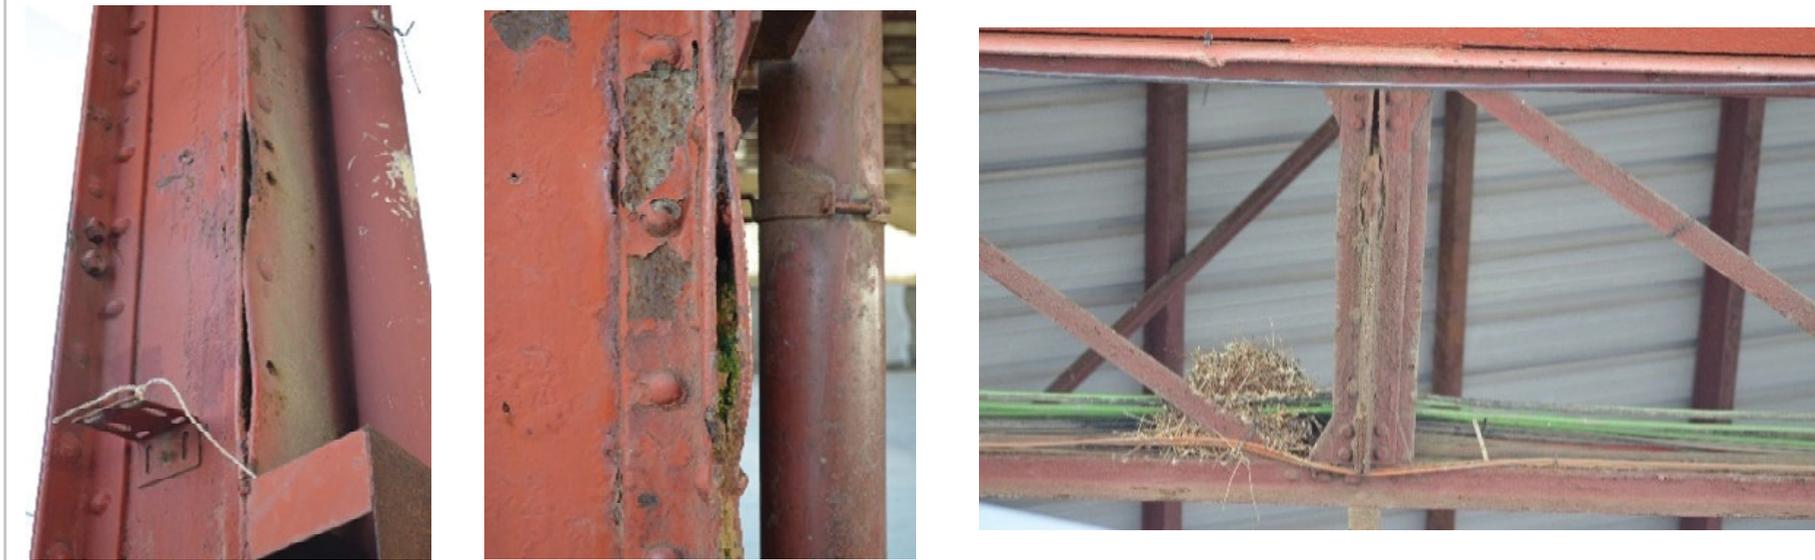
LESIÓN		Corrosión: Hinchamiento	FICHA: 005
ELEMENTO	SINTOMA	CAUSA - EFECTO	UBICACIÓN
PILARES CELOSÍAS	<ul style="list-style-type: none"> -Hinchamiento del material -Deformación del elemento -Pérdida de remaches 	<p>La exposición de la estructura al ambiente marino durante décadas, deteriora el material de recubrimiento produciendo su desprendimiento y exponiendo el acero a los agentes oxidantes como el aire y agua, en consecuencia, genera crecimiento del material, deformación y rotura de remaches generando pérdida de resistencia del elemento estructural.</p>

Durante el levantamiento de las lesiones en la edificación, se pudo observar el comportamiento de la estructura reflejada en una de las lesiones. Específicamente la lesión que hemos descrito como hinchamientos por corrosión, se produce en la mayoría de los casos en los pilares, y dentro de ellos en una ubicación característica y común dependiendo del eje de la estructura, por ejemplo, los pilares del eje 1 de la parrilla estructural presentan hinchamientos en la parte interior del pilar a distancias muy similares desde el piso.

LESION	GRADO DE AFECTACIÓN	ELEMENTO	METODO	PROPUESTA DE INTERVENCIÓN	TÉCNICAS DE EJECUCIÓN
Hinchamiento por corrosión	MEDIO	Pilares y celosías	Reparación	Recuperación de la forma original y sustitución de remaches	-Retirado el material corroído excedente. -Limpieza profunda con técnicas mecánicas. -Instalación de nuevos remaches.
Instalaciones Invasivas	LEVE	Pilares y celosías	Reparación	Reorganización del cableado mediante la centralización e implementación de ductos centralizando las instalaciones.	-Retirado de todos cables existentes. -Instalación de bandejas y ductos en lugares estratégicos. -Reubicación de tableros y medidores. -Tendido de nuevo cableado y ajuste de instalaciones.
Desintegración de elementos por corrosión.	GRAVE	Bajantes de agua de lluvia	Sustitución	Cambio de las bajantes de agua lluvia metálicos por tuberías de PVC. El estado actual contribuye a filtraciones de agua y deterioro de la estructura.	-Retirado de bajantes de agua lluvia existentes. -Picado de base y piso de hormigón donde se encuentre la línea subterránea hasta acometida. -Instalación de nueva tubería de PVC. -Relleno y hormigonado en piso y sujeción de tubería al pilar.

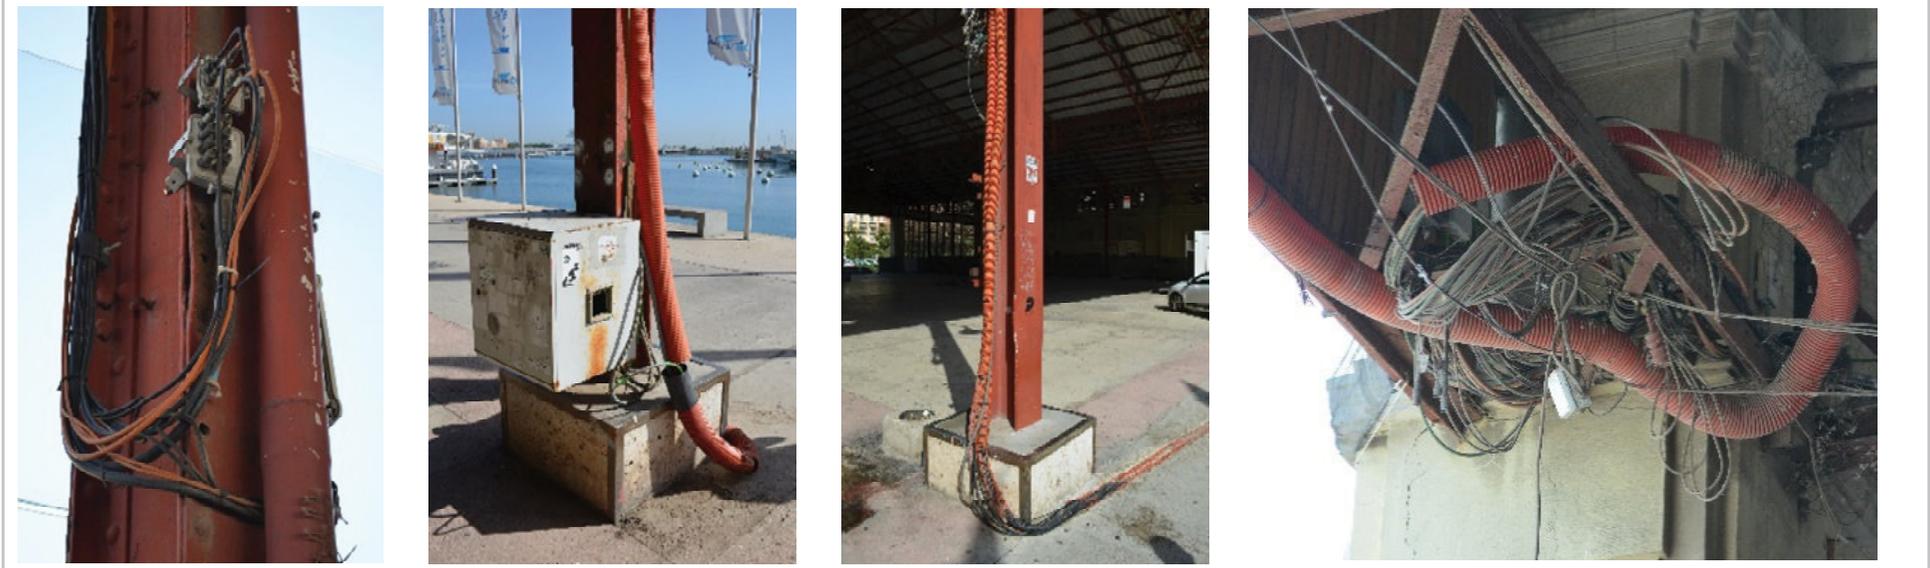
LESIÓN		Instalaciones Invasivas		FICHA: 006
ELEMENTO	SINTOMA	CAUSA - EFECTO	UBICACIÓN	
PILARES Y CERCHAS	<ul style="list-style-type: none"> -Instalaciones adicionales -Cableado expuesto -Cajetines invasivos 	<p>La instalación de oficinas, antenas e iluminación, han demandado el tendido de varias instalaciones adicionales, estas se han realizado utilizando los elementos de la estructura como apoyo, dejándolas expuestas y de manera desordenada. La presencia de ductos y cajetines alteran la estética de la edificación.</p>

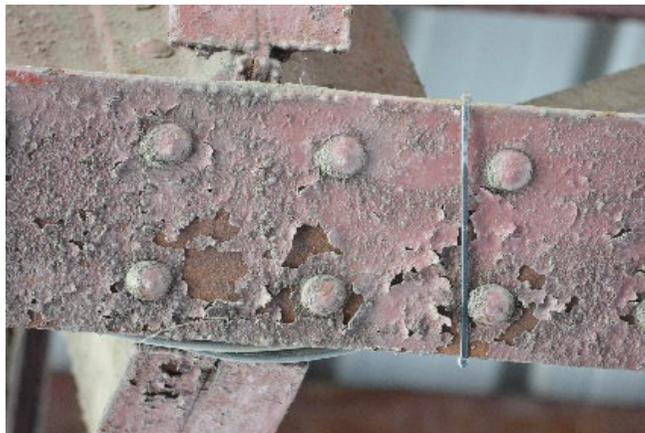
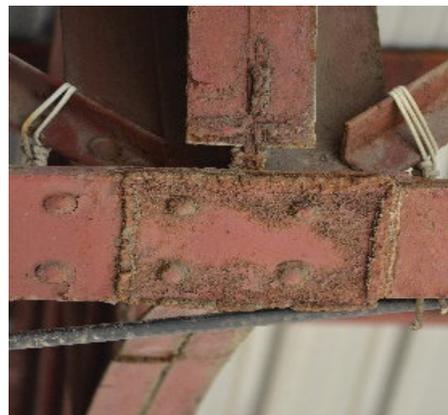
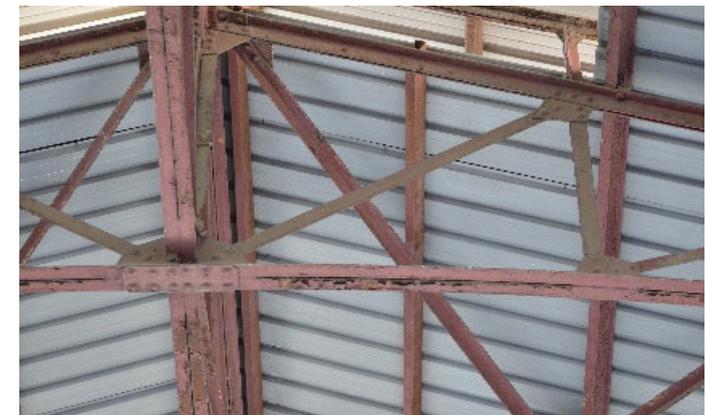
LESIÓN		Corrosión: Desprendimiento de pintura		FICHA: 007
ELEMENTO	SINTOMA	CAUSA - EFECTO	UBICACIÓN	
CERCHAS Y VIGUETAS	-Desprendimiento de pintura -Suciedad	Los agentes ambientales, filtraciones por goteras y otros, han provocado la degradación de la pintura de recubrimiento y desprendimiento de la misma, dejando expuesto el material a los agentes corrosivos. Además generan suciedad y mal aspecto. Este es un factor generalizado en toda la estructura debido a la falta de mantenimiento. El mapeado representa las áreas más afectadas

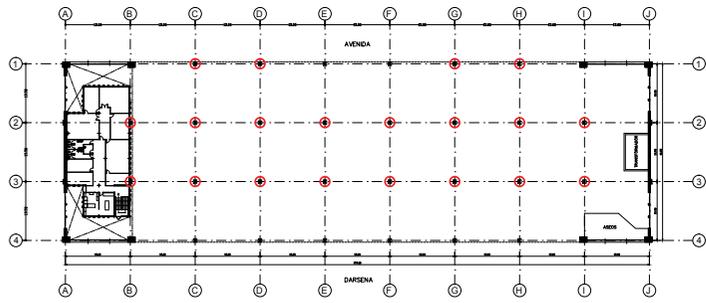
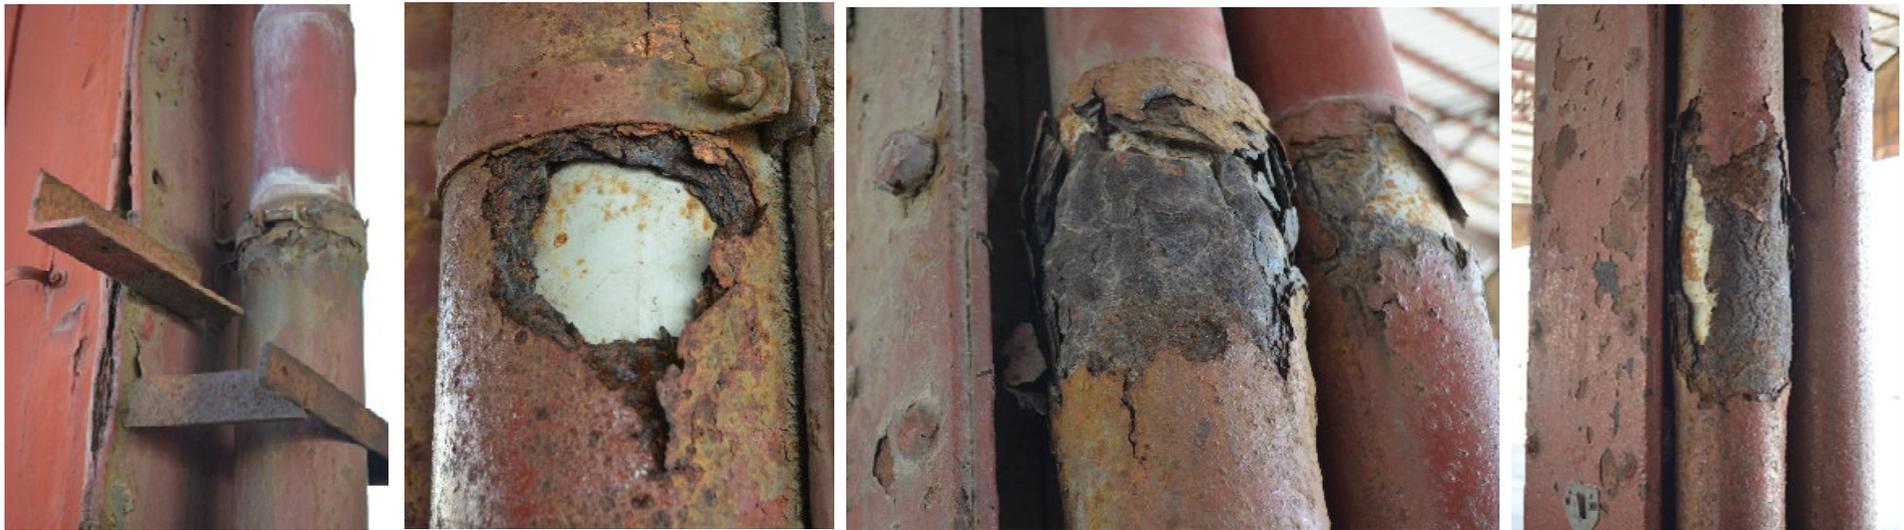
LESIÓN		Corrosión: Desintegración de elementos		FICHA: 008
ELEMENTO	SINTOMA	CAUSA - EFECTO	UBICACIÓN	
BAJANTES DE AGUA	-Rotura de tuberías -Filtración de agua	Las bajantes de agua lluvia metálicos han cumplido su vida útil y se encuentran en muy mal estado, causados por los efectos naturales corrosivos y produciendo mal aspecto y riesgo de filtraciones en época de lluvias.

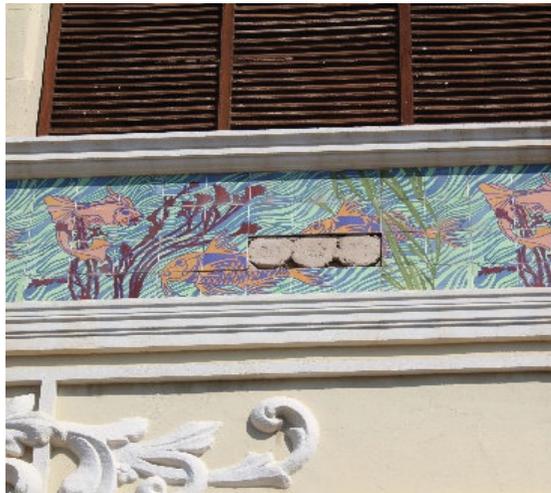
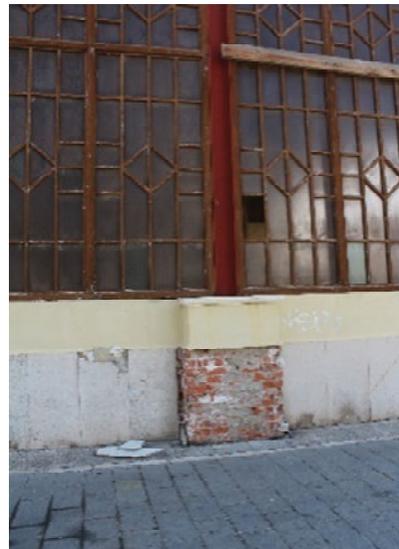
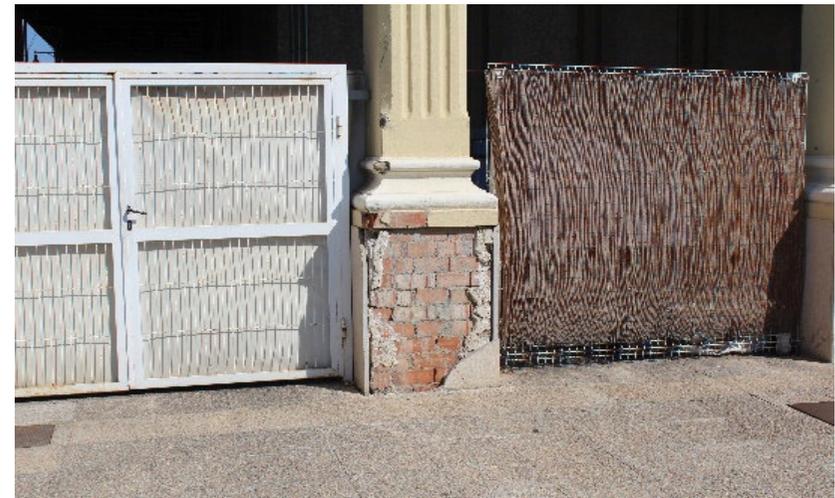
LESIÓN		Desprendimiento: elementos de fachada		FICHA: 010
ELEMENTO	SINTOMA	CAUSA - EFECTO	UBICACIÓN	
TESTEROS	-Pérdida de recubrimiento de fachada -Desprendimiento de piezas de azulejos decorativos	La mala calidad y aplicación errónea del material de sujeción del recubrimiento, los asentamientos normales de la edificación, golpes y falta de mantenimiento y reposición de piezas, generan deterioro y mal aspecto en los elementos de fachada.

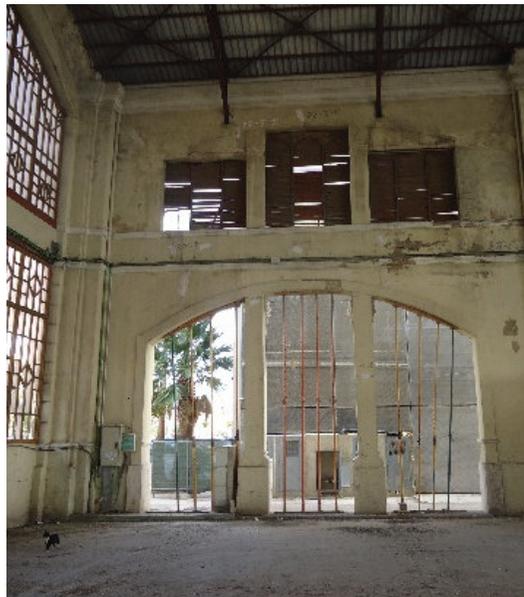
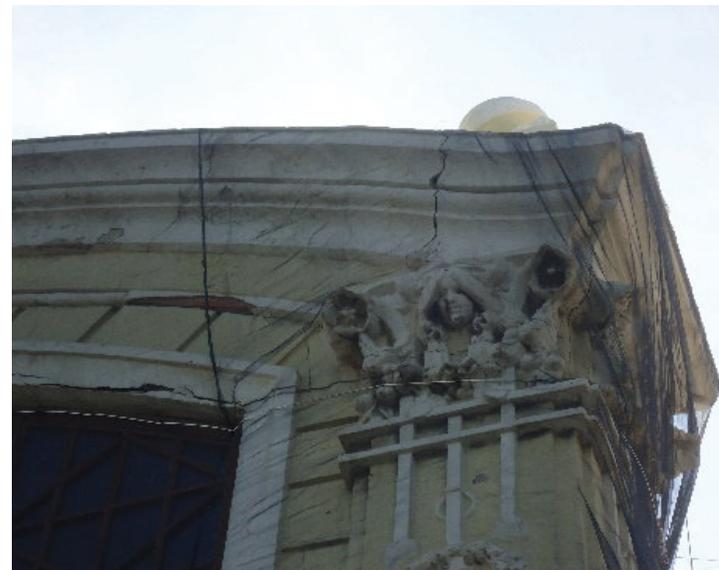
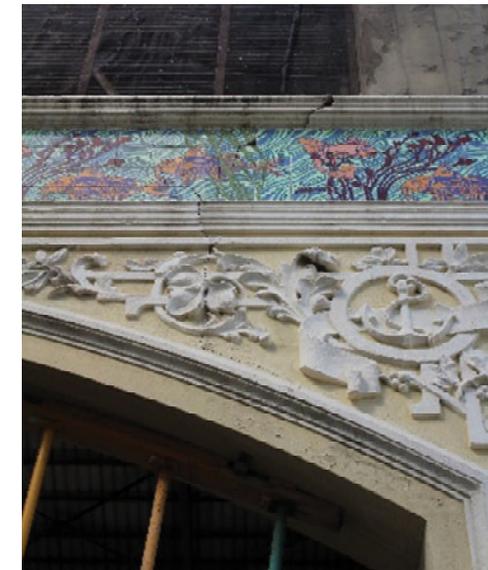
LESIÓN		Grietas		FICHA: 011
ELEMENTO	SINTOMA	CAUSA - EFECTO	UBICACIÓN	
TESTEROS	-Grietas en mampostería y elementos decorativos -Cuarteaduras y necesidad de apuntalamiento	Los asentamientos de la edificación han producido fisuras, grietas e incluso la seria inestabilidad y cuarteamiento de uno de los arcos del testero norte. Se ha requerido apuntalar dicha sección, sin embargo no se ha procedido a la reparación poniendo en riesgo la edificación y causando un serio deterioro de sus elementos y de su imagen.

LESION	GRADO DE AFECTACIÓN	ELEMENTO	METODO	PROPUESTA DE INTERVENCIÓN	TÉCNICAS DE EJECUCIÓN
Grietas	MEDIO	Testeros	Reparación	Recuperación de la imagen original de la edificación. Previamente confirmará que la causa de agrietamientos esté resuelta.	-Limpieza de grietas y eliminación de material en mal estado. - Relleno de grietas con masilla con componentes elásticos. -Aplicación de pintura con componentes elásticos, resistente a humedad y agentes abrasivos.
Manchas y desprendimiento de pintura.	MEDIO	Testeros	Reparación	Recuperación de la imagen original de la edificación.	-Retirado de pintura en mal estado. -Sanado de la superficie con masilla con componentes elásticos. -Aplicación de pintura con componentes elásticos y resistente a humedad y agentes abrasivos.
Desprendimiento y pérdida de elementos decorativos	LEVE	Ventanales, frontones y elementos de madera.	Reparación y sustitución	Recuperación de la imagen original de la edificación.	-Retirado de todos los elementos en mal estado y vidrios rotos. -Mantenimiento de carpintería de madera mediante el raspado de pintura en mal estado y repintado con materiales resistentes a humedad y agentes abrasivos. - Instalación de elementos perdidos y vidrios.

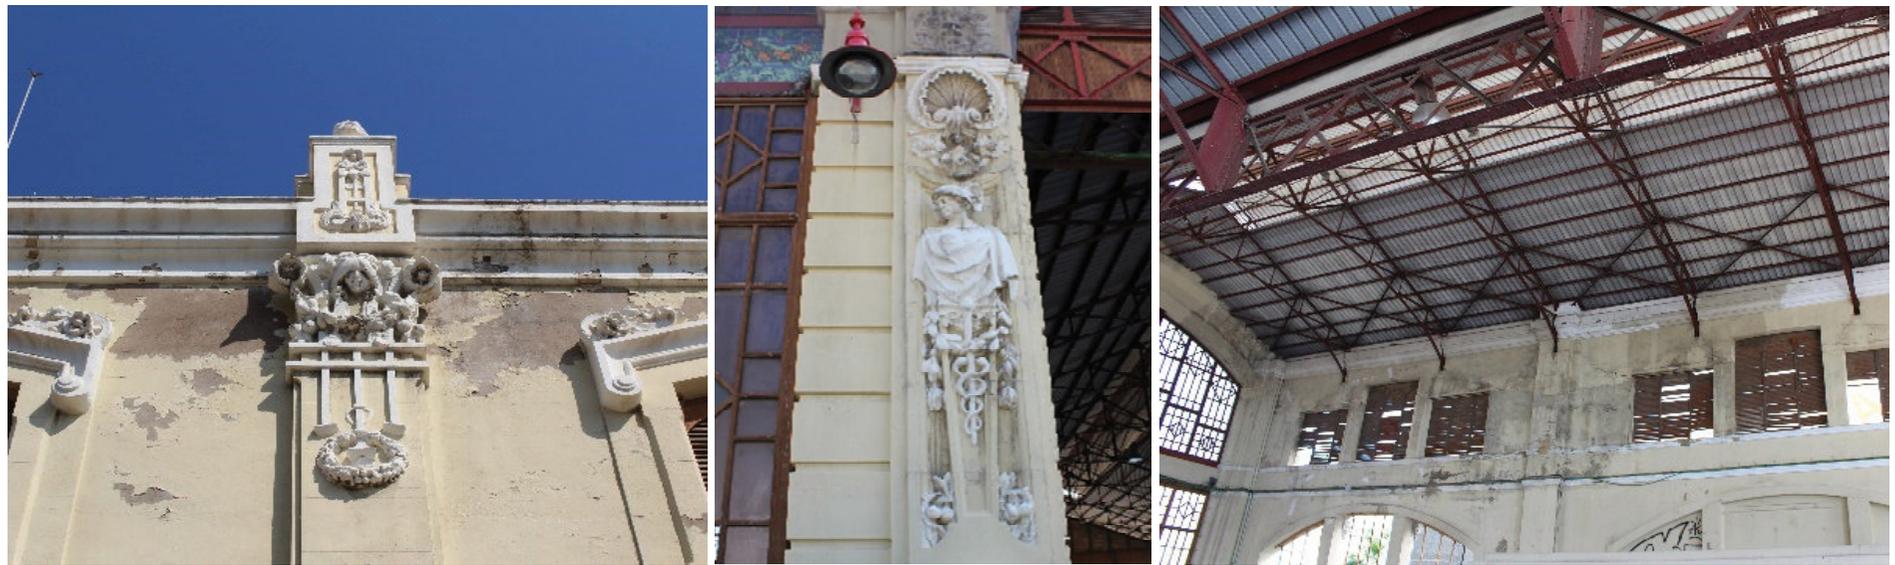
LESIÓN		Manchas y desprendimiento de pintura		FICHA: 012
ELEMENTO	SINTOMA	CAUSA - EFECTO	UBICACIÓN	
TESTEROS	-Pérdida de la capa de pintura -Manchas negras en paredes y detalles ornamentales.	La exposición de la edificación a los diversos agentes como lluvia, sol, viento y tiempo, sumado a las filtraciones de agua y falta de mantenimiento, ha producido el deterioro por manchas y pérdida de la capa de pintura de los elementos de mampostería y detalles ornamentales, generando el deterioro de la imagen del tinglado.

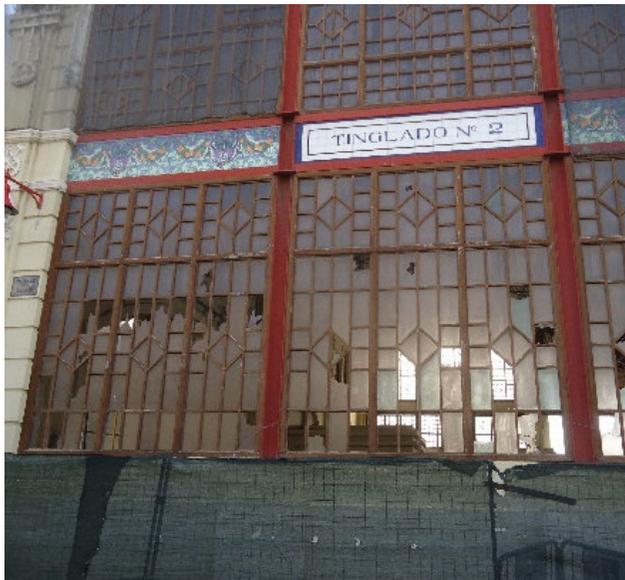
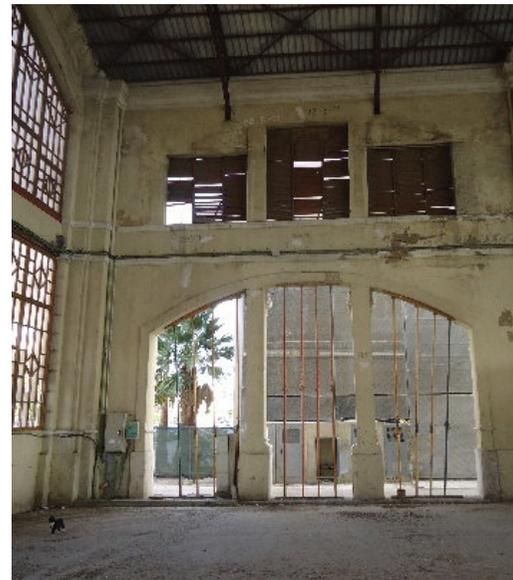
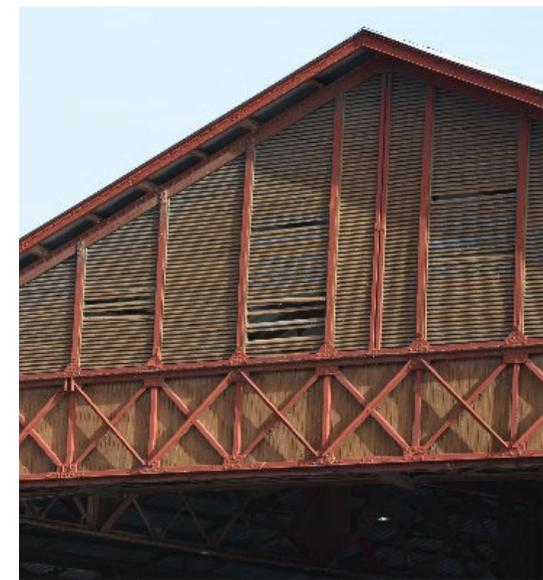
LESIÓN			FICHA: 013
ELEMENTO	SINTOMA	CAUSA - EFECTO	UBICACIÓN
VENTANALES, FRONTONES, ENREJADOS DE MADERA	-Vidrios rotos -Pérdida de elementos de madera.	La mala calidad del material de sujeción del recubrimiento, los asentamientos normales de la edificación, los golpes y la falta de mantenimiento generan deterioro y mal aspecto en los elementos de fachada.

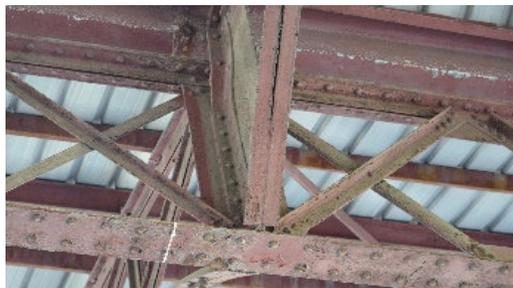
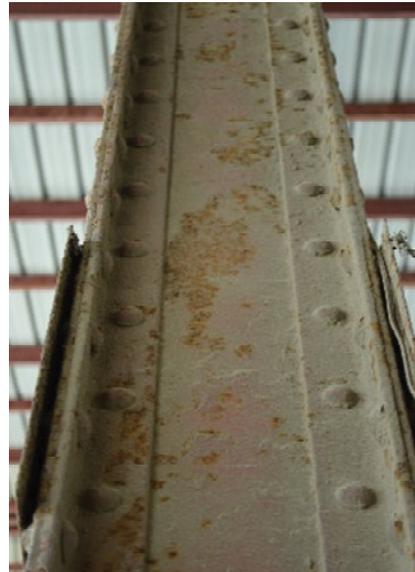
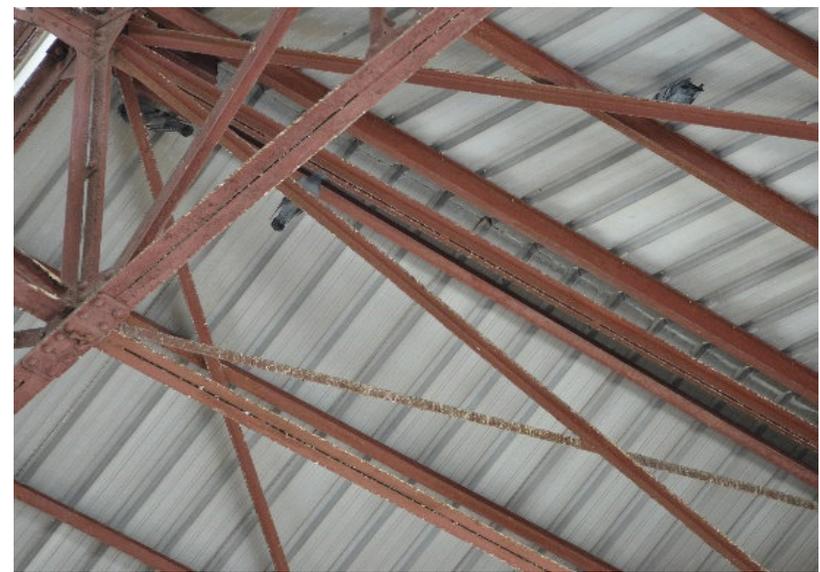
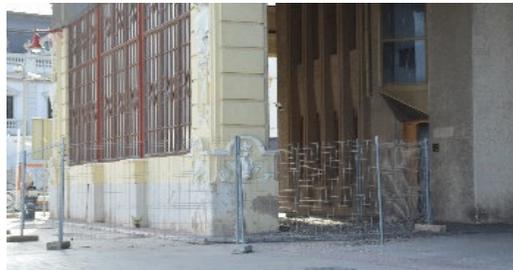
LESIÓN		Suciedad		FICHA: 014
ELEMENTO	SINTOMA	CAUSA - EFECTO	UBICACIÓN	
GENERAL	<ul style="list-style-type: none"> -Polvo en los elementos de la estructura -Manchas negras en paredes y detalles ornamentales -Excremento de palomas en pisos, paredes, ventanas y estructura. 	<p>El polvo se concentra y acumula en casi todos los elementos de la edificación cambiando la tonalidad natural de la pintura, La gran cantidad de palomas y nidos se convierte en una fuente de excremento y suciedad para todo el tinglado, esto genera mal olor y se ha requerido la instalación de mallas, púas y cercas.</p>

Suciedad	LEVE	General	Reparación	Recuperación de la imagen original de la edificación.	-Limpieza general de la edificación con agua y químicos necesarios.
Construcciones Invasivas	LEVE	General	Eliminación	Eliminación de las construcciones que difieren del estilo histórico de la edificación.	-Derrocado de construcciones existentes dentro del tinglado. -De ser necesaria, se realizarán construcciones para sustituir los usos que mantienen en la actualidad realizando un estudio de ubicación e imagen para no degradar le apariencia de la edificación.

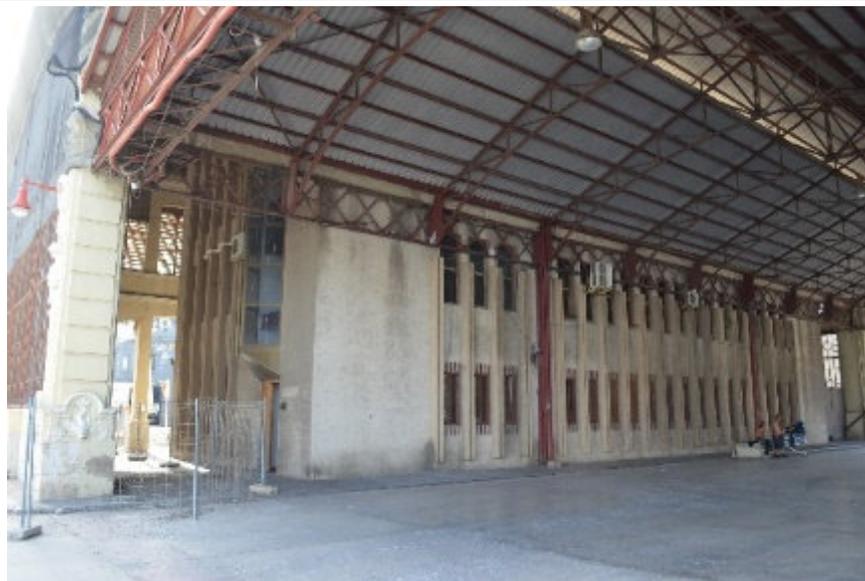
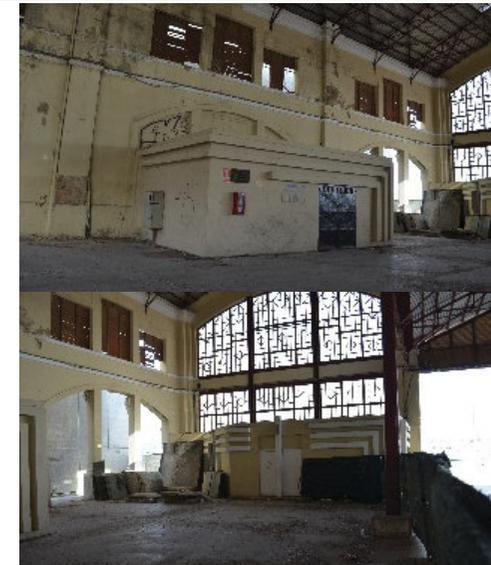
LESIÓN		Construcciones invasivas		FICHA: 015
ELEMENTO	SINTOMA	CAUSA - EFECTO	UBICACIÓN	
GENERAL	-Aparición de construcciones adicionales	La necesidad de ciertas instalaciones ha provocado la construcción de edificaciones en los testeros. En el testero norte cubículos de sanitarios y transformador y en el testero norte, un edificio de dos niveles con oficinas. Desafortunadamente, todas estas construcciones difieren del estilo histórico de los tinglados causando el deterioro de la imagen del tinglado.

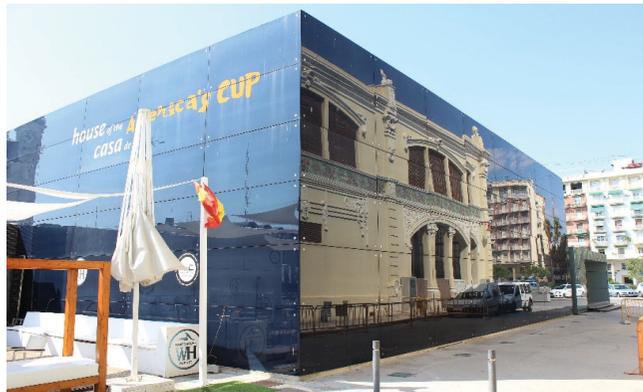
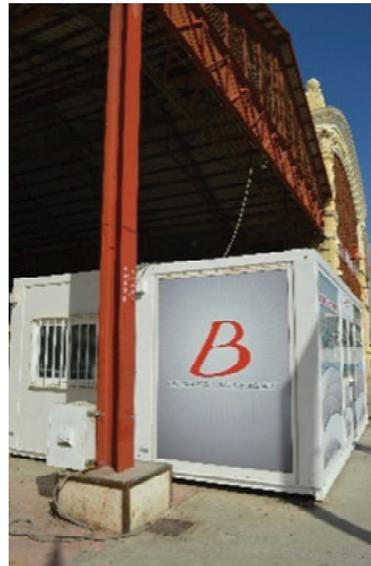
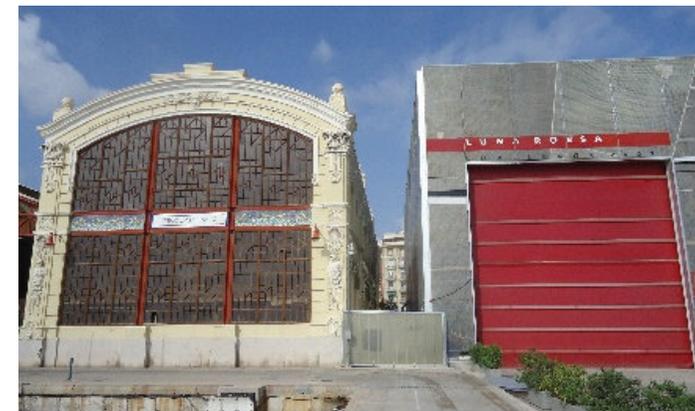
LESIÓN		Construcciones invasivas	FICHA: 016
ELEMENTO	SINTOMA	CAUSA - EFECTO	UBICACIÓN
GENERAL	<ul style="list-style-type: none"> -Presencia de construcciones transportables. -Otras construcciones muy cercanas al tinglado 	<p>La celebración de la America's cup en el puerto originó la construcción de edificios dentro de la dársena, dichas construcciones han sido ubicadas muy cerca de los tinglados, tapado una o varias fachadas ocultando su valor arquitectónico y generando espacios inútiles.</p>

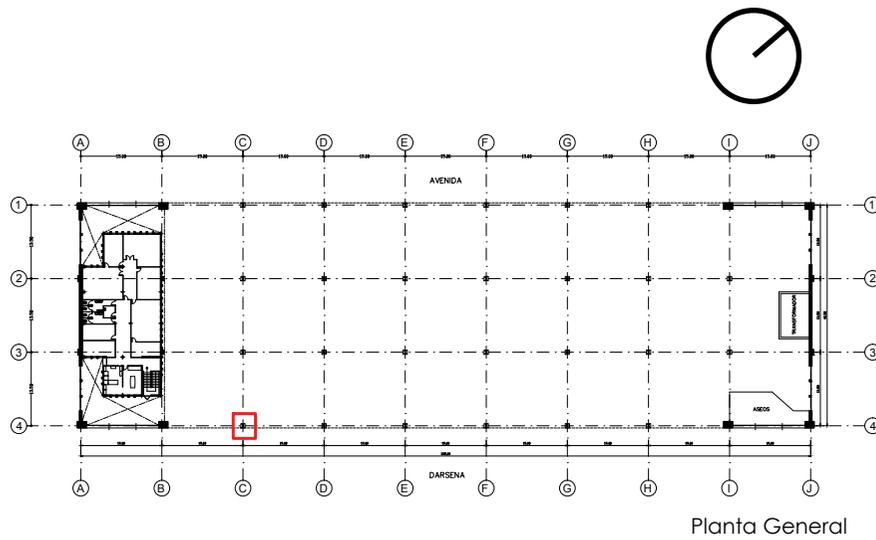
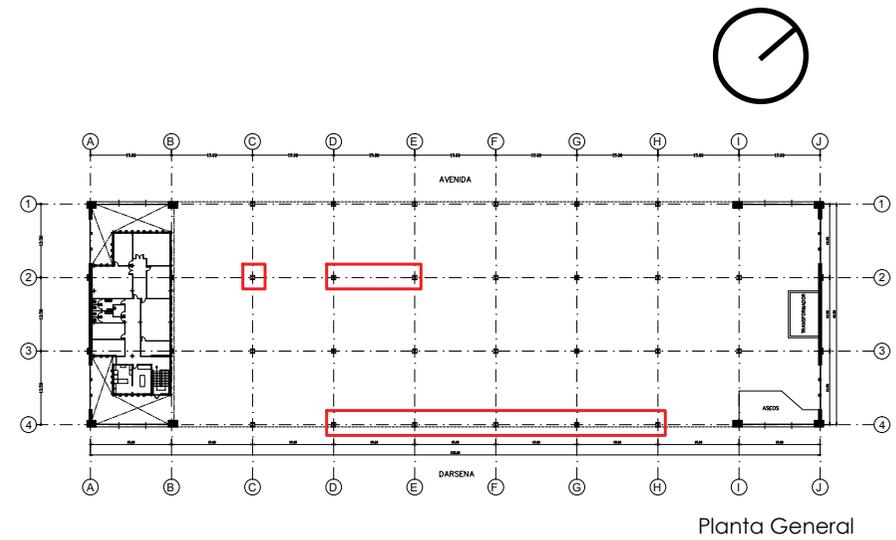
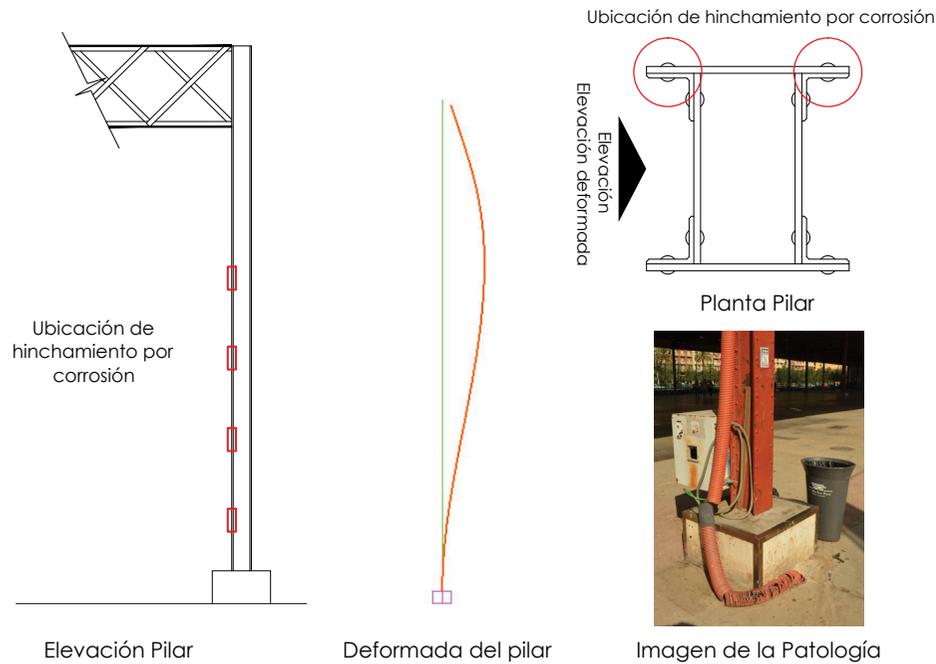
Fig. 75. Análisis de lesión en pilares de los ejes 2 y 3
Elaboración propia, 2014

Los pilares indicados no presentan la lesión de hinchamiento por corrosión. En el caso de los pilares, D2, E2, D4, E4, F4, G4 y H4, se debe a que han sido reemplazados por perfiles IPN y HEB por lo que no podrían presentar dicha lesión.

El pilar C2, no ha presentado la patología a pesar de ser un elemento original.

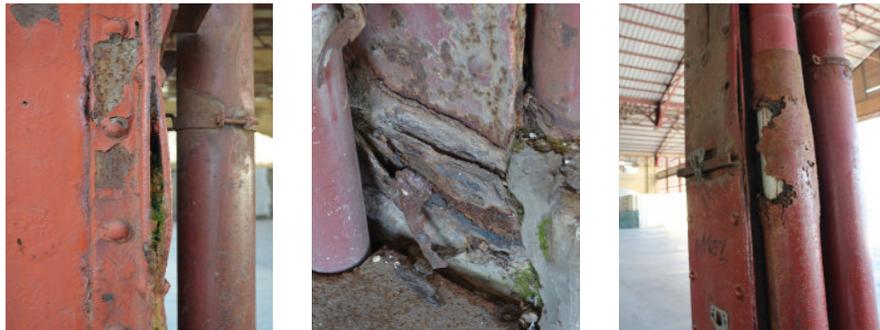
Fig. 79. Lesiones en pilares del tinglado2.
Imágenes propias, 2014
