Trabajo Final de Master

Los Tinglados del Puerto de Valencia

Análisis Histórico y Evaluación Estructural

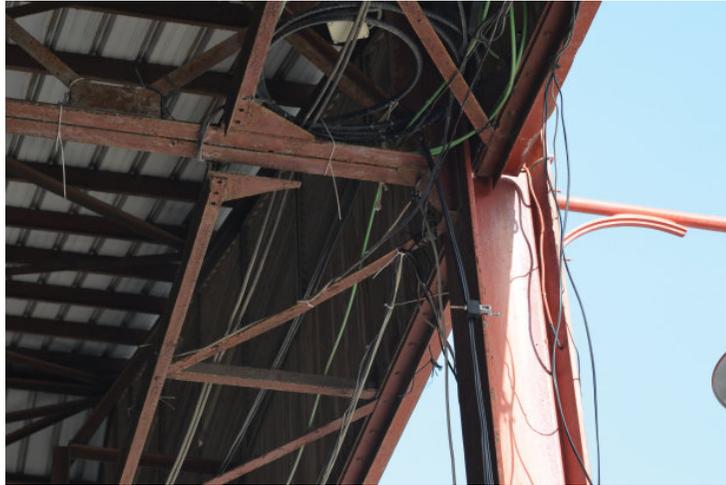
Celosía del tinglado 2 en mal estado.
Imagen propia. 2014

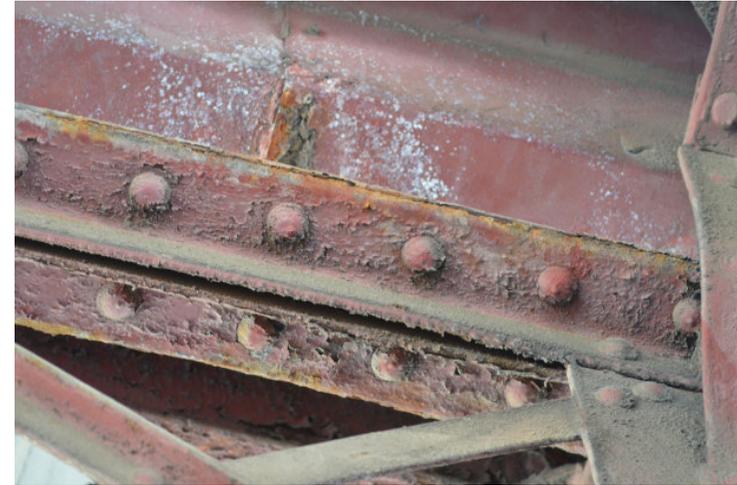
Corrosión de celosías del tinglado 2.
Imagen propia. 2014

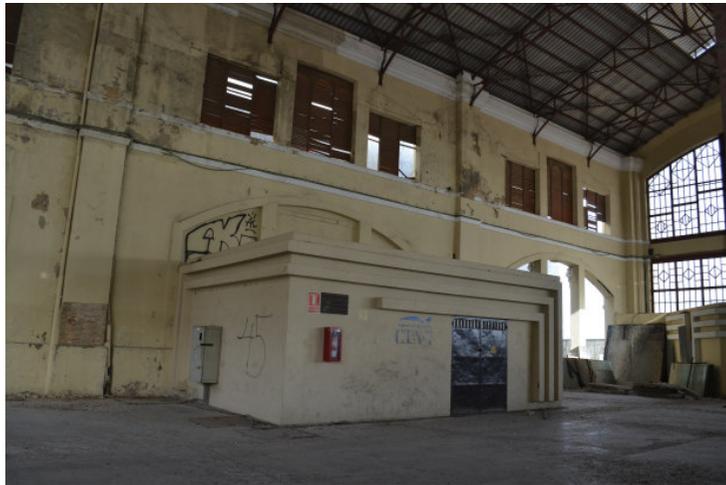
Construcciones dentro del testero norte del tinglado 2
Imagen propia. 2014

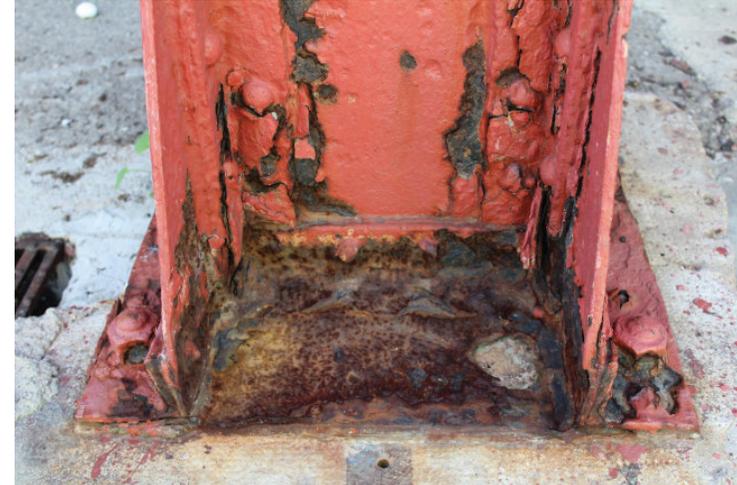
Corrosión de base de pilar del tinglado 4.
Imagen propia. 2014
