ESTUDIO TÉCNICO Y DEL ESTADO DE CONSERVACIÓN DE LA OBRA “EL SUEÑO DEL NIÑO”. PROPUESTA DE INTERVENCIÓN

Presentado por Celia Collado Baeza

Grado en Conservación y Restauración de Bienes Culturales

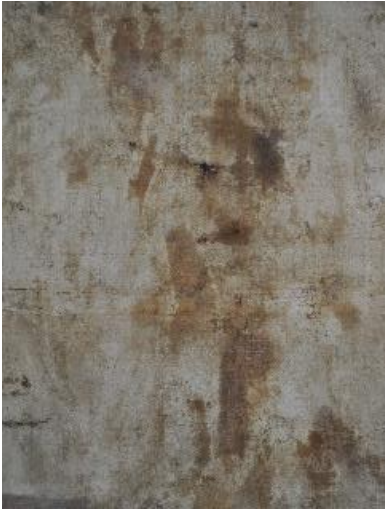
Fig.11 Detalle del viraje del aglutinante en el reverso de la obra.

tanto en el reverso como en los estratos pictóricos de la obra, reforzándose en el lugar y la época en que fue realizada¹⁵. En la parte posterior del soporte, se aprecian grandes manchas de aceite o barniz, procedente de la técnica pictórica (Fig. 11). El aglutinante ha migrado desde el anverso, bien por la existencia de una preparación fina, bien por su naturaleza porosa junto con su estado de deterioro, que ha hecho que la capa de preparación haya visto mermadas parte de sus propiedades físico-químicas, no siendo capaz de continuar funcionando como estrato aislante¹⁶ y favoreciendo, por tanto, esa migración.

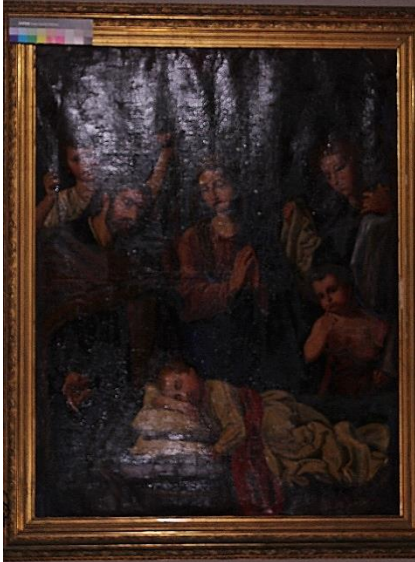
Muy probablemente, las principales alteraciones del soporte textil vienen derivadas de la acción de la humedad. La obra, a lo largo de su vida, ha soportado tanto cambios termohigrométricos como largos periodos de exposición a la humedad, por lo que la tela ha sufrido de diversas maneras. Este factor es decisivo en cuanto a alteración del soporte, puesto que tiene la capacidad de desencadenar daños físicos, químicos y biológicos. Así, en esta obra son visibles alteraciones de los tres tipos, diferenciándose en daños estructurales o de apariencia.

Fig.16 Deformaciones del soporte

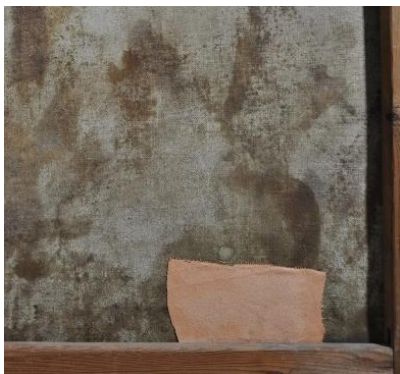
Probablemente, lo que más llame la atención de esta parte del cuadro sea un parche de tela que se sitúa en la parte inferior derecha de la obra, muy cerca de la esquina (Fig.18). Está conformado por un retal de corte irregular, más largo que ancho y de un tono nada discreto. Se trata de un tejido tafetán compuesto por dos clases de hilos, uno color salmón y otro color ocre, bastante grueso en su conjunto. El parche parece estar adherido con cola al cuadro, habiéndose extendido por capilaridad a los alrededores de la tela de nueva disposición, creando un cerco oscuro nada estético y que, además, aporta rigidez a la tela original.

Fig.18 Parche del reverso

Si se necesitara una limpieza superficial más intensa, en el caso de la concreción de engrudo o las zonas adyacentes al parche del reverso, podría ser interesante llevar a cabo una limpieza con enzimas en un gel rígido⁶⁵. Las más utilizadas en el campo de la restauración son las *proteasas*, *amilasas* y *lipasas*. Estas enzimas, entre otras cosas, catalizan las colas las primeras, degradan los hidratos de carbono del almidón y las harinas las segundas y catalizan la hidrólisis de los triglicéridos (en aceites y grasas como componentes estructurales) las terceras⁶⁶. Para esta obra, podrían ser de interés tanto las *proteasas* como las

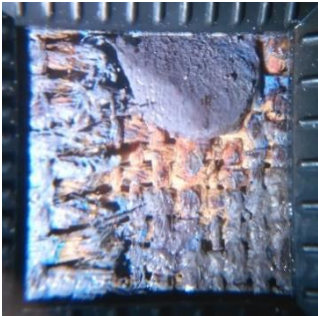
Fig.19 Detalle de uno de los clavos del lateral de la obra

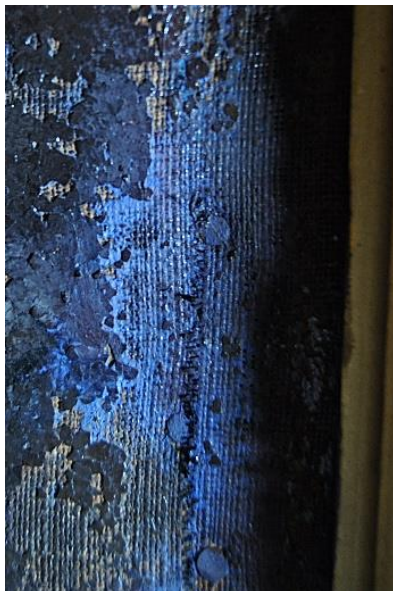
Sabemos que fue el hombre que se encargó de restaurar el edificio que originalmente mandó construir D^{ña} Amalia Bosarte Talens quien decidió restaurar también las pinturas que en él se encontraban. Esto sucedió en los años 70-80'¹⁹, por lo que podemos presumir que el bastidor se cambió entonces. Al ser una pieza tan nueva, no cuenta con daños a considerar. Como ya se ha comentado con anterioridad, sólo presenta algunas grietas como defecto de la madera, las cuales no afectan estructuralmente a la pieza. De este mismo modo, la presencia de cuatro pequeños nudos se hace evidente durante su observación, pero al ser sanos, no van a desencadenar ningún tipo de patología en el futuro. Los problemas reales no son los intrínsecos al bastidor; son los que él provoca por su tamaño excesivamente grande para la tela original.

Fig.20 Visión de los clavos que provocan la tensión de la tela

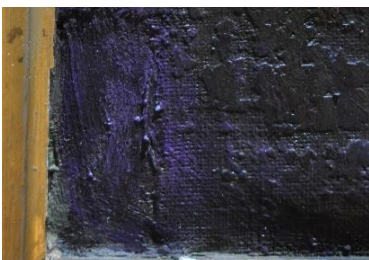
Figs.21 y 22 Faltantes de las esquinas superior e inferior izquierdas

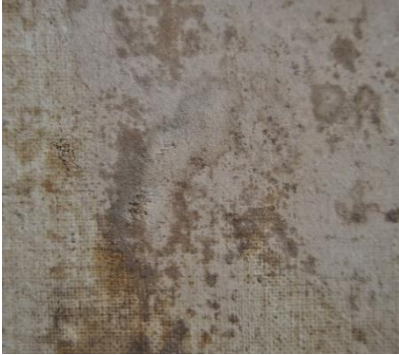
Fig. 23 Hongos en el reverso

de ésta es visible una pequeña zona aterciopelada, conformada por los micelios e hifas de los microorganismos²³.

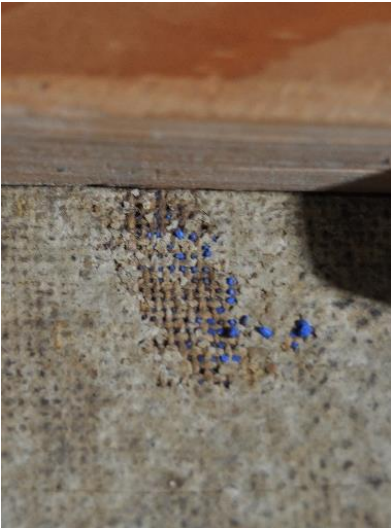
En el soporte también se observan restos de barro, directamente relacionado con la humedad, ya que se cree (el estado de conservación de la obra lo respalda, así como las diferentes ubicaciones a lo largo de su historia) que el cuadro sufrió, al menos, una inundación (probablemente derivada de una riada. Se pueden apreciar también polvo en superficie, así como pintura traspasada al reverso, provocando manchas más pequeñas y de colores muy intensos (azul ultramar o morado) (Fig24).

Fig.24 Pintura de repintes traspasada al reverso

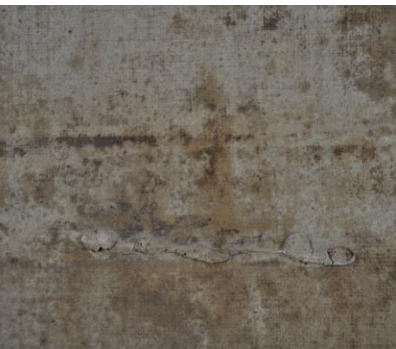
En cuanto a suciedad en el reverso, cabría destacar también que se distinguen unas concreciones con bastante relieve de restos de engrudo (Fig25). Probablemente, en una intervención anterior se realizó una impregnación del reverso con algún tipo de engrudo tradicional de cola y se aplicó con la tela montada en el bastidor original. Éste contaba con un travesaño central, apreciable gracias a la marca que ha quedado en el reverso. Este travesaño acumuló parte del material al encontrarse la obra, previsiblemente, en vertical mientras se secaba. Este bastidor original, como ya se ha comentado, se sustituyó durante un proceso de intervención anterior al estudio actual.

Fig.25 Concreción de engrudo marcando la ubicación del bastidor original

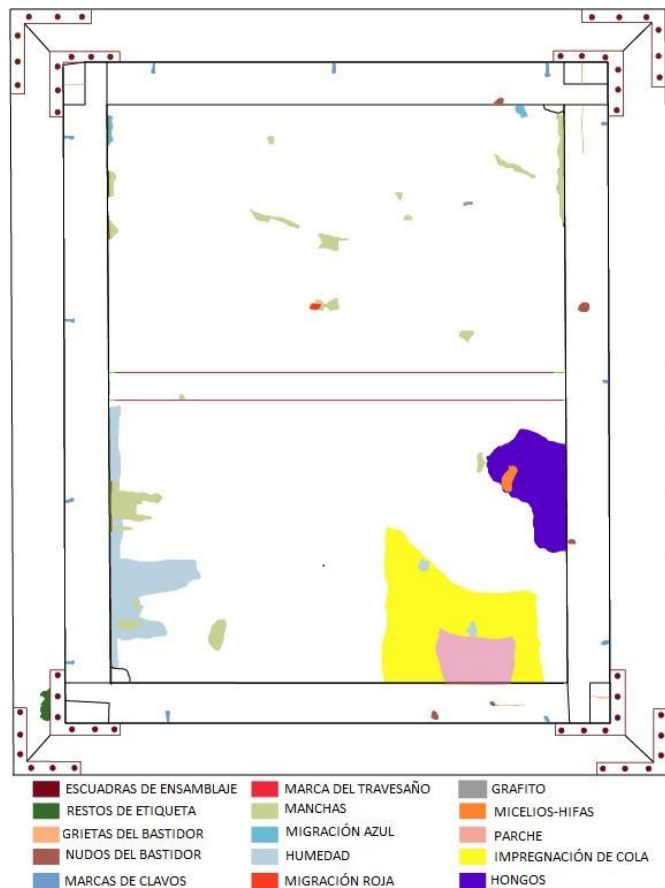
Fig.26 Diagrama del reverso. Marco, bastidor y daños del soporte

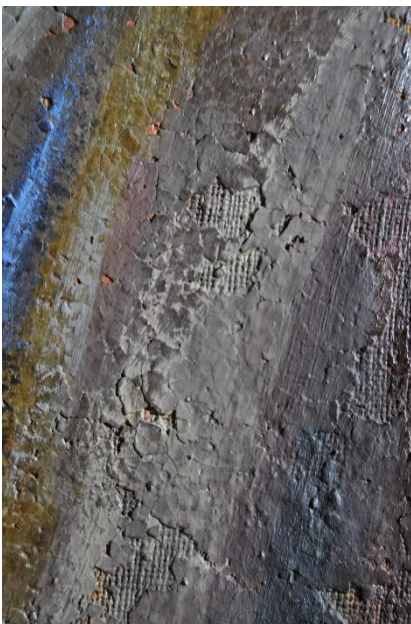
Fig. 27 Imagen que muestra el estado de la película pictórica, debido, entre otras cosas, al deteriorado estado de la capa de preparación

puede afectar a la película pictórica²⁵ (Fig.27). Al tratarse de imprimación coloreada con pigmentos tierra de naturaleza muy higroscópica, estos cambios han hecho más estragos de los que hubieran causado si fuera una preparación blanca de sulfato de calcio tradicional²⁶.

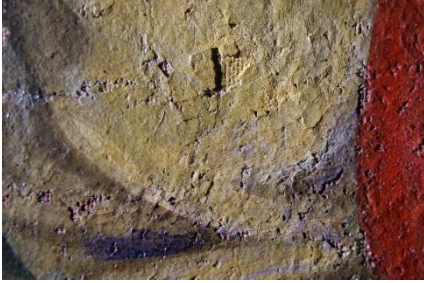
Fig. 28 Detalle de las craqueladuras y lagunas del paño del Niño

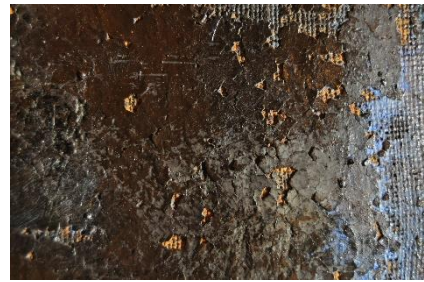
Fig.29 Craquelados y lagunas de la parte superior de la obra

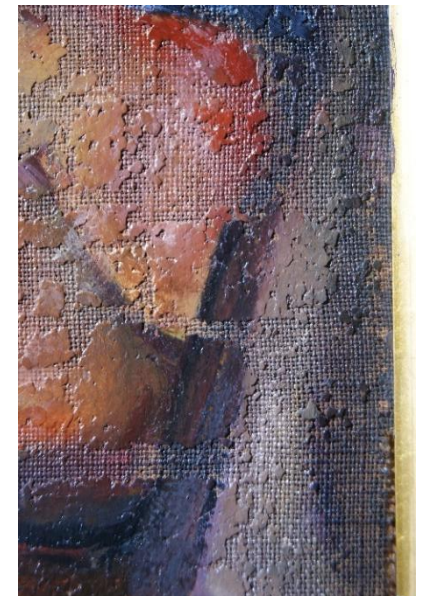
Fig.30 Repintes sobre grandes lagunas

En referencia a las intervenciones anteriores sufridas por el cuadro, cabe destacar los repintes³² que en él se aprecian, habiendo sido ejecutados directamente sobre las lagunas, sin nivelado previo con masillas, y al óleo³³. Son muy invasivos con respecto al original y siguen un estilo ilusionista (Fig.30), fomentando la confusión con el original. En muchos de los casos, los colores empleados no están conseguidos, creando contrastes demasiado llamativos en la armonía de tonos apagados con la que cuenta el cuadro. Estos repintes afectan a la gran mayoría de las lagunas de la obra, las cuales se encuentran repartidas a lo largo de toda la extensión de la película pictórica y concentradas, en mayor medida, en los bordes de la misma, siendo aquí más abundantes y de mayor tamaño.

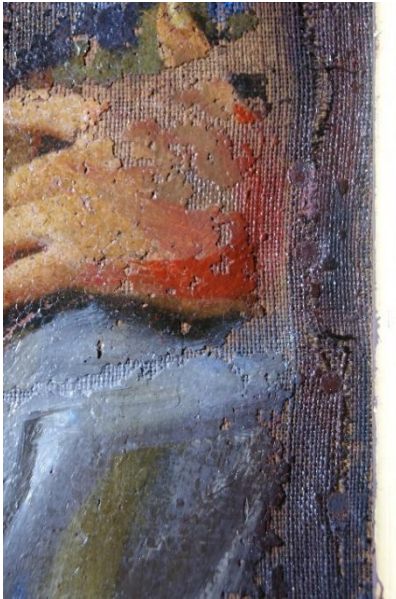
Fig. 31 Repintes que dejan en evidencia la diferencia de calidad con el original

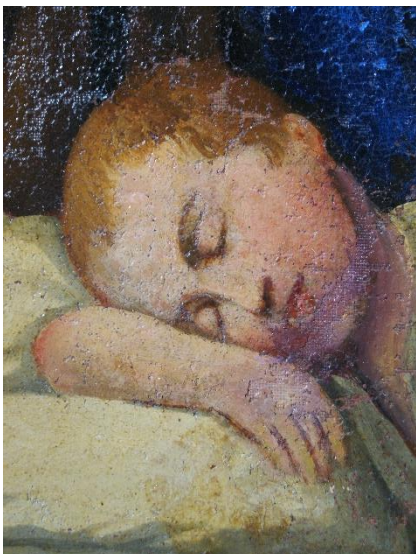
Fig.32 Detalle del Niño en el que se aprecia barniz oxidado en la zona de la mano y el almohadón

El estrato de barniz se encuentra en un estado muy deteriorado. Como ya se ha comentado, esta capa parece estar formada por diferentes estratos, repartidos de manera desigual por toda la superficie. La oxidación³⁴, por tanto, no afecta homogéneamente a todas las zonas, dando lugar a un desigual amarilleamiento³⁵, localizado en algunas de ellas, donde se hace perfectamente visible (Fig.32). Esta oxidación afecta a las resinas por su contacto con el O₂ y la luz solar.

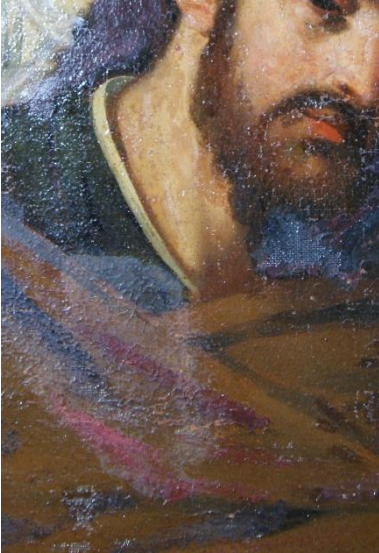
Fig.33 Detalle del pasmado en el pecho de San José

Algunos blanqueamientos también son perceptibles (en el pecho de San José, por ejemplo) (Fig.33).

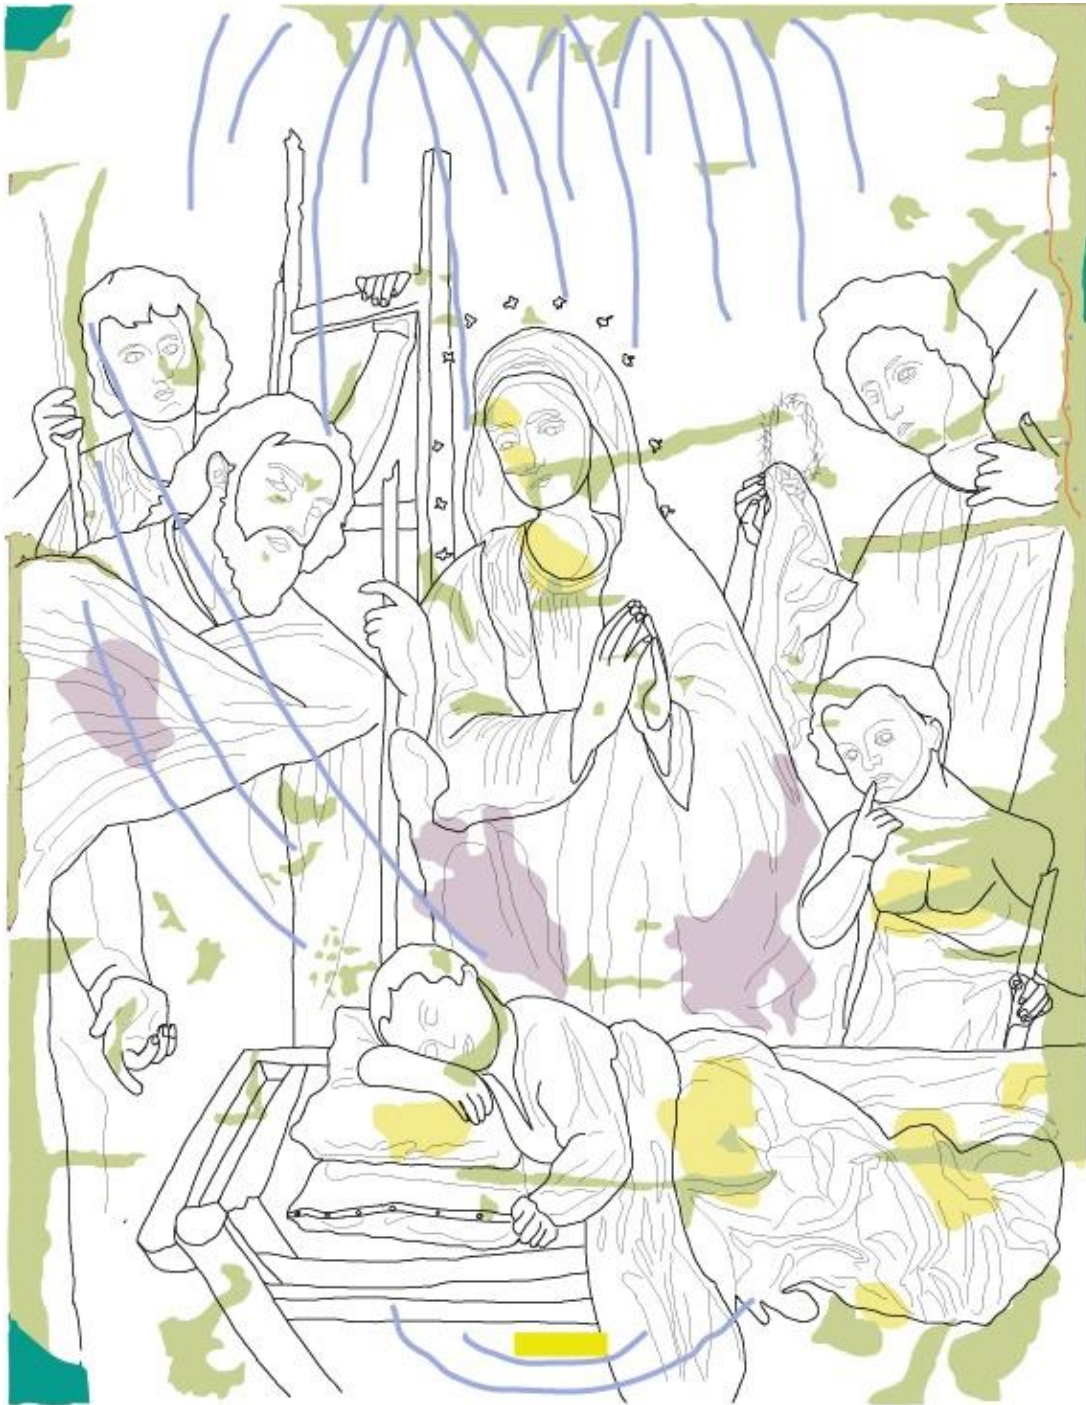
Fig. 34 Diagrama de daños del anverso

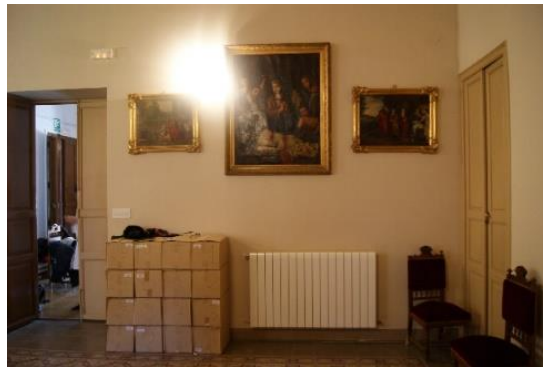
Fig.36 Situación actual de la obra en la sala. Se aprecian la lámpara y el radiador, así como la puerta de entrada a la Sala de Juntas del Asilo

Para el control de la humedad relativa (HR)⁷², que también debería permanecer constante en torno al 55%, $\pm 5\%$ ⁷³, podría ser interesante contar con un humidificador portátil. Éste detectaría variaciones de la HR en el ambiente, modificándola en función de las necesidades de la sala.

Se debería formar al personal de limpieza sobre los productos a utilizar y las prácticas a llevar a cabo (eliminación de polvo depositado en superficie), así como a observar la obra. De este modo, en caso de producirse alguna anomalía (pérdida de película pictórica, destensado del lienzo, indicios de ataque de xilófagos...), la detección sería rápida, al igual que la posibilidad de intervención.
