## ESTUDIO TÉCNICO Y DEL ESTADO DE CONSERVACIÓN DE LA OBRA *LA EPIFANÍA* (S. XVIII). ESTRATEGIAS DE INTERVENCIÓN

Presentado por María Isabel Cots Pedrós

Facultat de Belles Arts de San Carles

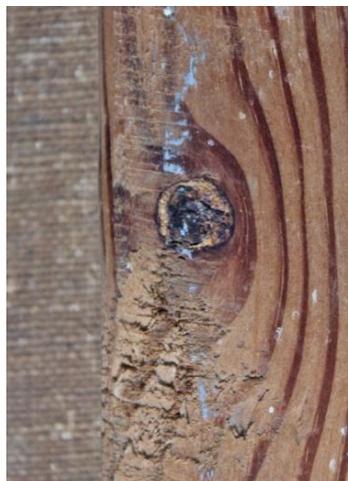
El bastidor presenta nudos en todas sus molduras. Éstos nudos corresponden a la salida de una rama que ha sido cortada o caída por sí sola. Hay dos tipos distintos de nudos, uno de ellos se encuentra en el listón izquierdo en la zona superior como se puede ver en el croquis de daños, el cual es un nudo saltadizo. Y los otros dos nudos restantes son nudos negros que se encuentran, uno de ellos en el listón superior hacia la derecha y el otro en el listón derecho en la zona superior (Véase figura 14). Además, presenta astillamientos de la madera, sobre todo en las zonas de ensamble.

Fig. 14: Detalle al nudo del listón derecho.

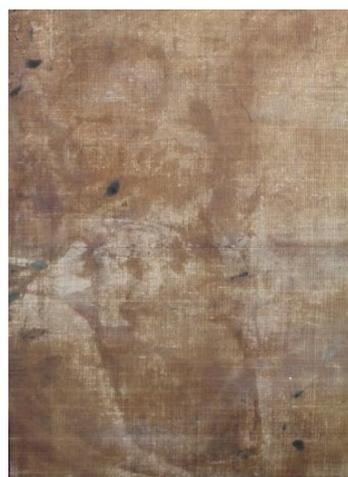
Fig. 15: Detalle a la migración de aceite y manchas blanquecinas.

Además, los factores de deterioro debidos a su composición junto con la combinación de la luz, en especial las radiaciones ultravioletas, la humedad, y el empleo de aceites secantes utilizados en la técnica pictórica, actúan como catalizadores, produciendo en el soporte un oscurecimiento y pérdida de elasticidad, alterando así sus características<sup>19</sup>. Si se observa detenidamente el reverso de la obra, se puede apreciar que aparecen manchas difusas. Éstas coinciden con las zonas oscuras que han sido repintadas. La deducción es que la aparición de estas manchas se debe a la migración de aceites, pues dependiendo de la combinación de pigmento y aglutinante que se haya utilizado ésta puede traspasar el lienzo o no. Además, también aparecen zonas más blanquecinas debido al traspaso de la preparación (Véase figura 15).

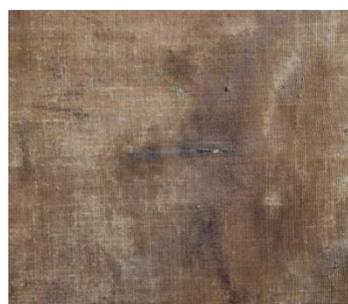
Fig. 16: Detalle al desgarrado de la manga izquierda del Rey Gaspar.

Aunque combinada con sustancias oxidantes que están presentes en la obra y junto con la acción de la luz, pueden provocar alteraciones en la composición del tejido. Dicho deterioro ha derivado en la formación de fibras muy ácidas y quebradizas. La elevada HR provoca que las fibras se hinchen y aumente su flexibilidad por lo que si la obra no está sujeta adecuadamente al bastidor se corre el riesgo de que se produzcan distensiones en el soporte. Cuando la HR desciende puede producir roturas en los bordes del soporte en el caso de que las fuerzas de tensión que sujetan la obra no sean las adecuadas, incrementándose el deterioro con la presencia de clavos oxidados pues muchas veces someten la pintura a una tensión a veces excesiva, contribuyendo además, al daño de los estratos superiores, que conlleva la aparición de grietas, craqueladuras, y su consiguiente consecuencia, como es la pérdida del estrato pictórico (Véase figura 17)<sup>21</sup>. Tal y como se ve en el croquis de daños, aparece un desgarró que se puede observar en el manto del Rey Gaspar situado en la manga izquierda.

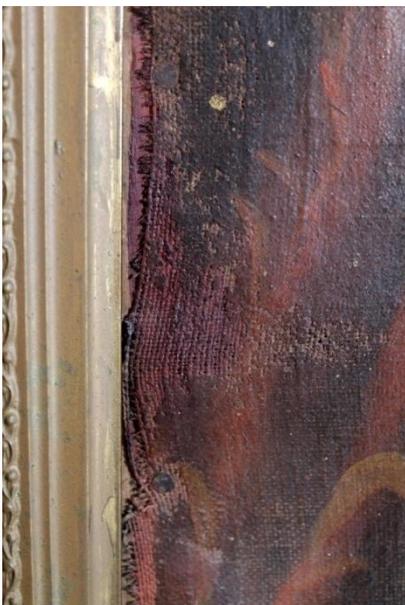
Fig. 17: Detalle al desgarro del soporte textil.

Todo indica que la obra estuvo enrollada durante un tiempo ya que se puede observar marcas por enrollamiento horizontales, por lo que esta inadecuada manipulación de la obra junto con el proceso de oxidación de la celulosa, la tensión y oxidación de los clavos y la utilización de aceites secantes, han podido producir el corte de la manga izquierda del rey Gaspar (Véase figura 16), que también se puede observar en el borde de la derecha a la altura de la Virgen María y en el chamizo (Véase el croquis de daños).

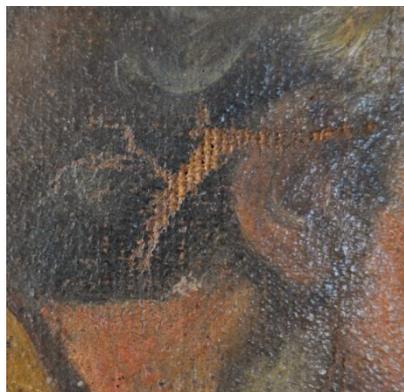
Fig. 18: Detalle al faltante de estrato pictórico e imprimación.

Como se puede observar, la obra presenta pérdida de estrato pictórico (*Véase figura 18*), que en muchos de los casos, ha sido reintegrada y en la mayoría repintadas (*Véase figura 19*). Esta alteración es debida a varios mecanismos que se suceden consecutivamente y donde la HR juega un papel fundamental. Cuando se producen ciclos extremos de HR generan elevadas tensiones, provocando que los diferentes estrato acaben agrietándose. En condiciones con una elevada HR se produce un hinchamiento de la cola animal, adquiriendo un estado gel que acaba provocando la pérdida de su fuerza adhesiva<sup>23</sup>. Aún así, el factor que determina mayor esta alteración son las bajas temperaturas, puesto que alteran las propiedades del estrato pictórico de forma permanente, pues crea un estrato cristalino provocando la pérdida de toda su flexibilidad<sup>24</sup>.

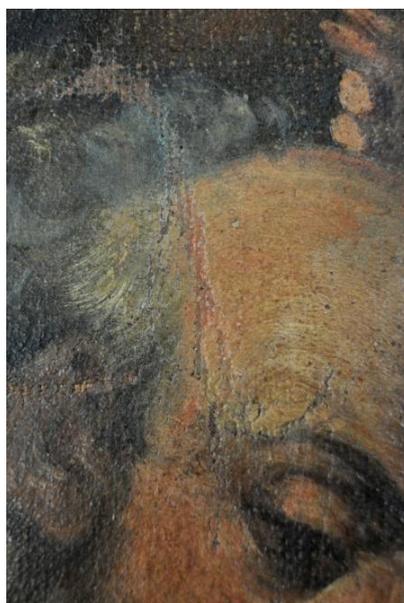
Fig. 19: Detalle a la reintegración pictórica.

En cuanto a las reintegraciones, se trata de intervenciones toscas e invasivas, pues a partir de su visualización mediante luz ultravioleta se puede definir en gran medida las zonas repintadas de la obra. Dichas zonas abordan el manto de la Virgen casi en su mayoría, su pelo, José y el personaje que se encuentra presenciando la escena, parte del manto y barba del Rey Gaspar, el manto de la parte inferior de las manos del Rey Melchor, además, de más repintes que se encuentran a lo largo de toda la superficie (Véase figura 20).

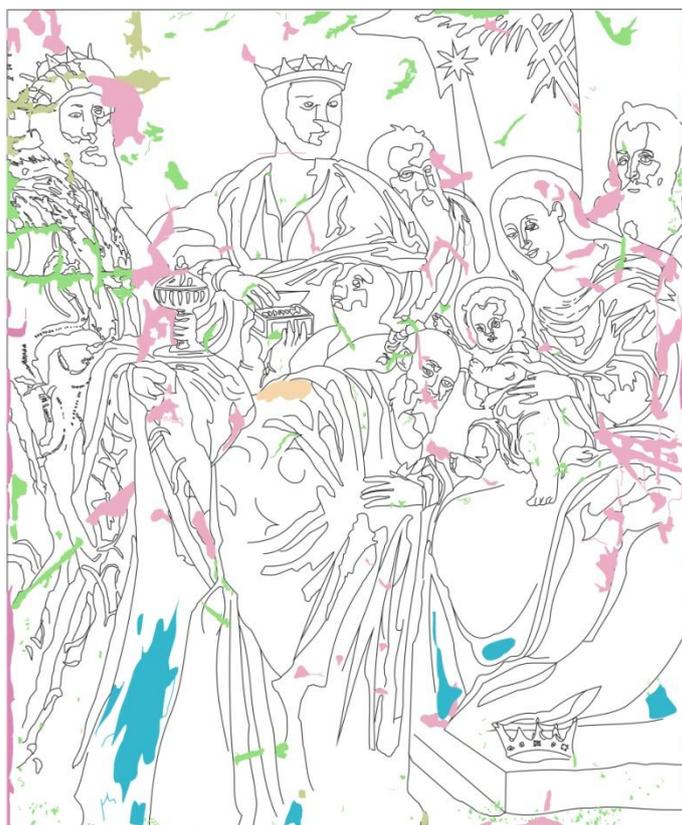
#### LEYENDA DIAGRAMA DE DAÑOS ANVERSO

Observando detenidamente el croquis de daños del anverso, podemos darnos cuenta que lo que más llama nuestra atención son la gran cantidad de faltantes del estrato pictórico y la presencia de reintegraciones inadecuadas, además, de los repintes realizados. Según Barros, hay diferentes tipos de repintes. En esta obra se encuentran los repintes técnicos pues ocultan alteraciones que están presentes en el estrato pictórico abarcando en su mayoría la película pictórica original<sup>27</sup>.

Siguiendo la observando del croquis de daños, se puede apreciar que también hay presente tres orificios, uno de ellos en el manto del Rey Gaspar y los otros dos en la zona central e inferior de la obra. Así pues, en este caso la subsanación de dicho deterioro no se puede realizar como en el apartado anterior puesto que en este caso no solo se encuentra el soporte desgarrado sino que aparece faltante de tejido y de estrato pictórico. Por lo tanto, se requerirá de la realización de una intarsia textil para poder reforzar el tejido, creando un soporte uniforme<sup>44</sup>. La elección de la tela y del adhesivo es de gran relevancia pues ellos determinarán en el futuro el estado de conservación del soporte. Otro tipo de procedimiento que se podría realizar es la construcción de la intarsia textil a partir de hilos de la misma tela, que consiste en adherir el extremo de los hilos a un extremo de la laguna y tejer el tejido con el mismo ligamento que presenta la obra, tensándolo y adhiriéndolo al otro extremo de la laguna<sup>45</sup>. Este procedimiento es más aconsejable puesto que la tela utilizada es similar a la del soporte original por lo que se garantiza que su comportamiento sea similar también. Una limitación que presenta es que con un tejido fino el proceso se complica considerablemente. Además, en casos en que el tejido esté muy friable como es el caso de la obra que se aborda en este trabajo resulta considerablemente difícil la realización de este procedimiento debido a la fragilidad de sus fibras. Otro factor en contra, es que la obra ha sido cortada, por lo que no hay exceso de tejido en los bordes para poder extraer los hilos.

Por último y teniendo en cuenta el estado de conservación del soporte, como se observa en el croquis de daños, se podría proponer la colocación de bandas de tensión puesto que el soporte ha encogido en los lados verticales dificultando el tensado de la obra en el bastidor.

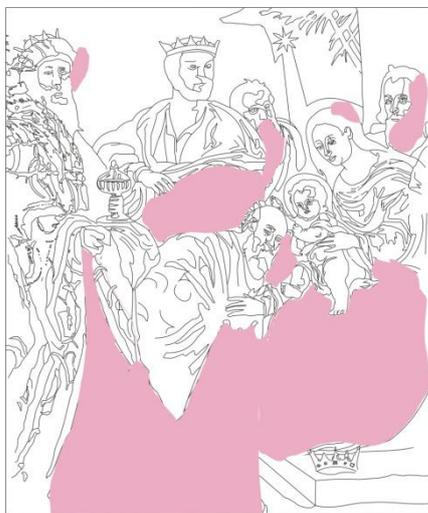
Fig. 20: Diagrama de repintes aproximado.

No se ha conseguido realizar una fotografía con luz ultravioleta adecuada debido a la imposibilidad de tener recursos más adecuados. Así pues, la ubicación de los repintes que se han explicado anteriormente, se ha llevado a cabo a partir del estudio de la fotografía en la medida de lo posible y de la visualización de la obra *in situ* a partir de luz ultravioleta. En cuanto a las reintegraciones y pérdidas de película pictórica, éstas se encuentran a lo largo de toda la superficie pictórica como se puede observar en el croquis de daños.

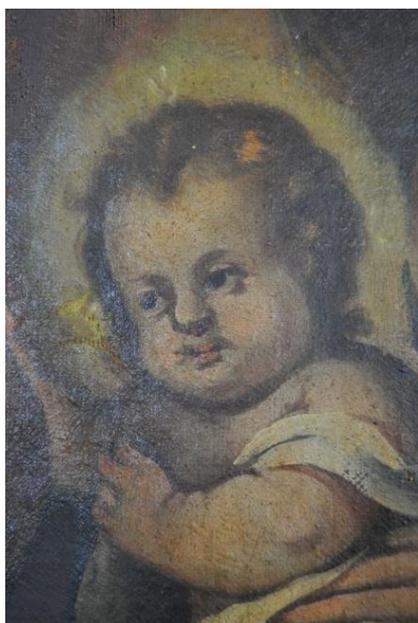
Por último, si se presta atención a las zonas blanquecinas, se puede apreciar que dichos tonos han adquirido un matiz grisáceo debido a la acumulación de polvo que se encuentra depositado sobre la superficie de la obra (Véase figura 22).

Fig. 22: Detalle niño Jesús.

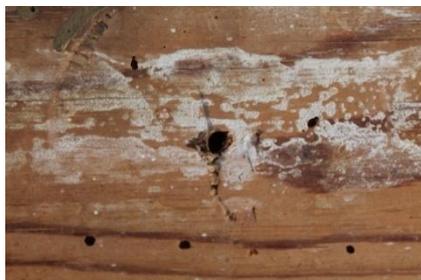
Fig. 23: Detalle sistema de anclaje antiguo.

Observando en el croquis de daños el listón superior del bastidor, se puede reconocer la perforación que se había realizado anteriormente para colocar un sistema de anclaje distinto en la pared, pues en vez de tener uno que es como se encuentra la obra actualmente, aparecen dos (Véase figura 23).

Otro factor de deterioro que presenta es el ataque de insectos xilófagos. En este caso, debido al tamaño de los orificios el ataque podría haber sido por la carcoma común (*Anobium punctatum*) y por la carcoma grande en algunas zonas (*Hylotrupes bajulus*)<sup>26</sup> (Véase figuras 23 y 25).

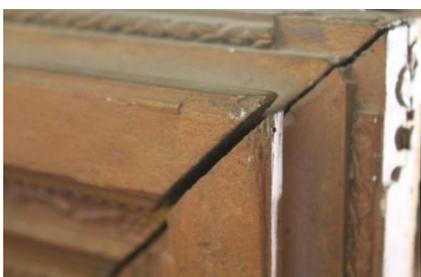
Fig. 24: Detalle separación del marco.

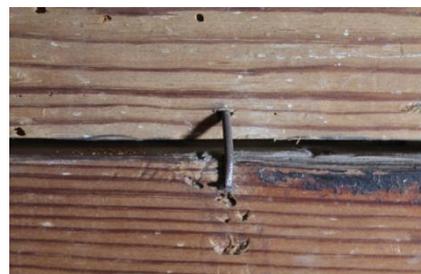
Fig. 25: Detalle sistema de sujeción.
