**PROPUESTA DE INTERVENCIÓN DEL
RETABLO MAYOR DE LA IGLESIA SAN
BERNARDO ABAD DE GEA DE ALBARRACÍN**

Presentado por Martina Gil Jovani

Grado en Conservación y Restauración de Bienes Culturales

Curso 2013-2014

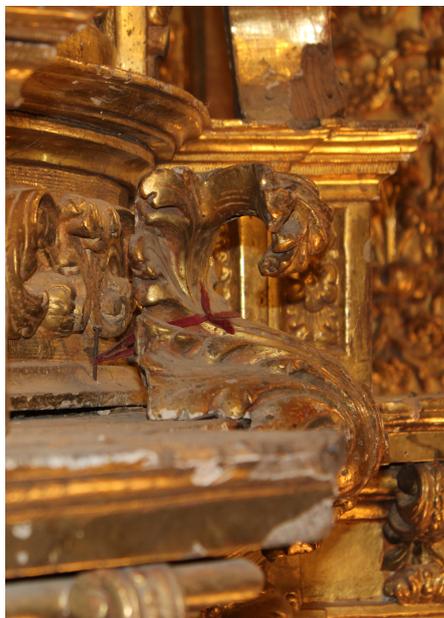
Figura 38. Detalle ornamental sujeto a la estructura con cinta y clavos.

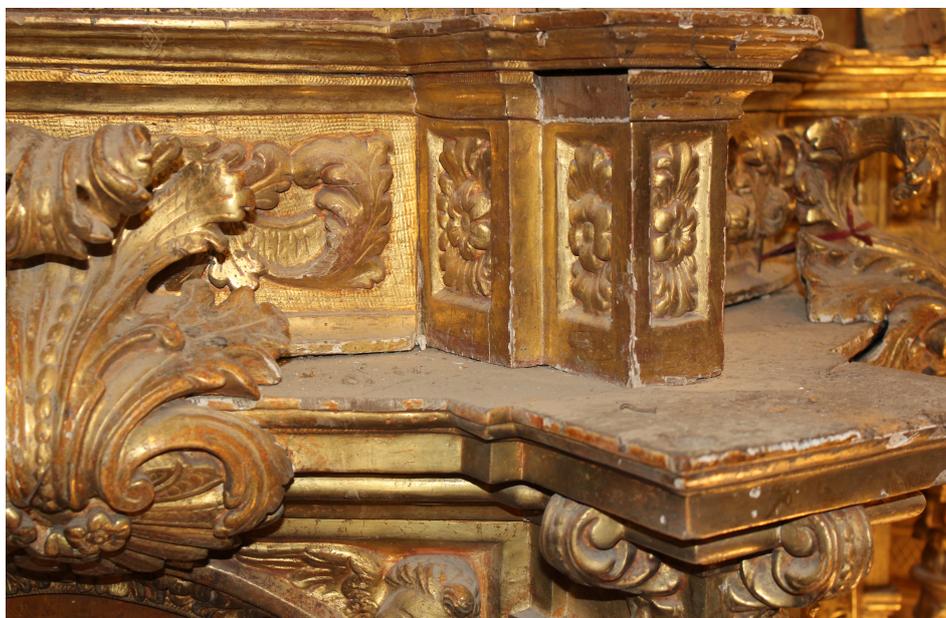
Figura 39. Cornisa con suciedad superficial.

El retablo mayor presenta una acumulación considerable de polvo, suciedad medioambiental, escombros y restos tanto orgánicos como inorgánicos especialmente en los planos horizontales del retablo y entre los intersticios que ofrece la ornamentación (Fig. 39). Llegando incluso a velar, con un tono grisáceo, el color y la luminosidad del oro y las policromías en ciertas zonas. En la parte superior, correspondiente al ático, las telarañas y suciedad se hacen más abundantes. La huella del tiempo, la utilización de velas en el pasado para iluminar la estancia y la obra, el traslado del retablo, los barnices oscurecidos,

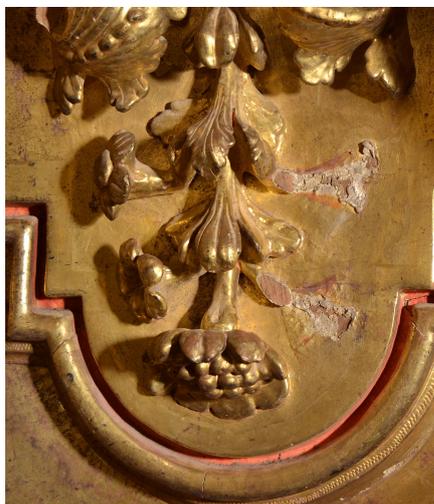
Figura 40. Faltante de decoración floral.

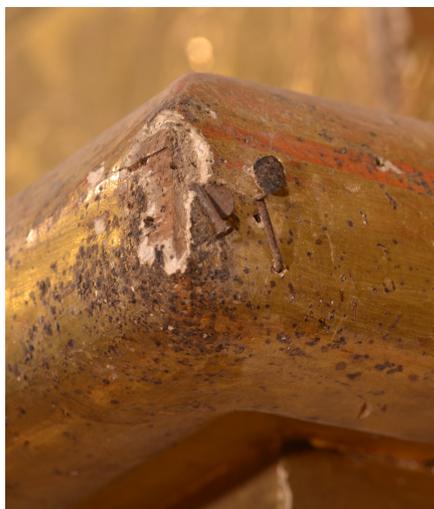
Figura 41. Clavos de forja para reforzar la unión de dos piezas.

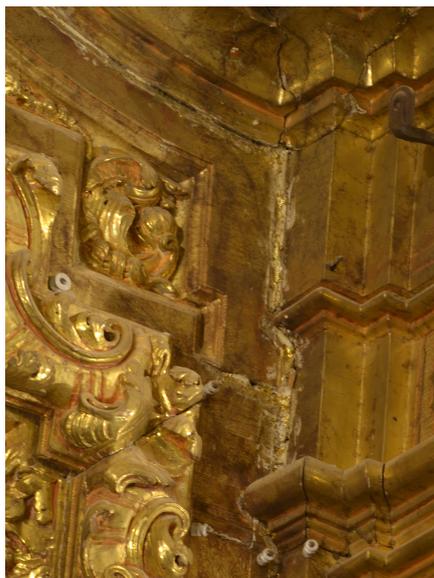
El soporte de madera no presenta considerables deterioros estructurales ni importantes pérdidas. Pero si podemos enumerar una serie de daños puntuales como son: grietas superficiales, numerosos orificios y galerías de carcoma que en ciertas zonas provocando lagunas con faltantes de los estratos superiores como de las preparaciones, los panes metálicos y la pintura. Asimismo encontramos faltantes de partes de cornisas y elementos decorativos como rocallas, relieves florales, etc. Seguramente provocado por una mala manipulación durante el desmontaje y traslado del retablo desde el Convento Carmelitano hasta la Iglesia de San Bernardo Abad.

Figura 42. Detalle de la unión de dos estructuras.

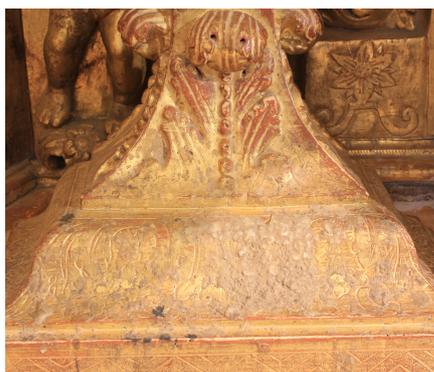
Figura 43. Acumulación de restos de cera sobre el oro.

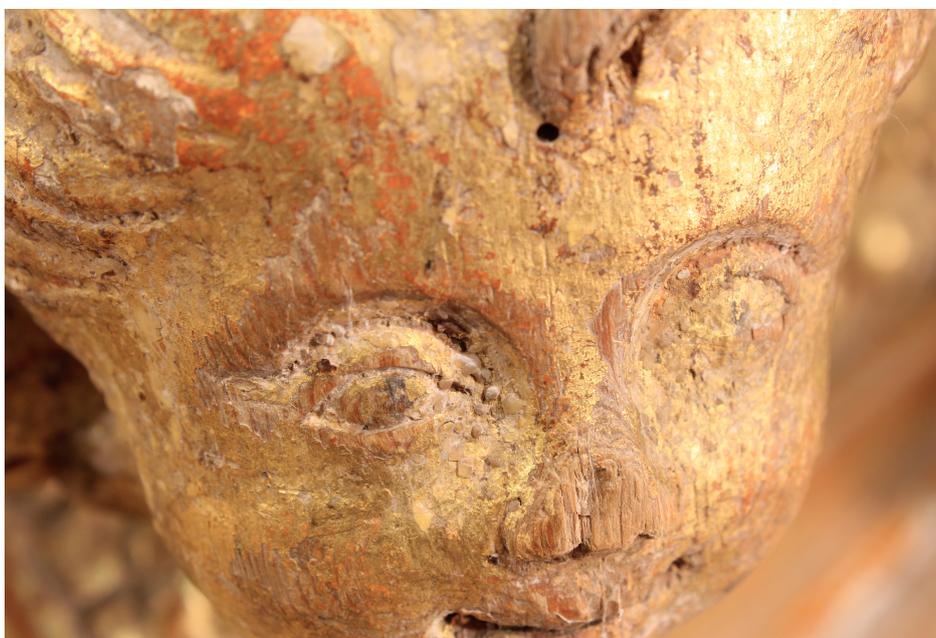
El oro fino es un material muy estable, no se oxida, ni sufre daños acusados por el envejecimiento natural. Las pérdidas del pan de oro son debidas a daños

mecánicos como rozamientos, rayados con elementos punzantes, golpes, etc. Por una mala ejecución de la técnica del dorado, por ejemplo, cuando el oro no se asienta bien sobre el bol. E incluso por los deterioros de los estratos inferiores. Las lagunas por falta de oro son numerosas pero a la vez sutiles y se encuentran repartidas por toda la superficie dejando el bol almagra al descubierto; en varias zonas las juntas de las láminas se hacen evidentes, picado del oro, aparición en la superficie dorada los daños procedentes de los estratos inferior como grietas que quiebran las láminas metálicas.

Figura 44. Detalle de querubín con pérdidas de los estratos dejando el bol y el soporte visto.

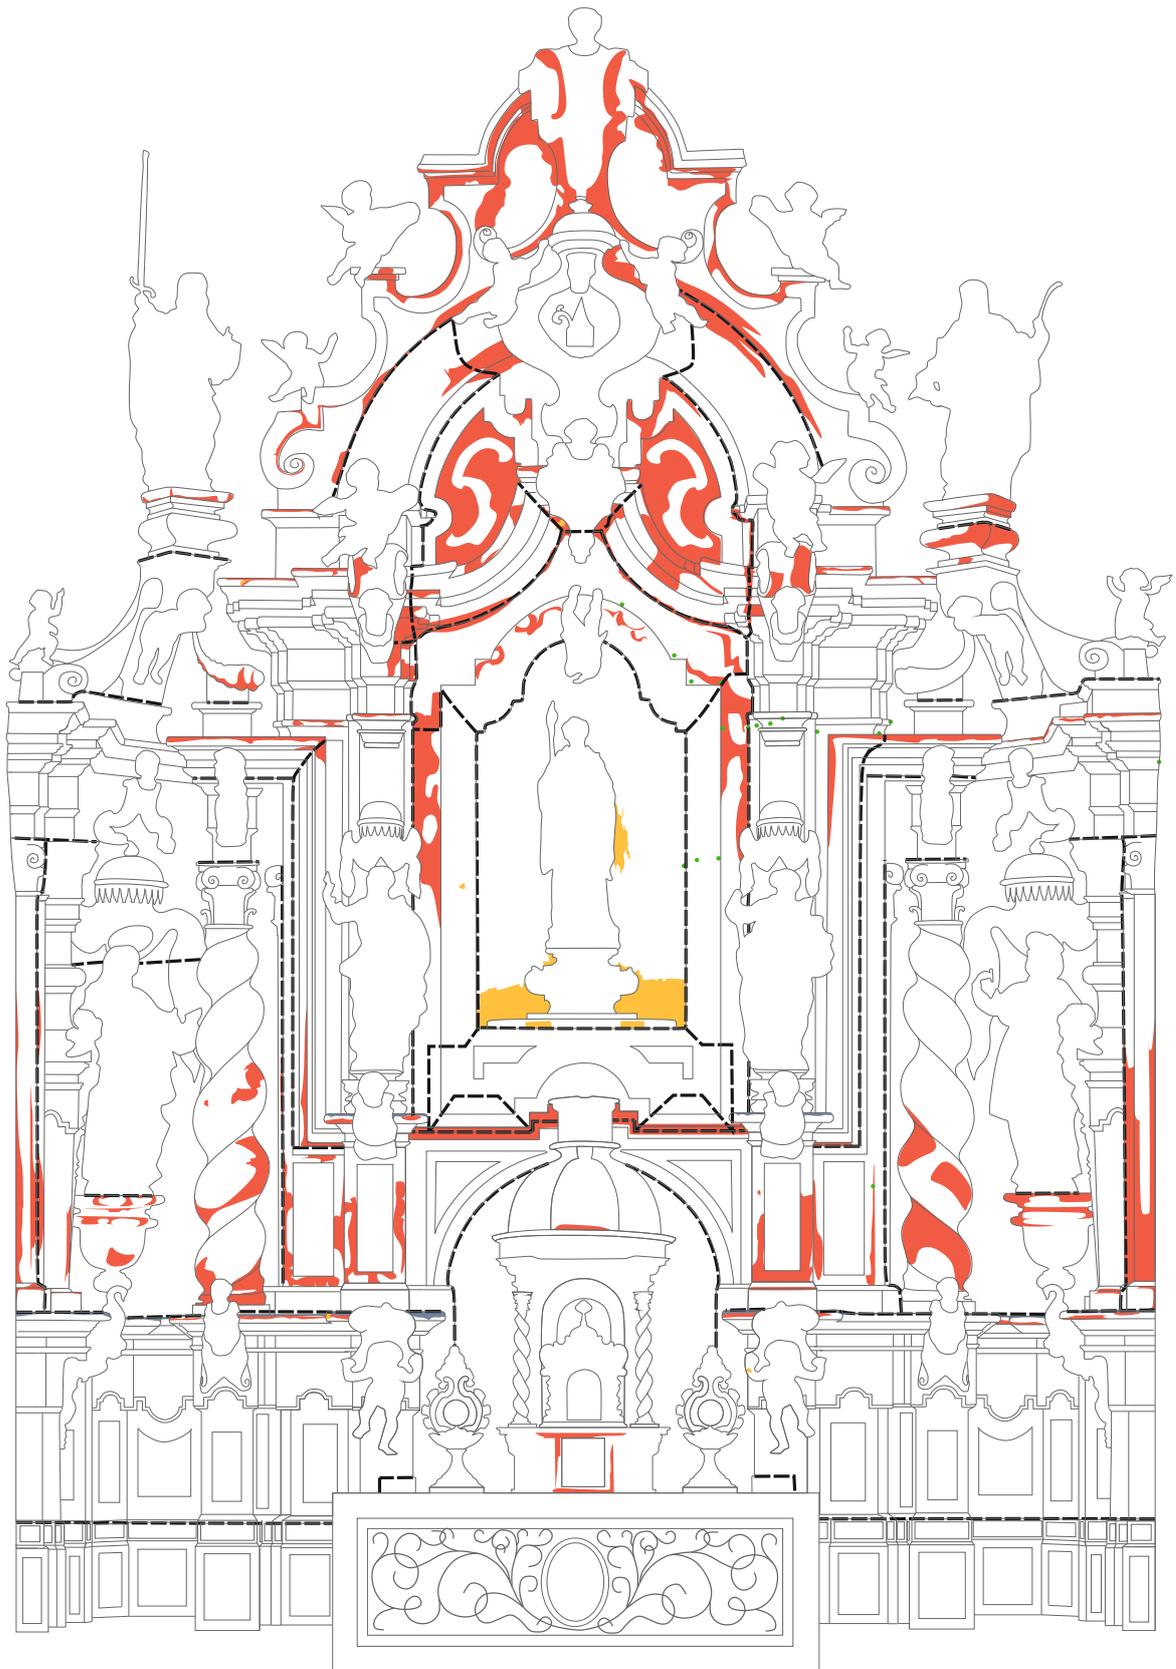
Diagrama 4. Diagrama de daños.

- Desgaste y/o pérdida de la capa de oro
- Restos de cera con acumulación de suciedad
- Laguna dejando el soporte visto
- Unión de las partes estructurales para el montaje y desmontaje
- Aisladores eléctricos de porcelana
