## ARRANQUE DE PINTURAS MURALES EN VIVIENDA PARTICULAR PROPUESTA DE INTERVENCIÓN

Presentado por Marta Izquierdo Fuentes  
Tutor: Pilar Soriano Sancho

Facultat de Belles Arts de Sant Carles  
Grado en Conservación y Restauración de Bienes Culturales  
Curso 2013-2014

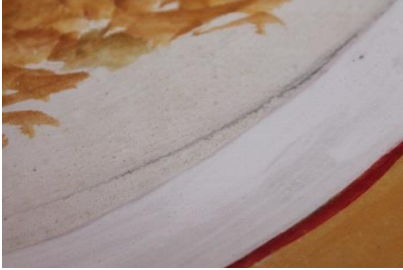
**Fig.12.** Detalle del dibujo preparatorio en la pintura.

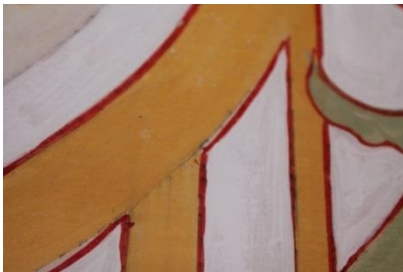
La obra en general se encuentra en buenas condiciones, salvo pequeñas excepciones. Tanto en la parte superior como en el medallón ubicado en la zona central apenas se aprecia suciedad superficial. Sin embargo, en algunas pinturas se puede distinguir el dibujo preparatorio hecho a carboncillo.

**Fig.13.** Detalle del dibujo preparatorio en la pintura.

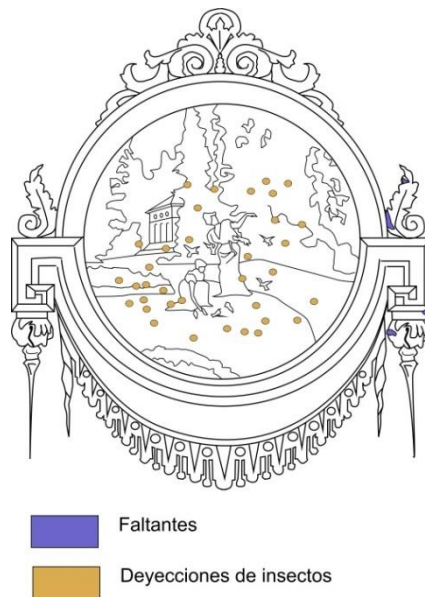
**Fig.14.** Diagrama de daños 1.

A simple vista, el daño más importante que presenta la pintura es el repinte que se halla sobre uno de los medallones de la parte superior. Se desconoce la técnica y el motivo de dicho repinte, pues ninguna otra pintura lo tiene. Esta pintura también presenta varios faltantes donde se puede ver la preparación que tiene la obra.

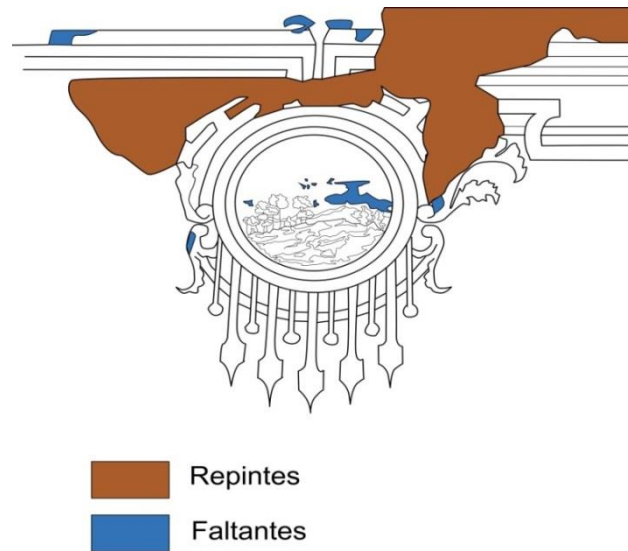
**Fig.15.** Diagrama de daños 2.

El siguiente medallón que también resulta dañado se ubica en la zona lateral derecha de la habitación, al lado del medallón con el repinte. Esta pintura tiene unas grietas en sentido vertical que cruzan la pintura, llegando incluso a deformarla levemente, sin mencionar que también hay lagunas en la parte interior del paisaje y en las líneas paralelas que lo enmarcan.

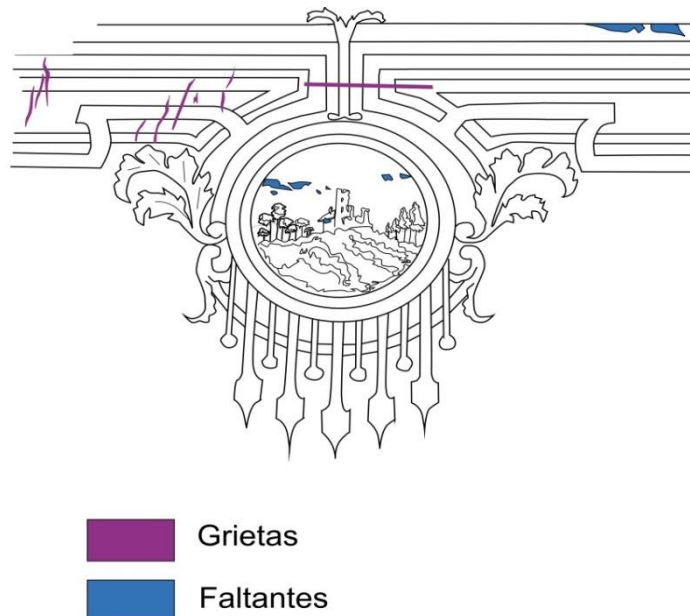
**Fig.16.** Diagrama de daños 3.

Con respecto a las lagunas anteriormente mencionadas, cabe decir que los bordes de éstas se levantan en forma de escamas, por lo que habrá que intervenir de forma que no se siga levantando la película pictórica.
