TFG

**PROPUESTA DE CONSERVACIÓN
DOCUMENTAL DE MURALES URBANOS EN
EL BARRIO DEL CARMEN DE VALENCIA.**

Presentado por Ester López Rodríguez

Facultat de Belles Arts de San Carles

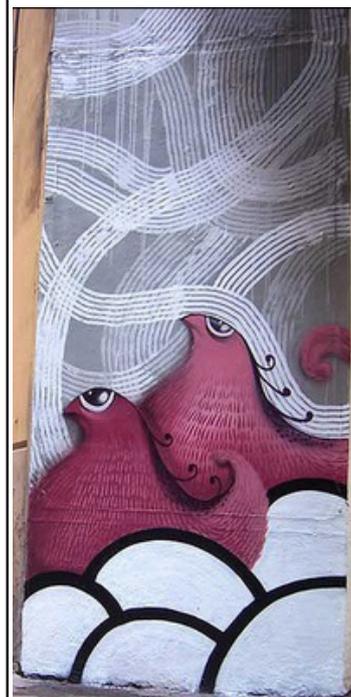
Fracturas en el soporte	x	Los daños en el soporte están generados por: - Movimientos estructurales. - Incompatibilidad de la madera con el enlucido (ya que ambos materiales tienen coeficientes de contracción-dilatación diferentes). Es la principal causa de deterioro de la obra.
Grietas	x	
Fisuras		
Separación entre estratos	x	
Abolsamientos	x	
Decoherión		
Delaminación		Los daños en la película pictórica se deben a: - Daños del soporte. - Vandalismo. - Fenómenos medioambientales (las obras están expuestas a las inclemencias del tiempo al estar realizadas al exterior).
Craqueladuras		
Disgregación/pulverulencia		
Eflorescencias salinas		
Faltantes de enlucido	x	
Lagunas de película pictórica	x	
Erosión de película pictórica	x	
Suciedad superficial	x	
Decoloración		
Oscurecimiento		
Manchas concretas		
Materiales adheridos		
Pintadas	x	
Otros

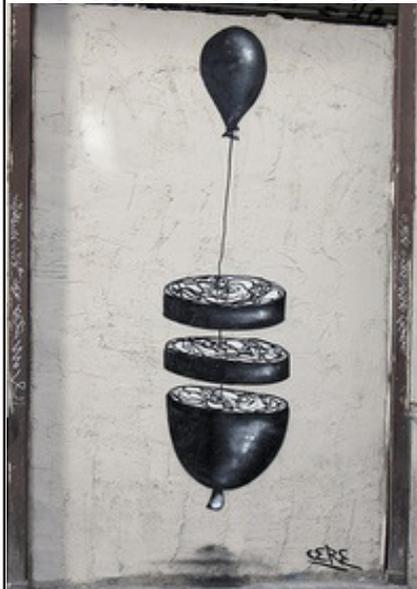
Fracturas en el soporte		Los daños en la película pictórica se deben a: - El vandalismo es la causa de deterioro más importante. Alrededor de la obra se pueden observar numerosas pintadas. - La intemperie también contribuye al deterioro, en este caso, a la suciedad superficial de la obra.
Grietas		
Fisuras		
Separación entre estratos		
Abolsamientos		
Decoherión		
Delaminación		
Craqueladuras		
Disgregación/pulverulencia		
Eflorescencias salinas		
Faltantes de enlucido		
Lagunas de película pictórica		
Erosión de película pictórica		
Suciedad superficial	x	
Decoloración		
Oscurecimiento		
Manchas concretas		
Materiales adheridos		
Pintadas	x	
Otros

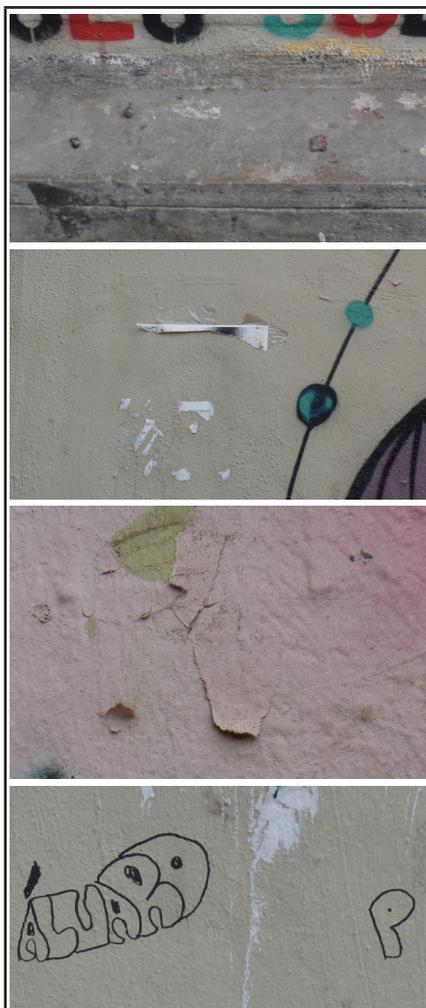
Fracturas en el soporte	
Grietas	
Fisuras	
Separación entre estratos	x
Abolsamientos	
Decohesión	
Delaminación	
Craqueladuras	
Disgregación/pulverulencia	
Eflorescencias salinas	
Faltantes de enlucido	
Lagunas de película pictórica	x
Erosión de película pictórica	
Suciedad superficial	x
Decoloración	
Oscurecimiento	
Manchas concretas	x
Materiales adheridos	x
Pintadas	x
Otros

Los daños en la película pictórica se deben a:

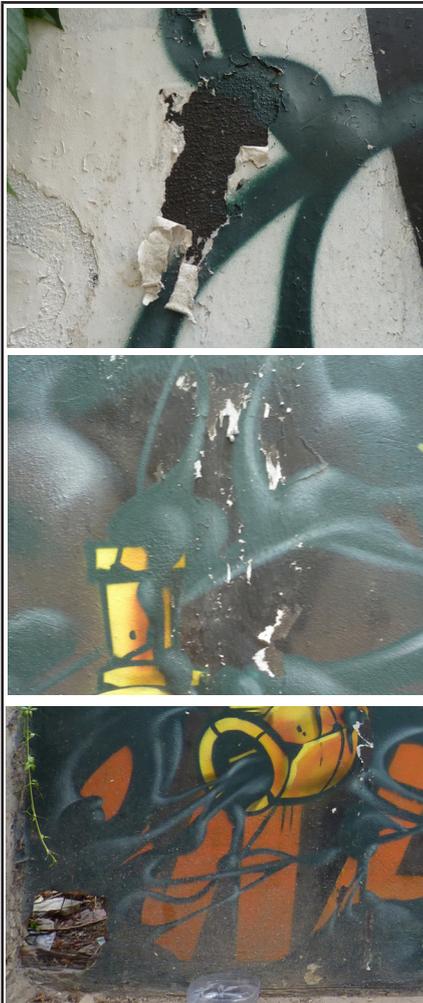
Fracturas en el soporte	x	Los daños del soporte han sido generados por: - Acción humana (se ha abierto un agujero en la pared para permitir la entrada y salida de gatos). - Debilidad de uno de los estratos que actúa como base (carteles adheridos).
Grietas		
Fisuras		
Separación entre estratos	x	Los daños en la película pictórica se deben a: - Plantas que están cubriendo parte de la pintura. - La zona inferior de la obra está bastante dañada (erosión, suciedad superficial, etc.) por la ubicación. Es una calle sin salida en la que aparcan coches y además, es un lugar muy frecuentado por gatos, incluso tienen allí su comedero.
Abolsamientos		
Decoherión		
Delaminación		
Craqueladuras		
Disgregación/pulverulencia		
Eflorescencias salinas		
Faltantes de enlucido		
Lagunas de película pictórica	x	
Erosión de película pictórica		
Suciedad superficial	x	
Decoloración		
Oscurecimiento		
Manchas concretas		
Materiales adheridos

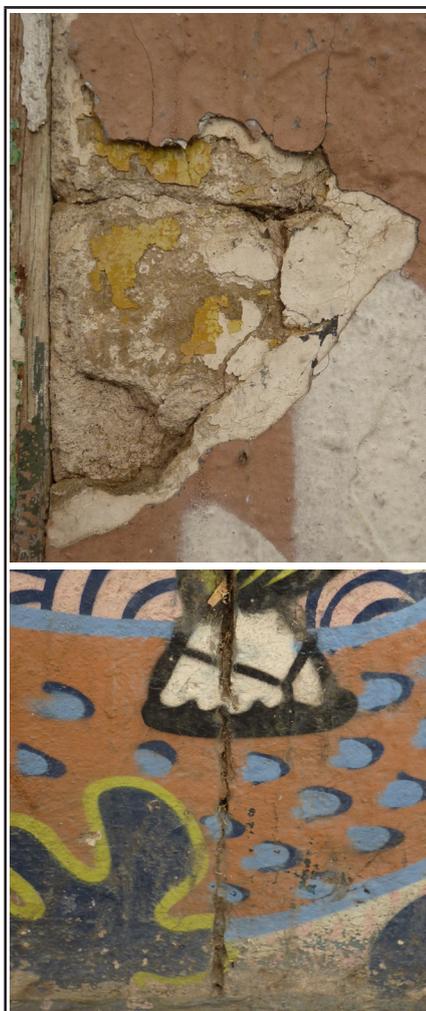
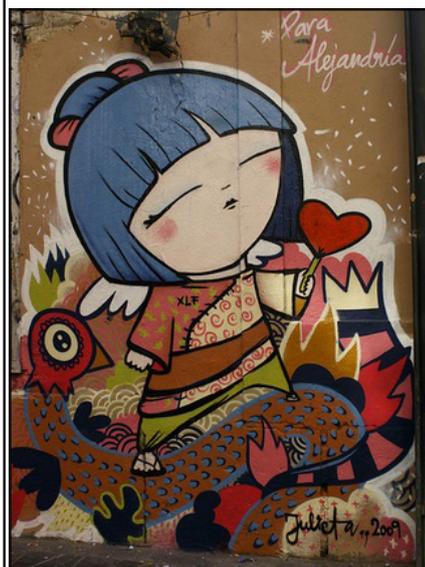
Fracturas en el soporte	
Grietas	x
Fisuras	
Separación entre estratos	
Abolsamientos	
Decohesión	
Delaminación	
Craqueladuras	
Disgregación/pulverulencia	
Eflorescencias salinas	
Faltantes de enlucido	x
Lagunas de película pictórica	x
Erosión de película pictórica	x
Suciedad superficial	x
Decoloración	
Oscurecimiento	
Manchas concretas	
Materiales adheridos	
Pintadas	
Otros

Los daños del soporte han sido generados por:

- Movimientos estructurales (el muro está bastante deteriorado).
- Abandono del muro que actúa como soporte.

Los daños en la película pictórica se deben a:

- Vandalismo (se pueden observar algunas pintadas).
- Daños del soporte.
- El paso del tiempo, los fenómenos medioambientales y la orientación y ubicación de la pieza han generado numerosos deterioros (por ejemplo: la decoloración provocada por el sol y, al estar en una calle muy transitada por coches, la suciedad superficial generada por la contaminación de los mismos).

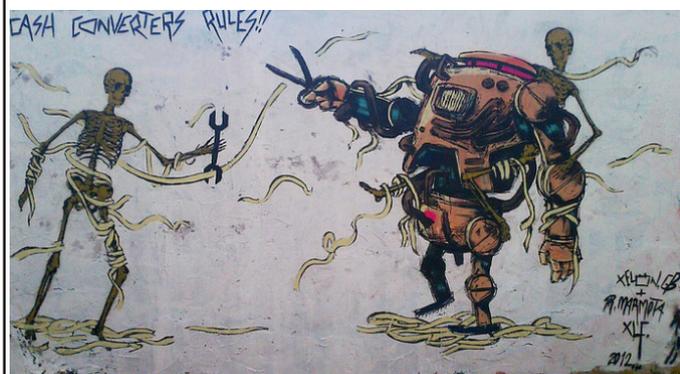
Fracturas en el soporte		Los daños en la película pictórica se deben a: - Por la ubicación y orientación de la obra presenta mucha suciedad superficial (está situada en una calle muy transitada y tiene una obra delante).
Grietas		
Fisuras		
Separación entre estratos		
Abolsamientos		
Decoherión		
Delaminación		
Craqueladuras		
Disgregación/pulverulencia		
Eflorescencias salinas		
Faltantes de enlucido		
Lagunas de película pictórica		
Erosión de película pictórica	x	
Suciedad superficial	x	
Decoloración		
Oscurecimiento		
Manchas concretas		
Materiales adheridos		
Pintadas		
Otros

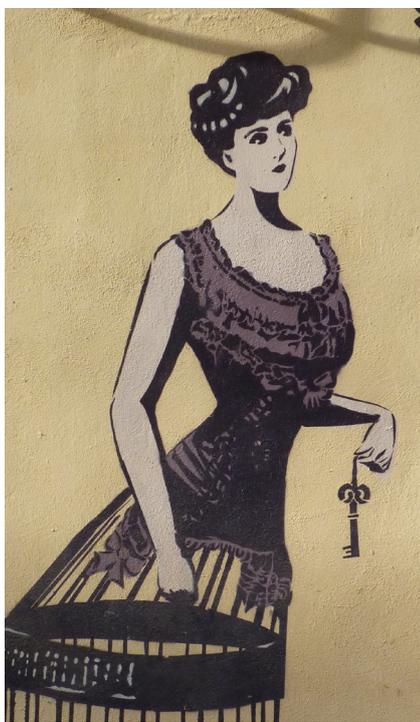
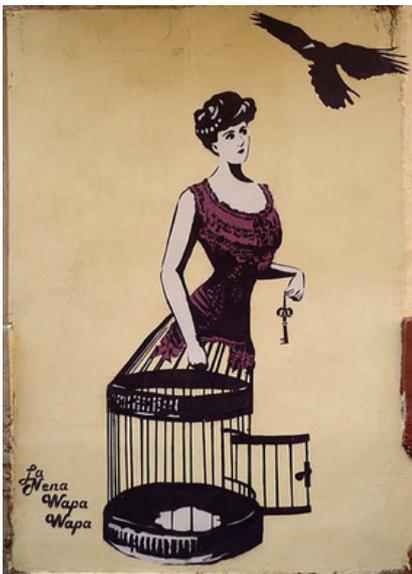
Fracturas en el soporte		Los daños en la película pictórica se deben a: - La ubicación de la obra (al estar en la calle, presenta depósitos superficiales).
Grietas		
Fisuras		
Separación entre estratos		
Abolsamientos		
Decoherión		
Delaminación		
Craqueladuras		
Disgregación/pulverulencia		
Eflorescencias salinas		
Faltantes de enlucido		
Lagunas de película pictórica		
Erosión de película pictórica		
Suciedad superficial	x	
Decoloración		
Oscurecimiento		
Manchas concretas		
Materiales adheridos		
Pintadas		
Otros

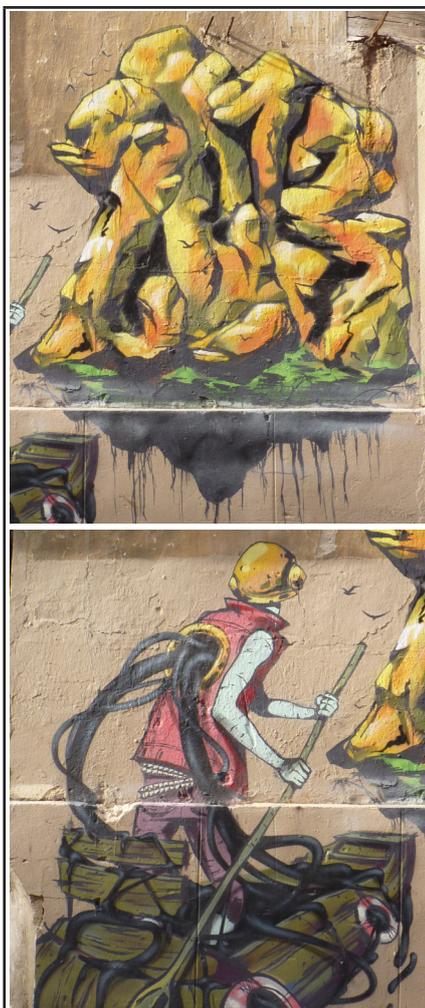
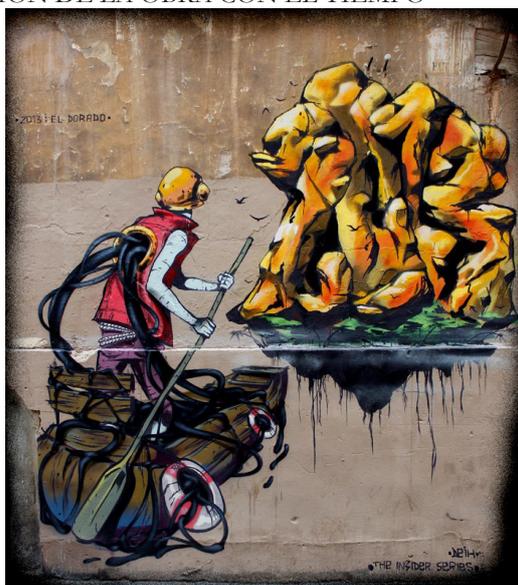
Fracturas en el soporte		Los daños en la película pictórica se deben a: - La suciedad depositada sobre la superficie de la obra por la ubicación de la misma (es una obra situada al exterior).
Grietas		
Fisuras		
Separación entre estratos		
Abolsamientos		
Decoherión		
Delaminación		
Craqueladuras		
Disgregación/pulverulencia		
Eflorescencias salinas		
Faltantes de enlucido		
Lagunas de película pictórica		
Erosión de película pictórica		
Suciedad superficial	x	
Decoloración		
Oscurecimiento		
Manchas concretas		
Materiales adheridos		
Pintadas		
Otros

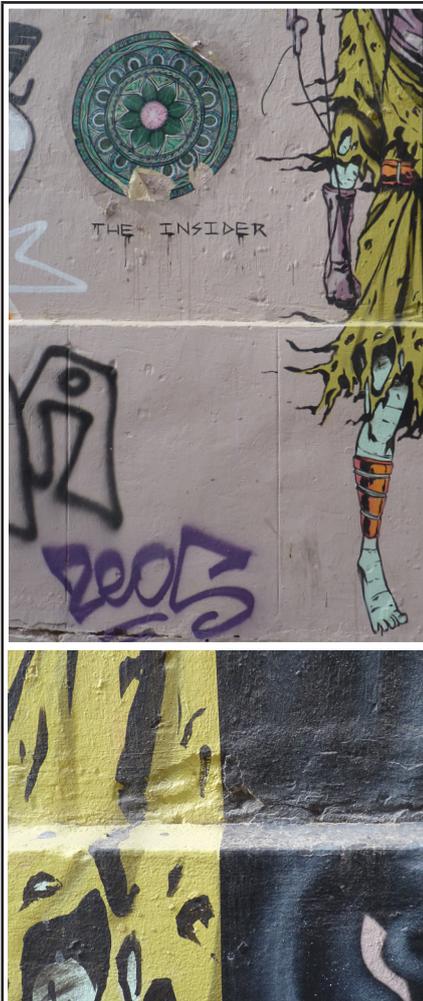
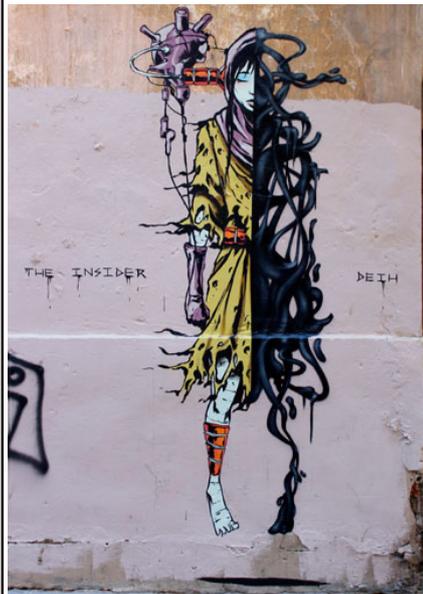
Fracturas en el soporte		Los daños en la película pictórica se deben a: - Vandalismo (alrededor de la obra hay numerosas pintadas y materiales adheridos). - Fenómenos medioambientales (las obras están expuestas a las inclemencias del tiempo al estar realizadas al exterior).
Grietas		
Fisuras		
Separación entre estratos		
Abolsamientos		
Decohesión		
Delaminación		
Craqueladuras		
Disgregación/pulverulencia		
Eflorescencias salinas		
Faltantes de enlucido	x	
Lagunas de película pictórica	x	
Erosión de película pictórica		
Suciedad superficial	x	
Decoloración		
Oscurecimiento		
Manchas concretas		
Materiales adheridos	x	
Pintadas		
Otros

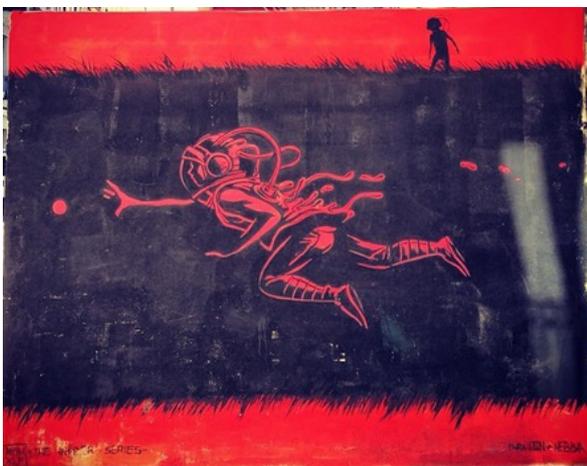
Fracturas en el soporte		Los daños en la película pictórica se deben a: - Vandalismo (la obra presenta numerosas pintadas que la ocultan parcialmente e interrumpen su lectura). - La ubicación de la obra (está situada en una calle muy transitada por coches y personas que provocan depósitos de suciedad superficial y erosión)..
Grietas		
Fisuras		
Separación entre estratos		
Abolsamientos		
Decoherión		
Delaminación		
Craqueladuras		
Disgregación/pulverulencia		
Eflorescencias salinas		
Faltantes de enlucido		
Lagunas de película pictórica	x	
Erosión de película pictórica		
Suciedad superficial	x	
Decoloración		
Oscurecimiento		
Manchas concretas		
Materiales adheridos		
Pintadas	x	
Otros

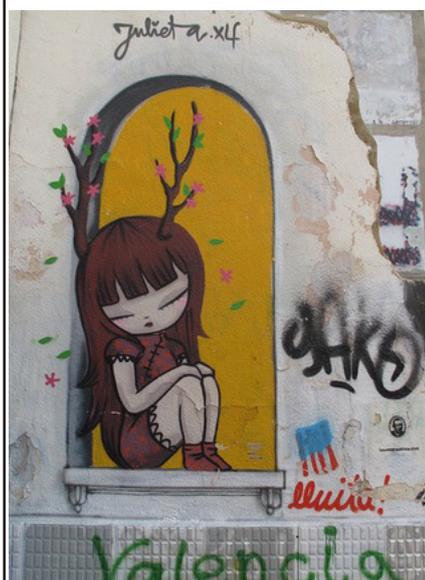
Fracturas en el soporte	x	Los daños en el soporte están generados por: - Destrucción parcial y abandono del mismo.
Grietas		
Fisuras		Los daños en la película pictórica se deben a: - Vandalismo (se pueden observar numerosas pintadas alrededor y sobre la obra). - Daños en el soporte. - La ubicación de la obra (al encontrarse en un muro de un solar abandonado y en una zona no demasiado visible, es un lugar con tendencia a ser pintado).
Separación entre estratos		
Abolsamientos		
Decoherión		
Delaminación		
Craqueladuras		
Disgregación/pulverulencia		
Eflorescencias salinas		
Faltantes de enlucido		
Lagunas de película pictórica	x	
Erosión de película pictórica		
Suciedad superficial	x	
Decoloración		
Oscurecimiento		
Manchas concretas		
Materiales adheridos		
Pintadas	x	
Otros

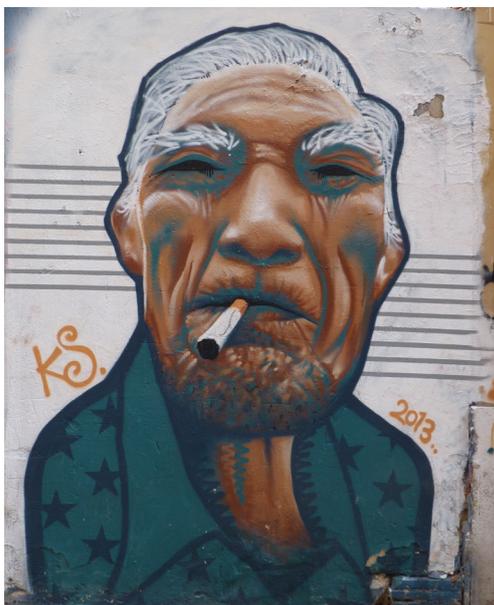
Fracturas en el soporte		Los daños en el soporte están generados por: - Movimientos estructurales que provocan grietas.
Grietas	x	
Fisuras		
Separación entre estratos	x	Los daños en la película pictórica se deben a: - Vandalismo (se pueden observar pintadas sobre la obra). - Daños en el soporte. - Fenómenos medioambientales (las obras están expuestas a las inclemencias del tiempo al estar realizadas al exterior).
Abolsamientos		
Decoherión		
Delaminación		
Craqueladuras		
Disgregación/pulverulencia		
Eflorescencias salinas		
Faltantes de enlucido		
Lagunas de película pictórica	x	
Erosión de película pictórica	x	
Suciedad superficial	x	
Decoloración		
Oscurecimiento		
Manchas concretas		
Materiales adheridos		
Pintadas	x	
Otros

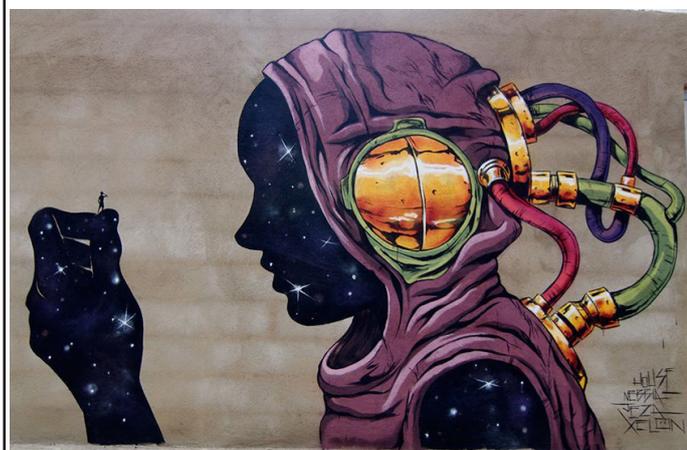
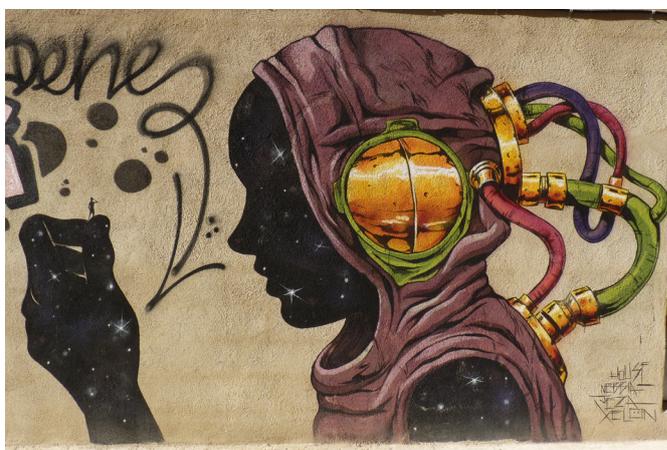
Fracturas en el soporte		Los daños en la película pictórica se deben a: - Vandalismo (las pintadas son el daño más importante de la obra). - La ubicación (aunque la obra es muy reciente, está situada en una calle peatonal muy transitada que genera depósitos de suciedad superficial).
Grietas		
Fisuras		
Separación entre estratos		
Abolsamientos		
Decohesión		
Delaminación		
Craqueladuras		
Disgregación/pulverulencia		
Eflorescencias salinas		
Faltantes de enlucido		
Lagunas de película pictórica		
Erosión de película pictórica		
Suciedad superficial	x	
Decoloración		
Oscurecimiento		
Manchas concretas		
Materiales adheridos		
Pintadas	x	
Otros

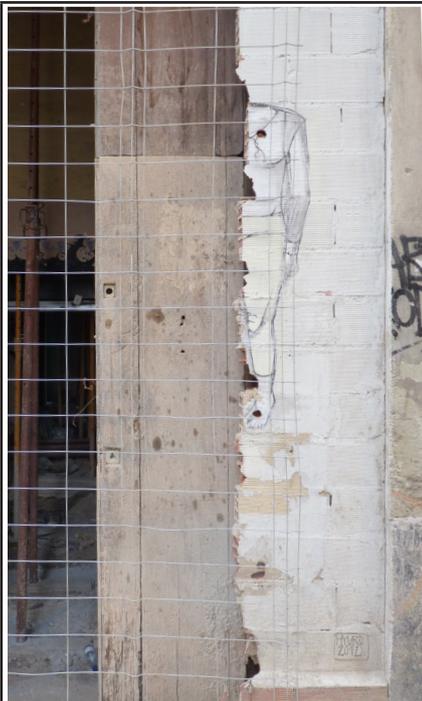
Fracturas en el soporte	
Grietas	
Fisuras	
Separación entre estratos	
Abolsamientos	
Decoherión	
Delaminación	
Craqueladuras	
Disgregación/pulverulencia	
Eflorescencias salinas	
Faltantes de enlucido	
Lagunas de película pictórica	
Erosión de película pictórica	
Suciedad superficial	
Decoloración	
Oscurecimiento	
Manchas concretas	
Materiales adheridos	
Pintadas	
Otros	x

Los daños en la obra se deben a:
 - La destrucción del soporte y con ello la obra (el mural estaba sobre la tapia que cerraba el vano de una puerta y éste ha sido abierto de nuevo).
