# ESTUDIO DE CONSERVACIÓN Y RESTAURACIÓN DE DOS ESTAMPAS RELIGIOSAS

INFORME FINAL DE INTERVENCIÓN

Presentado por Estrella Martín Castellano Tutor: Salvador Muñoz Viñas

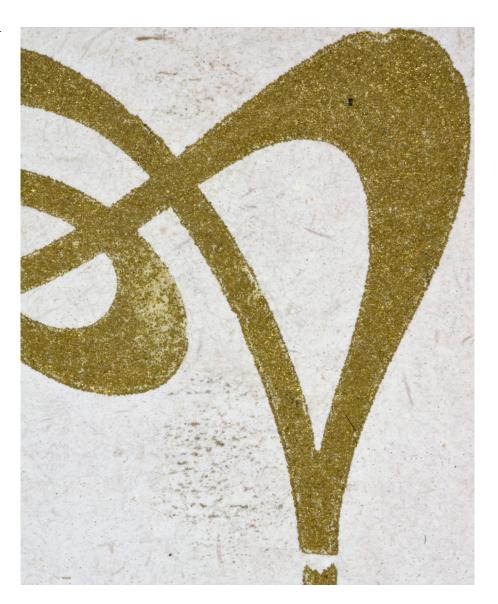
Figura 28. Detalle macroscópico del desgaste puntual en las tintas serigráficas.

Por otro lado, las tintas también se encuentran degradadas. La tinta de tonalidad verdosa es la que se encuentra en mejor estado; son las tintas de color negro y dorado las que presentan desgastes y breves pérdidas (véase fig. 28). En el caso de las tintas negras, las pérdidas y desgastes son muy puntuales y debidos probablemente al estado de la preparación, mientras que en la tinta dorada presenta un desgaste generalizado que se acentúa en algunas zonas provocando pequeñas pérdidas.

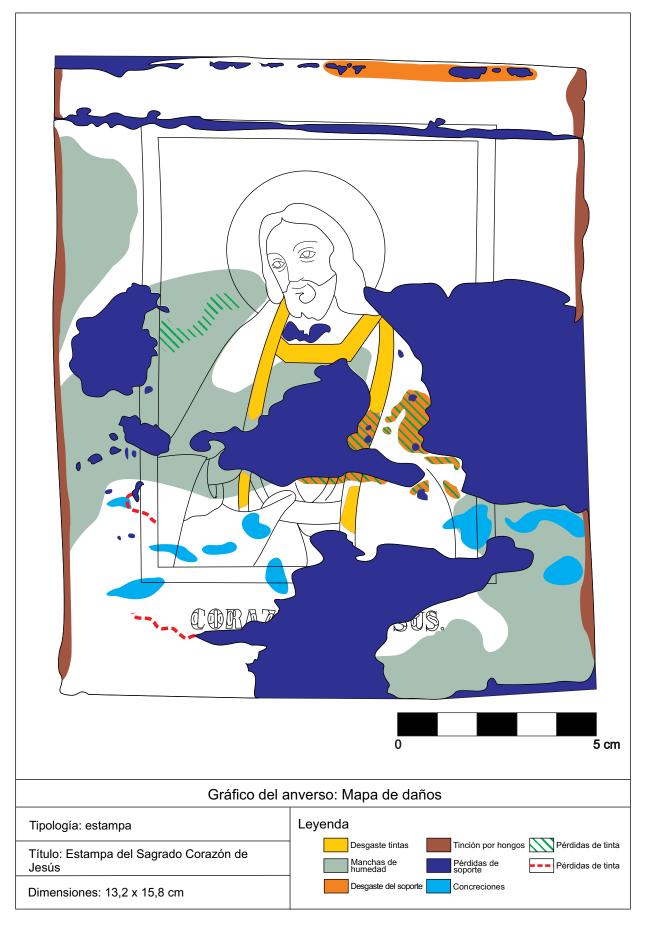
Gráfico 4. Mapa de los principales daños presentes en el anverso de la obra.

En primer lugar analizaremos el estado de conservación de la obra más antigua, la estampa del Sagrado Corazón. Para ello además contamos con el apoyo visual de los mapas de daños realizados (véase graficos 4 y 5). A continuación se describen los daños más significativos.

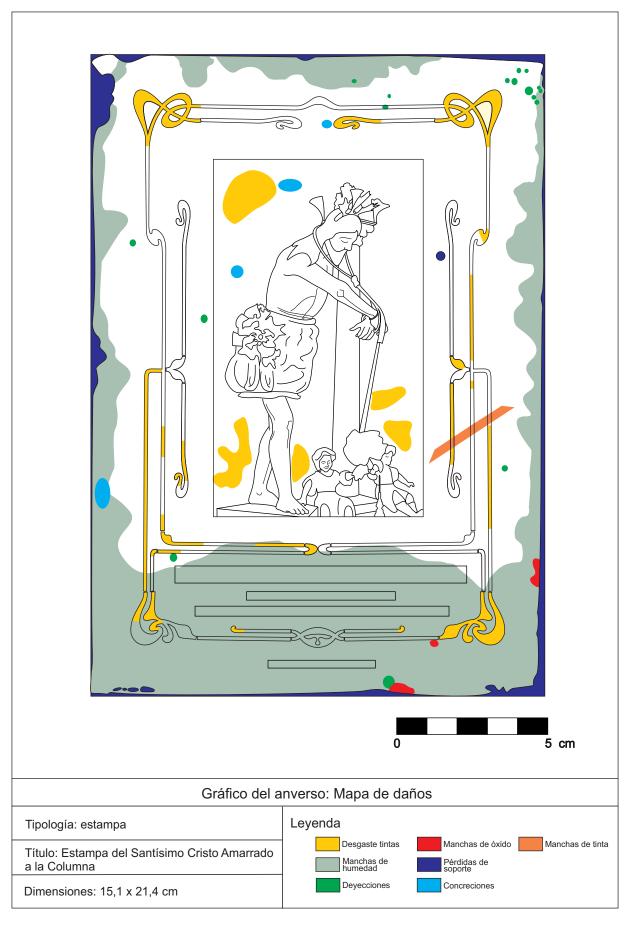
Gráfico 6. Mapa de los principales daños presentes en el anverso de la obra.

A continuación, procedemos a describir las alteraciones más destacadas de la segunda estampa, contando también con el apoyo visual de los mapas de daños (véase gráficos 6 y 7). Muchos de los daños coinciden con los de la obra anterior, por lo que se prestará más atención a aquellos que no comparten.

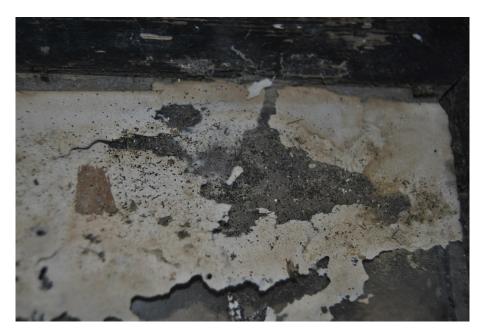
Detalle del estado de la estampa tras retirar la lámina de madera que la cubría.
