ESTUDIO Y PROPUESTA DE INTERVENCIÓN DE LA ESCULTURA DEL ARCÁNGEL SAN MIGUEL, VALENCIA

Presentado por Carlos Rozalén Alcaraz
Tutor: Montserrat Lastras Pérez

Facultat de Belles Arts de Sant Carles
Grado en Conservación y Restauración de Bienes Culturales
Curso 2013-2014

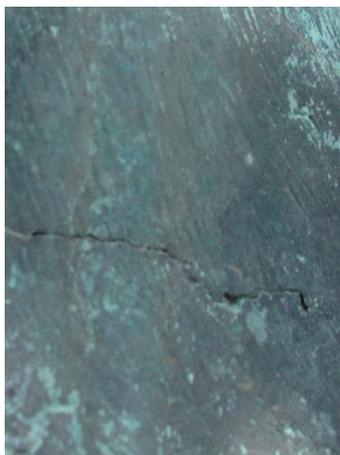
Dentro de estas causas de alteración se encuentra la **fisura** (imagen 12) situada en el tobillo de la pierna derecha, esta patología, puede haber sido debida a causa de los cambios bruscos de temperatura que ha podido sufrir la escultura al encontrarse expuesta a la radiación solar directa, provocando cambios térmicos y dilataciones diferenciales- puede pasar, dependiendo de la época del año, de una temperatura superficial muy baja durante la noche hasta alcanzar altas temperaturas durante el día-.

Imagen 12: Fisura

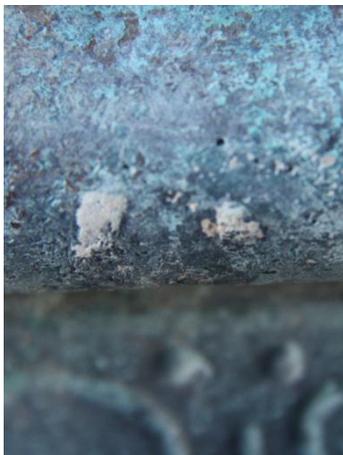
Imagen 13: Carbonato cálcico

Las concreciones creadas sobre la escultura son láminas compactas en la superficie del metal, adecuado a un cambio de la materia depositada. El agua de lluvia y el aire transportan restos terrosos, sedimentándolos sobre la escultura, dichos residuos se van acumulando y con la acción del agua o humedad del ambiente se van compactando y adhiriéndose a la superficie de la escultura. El bronce al ser un material poco poroso no permite la penetración en su interior de estas sustancias por ello tras la evaporación del agua quedan depositados sobre la superficie de la obra los compuestos menos solubles, como los **carbonatos cálcicos**¹⁷ (imagen 13). Estos compuestos pueden alcanzar unos milímetros de espesor se consolidan y se vuelven más compactos, se trata de compuestos adheridos al soporte de grosor y apariencia variada, van desde zonas más compactas y adheridas en lugares cubiertos y horizontales a sedimentos superficiales poco adheridos en zonas descubiertas.

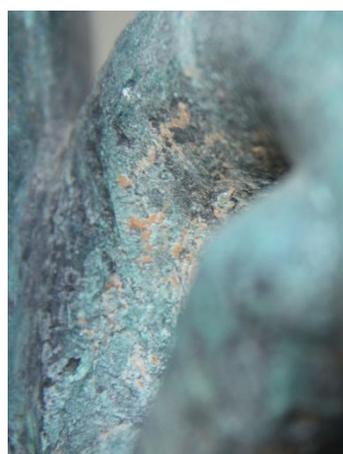
Imagen 14: Concreción terrosa

Las **concreciones terrosas** (imagen 14), son debidas a la misma acción que las concreciones calcáreas, ayudadas por el aire, que las va depositando sobre la escultura, acumulándose cierta cantidad y debido al agua, ya sea de lluvia o presente en la humedad del ambiente se compactan y crean estos restos terrosos.

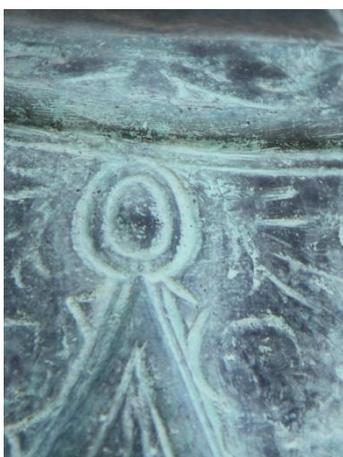
Imagen 15: Atacamita

En base a los sistema de corrosión, se encuentra en gran medida presente sobre la escultura, la alteración de **atacamita** (imagen 15), se trata de un cloruro común en esculturas expuestas en un ambiente cercano a la costa, con colores que pasan de un verde oscuro hacia tonos más claros y brillantes. No

se presenta en forma de capa uniforme y está asociado con la paratacamita ya que son de igual composición.

Para la limpieza de los elementos de corrosión propios del bronce presentes en la obra, se comenzará la intervención con la eliminación de los **cloruros**, empezando con una limpieza mecánica, si con ella no se obtuviera un resultado óptimo se procedería con una limpieza físico-mecánica utilizando el disolvente que mejor resultados mostrara en las catas. Se iniciará la actuación ejerciendo una limpieza mecánica con la ayuda de una brocha suave para eliminar los elementos más pulverulentos que se puedan encontrar, una vez retirados los residuos más volátiles, se ejercerá sobre las zonas más compactas una ligera presión con la ayuda de un bisturí procediendo con cuidado de no dañar la superficie del metal, una vez se advierta que no es posible proseguir con esta actuación se realizarán limpiezas localizadas con lápiz de fibra de vidrio, a continuación se procederá a la utilización de un proyector de chorro de arena con una presión de aire controlada. Es preciso en este tipo de limpieza la utilización de un aspirador con la finalidad de absorber las partículas levantadas durante la erosión. La limpieza físico-mecánica comenzará con aplicación agua desionizada sin detergentes a baja presión, con la ayuda mecánica de un cepillo se irá frotando la superficie, pudiendo recuperar así relieves en la escultura. Para aquellas zonas donde la corrosión sea más consistente se bañara la zona concreta con el disolvente facilitándonos su extracción con la ayuda de un bisturí, actuando con cuidado de no afectar la superficie original.

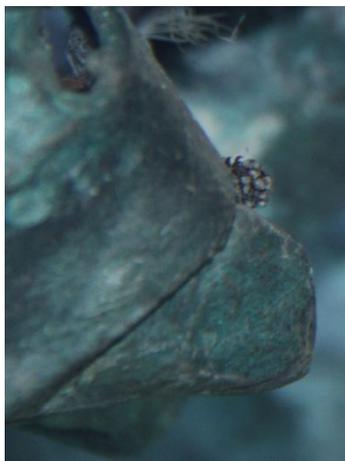
Imagen 16: Paratacamita

La obra, presenta pequeñas zonas afectadas por **paratacamita** (imagen 16), se presenta en forma pulverulenta, dicho tipo de corrosión, es un indicador de pH ácido, actúa como ánodo provocando una pérdida de material, produciendo pequeñas cavernas las cuales permiten la entrada de agua, facilitando procesos de corrosión en su interior y dificultando de este modo su eliminación¹⁹, se trata de un proceso cíclico hasta la total conversión en cloruros de todo el metal.

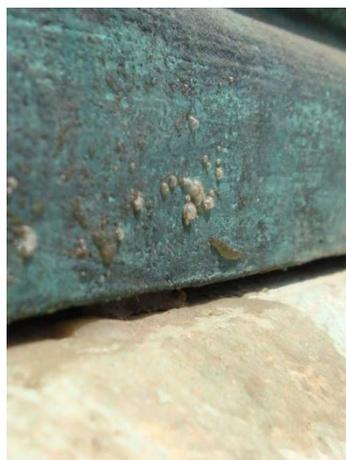
Dentro de estas causas de alteración se encuentra la **resina de árbol** (imagen 17), debido a la cercanía de estos árboles y su contacto directo con varias partes de la escultura, facilita la aparición de microorganismos, además al ser viscosa se quedan adheridos restos de partículas que transporta el aire.

Imagen 17: Resina de árbol

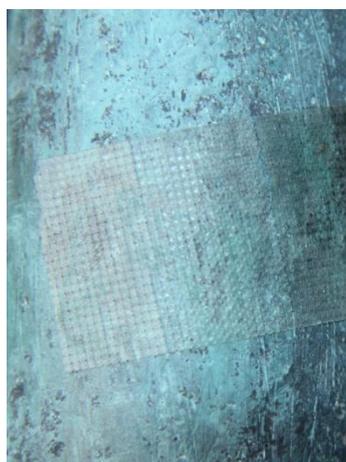
Se encuentra en la cola del dragón, **elementos adheridos** (imagen 17), sin una finalidad definida y causa desconocida.

Imagen 18: Elementos adheridos

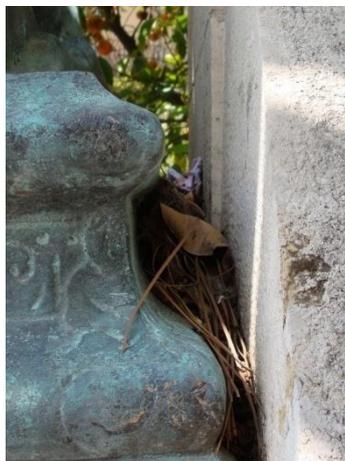
Imagen 19: Suciedad de árboles

En primer lugar se realizará una limpieza mecánica en seco, con brochas suaves y aspirando a baja potencia para eliminar la **suciedad de los árboles** (imagen 19) depositada sobre la superficie de la escultura así como las **deyecciones de aves** (imagen 20) y el polvo superficial que cubre grandes cantidades extensiones, impidiendo una correcta lectura de la imagen.

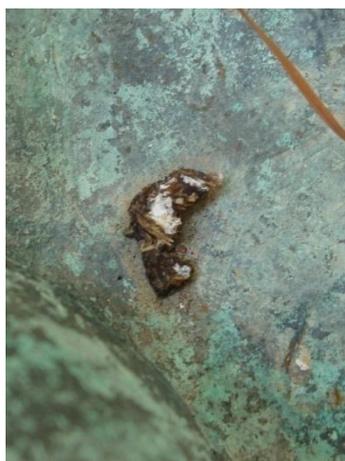
Se encuentran en la escultura **deyecciones de aves**, debido a la gran cantidad de palomas circundantes en la zona, los excrementos de paloma son estéticamente inaceptables además de provocar unos procesos químicos muy graves ya que estas deposiciones contienen ácido (úrico, nítrico, fosfórico, etc.)²⁰ que interactúa con el soporte creando una corrosión grave al bronce.

Imagen 20: Deyección de aves

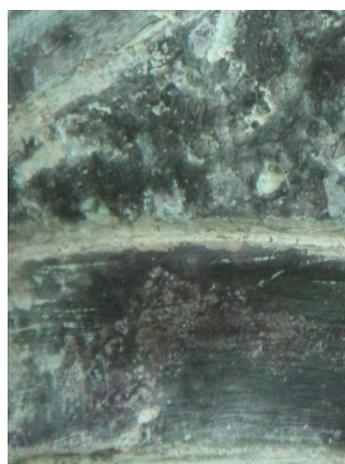
Se observan pequeñas cantidades de costra negra, que los contaminantes y partículas ambientales han ido generando a lo largo del tiempo, se trata de recubrimientos porosos e higroscópicos, con un grado de adherencia más o menos bajo, también asociados con los compuestos de corrosión. Esta deposición, ha provocado una interacción constante con el metal, provocando una mayor corrosión en las zonas colindantes, es frecuente encontrar bajo estos tipos de costras corrosión activa que habrá provocado pérdidas de material.

Imagen 21: Costra negra

Para la eliminación de las **costras negras** (imagen 21) se optará por un "raspado" controlado con bisturí, si estas fueran muy consistentes provocando un resultado infructuoso, se procederá a la utilización de lápiz de fibra de vidrio, comenzando con una leve presión y aumentándola poco a poco hasta su completa eliminación, asegurando que no raya la superficie original, retirando los restos de material no reutilizable ya que es altamente contaminante. Se presume que bajo las costras negras, la superficie de la materia puede ser irregular debido a los procesos de corrosión que se pueden haber formado, quedando restos de costras negras incrustados en las cavidades creadas, para su completa eliminación se utilizará un vibroincisor a baja potencia, aspirando siempre para que no se depositen sobre la obra y evitando la contaminación de la misma.

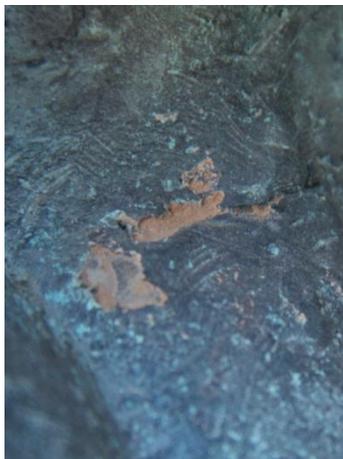
Imagen 22: Restos terrosos

Se utilizará para la limpieza de las **concreciones terrosas** (imagen 22) un cepillado con un pincel de pelo de cerda "barriendo" el material, se puede conjeturar que dicho sistema no retirará esta alteración en su totalidad por lo

cual y para los restos más adheridos se procederá al raspado controlado con bisturí actuando con suavidad y cuidado ya que podría afectar a la superficie original de la obra, si se observara que este método no fuera efectivo ya que las zonas más afectadas son las hendiduras de los detalles figurativos se procedería a la utilización de lápiz de fibra de vidrio, ya que permite una limpieza controlada por frotamiento aplicándola sobre las zonas que se crean oportunas. Para los restos terrosos más fuertemente adheridos en las concavidades de la superficie original, se precisaría la utilización de un vibroincisor, permitiendo así su completa eliminación. Este procedimiento se realizará siempre con la utilización de un sistema de aspiración que irá recogiendo los desechos del material de alteración separado de la obra. Si durante el proceso mecánico no se observara un nivel óptimo de resultado, se procederá a la utilización de la limpieza por medios físico-mecánicos, escogiendo el disolvente más adecuado, se humectarán los restos más adheridos reblandeciendo así su agarre y facilitando su eliminación con una espátula pequeña o si fuera necesario con un bisturí, los restos incrustados en las cavidades de la superficie original se limpiarán con un hisopo bañado en disolvente consiguiendo de este modo su extracción.

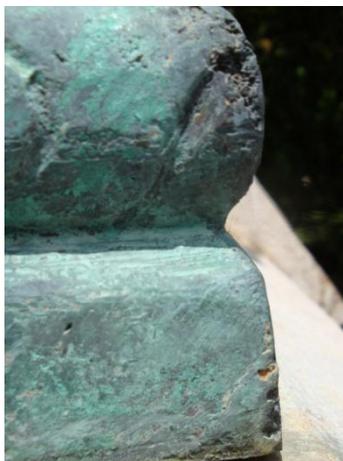
Imagen 23: Zona con falta de material

Tras examinar los faltantes en la obra se opta por no realizar una reconstrucción volumétrica ya que no rompen la unidad potencial de la escultura, únicamente se protegerán dichas zonas con los procesos de protección descritos en este informe, protegiendo completamente estas zonas de los agentes ambientales externos, evitando así un proceso de corrosión interno el cual comprometería su conservación de cara al futuro.
