ANEXO FOTOGRÁFICO

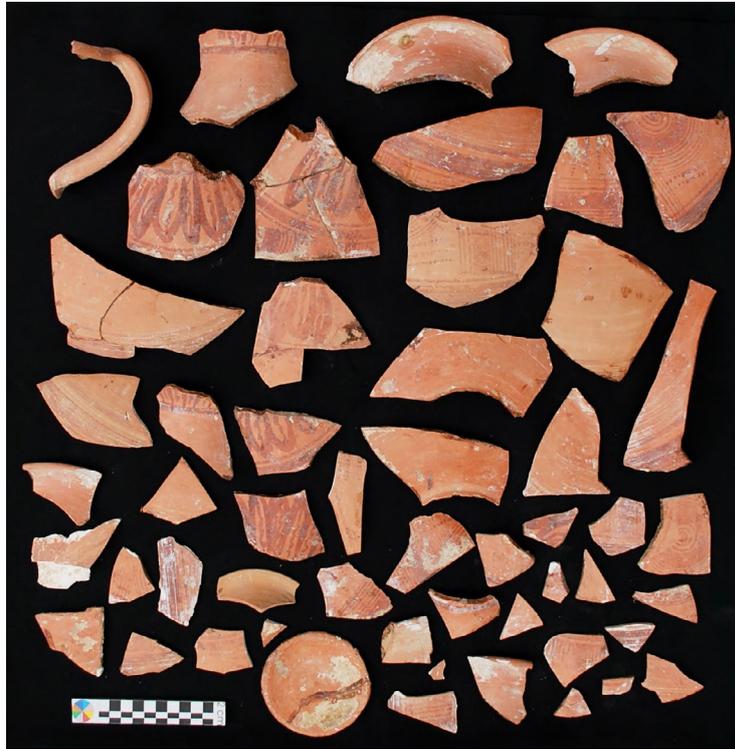
Fotografía inicial fragmentos anverso

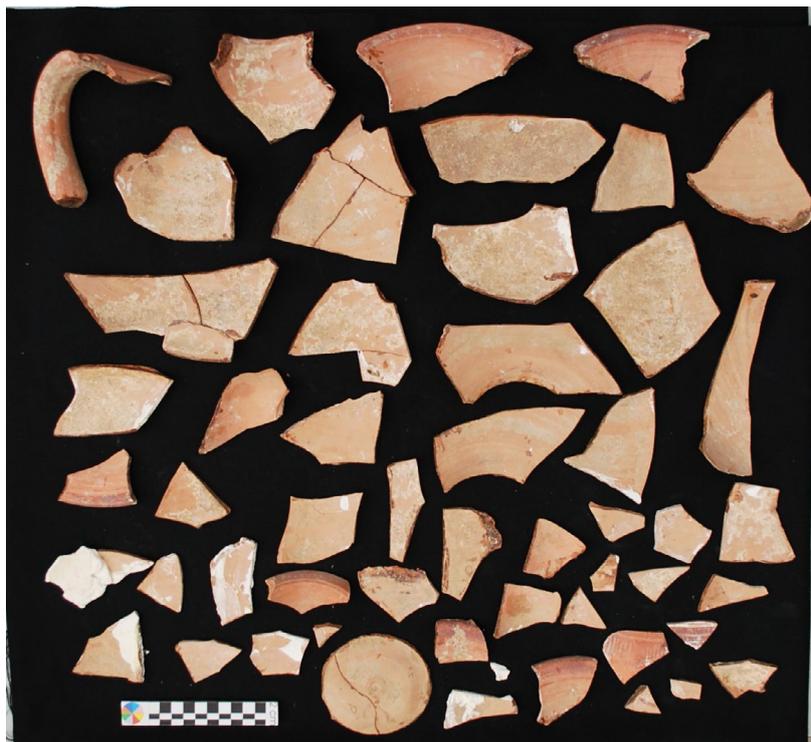
Fotografía inicial fragmentos reverso

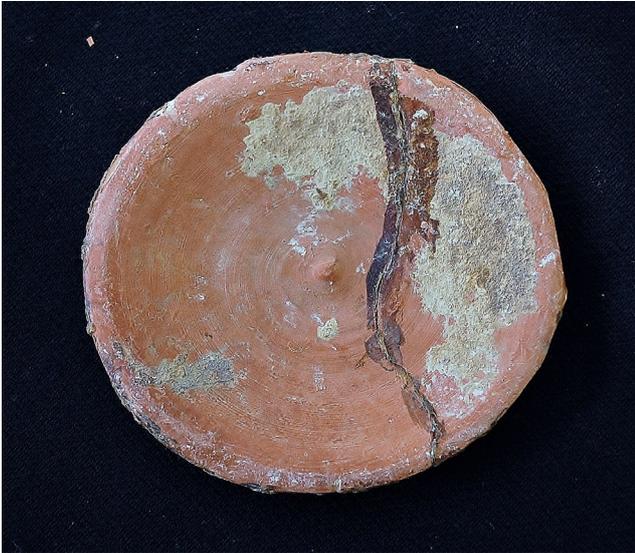
Detalle de fragmentos adheridos y adhesivo envejecido

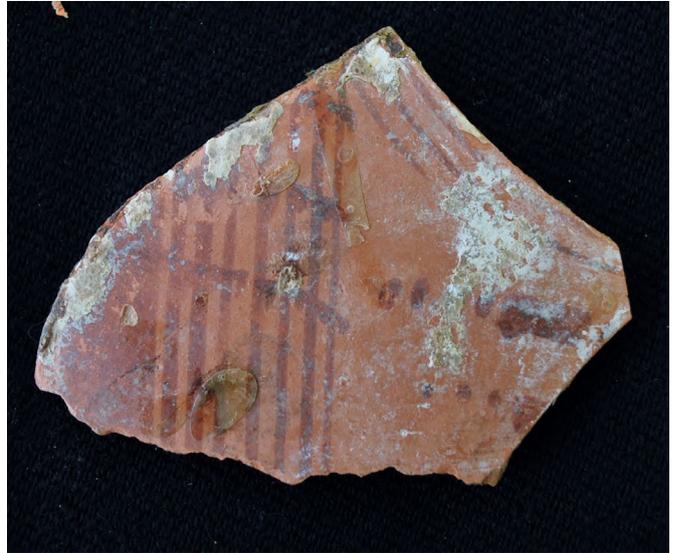
Detalle de adhesivo envejecido, concreciones terrosas y restos de escayola

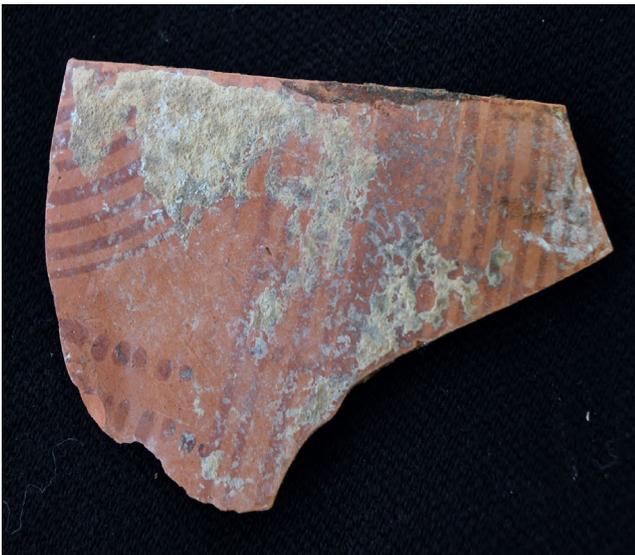
Concreciones terrosas por encima de la decoración

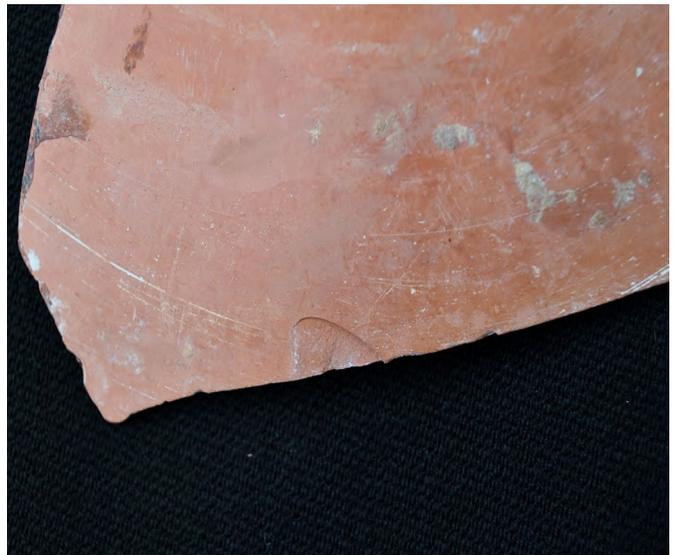
Descamaciones localizadas

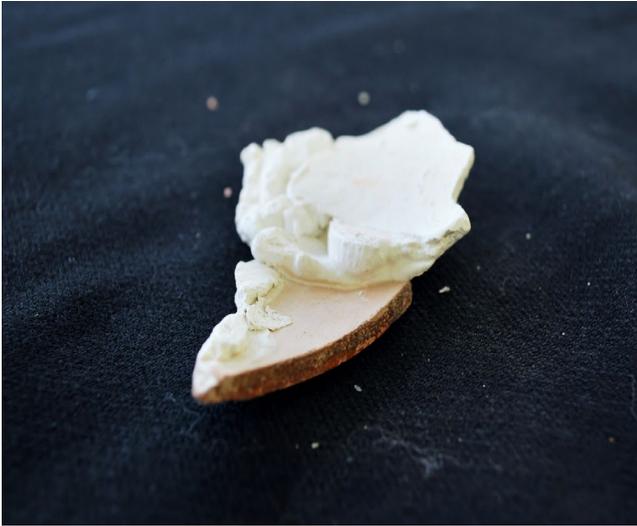
Restos de escayola de gran grosor

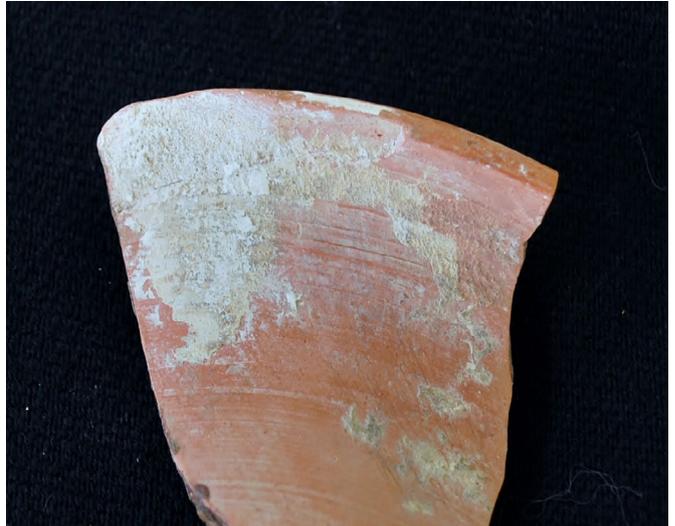
Sales solubles y concreciones terrosas

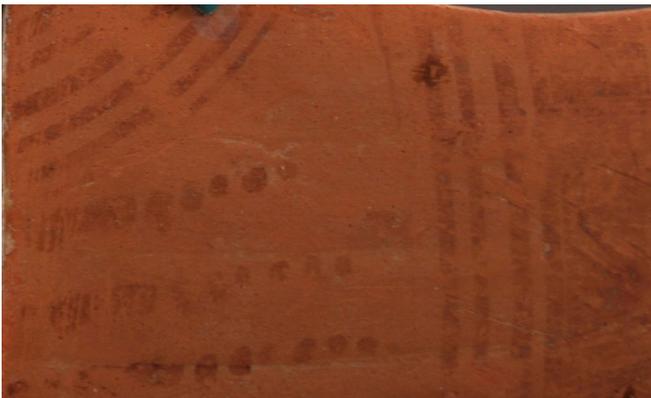
Pérdida de decoración
