## INFORME TÉCNICO Y PROCESO DE RESTAURACIÓN DEL ESGRAFIADO: “*IL NONO E LA ISPIRAZIONE*” (M.SEVERINI 1980)

Presentado por Raquel Antón Sánchez  
Tutora: María Castell Agustí  
Co-tutora: Julia Osca Pons

Facultat de Belles Arts de Sant Carles  
Grado en Conservación y Restauración de Bienes Culturales.  
Curso 2013-2014

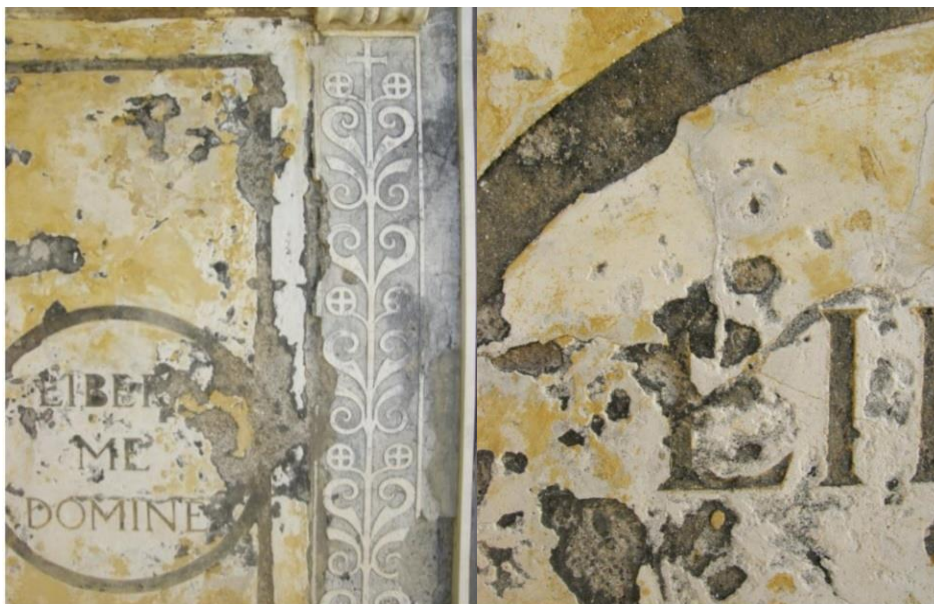
Imagen 11. Detalles de los deterioros de este esgrafiado.

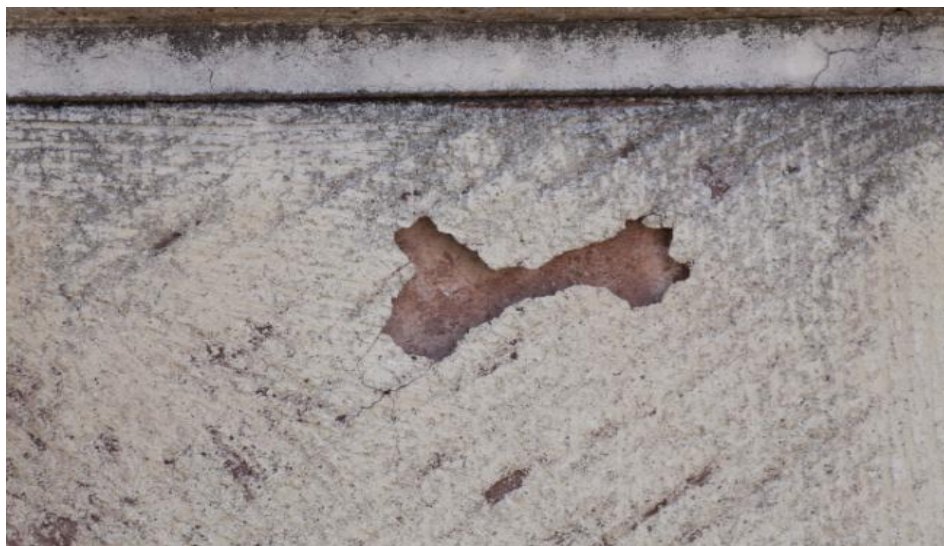
**-Lagunas:** la obra presenta una laguna importante. La filtración de agua en el interior de las grietas es seguramente la causa que ha llevado a la formación de un abolsamiento y a la posterior caída del *intonaco*. El faltante es bastante profundo y la parte inferior ha servido como una bolsa para recoger los fragmentos caídos. Esto es debido a la exposición constante al agua de lluvia, un elemento absolutamente nocivo para los soportes murales, ya que destruye el revoco con su capa de pintura y más tarde afecta al propio soporte. La laguna es visible en la parte superior central, además hay que añadir la inevitable fragmentación que sufrió durante el transporte al laboratorio.

Imagen 14. Laguna que afecta a la última capa de revoque.

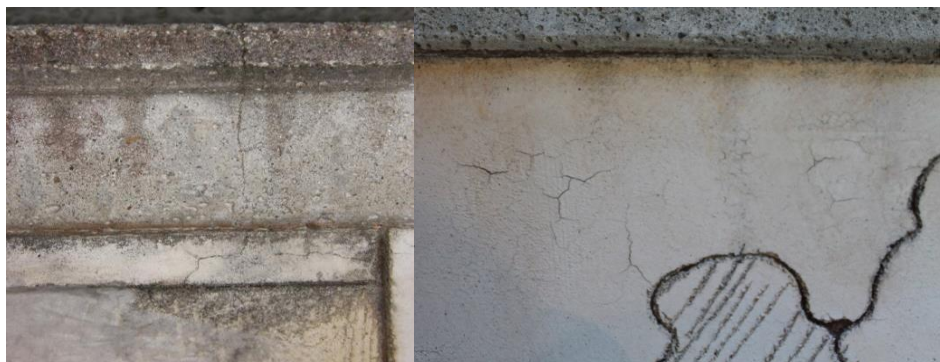
evaporación es menor, como en el caso de esta obra. Este es un proceso que provoca fisuras en el soporte y lo cuartea. Esto ha sucedido por el rápido proceso de secado del cemento y sus componentes. Solo una de las grietas ha demostrado ser crítica para la superficie pictórica.

Imagen 15. Detalles de algunas grietas.

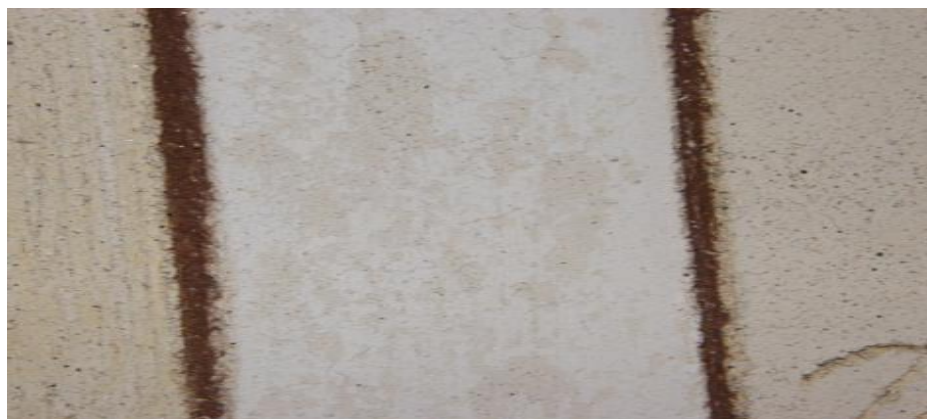
**-Descohesión o pulverulencia:** además de la descohesión entre los dos estratos, se han detectado zonas de descohesión entre la capa de ocre y el blanco de la banda central. El blanco en contacto con los dedos se convierte en polvo y en ciertas zonas es visible la caída de la película pictórica. Es el fenómeno más devastador, ya que el material reducido a polvo es prácticamente irre recuperable.

Imagen 16. Detalle de la banda central en la que hay zonas sin película pictórica.

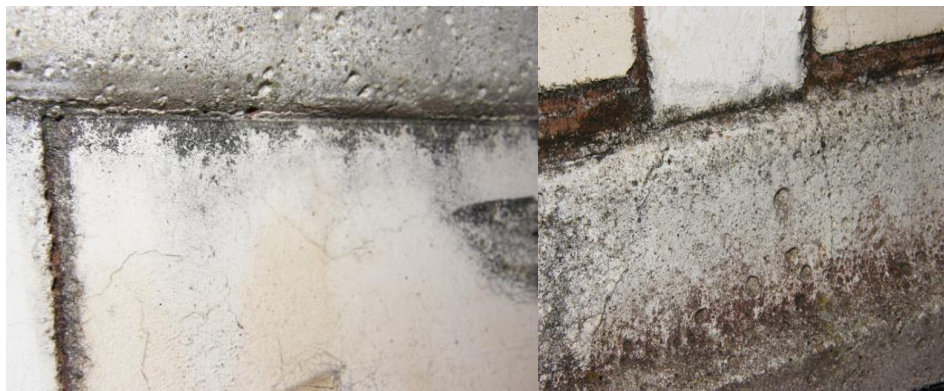
**-Ataque biológico:** se encuentra una pátina uniforme de espesor variable. El ataque biológico se concentra debajo del marco y en las ranuras dejadas por la incisión directa de la técnica, porque son zonas donde no inciden los rayos del sol, y en este caso el agua escurre por ellas. Aparecen en colores que van del negro al amarillento rojizo. En la pintura mural existen microorganismos que atacan directamente al soporte, entre ellos bacterias nitrificantes<sup>6</sup>, productoras de amónicos que exteriormente se manifiestan en forma de manchas.

Imagen 17. Detalle de la zona donde existen microorganismos.

El hecho de encontrar microorganismos sobre la superficie no deja de ser un signo evidente de avanzado deterioro. Existen unos elevados niveles de humedad ambiental y a esto se suma el hecho de que no se ha tomado ninguna medida de conservación preventiva o de adecuado mantenimiento.

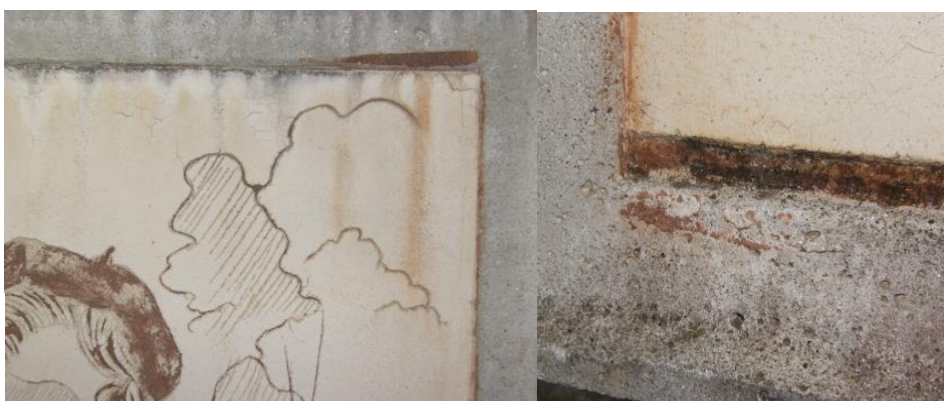
**-Alteración cromática:** en el momento de la creación de la obra, al utilizar dos colores, el autor ha dejado una serie de manchas del revoque interior en el marco. Estas manchas provocan que con el tiempo y con el paso del agua sobre ellas, las zonas próximas queden manchadas de color ocre. El agua se deslizaba directamente sobre la superficie ya que no había protecciones arquitectónicas, por ello las zonas de debajo del muro pierden color, por el continuo paso de esta que escurre desde el marco. Otro tipo de manchas están presentes en la parte inferior izquierda; se cree que son alteraciones de la película pictórica.

Imagen 18. Cercos de humedad debajo del marco y mancha del pigmento del mortero.

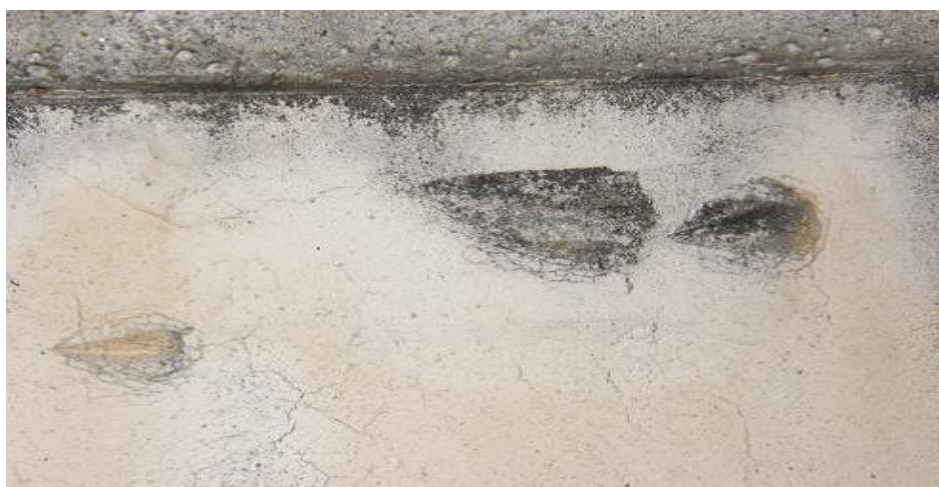
Algunos contaminantes atmosféricos son elementos que se encuentran en suspensión en la atmósfera, como los óxidos de carbono, de nitrógeno, metanol, ácido sulfúrico, bencenos...etc. La obra se encuentra próxima a una carretera de tránsito moderado, por ella está sometida a estos agentes de deterioro.

Imagen 19. Detalle de suciedad superficial en las marcas hechas por el artista.

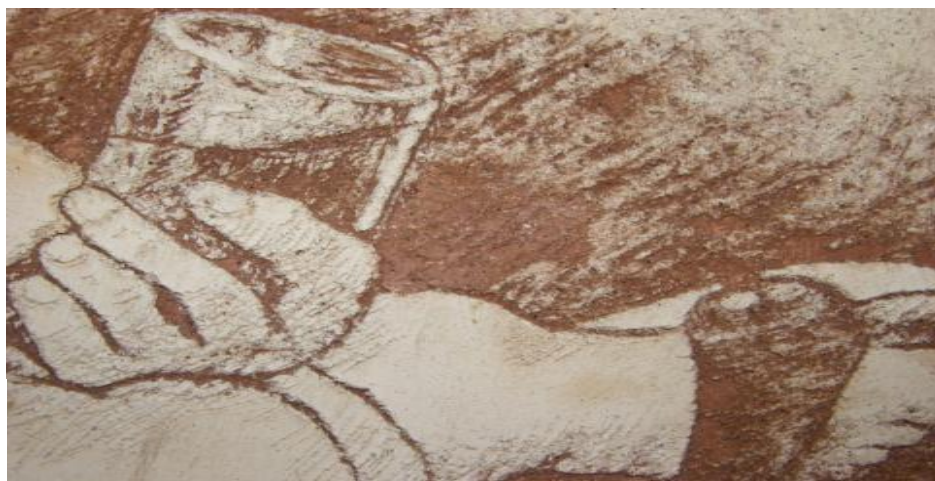
**-Retoques pictóricos:** en el proceso de creación el artista por error, ha producido incisiones que iban mucho más allá de las capas de *intonaco*; esto ha dado lugar a una mala legibilidad de la obra, por ello el autor utilizó en esas áreas un estuco en ocre oscuro. Además hay restos de óxido dejados por los tres anclajes metálicos en el curso de los años. Estos retoques no fueron eliminados porque no molestaban ni dificultaban la legibilidad de la obra.

Imagen 20. Detalle de un retoque pictórico realizado por el propio artista.

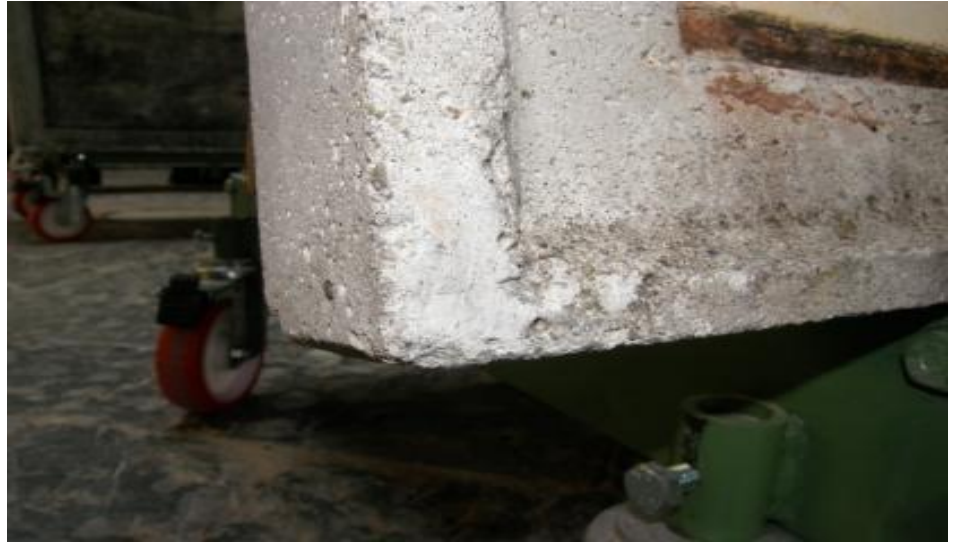
**-Faltantes:** presentes pequeños defectos causados por la erosión y el transporte al laboratorio. Visible en los bordes exteriores y en las esquinas.

Imagen 21. Detalle de la esquina inferior izquierda.

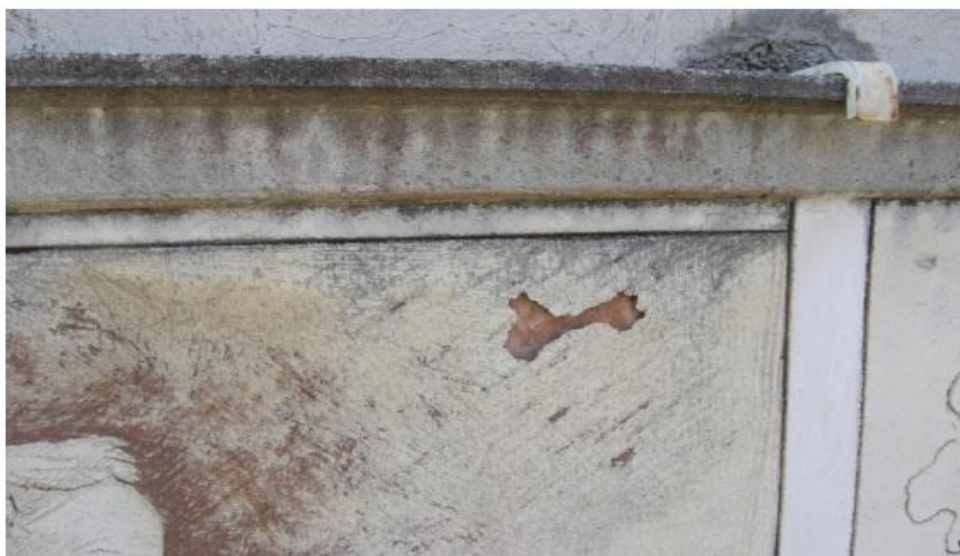
Imagen 23. Laguna antes de la preconsolidación.

Consistió en una protección para la laguna; se usó primero papel japonés de gramaje 12g y encima se aplicó con brocha Klucel G<sup>®</sup> al 3% diluido en alcohol isopropílico. Una vez fue reforzado se procedió a descolgar la obra para su posterior transporte.

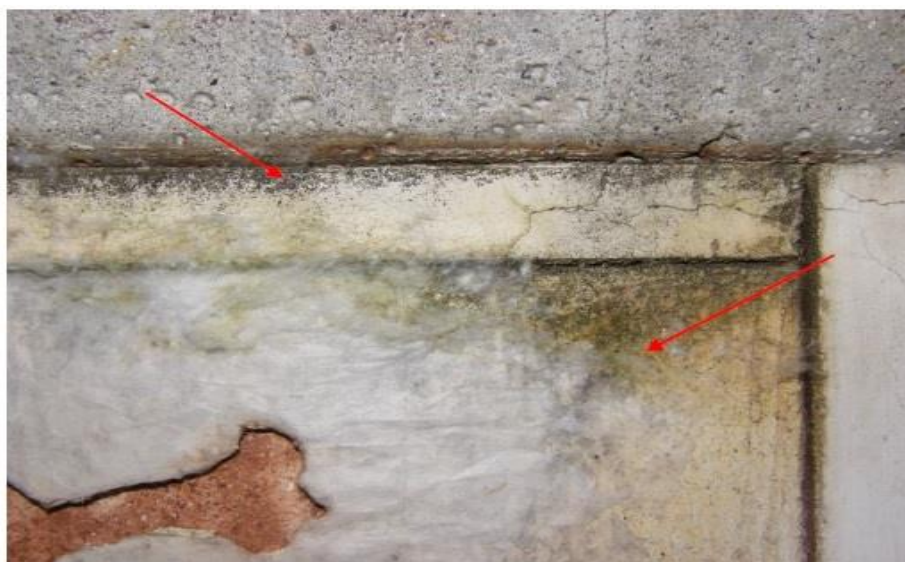
Transcurridos tres días se encontraron una serie de problemas sobre las zonas limpiadas; posiblemente por la naturaleza del ataque biológico y la reacción con el producto utilizado; en el momento en que la superficie afectada era tratada con los empacos de Biotin, la savia<sup>7</sup> contenida en los líquenes salía, apareciendo un color amarillento.

Imagen 28. Detalle del borde después de la eliminación de los empacos. Las flechas indican la reacción del Biotin.

El problema fue resuelto después de un par de semanas cuando se vio que con un cierto intervalo de tiempo la coloración amarilla desaparecía sola.
