DOCUMENTACIÓN Y ANÁLISIS DEL TRÍPTICO EJECUTADO POR MATARANA EN LA CAPILLA DEL COLEGIO CORPUS CHRISTI.

Presentado por Rosa Asensi Muñoz
Tutor: Julia Osca Pons

Facultat de Belles Arts de Sant Carles
Grado en Conservación y Restauración de Bienes Culturales
Curso 2013-2014

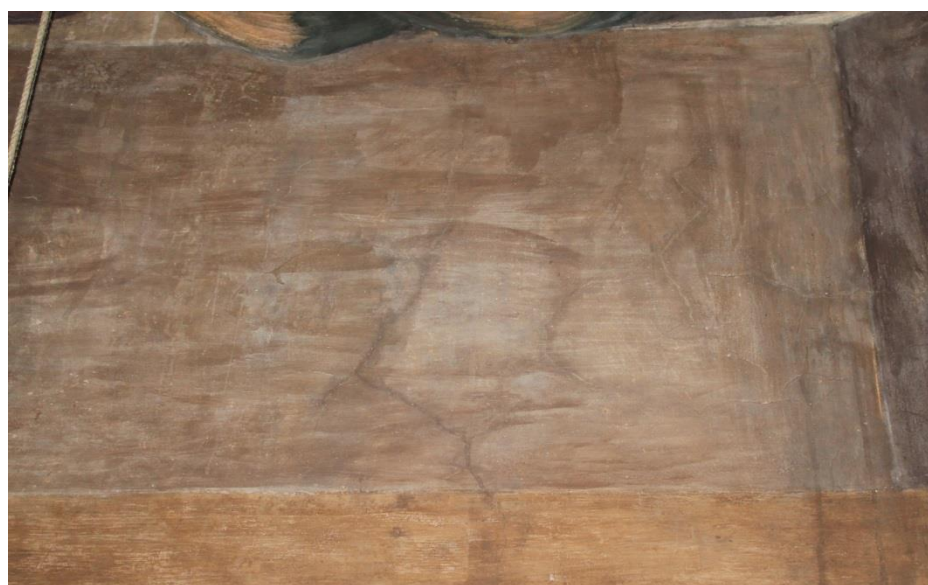
Entre los daños estructurales causados encontramos agrietamientos y abolsamientos en las zonas inferiores de las pinturas. La causa de estos daños son los asentamientos diferenciales de la torre campanario. Se había producido, por lo tanto, una descohesión entre los distintos estratos.

Fig. 12. Vista de detalle de grietas consolidadas.

1.- En un primer lugar se procedió a la consolidación de grietas y abolsamientos. El tratamiento se realizó mediante inyección de resina acrílica aditivado con carga, cuya proporción se efectuó según la problemática específica a la que se enfrentaran, con el objeto de solventar así los problemas estructurales, para devolverle cohesión a las partículas del interior de una capa, adherir partes disgregadas o reforzar pulverulencias. (Fig. 13 y 14).

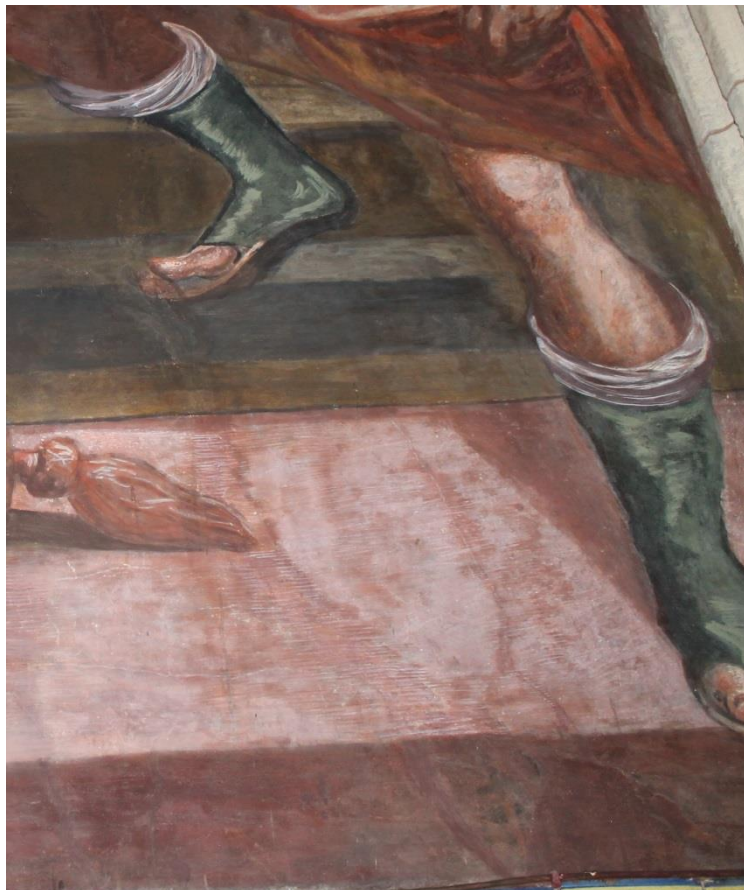
Fig. 13. Vista de detalle de grietas consolidadas.

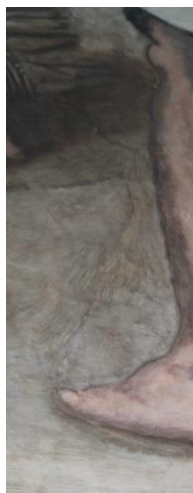
Fig. 14. Vista de detalle reintegración pictórica.

4.- Por último se realizó la reintegración cromática, con el objetivo de devolver la legibilidad a las obras, mediante acuarelas. Y siguiendo las premisas de discernibilidad, reversibilidad y compatibilidad con el original. Es importante resaltar que existían anteriores reintegraciones cromáticas y nuevos faltantes de estrato pictórico. El criterio escogido fue de *reintegración diferenciada*, existiendo así una diferencia entre el original y la reintegración. Se observan los trazos con los que se han resuelto las lagunas pictóricas. (Fig. 15, 16, 17 y 18).

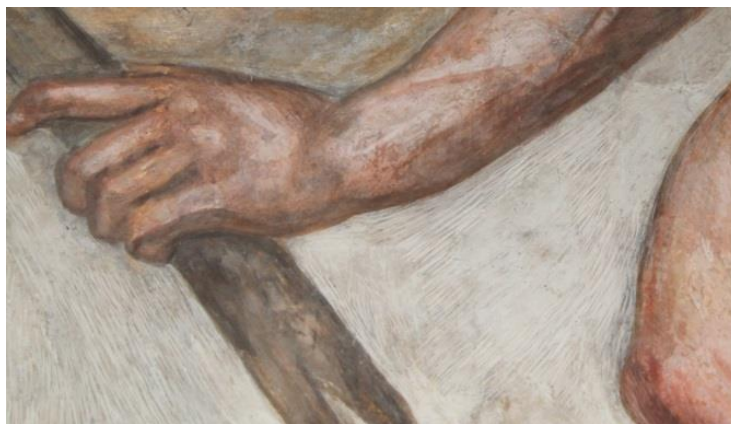
Fig. 15. Vista de detalle de reintegración pictórica.

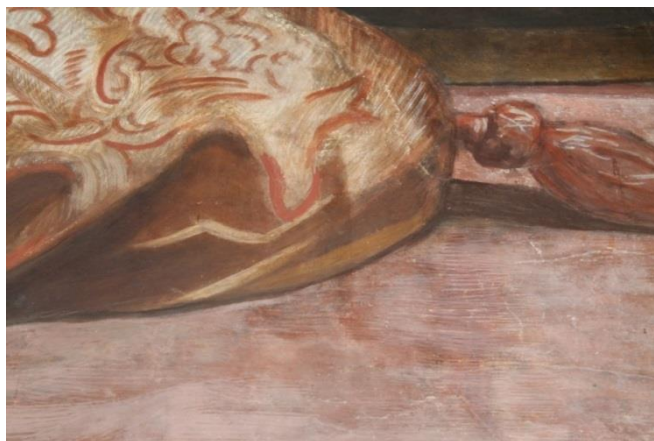
Fig. 17. Vista de detalle de los trazos ejecutados para resolver la reintegración cromática.

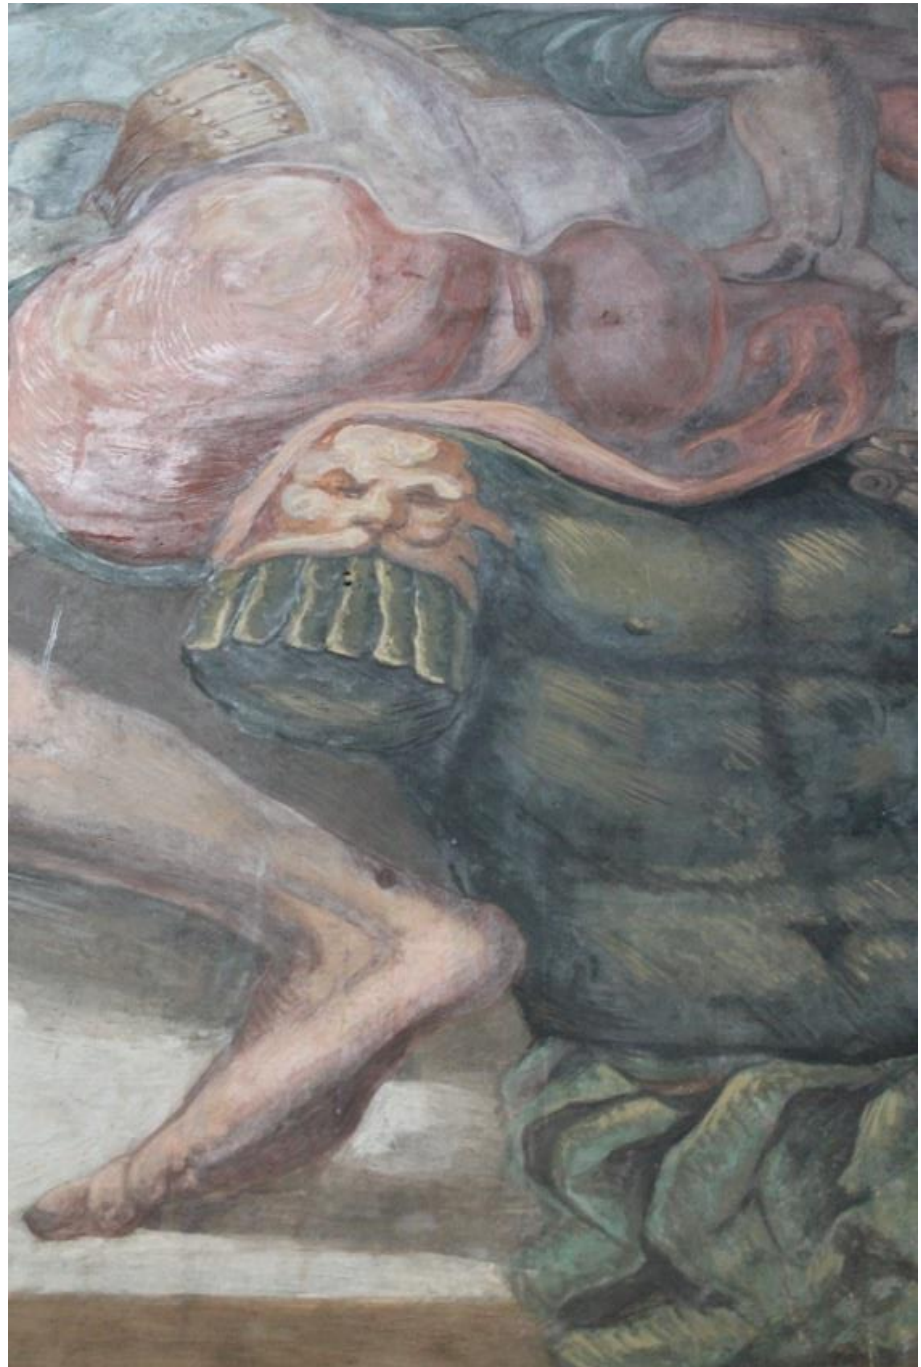
Fig. 18. Vista de detalle donde se puede apreciar la ejecución de la reintegración cromática.
