**ESTUDIO DEL ESTADO DE CONSERVACIÓN  
DE LAS PINTURAS MURALES DEL SALÓN  
DE PLENOS DEL PALACIO DE SANTA  
BÁRBARA DE VALENCIA.**

**Presentado por Ariana Bonet Manselgas  
Tutor: José Luis Regidor Ros**

**Facultat de Belles Arts de Sant Carles  
Grado en conservación y restauración de Bienes Culturales  
Curso 2013-2014**

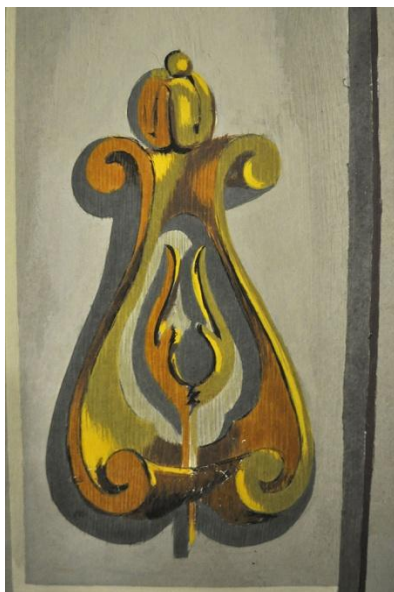
El estado general de conservación de las reintegraciones es bueno, presentándose puntualmente en algunos casos descohesión y pequeñas escamas en las reintegraciones de faltantes y migración de partículas en las grietas debido a que el problema de origen no ha quedado resuelto. El color ha permanecido estable excepto en la reintegración de la grieta localizada en el centro del techo, donde parece haber experimentado cierto viraje.

Figura 26. Reintegración completa con *tratteggio*.

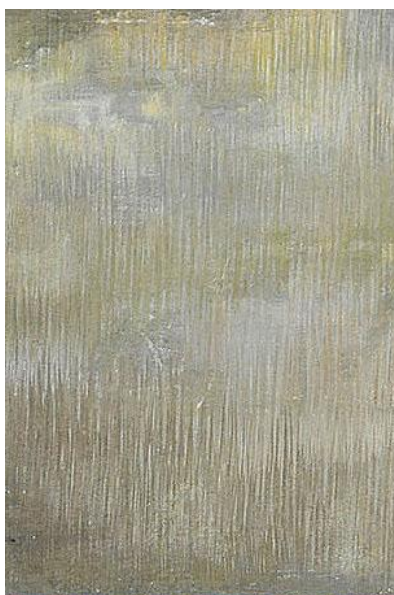
Figura 27. Detalle del grafismo con *tratteggio*.

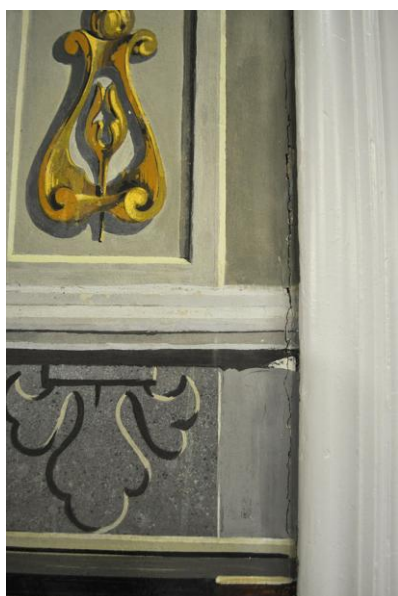
Los muros presentan fisuras y grietas alrededor de las puertas producto del movimiento generado en el muro al cerrarse las mismas. También existen numerosas grietas y fisuras de varios metros de longitud, localizadas en la parte superior del mismo, el techo y en la zona inferior y laterales. Estas han podido surgir debido a los distintos coeficientes de dilatación de los materiales estructurales frente a las condiciones ambientales o por movimientos estructurales del edificio debidos a modificaciones arquitectónicas o al asentamiento de los cimientos o cargas soportadas.

Figura 30. Grieta alrededor de la puerta.

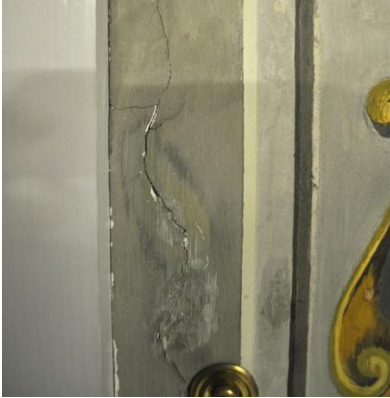
Figura 31. Grieta alrededor de la puerta.

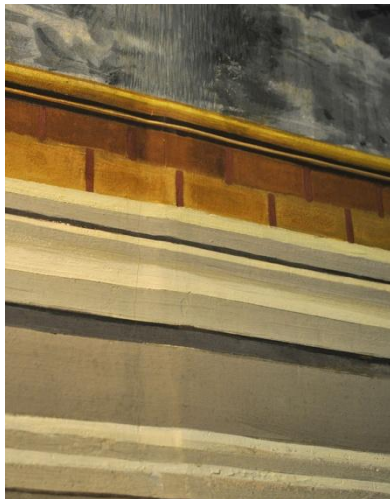
Figura 32. Fisura con deformación del muro.

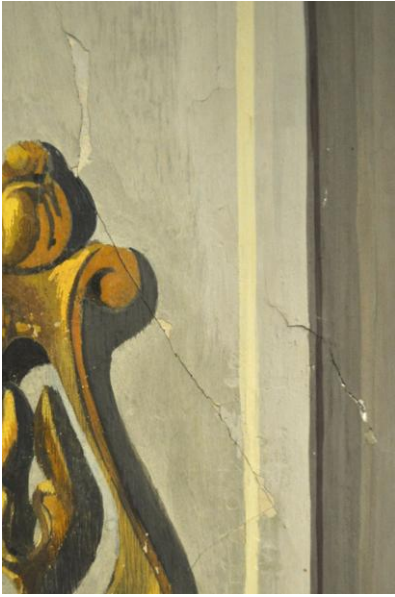
Figura 34. Fisura en ornamentación.

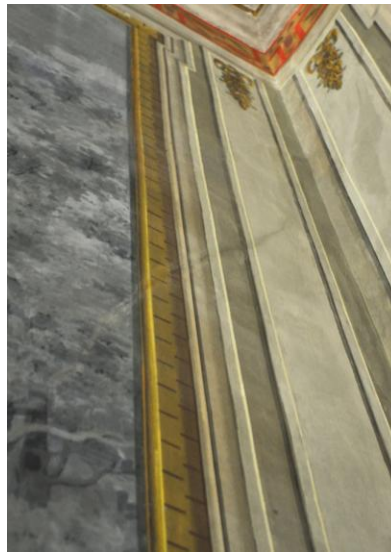
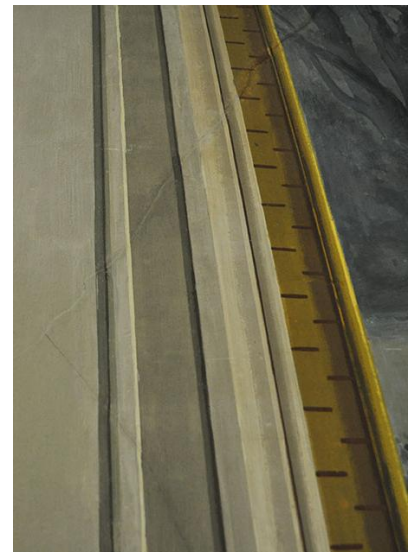
Figura 35 y 36. Fisuras en el panel 1.

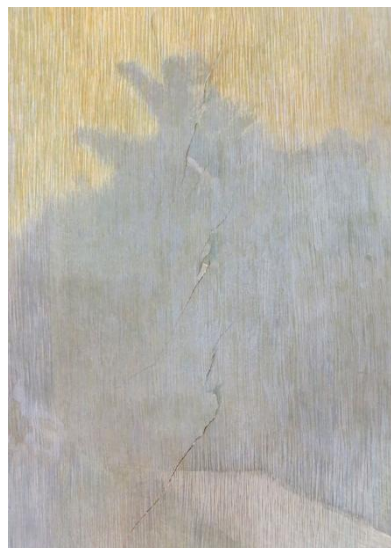
Figura 37. Fisura en la reintegración de la pintura 2

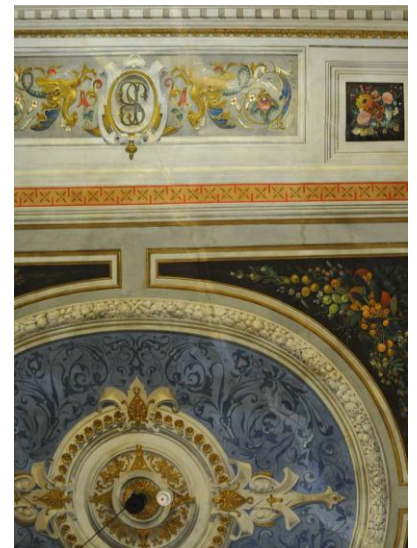
- Techo: El techo presenta una grieta de gran tamaño que cruza desde la esquina noreste hasta el centro del lado oeste del techo. También existen dos grietas de menor tamaño, aproximadamente 2m. y 4m. que surgen de esta misma pared hacia la pared norte y sur respectivamente. Todo el recorrido de las grietas ha derivado en la pérdida de la película pictórica alrededor, ya reintegrada; actualmente presenta halos por migración de partículas.

Vemos que las tres grietas existentes en el techo surgen del muro oeste, que da al exterior, pudiendo ser la causa la absorción de agua del exterior.

Figura 38. Grieta del techo.

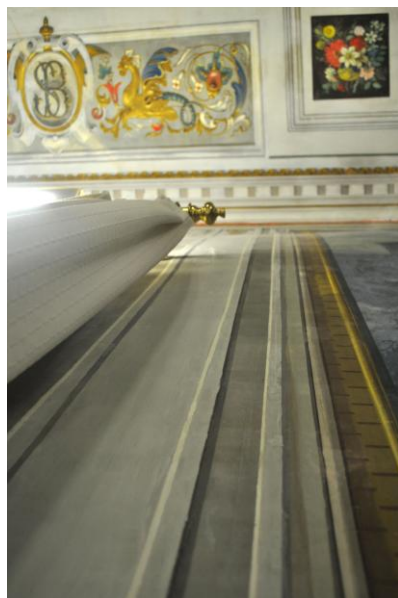
Figura 39. Abombamiento.

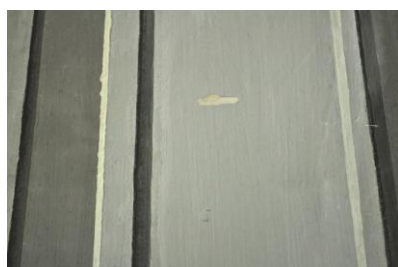
Figura 40. Golpe puntual.

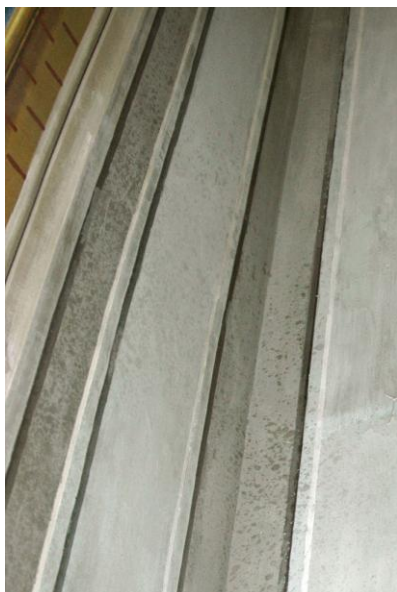
Figura 42. Manchas oscuras en la esquina de los paneles 5 y 6.

La esquina entre la pared sur y oeste presenta pequeñas manchas oscuras, pueden haberse producido debido a la migración de suciedad por el muro hasta quedar en superficie.

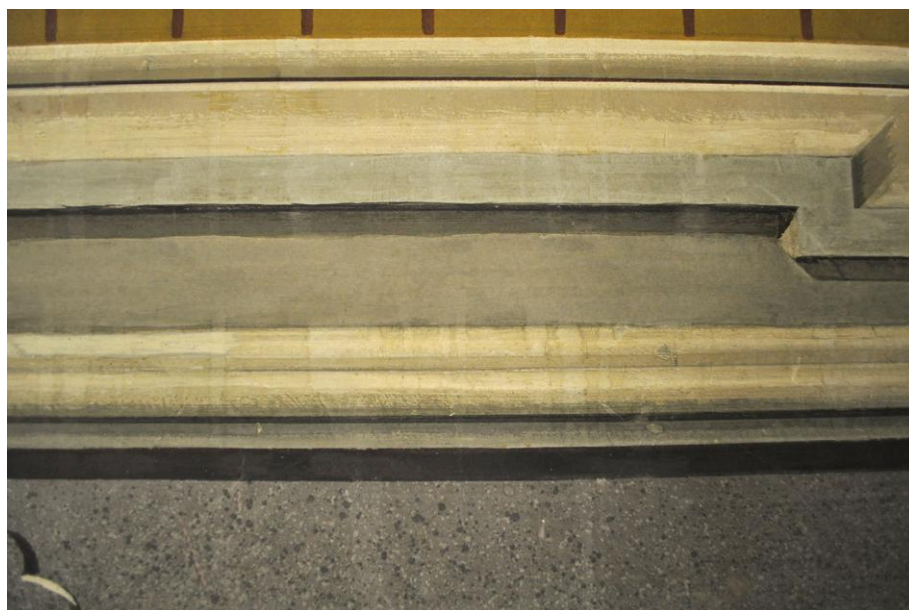
En el panel derecho, zona inferior izquierda de la grisalla, encontramos manchas probablemente debidas a escurrimientos de agua, esto puede haberse producido por condensación de agua sobre la superficie pictórica.

Figura 43. Chorreras en panel 5.

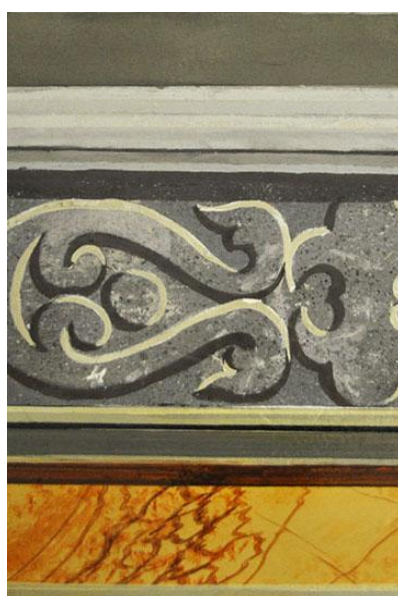
Figura 45. Cercos de humedad en el techo.

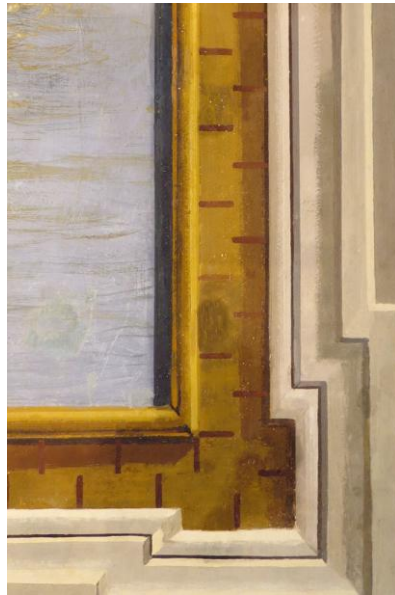
Figura 46. Manchas de saturación por el consolidante.

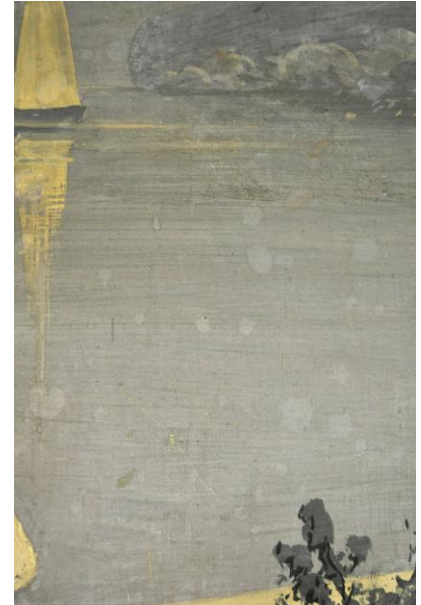
Figura 47. Manchas de decoloración en el panel 4.

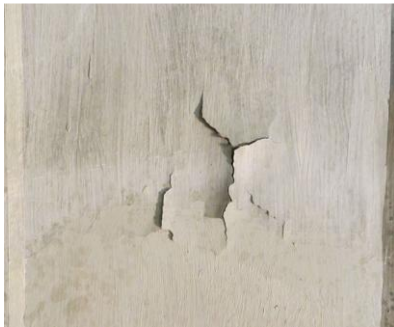
Figura 48. Escamas en los pilares.

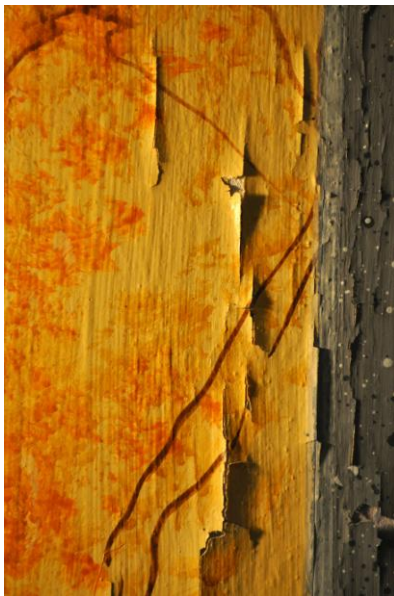
Figura 49. Descamación en la película pictórica con barniz.

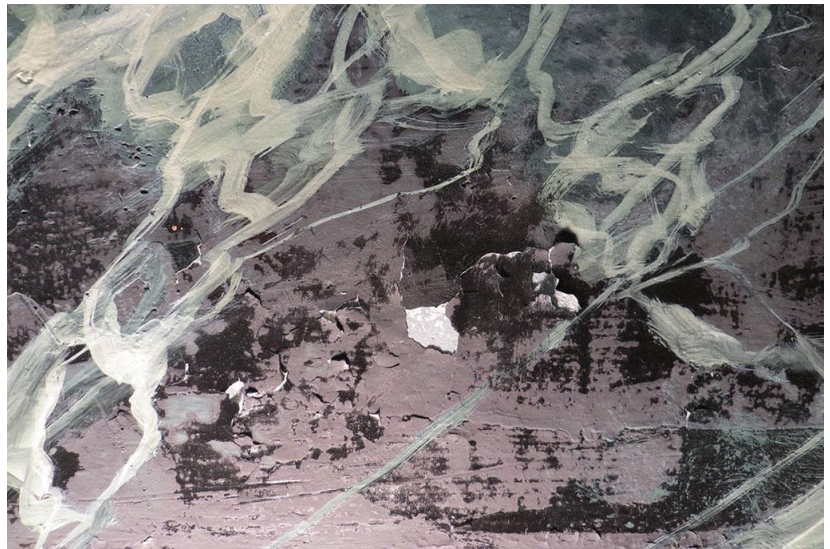
Figura 50. Descamación en la película pictórica con barniz.

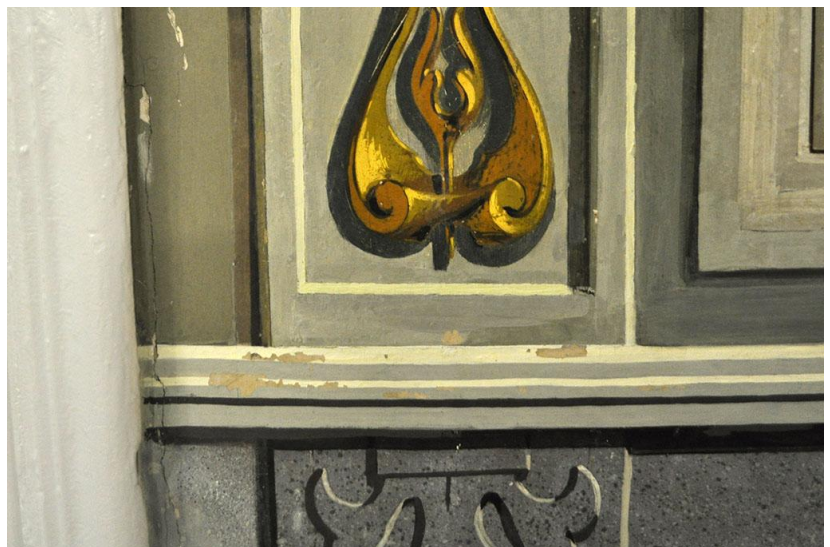
Figura 51. Descamación en el pigmento blanco de la moldura.

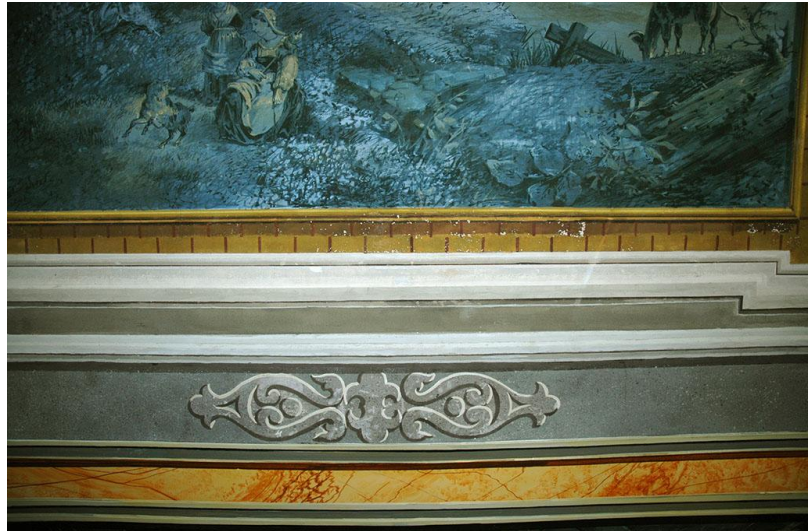
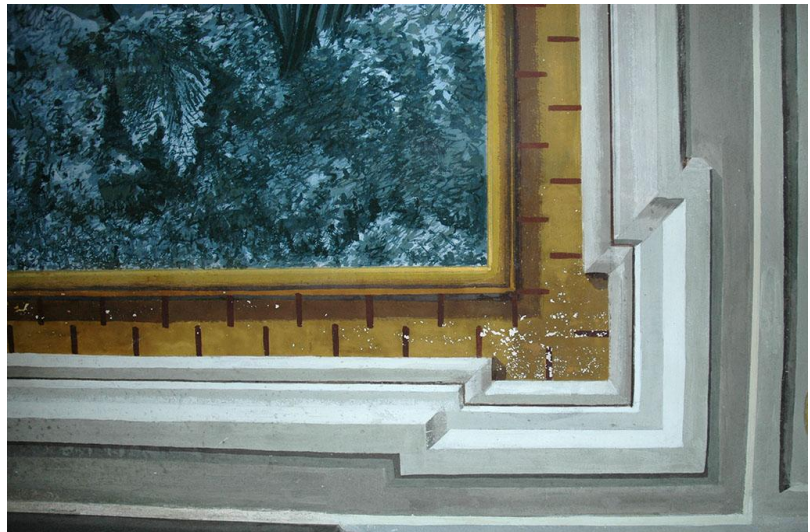
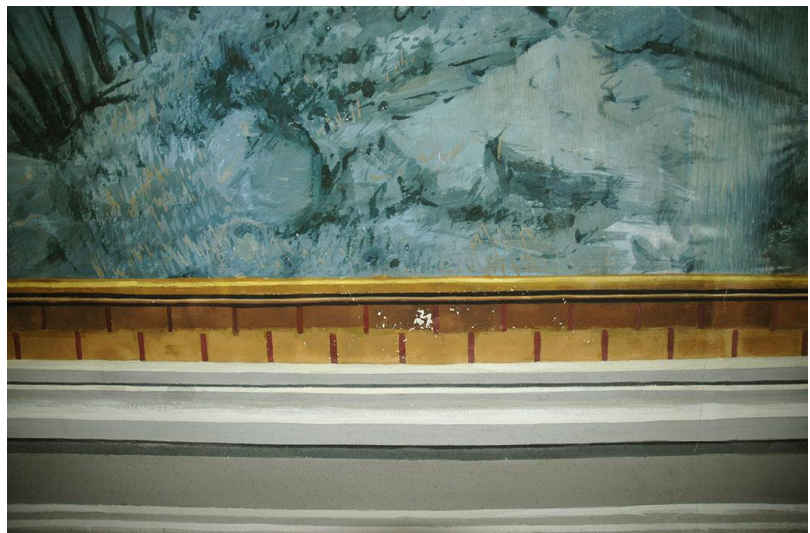
- El lado inferior del marco interior y paspartú de varias grisallas presenta escamas de tamaño ínfimo, apareciendo como motas de superficie pictórica que se deshacen con un simple roce. Puesto que este deterioro se concentra en una zona concreta de las pinturas podemos pensar que se deba a la falta de adherencia de un pigmento mal aglutinado en combinación con focos de humedad.

Figuras 52, 53 y 54. Pequeñas escamas con pérdida de película pictórica en el marco interior y paspartú inferior.

El estado general de las pinturas es aceptable y se encuentra estable, necesitando de acciones puntuales para el fijado de escamas, y la reintegración de las pequeñas lagunas derivadas de las mismas. Asimismo, será necesario comprobar la estabilidad de los daños estructurales para determinar si será necesaria una intervención mayor o solamente una correcta conservación.
