**ESTUDIO PREVIO PARA UNA  
PROPUESTA DE ACTUACIÓN  
EN EL COLEGIO PÚBLICO  
LUIS VIVES DE VALENCIA**

**Aarón Aguirre Garcia-Carpintero  
Mayo 2014**

*Final work for the Master in Advanced Architecture, landscape, urban planning and design, specializing in advanced technology structures and foundations, at the Universitat Politècnica de València.*

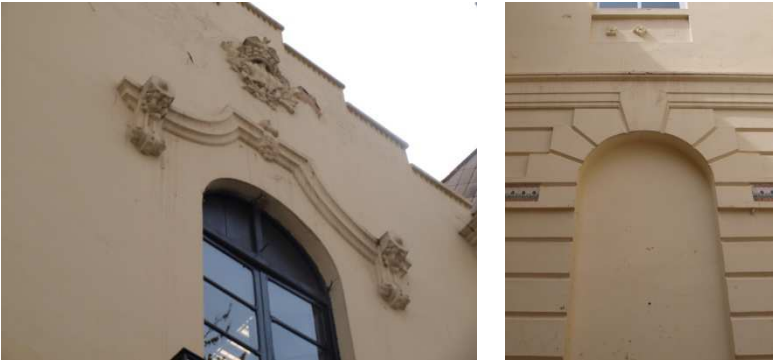
| <b>CAUSAS</b> | Es una deficiencia provocada por zonas de desagüe del agua de lluvia sobre la fachada con un color oscuro debido a la suciedad. |

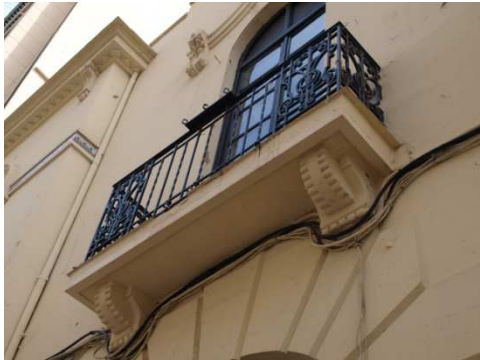
| <b>LESIÓN</b> ● ● ● | Grietas. |
| <b>SINTOMAS</b> | Fisura paralela a la línea de fachada. |
| <b>CAUSAS</b> | Puede ser debido a la transmisión de negativos entre forjado y el voladizo del balcón. |

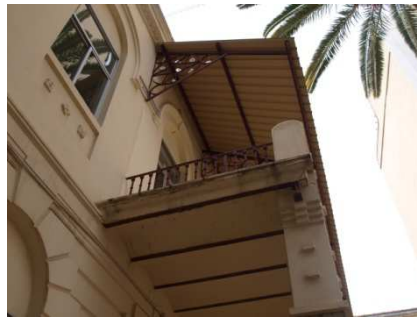
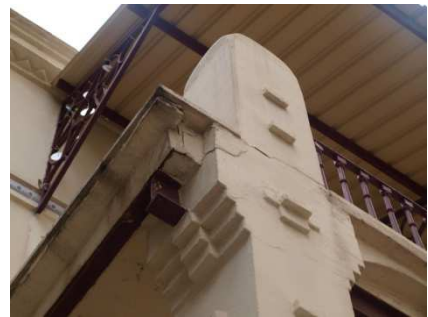
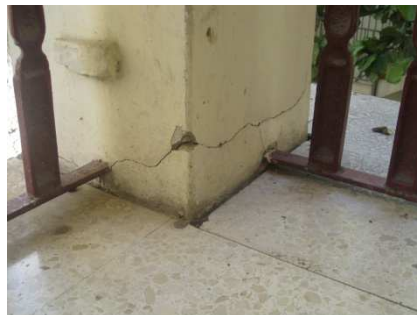
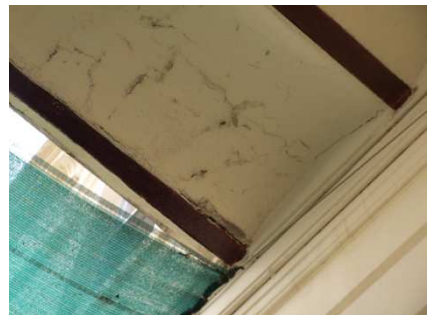
| <b>LESIÓN</b> ● ● ● | Grietas. |
| <b>LOCALIZACIÓN</b> | En el alero de uno de los porches del edificio. |
| <b>SINTOMAS</b> | Conjunto de varias grietas |
| <b>CAUSAS</b> | Oxidación de los armados provocado por la aparición de un conjunto de grietas, debido al movimiento de la estructura. |

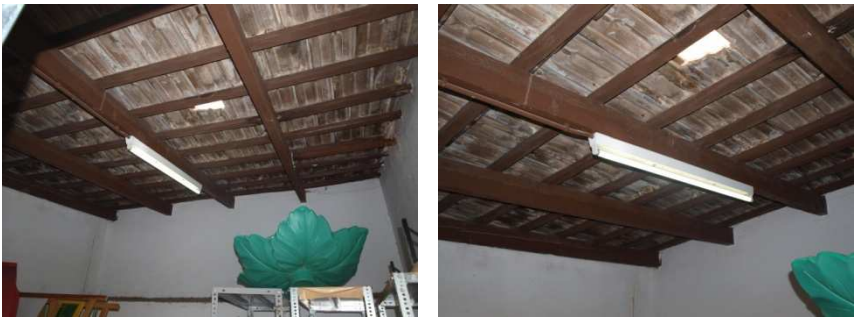
| <b>CAUSAS PROBABLES</b> | Es posible que se haya caído por un anclaje insuficiente o por un posible movimiento estructural. |

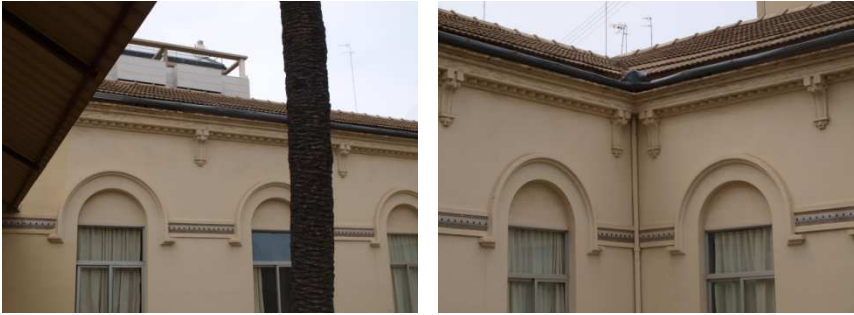
| <b>LESIÓN</b> ● ● ● | Erosión mecánica |
| <b>SINTOMAS</b> | Elementos de evacuación de aguas deteriorados. |
| <b>CAUSAS PROBABLES</b> | Es posible que sea por la acción continuada del viento o por el material defectuoso y/o mala instalación de los elementos singulares. |

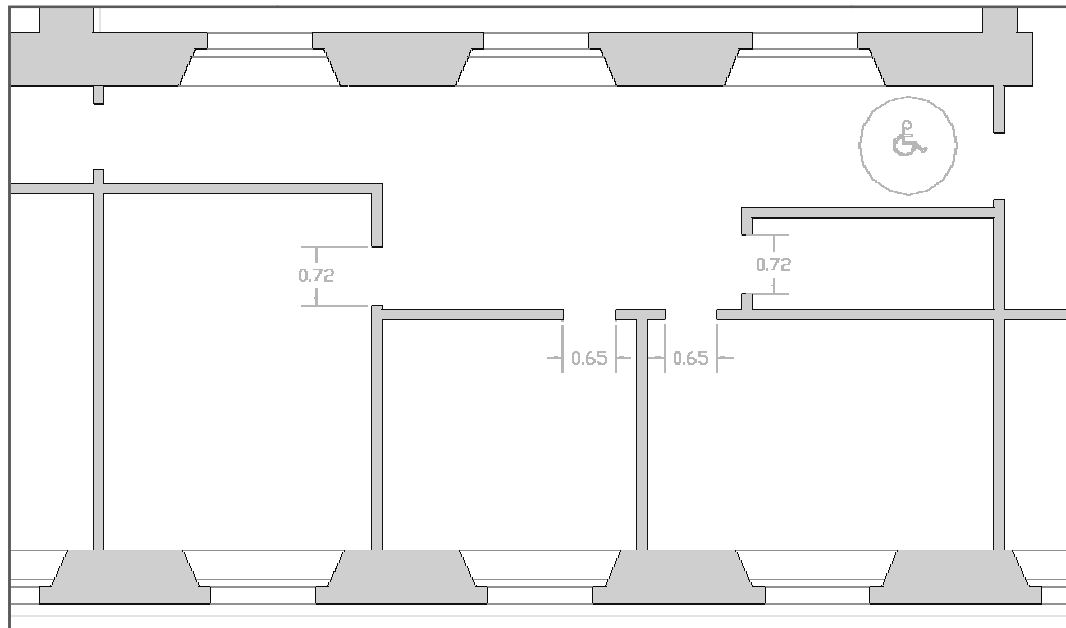
Figura 30. Incumplimiento de huecos de paso en despacho de dirección, archivo y baño de profesores. Fuente propia.

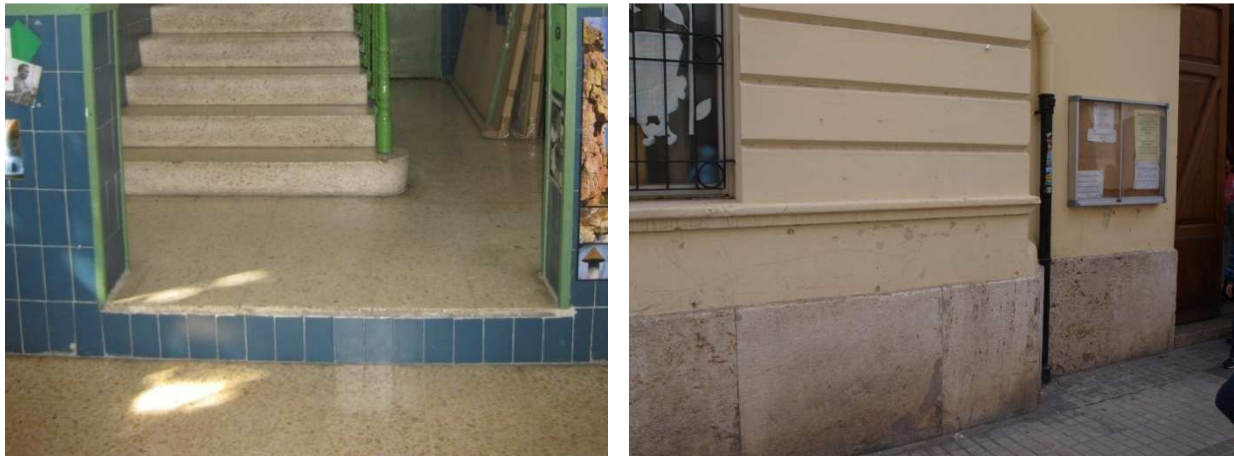
FA-R 08: los peldaños aislados no se encuentran diferenciados cromáticamente diferente del resto del pavimento mediante bandas de color contrastado o antideslizante.

**Figura 35. Peldaños que no cumplen requisitos. Fuente propia.**

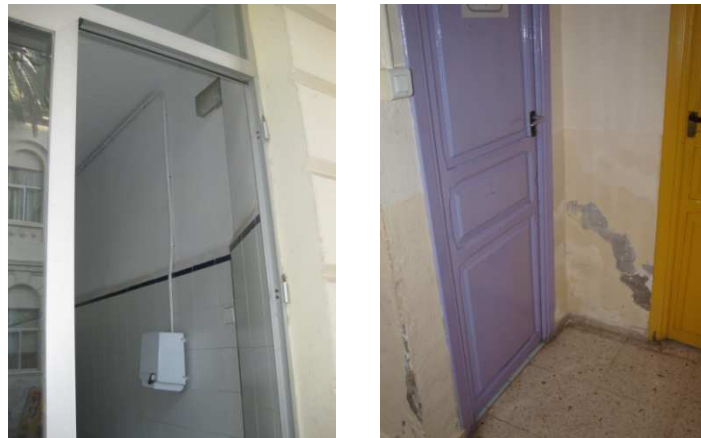
FA-R 09: los mecanismos empleados son del tipo de presión de gran superficie pero no cumplen con la exigencia de que dispongan de piloto luminoso.

**Figura 36. Mecanismos de control. Fuente propia.**

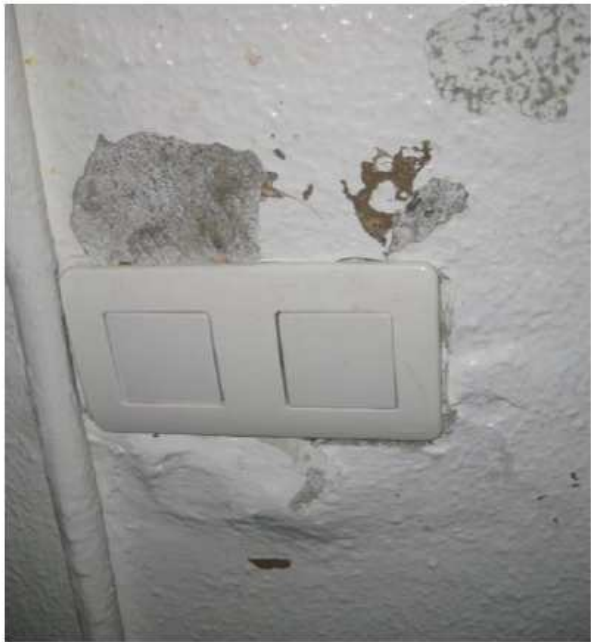
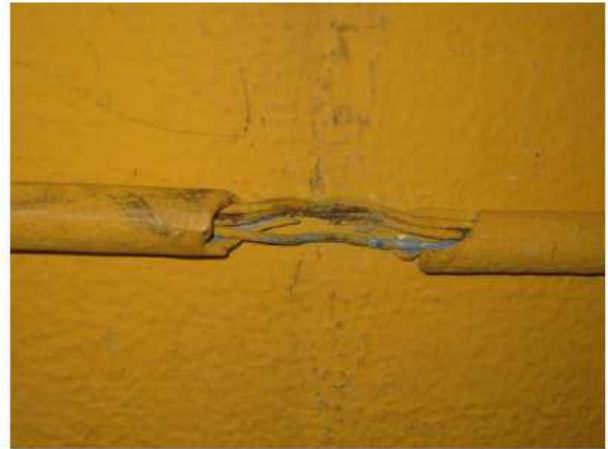
Se ha observado como muchos de los mecanismos de la instalación eléctrica y cableado están en mal estado, comprometiendo la seguridad de los niños y adultos. Además, muchos de los mecanismos están empotrados en muros y tabiques de planta baja, donde existe una gran presencia de humedad, hecho que aumenta de manera considerable el riesgo para las personas.

**Figura 43. Deficiencias en seguridad de utilización. Fuente: Begoña Serrano Lanzarote.**

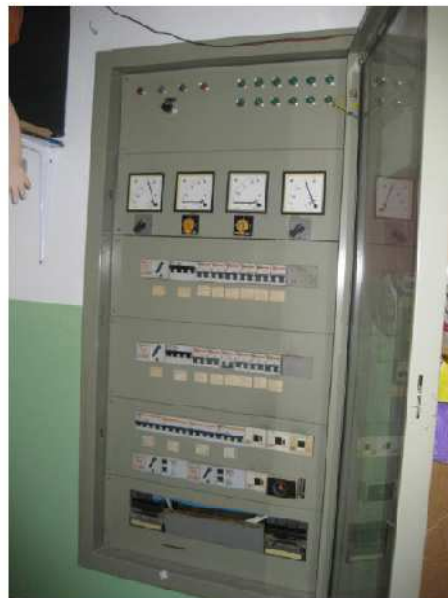
En el aula de tres años de infantil está ubicado un cuadro de distribución, totalmente accesible a los niños, debido a que la puerta que lo debería cerrar está desencajada y, aún así, es de vidrio fácilmente rompible.

**Figura 44. Cuadro de distribución en aula infantil de 3 años. Fuente: Begoña Serrano Lanzarote.**

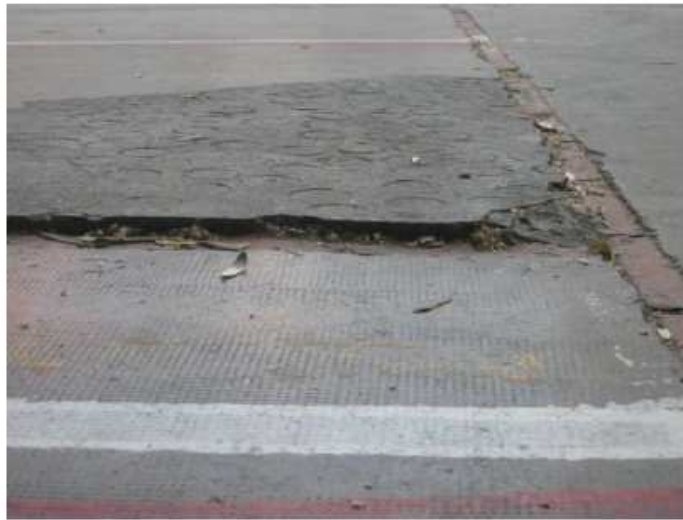
El pavimento del patio está muy deteriorado con importantes resaltes, superiores a los 40 mm, hecho que puede provocar tropezones de los niños, más aún si se considera que también es un espacio para practicar deporte, donde los alumnos corren, patinan, saltan, etc aumentando el riesgo de caídas e impactos.

**Figura 45. Pavimento deteriorado. Fuente: Begoña Serrano Lanzarote.**
