TREBALL FI DE GRAU

ALÇAMENT PLANIMÈTRIC I ESTUDI DEL CAMPANAR DE SANTA MARIA LA MAJOR D'OLIVA

GRAU EN ARQUITECTURA TÈCNICA

SETEMBRE 2014

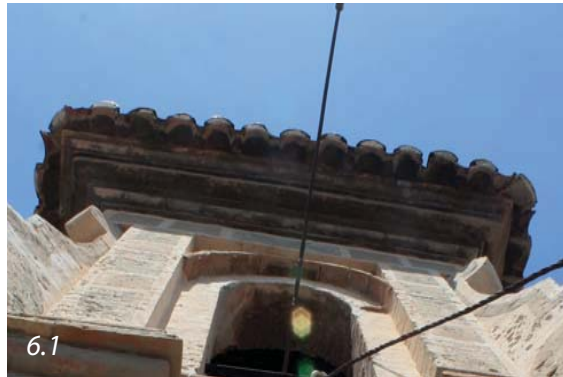
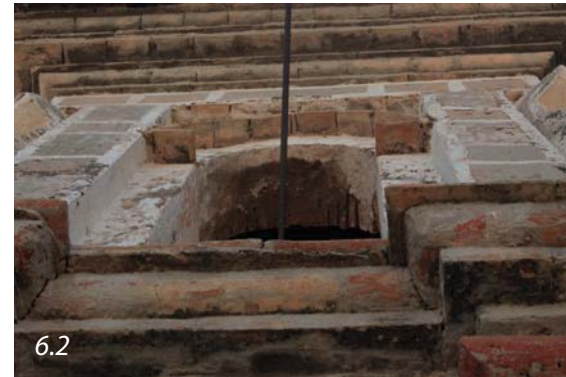
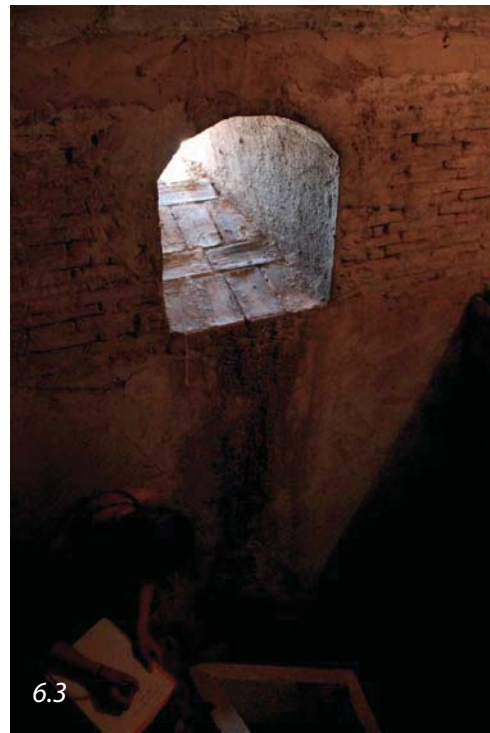
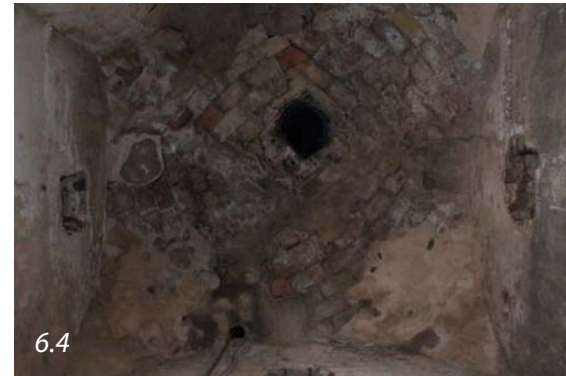
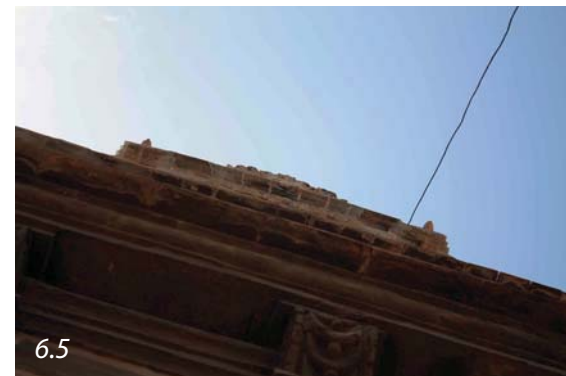
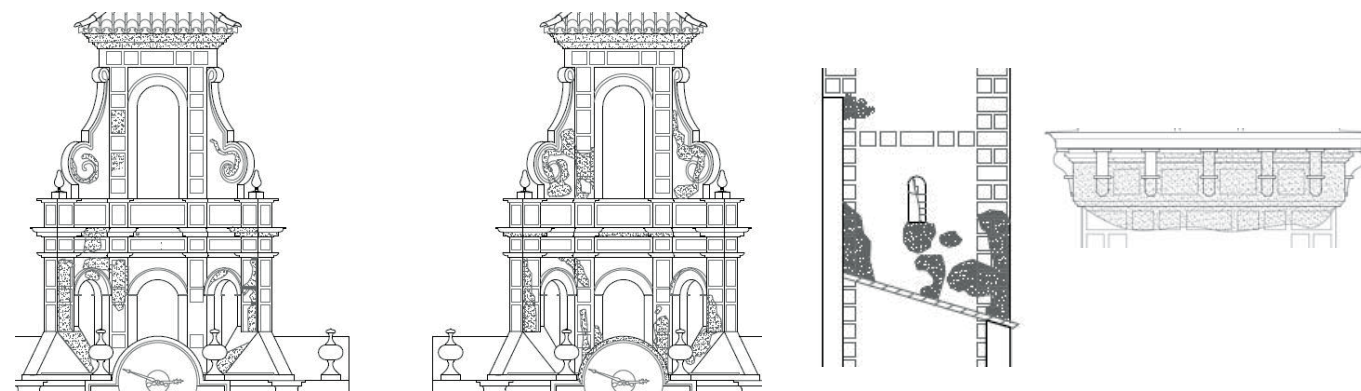
Descripció de la lesió

Aparició de taques negres o grisenques en els paraments, per deposició en els porus dels materials de revestiment.

A aquestes causes solen sumar-se la "mala" orientació de les façanes (la nord presenta major ennegriment) i la situació del mar i les corrents d'aire. Un dels principals factors és l'aigua, ja que apareix generalment en zones on es filtra l'aigua (bóveda de la sala de campanes o escala) o en zones que directament no presenten protecció front a aquesta (motllures) i que posteriorment no estan molt exposades al sol o la ventilació, factors que afavoririen el seu secar i neteja.

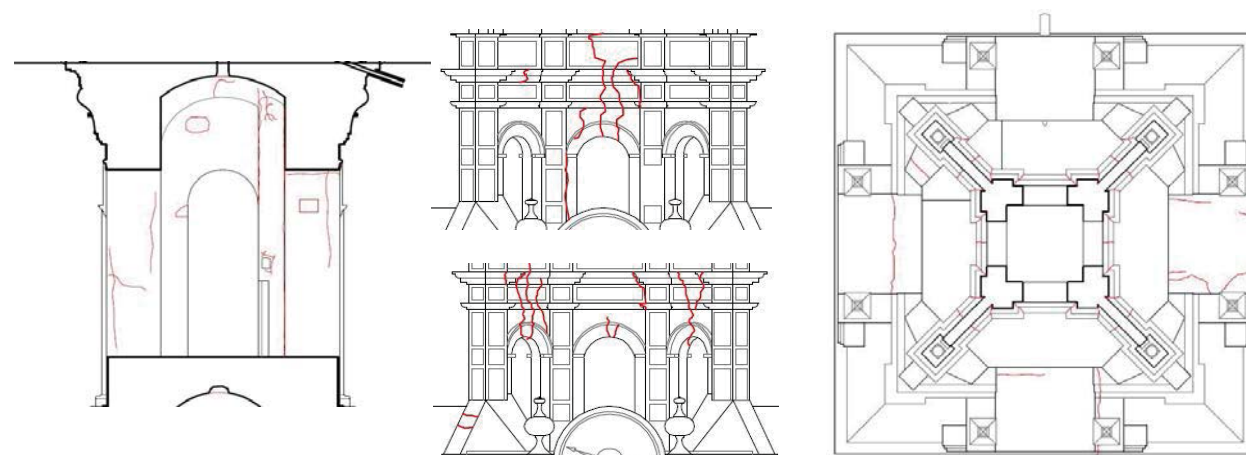
localització

Descripció de la lesió

Obertures allargades, de major espessor que les fissures, que apareixen en els paraments. Traspasant generalment les seues capes.

Les fissures més preocupants que trobem són les dels arcs de la terrassa, aquestes pareixen antigues, possiblement apareguren l'any 1920 quan s'afegiren els rellotges, fet que provocaria un sobrepès en la terrassa i faria que aquests arcs s'obriren. Ampliem l'anàlisi més endavant (pàg 99)

El primer que es farà és situar fissuròmetres i punts de mesura per a controlar l'evolució de les esquerdes, controlant si aquestes augmenten de mida o si ja s'ha estabilitzat l'estructura.

Si observem que les esquerdes no augmenten de mida, deurem simplement reparar-les, com explicàvem anteriorment en la fitxa "Esquerdes". Tot i això es deurà seguir fent un seguiment durant el major temps possible per a comprovar que realment no tornen a aparèixer.

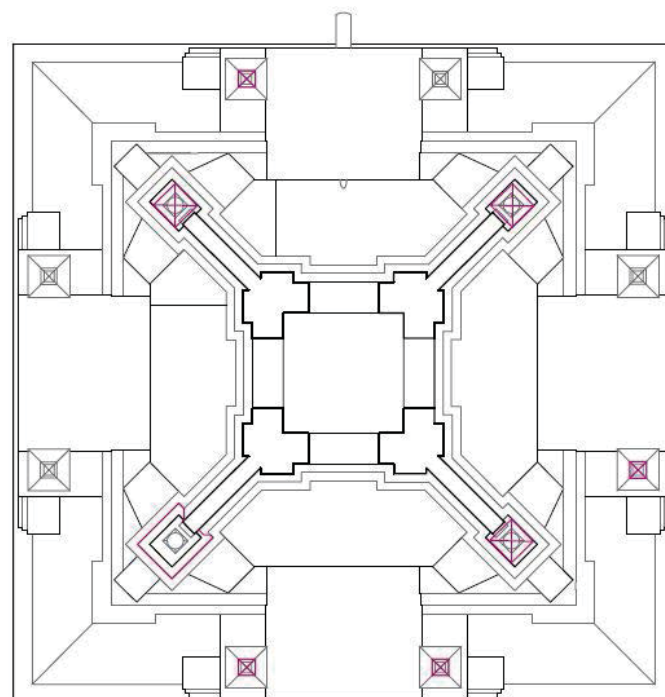
localització

Les figures decoratives poden haver patit les trencaments per diverses causes:

- Pel desgast provocat per la intempèrie.
- Per un us inadequat dels materials.
- O el que sembla més probable, el trencament per dilatació i corrosió de la barra central de ferro que contenen les figures, ja que aquesta té un coeficient de dilatació diferent, a més, les figures estan totes trencades per les parts més estretes d'aquestes, parts que suporten amb més dificultat les dilatacions del ferro interior.

La elevada fragmentació que presenta l'estructura a la que està unida una de les campanes del rellotge està donada per l'elevada vibració que provoca aquesta ja que és una de les que més repica durant el dia i la unió sembla ser un simple encastament d'unes bigues de ferro en la fàbrica que li impedeix qualsevol moviment. També és deu sumar a aquest factor la dilatació de les bigues de ferro amb coeficient de dilatació diferent a l'estructura i la evident corrosió d'aquestes.

La gran trencament que podem observar en la part central d'una motllura, segons ens hem informat preguntant a la gent de la població, va ser produïda en temps de la Guerra Civil al llançar de dalt a baix una de les campanes per a fondre-la i fer bales.

Intervenció

Les figures decoratives es recompondran a com eren originalment, però al voltant de la barra de ferro interior es deixaran uns mil·límetres per a que puguin dilatar sense perjudicar la peça en si, a més, es deurà eliminar la corrosió existent en les barres i es tractaran amb un producte que eviti la seua corrosió posterior o es substituiran per unes barres d'acer inoxidable si es creu més convenient.

Com ja es deia en la fitxa "Fissures", es creu convenient que les campanes no estiguin directament encastades en el mur, sinó sobre un material elàstomer que reduisca les vibracions que es transmeten a la torre. Els materials que componen el mur seran substituïts o reparats per uns d'iguals característiques als anteriors.

El trencament de la motllura es deurà decidir si es repara o si es deixa així com a petjada d'un fet històric. Si es decideix reparar-la es deurà netejar la zona, eliminar les rajoles ceràmiques trencades i recompondre-la com era originalment, amb materials amb les mateixes característiques. Un altra opció possible, si es vol reparar però deixant constància del fet històric és la reparació de la motllura utilitzant materials diferents però semblants, per exemple, podria utilitzar-se rajola ceràmica però un revestiment d'un color diferent a l'original, per a així poder distingir-ho. No s'utilitzarà formigó, com podem trobar actualment en algunes zones, ja que és un material amb característiques molt diferents i que atenta greument contra l'estètica i composició de la torre.

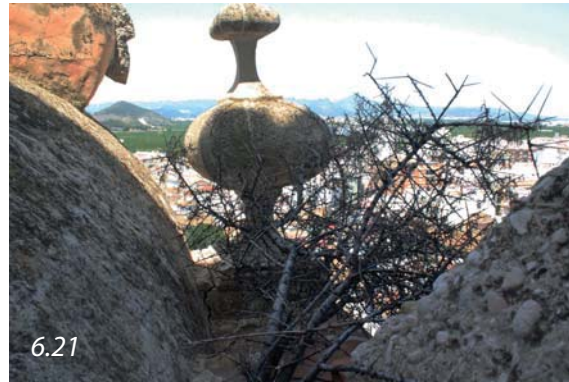
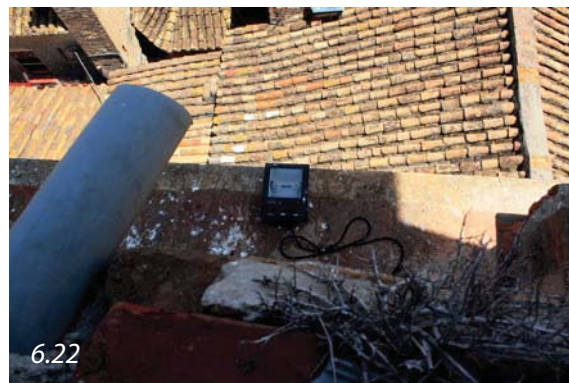
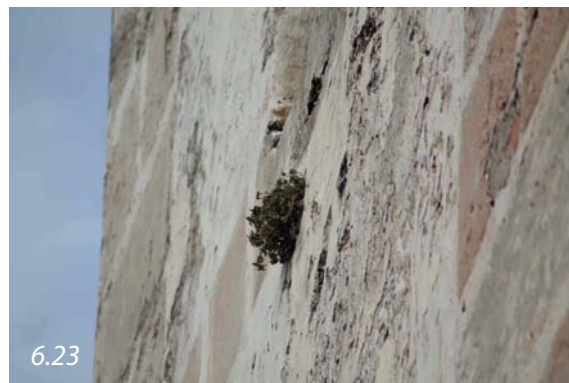
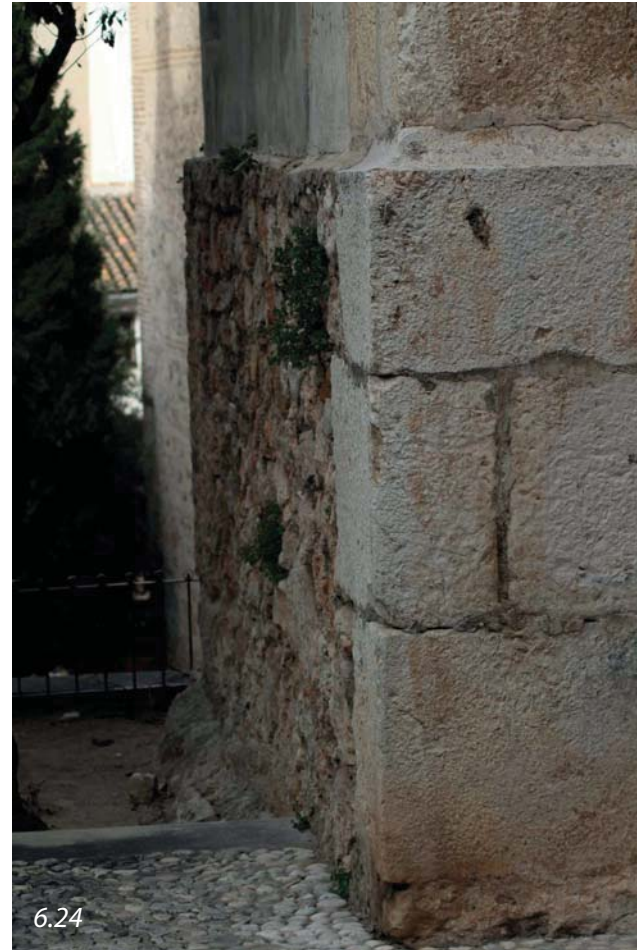
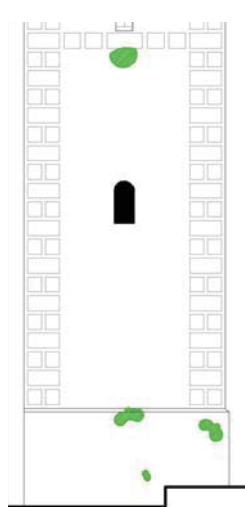
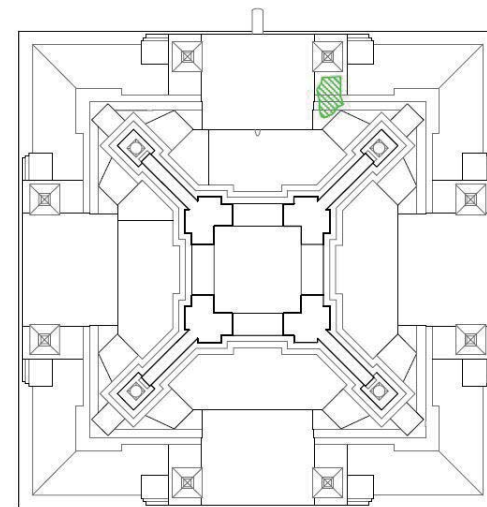
Descripció de la lesió

Aparició de vegetació en l'edifici, algunes de xicotet mida i altres de gran mida com la que trobem en un rellotge de la torre. Aquestes plantes i herbes ajuden a que es mantinga la humitat en el mur causant posteriors problemes, a més, les seues arrels degut a la seua expansió i augment continu de mida poden provocar esquerdes i/o fissures en els paraments.

Solen aparèixer en llocs on s'acumula terra o brutícia i generalment en zones humides o accessibles a l'aigua de pluja, també necessiten de sol per a desenvolupar-se.

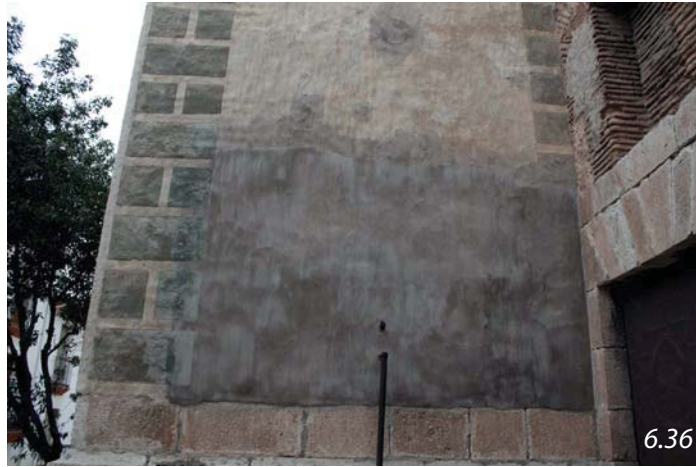
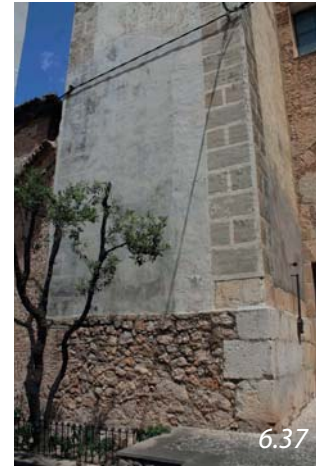
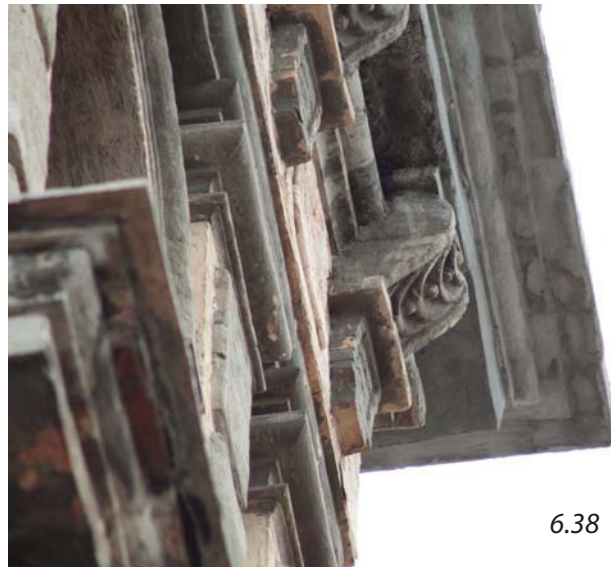
Descripció de la lesió

Incorrecta elecció del material en les intervencions realitzades en l'edifici. Aquestes intervencions, generalment amb morter de ciment, han estat realitzades en el revestiment dels alçats, donant-li una discontinuïtat a l'alçat que contrasta amb el revestiment original. Per tant perjudiquen a l'estètica i modifiquen la composició original del campanar.
