TREBALL

FI DE

GRAU

RESUM

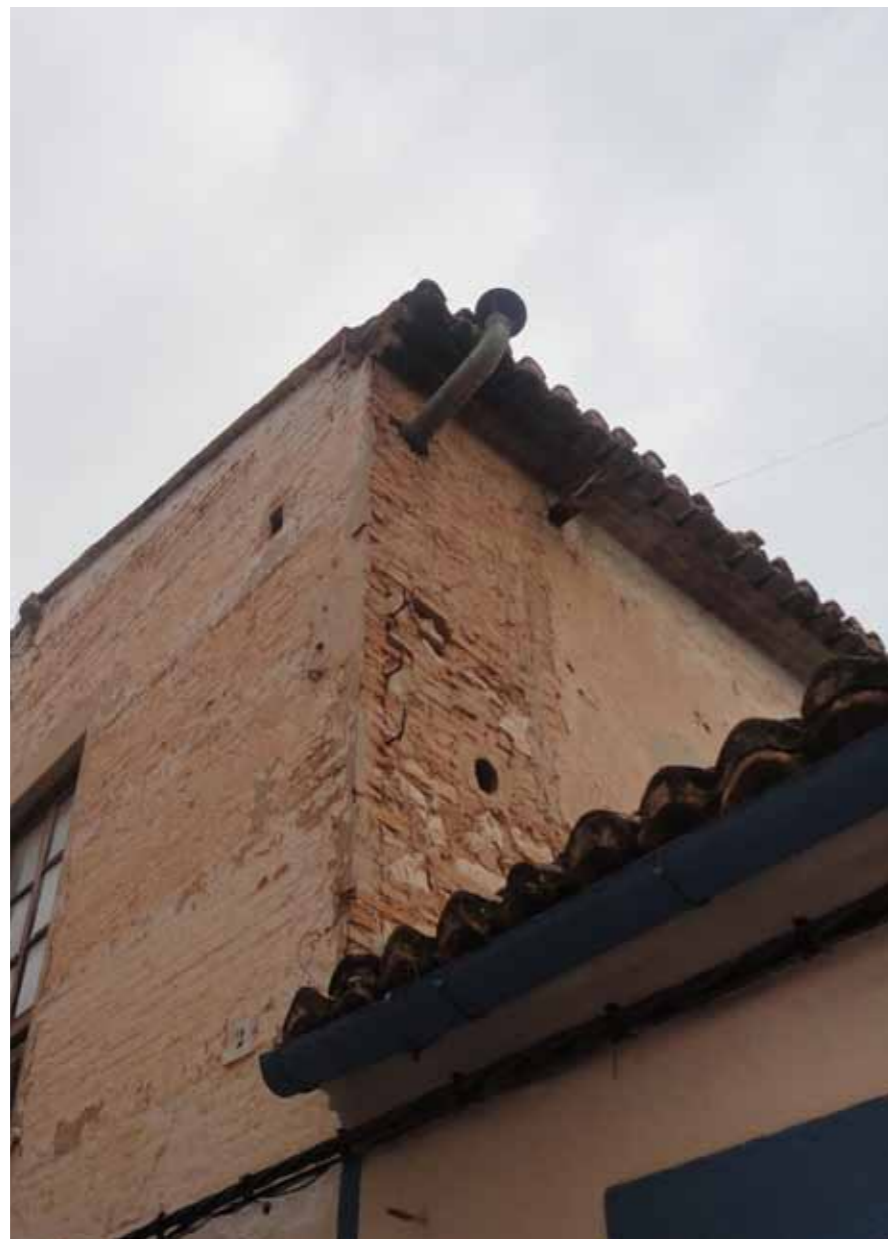
Els murs no portants, com el del mur capcer, está resolt amb fàbrica de rajola de un peu, rebuda amb morter de calç. El gruix de les juntes es irregular, però moderat. En un inici estava revestit amb morter, però tal i com podem observar, la paret ha anat deteriorant-se i s'ha optat per només tornar a posar el revestiment al exterior fins l'altura de la planta baixa.

Figura 063. Detall façana mitjanera. Pròpia autora.

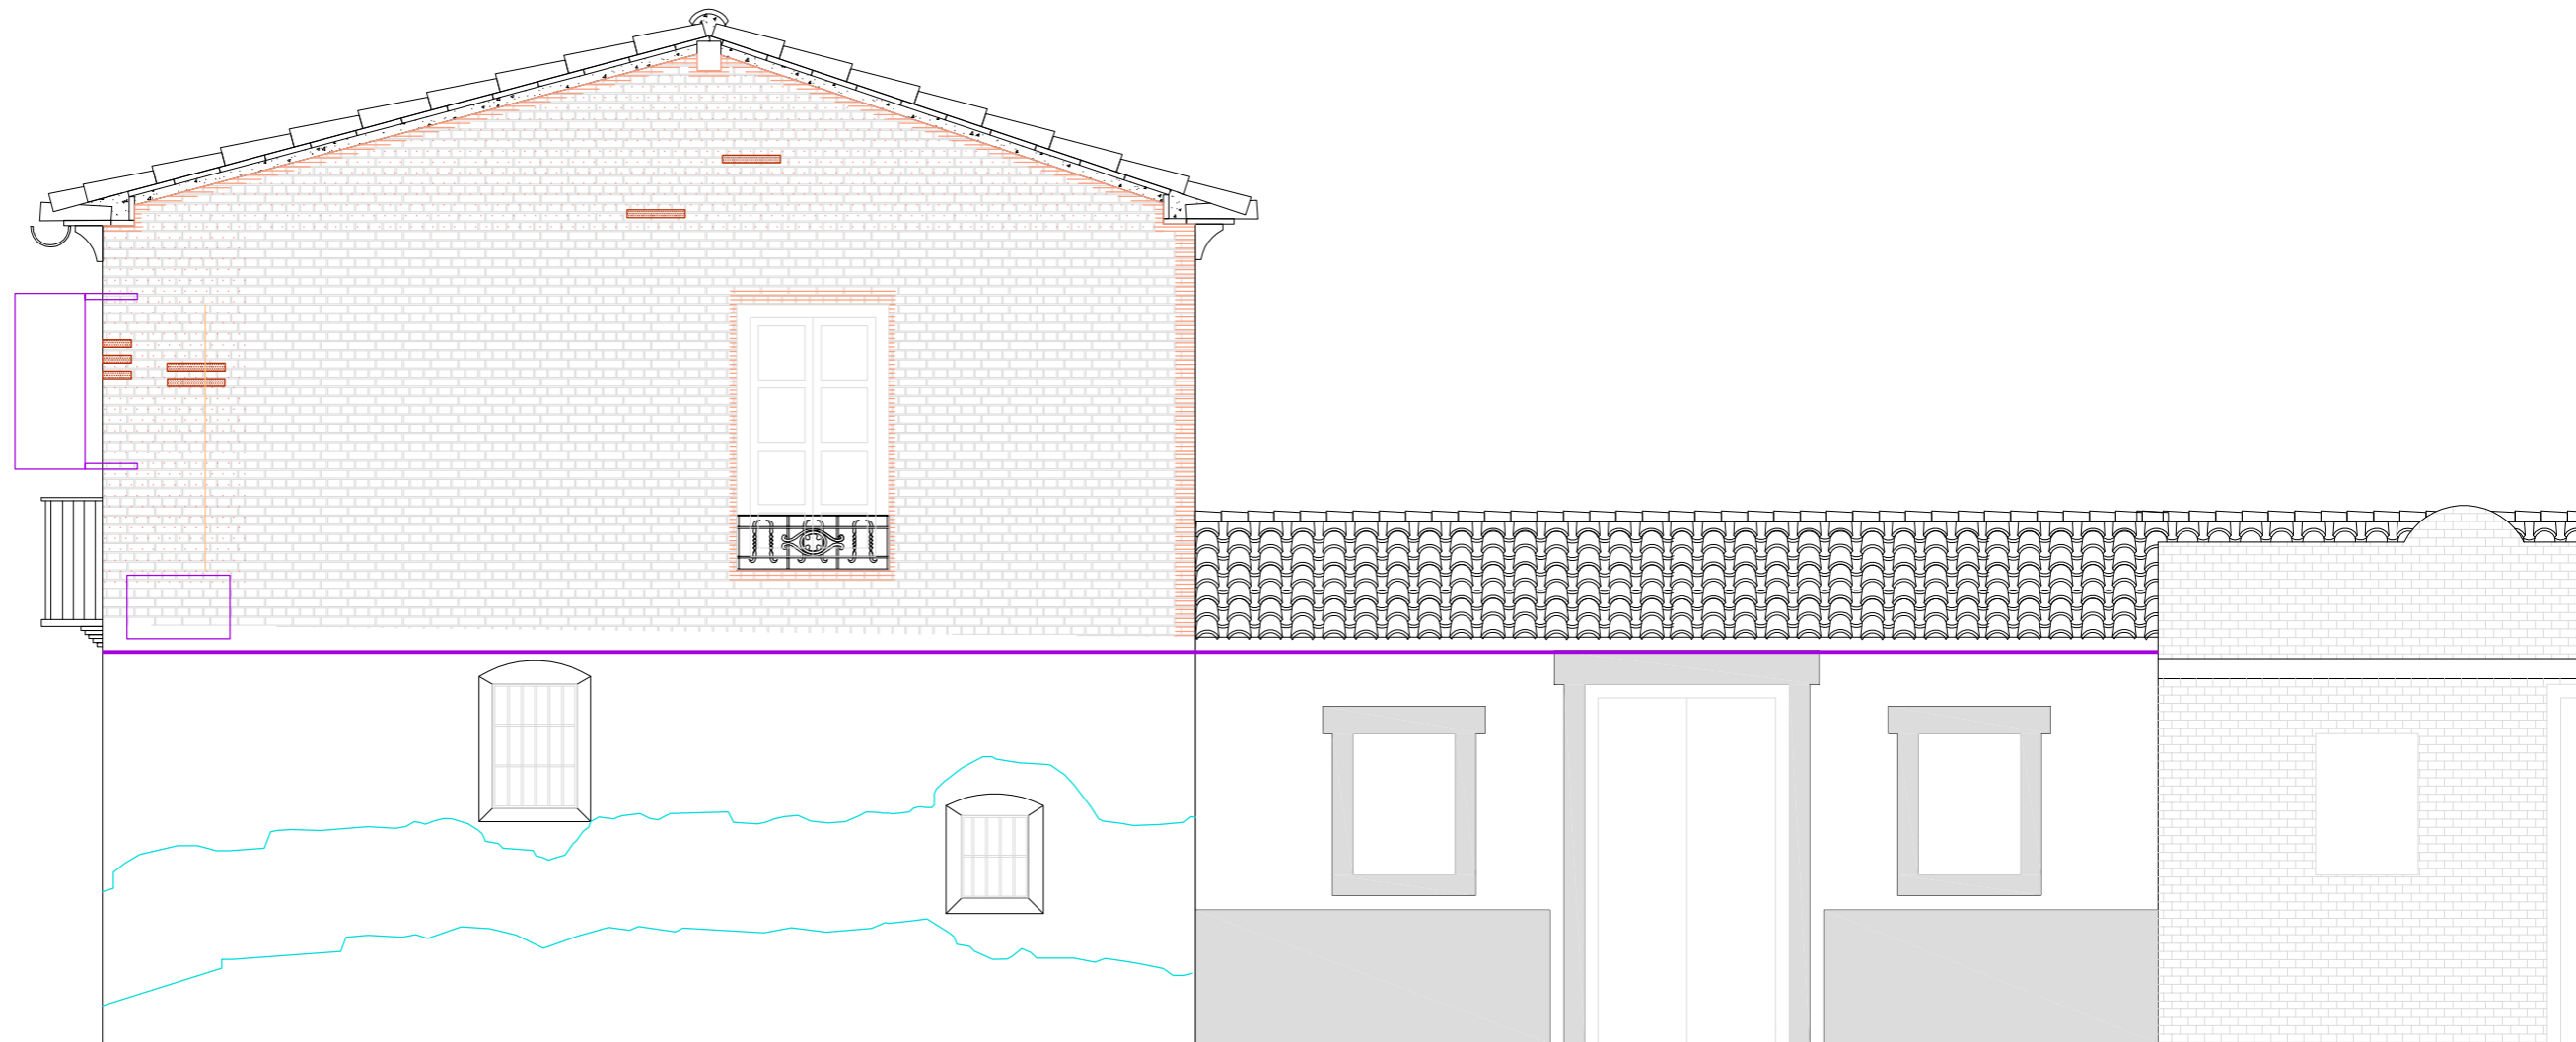
| | Vegetació | | Reparacions realitzades | | Degradació del material | | Exfoliacions |
| | Línia de humitat | | Fissures | | Elements impropis | | |

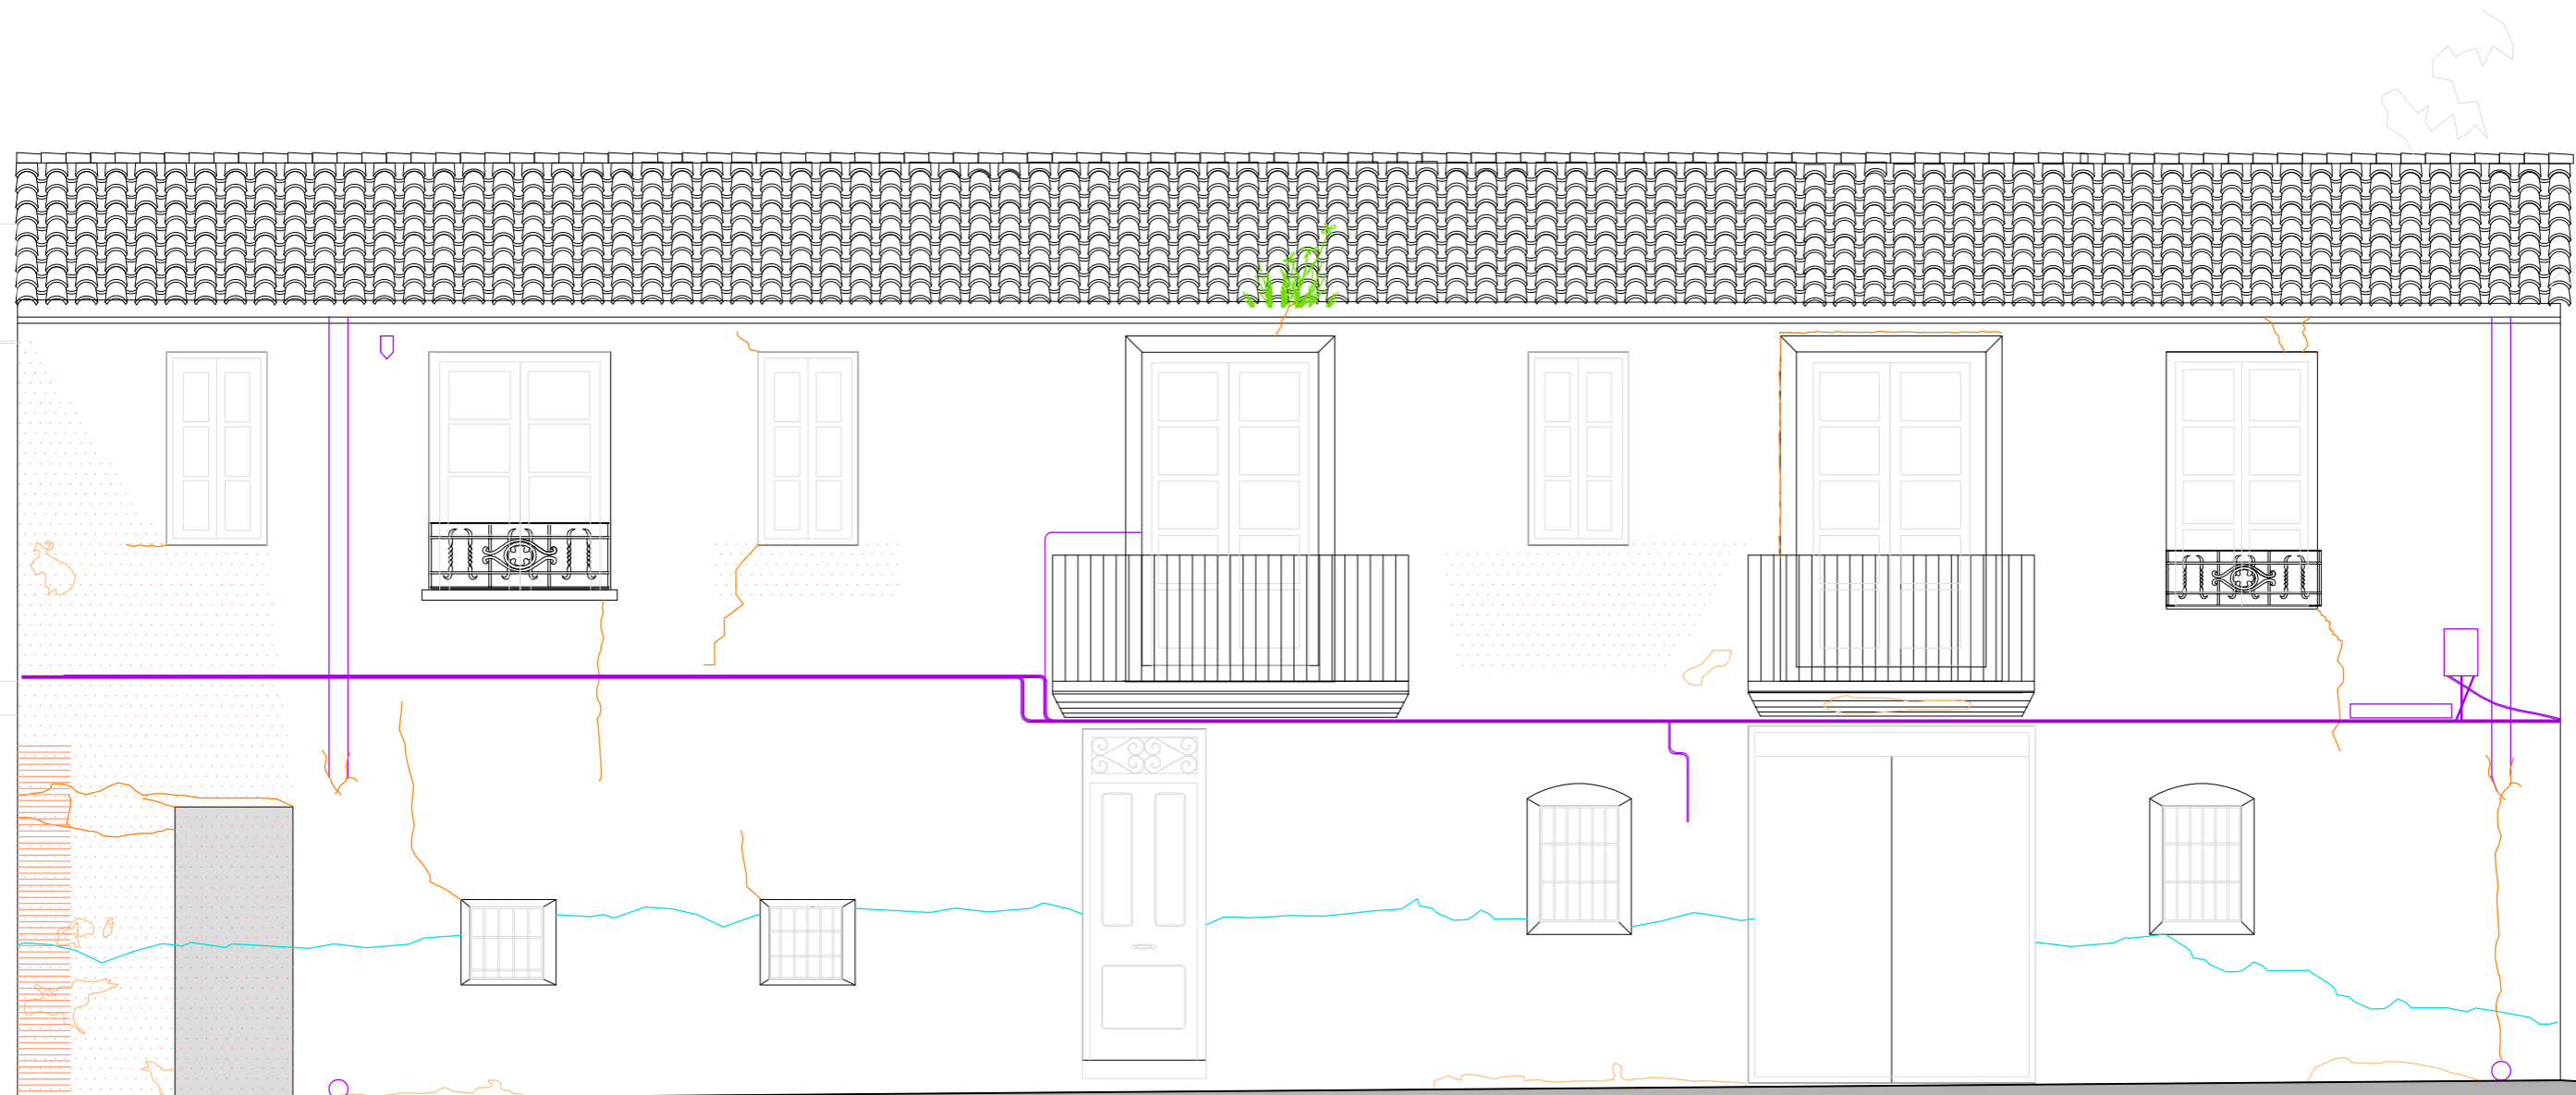
- Vegetació
- Reparacions realitzades
- Degradació del material
- Exfoliacions
- Línia de humitat
- Fissures
- Elements impropis
