# **ESTUDIO Y PROYECTO DE INTERVENCIÓN DE LA ALQUERIA VISQUET**

*SITUADA EN EL CASCO URBANO DE BENIMACLET*

**TRABAJO DE FIN DE GRADO**

**Mayo de 2015**

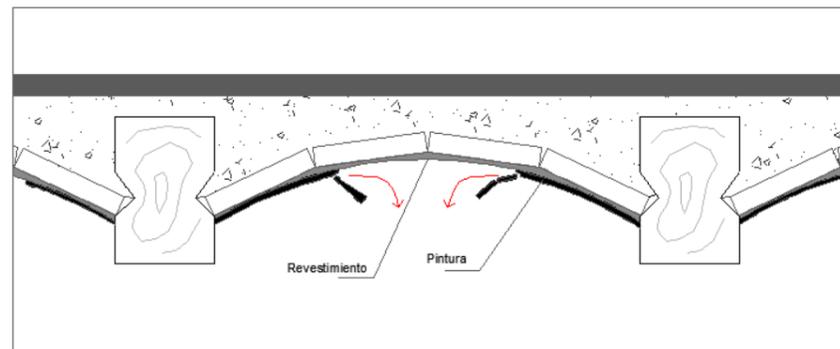
Así como en las zonas exteriores existe esta patología, en la zona interior también se puede observar como entre las vigas de madera que constituyen el forjado que separa planta baja de la primera, se ha desprendido la pintura que reviste la zona inferior de los revoltones cerámicos. Este desprendimiento se ha causado por las mismas causas nombradas anteriormente, aunque ya no afecta tanto el contacto con el exterior y las inclemencias meteorológicas, si no mayormente por la falta de mantenimiento.

Figura 66. Detalle desprendimiento pintura revoltón cerámico. Fuente: autor propio

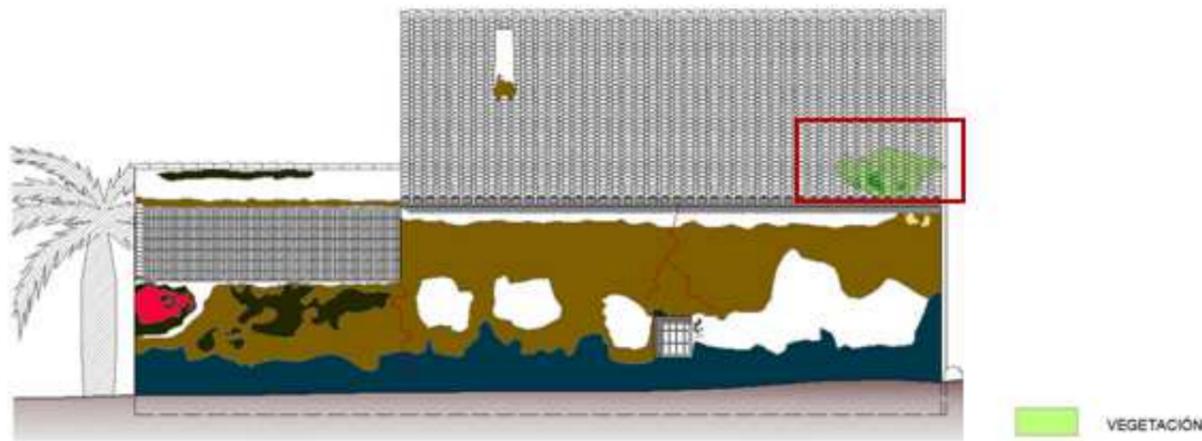
Dicha patología únicamente se encuentra situada en un punto concreto de la cubierta del inmueble, por lo que no es una patología que pueda causar daños importantes a la vivienda y a su conservación, aunque si no es tratada a tiempo es posible que estas raíces entorpezcan las funciones de la propia cubierta.

Figura 69. Situación vegetación en cubierta. Fuente: autor propio

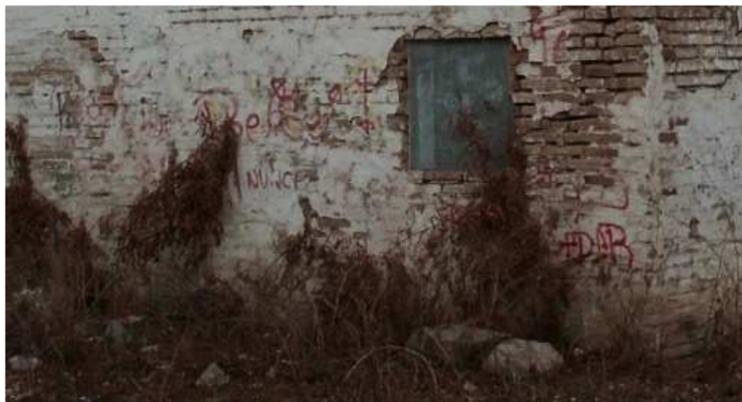
En la fachada este se encuentra una serie de grafitis de tamaño mediano. Este tipo de patologías no causa daños estructurales al inmueble, pero empeora su aspecto estético y reduce las propiedades de los materiales en el que esta dispuesto, como en este caso el revestimiento de cal. Esta causado por actos vandálicos en general, ya que se pinto sin consentimiento de los propietarios.

Figura 70. Grafitis en alquería Visquet. Fuente: autor propio

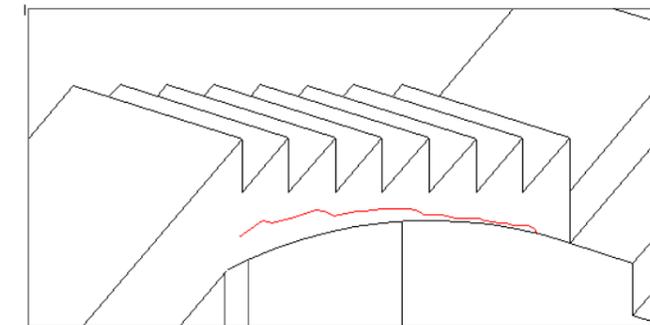
Figura 72. grieta en bóveda escalera. Fuente: autor propio

El acceso desde la planta baja a la planta primera de la alquería Visquet, presenta una grieta con una leve inclinación, siguiendo el aparejo de las rasillas que conforman la bóveda de la escalera. Esta grieta se ha podido producir por varios factores en cuanto a los materiales utilizados como con el paso del tiempo.

Dicha grieta se ha materializado en el lateral de la escalera, por lo que se puede localizar en el dormitorio 2.

En cuanto a los trabajos interiores, una vez demolidos los pavimentos de planta baja, se procederá a la reparación de la grieta en revestimiento de yeso en la zona de la bóveda de la escalera, la cual se realizará aplicando un mortero de yeso B1 para la colocación de una malla de fibra de vidrio tejida con el yeso aún fresco. Con posterioridad se aplicará un guarnecido con el mismo material y un enlucido de yeso C6.

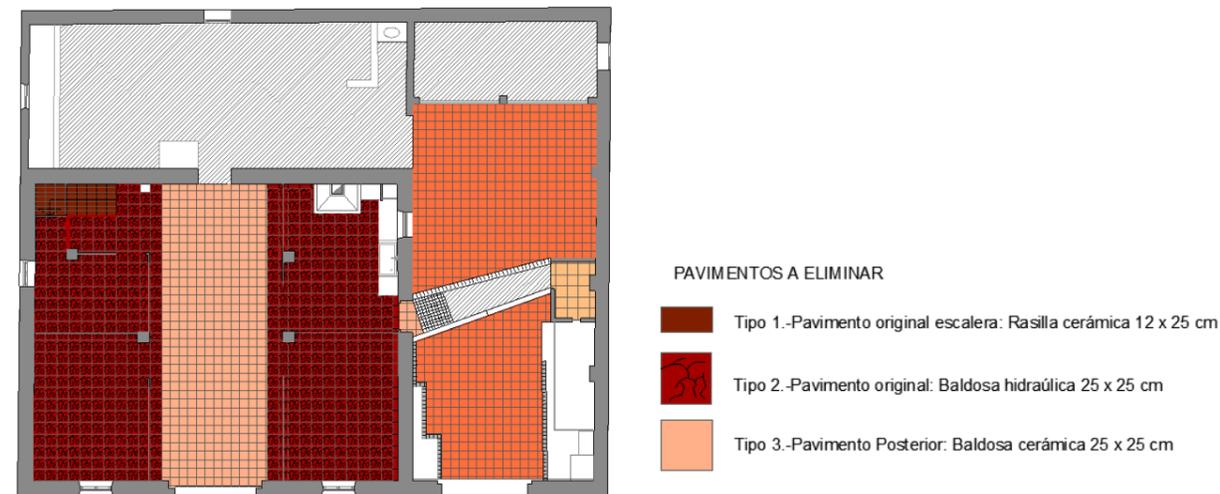
En algunas estancias en el interior de la vivienda se aprecia que el pavimento se encuentra fracturado por varios sitios, algunos les falta algún trozo y con manchas blancas debido a las sales solubles ascendentes por capilaridad del material de agarre y del propio terreno. También se observa una falta de coloración de los pavimentos.

Figura 73. Pavimentos alquería Visquet. Fuente: autor propio

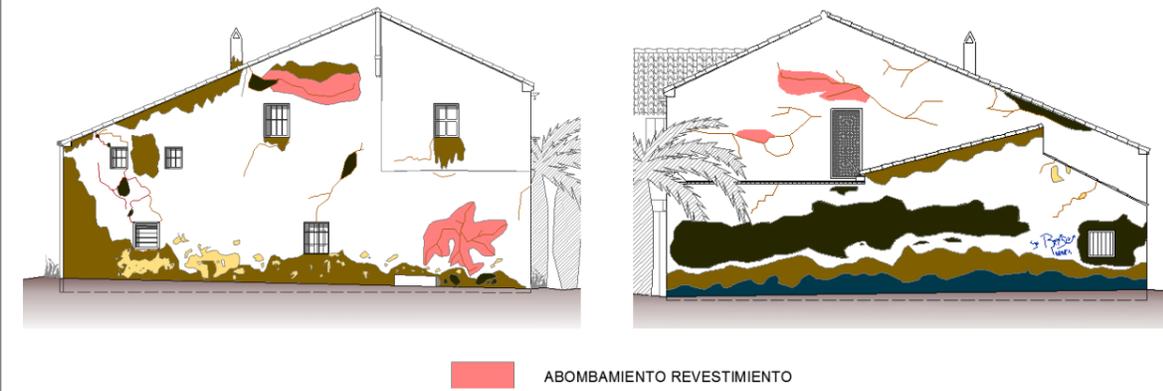
Se encuentra generalizada en la mayoría de las fachadas de la alquería, aunque en la fachada oeste encontramos diferentes abombamientos del revestimiento de mortero de cal, produciendo así el agrietamiento del mismo y el posterior desprendimiento.

Del mismo modo, también las encontramos en diferentes puntos en el interior de la vivienda, causando el desprendimiento del revestimiento de mortero cola.

El abombamiento del revestimiento viene debido principalmente a las humedades por capilares que existe en las zonas afectadas, las cuales se tratan en otra ficha patológica. La humedad que es absorbida por el muro, es posteriormente expulsada tanto para el exterior como al interior, provocando el agrietamiento y el desprendimiento del mortero de cola que reviste este muro.

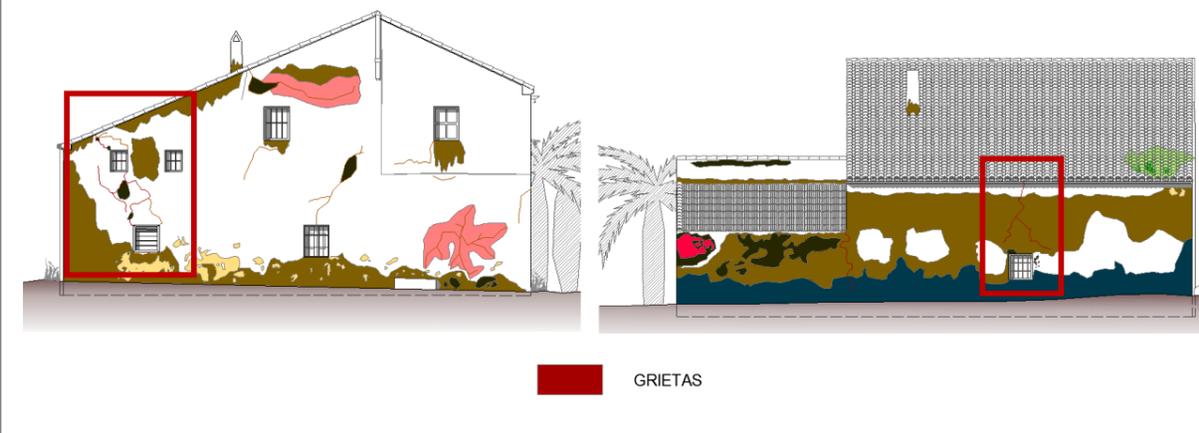
Asentamientos diferenciales en la cimentación, situados en la Fachada Norte y en la Fachada Oeste. Estas variaciones de cota en la cimentación han originado unas grietas inclinadas de espesor variable, definiéndonos la zona en la que se ha producido los asentamientos de la propia cimentación.

1. Existencia de terrenos blandos o discontinuos.
2. Insuficiente dimensionado de la cimentación, con materiales degradados con el paso del tiempo.
3. Alteración del nivel freático, lo que conlleva una variación de la humedad del terreno.
4. Pendientes inestables con el paso del tiempo.
5. Desmoronamientos o hundimientos de terrenos cercanos.
6. Trabajos de urbanización con maquinaria pesada en terrenos colindantes.

Primeramente de se deberá realizar una comprobación para saber si la grieta está viva o muerta. En este caso y según los propietarios del inmueble, la grieta está viva, por lo que sigue haciéndose cada vez más grande con el paso del tiempo. Seguidamente se procederá a realizar los siguientes trabajos:

4º. Una vez la causa de las grietas esta inactiva, se procederá a la intervención en las grietas. Para ello se retacarán con mortero de cal, quedando totalmente selladas. Por último se limpiarán las posibles rebabas.

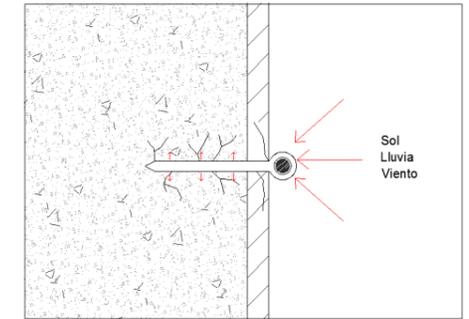
1. Utilización de un material inadecuado para los anclajes.
2. Dilataciones térmicas de los anclajes por la orientación al sur de la fachada, con lo que conlleva que le pegue el sol gran parte del día. Esto crea importantes tensiones en el encuentro, por lo que deriva a la creación de estas fisuras
3. Oxidación y corrosión de los tornillos de anclaje.
4. Falta de mantenimiento.

- 1º. Previo permiso con la compañía suministradora de electricidad, se procederá al quitado de los anclajes.
- 2º. Se picará la zona afectada, saneando posteriormente la zona cepillándola mediante un cepillo de cerdas naturales y así se prepara la superficie para un nuevo revestimiento.
- 3º. Aplicación de un nuevo revestimiento de mortero de cal, tapando las antiguas perforaciones para el anclaje del cableado eléctrico.

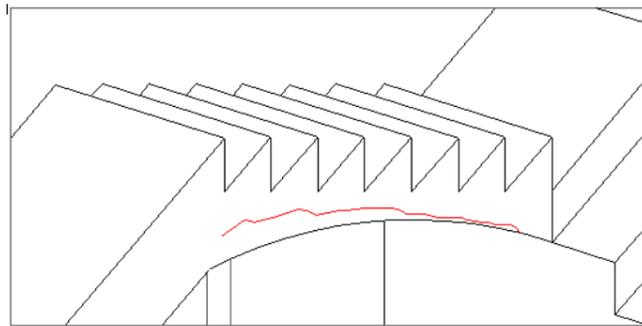
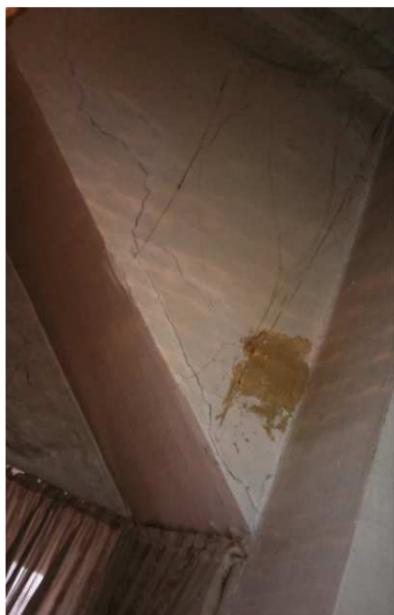
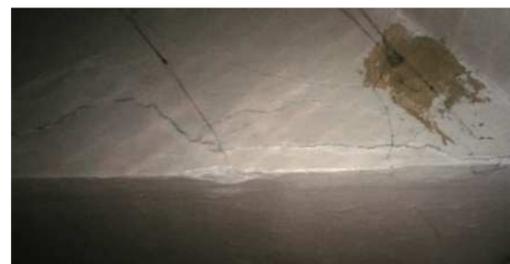
La bóveda de la escalera que comunica la planta baja con la planta primera. Se encuentra agrietada longitudinalmente por todo el lateral de la bóveda, dando esta a la habitación 2 de la alquería Visquet.

El agrietamiento de la bóveda de la escalera se ha podido producir por varios factores en cuanto a los materiales utilizados así como por el tiempo transcurrido desde su construcción.

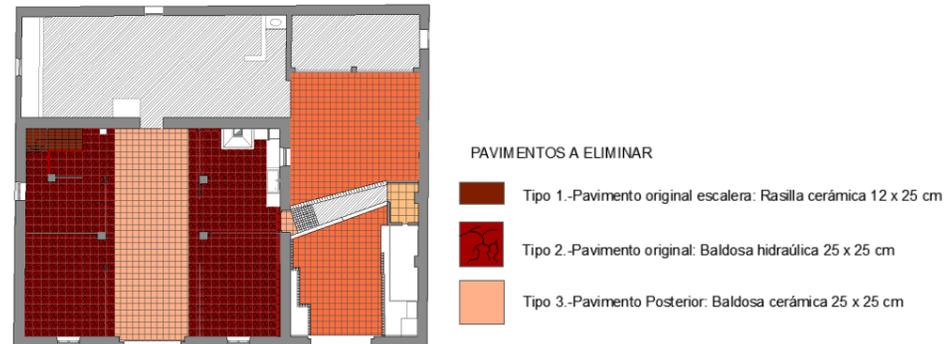
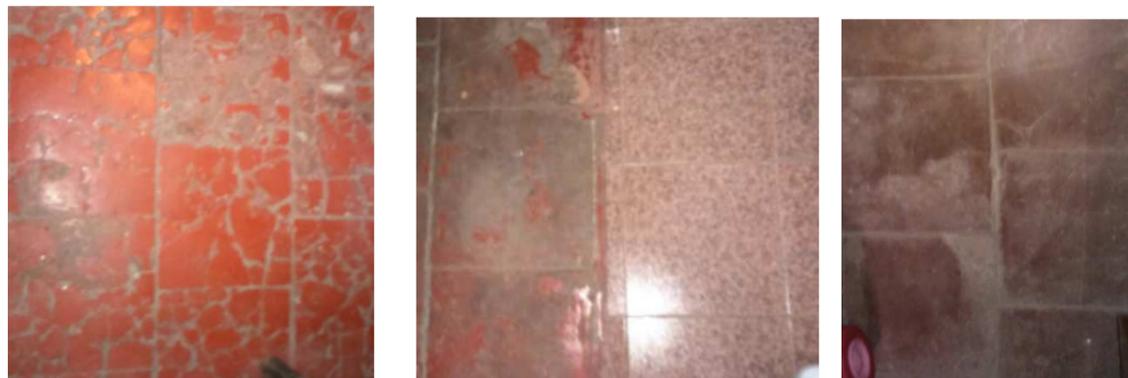
En algunas estancias en el interior de la vivienda se aprecia que el pavimento se encuentra fracturado por varios sitios, algunos les falta algún trozo y con manchas blancas debido a las sales solubles ascendentes por capilaridad del material de agarre y del propio terreno. También se observa una falta de coloración de los pavimentos.

1. Caídas puntuales de algún objeto pesado sobre el pavimento.
2. Falta de mantenimiento periódico.
3. Humedad ascendente por capilaridad, depositando sales solubles en la superficie del pavimento.

1º. Se retirarán todas las piezas en mal estado, ya sea por roturas, o por desgaste y falta de coloración. También se retirará el material de agarre antiguo.
