**LA PINTURA MURAL CONTEMPORÁNEA
DE JULIETA.XLF EN VALENCIA**

**EXAMEN TÉCNICO Y ANÁLISIS DEL ESTADO DE CONSERVACIÓN
DE UNA PINTURA MURAL POR ENCARGO**

Presentado por Laura Valle Barceló

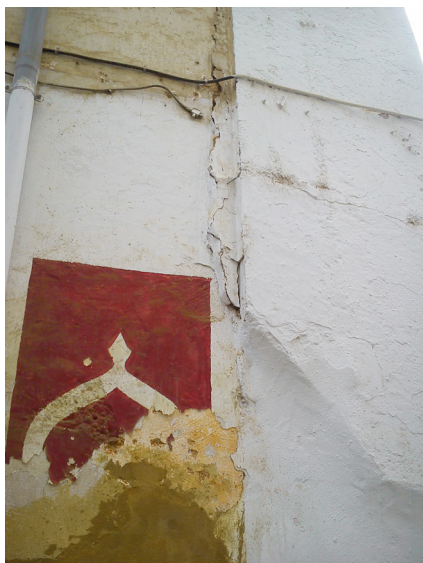
Figura 23. Grietas estructurales, fachada del edificio.

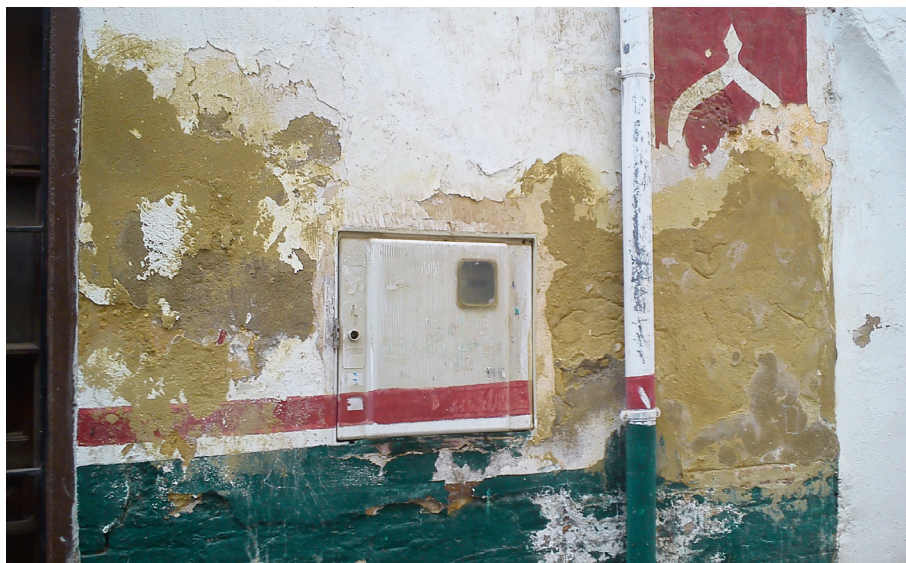
Los inmuebles que forman el Centro Cultural se encuentran aparentemente en buen estado de conservación, tanto interior como exteriormente. Y aunque se desconozca la edad arquitectónica de los mismos, hay que destacar que tienen antigüedad, ya que anteriormente formaban el conocido Colegio Nacional San Marcos de Torrent, que en la actualidad se ha trasladado a otra zona del pueblo. En cambio, el edificio que alberga la pintura mural se encuentra en muy mal estado de conservación, ya que podemos observar deterioros en la fachada principal como: extensas grietas estructurales (Fig. 23) derivadas de los movimientos del edificio y grandes zonas de humedad (Fig. 24) que han ocasionado desprendimientos de pintura.

Figura 24. Zonas de humedades, fachada del edificio.

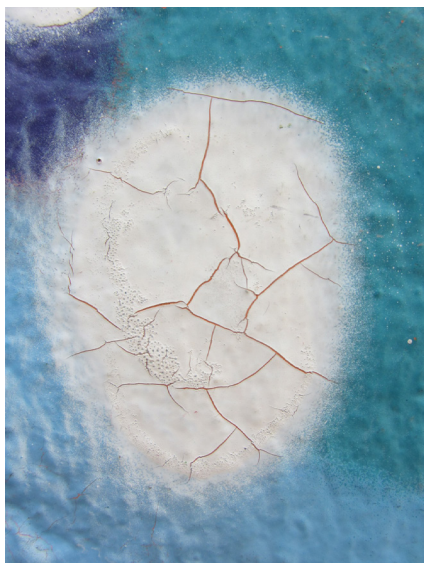
Figura 25. Detalle grietas de secado.

Figura 26. Detalle grietas de secado.

A nivel superficial se observan grietas de secado (Fig. 25 y 26), pequeñas hendiduras de mm de espesor que afectan solo a la película pictórica. Esta alteración puede haber sido ocasionada por las diferencias de tiempo de secado entre capas de pintura. Se detectan abundantes zonas con este tipo de grietas, pero la mayoría se localizan en las regiones de pintura de color blanco.

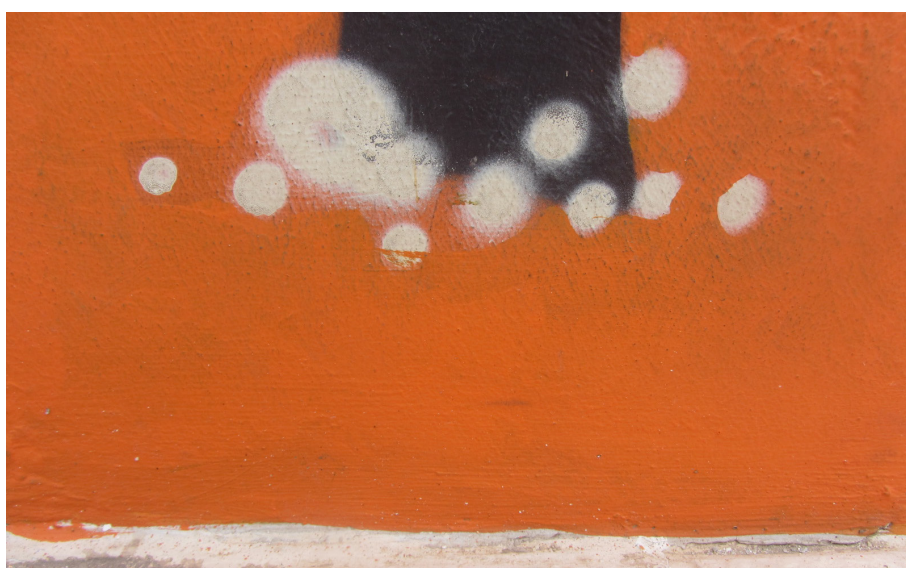
Figura 28. Detalle suciedad incrustada.

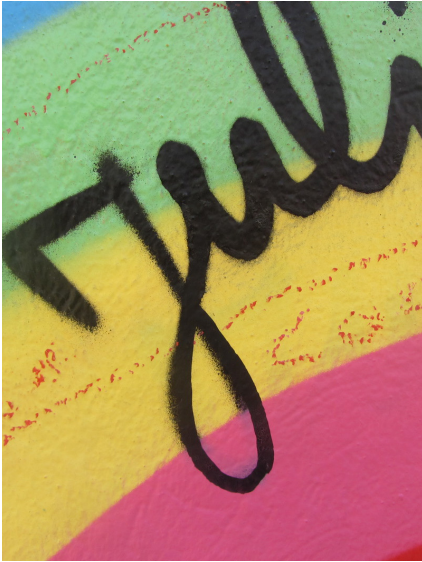
Otro daño procedente de la actividad humana son los graffitis: inscripciones y marcas (Fig. 29 y 30) producidas por los niños que vistan el parque infantil. Principalmente son rayaduras realizadas con tiza en la zona baja de la pintura mural, aunque también encontramos marcas de rotuladores de colores.

Figura 29. Detalle marcas de rotuladores de colores.

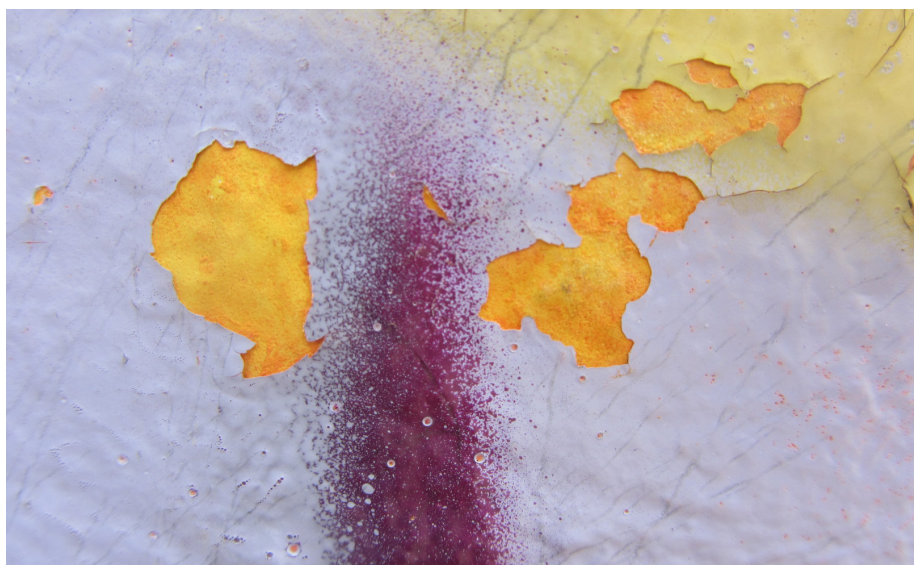
También son abundantes los pequeños desprendimientos sin forma de película pictórica (Fig. 31), donde se puede apreciar el estrato subyacente. Probablemente han sido originados por la falta de cohesión entre la película pictórica y la preparación. También existen otros faltantes de mayor profundidad en los que se ha perdido además de la película pictórica, el estrato preparatorio (Fig. 32) y algunos faltantes de menores dimensiones, pero con mayor pérdida de material, llegando incluso hasta el muro (Fig. 33 y 34). Es posible que los materiales constituyentes de la obra hayan sufrido una lenta alteración, produciendo estas pérdidas matéricas al haber estado expuestos a la humedad capilar del suelo, o la filtración de humedad procedente de las lluvias ocasionales que ha penetrado a través del edificio en mal estado.

Figura 31. Conjunto de faltantes de película pictórica.

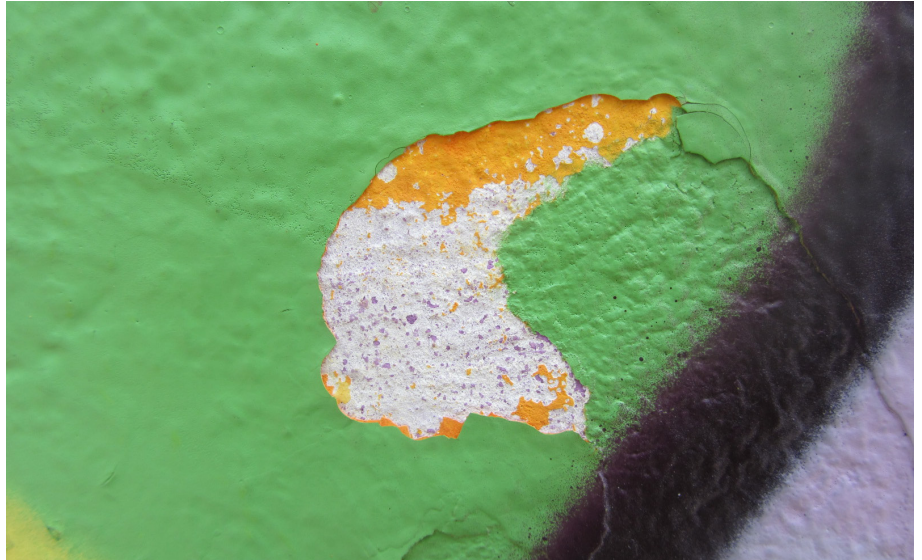
Figura 32. Detalle faltante de película pictórica y preparación.

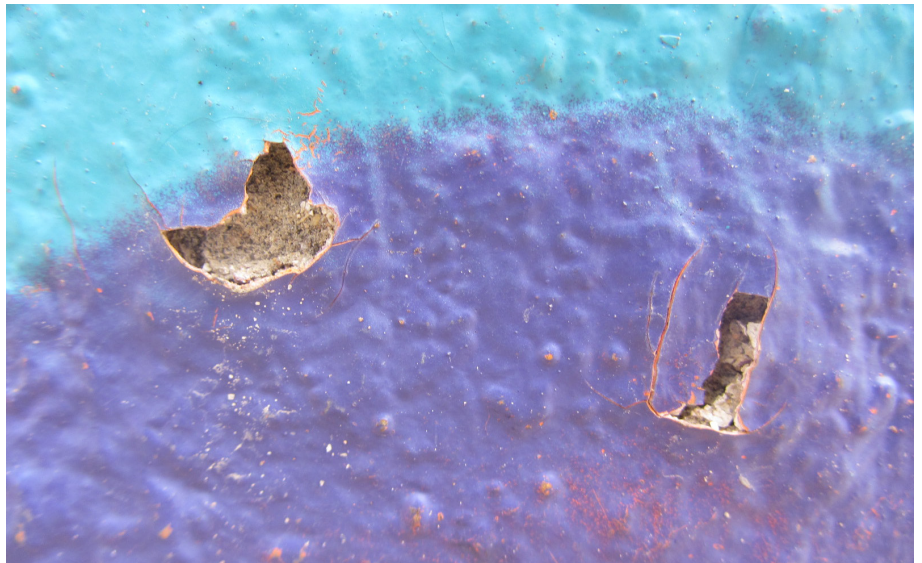
Figura 34. Detalle faltantes de película pictórica, preparación y muro.

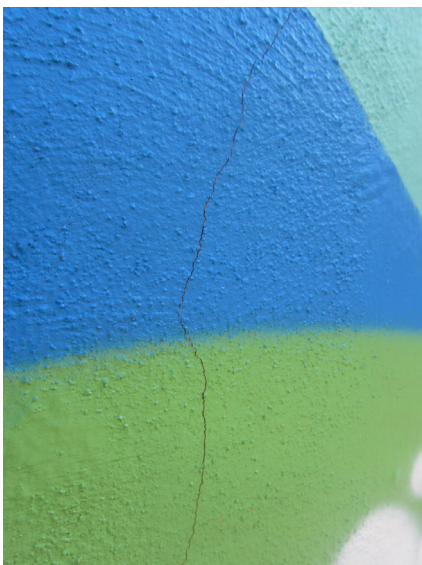
También observamos en las zonas de más altura varias líneas de fractura, grietas de carga (Fig. 36). Estas alteraciones suponen la rotura con continuidad y sin desplazamiento de las dos partes de la materia compositiva de la obra. Además podemos ver que la línea de rotura es perpendicular a la horizontalidad de la pintura mural. Seguramente tienen su origen en movimientos estructurales del edificio sobre el cual asienta la pintura mural o son procedentes de una estructura débil del mismo (defectos en la técnica de construcción del inmueble). Incluso los agentes de tipo físico como son las contracciones y dilataciones térmicas pueden ser causantes de estas grietas.

Figura 36. Detalle grieta de carga en altura.

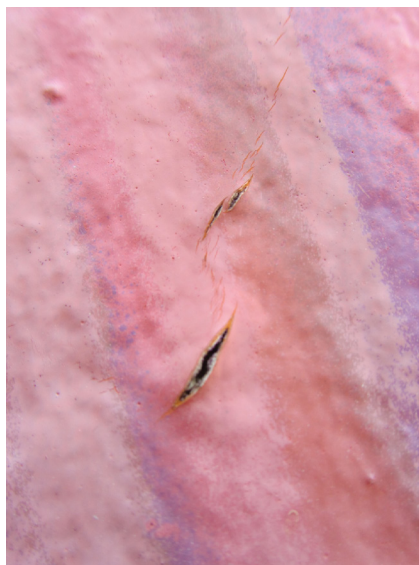
Figura 37. Detalle grieta con separación de partes.

Por otro lado, encontramos por la región media y baja de la pintura mural zonas de fracturación, pero a diferencia de las anteriores presentan separación de las dos partes y son de menor longitud (Fig. 37 y 38).

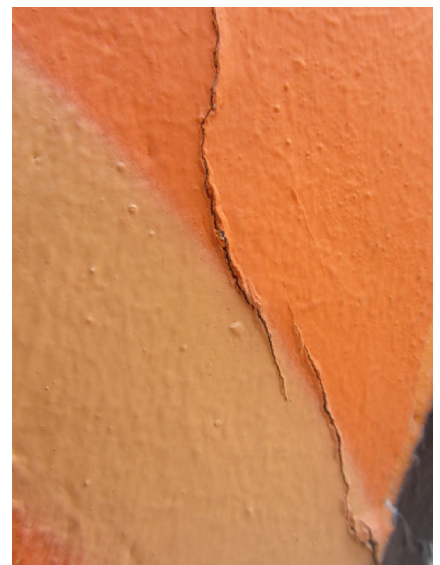
Figura 38. Detalle grieta con separación de partes

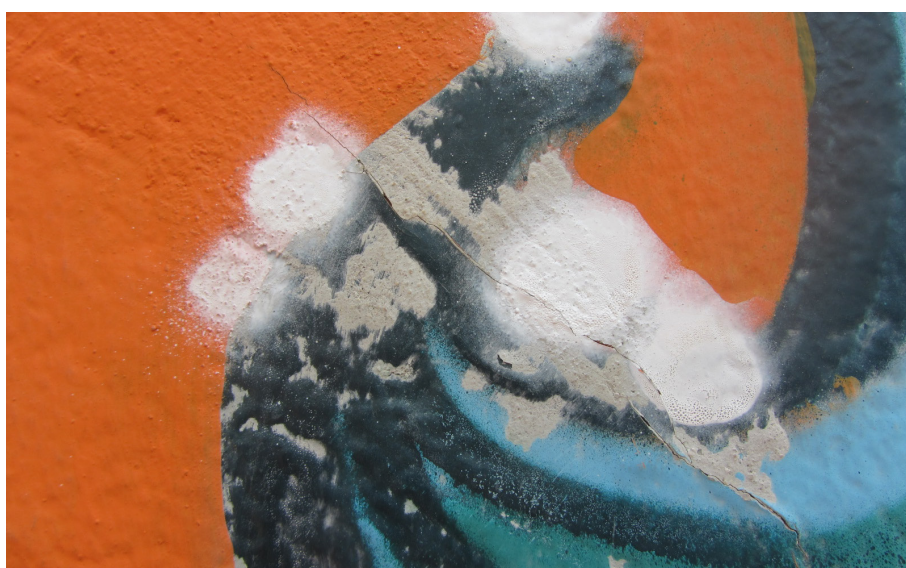
Figura 39. Zona de costras negras-marrones.

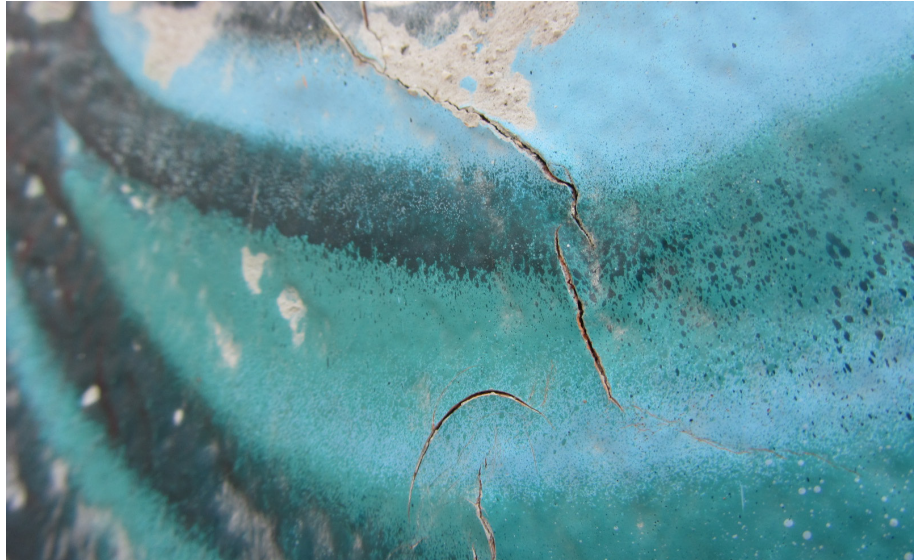
Estas costras salinas van acompañadas de pequeñas grietas abiertas y abolsamientos (Fig. 40). Los abolsamientos son deformaciones en forma de pandeo, pérdidas de adherencia entre la preparación y la capa pictórica en forma de huecos, generalmente ocasionados por oscilaciones de temperatura.

Figura 40. Detalle de grietas y abolsamiento.

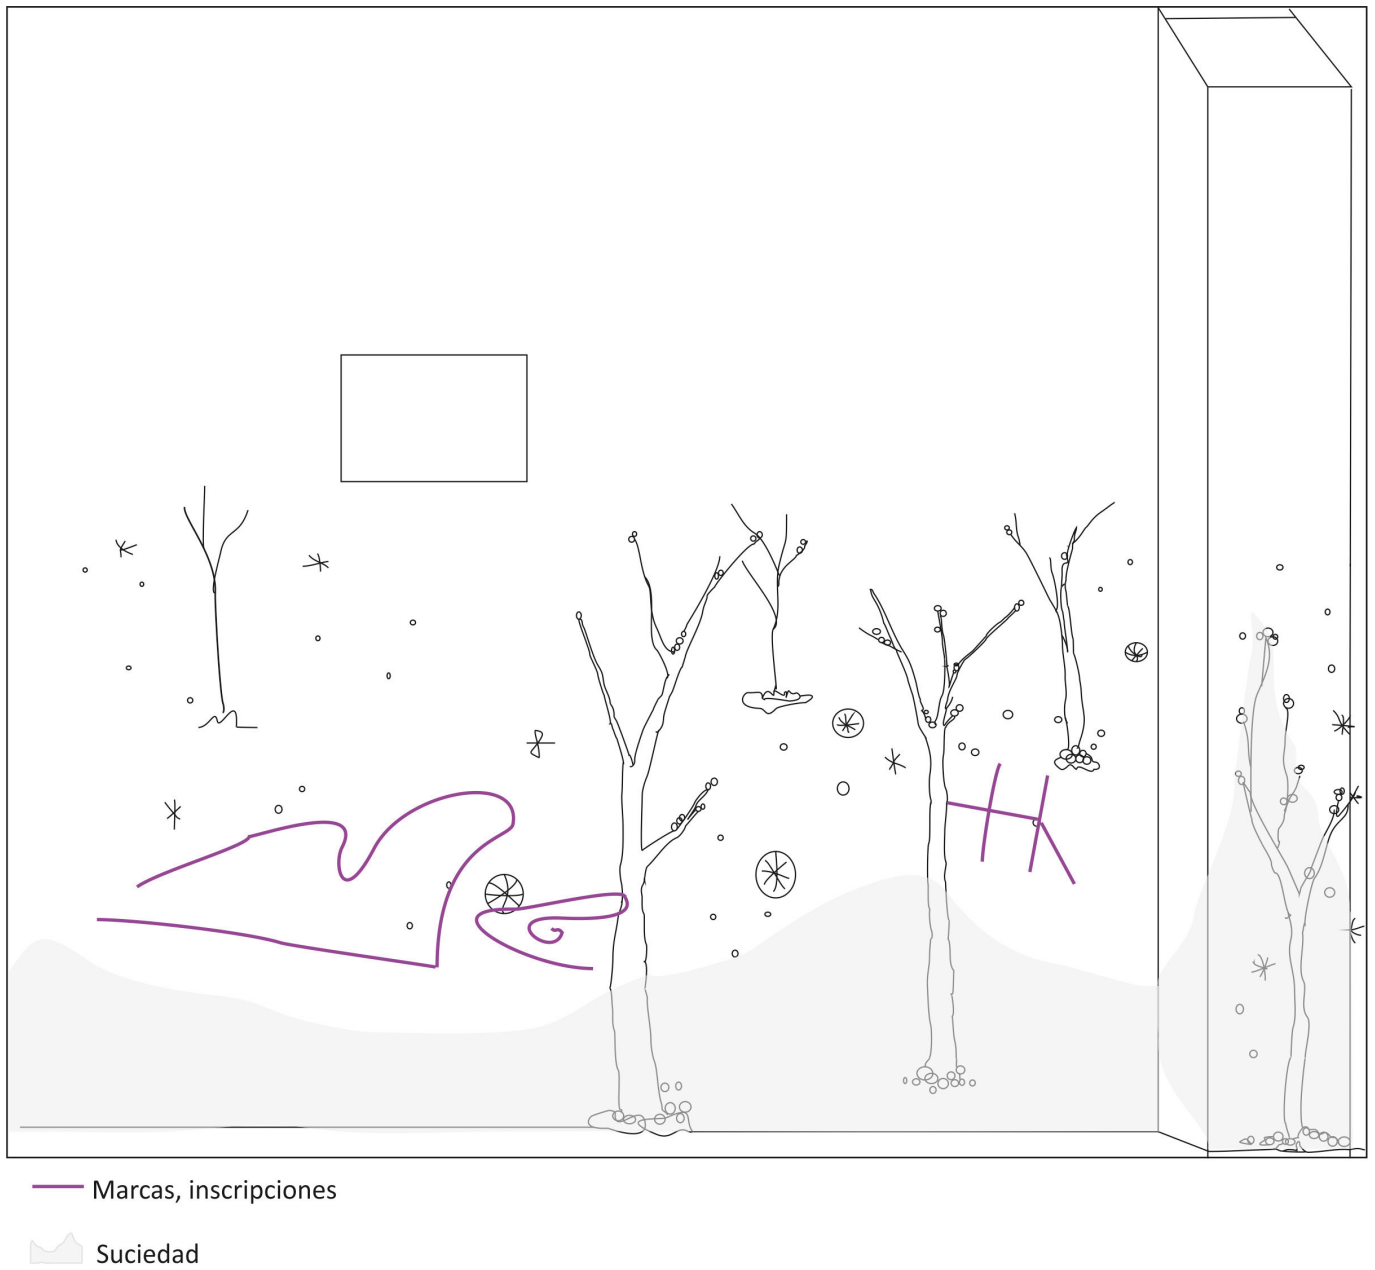
Figura 42 . Primer fragmento de la obra. Diagrama de daños. Parte izquierda e inicio de la obra.

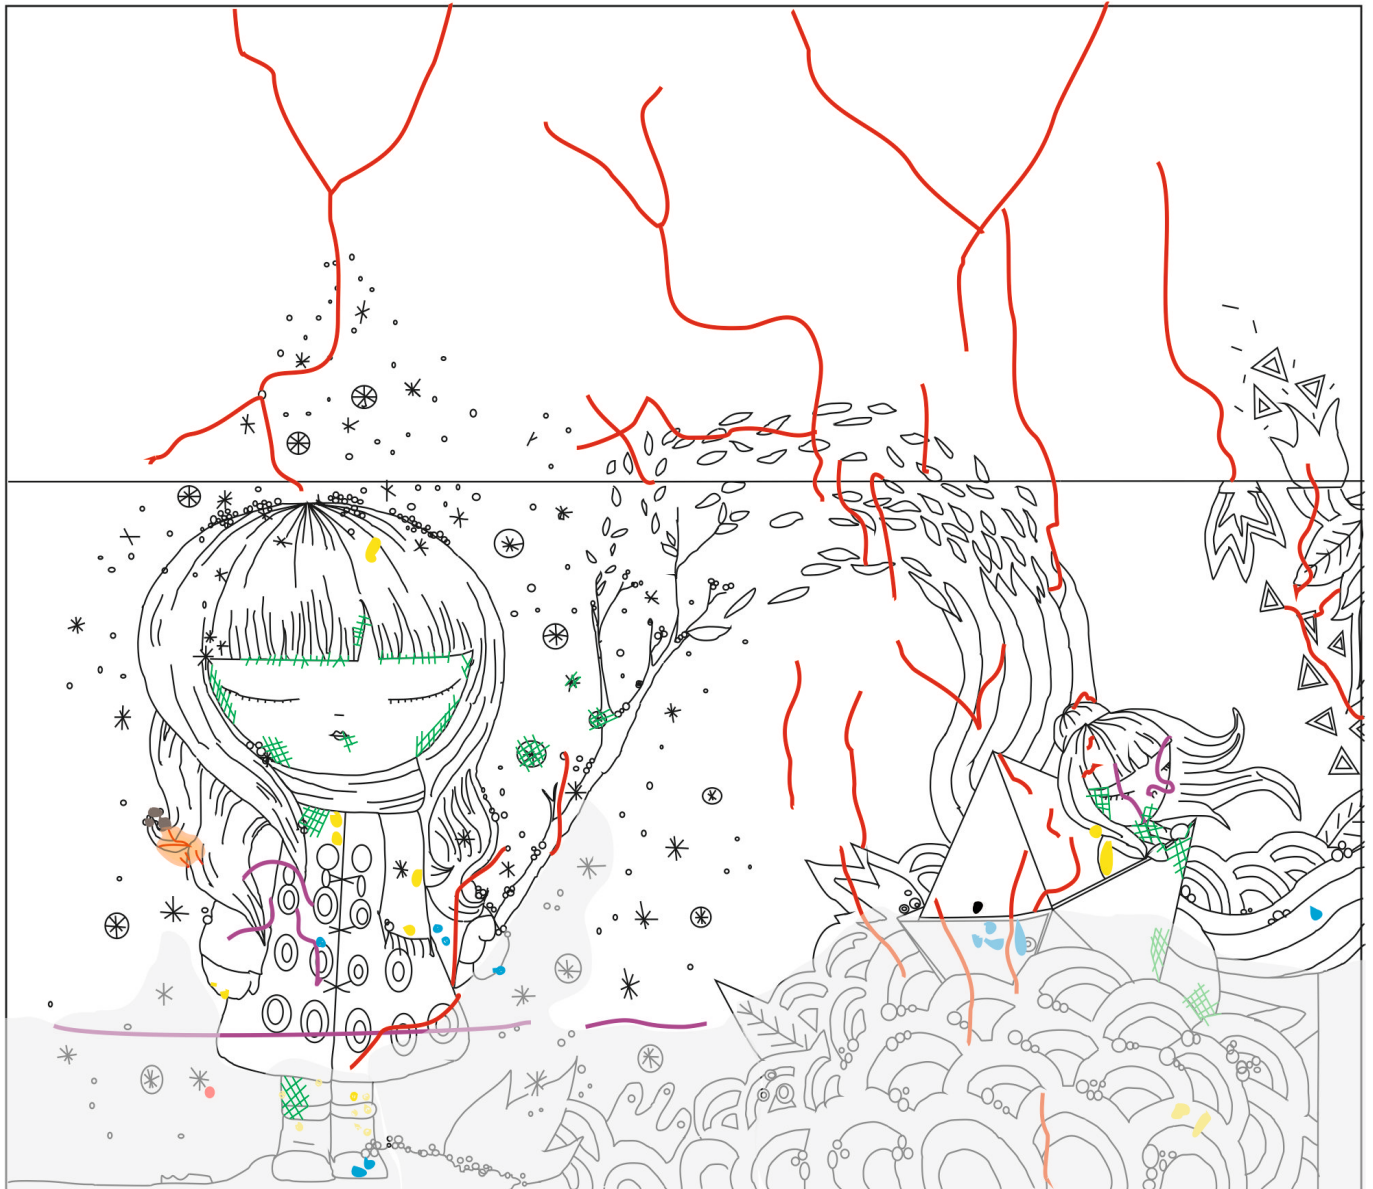
Figura 43. Segundo fragmento de la obra. Diagrama de daños. Parte central de la obra.

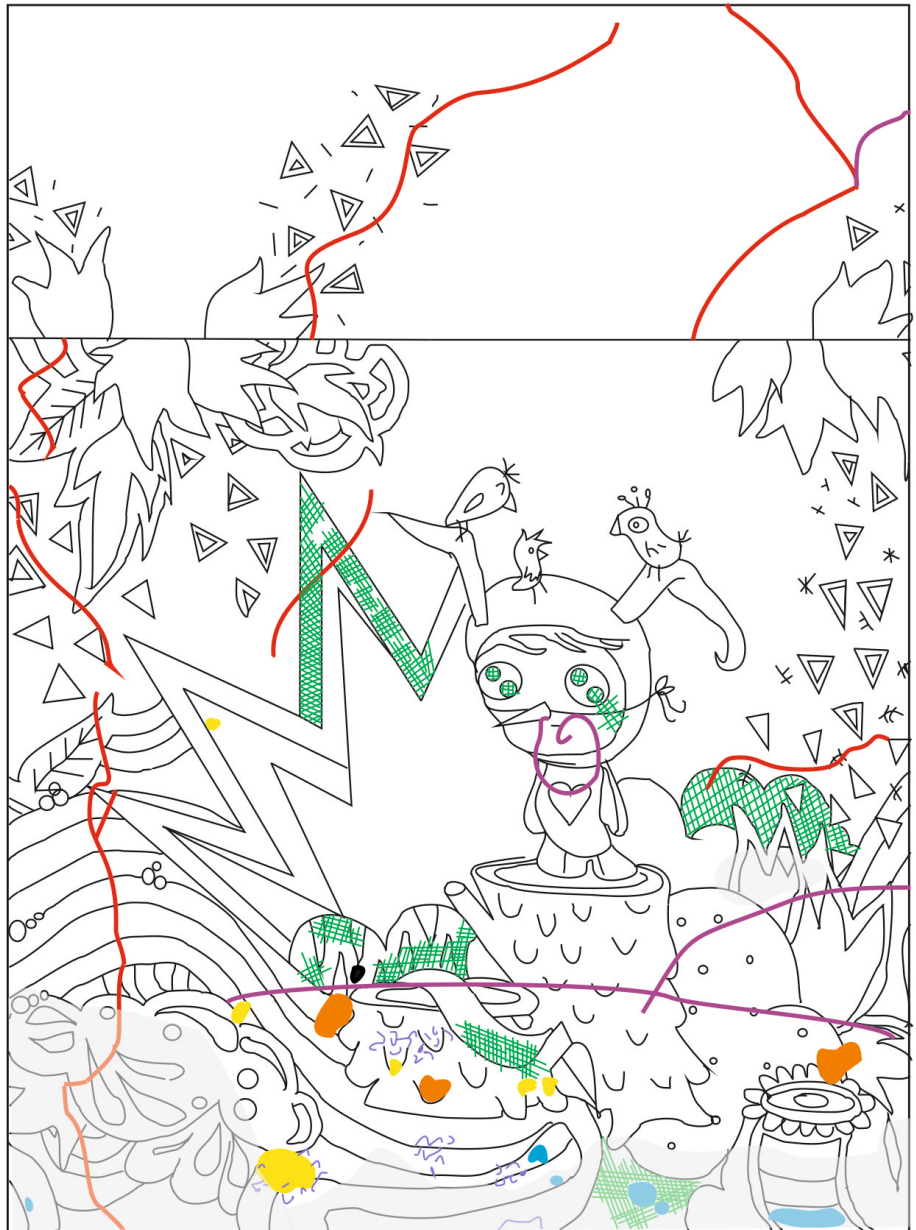
Figura 44 . Tercer fragmento de la obra. Diagrama de daños. Parte central de la obra.

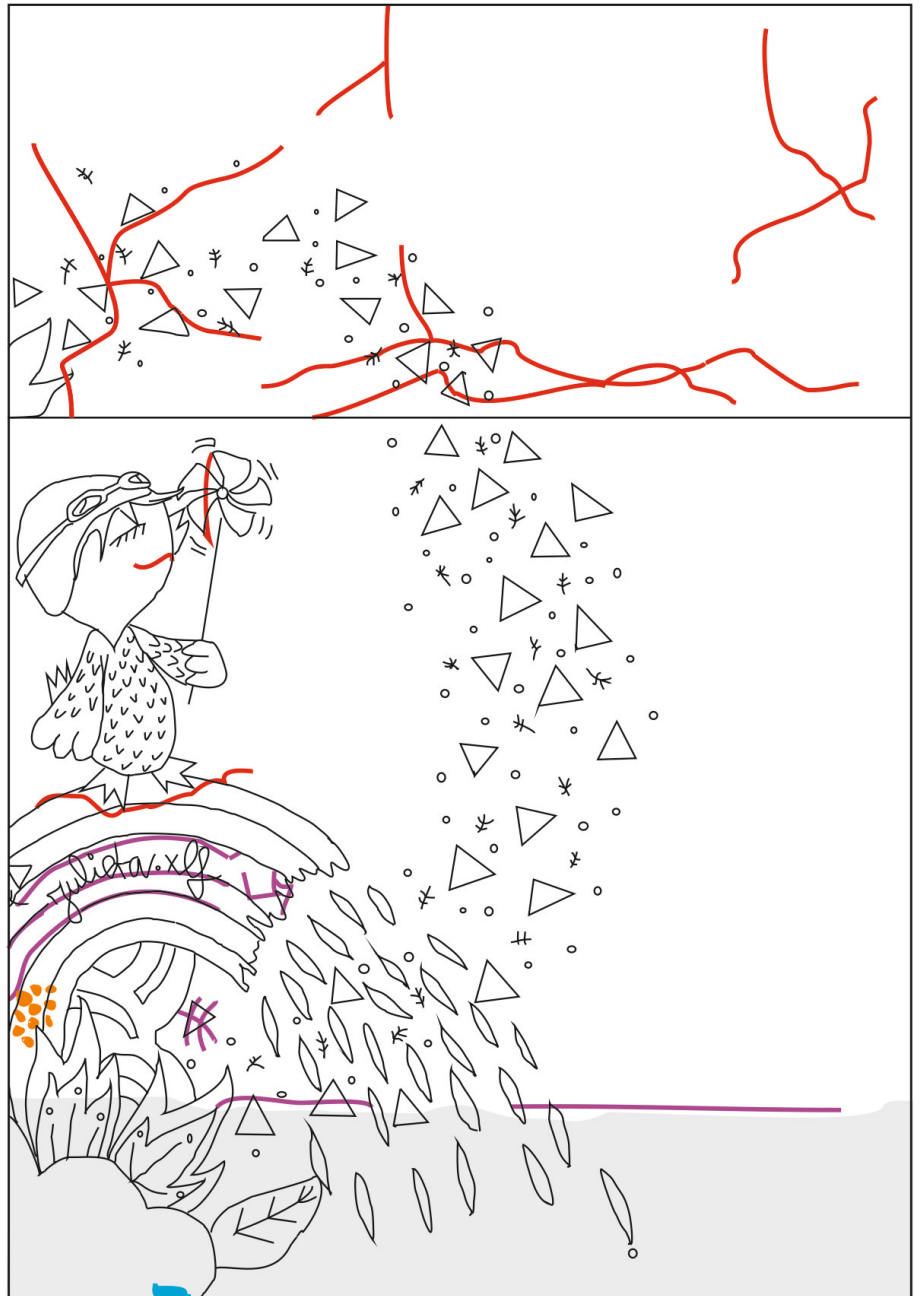
Figura 45 . Cuarto fragmento de la obra. Diagrama de daños. Parte derecha y final de la obra

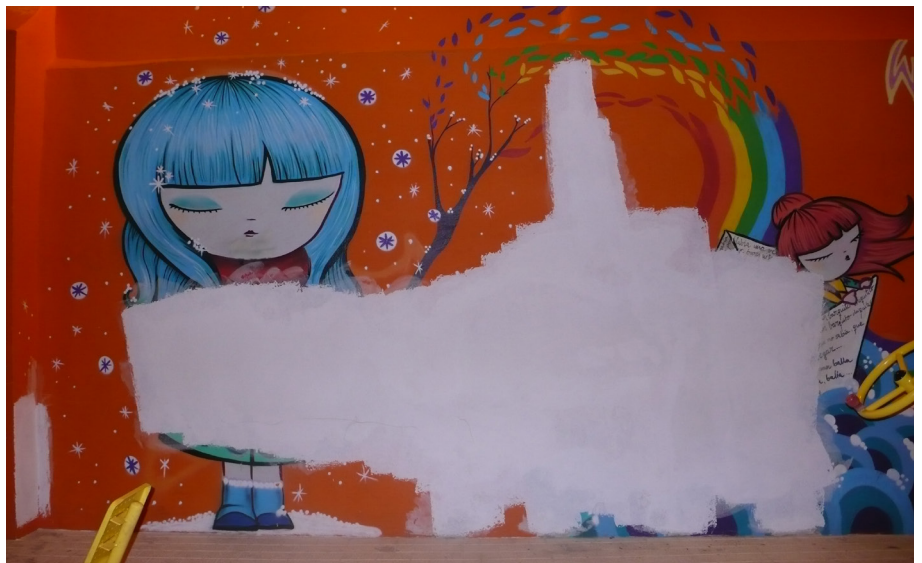
El primer causante de su durabilidad hasta el día de hoy han sido dos intervenciones llevadas a cabo por la artista en 2011 y en 2013. El modo de mantener la pintura mural viva no consistió en una restauración propiamente dicha, sino que se subsanó repintando aquellas zonas o superficies que se hallaban deterioradas.

Figura 46. Zonas de repinte de la obra, 2013.

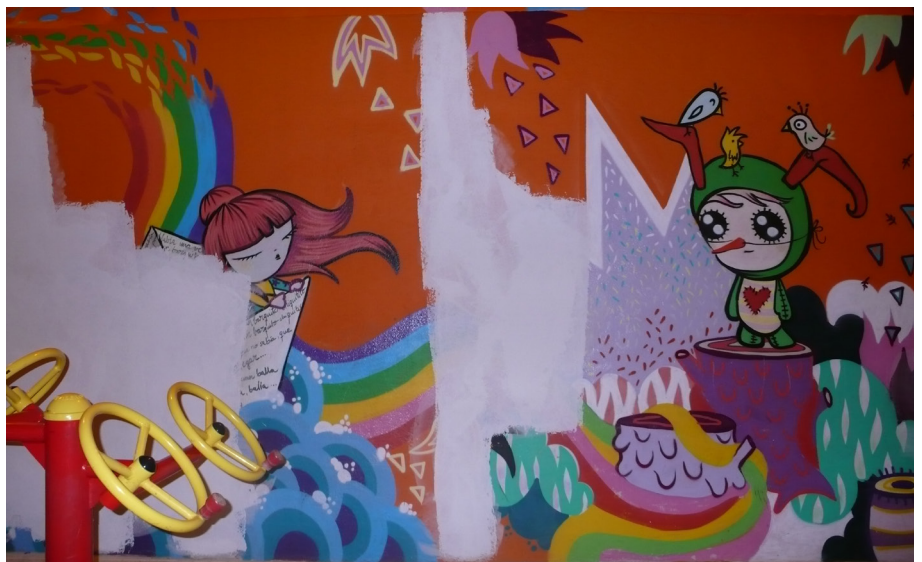
Figura 47. Zonas de repinte de la obra, 2013.

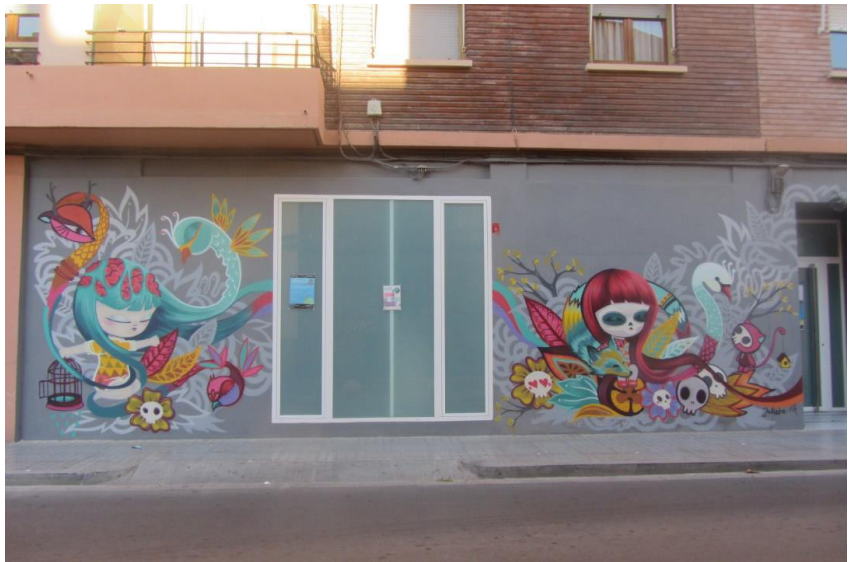
OBRA Nº 1	TÍTULO: Sin título
AUTOR: Julieta.xlf	
LOCALIZACIÓN: C/Botánico Cabanilles, 43 bj. Alboraiá	
FECHA DE REALIZACIÓN: 09/2013	FECHA DE VISITA: 03/2014
SIMBOLOGÍA: Metáfora a partir del eslogan del Centro (el pensamiento es la semilla de la acción)	
ESTADO GENERAL DE CONSERVACIÓN: B (X) R () M ()	
DESCRIPCIÓN DE PATOLOGÍAS: abundante suciedad superficial y grietas finas	
PROPIETARIO: Centro de Formación "THINK"

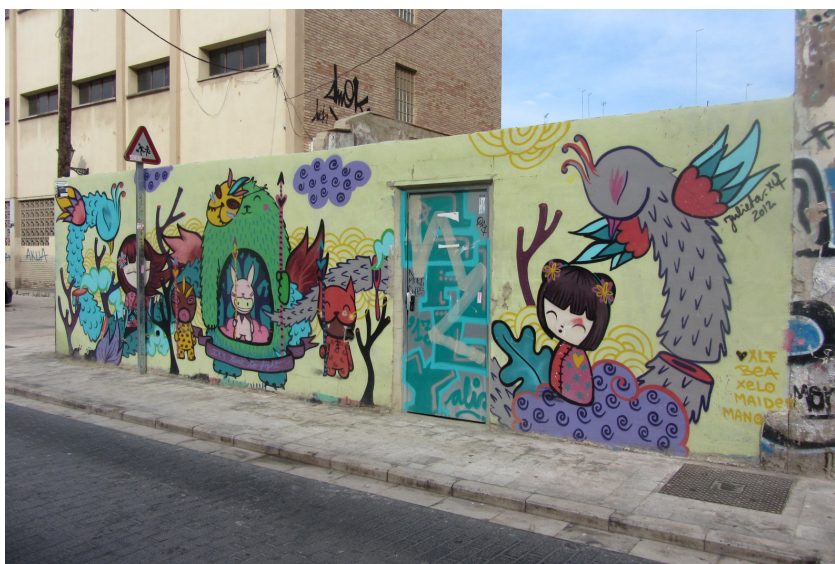
OBRA Nº 2	TÍTULO: It's time to fight
AUTOR: Julieta.xlf	
LOCALIZACIÓN: C/ de la Beneficència, sin nº. Valencia	
FECHA DE REALIZACIÓN: 2012	FECHA DE VISITA: 03/2014 y 11/2014
SIMBOLOGÍA: Tiempo de lucha en el momento de actual	
ESTADO GENERAL DE CONSERVACIÓN: B () R (X) M ()	
DESCRIPCIÓN DE PATOLOGÍAS: Abundante suciedad incrustada, grietas finas, faltantes de pequeñas dimensiones	
PROPIETARIO: No. Fachada de un solar abandonado

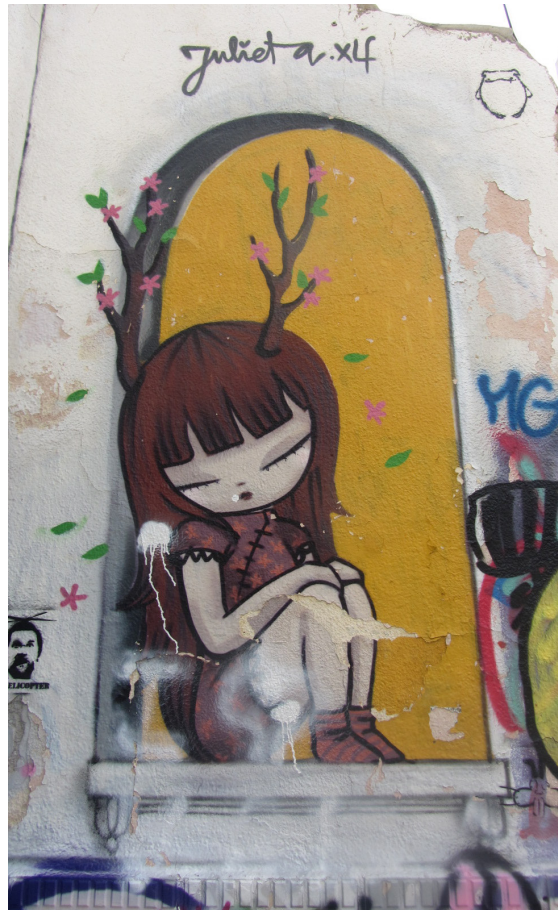
OBRA Nº 3	TÍTULO: Sin título
AUTOR: Julieta.xlf	
LOCALIZACIÓN: C/ de la Beneficiència, sin nº. Valencia	
FECHA DE REALIZACIÓN: Se desconoce	FECHA DE VISITA: 03/2014 y 11/2014
SIMBOLOGÍA: Niña con ramas en la cabeza que simbolizan el crecimiento	
ESTADO GENERAL DE CONSERVACIÓN: B () R () M (X)	
DESCRIPCIÓN DE PATOLOGÍAS: Grietas profundas, desprendimientos de película pictórica, pulverulencias, eflorescencias salinas	
PROPIETARIO: No. Fachada de un solar abandonado

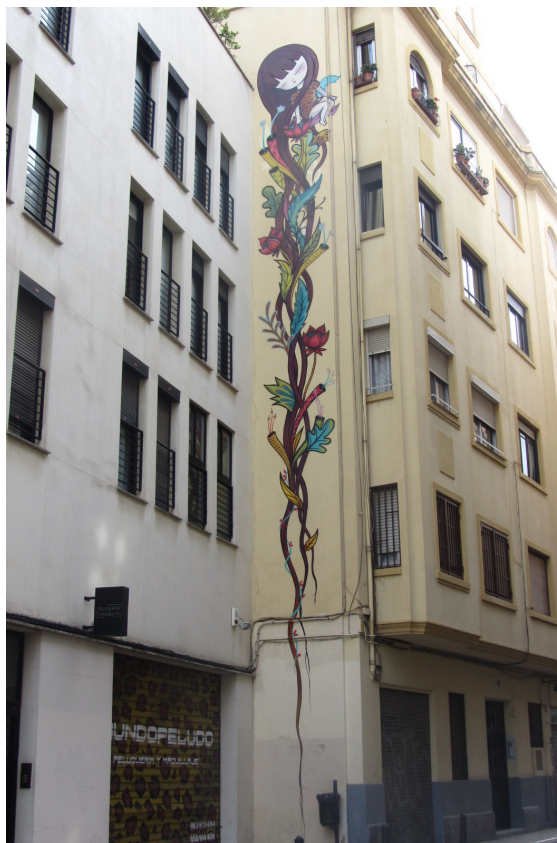
OBRA Nº 4	TÍTULO: Sin título
AUTOR: Julieta.xlf	
LOCALIZACIÓN: C/ Corona, nº 7. Barrio del Carmen. Valencia	
FECHA DE REALIZACIÓN: 2014	FECHA DE VISITA: 03/2014 y 11/2014
SIMBOLOGÍA: El crecimiento espiritual y la conexión con la naturaleza, el crecimiento de las cosas orgánicas desde dentro hacia afuera	
ESTADO GENERAL DE CONSERVACIÓN: B (X) R () M ()	
DESCRIPCIÓN DE PATOLOGÍAS: Suciedad superficial	
PROPIETARIO: Si. Encargo del vecino del edificio

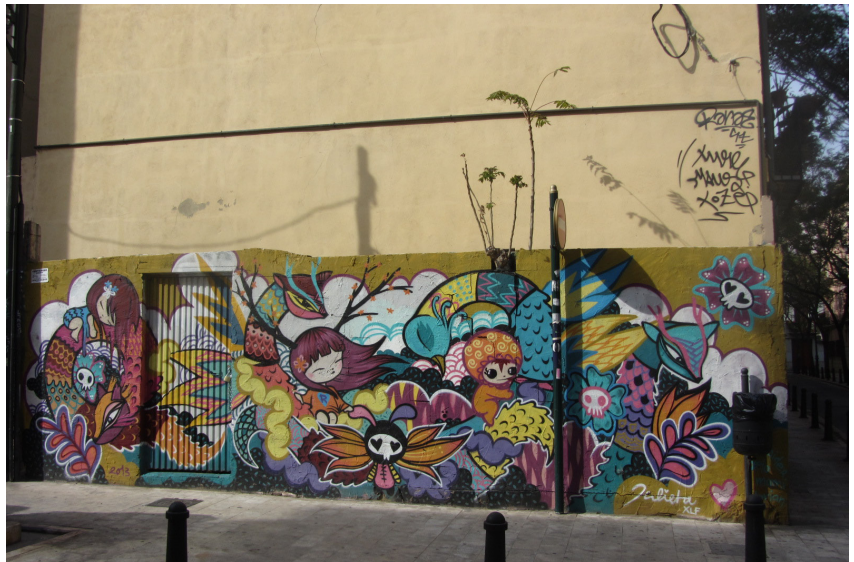
OBRA Nº 5	TÍTULO: Sin título
AUTOR: Julieta.xlf	
LOCALIZACIÓN: C/ Dr. Chiarri, sin nº. Valencia	
FECHA DE REALIZACIÓN: 2013	FECHA DE VISITA: 03/2014 y 11/2014
SIMBOLOGÍA: Abierta	
ESTADO GENERAL DE CONSERVACIÓN: B () R (X) M ()	
DESCRIPCIÓN DE PATOLOGÍAS: Faltantes de tamaño medio, abundante suciedad incrustada, pulverulencias	
PROPIETARIO: No

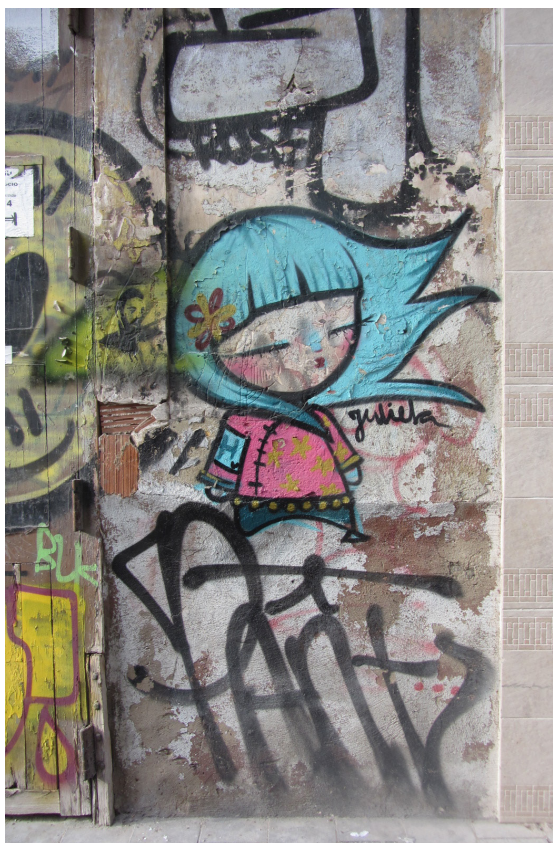
OBRA Nº 7	TÍTULO: Sin título
AUTOR: Julieta.xlf	
LOCALIZACIÓN: C/ Pintor Domingo, nº 6. Valencia	
FECHA DE REALIZACIÓN: Se desconoce	FECHA DE VISITA: 03/2014 y 11/2014
SIMBOLOGÍA: Personaje niña, protagonista de su trabajo	
ESTADO GENERAL DE CONSERVACIÓN: B () R () M (X)	
DESCRIPCIÓN DE PATOLOGÍAS: Grandes zonas de desprendimientos, grietas, graffitis, pulverulencias, eflorescencias salinas	
PROPIETARIO: No. Trabajo realizado en pocos minutos

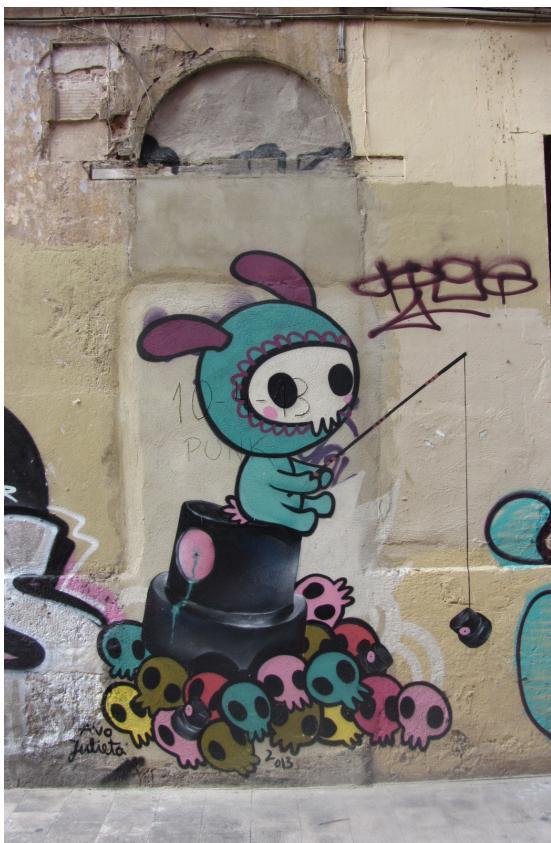
OBRA Nº 8	TÍTULO: Sin título
AUTOR: Julieta.xlf & Avo	
LOCALIZACIÓN: C/ Ripalda, nº 1. Valencia	
FECHA DE REALIZACIÓN: 2013	FECHA DE VISITA: 03/2014 y 11/2014
SIMBOLOGÍA: Abierta. Las calaveras y el personaje son de Julieta.xlf, el resto de Avo	
ESTADO GENERAL DE CONSERVACIÓN: B () R (X) M ()	
DESCRIPCIÓN DE PATOLOGÍAS: Abundante suciedad, inscripciones y marcas	
PROPIETARIO: No

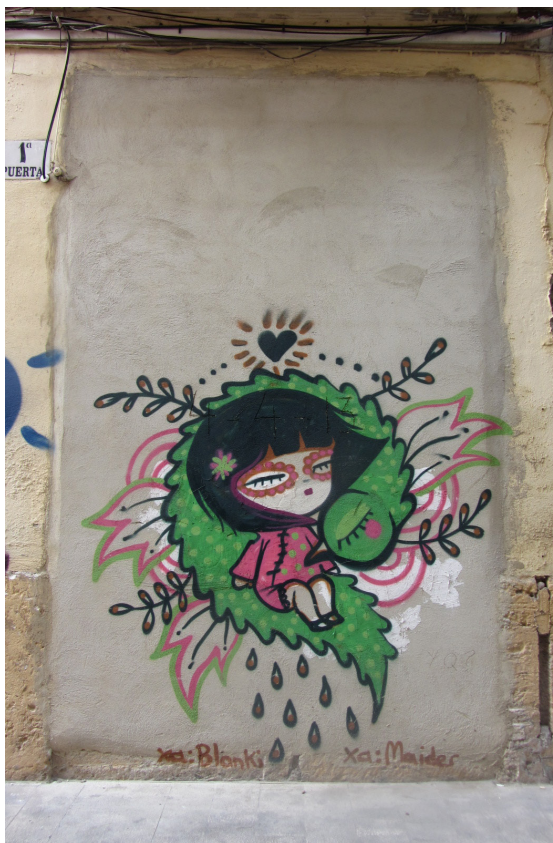
OBRA Nº 9	TÍTULO: Sin título
AUTOR: Julieta.xlf	
LOCALIZACIÓN: C/ Ripalda, nº 3. Valencia	
FECHA DE REALIZACIÓN: Se desconoce	FECHA DE VISITA: 03/2014 y 11/2014
SIMBOLOGÍA: Ave con cuerpo de serpiente que abraza a una niña, personaje que utiliza mucho en sus pinturas murales	
ESTADO GENERAL DE CONSERVACIÓN: B () R (X) M ()	
DESCRIPCIÓN DE PATOLOGÍAS: Suciedad superficial e incrustada, pequeñas grietas	
PROPIETARIO: No

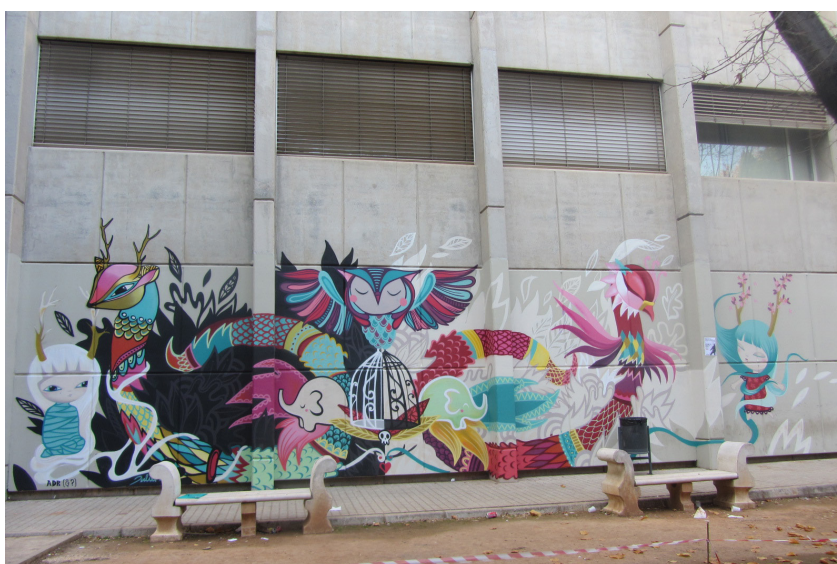
OBRA Nº 10	TÍTULO: Sin título
AUTOR: Julieta.xlf	
LOCALIZACIÓN: C/ Facultad de Filosofía y Ciencias de la Educación. Calle Blasco Ibáñez. Valencia	
FECHA DE REALIZACIÓN: 10/2013	FECHA DE VISITA: 03/2014
SIMBOLOGÍA: Retrata el momento actual y un tiempo futuro más optimista. La mitad izquierda con fondo negro y la mitad derecha blanca crean la dualidad, luz/oscuridad. En ambas partes los personajes y elementos refuerzan la oposición de los momentos. En el centro, hay una lechuza, símbolo del conocimiento	
ESTADO GENERAL DE CONSERVACIÓN: B (X) R () M ()	
DESCRIPCIÓN DE PATOLOGÍAS: Suciedad superficial sobretodo, defectos de técnica	
PROPIETARIO: Encargo de la Universitat de Valencia, ADR, Facultad de Filosofía y Ciencias de la Educación

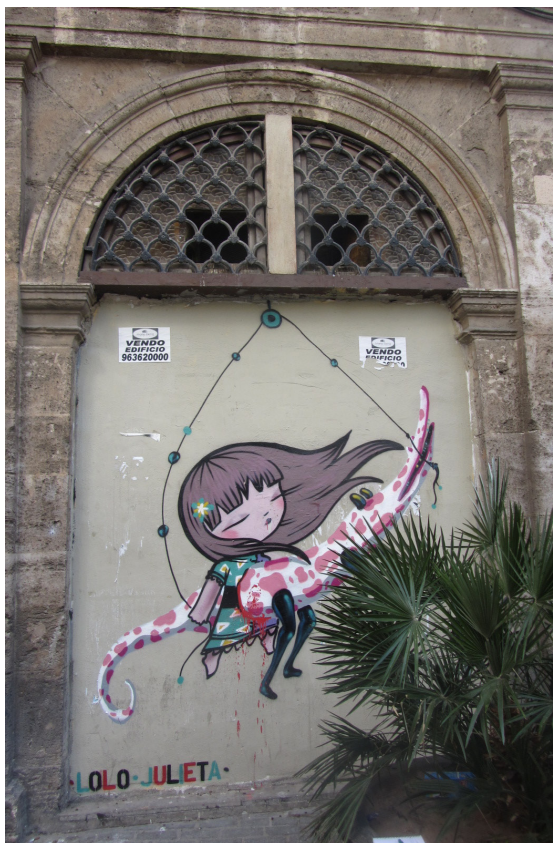
OBRA Nº 11	TÍTULO: Sin título
AUTOR: Julieta.xlf & Lolo	
LOCALIZACIÓN: C/ Roterros, nº 15. Valencia	
FECHA DE REALIZACIÓN: 2013	FECHA DE VISITA: 03/2014 y 11/2014
SIMBOLOGÍA: Juego y contraste entre lo dulce y lo agresivo. Tiene una doble perspectiva según el punto de visión	
ESTADO GENERAL DE CONSERVACIÓN: B () R (X) M ()	
DESCRIPCIÓN DE PATOLOGÍAS: Suciedad superficial, grietas de pequeño tamaño, carteles pegados	
PROPIETARIO: No

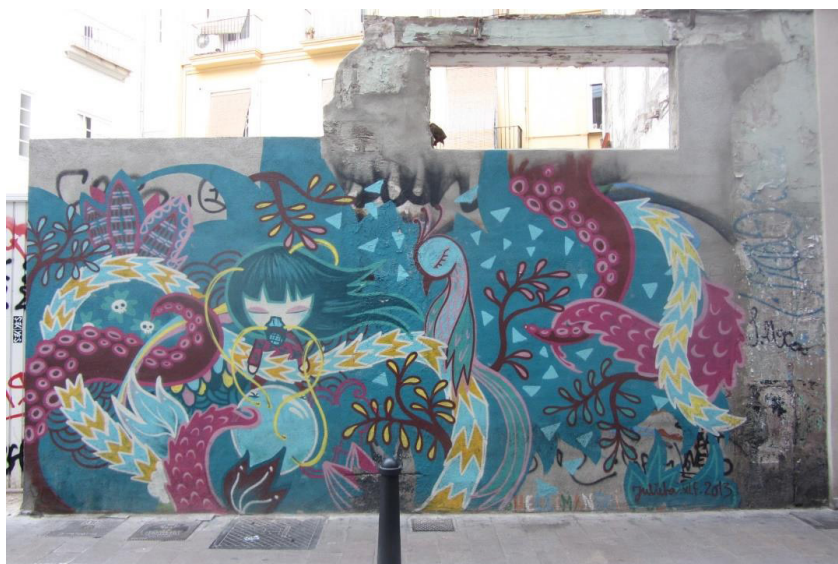
OBRA Nº 12	TÍTULO: Sin título
AUTOR: Julieta.xlf	
LOCALIZACIÓN: C/ L' estanyeria Vella, sin nº. Valencia	
FECHA DE REALIZACIÓN: 03/2013	FECHA DE VISITA: 03/2014 y 11/2014
SIMBOLOGÍA: El personaje niña con la burbuja surge de una interpretación de un fragmento de Benedetti: <i>"mi estrategia es en cambio más profunda y más simple, mi estrategia es que un día cualquiera no sé cómo ni sé con qué pretexto por fin me necesites"</i> . El resto son improvisaciones en la calle	
ESTADO GENERAL DE CONSERVACIÓN: B (X) R () M ()	
DESCRIPCIÓN DE PATOLOGÍAS: Suciedad superficial, pequeñas grietas	
PROPIETARIO: No. Fachada de un solar abandonado

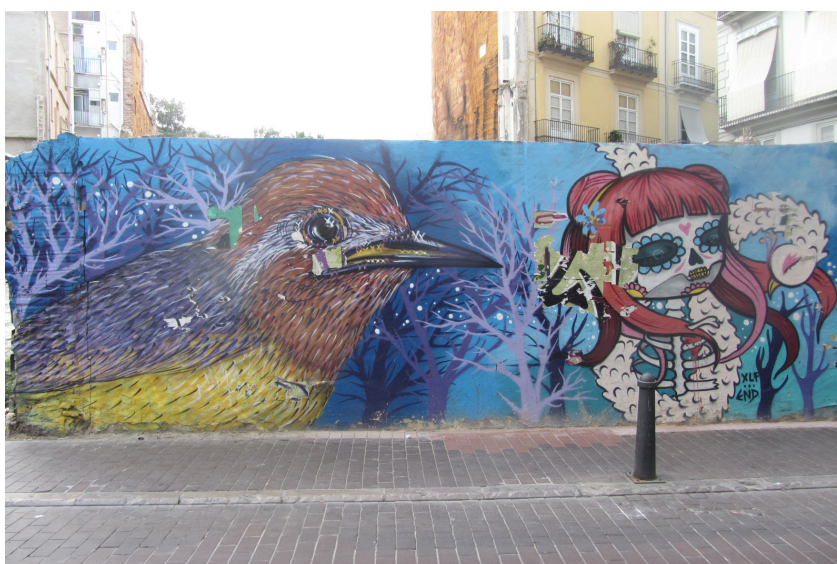
OBRA Nº 13	TÍTULO: Sin título
AUTOR: Julieta.xlf, Charquipunk, LRM & Saile. Dedicado a End	
LOCALIZACIÓN: C/ Moro Zeid, sin nº. Valencia	
FECHA DE REALIZACIÓN: 05/2011	FECHA DE VISITA: 03/2014
SIMBOLOGÍA: Mural colectivo, sin interacción entre los diferentes trabajos de cada artista, únicamente tienen un fondo común	
ESTADO GENERAL DE CONSERVACIÓN: B () R () M (X)	
DESCRIPCIÓN DE PATOLOGÍAS: Abundantes zonas de desprendimientos, suciedad incrustada, grietas extensas, pulverulencias	
PROPIETARIO: Fachada de un solar abandonado. Actualmente tapado

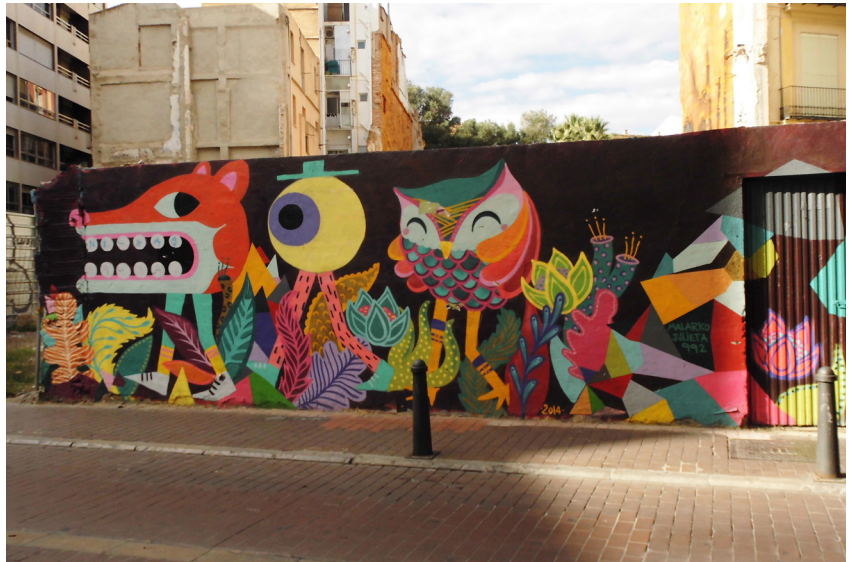
OBRA Nº 14	TÍTULO: Sin título
AUTOR: Julieta.xlf, Malarko & 992	
LOCALIZACIÓN: C/ Moro Zeid, sin nº. Valencia	
FECHA DE REALIZACIÓN: 2014	FECHA DE VISITA: 11/2014
SIMBOLOGÍA: Paseo por el bosque	
ESTADO GENERAL DE CONSERVACIÓN: B (X) R () M ()	
DESCRIPCIÓN DE PATOLOGÍAS: Suciedad superficial, desprendimientos de película pictórica, marcas e inscripciones	
PROPIETARIO: No. Fachada de un solar abandonado. Pintado sobre la obra anterior

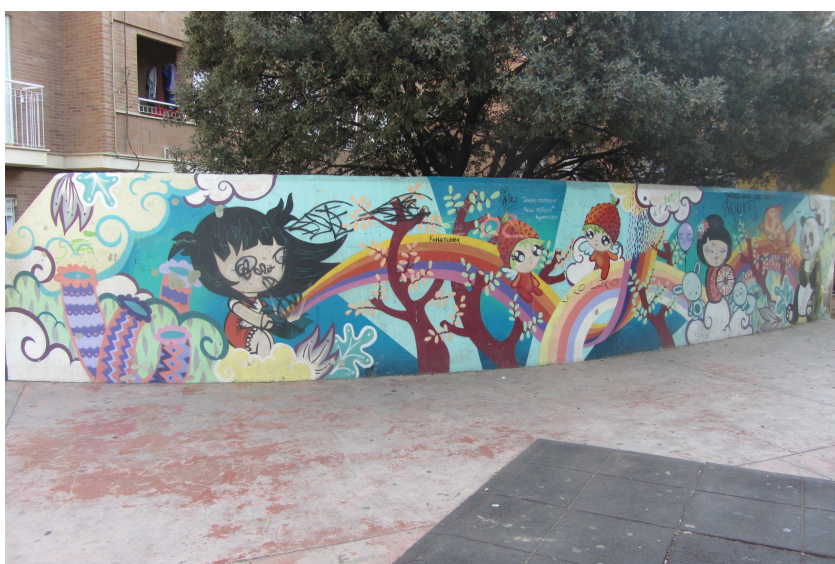
OBRA Nº 16	TÍTULO: Rainbow Box
AUTOR: Julieta.xlf & End	
LOCALIZACIÓN: C/ Literato Azorín. Parque público de Torrent	
FECHA DE REALIZACIÓN: 2010	FECHA DE VISITA: 03/2014
SIMBOLOGÍA: Recrea la diversión de los niños con personajes infantiles	
ESTADO GENERAL DE CONSERVACIÓN: B () R () M (X)	
DESCRIPCIÓN DE PATOLOGÍAS: Abundante suciedad incrustada, grietas, graffitis, marcas e inscripciones, faltantes de varios tamaños y profundidades	
PROPIETARIO: Ayuntamiento de Torrent

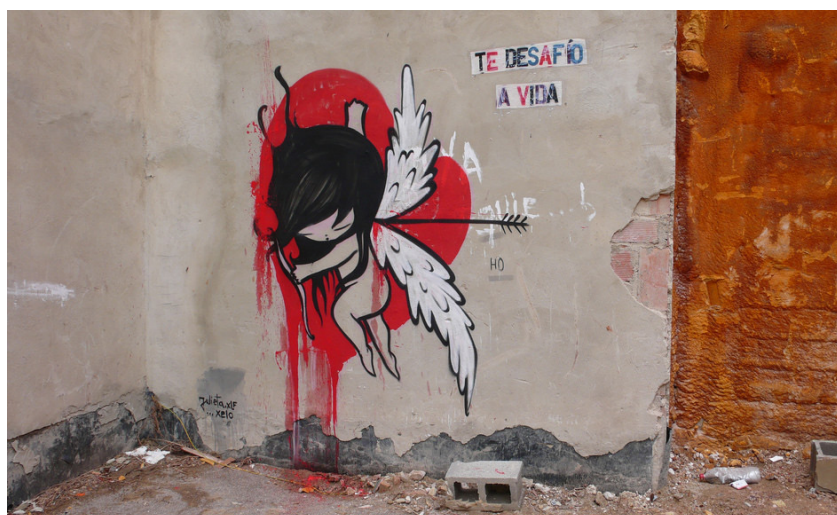
OBRA Nº 17	TÍTULO: Te desafío a vida
AUTOR: Julieta.xlf	
LOCALIZACIÓN: C/ Murillo. Valencia (Solar actualmente cerrado que da a esta calle)	
FECHA DE REALIZACIÓN: 2012	FECHA DE VISITA: 03/2014 y 11/2014
SIMBOLOGÍA: Muerte de cupido con su propia flecha	
ESTADO GENERAL DE CONSERVACIÓN: B () R () M (X)	
DESCRIPCIÓN DE PATOLOGÍAS: Suciedad incrustada, desprendimientos de película pictórica, faltantes de varios tamaños y profundidades, graffitis	
PROPIETARIO: No

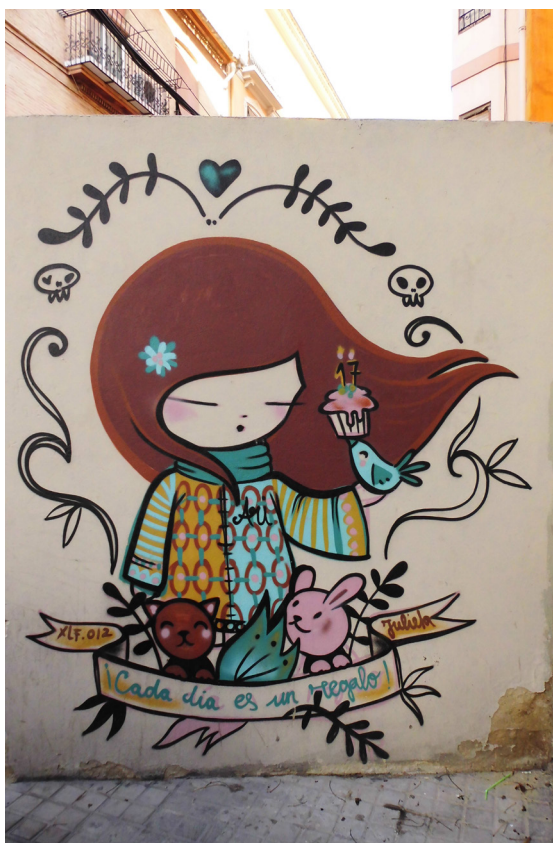
OBRA Nº 19	TÍTULO: Cada día es un regalo
AUTOR: Julieta.xlf	
LOCALIZACIÓN: C/ Juan de Mena, sin nº. Valencia	
FECHA DE REALIZACIÓN: 2012	FECHA DE VISITA: 11/2014
SIMBOLOGÍA: Regalo de cumpleaños para Ari	
ESTADO GENERAL DE CONSERVACIÓN: B (X) R () M ()	
DESCRIPCIÓN DE PATOLOGÍAS: Suciedad incrustada, leves desprendimientos de película pictórica y grietas finas	
PROPIETARIO: Encargo de unas niñas, para el cumpleaños de una amiga
