**LA PINTURA MURAL CONTEMPORÁNEA
DE JULIETA.XLF EN VALENCIA**

**EXAMEN TÉCNICO Y ANÁLISIS DEL ESTADO DE CONSERVACIÓN
DE UNA PINTURA MURAL POR ENCARGO**

Presentado por Laura Valle Barceló

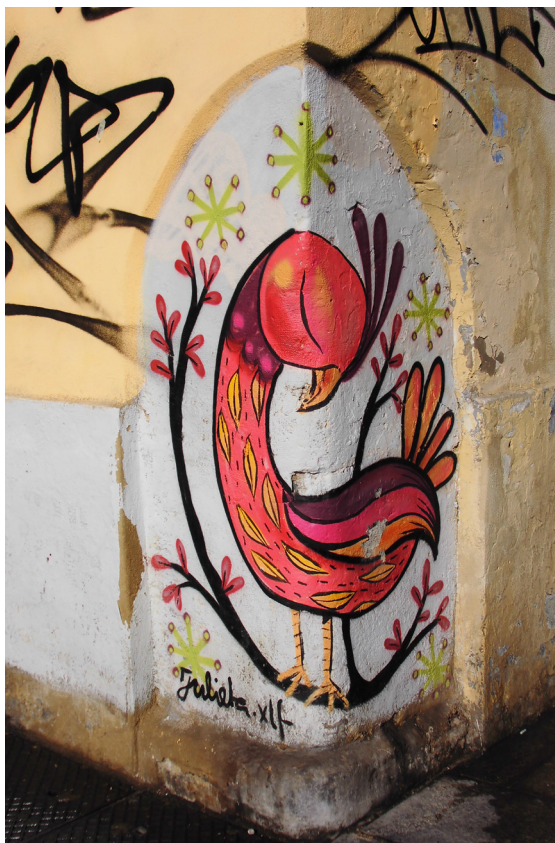
OBRA Nº 20	TÍTULO: Sin título
AUTOR: Julieta.xlf	
LOCALIZACIÓN: C/ de Arolas nº 18 con C/ Carnissers nº 1. Valencia	
FECHA DE REALIZACIÓN: 2012	FECHA DE VISITA: 11/2014
SIMBOLOGÍA: Abierta	
ESTADO GENERAL DE CONSERVACIÓN: B () R () M (X)	
DESCRIPCIÓN DE PATOLOGÍAS: Abundantes faltantes profundos, hundimientos del muro, dependimientos de película pictórica	
PROPIETARIO: No

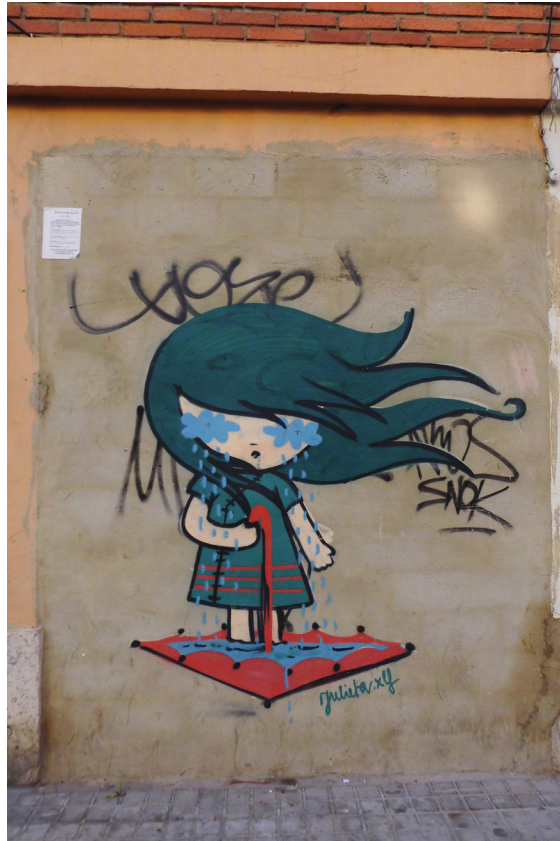
OBRA Nº 21	TÍTULO: Sin título
AUTOR: Julieta.xlf	
LOCALIZACIÓN: C/ Lepanto, nº 7. Valencia	
FECHA DE REALIZACIÓN: Se desconoce	FECHA DE VISITA: 11/2014
SIMBOLOGÍA: La tristeza	
ESTADO GENERAL DE CONSERVACIÓN: B () R (X) M ()	
DESCRIPCIÓN DE PATOLOGÍAS: Graffitis de tiza, rayaduras, grietas, abundante suciedad incrustada, carteles publicitarios	
PROPIETARIO: No

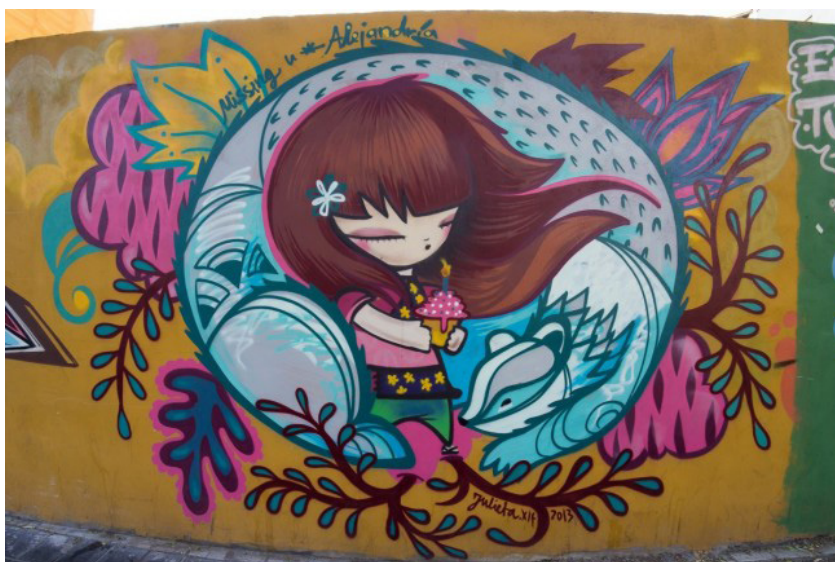
OBRA Nº 22	TÍTULO: Missing you Alejandría
AUTOR: Julieta.xlf & otros	
LOCALIZACIÓN: C/ Juan de Mena. Valencia (Solar que da a esta calle)	
FECHA DE REALIZACIÓN: 2013	FECHA DE VISITA: 11/2014
SIMBOLOGÍA: Regalo de cumpleaños para Alejandría, una amiga de Julieta	
ESTADO GENERAL DE CONSERVACIÓN: B () R (X) M ()	
DESCRIPCIÓN DE PATOLOGÍAS: Suciedad incrustada, desprendimientos leves de película pictórica y grietas finas	
PROPIETARIO: No

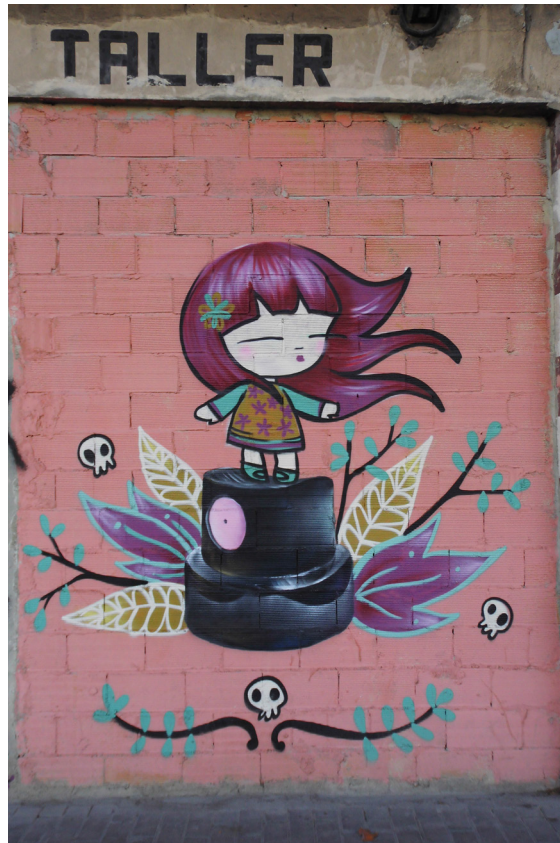
OBRA Nº 23	TÍTULO: Sin título
AUTOR: Julieta.xlf & Avo	
LOCALIZACIÓN: Avenida de la Petxina, sin nº. Valencia	
FECHA DE REALIZACIÓN: 2013	FECHA DE VISITA: 11/2014
SIMBOLOGÍA: Abierta	
ESTADO GENERAL DE CONSERVACIÓN: B (X) R () M ()	
DESCRIPCIÓN DE PATOLOGÍAS: Suciedad incrustada	
PROPIETARIO: No. Pintado sobre el ladrillo directamente

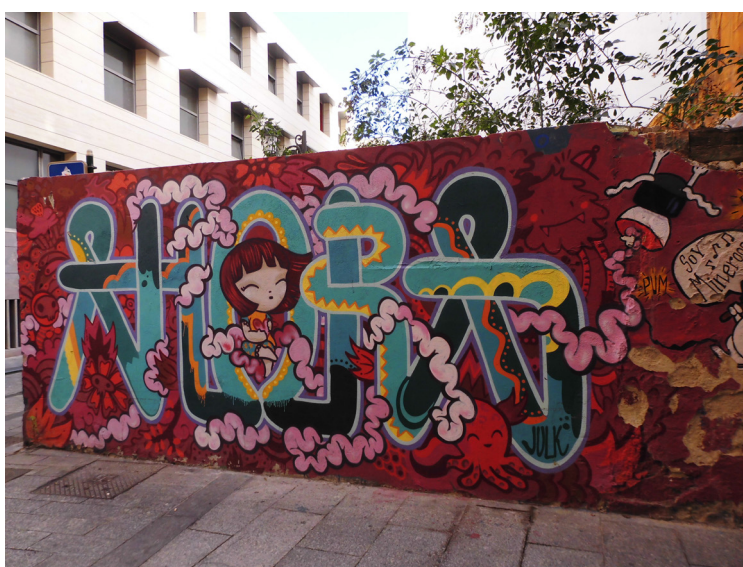
OBRA Nº 24	TÍTULO: Sin título
AUTOR: Julieta.xlf, Barbi & Julk	
LOCALIZACIÓN: C/ Lope de rueda, sin nº. Valencia	
FECHA DE REALIZACIÓN: 2012	FECHA DE VISITA: 11/2014
SIMBOLOGÍA: Comparten el mismo fondo, incorporando los personajes propios de cada artista	
ESTADO GENERAL DE CONSERVACIÓN: B () R () M (X)	
DESCRIPCIÓN DE PATOLOGÍAS: Grietas estructurales, abundante suciedad, descohesiones en la parte baja, agujeros profundos, faltantes de muro	
PROPIETARIO: No

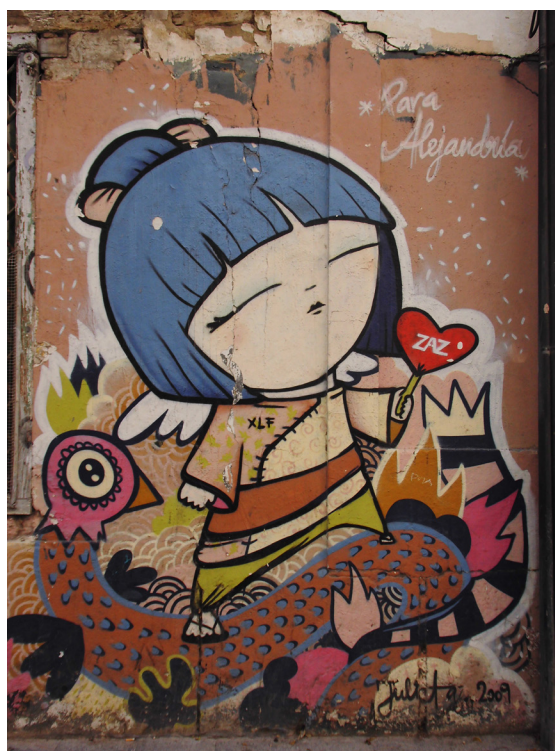
OBRA Nº 25	TÍTULO: Para Alejandra
AUTOR: Julieta.xlf	
LOCALIZACIÓN: C/ Salvador Guiner, sin nº. Valencia	
FECHA DE REALIZACIÓN: 2009	FECHA DE VISITA: 11/2014
SIMBOLOGÍA: Regalo de cumpleaños para una amiga de Julieta.xlf	
ESTADO GENERAL DE CONSERVACIÓN: B () R () M (X)	
DESCRIPCIÓN DE PATOLOGÍAS: Grietas estructurales, abundante suciedad incrustada, descohesiones y grietas superficiales en la parte baja, agujeros profundos, faltantes de película pictóricas y de muro, graffitis	
PROPIETARIO: No

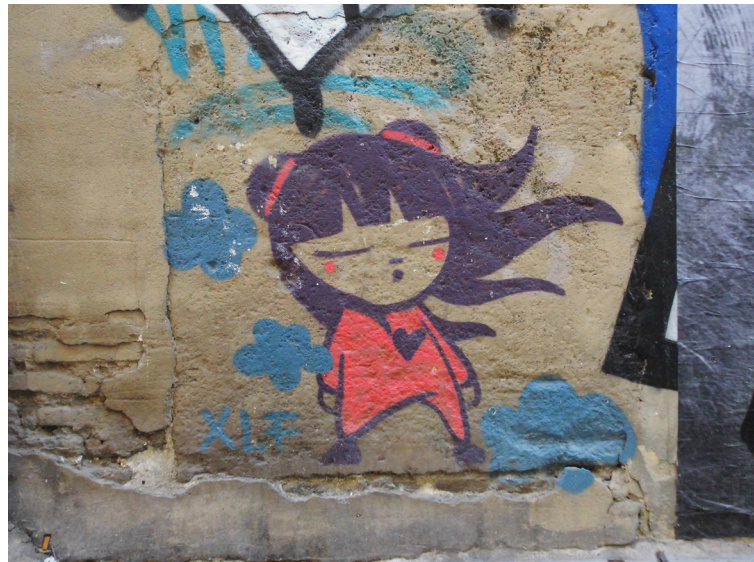
OBRA Nº 26	TÍTULO: Sin título
AUTOR: Julieta.xlf	
LOCALIZACIÓN: C/ Huertos, sin nº. Valencia	
FECHA DE REALIZACIÓN: Se desconoce	FECHA DE VISITA: 11/2014
SIMBOLOGÍA: Abierta. Trabajo rápido de poco minutos	
ESTADO GENERAL DE CONSERVACIÓN: B () R (X) M ()	
DESCRIPCIÓN DE PATOLOGÍAS: Suciedad incrustada, levantamientos de película pictórica, eflorescencias salinas	
PROPIETARIO: No

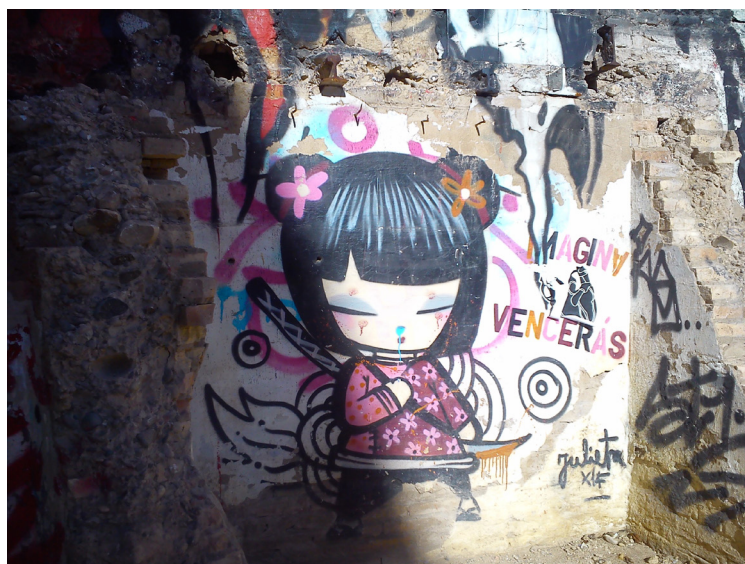
OBRA Nº 27	TÍTULO: Imagina y vencerás
AUTOR: Julieta.xlf	
LOCALIZACIÓN: Palza Tavernes de la Valldigna. Valencia	
FECHA DE REALIZACIÓN: 2013	FECHA DE VISITA: 11/2014
SIMBOLOGÍA: La imaginación es libre para conseguir lo que quieras	
ESTADO GENERAL DE CONSERVACIÓN: B () R () M (X)	
DESCRIPCIÓN DE PATOLOGÍAS: Agujeros profundos, abundantes grietas, desprendimientos de película pictórica, graffitis, crequeladuras, suciedad incrustada, carteles y pegatinas	
PROPIETARIO: No

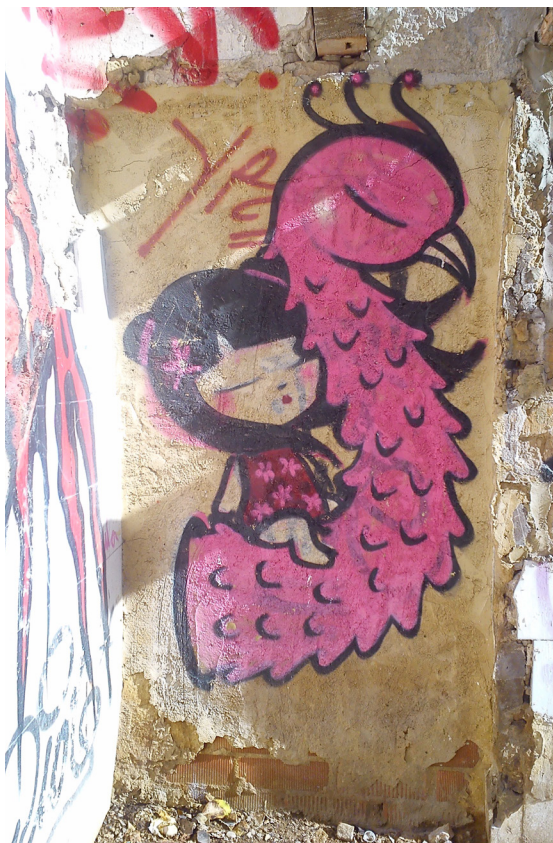
OBRA Nº 28	TÍTULO: Sin título
AUTOR: Julieta.xlf	
LOCALIZACIÓN: Plaza Tavernes de la Valldigna. Valencia	
FECHA DE REALIZACIÓN: Se desconoce	FECHA DE VISITA: 11/2014
SIMBOLOGÍA: Abierta	
ESTADO GENERAL DE CONSERVACIÓN: B () R (X) M ()	
DESCRIPCIÓN DE PATOLOGÍAS: Faltantes de película pictórica, suciedad incrustada, grietas finas	
PROPIETARIO: No

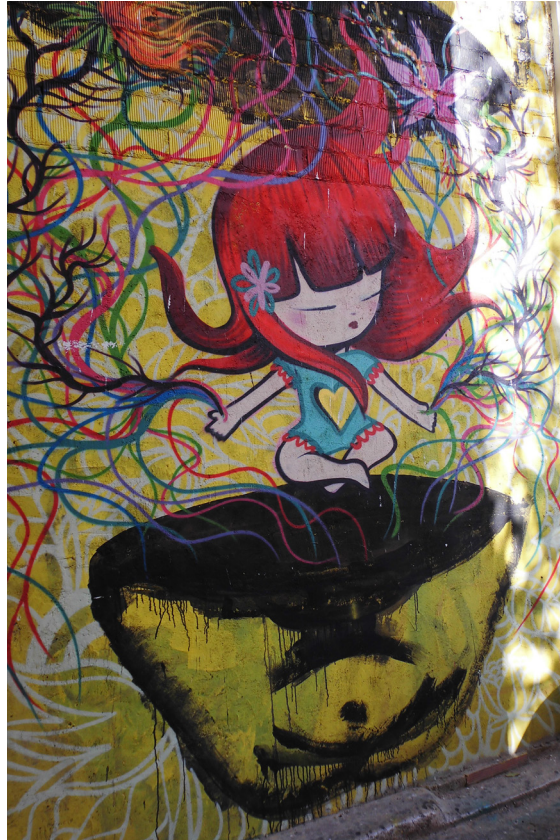
OBRA Nº 29	TÍTULO: Sin título
AUTOR: Julieta.xlf	
LOCALIZACIÓN: C/Les monges, nº 8. Valencia	
FECHA DE REALIZACIÓN: Se desconoce	FECHA DE VISITA: 11/2014
SIMBOLOGÍA: Abierta	
ESTADO GENERAL DE CONSERVACIÓN: B (X) R () M ()	
DESCRIPCIÓN DE PATOLOGÍAS: Suciedad abundante	
PROPIETARIO: No

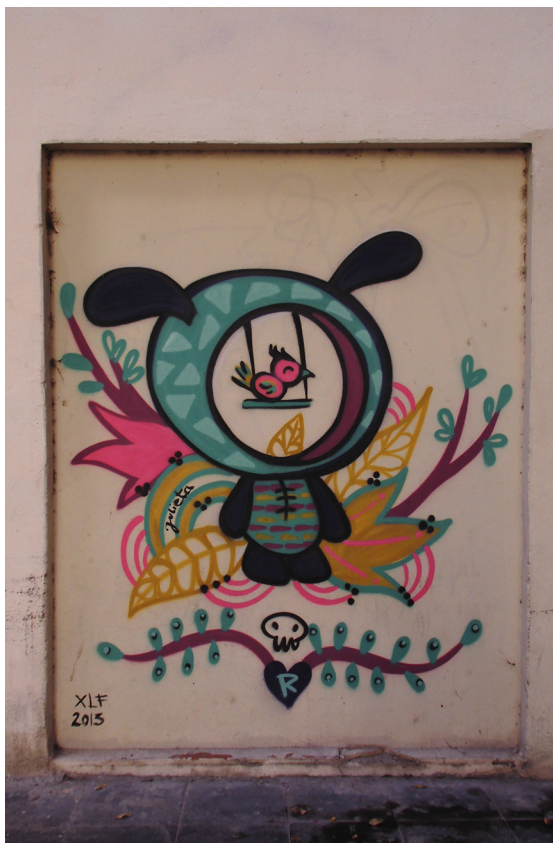
OBRA Nº 30	TÍTULO: Sin título
AUTOR: Julieta.xlf	
LOCALIZACIÓN: Plaza dels Corredors. Valencia	
FECHA DE REALIZACIÓN: 2013	FECHA DE VISITA: 11/2014
SIMBOLOGÍA: Tener pájaros en la cabeza	
ESTADO GENERAL DE CONSERVACIÓN: B (X) R () M ()	
DESCRIPCIÓN DE PATOLOGÍAS: Suciedad incrustada y telarañas, grietas finas	
PROPIETARIO: No

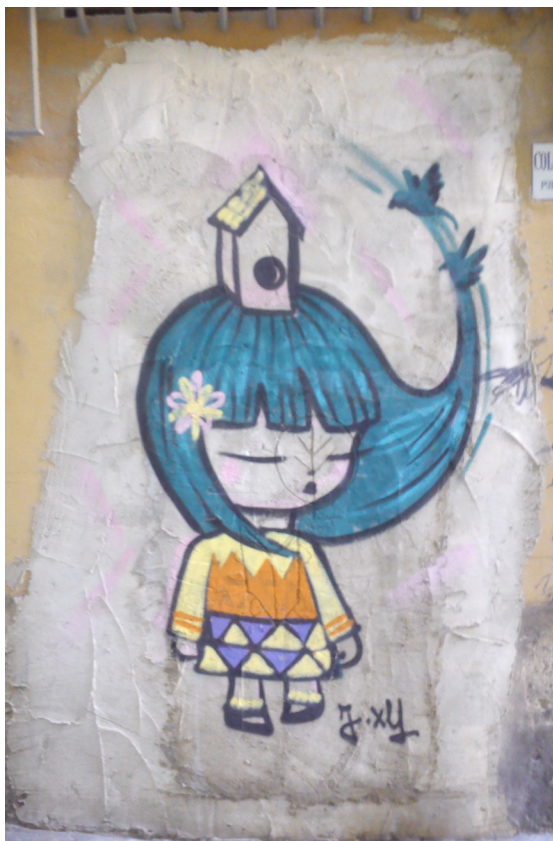
OBRA Nº 31	TÍTULO: Sin título
AUTOR: Julieta.xlf	
LOCALIZACIÓN: C/ dels Valencians, nº 5. Valencia	
FECHA DE REALIZACIÓN: Se desconoce	FECHA DE VISITA: 11/2014
SIMBOLOGÍA: Abierta	
ESTADO GENERAL DE CONSERVACIÓN: B () R (X) M ()	
DESCRIPCIÓN DE PATOLOGÍAS: Suciedad incrustada, marcas e inscripciones, grietas finas	
PROPIETARIO: No

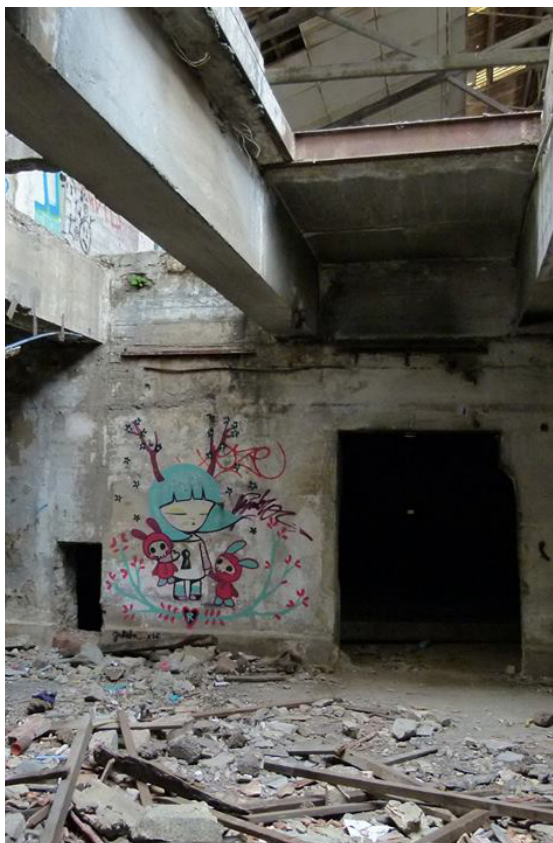
OBRA Nº 32	TÍTULO: Sin título
AUTOR: Julieta.xlf	
LOCALIZACIÓN: Fabrica de cerveza Amstel, cerca de la Cruz Cubierta. Valencia	
FECHA DE REALIZACIÓN: 2014	FECHA DE VISITA: 11/2014
SIMBOLOGÍA: Cada uno tiene la llave de si mismo. La niña no está casi coloreada, utiliza la textura del muro. El vestido y la cara de los personajes están pintados a línea, sin relleno, como si fueran una aparición.	
ESTADO GENERAL DE CONSERVACIÓN: B (X) R () M ()	
DESCRIPCIÓN DE PATOLOGÍAS: Suciedad, grietas finas, descohesiones de película pictórica	
PROPIETARIO: No
