Trabajo fin de Grado en Ingeniería Química

# PROCESO DE PAVONADO CONTRA LA CORROSIÓN PARA ACEROS, HIERRO Y FUNDICIÓN: OPTIMIZACIÓN DE LOS PARÁMETROS PARA MEJORAR DICHO PROCESO.

Llorenç Carbonell Domenech

FORADIA, S.A.L. Severino Albarracín, 3, 03804 Alcoy, Alicante

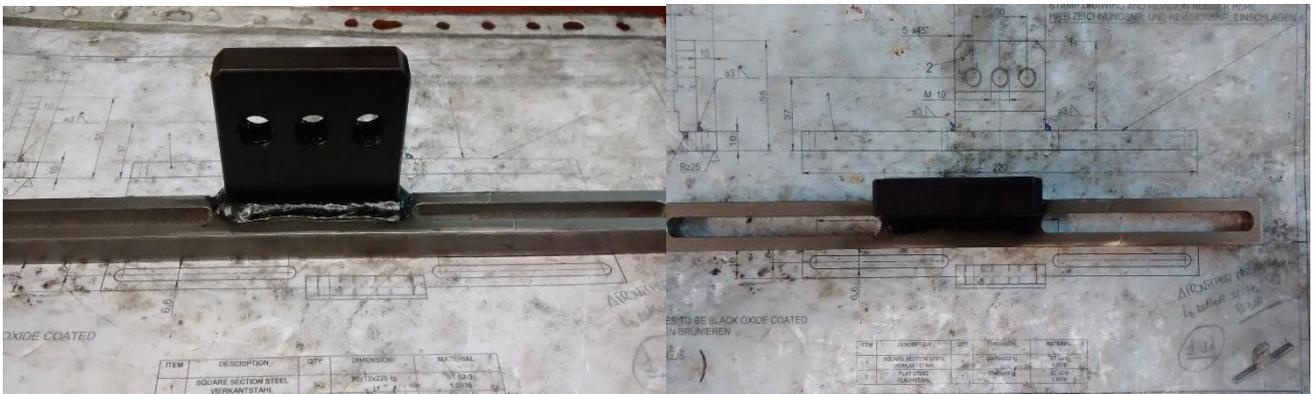
Ilustración 4. Parte superior de hierro dulce y parte inferior de acero inoxidable

En la siguiente imagen se puede ver un ejemplo claro de cómo el acero inoxidable no se puede pavonar, ya que se trata de una aleación de hierro, carbono y cobre (o níquel), teniendo un alto porcentaje de cobre/níquel. La parte superior es hierro dulce donde se aprecia cómo se pavonó perfectamente, por otra parte, la parte inferior es de acero inoxidable donde observamos en la imagen que no se pavonó absolutamente nada. Una de las pruebas que se hizo para saber que era acero inoxidable fue acercar la parte pavonada y la no pavonada a un imán, comprobando que la pavonada era magnética y la no pavonada no lo era. Esto se debe a que los aceros inoxidables de tipo austeníticos tienen una gran cantidad de Cromo (Cr) o Níquel (Ni).

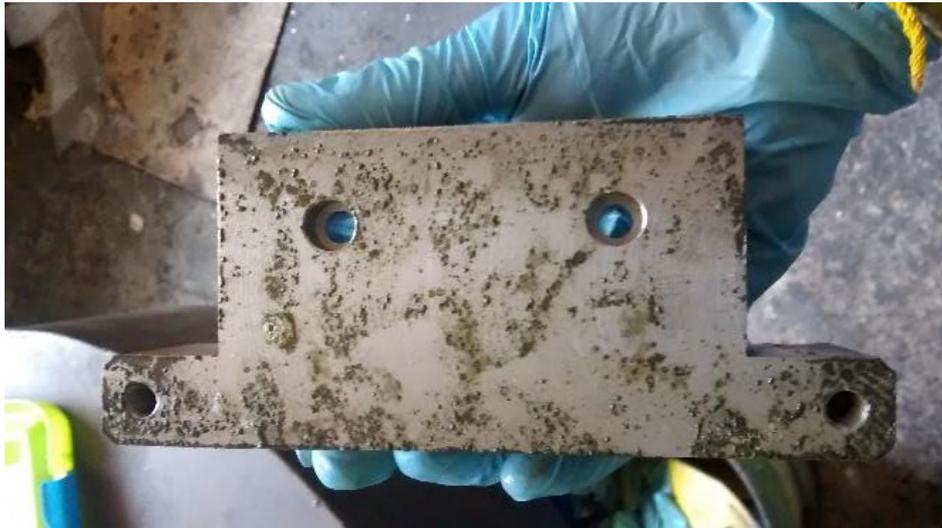
- En esta primera cuba donde se desengrasan las piezas (con Blackfast 716), la agitación utilizada no es la adecuada debido a que levanta los restos que hay en el fondo de ésta, lo cual provoca que los restos se depositen sobre la superficie de las piezas a pavonar, provocando que sobre estas zonas no se pueda adherir correctamente la disolución de pavonado.

*Ilustración 5. Pieza con suciedad perteneciente del fondo de la cuba de desengrasante*

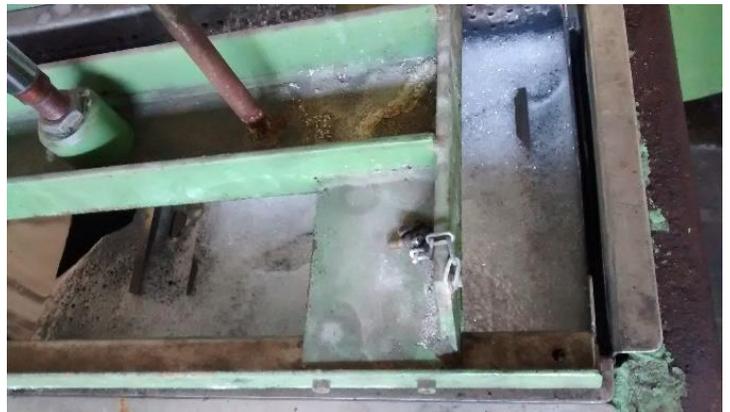
- B. Esto puede ser debido al tipo de agitación, dónde al agitar por inyección de aire aparecen burbujas que se depositan en la superficie de las piezas. Éste error es acumulado durante todo el proceso, dando lugar a la aparición de manchas circulares sin pavonar en la superficie de las piezas o zonas con un color más claro.

Ilustración 6. Burbujeo provocado por el tipo de agitación.

- 1) En nuestro caso, al utilizar un desengrasante que contiene Dietilenglicol y Bisfenol (dos alcoholes) no podemos instalar directamente los emisores de ultrasonidos en la cuba, ya que los alcoholes tienen punto de inflamación, y si hubiese algún tipo de fuga podría dar lugar a una combustión. Por otra parte como los alcoholes son bastante volátiles, se podría desprender gases tóxicos. Por lo cual, la única manera de utilizar ultrasonidos es hacerlo en un “baño”, esto consiste en introducir agua o agua con jabón (detergente) en la cuba de la máquina y luego introducir dentro de la cuba, un recipiente de vidrio que a su vez éste contenga el desengrasante y las piezas a desengrasar. Esto se hace para que no esté en contacto directo los emisores de ultrasonidos con el desengrasante que contiene alcoholes.

- 3) Bajar la cuba a la mitad en vez de llegar hasta el fondo de ésta y así conseguir que se depositen el mínimo posible de restos sobre las piezas, y limpiar la cuba con mayor frecuencia. Una vez finalizado el proceso de desengrasado aplicar con un trapo alcohol isopropílico sobre la superficie de las piezas, en caso de no utilizar ultrasonidos.

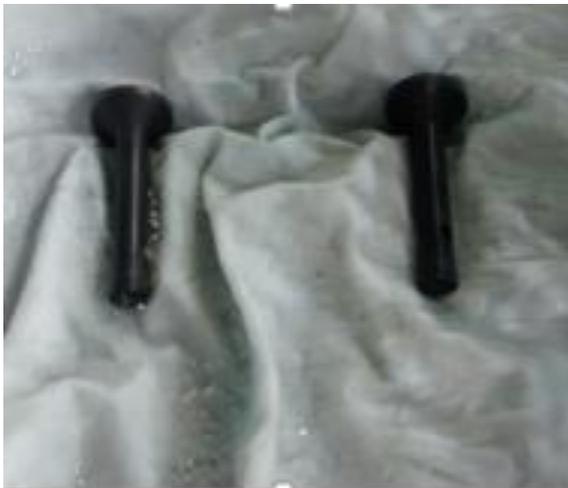
*Ilustración 7. Prueba de piezas pavonadas en contacto con una tela.*

- 2) Reducir la superficie de contacto de las piezas con la rejilla que las contiene, utilizando una serie de rodillos en vez de esta rejilla y aplicar un movimiento de vaivén de las cubas que permita que las piezas estén en continuo movimiento, y así evitar que éstas estén siempre apoyadas sobre la rejilla en el mismo punto. Utilizar una tela de algodón en la cuba de pavonado (para piezas pequeñas) donde se apoyen las piezas y así conseguir que estas no estén en contacto directo con la rejilla.

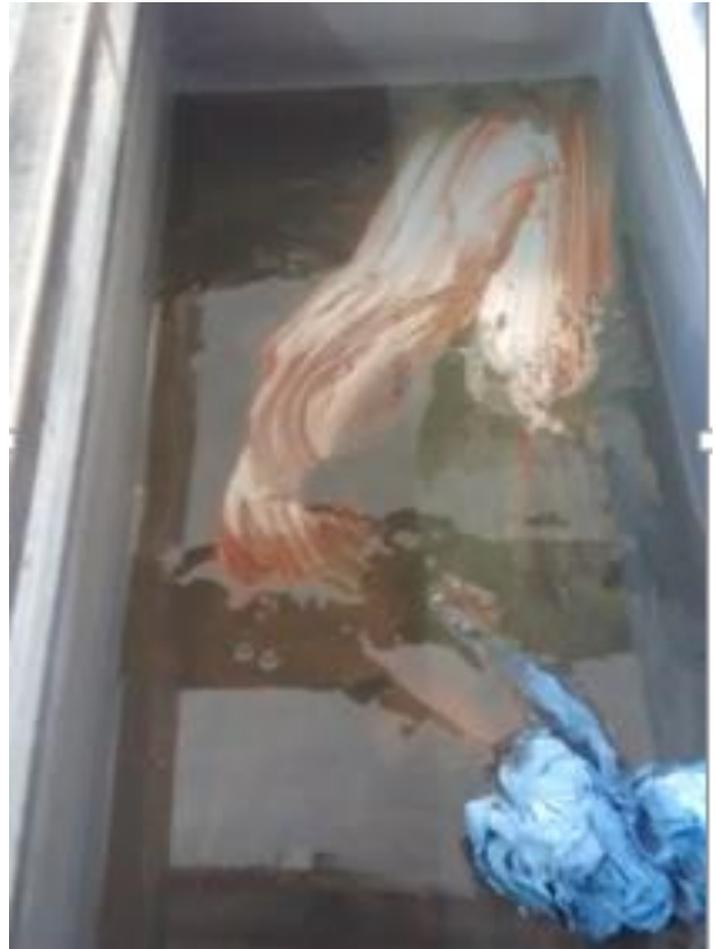
*Ilustración 9. Suciedad depositada en el fondo de la cuba.*

Por otra parte al igual que en la disolución de desengrasante, si en el fondo de la cuba hay restos de materia, es conveniente vaciar y filtrar la cuba (mismo método que en la cuba de desengrasante). Cambiar la disolución si al pavonar las piezas aparecen zonas con manchas azuladas, esto quiere decir que la concentración del acondicionador ya no es la adecuada.

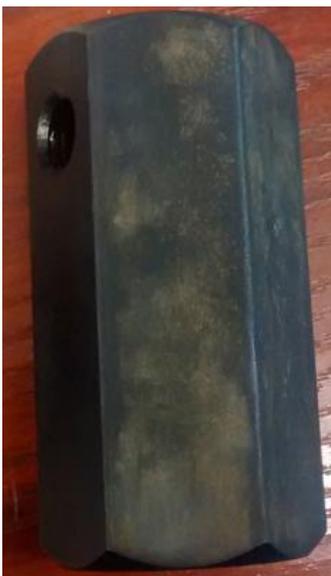
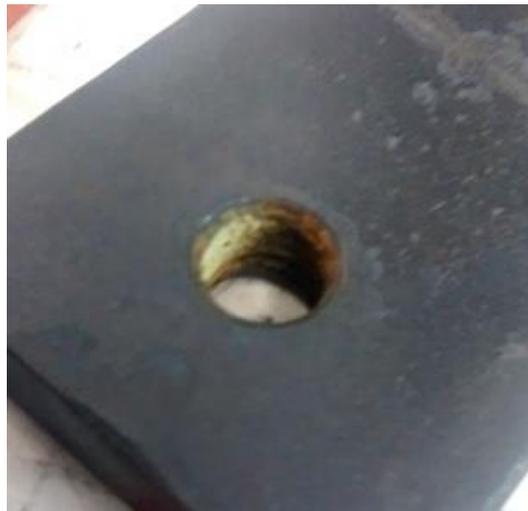
*Ilustración 11. Zonas mal pavonadas antes de implementar las medidas correctoras*

En la ilustración 11 podemos observar zonas mal pavonadas, donde en la primera imagen se ve que no se ha pavonado bien en una superficie lisa, y en la segunda imagen podemos ver que el pavonado no ha penetrado bien en una zona más compleja como es la zona de la rosca y ha empezado a corroerse por esa zona.

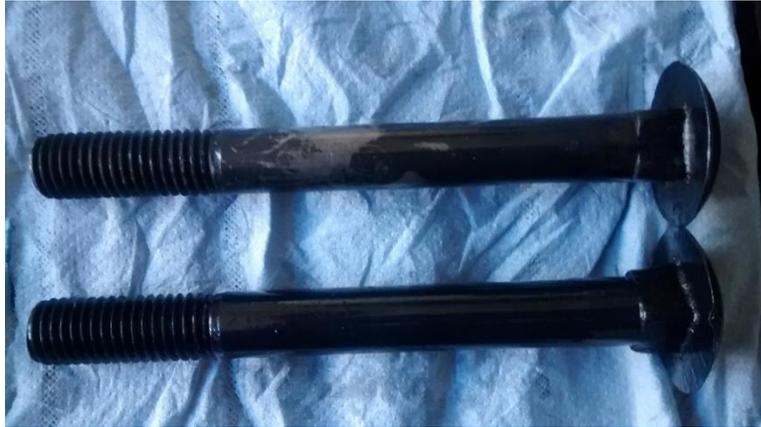
*Ilustración 12. Misma pieza bien y mal pavonada*

En la ilustración 12 se puede observar la misma pieza bien y mal pavonada. La pieza mal pavona fue antes de implementar las medidas correctoras, dónde se puede observar como hay una zona que no se ha pavonado bien y una vez implementadas las correspondientes medidas correctoras se obtuvo el resultado que se muestra en la parte inferior de la imagen.

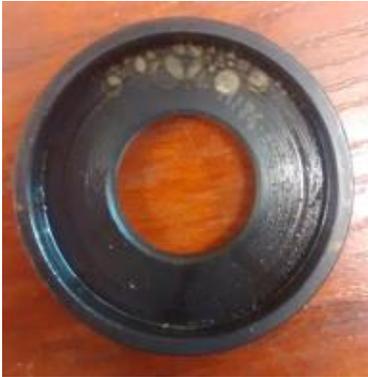
*Ilustración 19. Foto defecto pavonado*

En la ilustración 19 se observa zonas mal pavonadas en forma de burbuja y la ilustración 18 tenemos una foto de la misma pieza hecha con un microscopio estereoscopio dónde se puede observar zonas más blanquizas, éstas son las zonas donde no está bien pavonado.

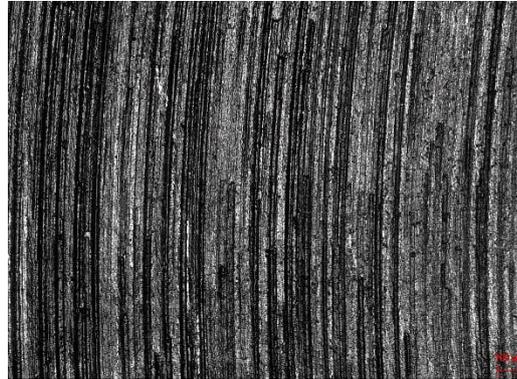
*Ilustración 18. Imagen con microscopio estereoscopio*

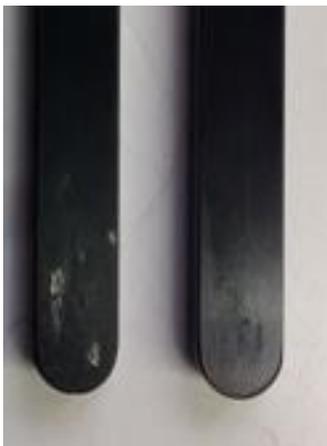
*Ilustración 21. Foto defecto pavonado*

En la imagen de la izquierda tenemos la misma pieza bien y mal pavonada y la imagen de la derecha se trata de una foto hecha a la zona mal pavonada con el microscopio estereoscopio.

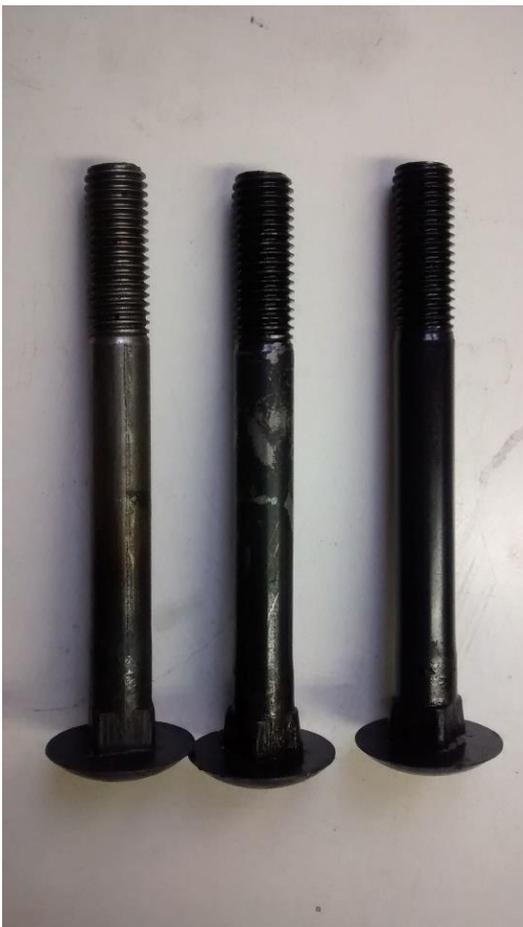
*Ilustración 28. Tornillos sin pavonar, mal pavonado y perfectamente pavonado.*

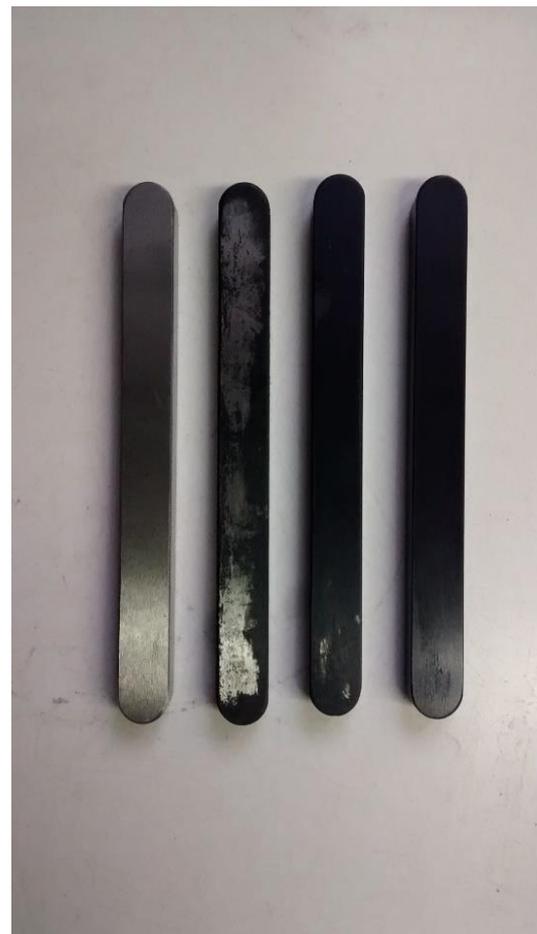
*Ilustración 27. Piezas rectificadas sin pavonar, mal pavonadas y perfectamente pavonada.*
