**ESTUDIO Y CATÁLOGO DE LA CORROSIÓN EN EDIFICACIÓN EN LA ISLA DE
MALLORCA**

2014-2015

PEDRO L. HURTADO FEMENIAS

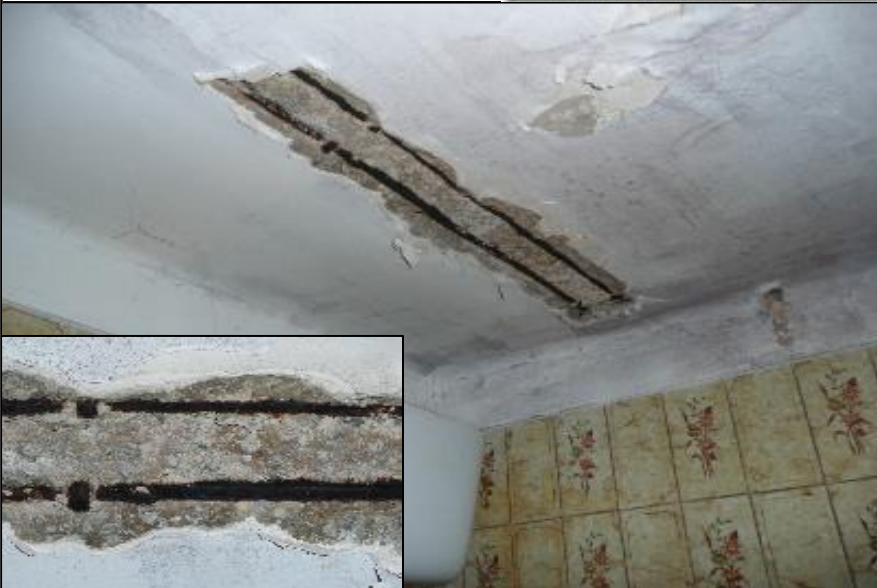
OBSERVACIONES: CORROSIÓN DE LAS ARMADURAS EN UNAS VIGUETAS PREFABRICADAS EN EL BAÑO DE UNA VIVIENDA UNIFAMILIAR ENTRE MEDIANERAS. LA HUMEDAD POR FILTRACIONES DE LA CUBIERTA HA PROVOCADO LA CORROSIÓN. EL PROCESO DE CORROSIÓN SE HA VISTO ACENTUADO DADO EL GRADO DE HUMEDAD Y LA BAJA CALIDAD DEL HORMIGÓN DE LAS VIGUETAS, ASÍ COMO EL ESCASO RECUBRIMIENTO DE LAS ARMADURAS. LA CARBONATACIÓN SUFRIDA POR EL HORMIGÓN HA DESPROTEGIDO A LAS ARMADURAS DE LA PROTECCIÓN PASIVADORA QUE EL HORMIGÓN LES PROPORCIONABA.

EXPLICACION CAUSAS: PRINCIPALMENTE LA HUMEDAD EN EL RECINTO Y FILTRACIONES DE LA TERRAZA INMEDIATAMENTE SUPERIOR, JUNTO CON LA FALTA DE RECUBRIMIENTO Y POCA CALIDAD DEL HORMIGÓN.

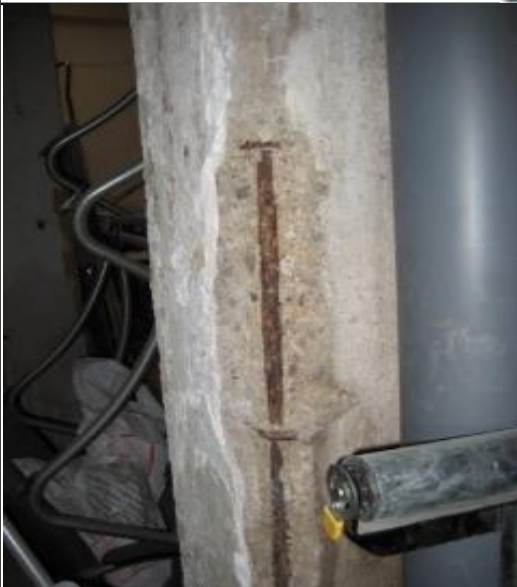
OBSERVACIONES: SE TRATA DE UN PILAR DE HORMIGÓN ARMADO EN EL INTERIOR DE UN ALMACEN. EL ESCASO RECUBRIMIENTO Y EL PROCESO DE CARBONATACIÓN HAN PERMITIDO QUE EL PROCESO DE CORROSIÓN DE LAS ARMADURAS SE MANIFIESTE, PRESENTANDO UNA CORROSIÓN GENERALIZADA DE TIPO ELECTROQUÍMICO, DONDE EL AMBIENTE HÚMEDO Y SIN VENTILAR CONSTITUYE UN ELECTROLITO QUE FACILITA EL PROCESO.

EXPLICACION CAUSAS: CARBONATACIÓN Y FALTA DE RECUBRIMIENTO.
		TRATAMIENTO: SANEAR ZONA AFECTADA, CEPILLADO DE LAS ARMADURAS. APLICACIÓN DE INHIBIDOR DE CORROSIÓN. PUENTE DE ADHERENCIA Y RECONSTRUCCIÓN MEDIANTE MORTERO TIXOTRÓPICO.
		MEDIDAS PREVENTIVAS: RECUBRIMIENTO Y DOSIFICACIÓN ADECUADOS. PINTURA COMO BARRERA AL MEDIO PUESTO QUE SE PREVÉ LA FALTA DE VENTILACIÓN.

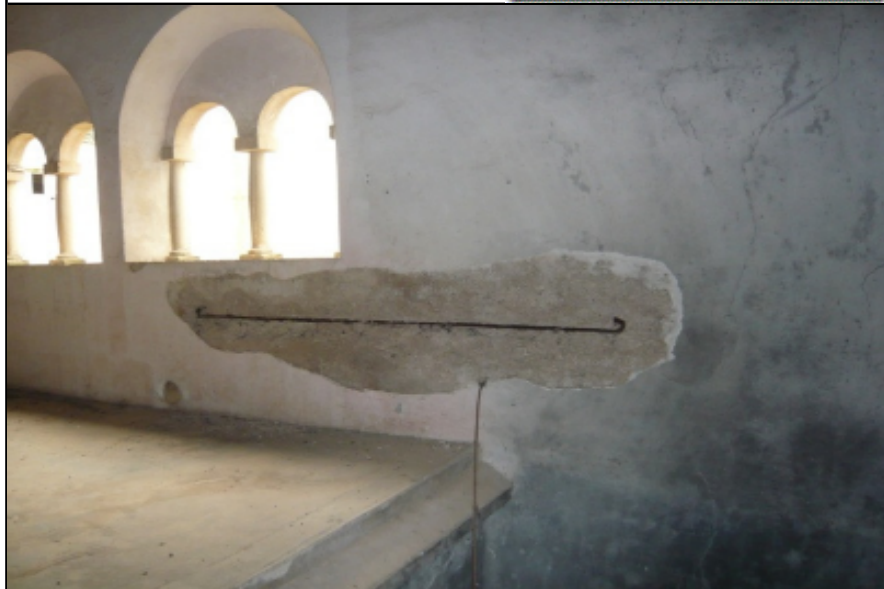
OBSERVACIONES: SE TRATA DE UNA GRAPA DE COSIDO, COLOCADA EN UNA REHABILITACIÓN HACE UNOS 40 AÑOS. ESTÁ SITUADA BAJO HUECOS DE ARCADA EN UNA FINCA AGRARIA. LA GRAPA SE ENCUENTRA MUY CERCANA A LA SUPERFICIE EN UN MURO DE CARGA DE MARÉS QUE AL SER UN MATERIAL MUY POROSO PROPICIA LA PENETRACIÓN DE LA HUMEDAD DEL AMBIENTE.

EXPLICACION CAUSAS: MATERIAL MUY POROSO Y COLOCACIÓN MUY SUPERFICIAL, RECUBIERTA CON MORTERO POBRE
		TRATAMIENTO: SANEADOD EL MURO, CEPILLADO DE LA GRAPA. TRATAMIENTO INHIBIDOR DE LA CORROSIÓN Y RECONSTRUCCIÓN DEL ELEMENTO
		MEDIDAS PREVENTIVAS: APLICACIÓN DE INHIBIDOR DE LA CORROSIÓN DURANTE LA INTERVENCIÓN DE REFORMA.

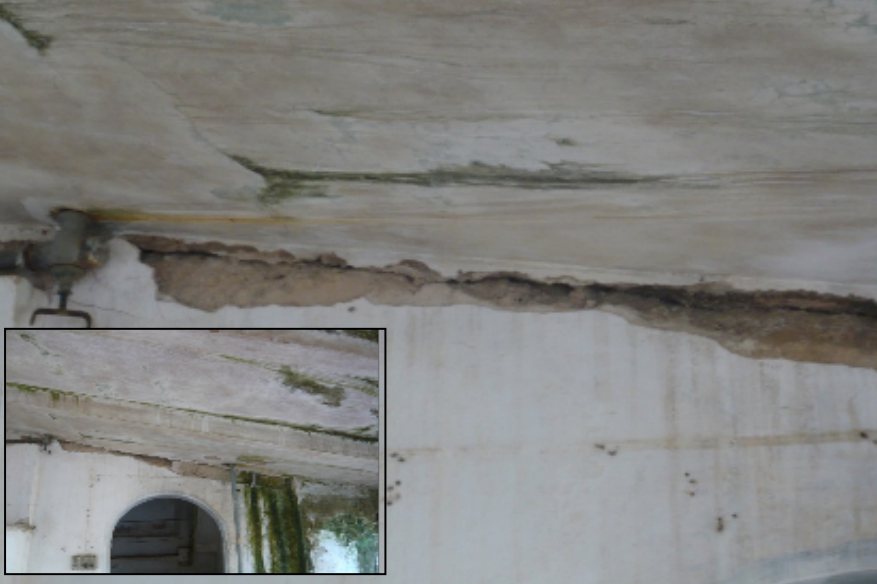
OBSERVACIONES: SE TRATA DEL ZUNCHO DE CORONACIÓN DEL MURO DE CARGA EN UNA FINCA AGRARIA. TRAS UN FALLO DE ESTANQUEIDAD DE LA CUBIERTA DE TEJA ÁRABE, EL ZUNCHO SE HA VOSTO SOMETIDO A UNA ALTA HUMEDAD, INCENTIVADA POR LAS CONDENSACIONES EXISTENTES QUE HAN FAVORECIDO LA CORROSIÓN. SE OBSERVA DEGRADACIÓN DEL HORMIGÓN DEL ZUNCHO.

EXPLICACION CAUSAS: PROBLEMAS DE ESTANQUEIDAD. FALTA DE RECUBRIMIENTO. MALA CALIDAD DEL HORMIGÓN. ALTO GRADO DE HUMEDAD.
		TRATAMIENTO: SANEADO DEL ZUNCHO MEDIANTE PICADO. CEPILLADO DE LAS ARMADURAS. APLICACIÓN DE PASIVADOR. RECONSTRUCCIÓN CON MORTERO TIXOTRÓPICO.
		MEDIDAS PREVENTIVAS: MANTENIMIENTO. RECUBRIMIENTOS Y DOSIFICACIÓN ADECUADOS.

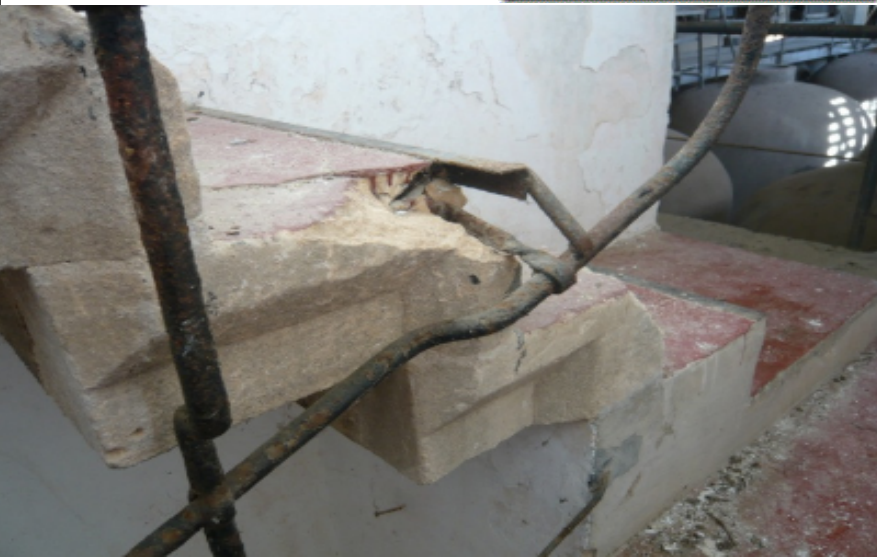
OBSERVACIONES: DADA LA HUMEDAD POR CONDENSACIÓN, Y LA FALTA DE MANTENIMIENTO, ESTE ELEMENTO EXPUESTO AL AMBIENTE HA FORMADO UNA CAPA DE OXIDO QUE HA ACTUADO COMO BARRERA DE PASIVACIÓN, PERO LA GARRA EMBEBIDA EN EL HOMIGÓN SOBRE LA PIEZA POROSA DE MARÉS, HA PROPICIADO QUE LA HUMEDAD ESTUVIERA MÁS TIEMPO EN CONTACTO CON EL METAL, PROVOCANDO LA CORROSIÓN.

EXPLICACION CAUSAS: HUMEDAD POR CONDENSACIÓN. FALTA DE MANTENIMIENTO Y ANCLAJE POCO ADECUADO. TRATAMIENTO: CEPILLADO DEL METAL. APLICACIÓN DE PINTURA ANTICORROSIVA Y RECONSTRUCCIÓN AL ESTADO ORIGINAL. MEDIDAS PREVENTIVAS: DADA LA ÉPOCA DE CONSTRUCCIÓN LAS MEDIDAS PREVENTIVAS DEBERÍAN HABER SIDO EL MANTENIMIENTO Y QUIZÁS LA UTILIZACIÓN DE UN MORTERO MÁS RICO PARA LA SUJECIÓN DE LA GARRA. DAÑOS DERIVADOS: PÉRDIDA DE ESTABILIDAD DE LA BARANDILLA. ROTURA DEL PELDAÑEADO.

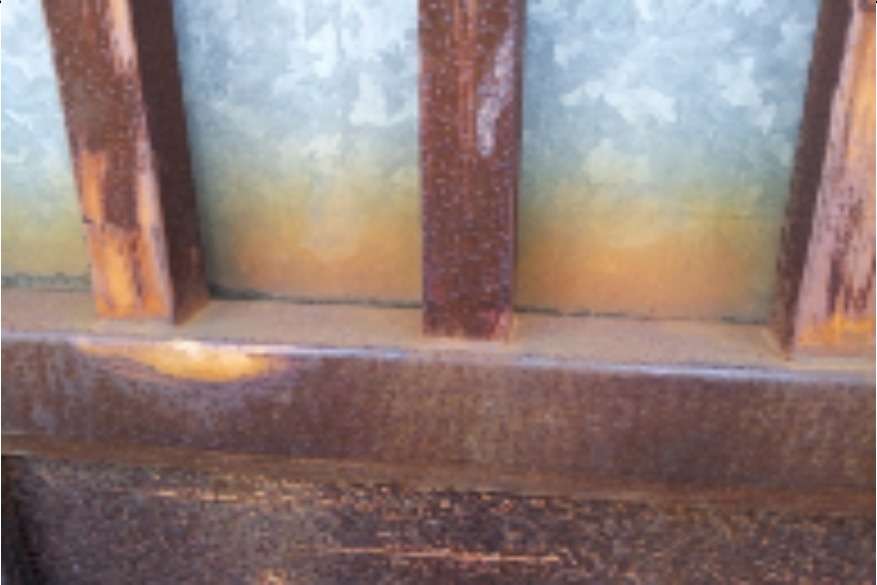
OBSERVACIONES: SE TRATA DE LA CANCELA DE UNA VIVIENDA A LA CUAL SE LE ADOSÓ UNA CHAPA GALVANIZADA POR EL INTERIOR CON TAL DE CEGARLA. ESTA SOLUCIÓN PROVOCÓ LA CORROSIÓN QUE SE VIÓ EMPEORADA POR ESTAR EXPUESTA AL AMBIENTE EXTERIOR.

EXPLICACION CAUSAS: CONTACTO ENTRE CHAPA GALVANIZADA Y TUBOS DE ACERO DE LA CANCELA.
		TRATAMIENTO: SEPARAR LA CHAPA GALVANIZADA DEL CONTACTO CON LOS TUBOS DE ACERO. LIJADO DE LOS TUBOS DE ACERO Y PINTADO CON PINTURA ANTICORROSIVA.
		MEDIDAS PREVENTIVAS: ELEGIR OTRO MATERIAL PARA CEGAR LA CANCELA O BIÉN TOMAR PRECAUCIONES PARA QUE NO SE PRODUZCA UN CONTACTO DIRECTO ENTRE LOS DIFERENTES METALES.

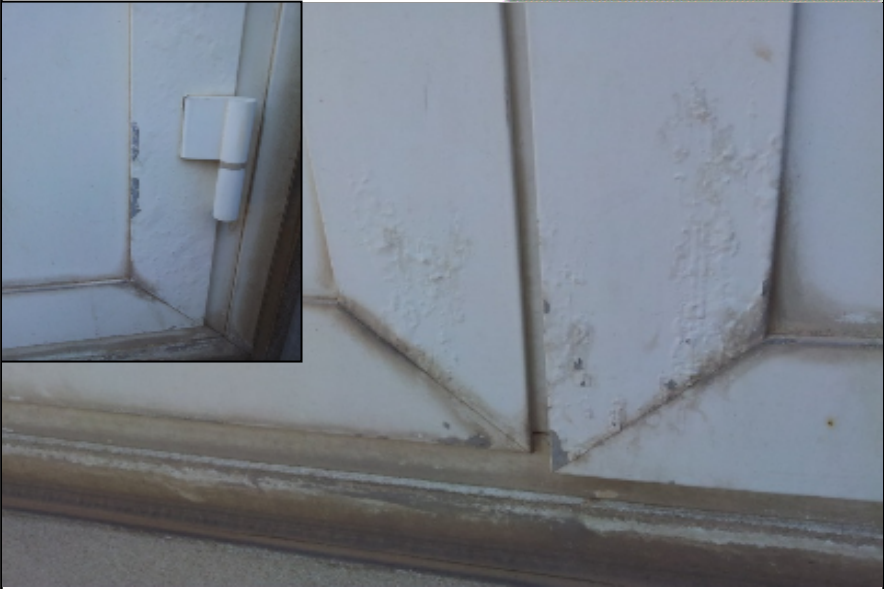
OBSERVACIONES: EN CUARTO DE CONTADORES CON PUERTAS DE LUMINIO SITUADA EN EXTERIOR, ENCONTRAMOS SIGNOS DE UNA CORROSIÓN LOCALIZADA, BAJO EL LACADO, FORMANDO BURBUJAS EN EL MISMO. ES UN CASO POCO COMÚN PUESTO QUE NO ES COMÚN ENCONTRAR CORROSIÓN EN ELEMENTOS DE ALUMINIO EN ZONAS ALEJADAS DE AMBIENTES MARINOS.

EXPLICACION CAUSAS: LOS PERFILES HAN SIDO LACADOS ANTES DE CORTAR, DEJANDO LA SECCIÓN DE CORTE SIN PROTEGER, LUGAR POR DONDE EL AMBIENTE HA PENETRADO PARA FAVORECER LA CORROSIÓN. TRATAMIENTO: RASPADO Y DECAPADO DEL LACADO DE LA ZONA AFECTADA. LIJADO DE TODA LA SUPERFICIE. IMPRIMACIÓN Y LACADO DE TODA LA PUERTA.

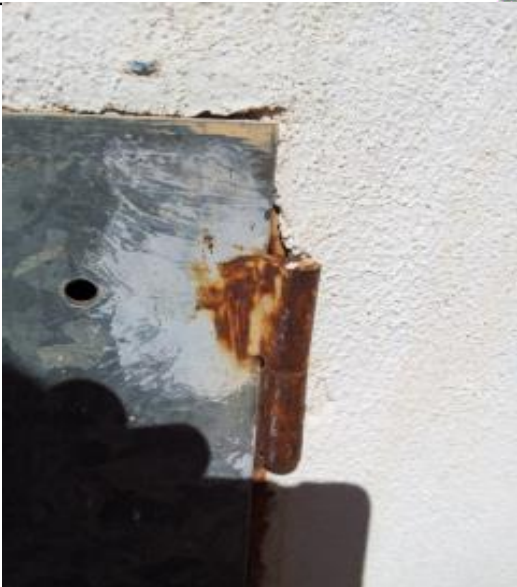
OBSERVACIONES: CORROSIÓN EN LA BISAGRA DE UNA PUERTA DE CONTADOR DE AGUA EN LA QUE LA PUERTA ES GALVANIZADA PERO LA BISAGRA NO. SE OBSERVA UN INTENTO DE PREVENCIÓN MEDIANTE UNA BROCHADA DE PINTURA QUE HA RESULTADO INEFICAZ.

EXPLICACION CAUSAS: EL CONTACTO ENTRE DOS METALES DE DIFERENTE POTENCIAL ELECTROQUÍMICO HA PROPICIADO EL PROCESO DE CORROSIÓN.
		TRATAMIENTO: DESMONTAR, LIJAR HASTA DEJAR EL METAL LIMPIO Y GALVANIZAR EL CONJUNTO, EVITANDO QUE LOS METALES ENTREN EN CONTACTO CON LA ATMÓSFERA, CREANDO ASÍ UNA CAPA PASIVA QUE LO PORTEGERÁ.
		MEDIDAS PREVENTIVAS: NO MEZCLAR DISTINTOS METALES, EN CASO DE HACERLO GALVANIZAR EL CONJUNTO.

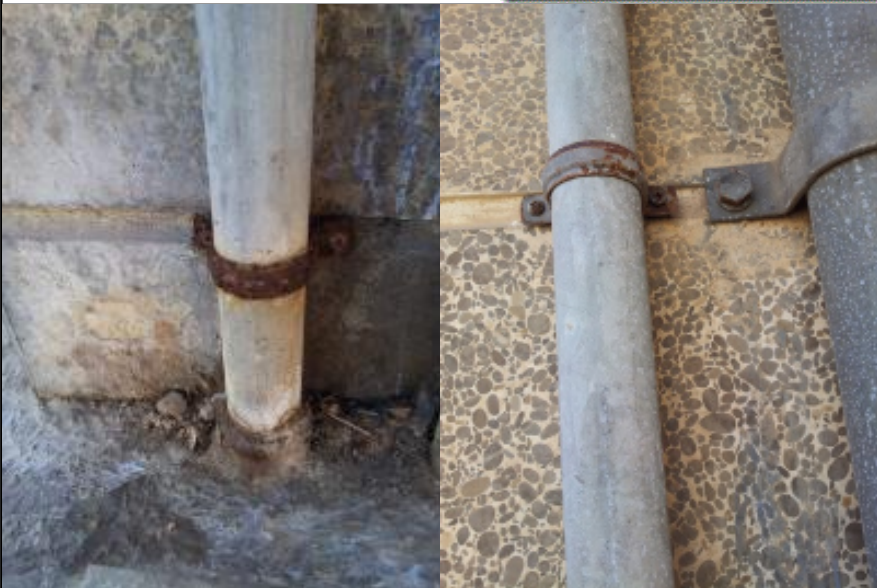
OBSERVACIONES: EN UNA VAINA PROTECTORA DE CABLEADO DE ACERO GALVANIZADO, SE HAN UTILIZADO UNA GRAPAS DE ACERO SINGALVANIZAR, ENTRANDO AMBOS METALES EN CONTACTO PROPICIANDO EL INTERCAMBIO DE ELECTRONES QUE SE PRODUCE AL FORMAR UN PAR GALVÁNICO.

EXPLICACION CAUSAS: PUESTA EN CONTACTO DIRECTO DE METALES CON DIFERENTE POTENCIAL ELECTROQUÍMICO.
		TRATAMIENTO: SUSTITUIR LAS GRAPAS POR OTRAS GALVANIZADAS.
		MEDIDAS PREVENTIVAS: SE DEBERÍAN HABER UNADO GRAPAS GALVANIZADAS O EN SU DEFECTO INTERCALAR UNA JUNTA DE GOMA PARA SEPARARLOS.
		DAÑOS DERIVADOS: DEGRADACIÓN DE LAS BRIDAS METÁLICAS.

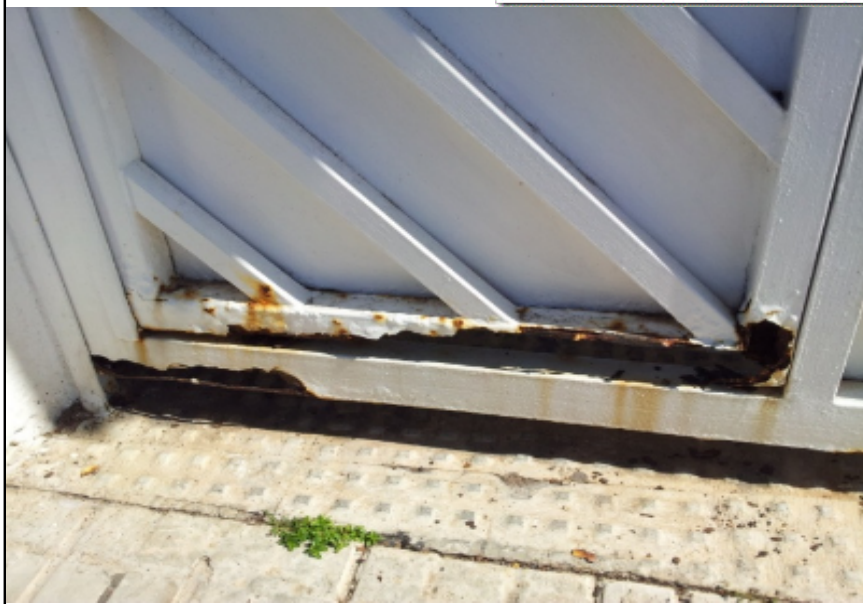
OBSERVACIONES: ESTAMOS ANTE UN CASO DE CORROSIÓN LOCALIZADA POR PLACAS, EN ESTE CASO SE PRODUCE A UNA VELOCIDAD NO UNIFORME Y DE FORMA DIFUNDIDA, EN EL PROCESO SE DEGRADA EL MATERIAL FORMANDO CAPAS DE METAL OXIDADO QUE SE DESPRENDEN.

EXPLICACION CAUSAS: EL AJUSTE INCORRECTO DE LA PARTE INFERIOR DE LA PUERTA INTEGRADA EN LA CANCELA, FAVORECE QUE EL AGUA SE ACUMULE, GENERANDO ASÍ LA CORROSIÓN DEBIDO A QUE EL AGUA CAPTA LOS ELECTRONES QUE QUEDAN LIBRES DEL METAL

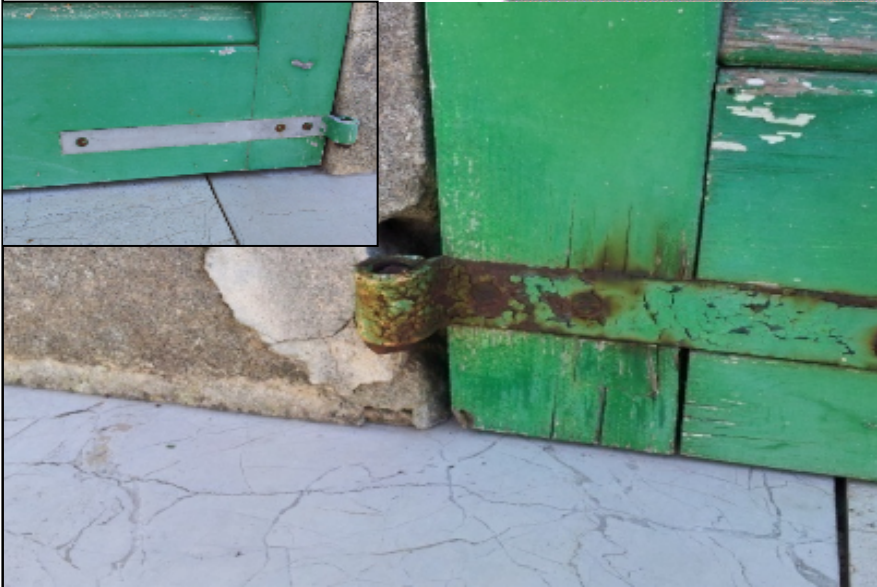
OBSERVACIONES: NOS ENCONTRAMOS ANTE UNA PERSIANA MALLORQUINA EN LA QUE OBSERVAMOS EN UNA DE SUS BISAGRAS FIJAS UN PROCESO DE CORROSIÓN GENERALIZADA, DEBIDO A LA PÉRDIDA DE SU RECUBRIMIENTO DE PINTURA QUE LA HA DEJADO EXPUESTA A LA INTEMPERIE. CURIOSAMENTE LA PERSIANA OPUESTA TIENE ESA BISAGRA DE METAL GALVANIZADO Y SE ENCUENTRA EN PERFECTO ESTADO.

EXPLICACION CAUSAS: DEGRADACIÓN DEL RECUBRIMIENTO A BASE DE PINTURA QUE LA HA DEJADO EXPUESTA A LAS INCLEMENCIAS DEL TIEMPO.
		TRATAMIENTO: DESMONTAR. LIJAR Y TRATAR CON PINTURA DE MINIO PARA DEJARLA PREPARADA PARA PINTAR CONJUNTAMENTE CON LA PERSIANA.

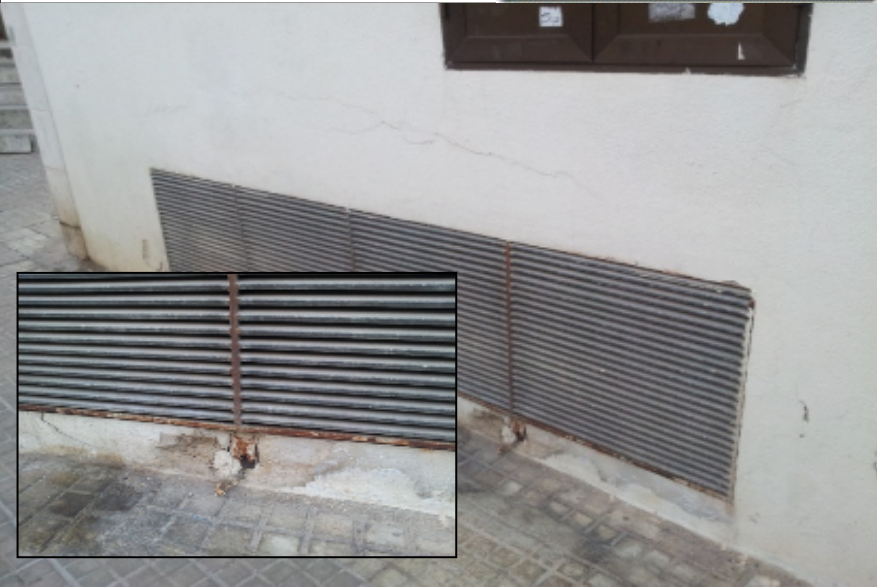
OBSERVACIONES: SE TRATA DE UNAS REJILLAS DE VENTILACIÓN EN LAS QUE LAS LAMAS SON GALVANIZADAS PERO EL ARMAZÓN NO, LO QUE PROPICIA LA APARICIÓN DE CORROSIÓN GALVÁNICA QUE SE VE ACENTUADA POR UN PROCESO DE CORROSIÓN GENERALIZADA QUE AFECTA EL MARCO DE LAS LAMAS QUE ESTÁ EXPUESTO AL AMBIENTE.

EXPLICACION CAUSAS: CONTACTO ENTRE DIFERENTES METALES, UNO GALVANIZADO Y OTRO SIN GALVANIZAR.
		TRATAMIENTO: PICAR LOS ANCLAJES. LIJADO. GALVANIZADO EN FRIO DEL MARCO. VOLVER A REALIZAR LOS ANCLAJES.
		MEDIDAS PREVENTIVAS: LA PIEZA SE DEBERÍA DE HABER GALVANIZADO TODA AL MISMO TIEMPO PARA EVITAR DISCONTINUIDADES DE DIFERENTES METALES.

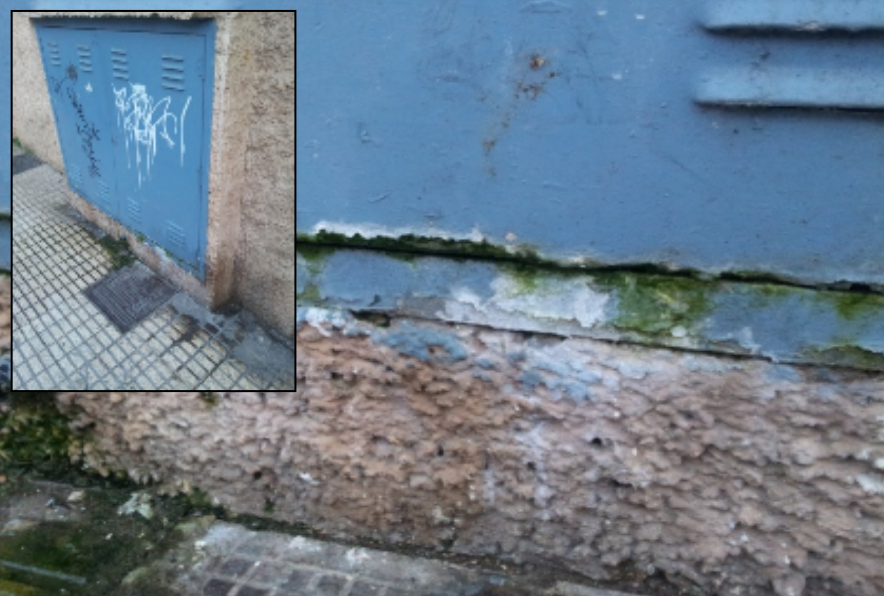
OBSERVACIONES: ENCONTRAMOS UNA PUERTA DE CONTADOR DE AGUA, EL CUAL SUFRE UNA FUGA. AL NO DESAGUAR CORRECTAMENTE Y TOCAR LA PUERTA EL MARCO POR LA PARTE INFERIOR, SE PRODUCE UNA ACUMULACIÓN DE AGUA, PRODUCIENDO UNA CORROSIÓN LOCALIZADA EN LA PARTE INFERIOR DEBIDA A LA CAPTACIÓN DE ELECTRONES POR PARTE DEL AGUA QUE SE ACUMULA.

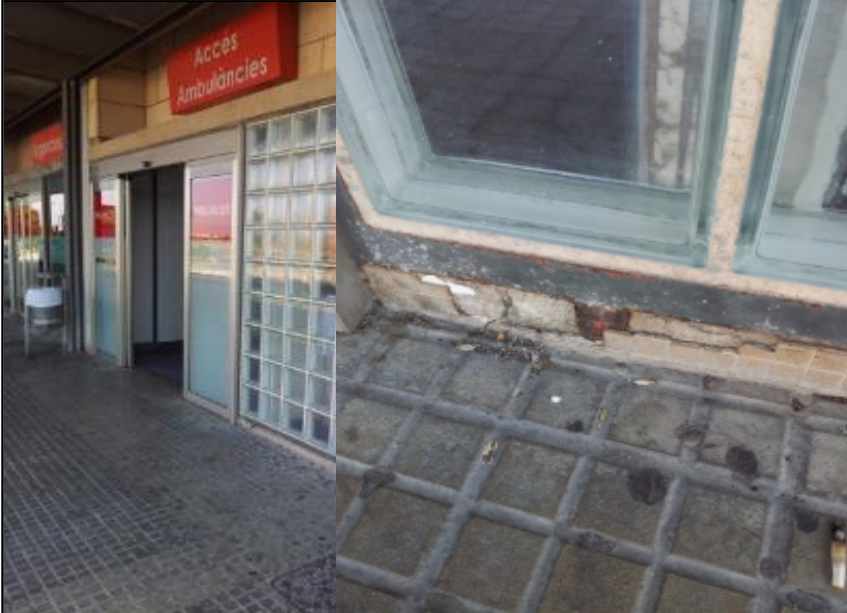
EXPLICACION CAUSAS: AGUA DE LLUVIA QUE SE FILTRA POR EL REVESTIMIENTO. MAL DISEÑO. TRATAMIENTO: DADA LA MALA EJECUCIÓN Y EL DISEÑO, SOLO PODEMOS REPARAR, SANEANDO EL METAL CORROIDO Y PROTEGIÉNDOLO CON PINTURA ANTICORROSIVA. DESPUÉS ASEGURAREMOS EL SELLADO ENTRE EL REVESTIMIENTO Y EL MURO. MEDIDAS PREVENTIVAS: MEJOR DISEÑO Y EJECUCIÓN. MAXIMIZAR PROTECCIÓN DEL METAL. SELLADO DEL REVESTIMIENTO CON EL MURO. MANTENIMIENTO. DAÑOS DERIVADOS: DESPRENDIMIENTO DEL REVESTIMIENTO.

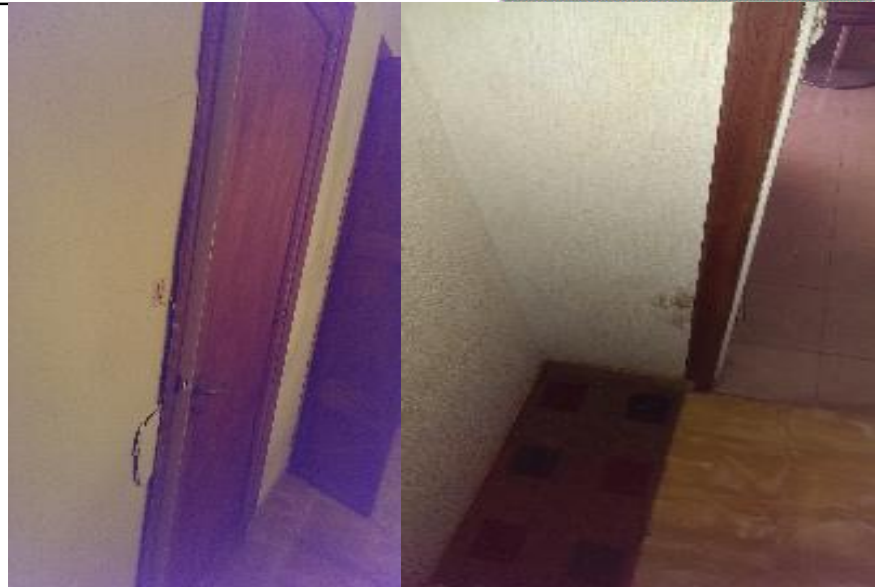
OBSERVACIONES: ES PRÁCTICA HABITUAL AL INSTALAR MARCOS O PREMARCO EN OBRA, EL USO DE YESO EN LAS GARRAS PARA AGILIZAR EL PROCESO. ESTA PRÁCTICA CONLLEVA LA SEGURA CORROSIÓN DE LA GARRA YA QUE EL YESO ES UN MEDIO LIGERAMENTE ÁCIDO.

EXPLICACION CAUSAS: GARRAS METÁLICAS DE SUJECCIÓN MARCOS ESTÁN TOMADAS CON YESO.
		TRATAMIENTO: SUSTITUCIÓN DE GARRAS Y TOMARLAS CON MORTERO DE CEMENTO, LOS MARCOS DE FALCARÁN HASTA EL ENDURECIMIENTO DEL MORTERO.
		MEDIDAS PREVENTIVAS: RECIBIDO CON MORTERO DE CEMENTO. EL USO DE GARRAS GALVANIZADAS MEJORA EL COMPORTAMIENTO FRENTE A LA CORROSIÓN, AUNQUE SI EL AMBIENTE ES HÚMEDO NO SE VITA LA CORROSIÓN.

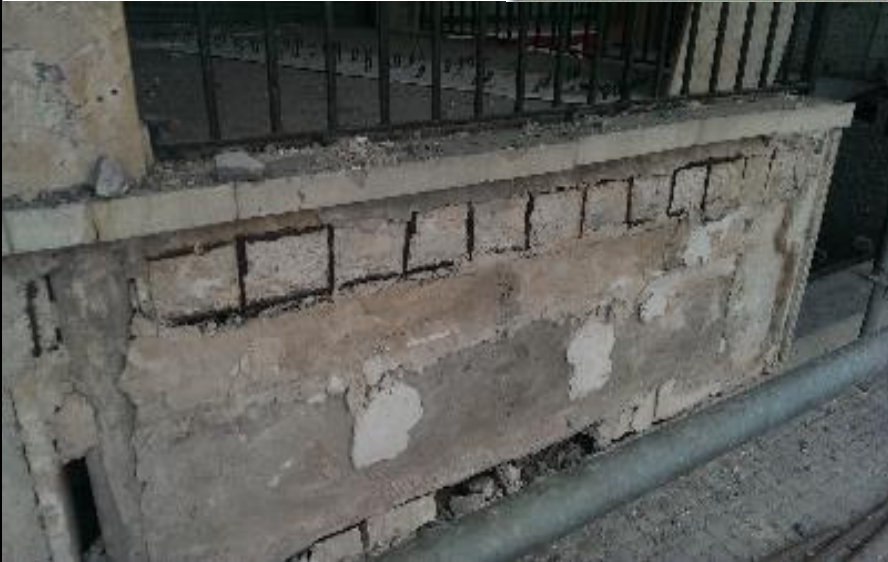
OBSERVACIONES: EN PRIMERA LINEA DE PLAYA, ENCONTRAMOS UN MURETE CUYO ZUNCHO DE CORONACIÓN SE ENCUENTRA MUY AFECTADO POR LA CORROSIÓN. ÉSTA ES CAUSA DE LA EXPOSICIÓN A LOS CLORUROS PROVINIENTES DEL AMBIENTE MARINO DE LA ZONA. CABRÍA ESPERAR UN ATAQUE LOCALIZADO PERO LA DEJADEZ DURANTE AÑOS LO HA CONVERTIDO EN UN PROBLEMA GENERALIZADO DE CORROSIÓN EN LAS ARMADURAS.

EXPLICACION CAUSAS: FALTA DE RECUBRIMIENTO. CARBONATACIÓN. EXPOSICIÓN A CLORUROS.
		TRATAMIENTO: PICADO Y SANEADO DEL ELEMENTO. CEPILLADO DE LAS BARRAS AFECTADAS. IMPRIMACIÓN PASIVADORA. RECONSTRUCCIÓN CON MORTERO TIXOTRÓPICO. APLICACIÓN DE REVESTIMIENTO DE POLIURETANO PARA MINIMIZAR LA EXPOSICIÓN. REPOSICIÓN DEL APLACADO ORIGINAL.

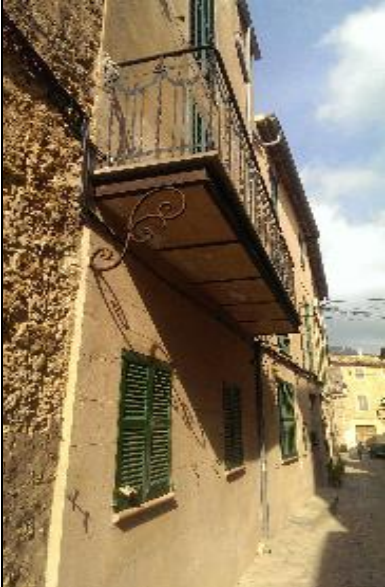
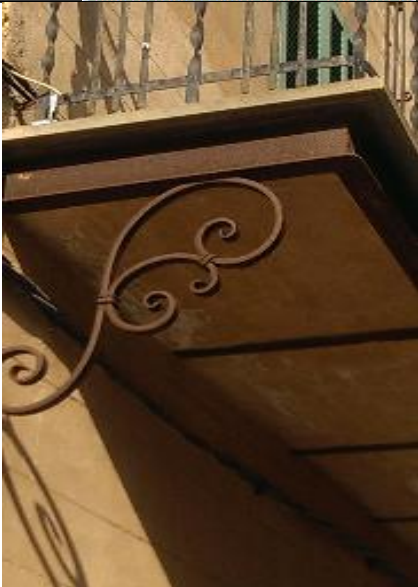
EXPLICACIÓN CAUSAS: EXPOSICIÓN ATMOSFÉRICA.
		TRATAMIENTO: LIJADO. APLICACIÓN DE BASE ANTICORROSIVA Y PINTURA. MANTENIMIENTO PERIÓDICO.
		MEDIDAS PREVENTIVAS: ALPARECER LOS ELEMENTOS DE FORJA HAN SOPORTADO BIEN EL PASO DEL TIEMPO, NO ASÍ EL PERFIL LAMINADO CON EL QUE SE DELIMITA EL ELEMENTO. HUBIERA SIDO ACONSEJABLE PINTAR TODAS LAS PARTES METÁLICAS Y UN BUEN MANTENIMIENTO.

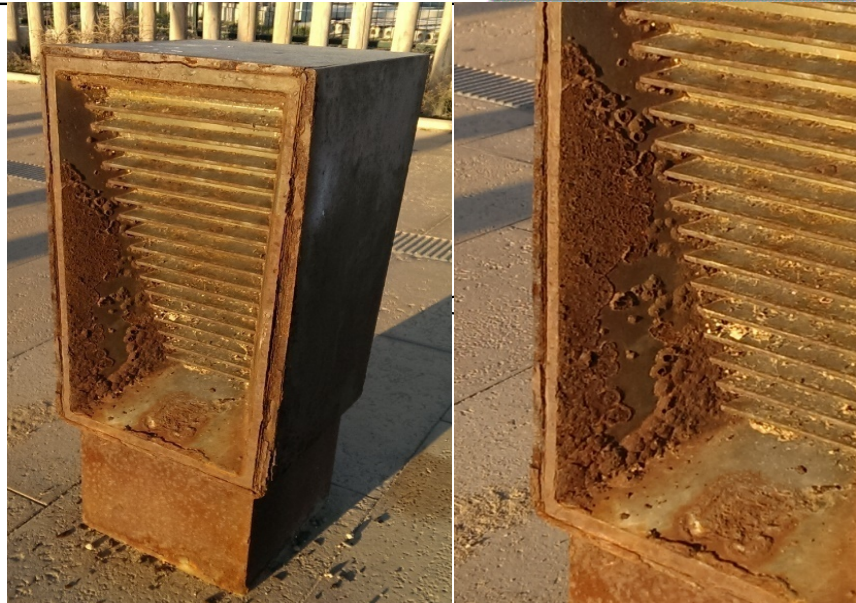
OBSERVACIONES: CORROSIÓN DE FAROLILLO DE SUELO EN ZONA COSTERA, CON UNA DEGRADACIÓN SEVERA

EXPLICACION CAUSAS: LA EXPOSICIÓN DIRECTA A AMBIENTE MARINO Y LA FALTA DE MANTENIMIENTO HAN DESENCADENADO EN UNA CORROSIÓN, QUE EN PRIMERA INSTANCIA HA PROVOCADO LA DEGRADACIÓN DE LA PINTURA DE REVESTIMIENTO Y POSTERIORMENTE HA AFECTADO AL ELEMENTO CON UNA CORROSIÓN MANIFIESTA.
		TRATAMIENTO: RASPADO Y LIJADO DE TODA LA SUPERFICIE. APLICACIÓN DE BASE RESISTENTE A LOS ATAQUES POR CLORUROS. PINTURA DE ACABADO.
		MEDIDAS PREVENTIVAS: MANTENIMIENTO DE LOS ELEMENTOS EXPUESTOS.
		DAÑOS DERIVADOS: PÉRDIDA DEL RECUBRIMIENTO. PICADURAS Y CORROSIÓN SEVERA, PUDIENDO DESENCADENAR EN UN FUTURO EN LA FALTA DE ESTABILIDAD DEL ELEMENTO.

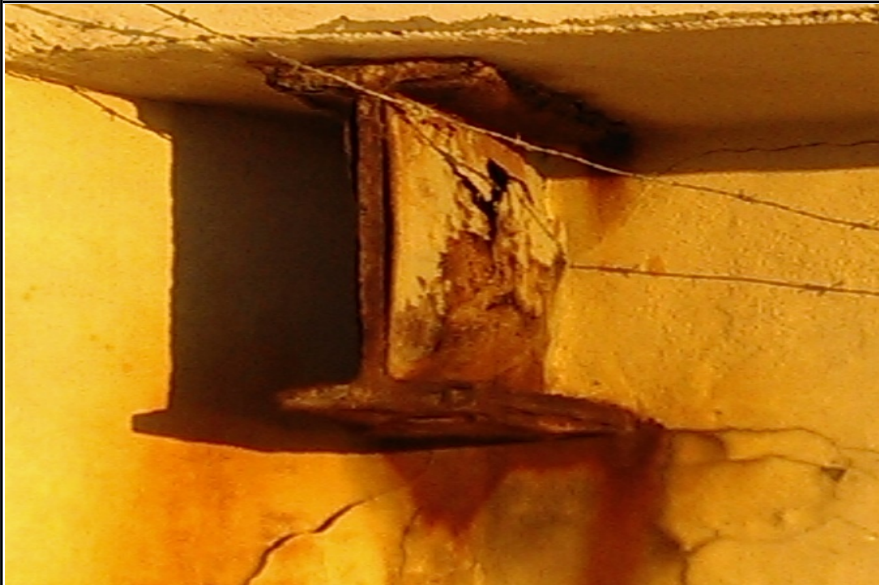
OBSERVACIONES: CORROSIÓN DE LAS VIGUETAS DE UN FORJADO EN UNA EDIFICACIÓN CONSTRUIDA SOBRE EL MAR, EXPUESTA ZONA DE SALPICADURA EN AMBIENTE MARINO.

EXPLICACION CAUSAS: EL AMBIENTE MARINO CARGADO DE CLORUROS Y LAS SALPICADURAS DEL MAR SUPONEN UN ELECTROLITO POTENTE QUE FAVORECE LOS PROCESOS DE CORROSIÓN.	
	TRATAMIENTO: RASPADO Y LIJADO DE LAS SUPERFICIES EXPUESTAS. TRATAMIENTO CON IMPRIMACIÓN RESISTENTE A CLORUROS DE ORIGEN MARINO. TRATAMIENTO CON UREAS ALIFÁTICAS.	
	MEDIDAS PREVENTIVAS: RECUBRIEMINTO CON UREAS ALIFÁTICAS Y MANTENIMIENTO.	
	DAÑOS DERIVADOS: DESPRENDIMIENTOS LASCAS DE METAL, PÉRDIDA DE SECCIÓN Y RESISTENCIA.

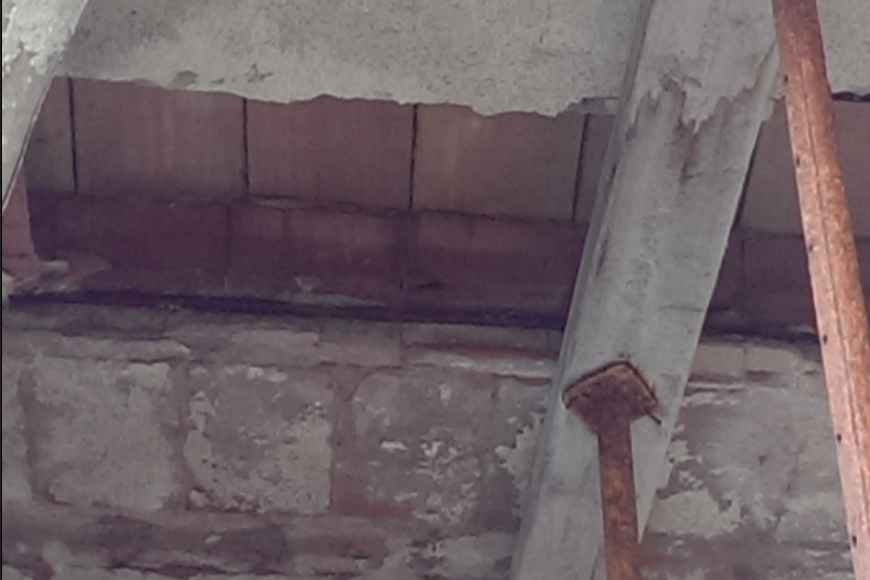
OBSERVACIONES: CORROSIÓN DE LAS VIGUETAS DE UN FORJADO EN UN MIRADOR FRENTE AL MAR.

EXPLICACION CAUSAS: EL PROBLEMA RADICA EN LA EXPOSICIÓN DIRECTA A CLORUROS DE ORIGEN MARINO QUE HAN PENETRADO EN LAS VIGUETAS DEBIDO A LA CARBONATACIÓN DE LAS MISMAS.
		TRATAMIENTO: PUESTO QUE LAS VIGUETAS ESTÁN DESHECHAS LONGITUDINALMENTE SE ACONSEJA LA SUSTITUCIÓN DE LAS MISMAS O RECONSTRUCCIÓN Y REFUERZO POR LA CARA INFERIOR.
		MEDIDAS PREVENTIVAS: UN REVESTIMIENTO EFECTIVO PARA AISLAR LOS ELEMENTOS DEL AMBIENTE MARINO.
		DAÑOS DERIVADOS: DESPRENDIMIENTOS DE PORCIONES DE VIGUETA, PÉRDIDA DE SECCIÓN Y RESISTENCIA.

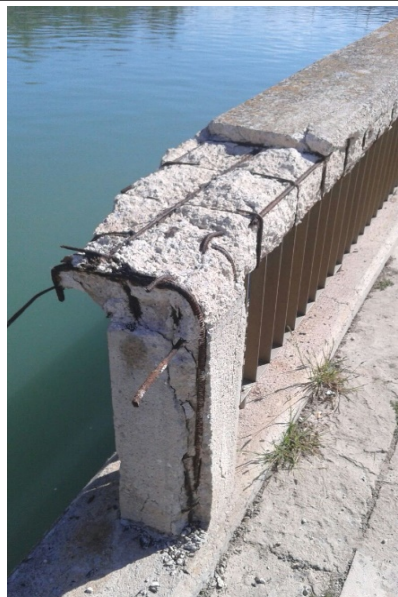
OBSERVACIONES: CORROSIÓN EN BARANDILLA QUE DELIMITA EDIFICIO DEL MAR EN UN HOTEL SITUADO A ESCASOS METROS DEL MAR.

EXPLICACION CAUSAS: LA EXPOSICIÓN A AMBIENTE MARINO, EMPEORADO POR LAS SALPICADURAS DEL OLEAJE DEBIDAS A LAS INCLEMENCIAS DEL TIEMPO HAN SOBREEXPUESTO EL ELEMENTO A CLORUROS DE ORIGEN MARINO. SE OBSERVA UN RECUBRIMIENTO ESCASO.

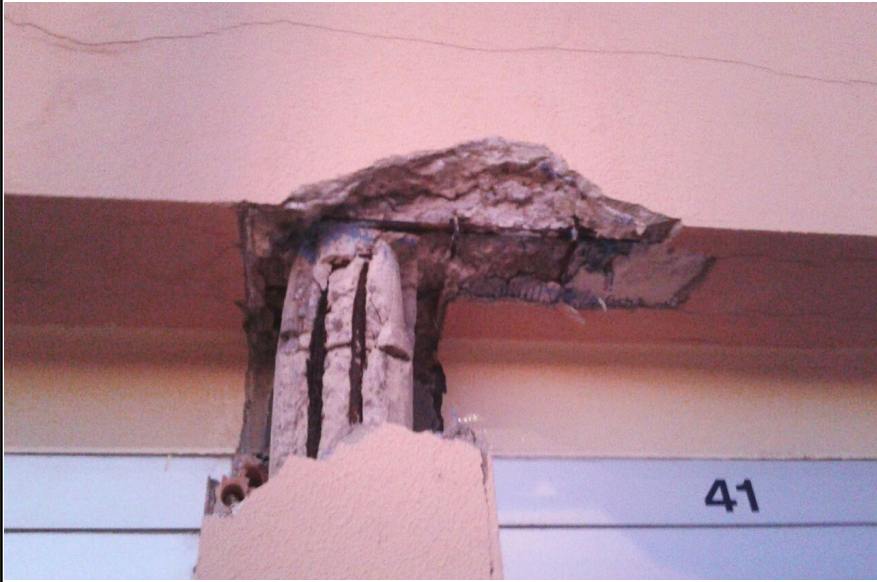
OBSERVACIONES: CORROSIÓN EN ARMADURAS DE UNA ESTRUCTURA CONSTRUIDA A POCOS METROS DEL MAR. LA APARICIÓN DE GRIETAS A MOTIVADO LA REALIZACIÓN DE CATAS EN LAS QUE SE OBSERVA EL DETERIORO DE LA ESTRUCTURA.

EXPLICACION CAUSAS: EXPOSICIÓN SEVERA A AMBIENTE MARINO. FALTA DE RECUBRIMIENTO.	
	TRATAMIENTO: SANEADO DE LA ESTRUCTURA. CEPILLADO DE LAS ARMADURAS CON MEDIOS MECÁNICOS. IMPRIMACION PASIVANTE RESISTENTE A CLORUROS. RECONSTRUCCIÓN DE LOS ELEMENTOS AFECTADOS. PINTURA.	
	MEDIDAS PREVENTIVAS: RECUBRIMIENTO SUFICIENTE.	
	DAÑOS DERIVADOS: DESPRENDIMIENTOS DE PORCIONES DE ELEMENTOS ESTRUCTURALES, PÉRDIDA DE SECCIÓN Y RESISTENCIA.
