TFG-Estudio y análisis de lesiones en fachadas del distrito de la Zaidia

En este Trabajo Final de Grado se estudia el análisis de lesiones en el distrito de La Zaidia en Valencia.

Forma parte de un estudio colectivo, en el cual se pretenden estudiar las lesiones más comunes que se producen en las fachadas de este distrito.

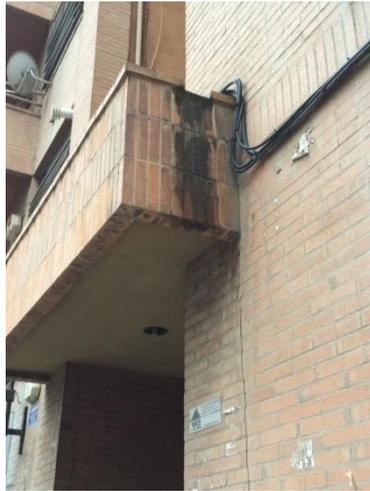
Ilustración 51 Humedad accidental fachada Calle Lleida nº 39

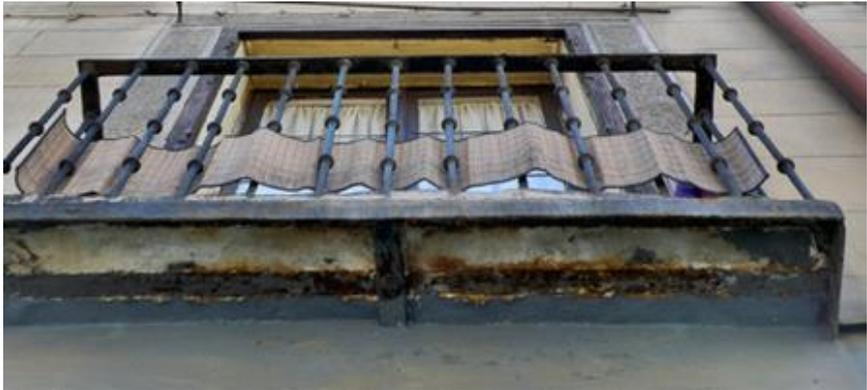
Ilustración 52 Humedad por filtración fachada Calle Lleida nº 17

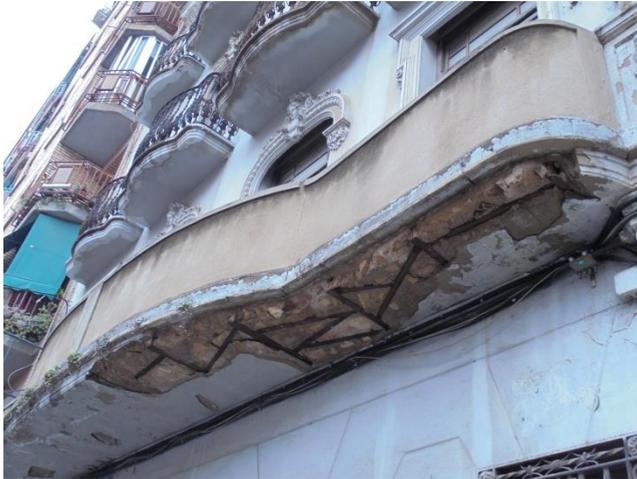
Ilustración 61 Desprendimiento en balcón causado por grietas. Fuente: Alumno Luis Navarro.

Fachada Avda. de la Constitución nº 66

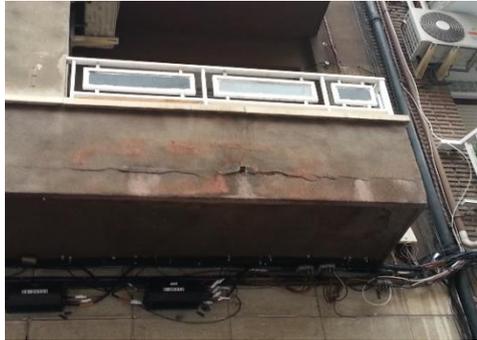
Ilustración 66 Oxidación pieza desagüe provocando una fisura. Fuente: Alumnos Guillem Aparicio

Fachada Calle Lérida, nº 28

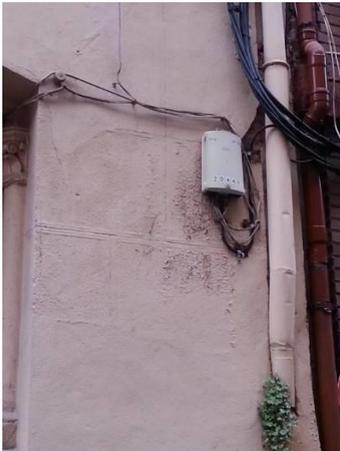
Ilustración 69 Lesión por nitratos, ocasionada por animales. Fuente: Alumno Guillem Aparicio
Fachada Avenida Constitución, nº 80

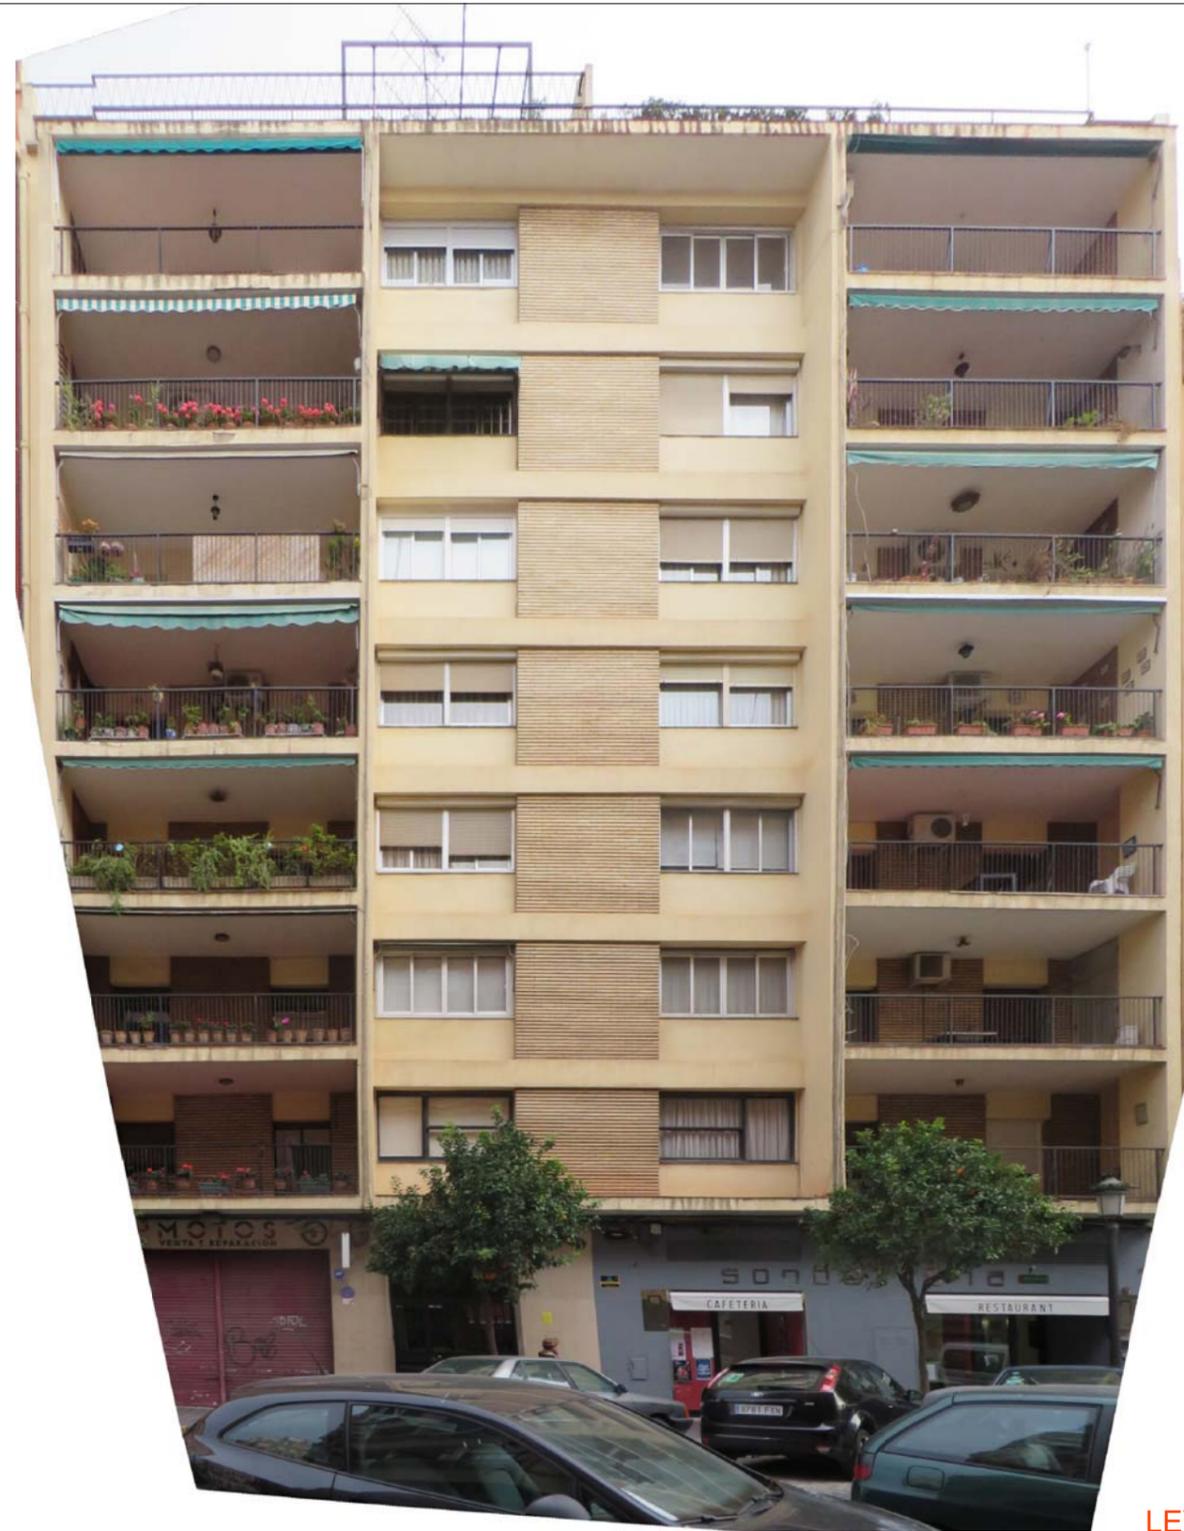
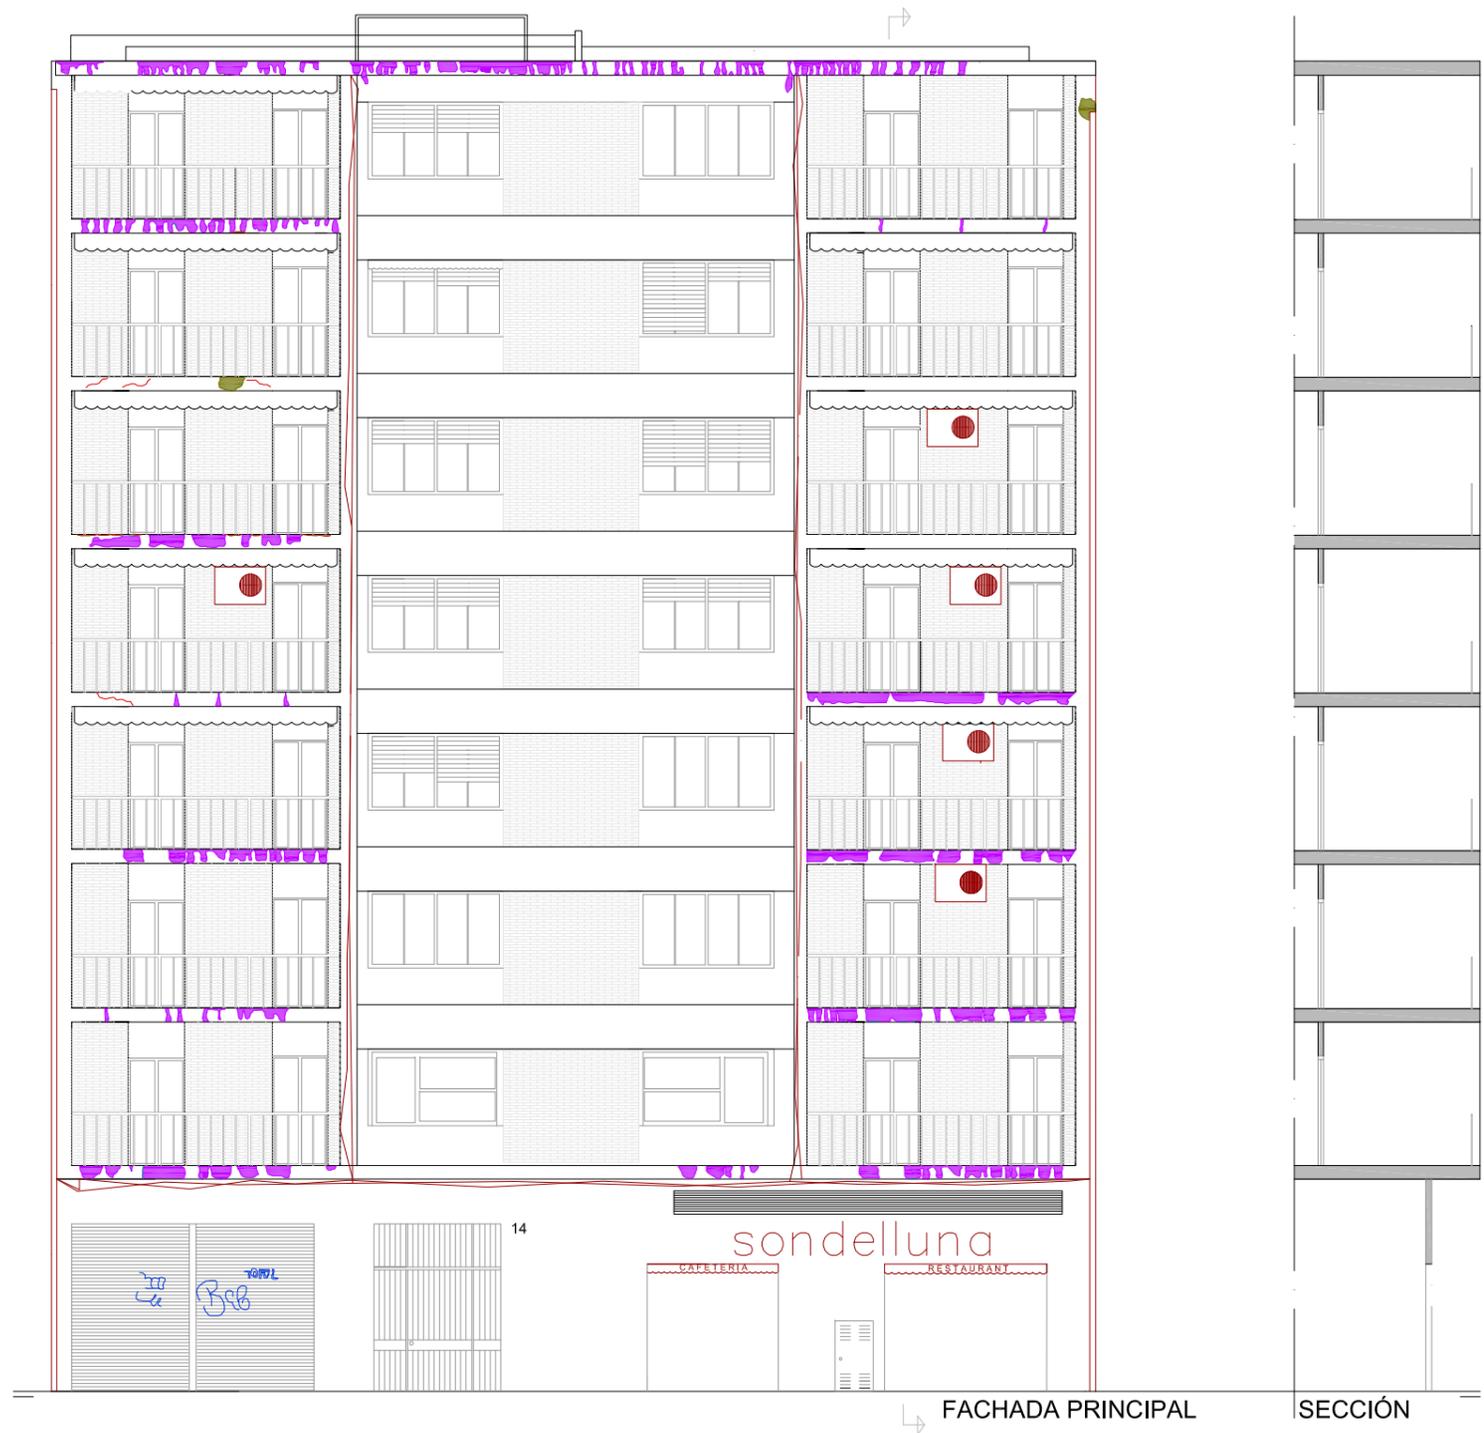
TÍTULO	TRABAJO FINAL DE GRADO Estudio y análisis de lesiones en fachadas del distrito de la Zaidia	PLANO Nº	3
AUTOR	PAULA ZABALLOS PÉREZ	ESCALA	
SITUACIÓN	C/ LÉRIDA 14	FECHA	7-07-2015
PLANO	MAPEO DE LESIONES

- Grietas
- Elementos impropios
- Graffitis
- Desconchados revestimientos
- Pérdida de sección el elementos ornamentales
- Suciedad por escorrentía

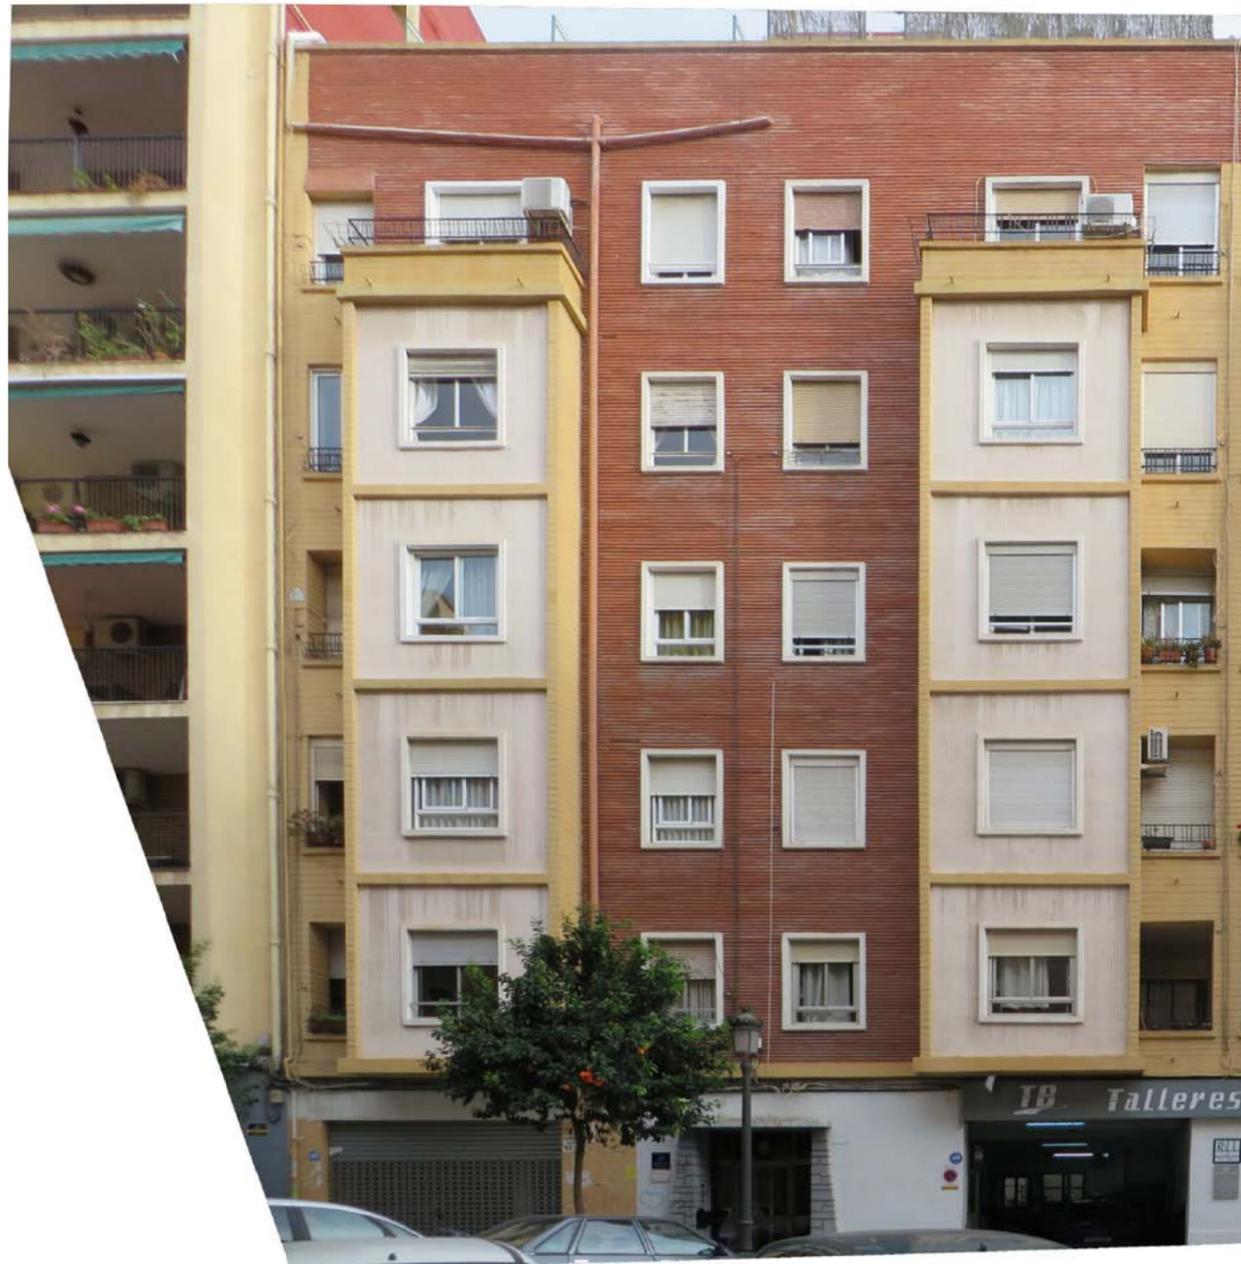
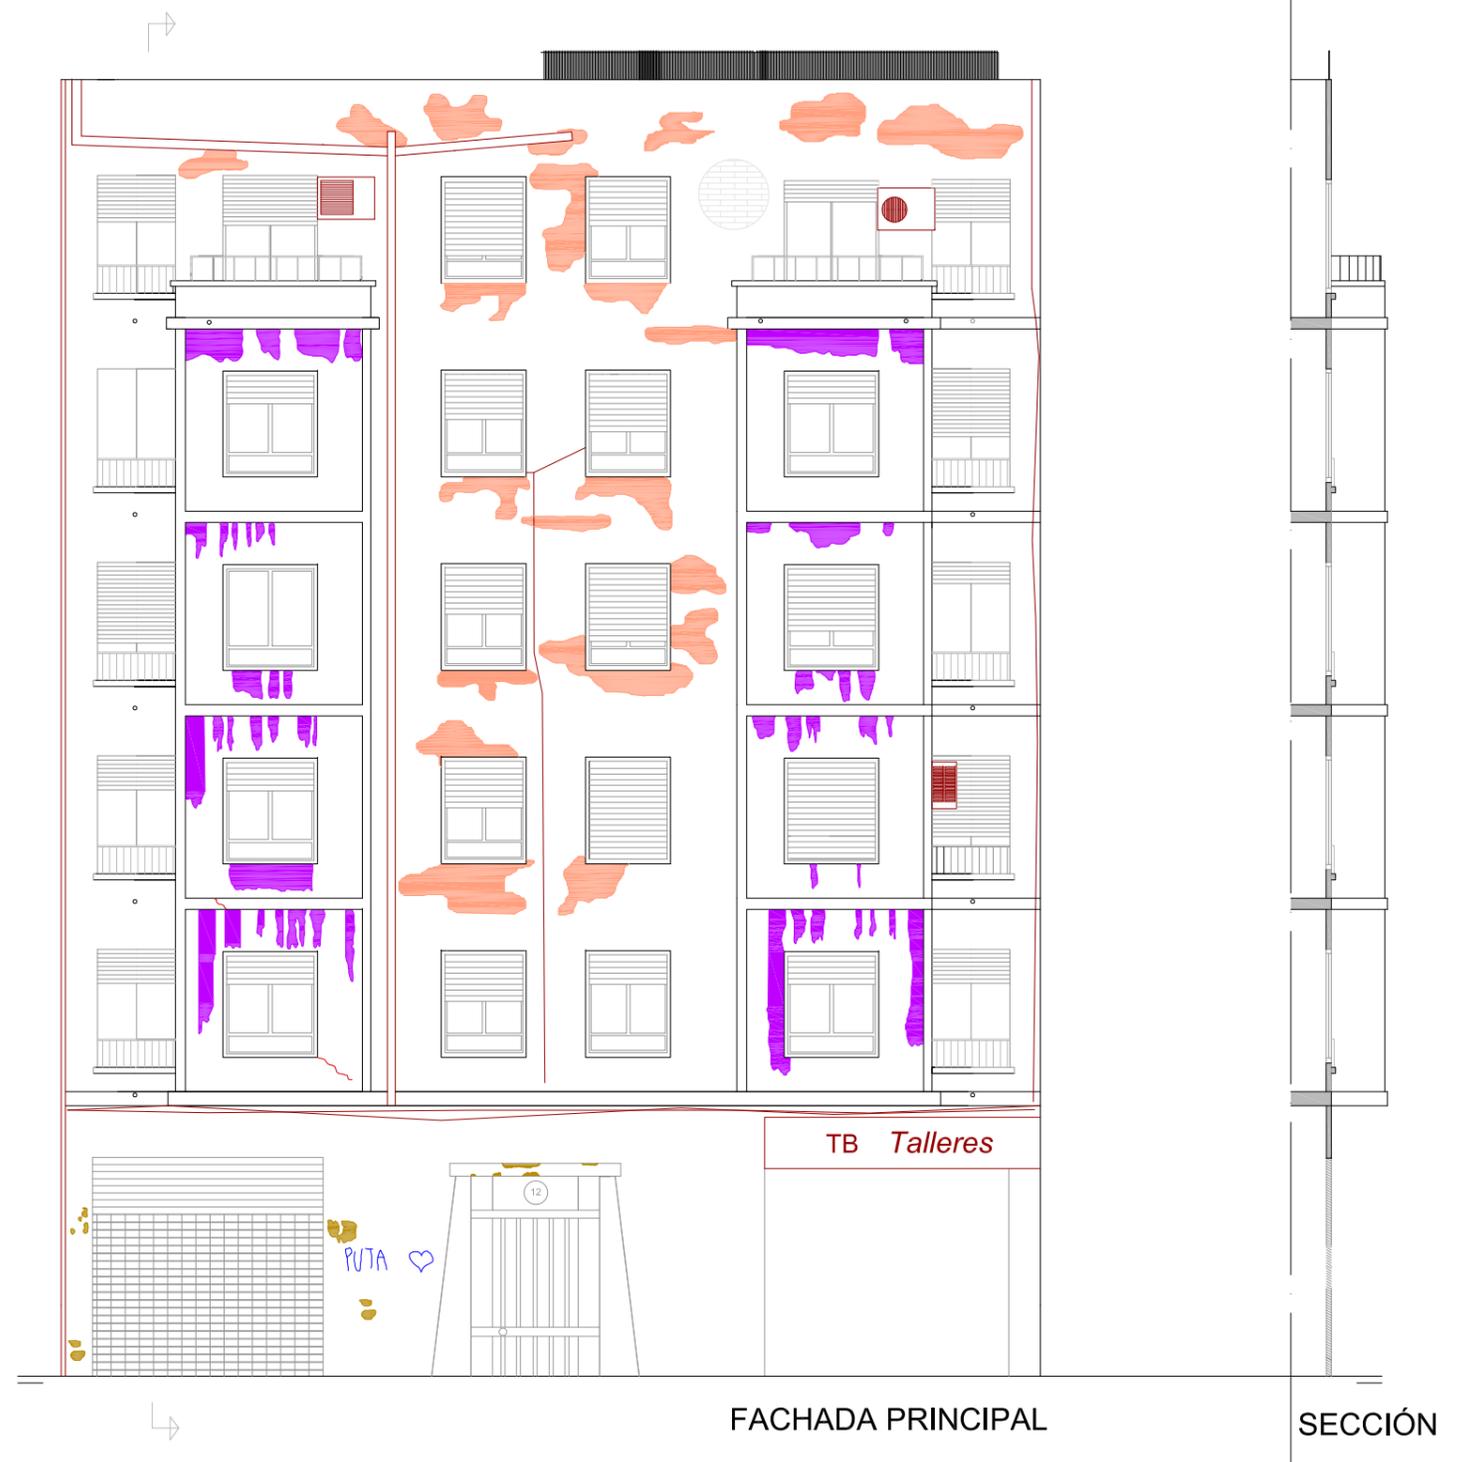
TÍTULO	TRABAJO FINAL DE GRADO Estudio y análisis de lesiones en fachadas del distrito de la Zaidia	PLANO Nº	4
AUTOR	PAULA ZABALLOS PÉREZ	ESCALA	
SITUACIÓN	C/ LÉRIDA 12	FECHA	7-07-2015
PLANO	MAPEO DE LESIONES

- Grietas
- Elementos impropios
- Desprendimiento pintura
- Graffiti
- Eflorescencias ladrillo caravista
- Suciedad por escorrentía
