Estudio y análisis de lesiones en fachadas del distrito de la Zaidia

LOCALIZACIÓN Calle Lérida, nº 12. (46009 Valencia)

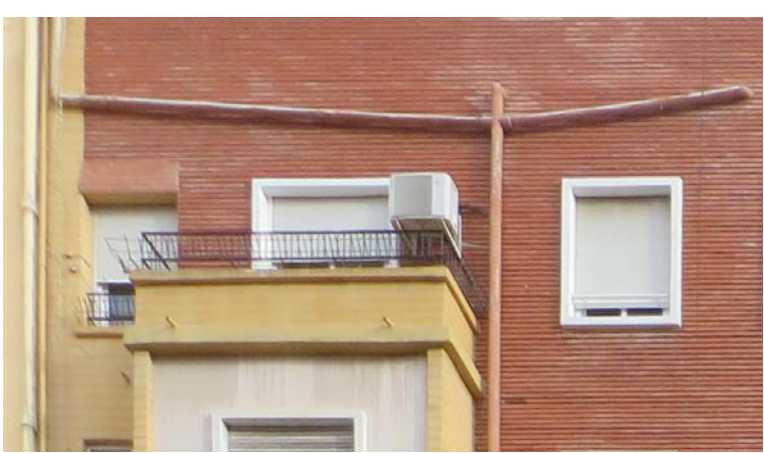
Elementos impropios

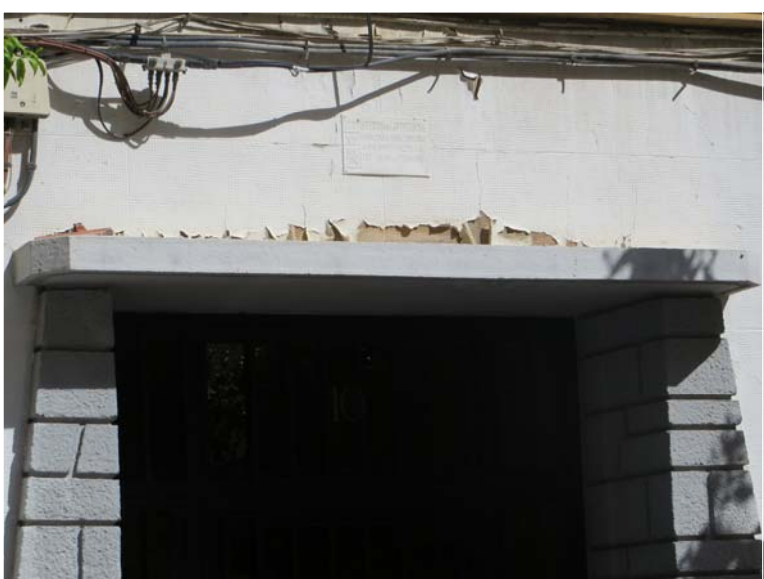
Desprendimiento de pintura

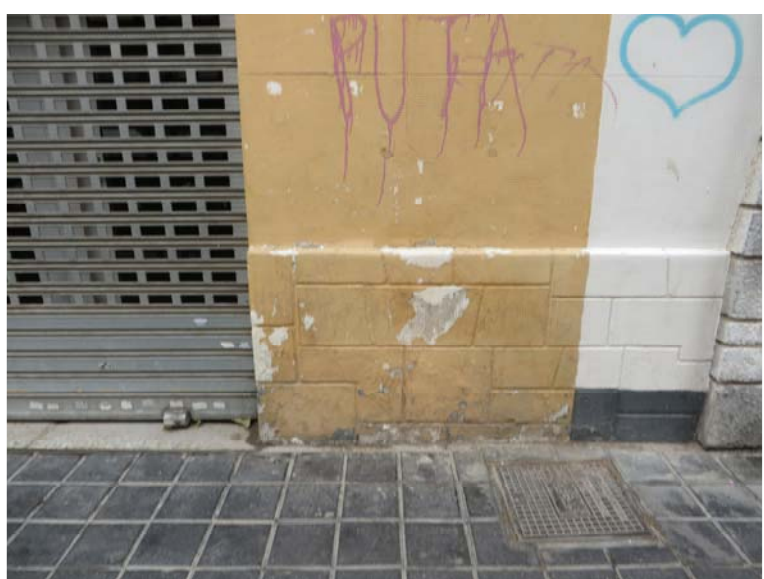
Graffitis

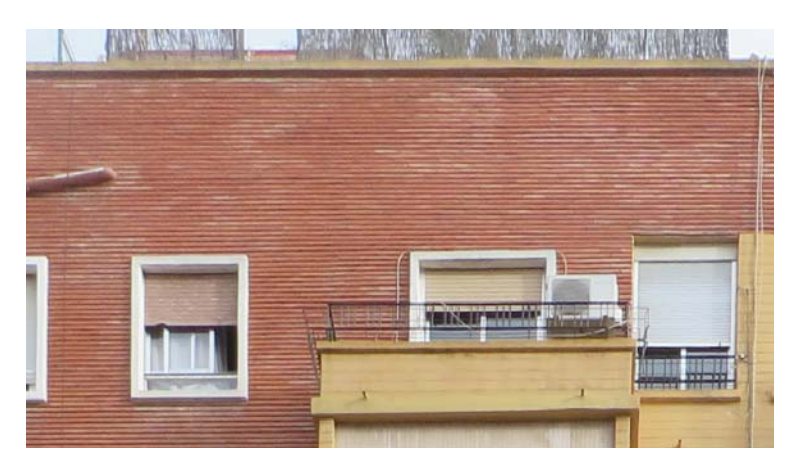
Eflorescencia LCV

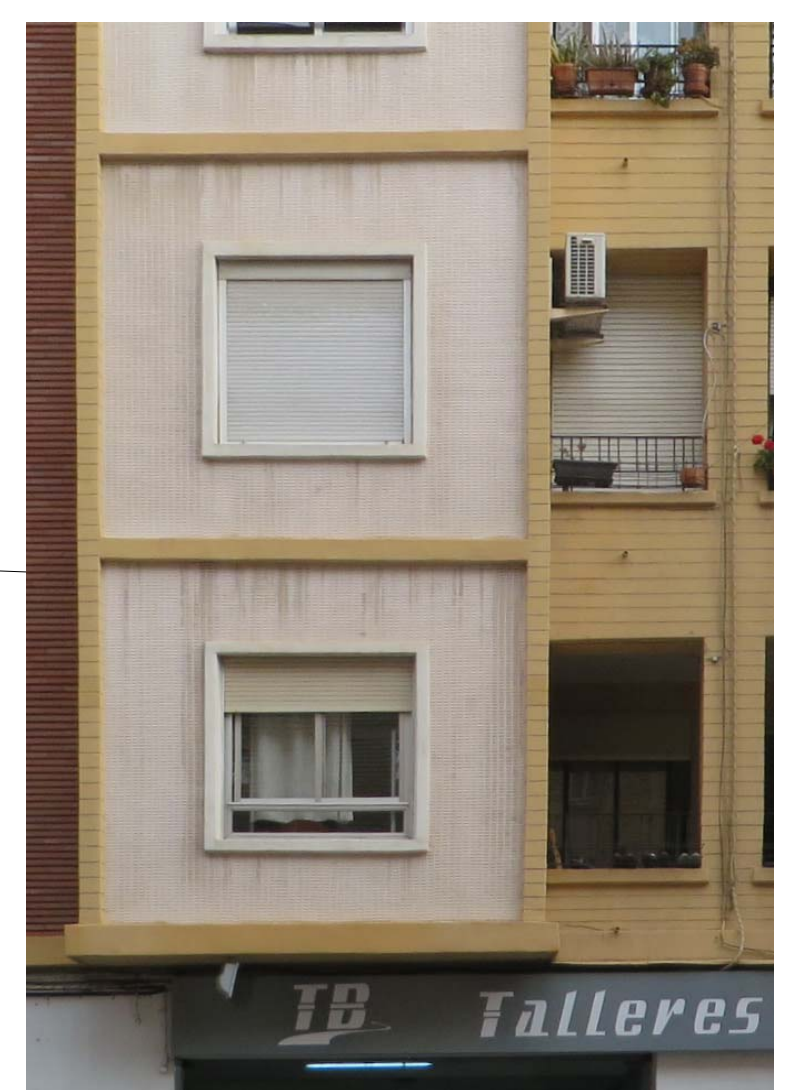
Suciedad por escorrentía

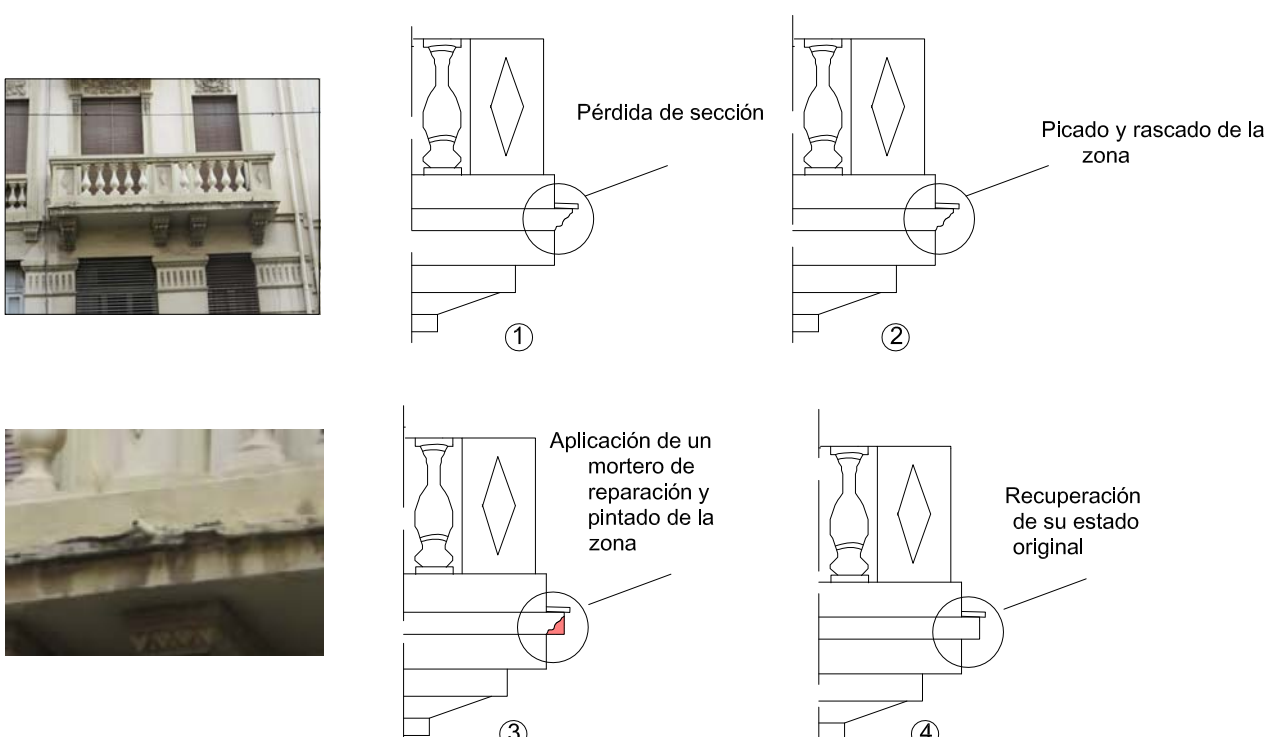
PÉRDIDA DE SECCIÓN

- Se debe principalmente a la acción de los agentes climatológicos.
- La acción del agua de lluvia a través del lavado continuo puede provocar efectos erosivos.
- Los cambios de temperatura provocan dilataciones y contracciones provocan una microfisuración y una pérdida de sección.
- Obstrucción o número insuficiente de puntos de evacuación.

- Picar, rasar y sanear la zona afectada mediante medios manuales, con cepillo de púas metálicas.
 - Sustituir los elementos de evacuación existentes por otros de mayor diámetro en el mismo lugar que ocupan. Se colocarán con pendiente y vuelo de 3 cm sobre la línea del canto del forjado.
- Aplicación de un mortero de reparación 101 LANKOMUR FINO (Parex)
- Pintado de la zona dándole al menos dos capas de pintura (SikaColor 460 W) impermeable al agua y con gran durabilidad a la intemperie.

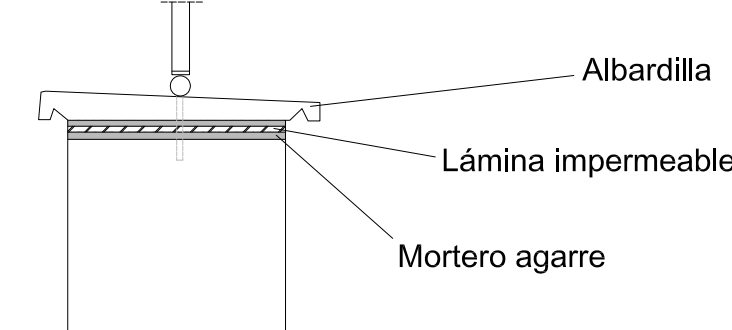
SUCIEDAD POR ESCORRENTÍA EN ANTEPECHO

- La suciedad es el resultado de la acumulación de partículas de polvo sobretodo en planos horizontales que cuando son arrastradas por el agua discurren hacia abajo provocando un ensuciamiento de la fachada en formándose los conocidos chorretones.
- Ausencia de albardilla de remate superior del antepecho con vuelo, goterón y con suficiente inclinación para favorecer la evacuación del agua.
- Material inadecuado por presentar demasiada porosidad. El hecho de no colocar albardilla en la coronación del antepecho, facilita la filtración de agua a través del revestimiento.

- Eliminación de barandilla metálica para posterior preparación de la superficie.
- Preparación de la superficie del antepecho mediante una regularización de mortero, dejando la superficie con una horizontalidad y una planeidad adecuadas para la puesta en obra.

- Impermeabilización mediante revestimiento elástico (Reveton Mempur). Reveton Mempur es un elastómero puro a base de poliuretano líquido al agua que configura una membrana resistente a la intemperie.

- Colocación de la barandilla anteriormente retirada. Se deberá colocar antes que la albardilla ya que va empotrada y se tratará contra la oxidación la parte empotrada en el antepecho antes de su colocación. Por último se colocará y se sellará la junta e incluso se colocará un escudo protector para así evitar posibles filtraciones de agua.

- Colocación de la albardilla de hormigón polímero prefabricado con goterón separado mas de 2 cm y con inclinación suficiente para favorecer la evacuación del agua. se debe dejar una junta de dilatación de 5 mm, cada 1,30metros y en sus encuentros en esquina o un paramento vertical, para permitir la dilatación de las piezas.

- Recibir con mortero de agarre.
- Limpieza del paramento mediante:

- En este caso por el tipo de suciedad y la zona a tratar elegiríamos la limpieza natural.

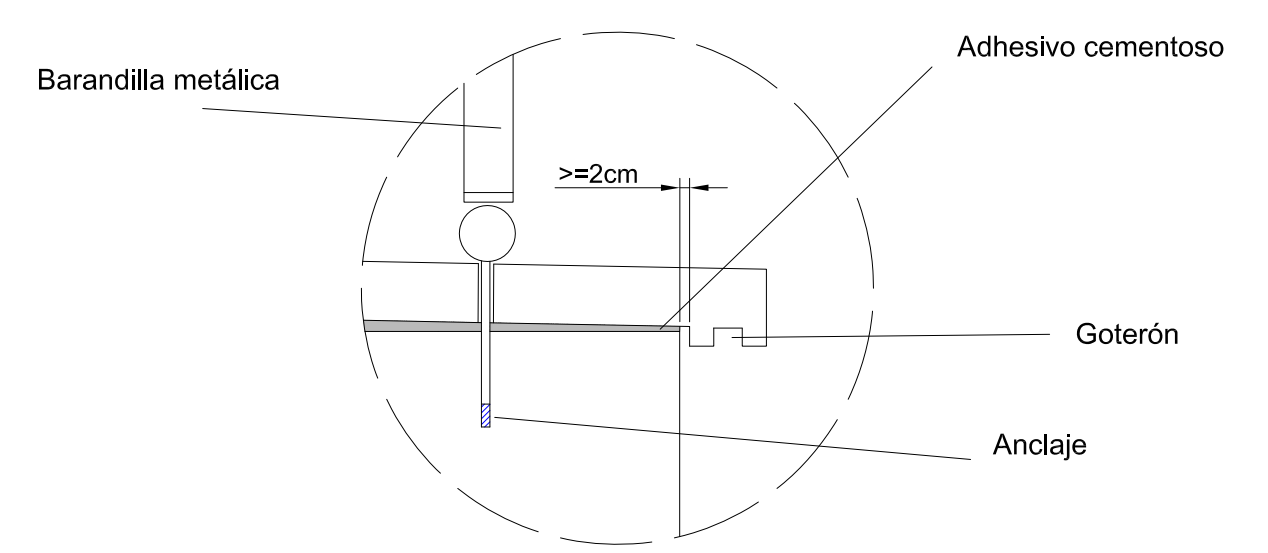
SUCIEDAD POR ESCORRENTÍA EN ELEMENTOS SALIENTES

- Inexistencia de pieza de borde en balcón volada y con goterón.

Al carecer la losa del balcón de goterón, el agua se desliza por la moldura o canto de forjado, (en este caso canto de forjado), ensuciando por escorrentía y erosionando la parte inferior.

- Picado y retirada del pavimento existente en el balcón.
- Comprobación de la pendiente adecuada para asegurar el drenaje y el sentido de evacuación.
- Comprobación de las barandillas metálicas, para tratar la oxidación en caso de que fuese necesaria.
- Colocación del nuevo pavimento del balcón similar al anterior ya que debido a las roturas no se ha podido reutilizar, recibido con adhesivo cementoso " GRUPO PUMA" con una pieza de borde más alargada y acabada en goterón y rejuntado de las juntas mediante mortero cementoso " GRUPO PUMA".
- Pintado de la zona dándole al menos dos capas de pintura (SikaColor 460 W) impermeable al agua y con gran durabilidad a la intemperie, en los cantos de forjado.
