Estudio, Recuperación, Rehabilitación y Catalogación del Edificio Casa de la Seda en Catadau (Valencia)*

ANA ISABEL ANDRÉS BELLVER

ESCOLA TÈCNICA SUPERIOR
ENGINYERIA
D'EDIFICACIÓ

“Estudio, Recuperación, Rehabilitación y
Catalogación del Edificio Casa de la Seda en
Catadau (Valencia)”

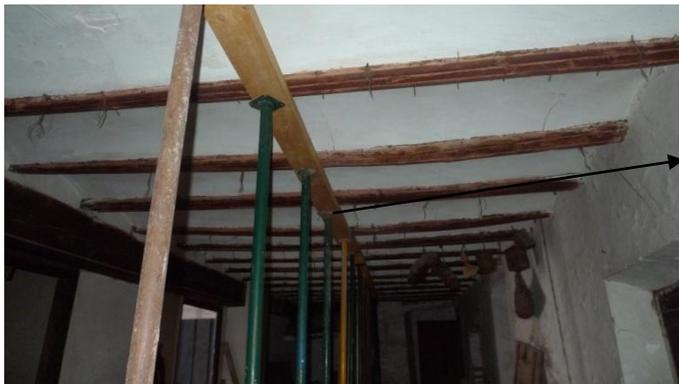
En este caso la madera presenta patologías de desarrollo vegetal y pandeo o sobreesfuerzo a tracción o flecha

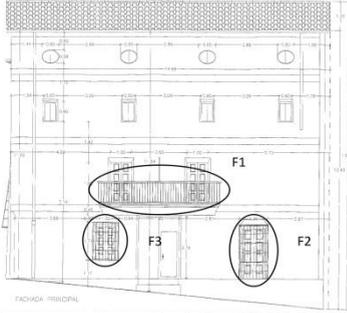
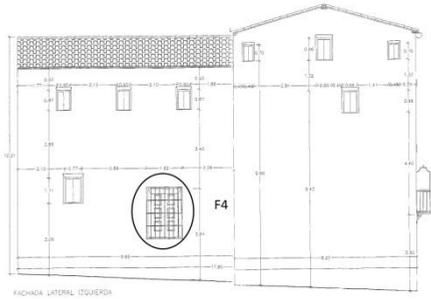
Ficha	1.1	Inmueble -CASA DE LA SEDA	Localización -FACHADA Y CERRAMIENTOS
Situación de la lesión		Tipo patología	
-VENTANAS Y BALCON EN FACHADA		CORROSION	
Elemento		Situación en plano	
-CERRAJERIA		FACHADA PRINCIPAL:

Sistema Constructivo			
-BARANDILLA Y REJAS DE HIERRO			
Tipo de Lesion			
FÍSICA	QUÍMICA		
-QUIMICA: En la oxidación, los metales en presencia de oxígeno sufren una transformación que afecta a la superficie en contacto con la atmósfera.			
FACHADA LATERAL:

Descripción lesión.		Análisis y posibles causas	
-CORROSION: Provoca oxidación y roturas con el agarre.		-CORROSION: Contacto contiguo de los agentes atmosféricos junto con falta de mantenimiento.

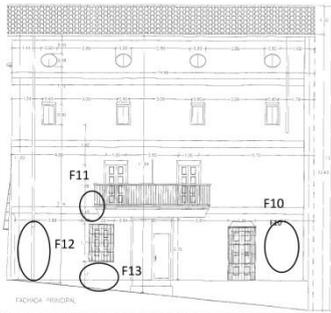
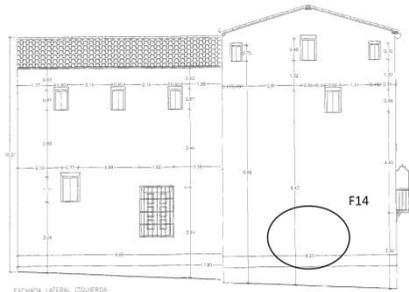
Ficha	1.3	Inmueble -CASA DE LA SEDA	Localización -FACHADA Y CERRAMIENTOS	
Situación de la lesión		Tipo patología		
-MURO FACHADA		HUMEDADES DE CAPILARIDAD EN FACHADA		
Elemento		Situación en plano		
-MURO CERRAMIENTO FACHADA		FACHADA PRINCIPAL:

Sistema Constructivo				
-MAMPORTERIA Y MORTERO A LA CAL				
Tipo de Lesion				
<table border="1"> <tr> <td>FÍSICA</td> <td>QUÍMICA</td> <td>MECÁNICA</td> </tr> </table> <p>- Física: Humedades por capilaridad y filtración, suciedad. - Química: Eflorescencias y hongos. - Mecánica: Descomposición de la pared (enfoscado).</p>				FÍSICA
FÍSICA	QUÍMICA	MECÁNICA		
FACHADA LATERAL:

Descripción lesión.		Análisis y posibles causas		
-Humedades en las paredes de fachada que desde el zócalo afectan las partes más bajas de la fachada y que pueden llegar hasta 3m de altura. Descomposición y degradación progresiva de la pared.		Exceso de agua en el terreno perimetral exterior e interior, debido a la lluvia o bien por falta de protección de la parte baja del muro o zócalo. Esta agua sube por capilaridad saturando las paredes.

2- Se rejuntarán todos los orificios y grietas por ambas caras, para que la pared presente una pared compacta.

5- Se inyectará el producto con hidrofugantes hasta saturar el grosor del muro.

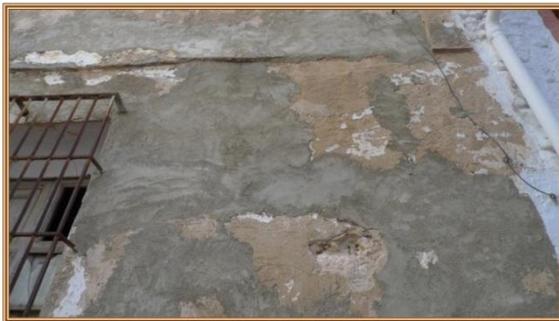
F15 (FACHADA PRINCIPAL)

Ficha	1.4	Inmueble	Localización
		-CASA DE LA SEDA	-FACHADA Y CERRAMIENTOS
Situación de la lesión		Tipo patología	
-MURO FACHADA Y CERRAMIENTOS PATIO		FIGURAS Y GRIETAS EN CERRAMIENTOS	
Elemento		Situación en plano	
-MURO CERRAMIENTO FACHADA			
Sistema Constructivo			
-MAMPORTERIA Y MORTERO A LA CAL			
Tipo de Lesion			
FÍSICA		QUÍMICA	MECÁNICA
- Mecánica: Grieta vertical y fisuras.

<p>Descripción lesión.</p> <p>- Grietas verticales en pared de carga de mampostería y enfoscado.</p>	<p>Análisis y posibles causas</p> <p>Causas: Tres tipos</p> <p>1- Las grietas son debidas a acciones mecánicas de origen estructural, como pueden ser los asentamientos y los desplazamientos de los cimientos, flechas de vigas y techos.</p> <p>2- Otra causa de grieta vertical es la producida por la viga superior que transmite unos esfuerzos que la base no soporta y también a que no existía zuncho perimetral, por lo tanto, unas vigas cargaban más que otras y transmitían un esfuerzo superior al que podían soportar.</p> <p>3- Movimientos causados por asentamientos en paredes de carga que provocan que el edificio se abra hacia afuera si las paredes no están bien trabadas, en éste caso provocan grietas en las esquinas.</p>
<p>Clasificación</p>	<p>Posibles actuaciones y ensayos</p>
<p>Elemento estructural:</p>	<p>Colocación de testigos para comprobar que las fisuras o grietas están estabilizadas o bien son progresivas.</p>

La primera intervención propuesta prevé, en primer lugar, la solución de la causa que origina los movimientos, asentamientos, deformaciones, etc. Seguidamente se puede enfocar la solución del cerramiento. Si las lesiones no son muy graves, es decir, que el paramento es recuperable, la intervención se puede enfocar según los pasos siguientes, siempre y cuando la grieta y fisura esté estabilizada:

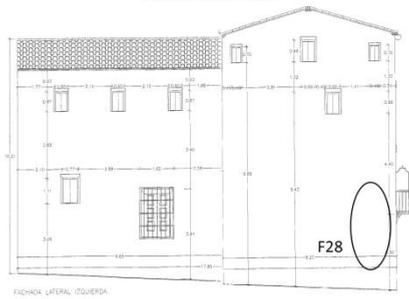
-MAMPOSTERÍA DE PIEDRA CON MORTERO A LA CAL		FACHADA PRINCIPAL	
Tipo de Lesión			
FÍSICA	QUÍMICA	MECÁNICA	
<p>.Mecánica: Inestabilidad de muros, con aperturas y separación entre sí, desviación de la verticalidad.</p>			
FACHADA LATERAL:

Descripción lesión.		Análisis y posibles causas	
<p>Grietas y pérdida de la verticalidad de los muros. Desplome en algunos casos. Rotura del montero en la zona de máxima tensión en la esquina que origina una grieta de apertura considerable</p>		<p>Varias causas: Fallos en la trabazón de los muros en su encuentro en esquina. Empujes tangenciales diferenciales por el peso de la cubierta y altura de muros. Dilataciones y contracciones climáticas de dos elementos dispuestos en ángulo. Asientos diferenciales de la cimentación. Empujes por ramas de las higueras por crecimiento descontrolado.</p>

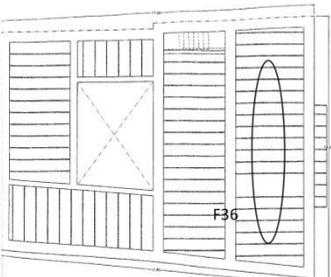
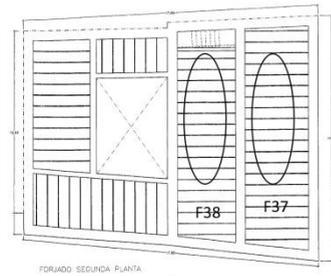
Tipo de Lesion		FORJADO PLANTA SEGUNDA:				
<table border="1"> <tr> <td>FÍSICA</td> <td>QUÍMICA</td> <td>MECÁNICA</td> </tr> </table> <p>.Mecánica: Inestabilidad de muros, con aperturas y separación entre si, desviación de la verticalidad. -Química: ataques bióticos, hongos e insectos de ciclo larvario y presencia de humedad constante por goteras</p>		FÍSICA	QUÍMICA	MECÁNICA

FÍSICA	QUÍMICA	MECÁNICA				
Descripción lesión.		Análisis y posibles causas				
Erosión en la sección de viguetas con disminución de resistencia y rigidez así como flecha excesiva		<p>Varias causas: Ataques por insectos aunque no generalizado, solo de manera puntual. Presencia de humedad constante por goteras y falta de estanqueidad de la carpintería que permite la entrada libre del agua de lluvia. Falta de capa de compresión en los forjados que proteja las viguetas del exceso de carga o que permita un mejor reparto de la misma.</p>

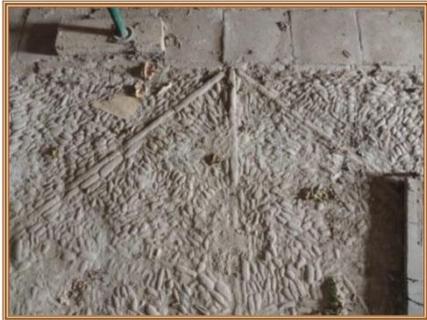
<p style="text-align: center;">NO</p>	
<p>Peligro de estabilidad:</p>	
<p style="text-align: center;">BAJA</p>	
<p>Urgencia de intervención:</p>	
<p style="text-align: center;">BAJA</p>	
Fotografías	
<p>F29</p>

Ficha	3.1	Inmueble	Localización	
		-CASA DE LA SEDA	-PAVIMENTOS	
Situación de la lesión		Tipo patología		
-SUELO BALCON		ROTURAS PIEZAS DE PAVIMENTO		
Elemento		Situación en plano		
-PAVIMENTO		<p>PLANTA PRIMERA:</p>

Sistema Constructivo				
-PAVIMENTO CERAMICO				
Tipo de Lesion				
FÍSICA	QUÍMICA			MECÁNICA
Mecánica: Abombamiento y roturas de piezas de pavimento.

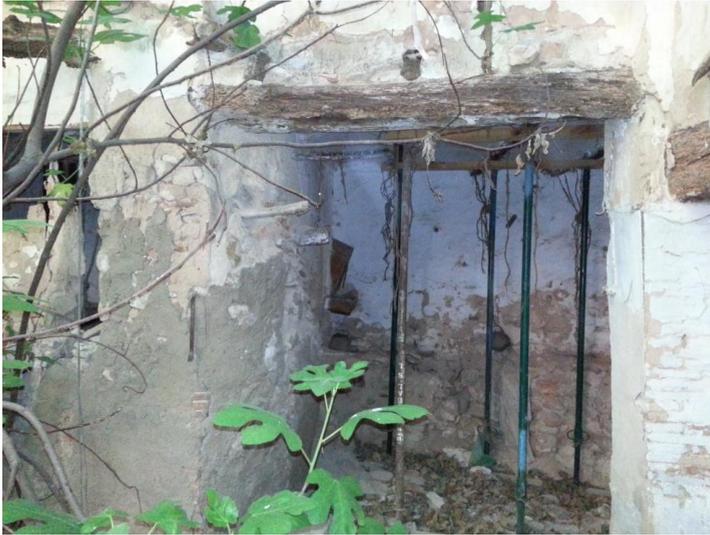
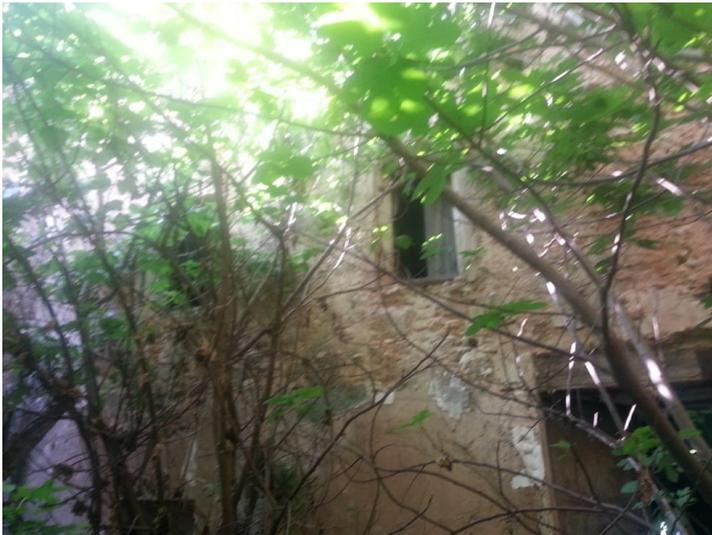
MURO DE PATIO. HIGUERA Y DESARROLLO VEGETAL

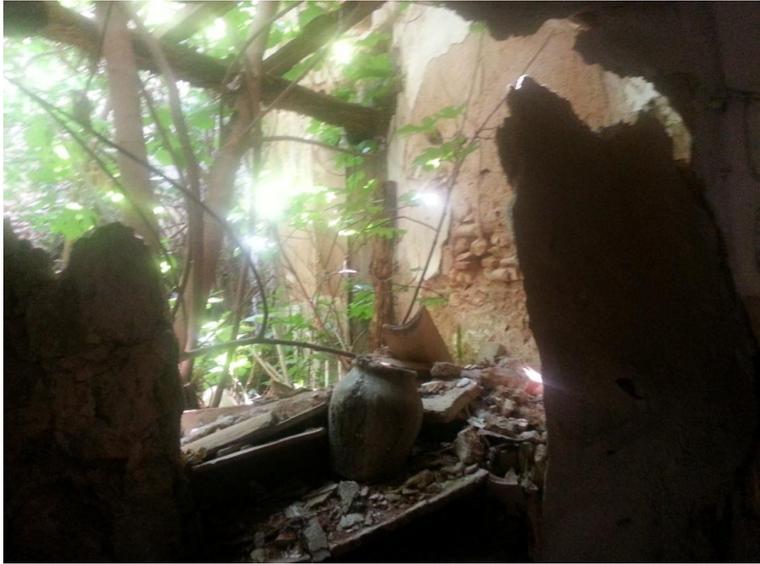
PARED DE PATIO DERRUIDA POR EL EMPUJE DE LA VEGETACIÓN
