Estudio recuperación, rehabilitación, catalogación del edificio Casa de la Seda en Catadau (Valencia)

Finalidad del TFG:
RECUPERACION EDIFICIO HISTORICO:

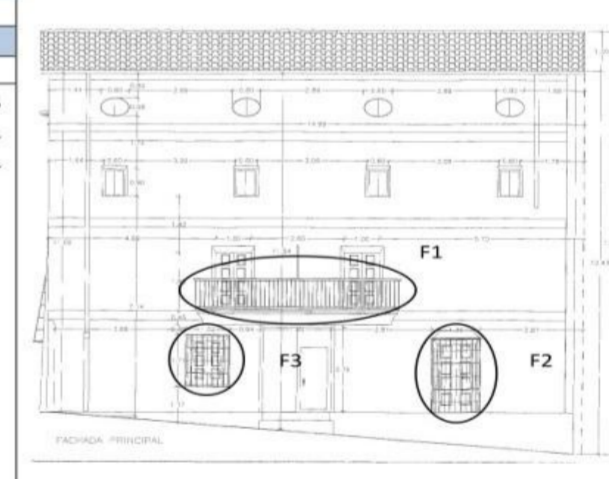
FICHAS PARA ANÁLISIS PATOLÓGICO		
Ficha 1.1	Inmueble -CASA DE LA SEDA	Localización -FACHADA Y CERRAMIENTOS
Situación de la lesión	-VENTANAS Y BALCON EN FACHADA	Tipo patología CORROSION
Elemento	-CERRAJERÍA	Situación en plano
Sistema Constructivo	-BARANDILLA Y REJAS DE HIERRO	FACHADA PRINCIPAL:
Tipo de Lesión

Descripción lesión. -CORROSION: Provoca oxidación y roturas con el agarre.		Análisis y posibles causas -CORROSION: Contacto contiguo de los agentes atmosféricos junto con falta de mantenimiento.

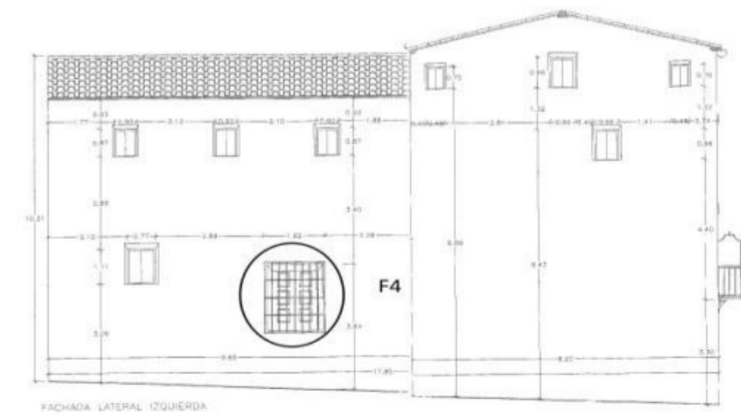
FÍSICA	QUÍMICA	MECÁNICA
-QUÍMICA: En la oxidación, los metales en presencia de oxígeno sufren una transformación que afecta a la superficie en contacto con la atmósfera.		FACHADA LATERAL:
