# Estudios previos y propuesta de intervención en edificio “Aceites Andrés” en Quart de Poblet (Valencia)

6 Julio 2015

**PARDO FLORES; PEDRO**

## RESUMEN

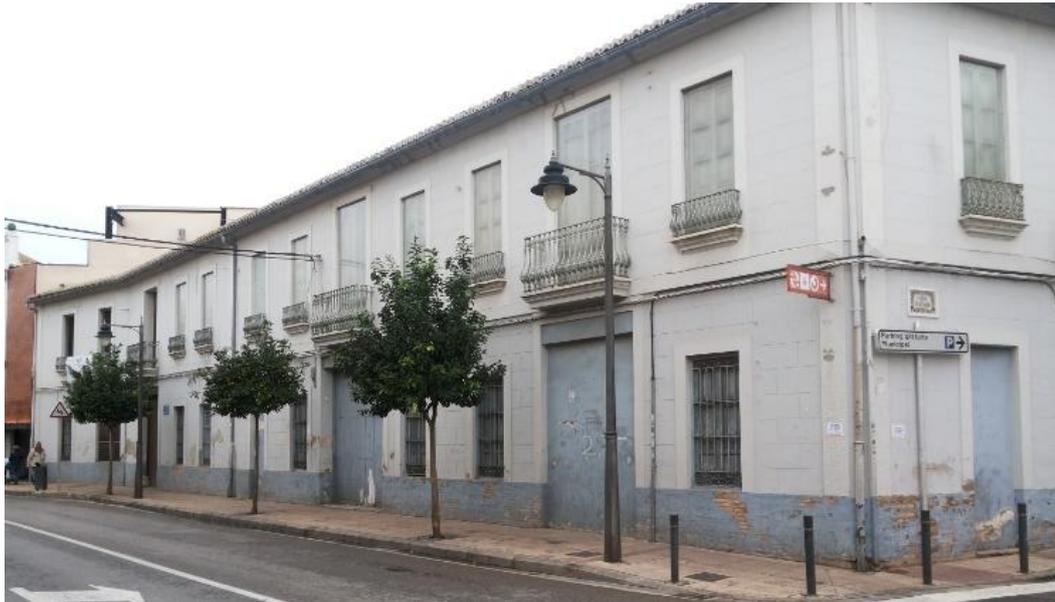
El estado actual del edificio se presenta con un claro síntoma de falta de mantenimiento, esta falta ha creado patologías en el exterior fácilmente visibles. Existen accesos y ventanas tapiadas, rotura de tejas, desprendimiento de revestimientos y grietas. Oxidación de carpinterías de aluminio y pudrición en carpinterías de madera.

Figura 29. Estado actual fachada principal. Fuente Propia.

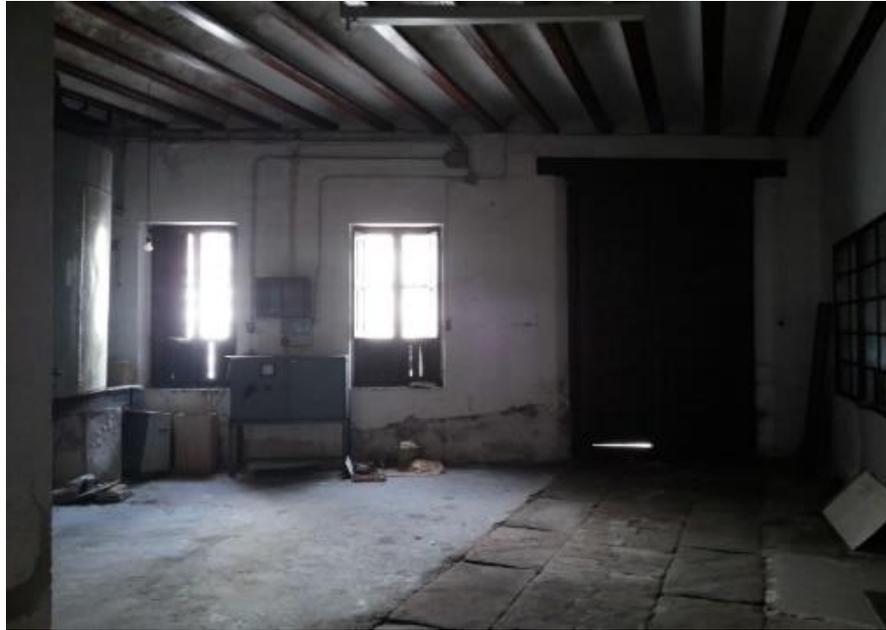
Figura 33. Estado actual interior. Fuente Propia.

El interior posee patologías como humedades, grietas y oxidaciones. En general el estado del edificio es ruinoso, existiendo un grave peligro ya que hay apuntalamientos en el interior del mismo. Además este posee un solo apuntalado en el piso superior creando aún más cargas en la misma zona de la planta baja, necesitando urgentemente un apuntalamiento en esta planta de la zona.

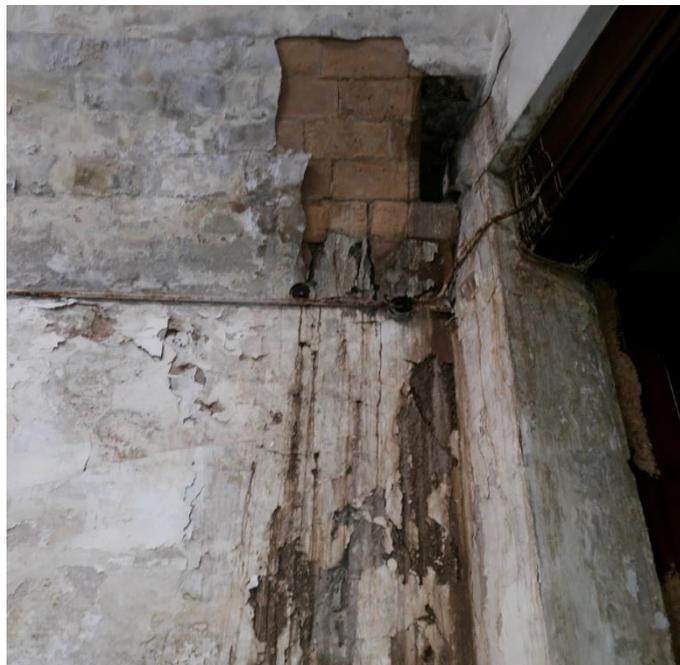
Suelen aparecer hongos en las superficies rugosas que presentan un alto grado de humedad. Sobretudo proliferan en las zonas lúgubres, exentas de sol y que mantienen la humedad.

Figura 64. Fotografía humedad por filtraciones. Fuente propia.

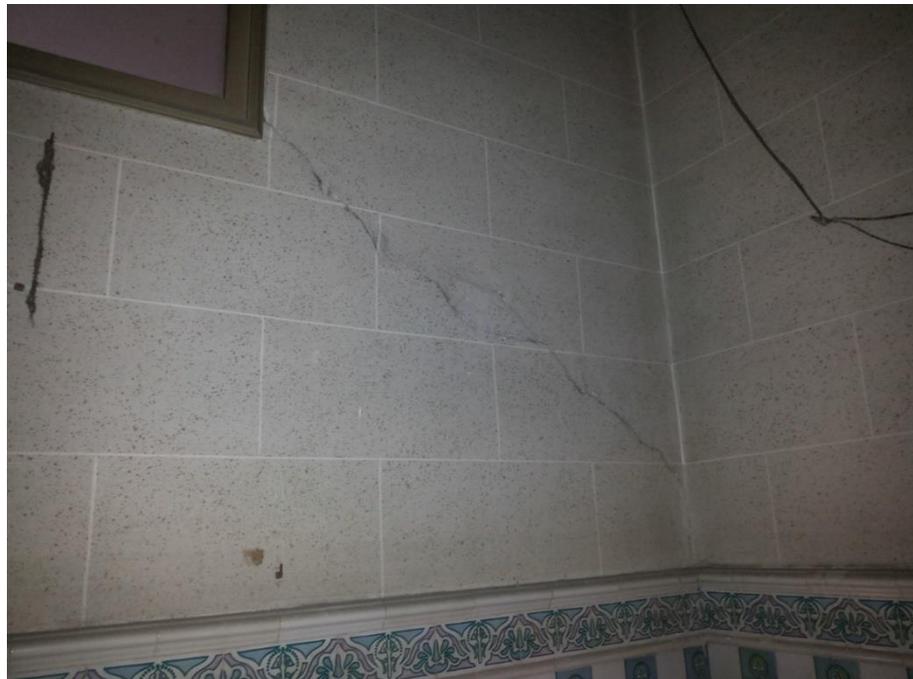
La mala ejecución de los sistemas constructivos provoca fisuraciones. Aunque parezca poco importante el ejecutar los encuentros de tabiques ortogonalmente sin trabas da lugar a la aparición de las mismas.

Figura 65. Fotografía grieta en vivienda. Fuente propia.

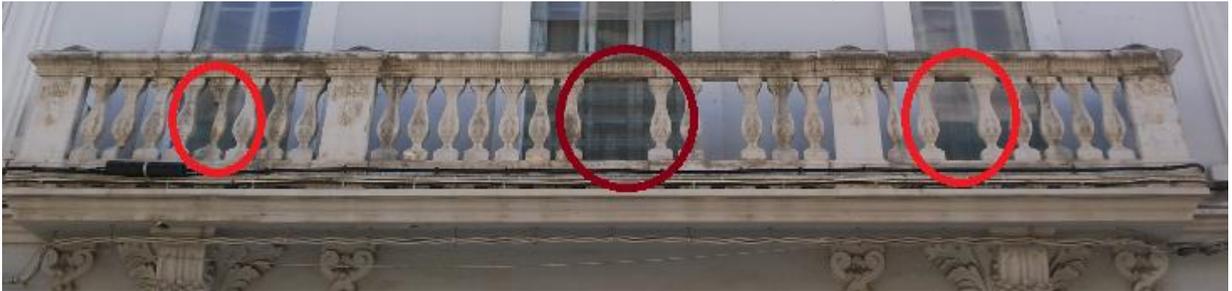
La causa posible de desprendimientos en fachadas de acabados de elementos singulares, puede ser debida fisuración previa del acabado y posterior acción del agua de lluvia y helada con las siguientes consecuencias, rotura de la adherencia continua o corrosión de anclajes metálicos.

Figura 67. Fotografía desprendimientos en fachada. Fuente propia.

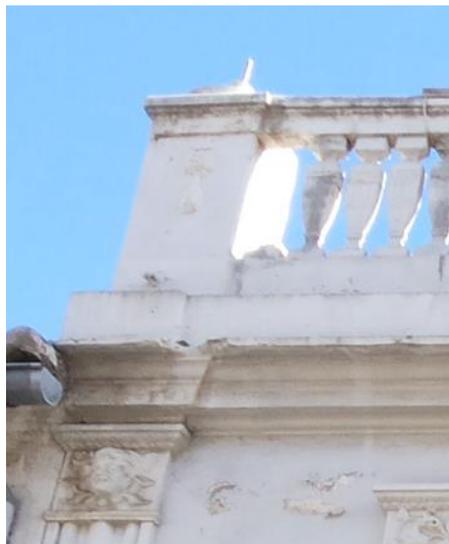
La causa posible de desprendimientos en paños ciegos de fachadas, se debe a la rotura de la adherencia continua o de anclajes metálicos por dilatación/contracción del acabado con posible acumulación en el tiempo (histéresis) y ausencia de juntas de dilatación propias.

Figura 68. Fotografía desprendimientos en fachada. Fuente propia.

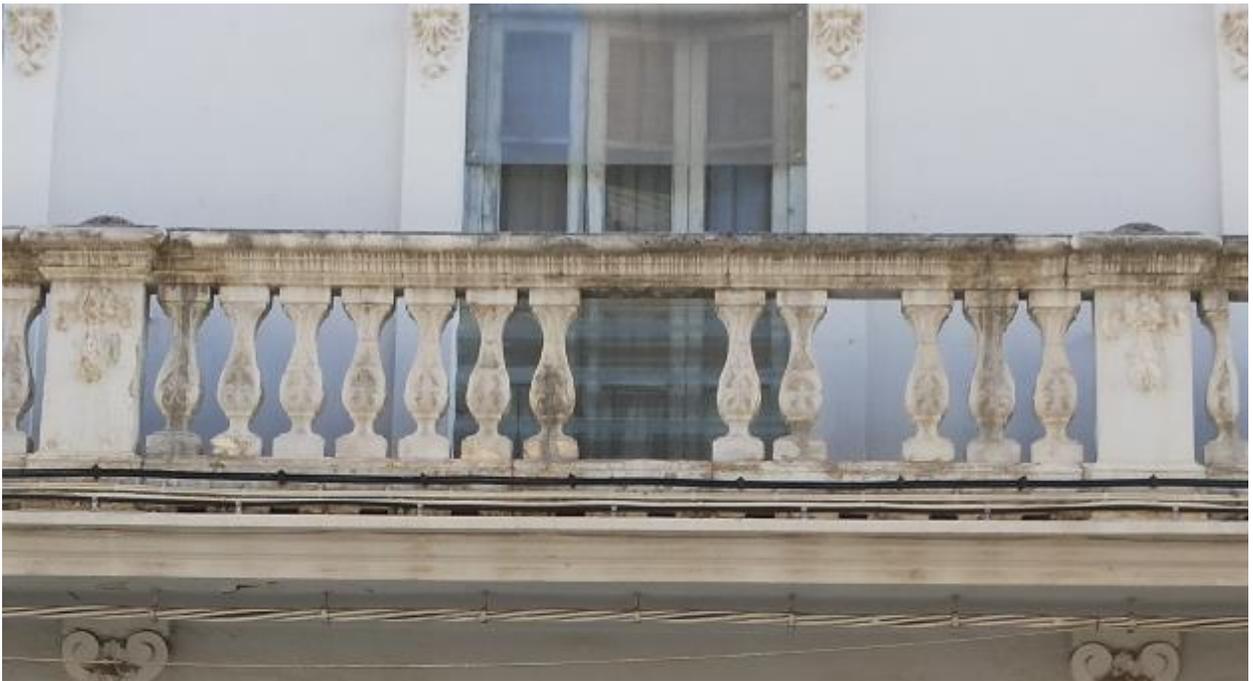
Las consecuencias se manifiestan en una degradación del material que produce alteraciones de tipo eflorescencia y presenta elementos contaminantes como el azufre, nitrógeno, dióxido de carbono, fluoruros, cloruros, etc. que conjuntamente con la humedad ambiental facilitan las reacciones químicas que terminan por debilitar las masas megalíticas.

Figura 69. Fotografía costra negra elementos singulares de fachada. Fuente propia.

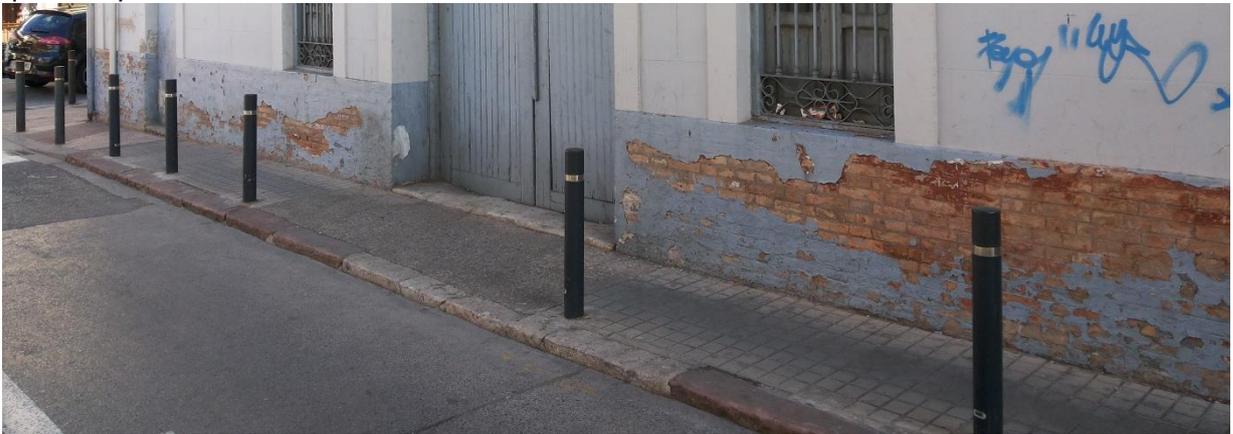
En todas ellas la película que se forma al secar el producto adquiere la dureza de un esmalte, pero no su flexibilidad. Generalmente se anuncia por la aparición de cuarteado. A partir de ese momento el revoco quedará expuesto a la lluvia y a las agresiones de los agentes ambientales, lo que determinará que se vaya deteriorando.

Figura 70. Fotografía desconchados en fachada. Fuente propia.

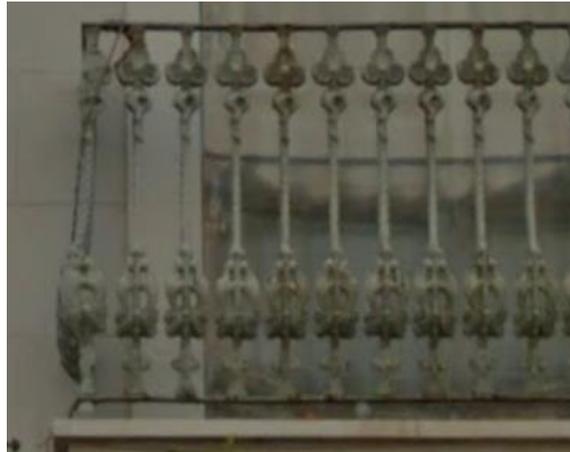
El hierro y sus aleaciones forman una capa de óxido porosa que además permite la acumulación de agua y favorece el proceso de oxidación y la aparición del fenómeno de corrosión electrolítica. La mejor opción frente a la oxidación, cuando ésta supone una agresión hacia el elemento metálico es la prevención.

Figura 71. Fotografía oxidación de elementos metálicos en fachada. Fuente propia.

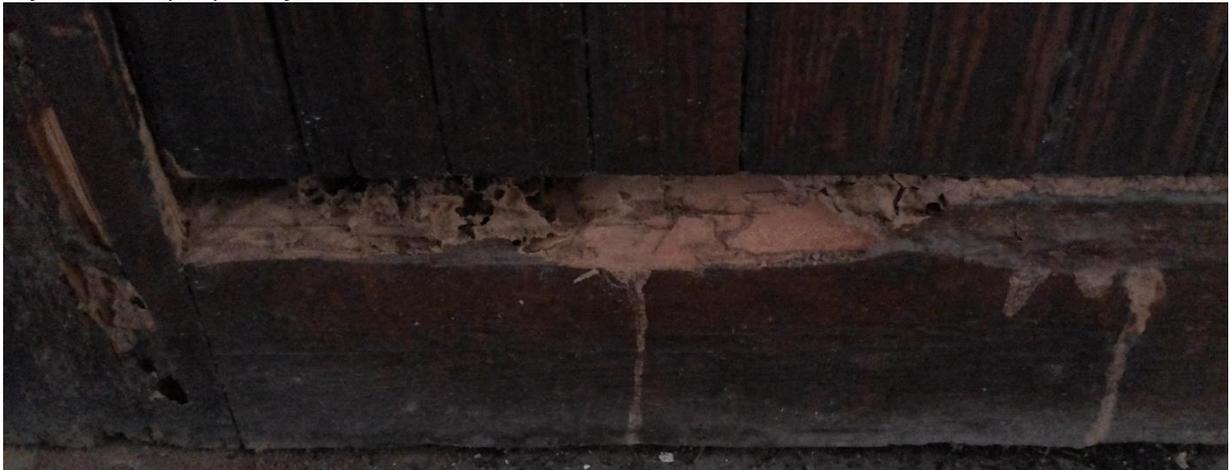
Su ataque consiste en perforar galerías en el sentido de las fibras, debajo de capa fina de madera. De una simple puesta de huevos de una hembra, las larvas pueden ocasionar un grave daño antes de salir de la madera, pudiendo colapsar un elemento estructural, no pudiéndose detectar por estar oculto bajo la fina capa que dejan a la vista.

Figura 74. Fotografía agentes biológicos en la madera. Fuente propia.

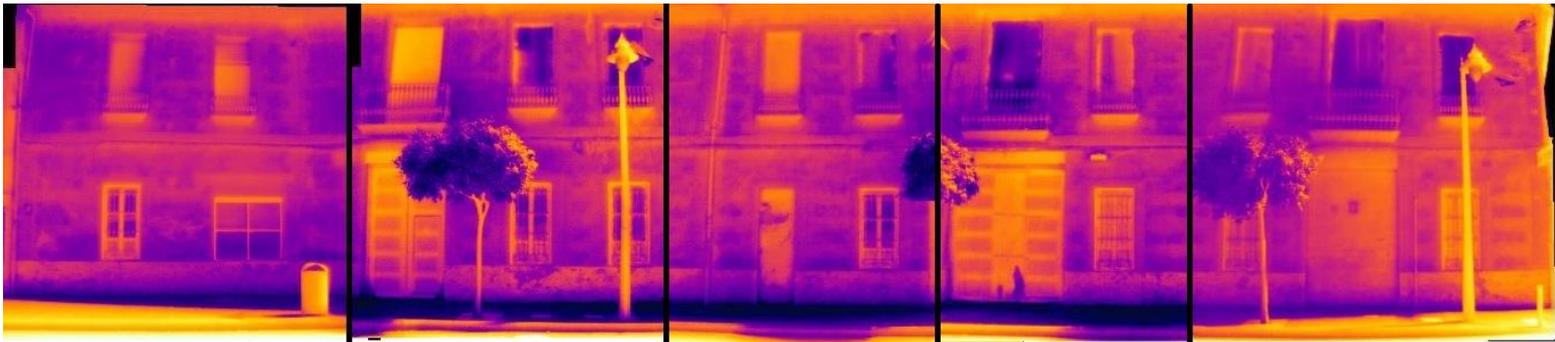
este análisis termográfico donde se puede observar la evidencia de estas alteraciones que podrían ocasionar algunas lesiones que sufren las fachadas. También este análisis sirve como primera toma de contacto para poder prevenir futuras lesiones en la fachada incluso después de una intervención.

Figura 82. Montaje horizontal de fachada principal (iron). Fuente propia.

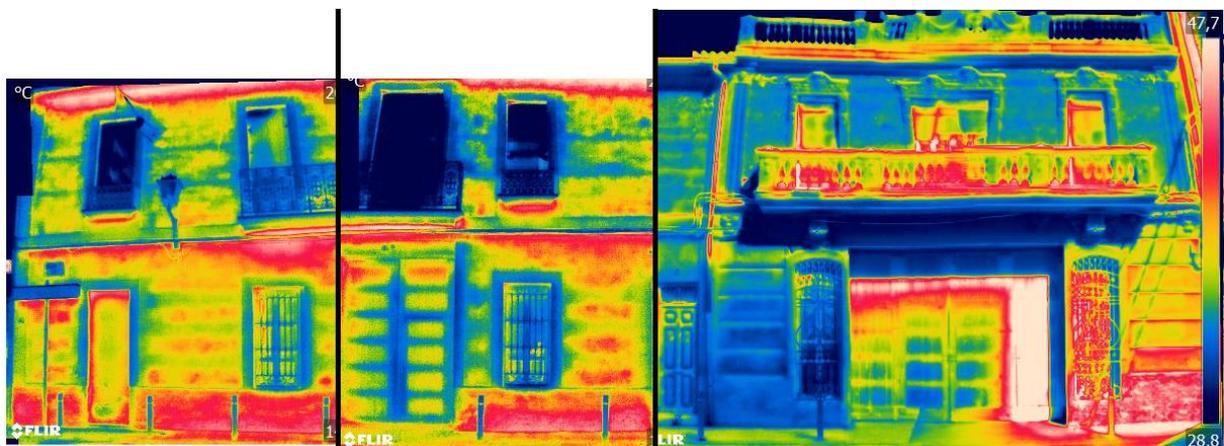
Este estudio, no permite relacionar una variación de temperatura con una lesión o con el agente causante de futuras lesiones. No obstante podemos obtener la hipótesis que el muro de fachada posee humedades en su interior por ascenso de capilaridad que ira variando según la temperatura exterior y que es la principal causante de desconchados y humedades patentes en la misma. También genera oxidaciones en los anclajes y pone de manifiesto la necesidad de una intervención más profunda para que no siga provocando lesiones en un futuro.

Figura 83. Montaje horizontal de fachada secundaria (rainbow). Fuente propia.

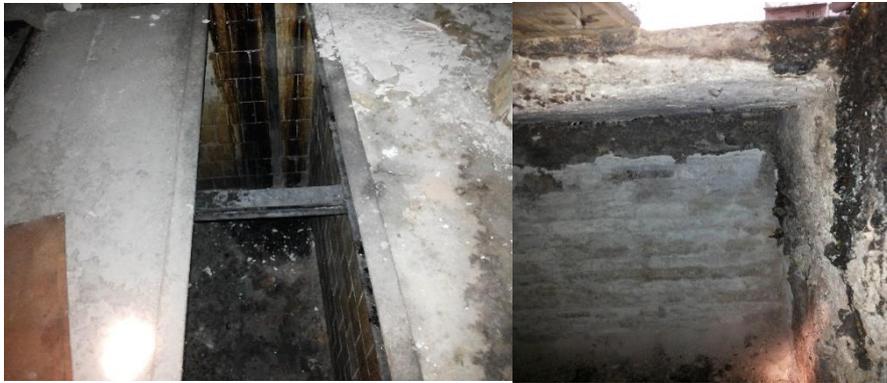
**ESTADO DE CONSERVACION:** Estado deficiente.

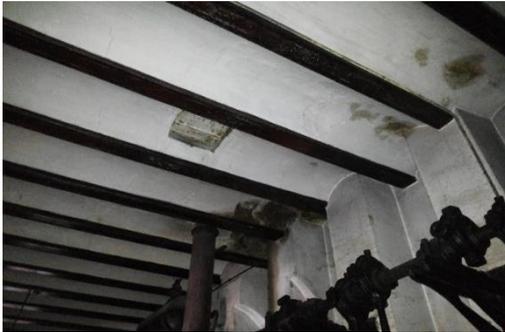
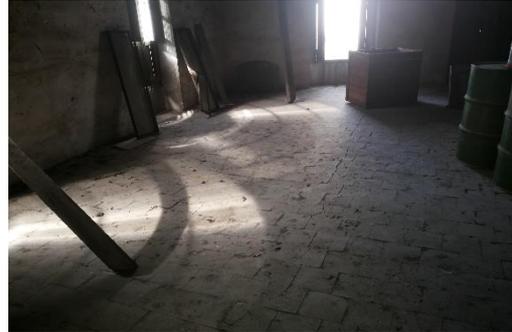
**ESTADO DE CONSERVACION:** Estado deficiente.

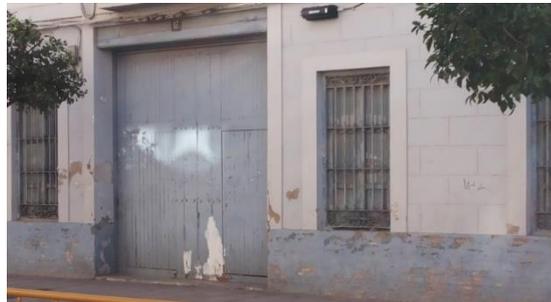
**ESTADO DE CONSERVACION:** Estado deficiente.

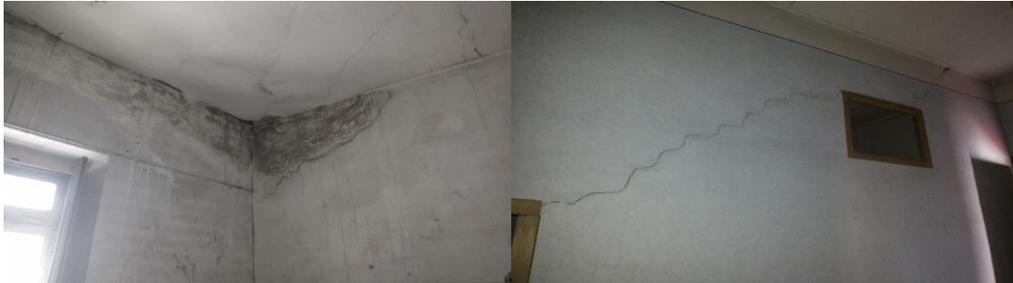
**ESTADO DE CONSERVACION:** Estado deficiente.

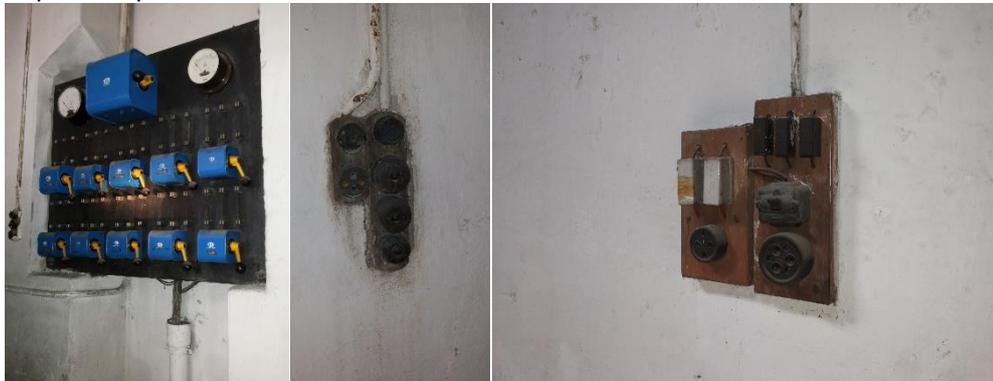
**ESTADO DE CONSERVACION:** Estado deficiente.

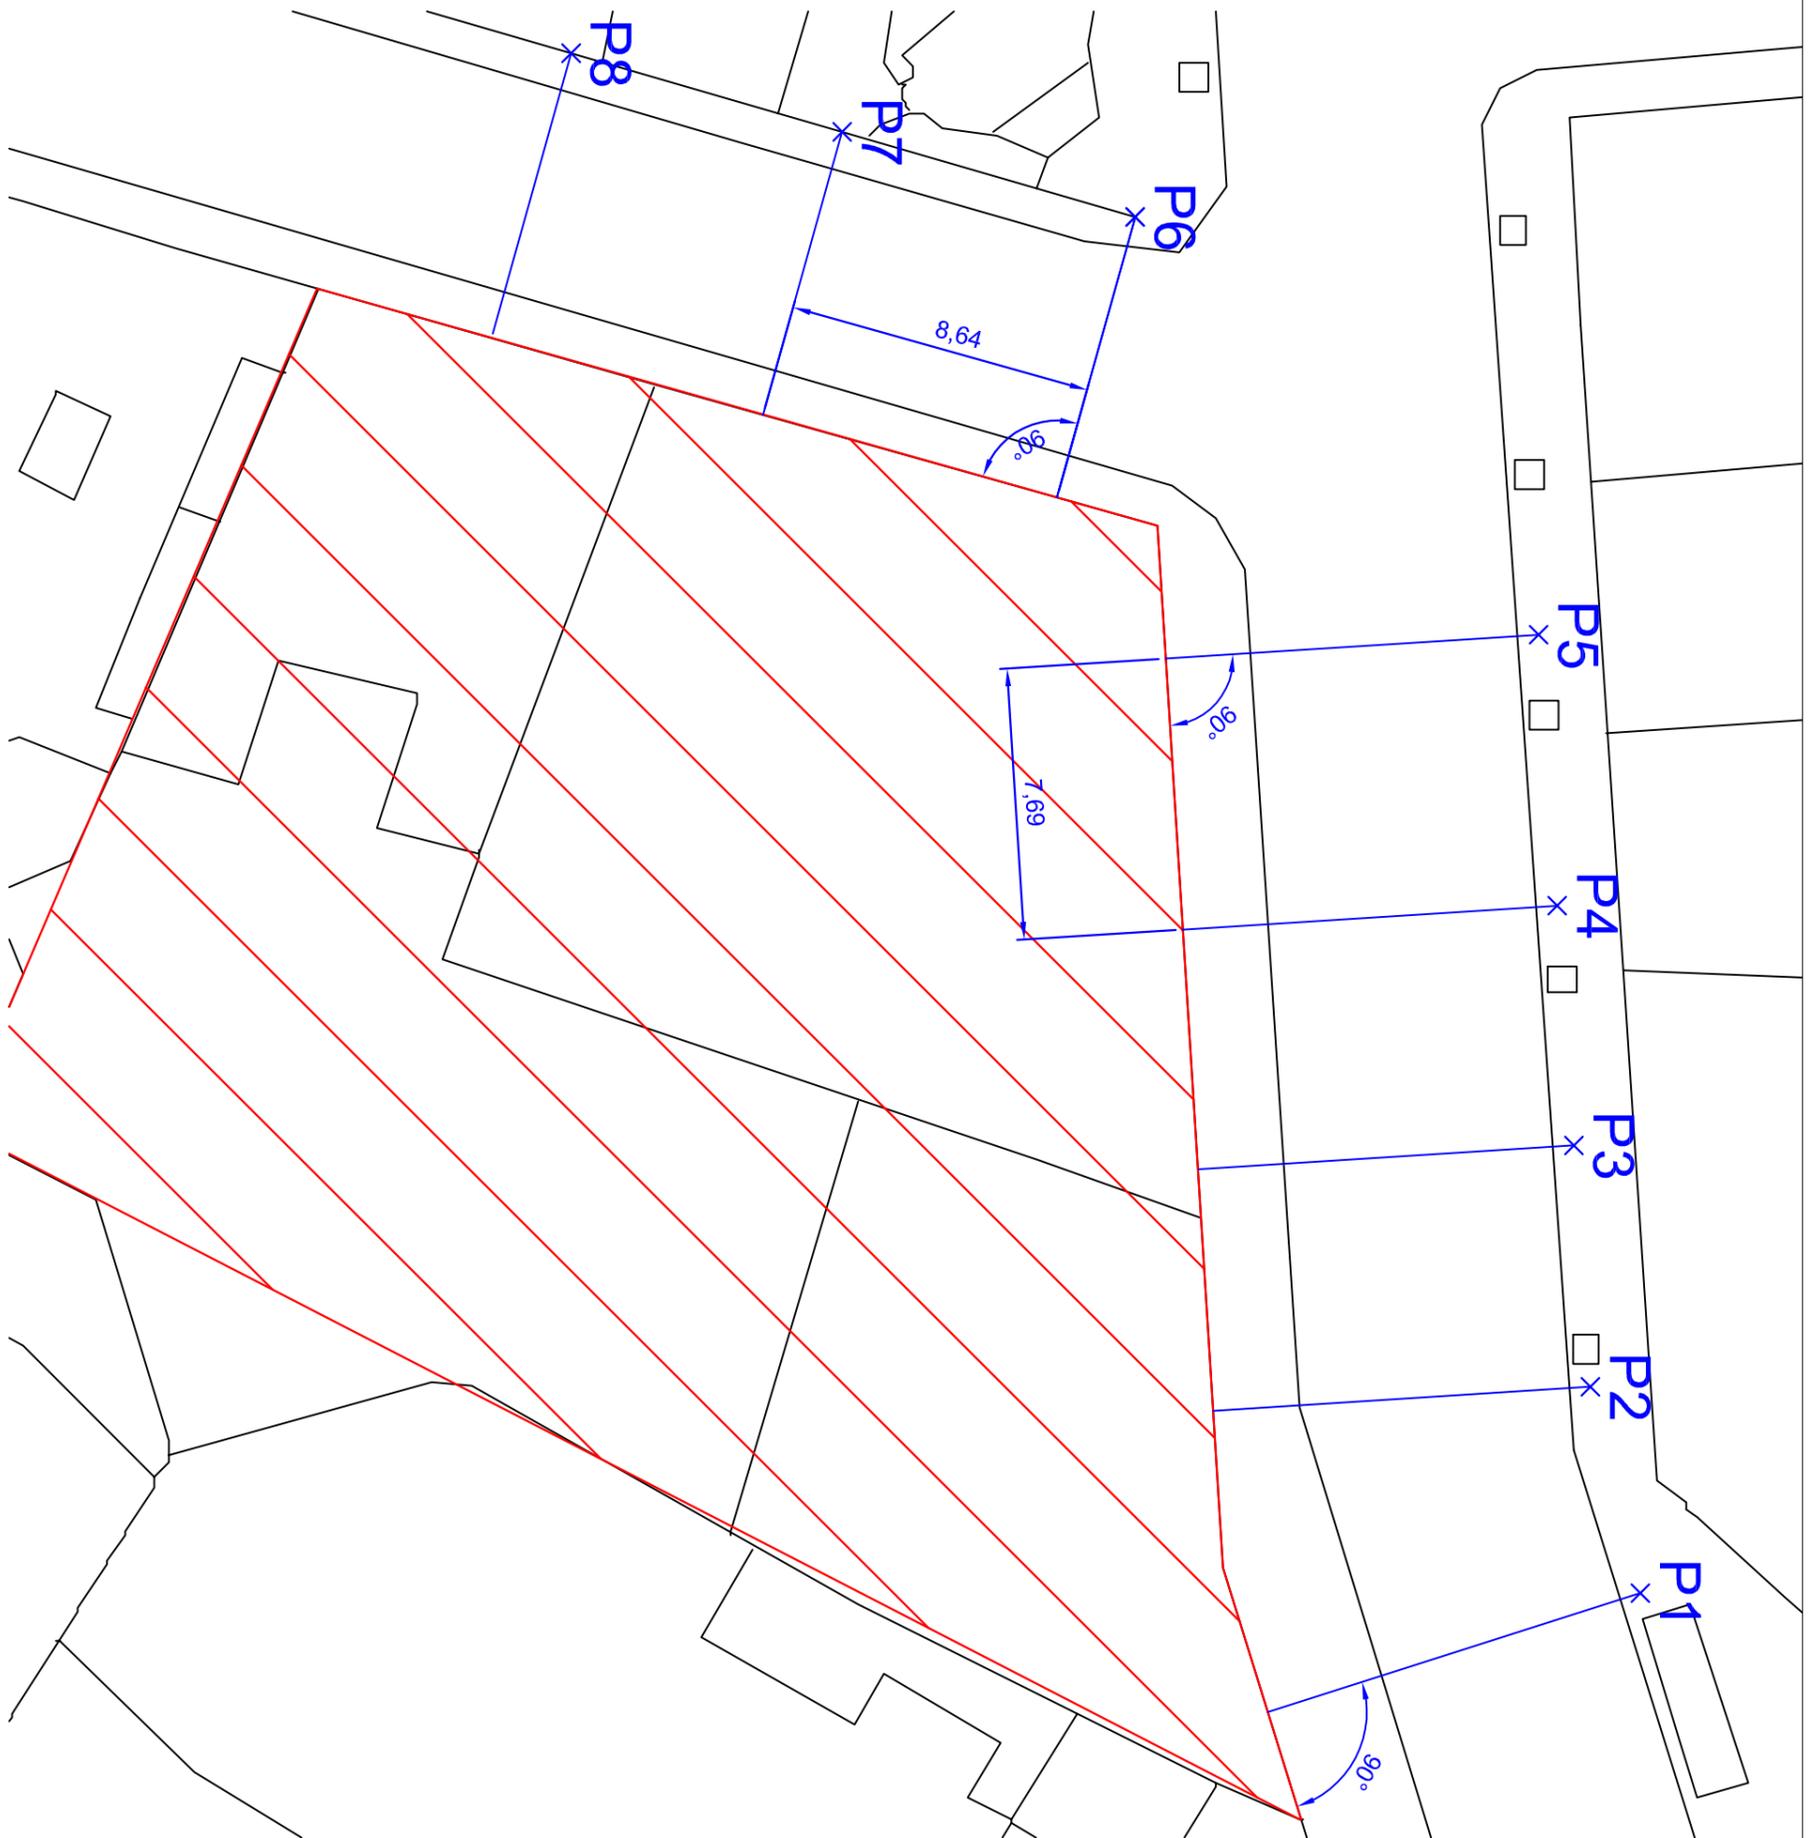
PTO/HORA	7:00	9:00	11:30	13:00	14:30	17:00	OBSERVACIONES
P1							FACHADA PRINCIPAL MEDIANERA CON EL CASINO. SE OBSERVA COMO AUMENTA EL TONO AZUL A LO LARGO DEL DÍA. REPRESENTA HUMEDADES EN EL INTERIORES DEL MURO.
P2							FACHADA PRINCIPAL ZONA INTERMEDIA. SE OBSERVAN HUMEDADES EN EL INTERIORES DEL MURO EN LA PARTE INFERIOR Y SUPERIOR.
P3							FACHADA PRINCIPAL EN ZONAS INTERMEDIAS SE OBSERVAN HUMEDADES TAMBIÉN EN LA PARTE INFERIR DEL MURO Y EN ZONAS ALTAS POR INFILTRACIONES DE HUMEDAD.
P4							FACHADA PRINCIPAL ZONA INTERMEDIA. SE OBSERVA LA CONTINUIDAD DE LAS HUMEDADES QUE SE PRODUCEN EN LAS ZONAS ANTERIORES. NO AUMENTAN NI DISMINUYEN LAS TONALIDADES.
P5							FACHADA PRINCIPAL ZONA FINAL ESQUINA CON LA FACHADA SECUNDARIA. SE OBSERVA UN LEVE DECRECIMIENTO DE LAS HUMEDADES TANTO INFERIORES COMO INTERMEDIAS, PRINCIPALMENTE POR UN DESCENSO DE HUMEDAD AL ESTAR ORIENTADA AL OESTE Y RECIBIR MAYOR INCIDENCIA DEL SOL DE PONIENTE.

ANALIZANDO LA PLANTA BAJA, PODEMOS OBSERVAR ZONAS MAS FRÍAS EN LA PARTE INFERIOR DEL MURO Y EN ZONAS INTERMEDIAS, MANTENIÉNDOSE EL RESTO EN TEMPERATURAS NORMALES. LAS ZONAS MAS CALIENTES ESTÁN EN LOS ELEMENTOS DE CARPINTERÍA DEL MURO QUE SON DE MADERA. ESTE PATRÓN SE REPITE EN LA PLANTA SUPERIOR Y A LO LARGO DE TODA LA FACHADA.

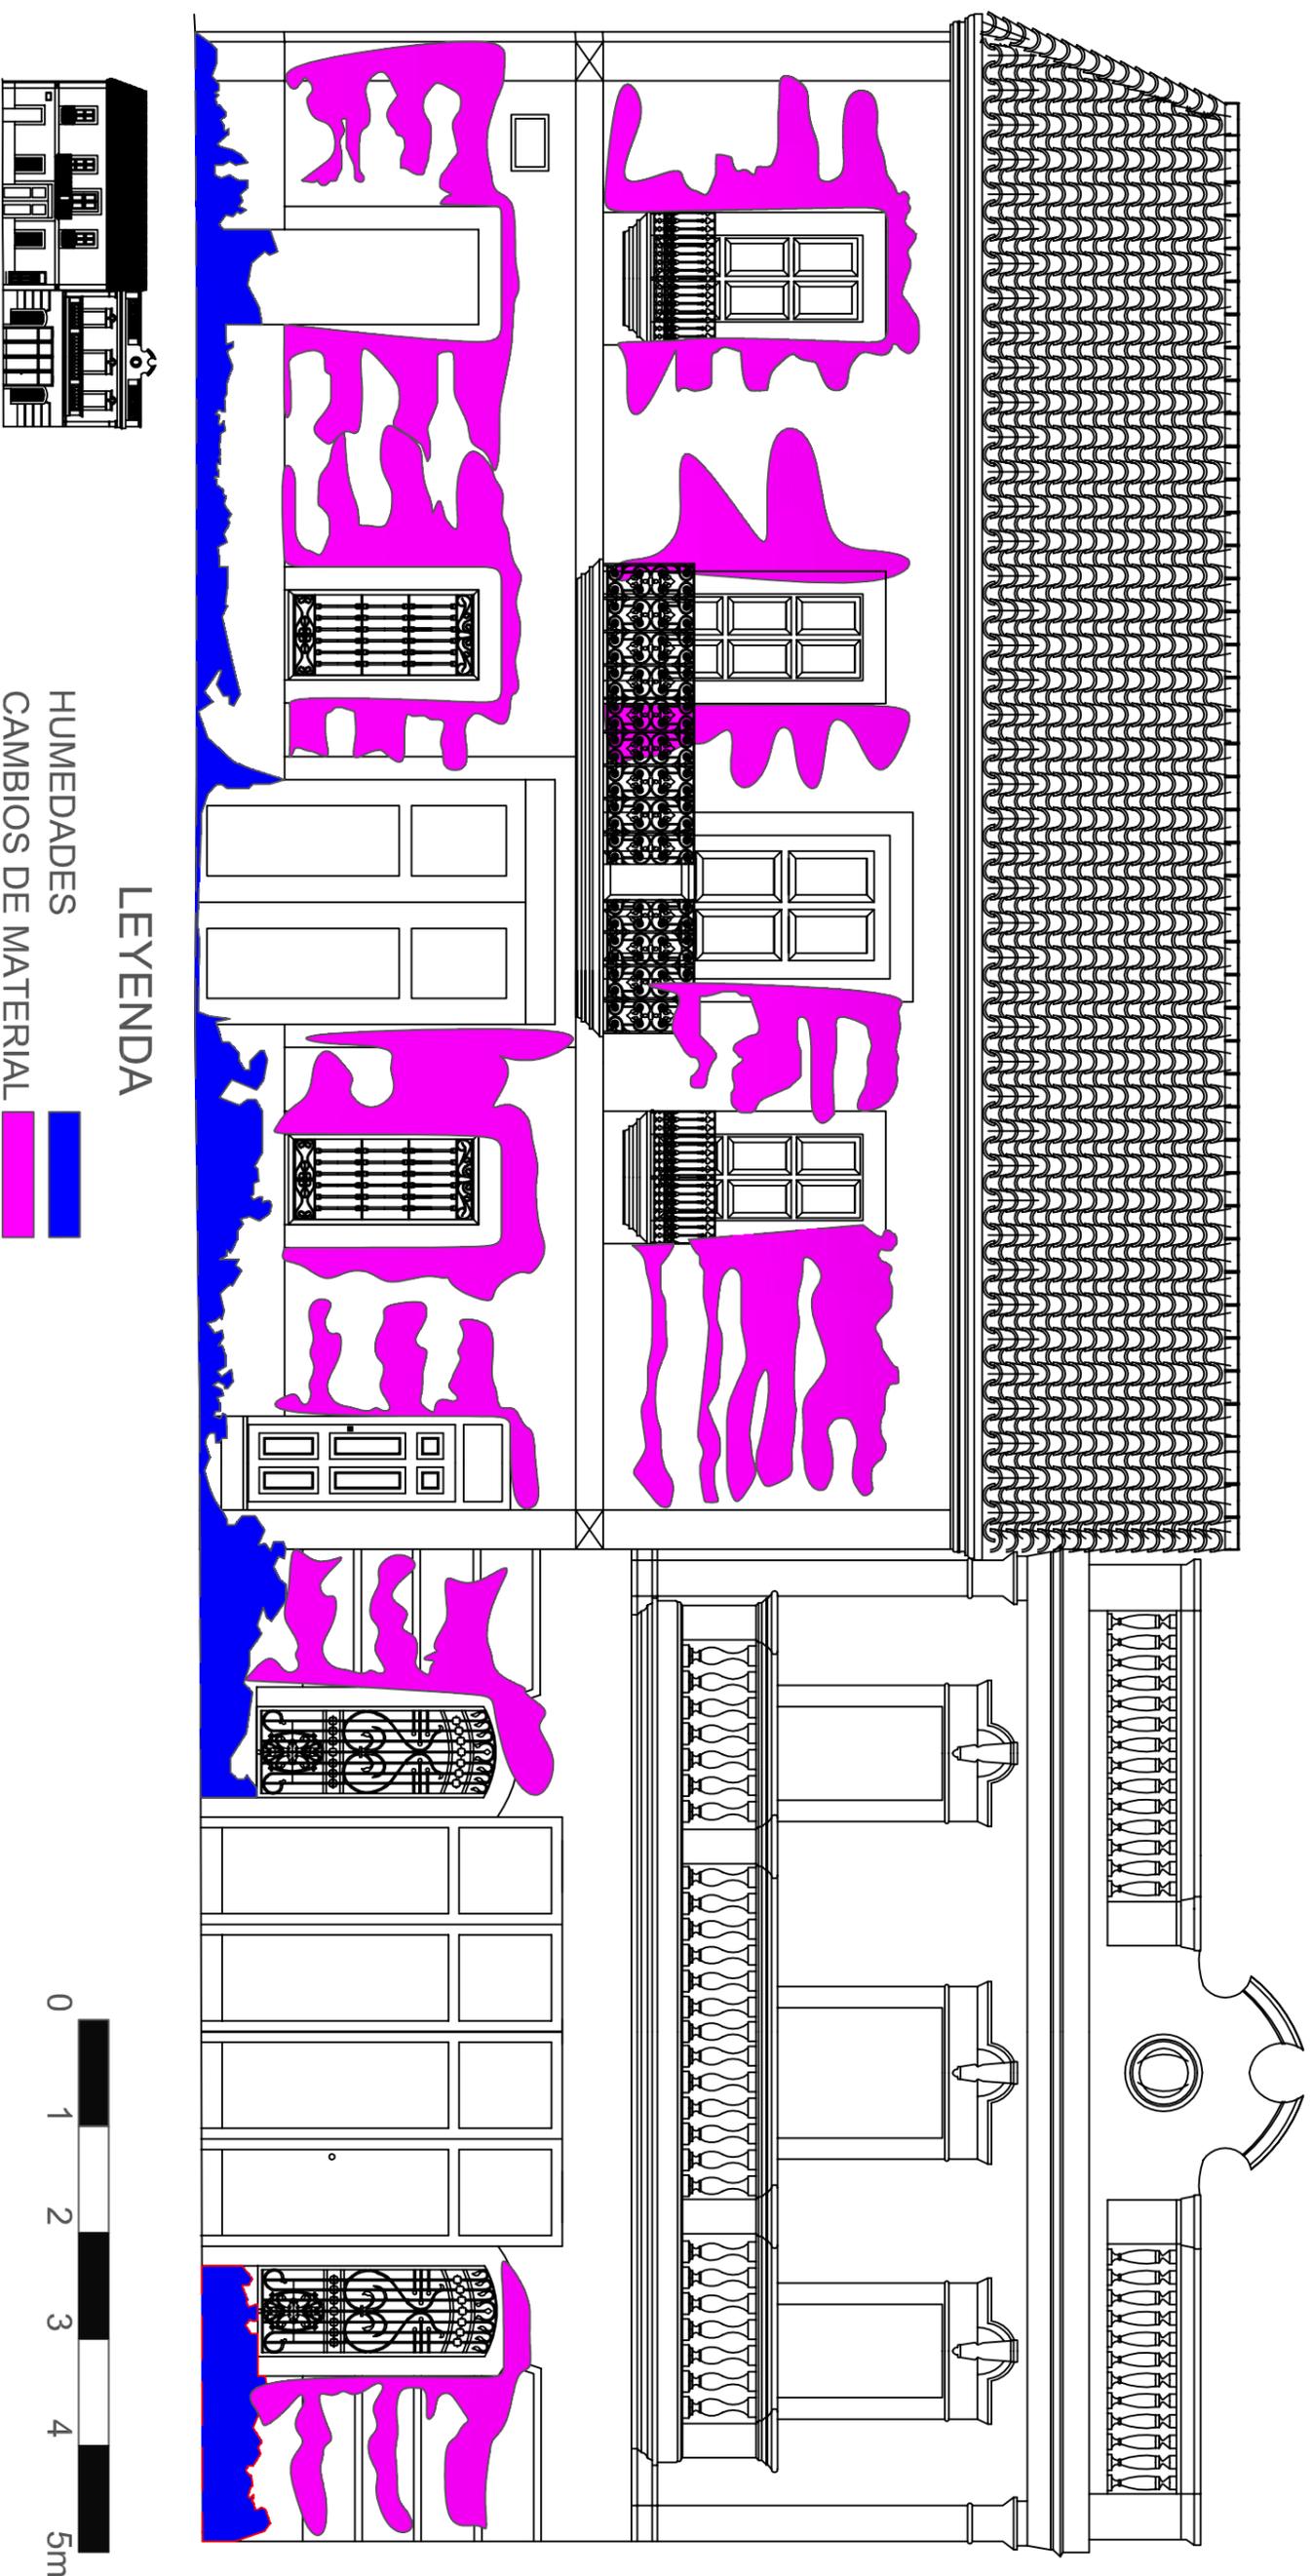
2º QUE EL MURO POSEE HUMEDADES POR CAPILARIDAD EN TODA SU ZONA INFERIOR. QUEDANDO ESTAS GRAFIADAS.
