Estudio previo y propuesta de intervención en la Iglesia de San Miguel y San Sebastián de Valencia

07 jul. 15

Trabajo Fin de Grado

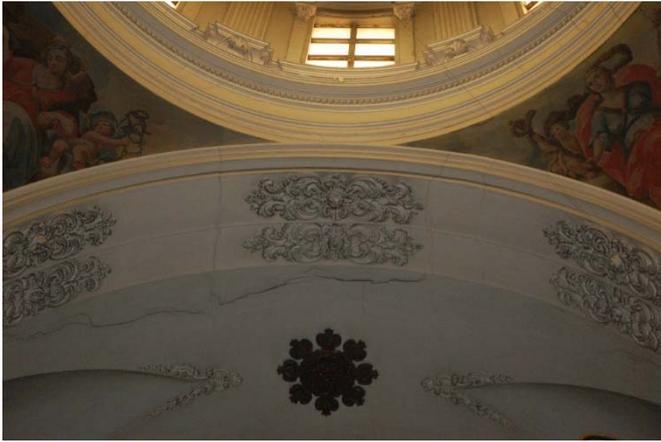
Se ha realizado una inspección visual y en los ocho arcos torales (4 arcos dobles) se puede observar cómo se han producido grietas en las zonas centrales de los mismos.

Figura 40. Fotografía de uno de los arcos torales de la cúpula principal.

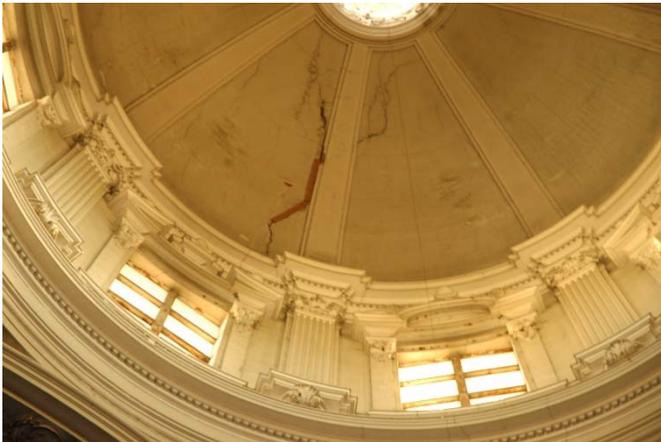
En la cúpula principal también existe una grieta que se abre paso hacia la zona central de la cúpula.

Figura 41. Fotografía de la grieta de la cúpula principal.

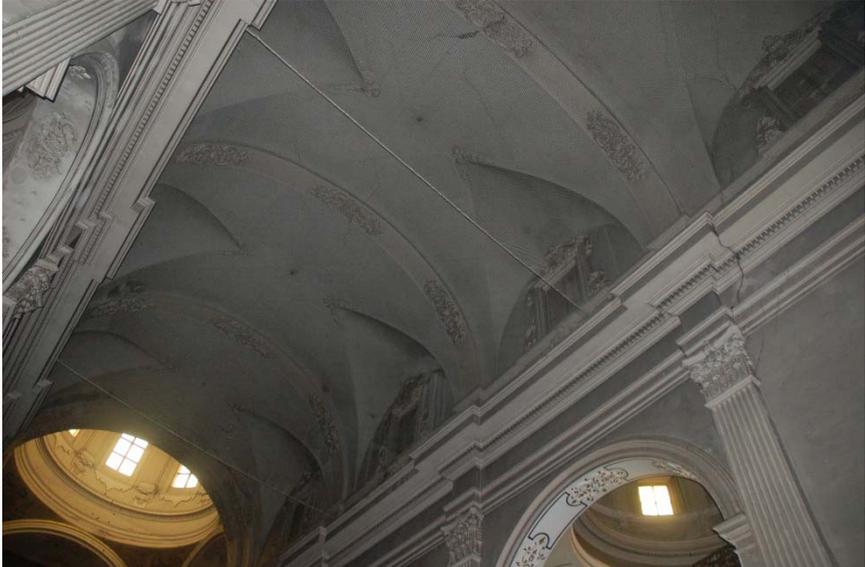
Las bóvedas de la nave central (en la que hay colocada una malla de seguridad para evitar la caída de revestimientos y cascotes en el templo) se encuentra muy deteriorada con un gran número de grietas y humedades.

Figura 42. Fotografía de la nave central

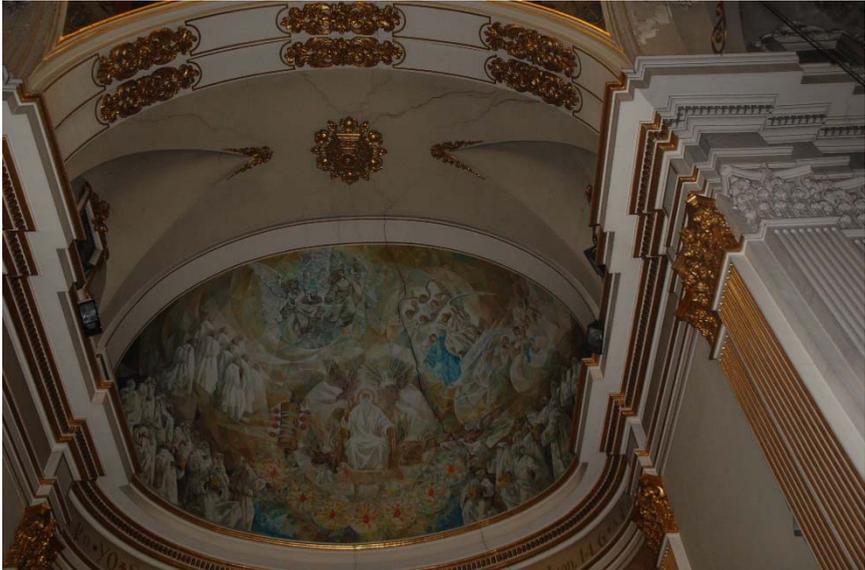
En el ábside se puede observar la formación de una grieta que recorre la cabecera desde arriba hasta abajo.

Incluyendo las grietas formadas en la bóveda de cañón con lunetos del ábside.

Figura 43. Fotografía del ábside de la Iglesia.

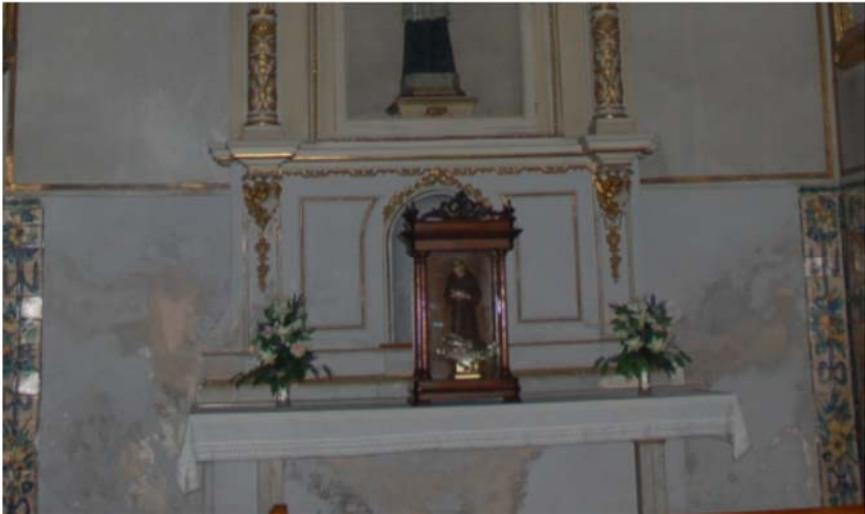
En esta fotografía se puede observar como la humedad por capilaridad ha producido estos desconchados en el revestimiento de las capillas laterales.

Figura 44. Fotografía del interior de una de las capillas de las naves laterales.

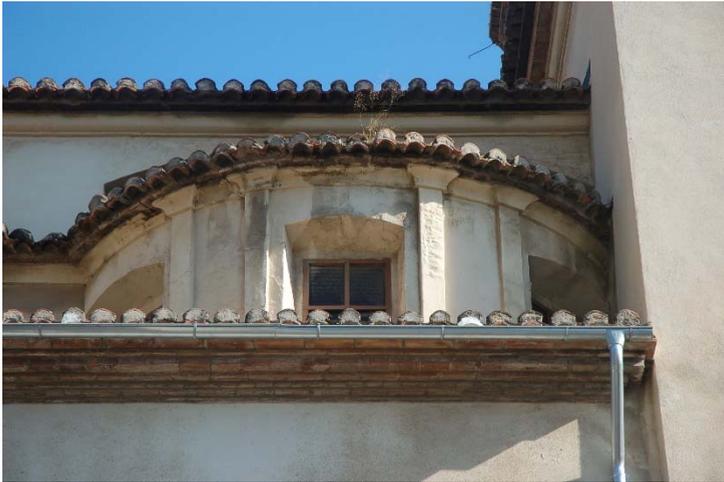
Se puede observar que en las cúpulas que se levantan sobre las capillas laterales es visible la existencia de vegetación, esto puede ser debido a que la humedad que existe en estas capillas (tal como se puede observar) haga posible el crecimiento de plantas en estas cubiertas.

Figura 47. Fotografía exterior de una de las cúpulas de las capillas laterales.

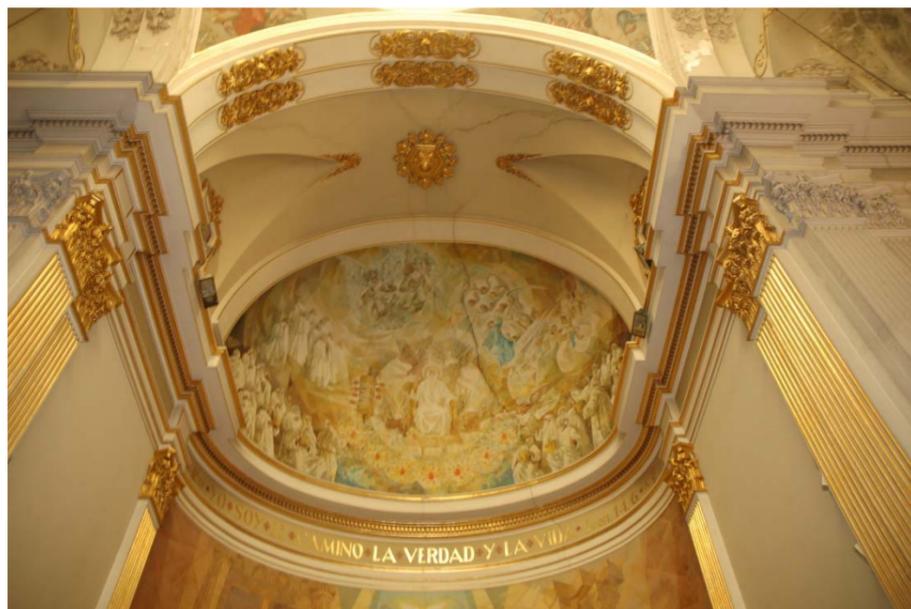
Grieta en el ábside y grietas en la bóveda de cañón que toman el sentido desde el centro hacia el exterior de la bóveda.

- En el ábside ha aparecido una gran grieta que recorre desde la clave de esta bóveda hasta el final de la misma al llegar al tramo recto del paramento.
- En la bóveda de cañón con luneto han aparecido una gran cantidad de grietas que se desplazan desde el centro de la bóveda hacia sus extremos.

- Una de las posibles causas de la aparición de la grieta principal en el ábside es que se haya producido debido a un movimiento de tierras que se haya realizado en el pasado. Ya que se demolió el convento de San Francisco de Paula, posteriormente se levantaron los edificios colindantes y se realizó la línea de metro subterránea que pasa por la Gran Vía de Fernando el Católico. Otra posible causa es que se haya producido debido al propio peso de la cubierta sobre la bóveda y la consecuencia sea la aparición de esta grieta.

- En cuanto a la aparición de las grietas en la bóveda de cañón es posible que se hayan producido debido al gran peso de los tabiquillos conejeros que apoyan en esta para la sustentación de la cubierta. Es posible que alguna de las rasillas del tablero en el que apoyan las tejas se hayan venido abajo y que los tabiques empujen a la bóveda produciendo la aparición de grietas.

- En el caso de la grieta en el ábside si ha sido producida por un movimiento de tierras se procederá al cosido de la misma para que vuelva a trabajar de manera solidaria.
- Si se hubiera producido debido al peso propio de la cubierta, lo primero que habrá que hacer es reparar la causa por la que se ha producido y una vez solucionado se realizará el cosido de grieta.
- Con respecto al caso de la bóveda de cañón con lunetos si la causa es debida al gran peso de los tabiquillos que apoyan en la bóveda se procederá de la misma manera que anteriormente, se reparará la lesión producida en la cubierta que ocasiona estas grietas y a continuación se reparará la bóveda de cañón mediante el cosido de grietas si es estructural o mediante su relleno si tan solo es el revestimiento. En caso de que la bóveda se encuentre en muy mal estado se procederá a su reconstrucción.

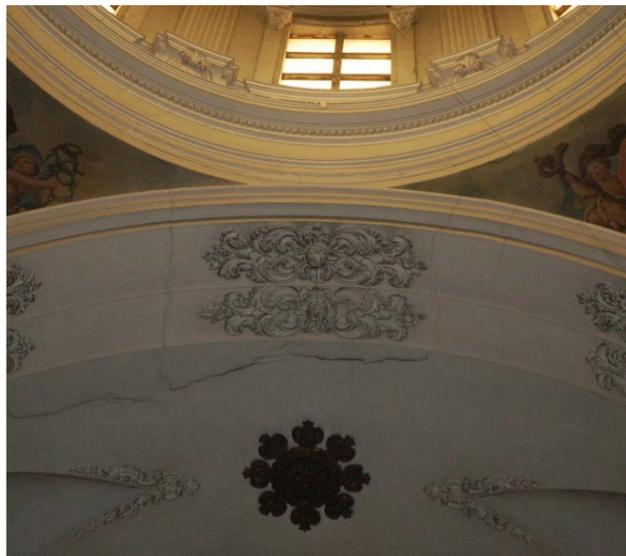
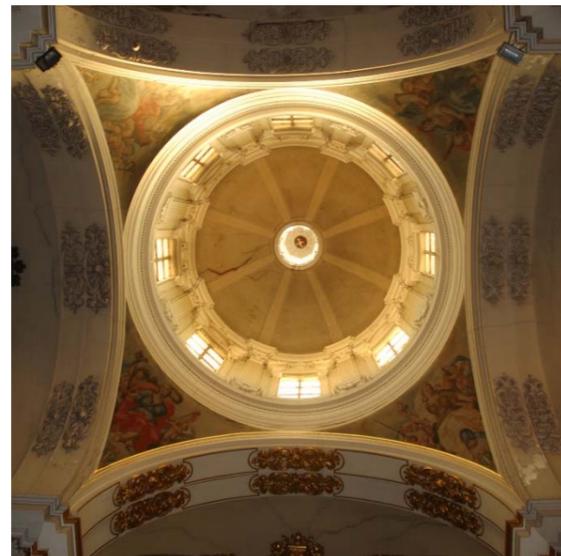
Agrietamiento en la zona central de los arcos torales del crucero sobre los que se levanta la cúpula principal

- En todos y cada uno de los arcos sobre los que se levanta la cúpula principal del crucero con tambor de la Iglesia San Miguel y San Sebastián se han producido agrietamientos en la zona central del arco, es decir, en la zona donde se encuentra la clave. En este caso se han producido dos grietas en cada arco doble seguramente debido a su gran ancho.

- Una de las posibles causas es, que el peso propio de la cúpula con tambor este produciendo un empuje en los arcos y que por esta causa estos estén sufriendo una deformación y debido a esto se haya producido este tipo de agrietamiento.
- Otra posible causa es que la cimentación de los pilares que sustentan la cúpula se haya asentado en el terreno debido a posibles movimientos que se hayan producido en el terreno con anterioridad y por ello se hayan producido la aparición de estas grietas en el centro de los arcos
- Otra hipótesis es que bajo la Iglesia se encontraran aguas subterráneas o relativamente cerca y esto es lo que produjera que la cimentación se estuviera asentando.

- En mi opinión la causa principal es que las grietas se han producido debido al peso propio que ejerce la cúpula con tambor sobre los arcos. Es una lesión normal por ello no se procederá a ninguna reparación debido a que no hay riesgo de desplome y es poco visible a simple vista.
- Si estas grietas se vieran producidas debido a las humedades subterráneas seria necesario canalizar el agua que estuviera provocando estos movimientos, es decir desviarla para evitar que produzca mas lesiones en nuestro edificio.

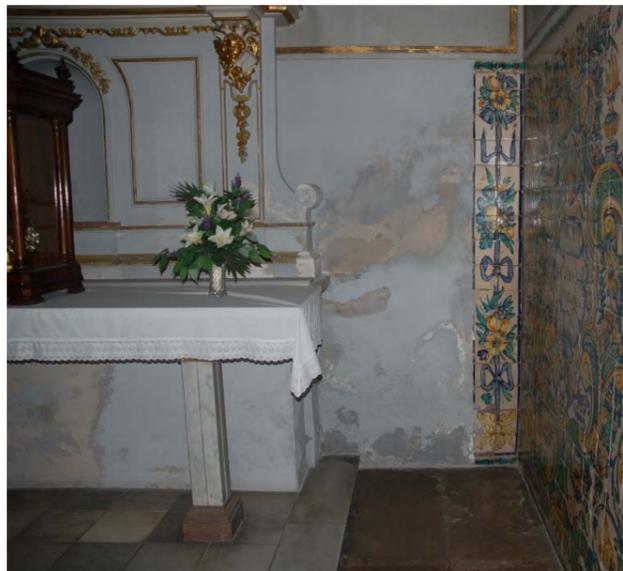
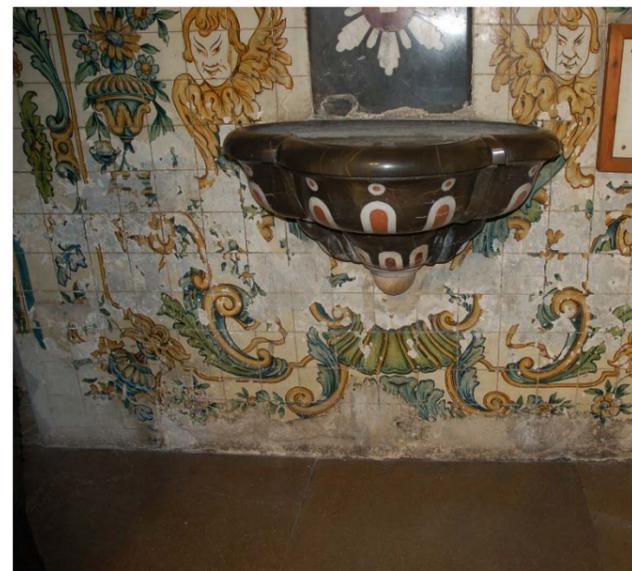
- En todo el zócalo de la Iglesia se presentan manchas de humedad por capilaridad. Se presentan de manera continua empezando desde la parte inferior y ascendiendo por los paramentos verticales. Se puede observar que se han formado manchas blancas en algunos lugares donde se han producido estas humedades, estas manchas son eflorescencias salinas.

- La intervención para este tipo de lesión ocasionado por la humedad por capilaridad sería la siguiente:
 - se deberá comprobar las canalizaciones del agua subterránea que este ocasionando este tipo de lesiones e impermeabilizarlas.
 - Una vez reparado el problema se quitará el revestimiento que se vea afectado y se dejará al descubierto hasta que se haya secado.
 - Una vez se haya secado se colocará de nuevo el revestimiento similar al que había anteriormente.

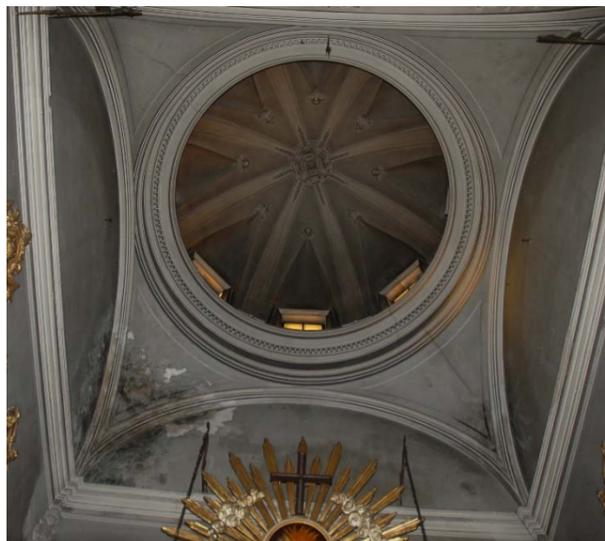
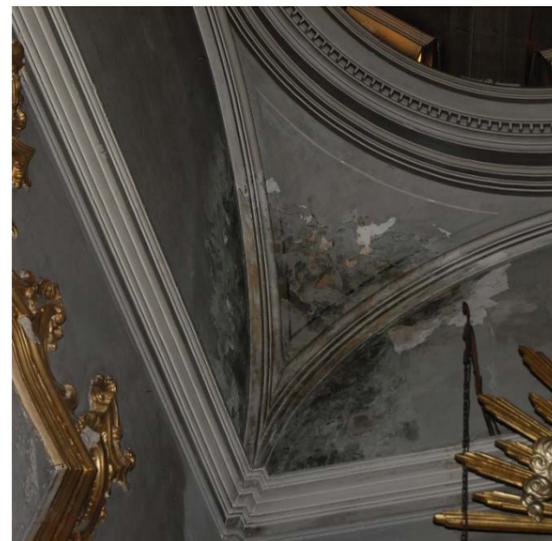
- En la zona en contacto con la calle de los muros de las capillas laterales y en las pechinas de las mismas se presentan una gran cantidad de lesiones de humedad por filtración en las que además se puede observar que se está produciendo el desprendimiento de material en algunas de las zonas.

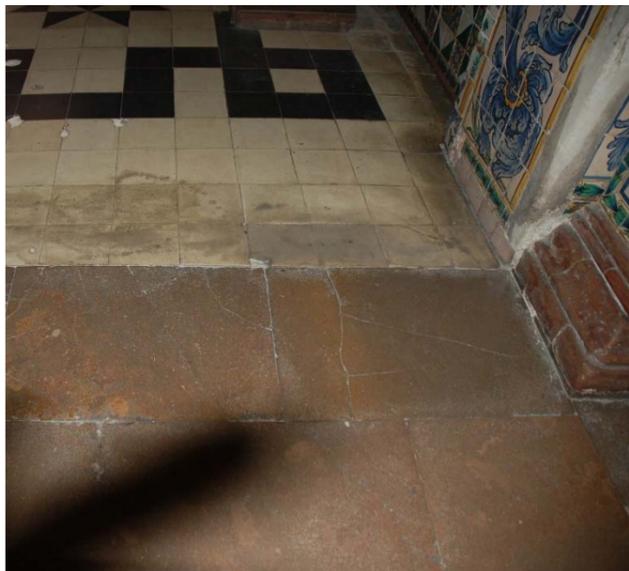
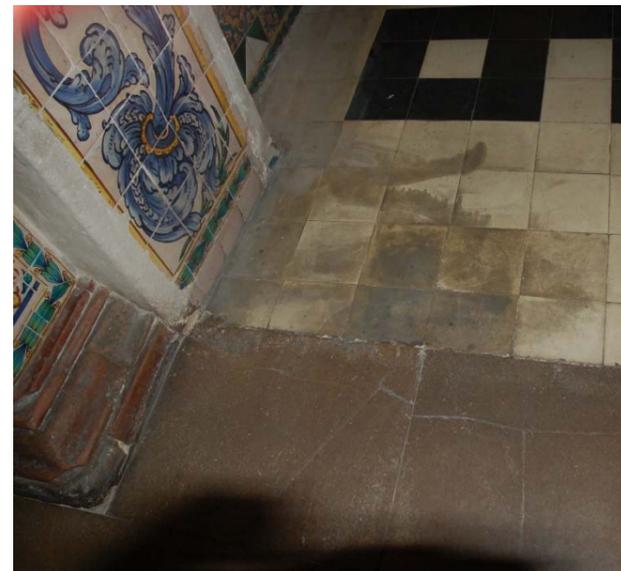
- Se puede observar que todo el suelo de la Iglesia se encuentra en mal estado a causa de la humedad por capilaridad pero es en estas zonas donde se produce un cambio de pavimento donde se está levantando el mismo.

- La intervención para este tipo de lesión ocasionado por la humedad por capilaridad sería la siguiente:
 - se deberá comprobar las canalizaciones del agua subterránea que este ocasionando este tipo de lesiones e impermeabilizarlas.
 - Una vez reparado el problema se levantará el pavimento que se haya visto afectado y se dejará secar.
 - Una vez se haya secado se colocará el nuevo pavimento similar al que había anteriormente.

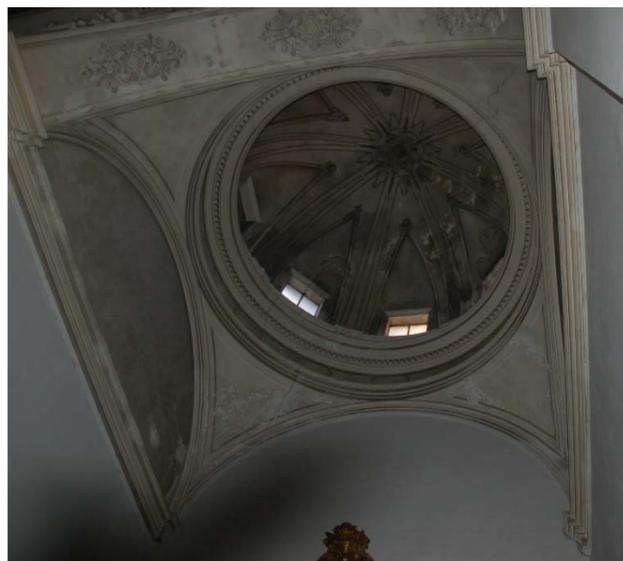
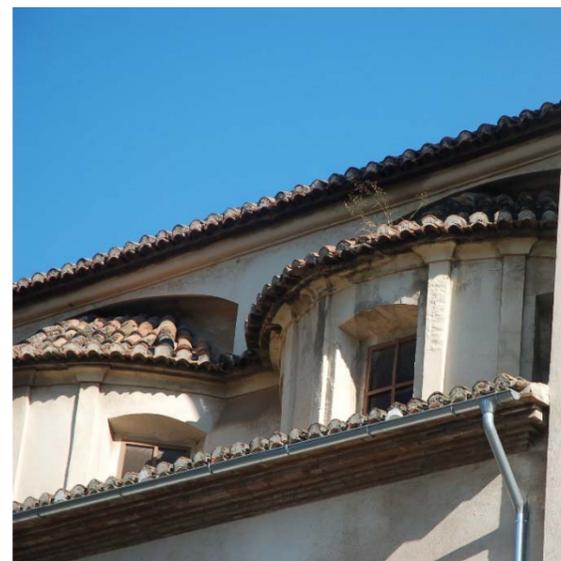
Estas lesiones de humedad por filtración se encuentran en la parte interior de las cúpulas de las capillas laterales y la vegetación se encuentra en las cubiertas de estas.

- Una de las posibles causas es que en la cúpulas de las capillas haya zonas en las que se produce filtración por parte del agua en las mismas debido a que algunas tejas estén deterioradas. Esta filtración de agua es lo que produce la aparición de musgo y plantas en las cubiertas ya que aparece a causa de la humedad y aprovecha los huecos para reproducirse.

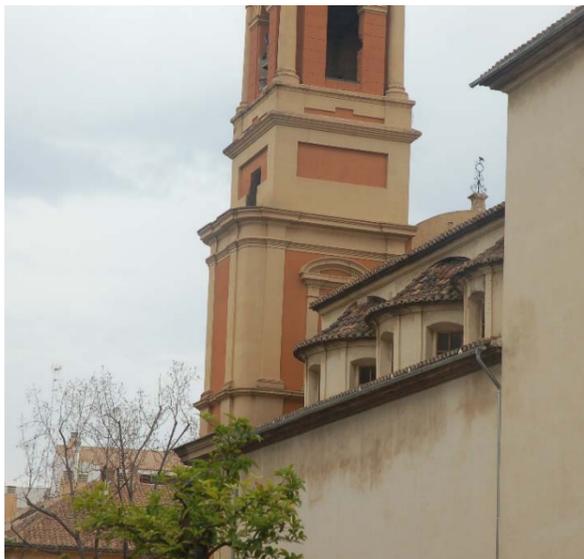
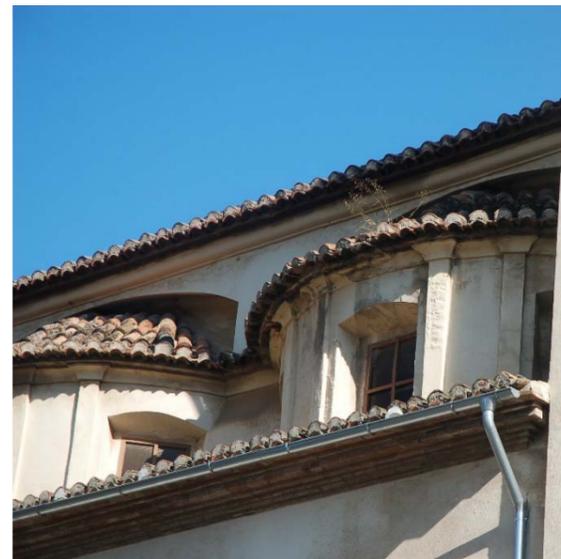
Estas lesiones de humedad por filtración se encuentran en la parte superior de los paramentos verticales, es decir, en los muros que se encuentran en la cara norte de la Iglesia y en los tambores de las cúpulas de las capillas laterales.

- Una de las posibles causas es que las cubiertas de las capillas y de la nave hayan zonas en las que se produce filtración por parte del agua en las mismas debido a que algunas tejas estén deterioradas. Esta filtración de agua es lo que produce la aparición de manchas de humedad en los distintos paramentos.
- En el caso de la humedad en el muro otra causa puede ser que el agua de la cubierta no evacue correctamente al canalón y caiga directamente al muro y por ello se hayan formado estas manchas.

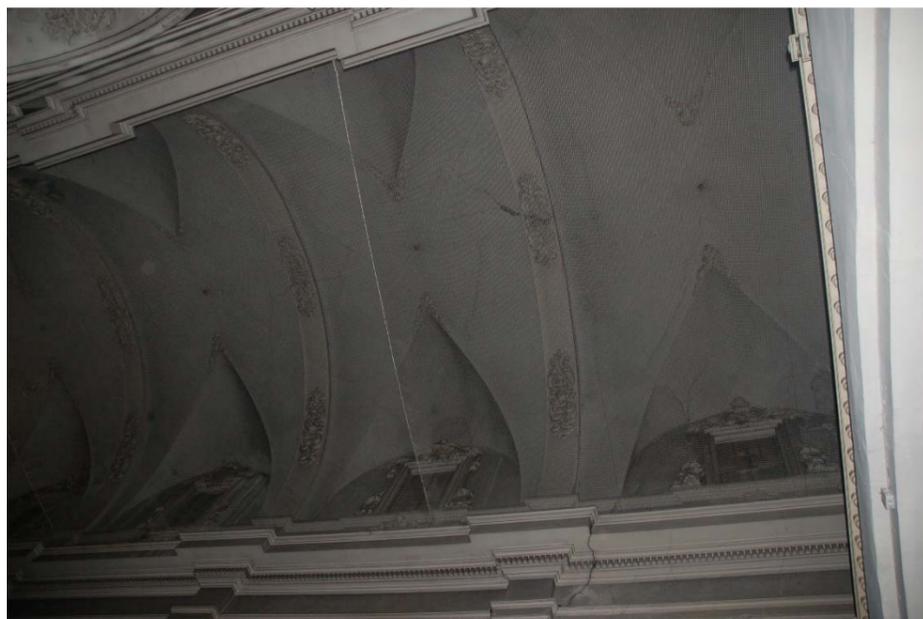
Grietas en todas las direcciones de las bóvedas de la nave central. Junio - 2015

- En las bóvedas de cañón de la nave central se han producido grietas por las superficies de las mismas en todas direcciones. Se puede observar en la fotografía que hay una malla de seguridad colocada en la nave central de la Iglesia para evitar que caigan partículas o trozos del revestimiento a los feligreses.

- Las grietas en la bóveda de cañón es posible que se hayan producido debido al propio peso de los tabiquillos que apoyan en esta para la sustentación de la cubierta. Es posible que alguna de las rasillas del tablero en el que apoyan las tejas se hayan venido abajo y que los tabiques empujen a la bóveda produciendo la aparición de grietas.
- Otra causa puede ser que las grietas hayan aparecido debido al peso propio de la cubierta.

- Si la causa es debida a causa del peso propio de los tabiquillos que apoyan en la bóveda se procederá de la misma manera que anteriormente, se reparará la lesión producida en la cubierta que ocasiona estas grietas y a continuación se reparará la bóveda de cañón mediante el cosido de grietas si es estructural o mediante su relleno si tan solo es el revestimiento. En caso de que la bóveda se encuentre en muy mal estado se procederá a su reconstrucción.
- Otra posible solución sería aligerar el peso de la cubierta de forma que su peso se reparta en los contrafuertes de la Iglesia de manera que las bóvedas de cañón ya no actúen como elementos estructurales.

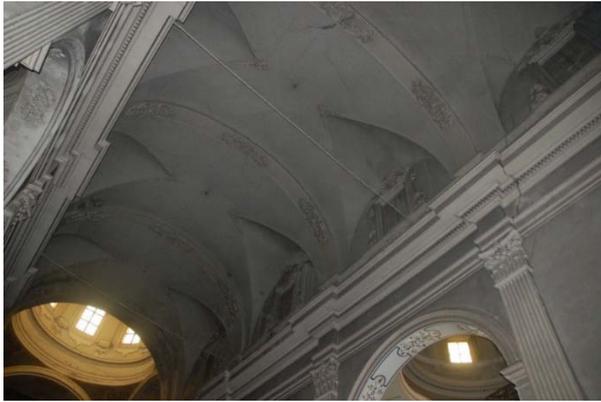
Otra lesión de ámbito estructural se observa en los arcos fajones ubicados en la nave central que separan ésta en diferentes tramos y en las bóvedas de cañón con lunetos.

Figura 55. Bóveda de cañón.

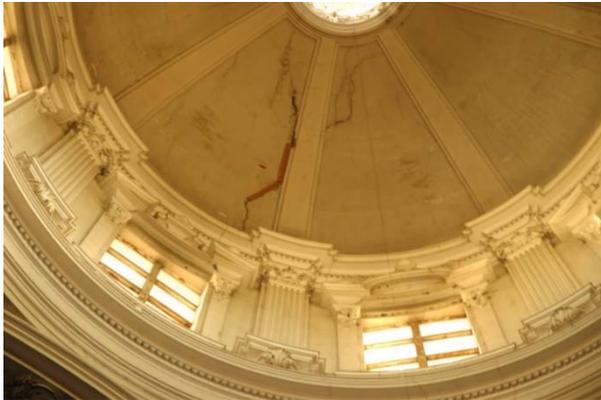
En la siguiente fotografía se puede observar una grieta que sube desde el tambor hacia la linterna de la cúpula principal.

Figura 56. Grieta cúpula principal.

Otra lesión a corto plazo es la grieta que se ha producido desde el tambor hasta la linterna de la cúpula principal que se levanta sobre el crucero.
