ESTUDIO Y ANÁLISIS DE LESIONES EN
FACHADAS DEL DISTRITO DE ZAIDIA.
CASO ESTUDIO C/FEDERICO TOMÁS Nº 1,
VALENCIA

06 jul. 15

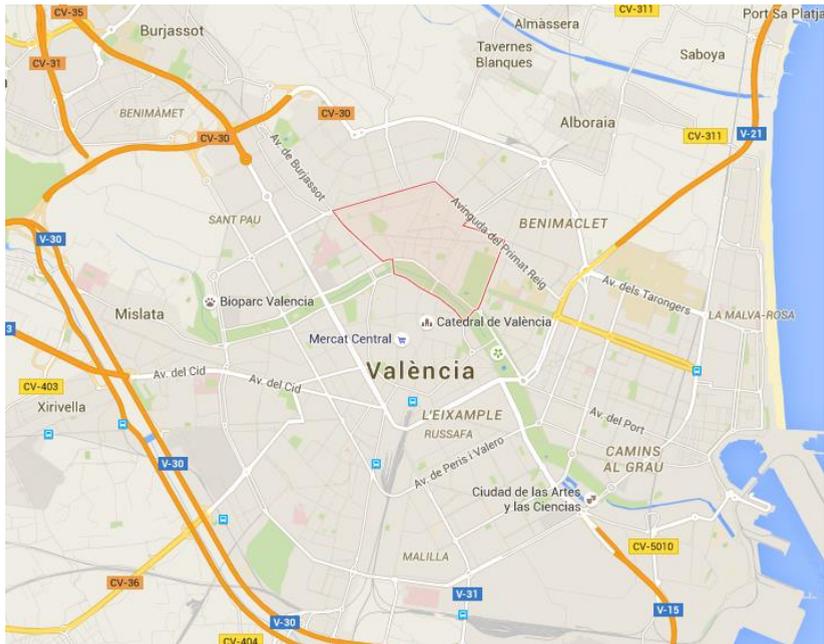
Ilustración 1. Delimitación zona de estudio. Junio 2015.

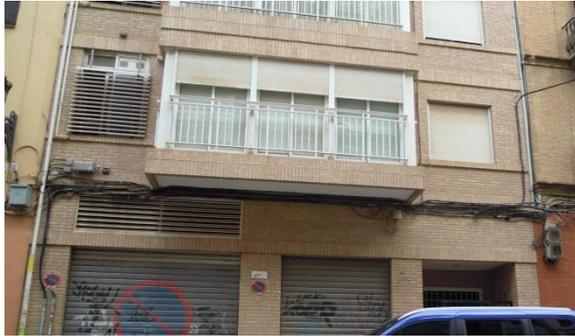
Ilustración 37. Encuentro de fachada con forjado en edificio de estudio. Abril 2015

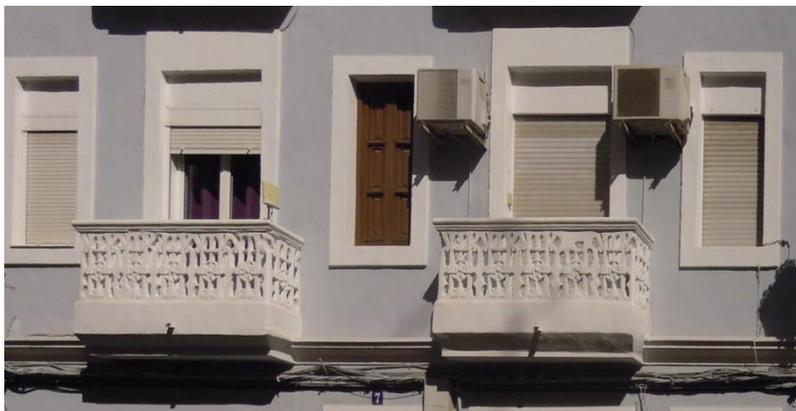
Ilustración 41. Balcón revestido con un punto de desagüe en edificio de estudio. Abril 2015.

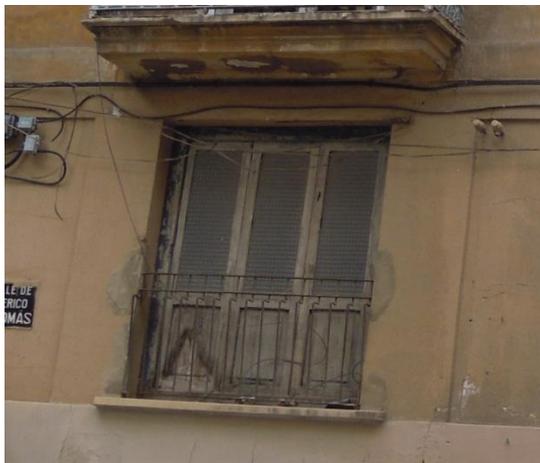
Ilustración 44. Ejemplo anclaje de barandilla en edificio de estudio. Abril 2015.

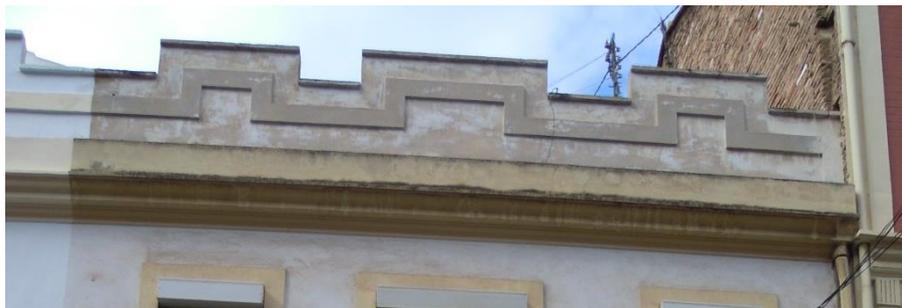
Ilustración 46. Ejemplo de cornisa en edificio de estudio. Abril 2015.

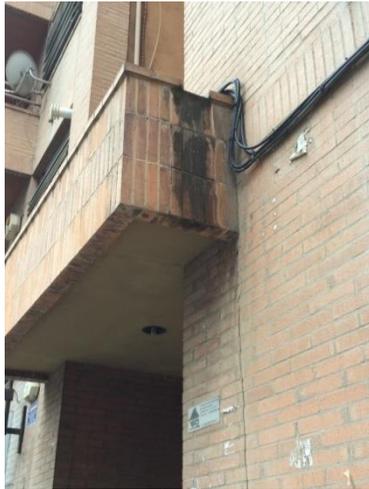
Ilustración 51. Humedad accidental.

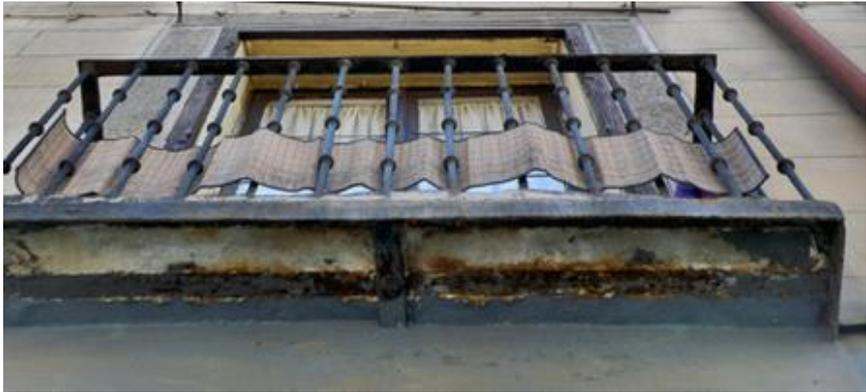
Ilustración 52. Humedad por filtración.

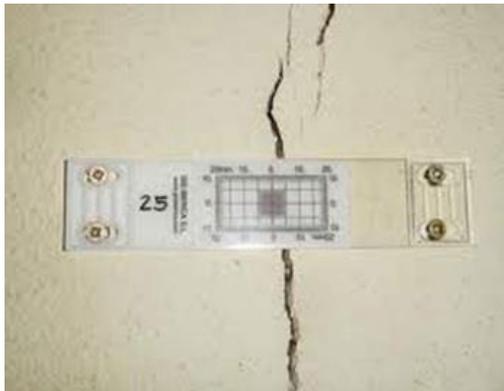
Ilustración 57. Fisurómetro. Abril 2015.

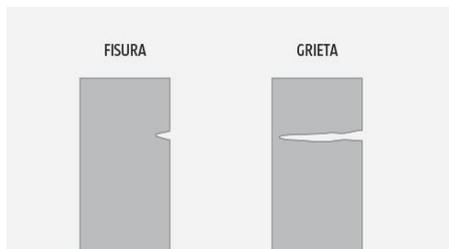
Ilustración 58. Fisura y grieta. Abril 2015.

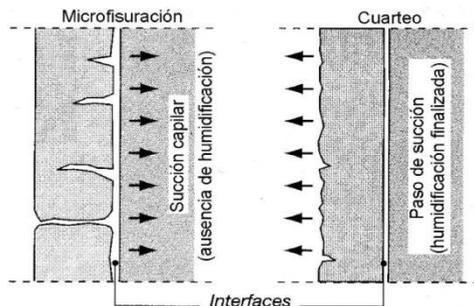
Ilustración 59. Micro fisura y cuarteo. Abril 2015.

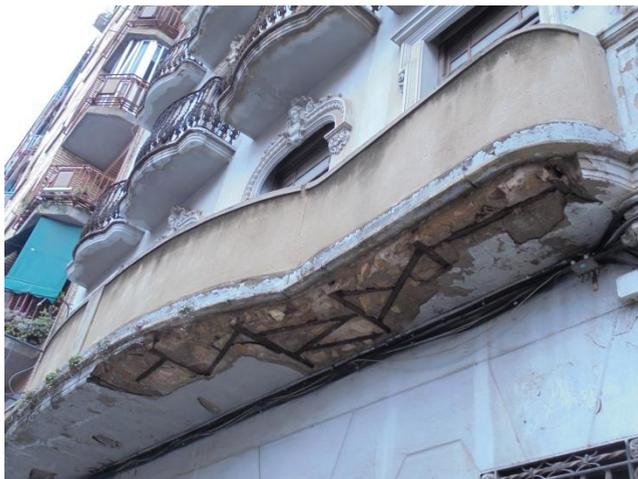
Ilustración 61. Desprendimiento en balcón causado por grietas.

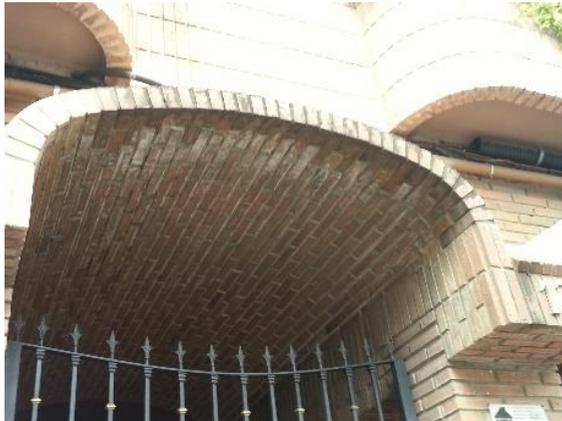
Ilustración 64. Eflorescencia en entrada al patio de la finca. Abril 2015. Fuente: Alumno Guillem Aparicio

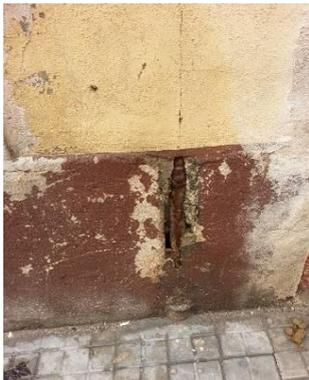
Ilustración 65 .Oxidación de la consiguiente rotura del revestimiento. Abril 2015.

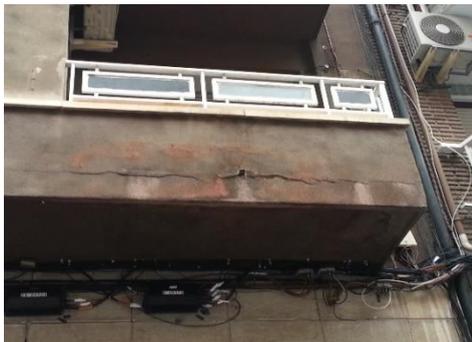
Ilustración 66. Oxidación pieza desagüe provocando una fisura. Abril 2015.

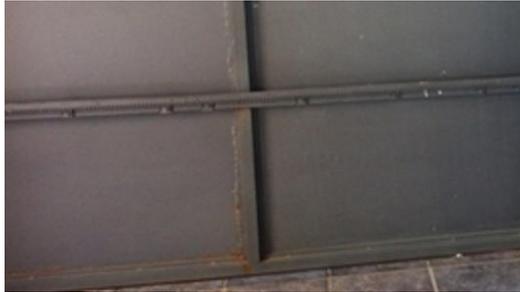
Ilustración 67. Corrosión por aireación diferencial. Abril 2015.

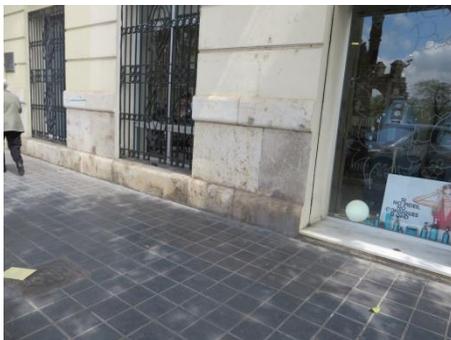
Ilustración 68. Lesión por nitratos, ocasionada por animales. Abril 2015.

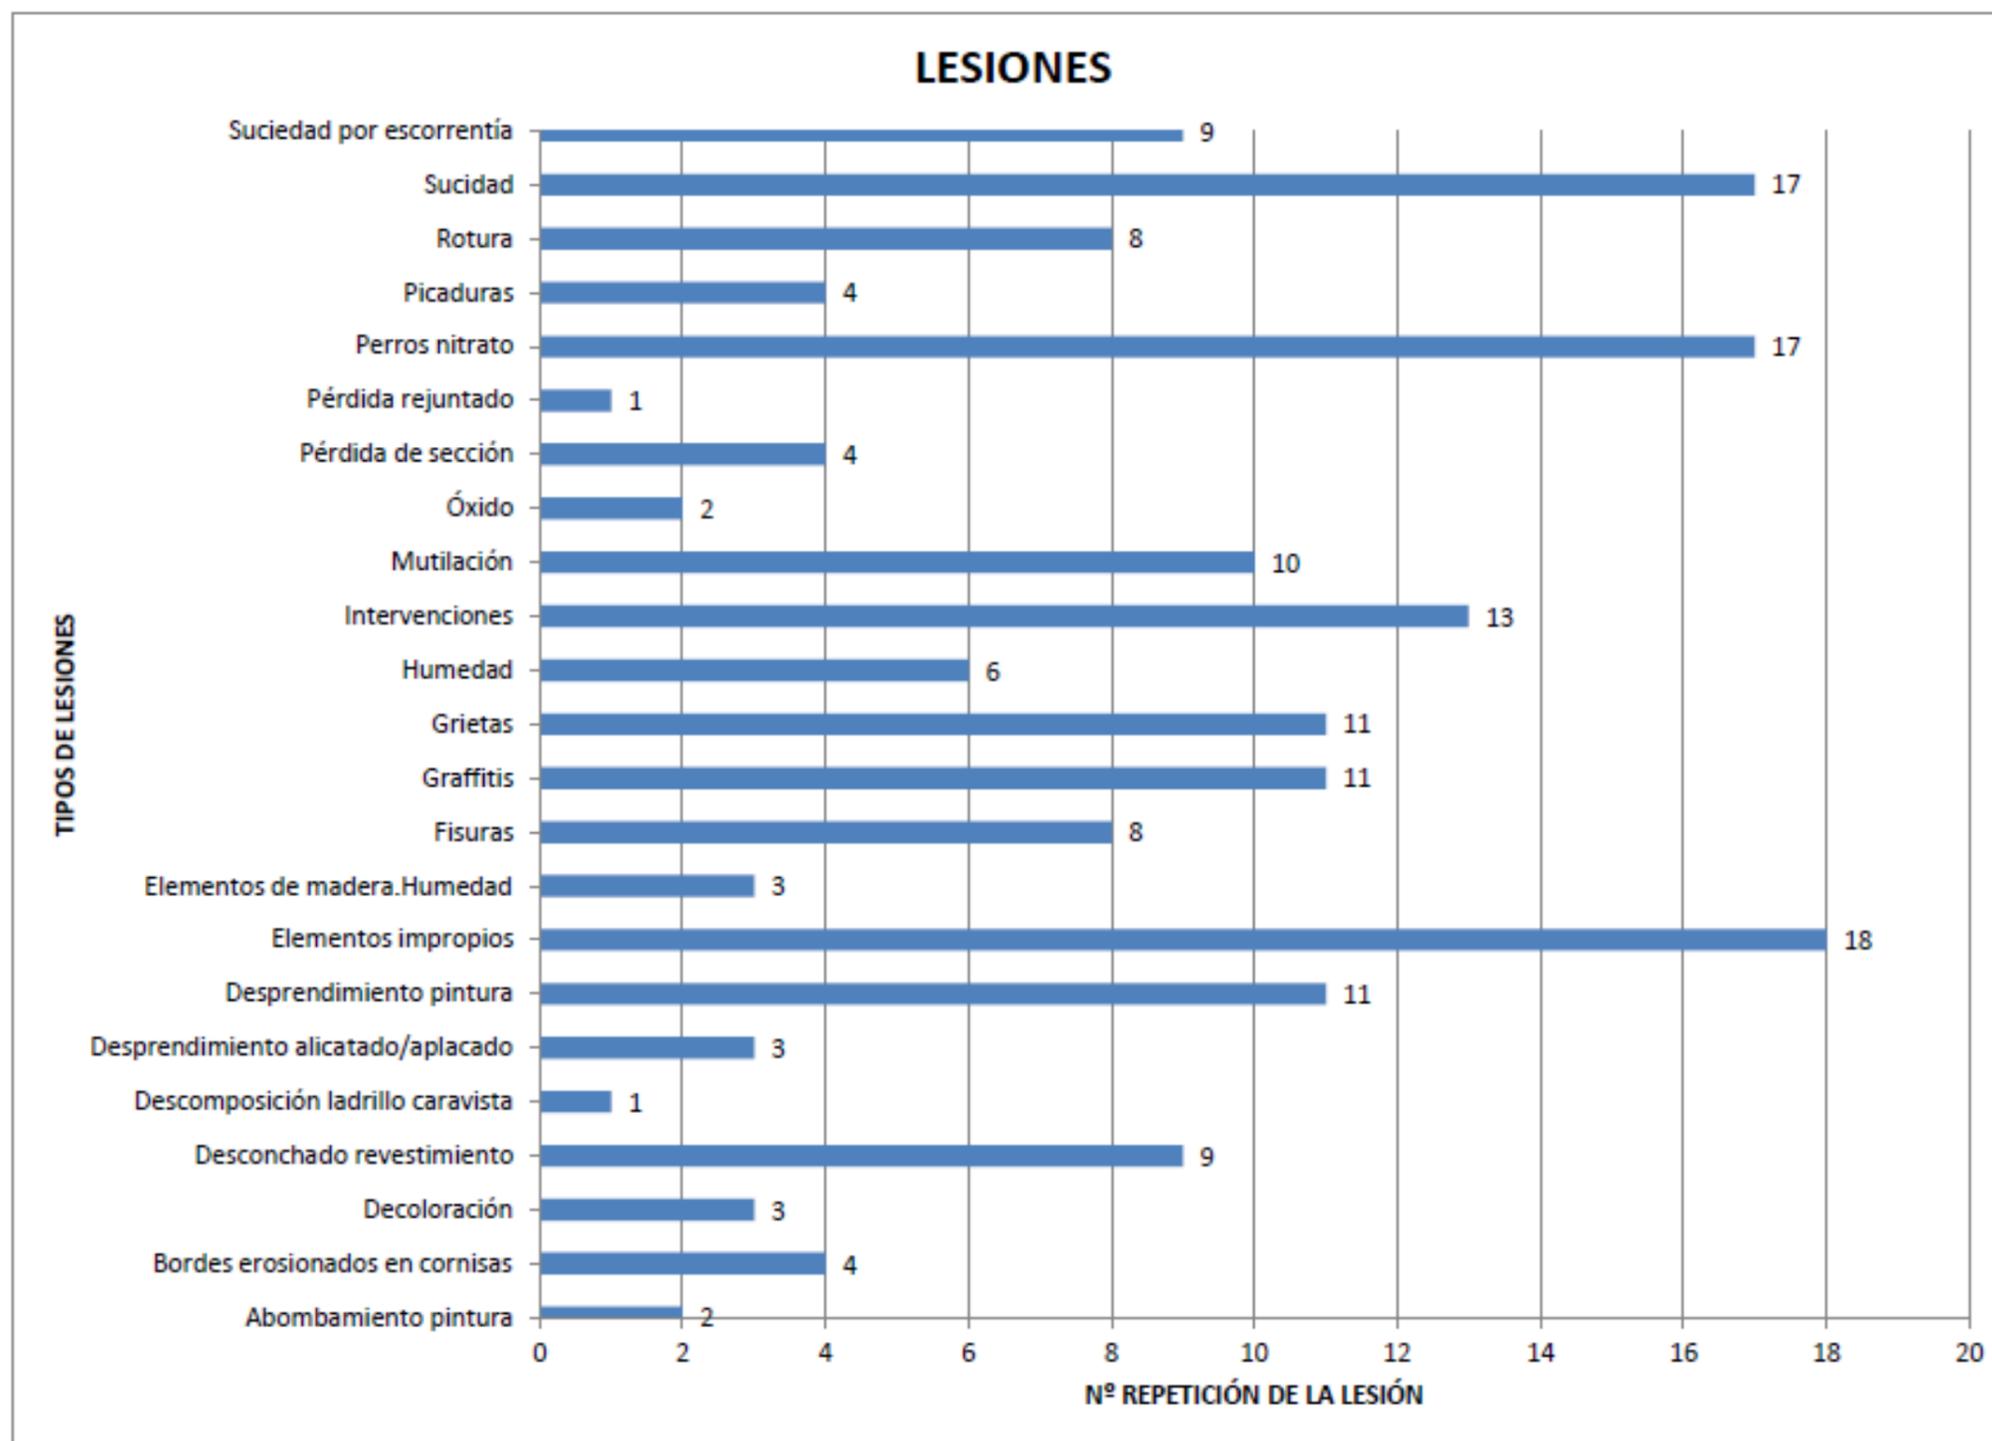
Ilustración 73. Tabla de lesiones de los edificios objeto de estudio. 2015. Fuente: Elaboración propia.

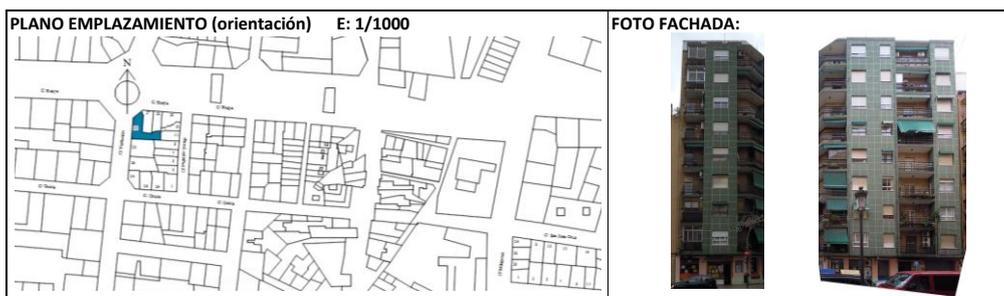
COMPOSICIÓN FACHADA:			
Cerramiento	Fábrica de ladrillo macizo		
	Fábrica de ladrillo hueco		X
	Fábrica de bloque de hormigón		
	Panel metálico-sandwich		
	Otros		
Revestimiento		Planta Baja	Resto Plantas
	Enfoscado		
	Revoco		
	Monocapa	X	X
	Chapado cerámico		
	Aplacado de piedra		
Dinteles			
Carpintería	Madera		
	Acero		
	Aluminio		X
	PVC		
	Otros		
Persianas	Venecianas		
	Con guía		
	Madera		
	PVC		X
	Aluminio		
Cerrajería	Acero		X
	Forja		
	Aluminio		
	Otros

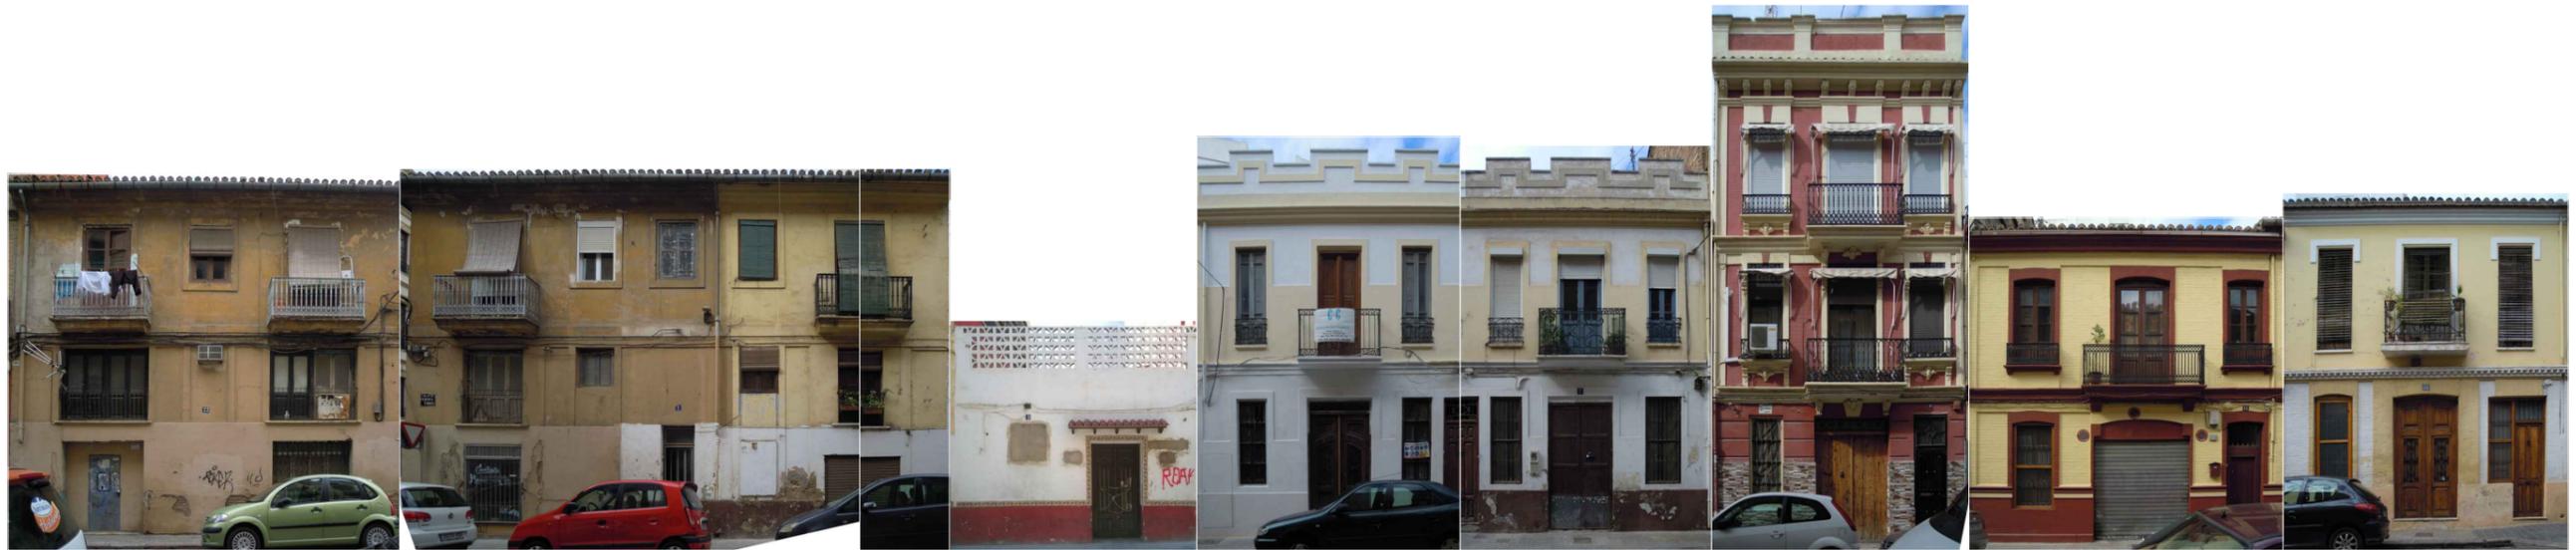
CALLE FEDERICO TOMÁS

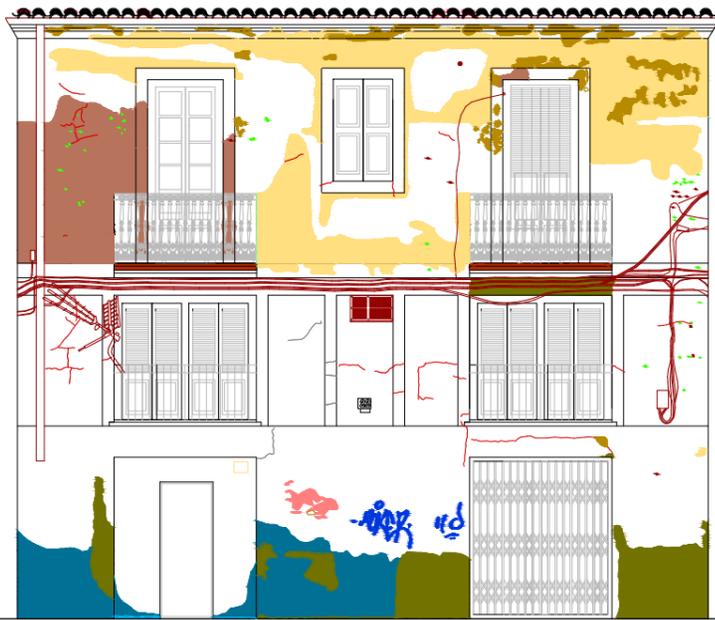
- Abombamiento pintura
- Bordes erosionados en cornisas
- Desconchados revestimientos
- Desprendimiento pintura
- Elementos impropios
- Fisuras
- Graffitis
- Grietas
- Humedad
- Intervenciones
- Mutilación
- Óxido
- Pérdida de sección
- Perros. nitrato
- Rotura
- Suciedad

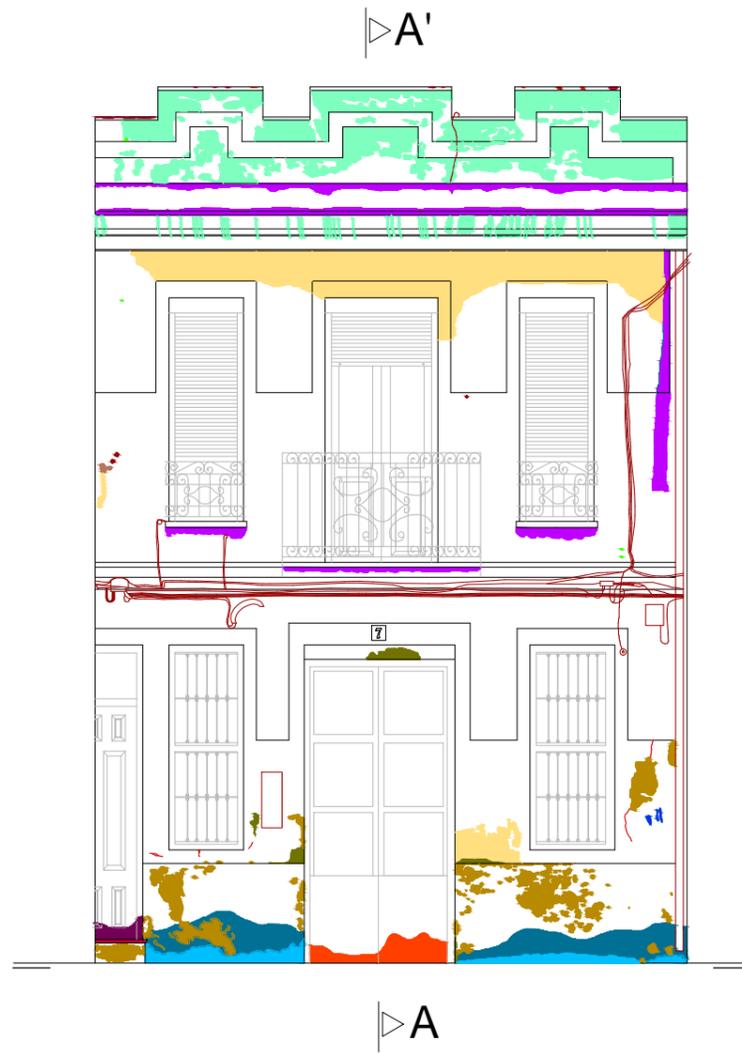
- Decoloración
- Desprendimiento pintura
- Desconchados revestimientos
- Elementos impropios
- Elementos de madera. Humedad
- Graffitis
- Grietas
- Humedad
- Intervenciones
- Mutilación
- Óxido
- Perros. nitrato
- Rotura
- Suciedad
- Suciedad por escorrentía

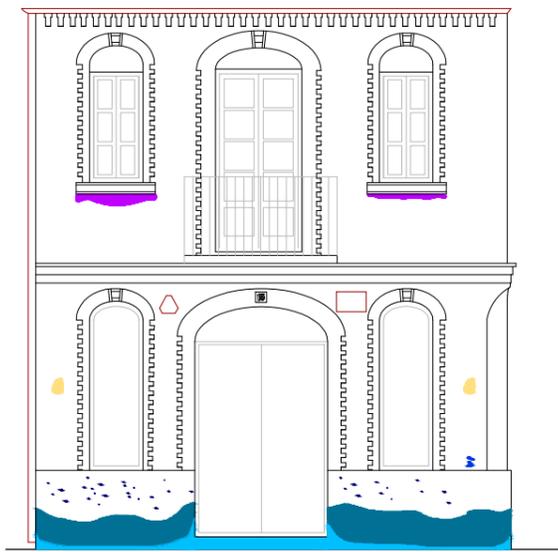
- Bordes erosionados en cornisas
- Decoloración
- Elementos impropios
- Graffitis
- Humedad
- Perros. nitrato
- Picaduras
- Suciedad
- Suciedad por escorrentía

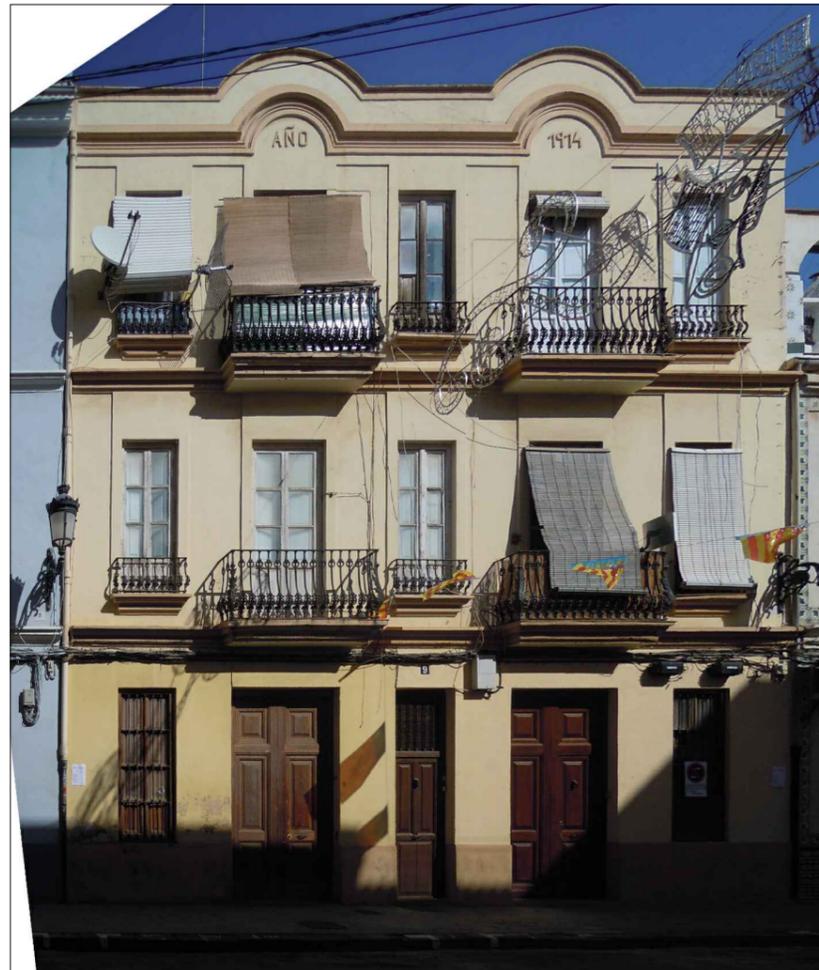
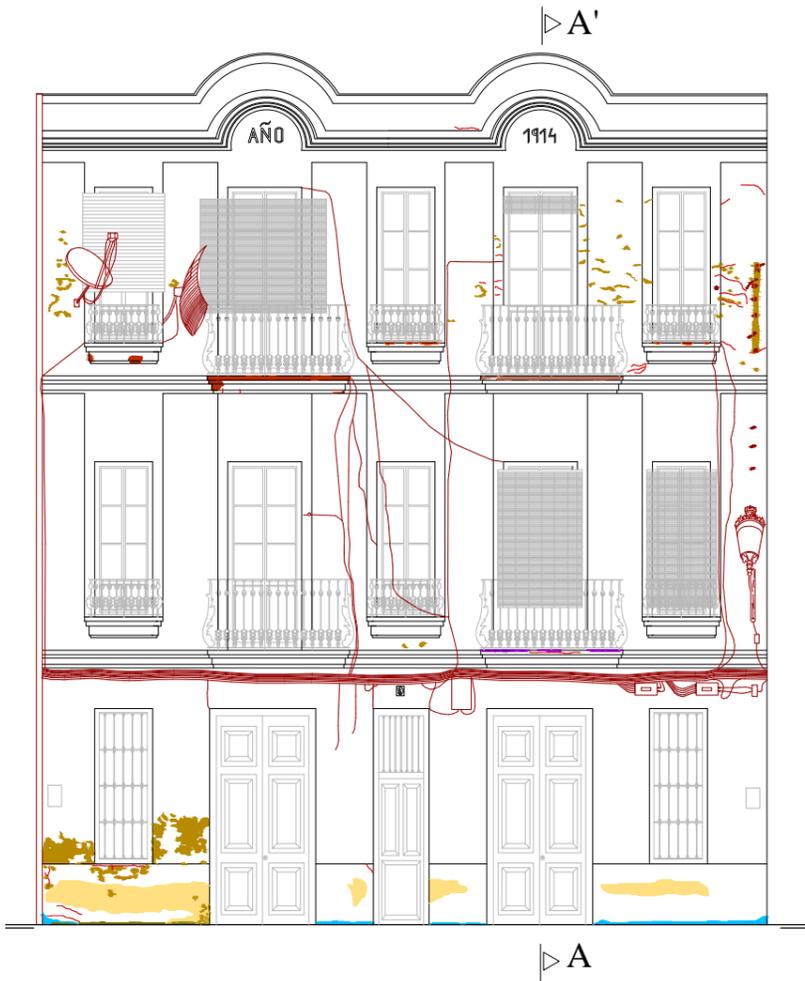
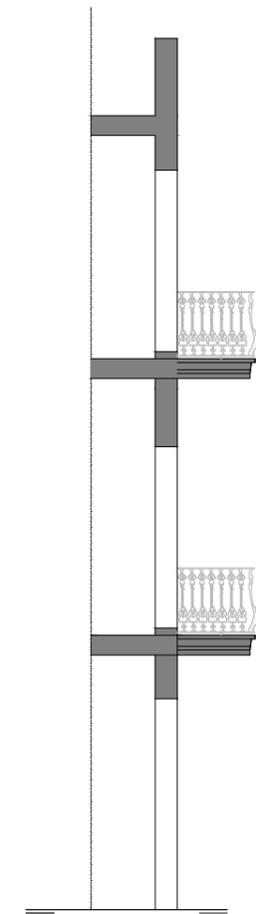
- Desconchados revestimientos
- Desprendimiento pintura
- Elementos impropios
- Grietas
- Perros. nitrato
- Pérdida de sección
- Suciedad
- Suciedad por escorrentía

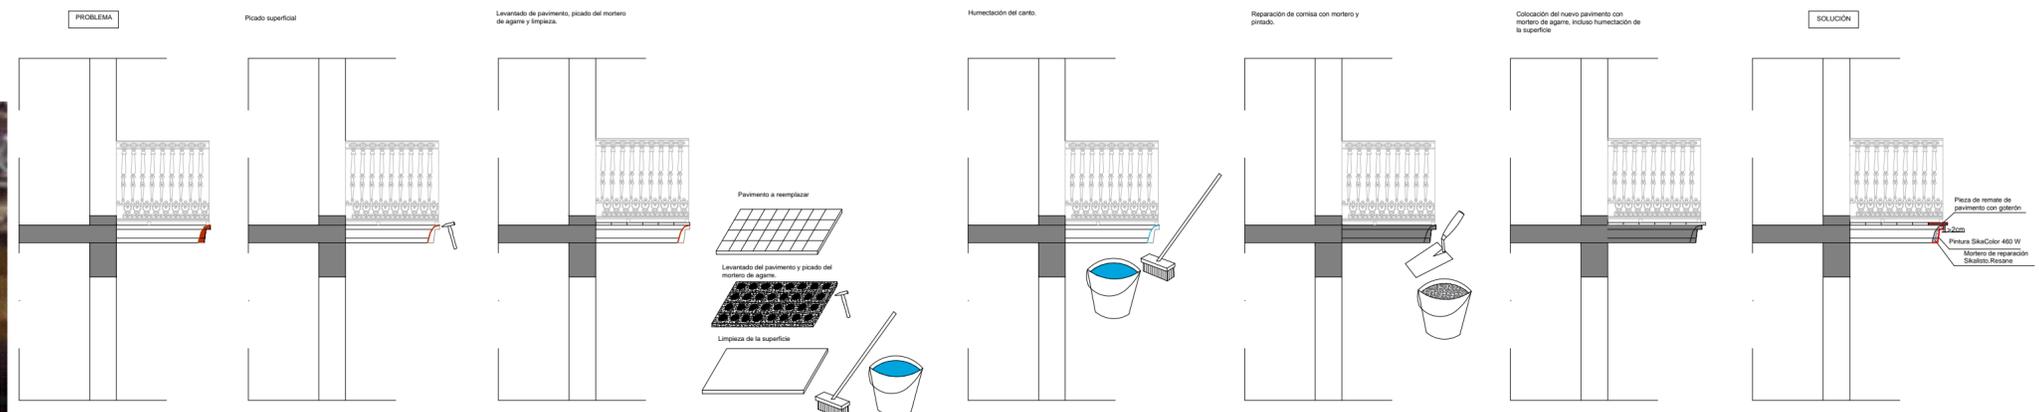
1. Picar y sanear la zona afectada. Lo realizaremos manualmente.
2. Levantado de todo el pavimento del balcón y retirada del mortero de agarre.
3. Limpieza de la zona manualmente con agua y cepillo para eliminar toda partícula de polvo o contaminante.
4. Humectación del canto para la posterior colocación del mortero de agarre.
5. Colocación de mortero de reparación Sikalisto® Resane en las zonas pertinentes de la moldura mediante espátula.
6. Aplicación de dos capa de pintura, SikaColor® 460 W, la cual se utiliza como impermeabilizante de fachada y además como acabado arquitectónico.
7. Nueva colocación del pavimento con mortero de agarre previa humectación de la superficie del balcón volando la última pieza 5 cm, incluso goterón.

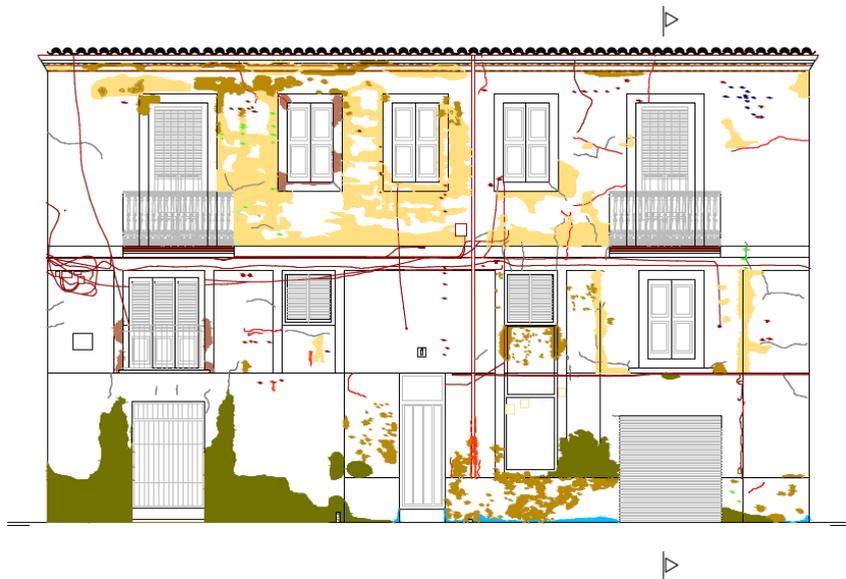
Ilustración 15. Mapeo de lesiones fachada principal. 2015.

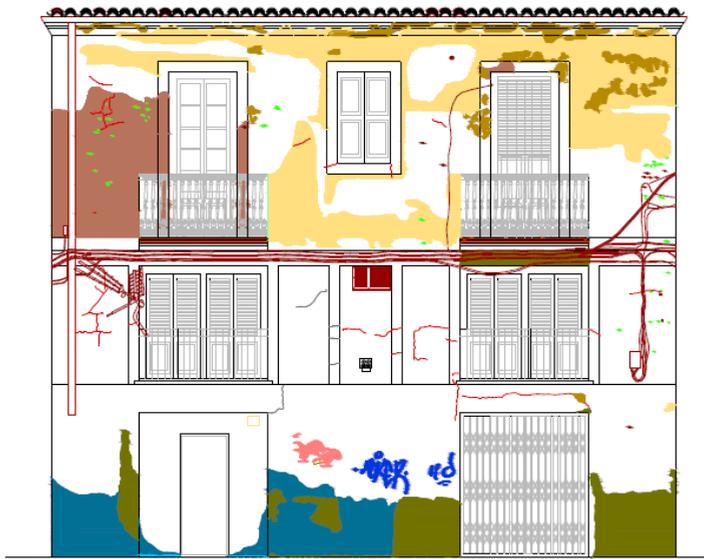
Ilustración 16. Mapeo de lesiones fachada posterior. 2015.

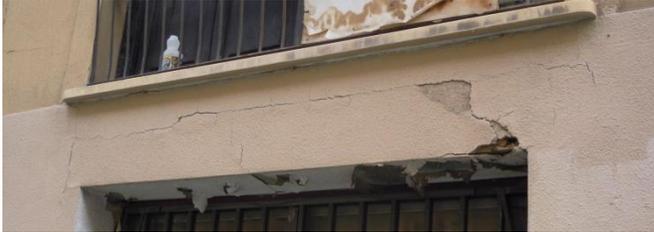
Ilustración 21. Grietas en dinteles. 2015.
