# ESTUDIO Y ANÁLISIS DE LESIONES EN FACHADAS DEL DISTRITO ZAIDIA.CASO ESTUDIO C/ACTOR MORA 4.

Este proyecto tiene como finalidad el análisis y el estudio de las lesiones de algunas fachadas del distrito Zaidia de Valencia, realizando para ello los planos en alzado y sección de las diferentes fachadas objeto de análisis para mapear las lesiones mediante unos códigos de leyenda.

puntos singulares de la fachada, de las lesiones que padece y sus causas y la propuesta de restauración completa y su presupuesto.  
Se ha seleccionado la fachada con dirección C/Actor Mora 4, Valencia.

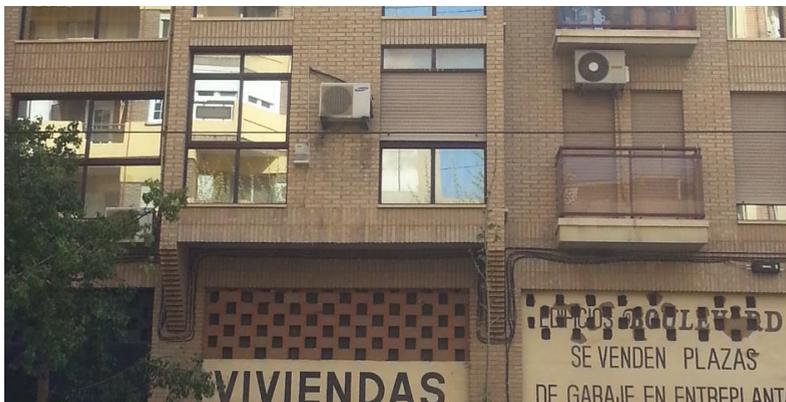
Cuando se producen estas lesiones son debidas principalmente por la inexistencia de una junta de desolidarización entre la hoja principal y el canto del forjado, permitiendo que pasen los empujes del forjado a la fábrica, lo cual puede provocar grietas en los revestimientos o desprendimiento de piezas.

*Ilustración 31. Encuentro de fachada con forjado. Fuente propia.*

También estas lesiones pueden ser debidas a que la fábrica no apoya 2/3 en el forjado, es decir, no se produce el apoyo suficiente, causando desprendimiento de las piezas.

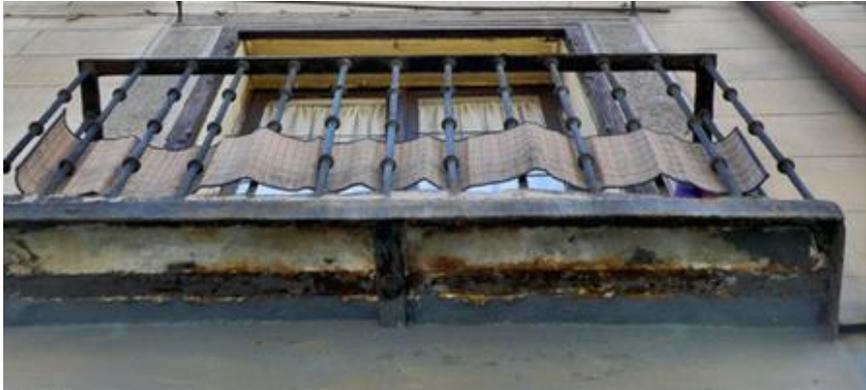
Esta humedad es la que aparece por infiltraciones de agua normalmente a través de grietas, juntas de dilatación, huecos, pasos de instalaciones o bien por la mala práctica constructiva en los diferentes

elementos de la construcción, manifestándose generalmente con manchas o variaciones de tonalidad en el cerramiento o elemento afectado por la filtración.

*Ilustración 44. Humedad por filtración. Alberto Udaeta Miragaya.*

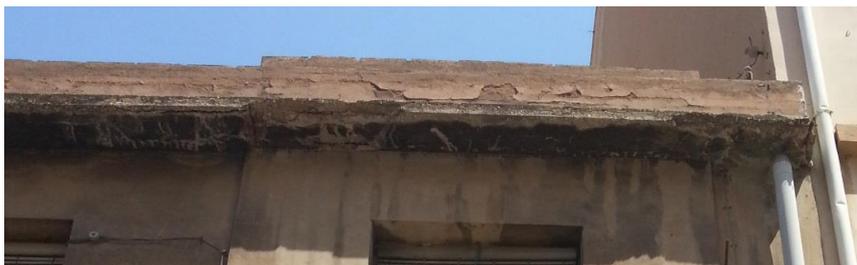
*Ilustración 47. Erosión atmosférica. Fuente propia.*

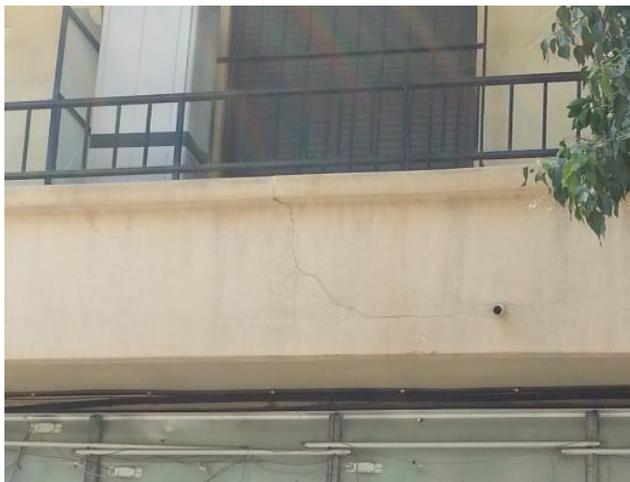
*Ilustración 51. Fisura en balcón. Fuente propia.*

La lesión será más grave dependiendo de si es o no una fachada con función estructural, hay que vigilar estas lesiones aunque se produzcan en cerramientos ya que puede reflejar síntomas de problemas graves de estructura.

Se puede diferenciar entre fisuras activas o inactivas. Las activas son las que hay que controlar porque pueden ir aumentando a lo largo del tiempo mientras que las inactivas permanecerán estables.

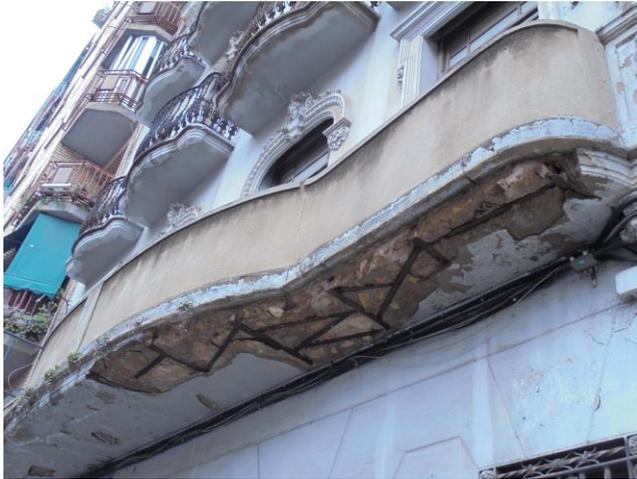
*Ilustración 52.Desprendimiento en balcón causado por grietas. Fuente Francisco Delás Álvarez*

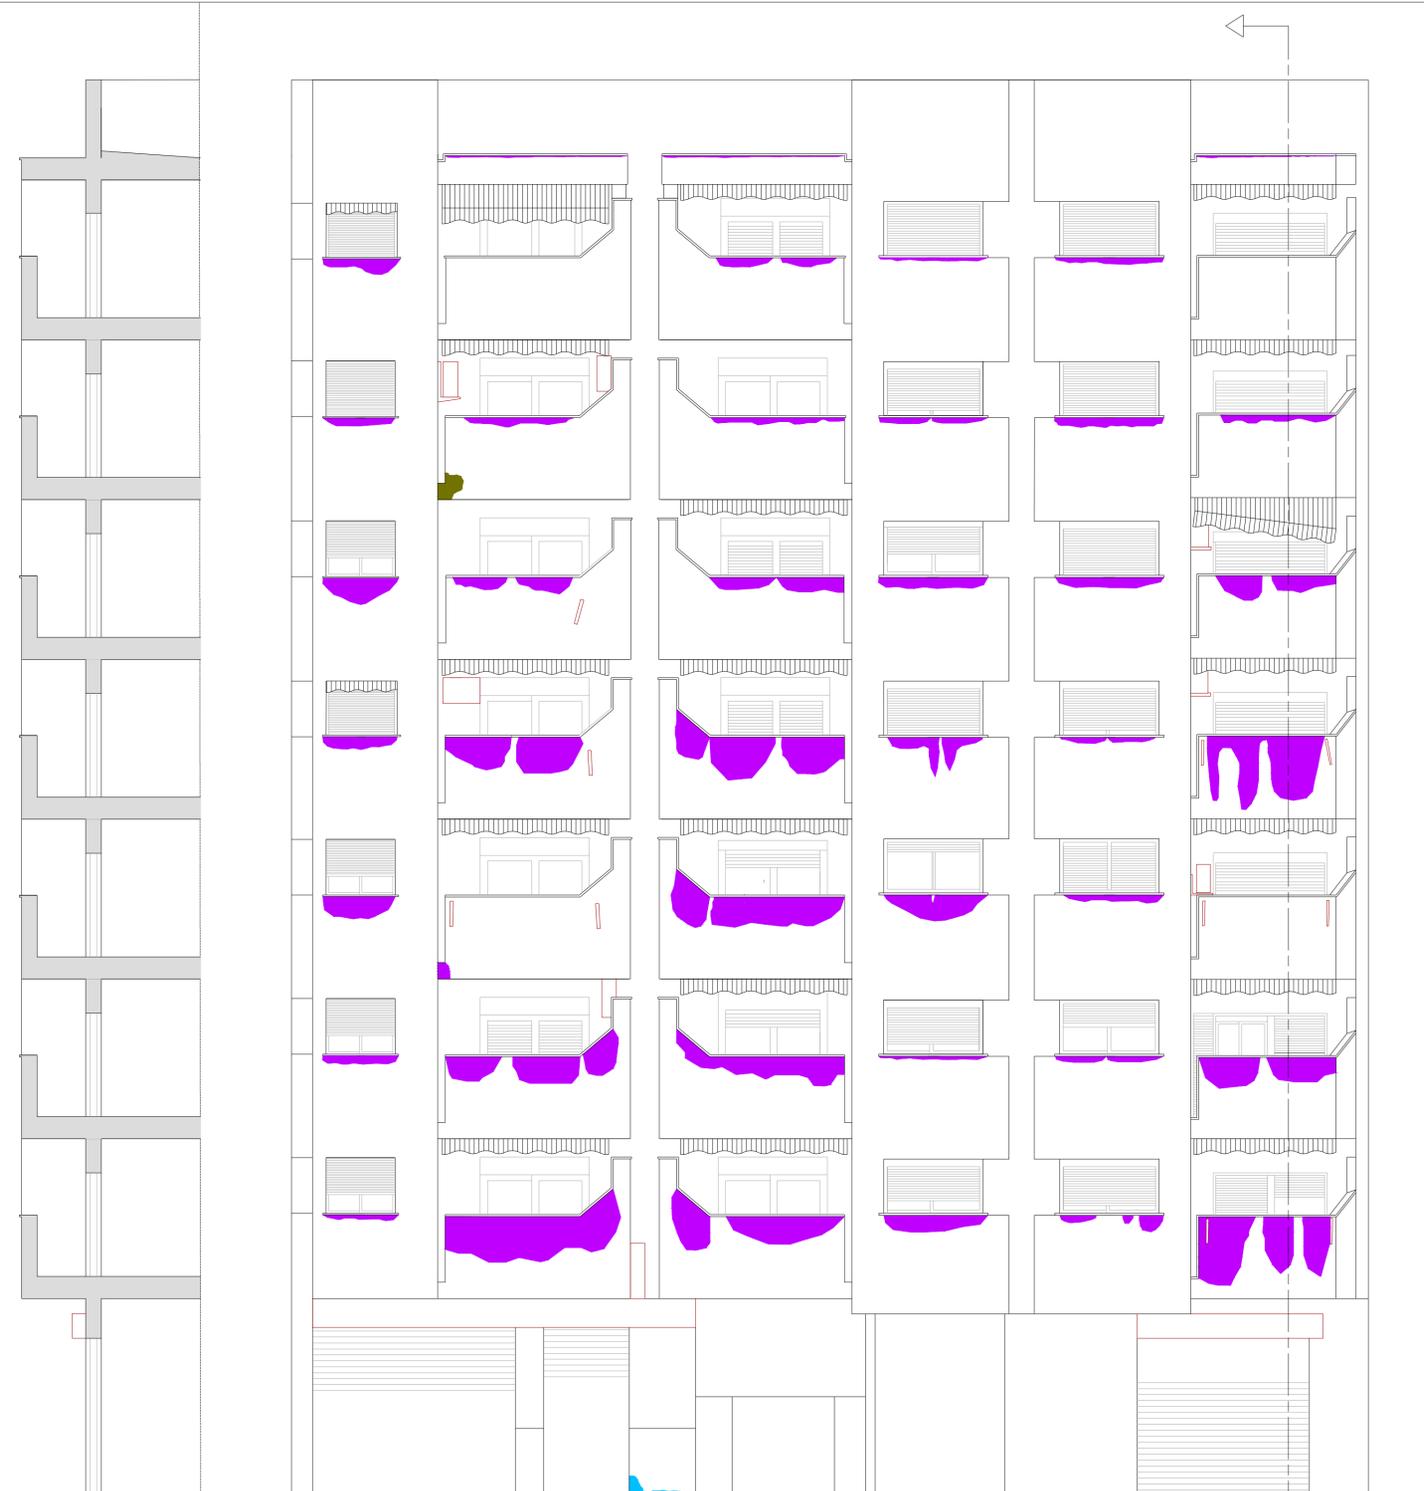
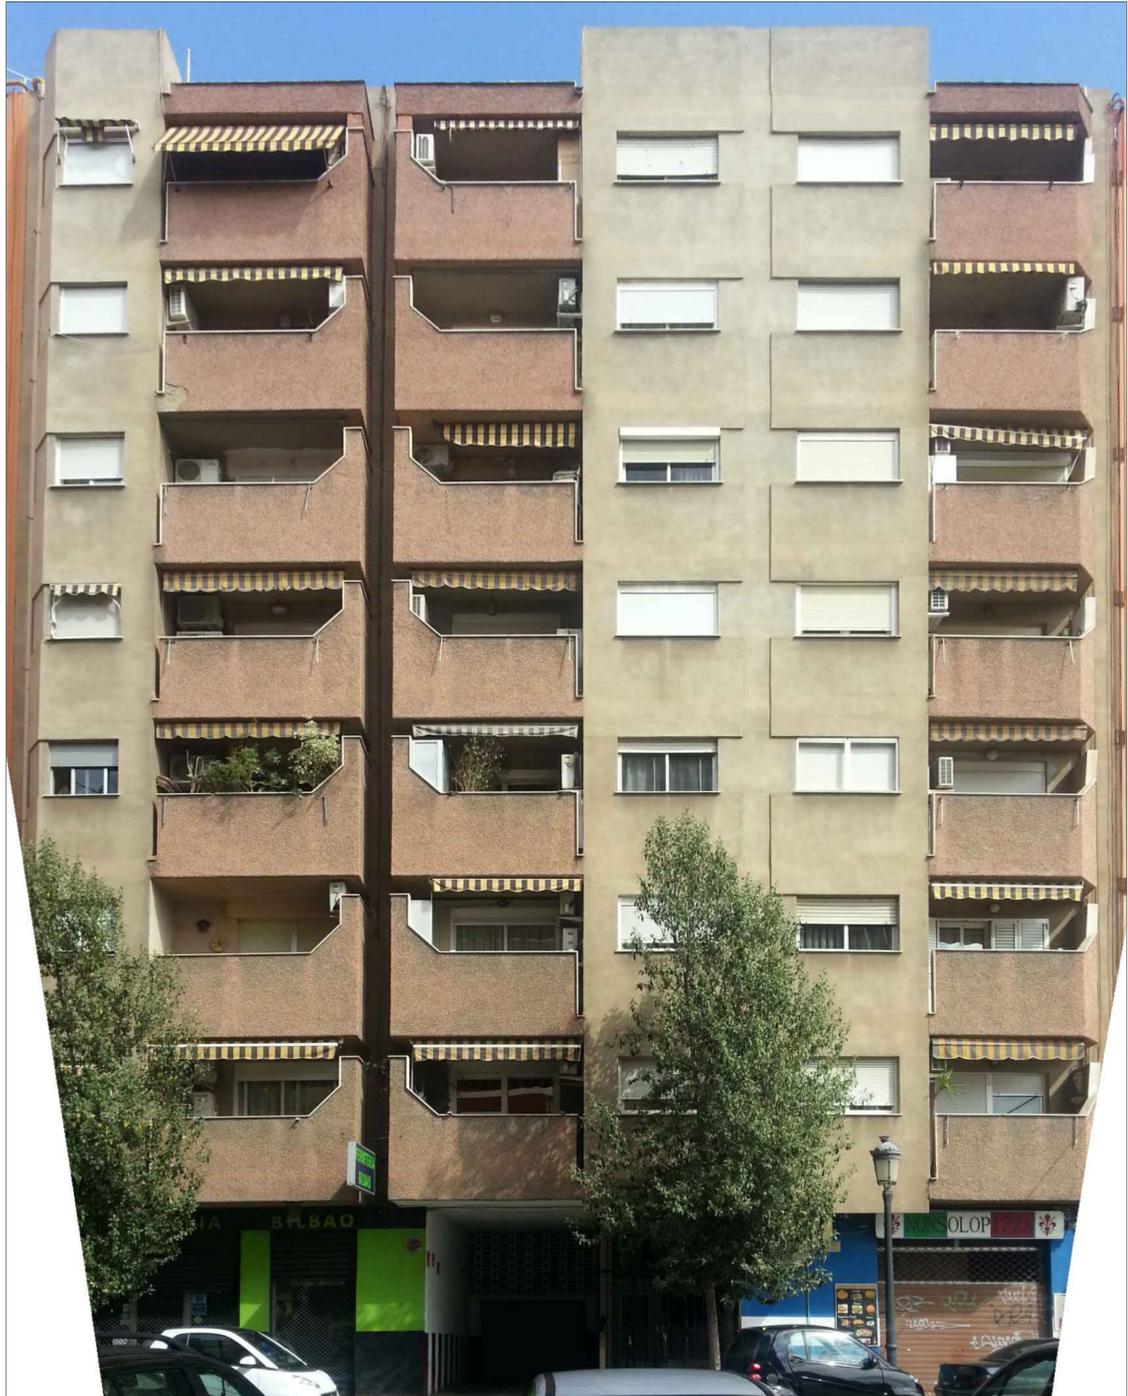
- LEYENDA DE LESIONES**
- Desconchados revestimientos
  - Perros, nitratos
  - Elementos impropios
  - Suciedad por escorrentía

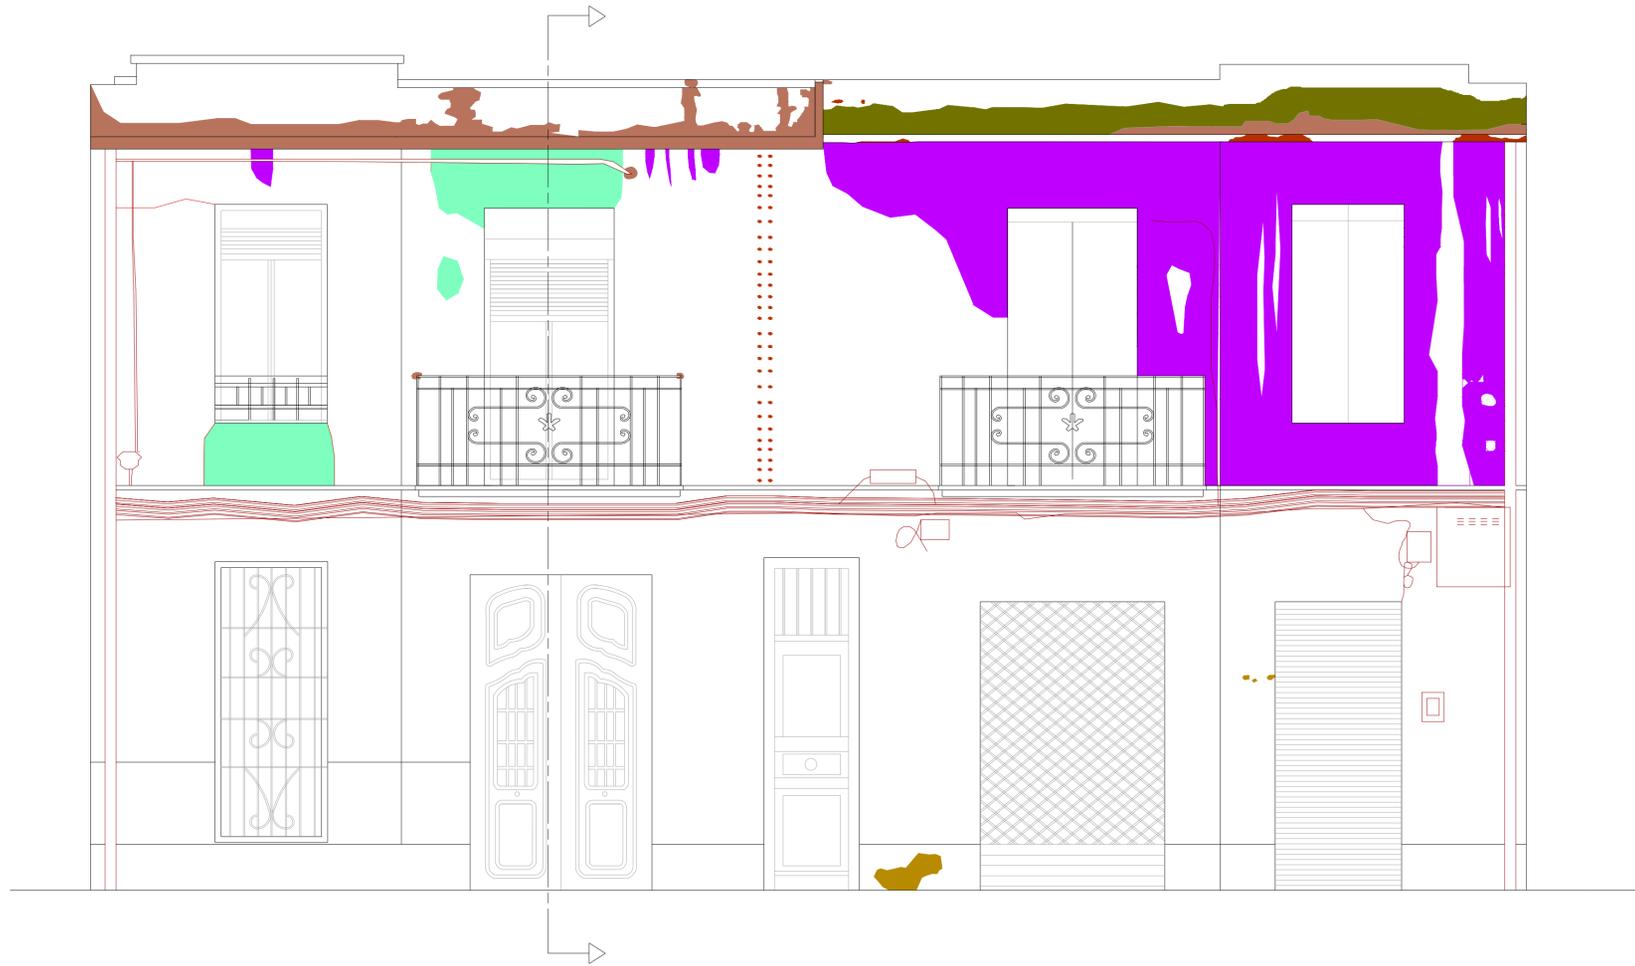
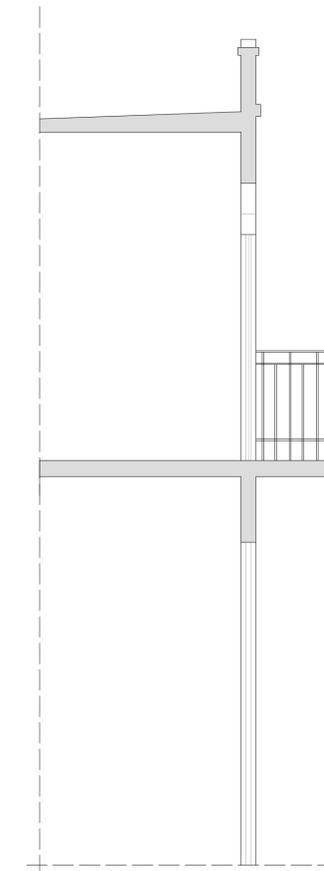
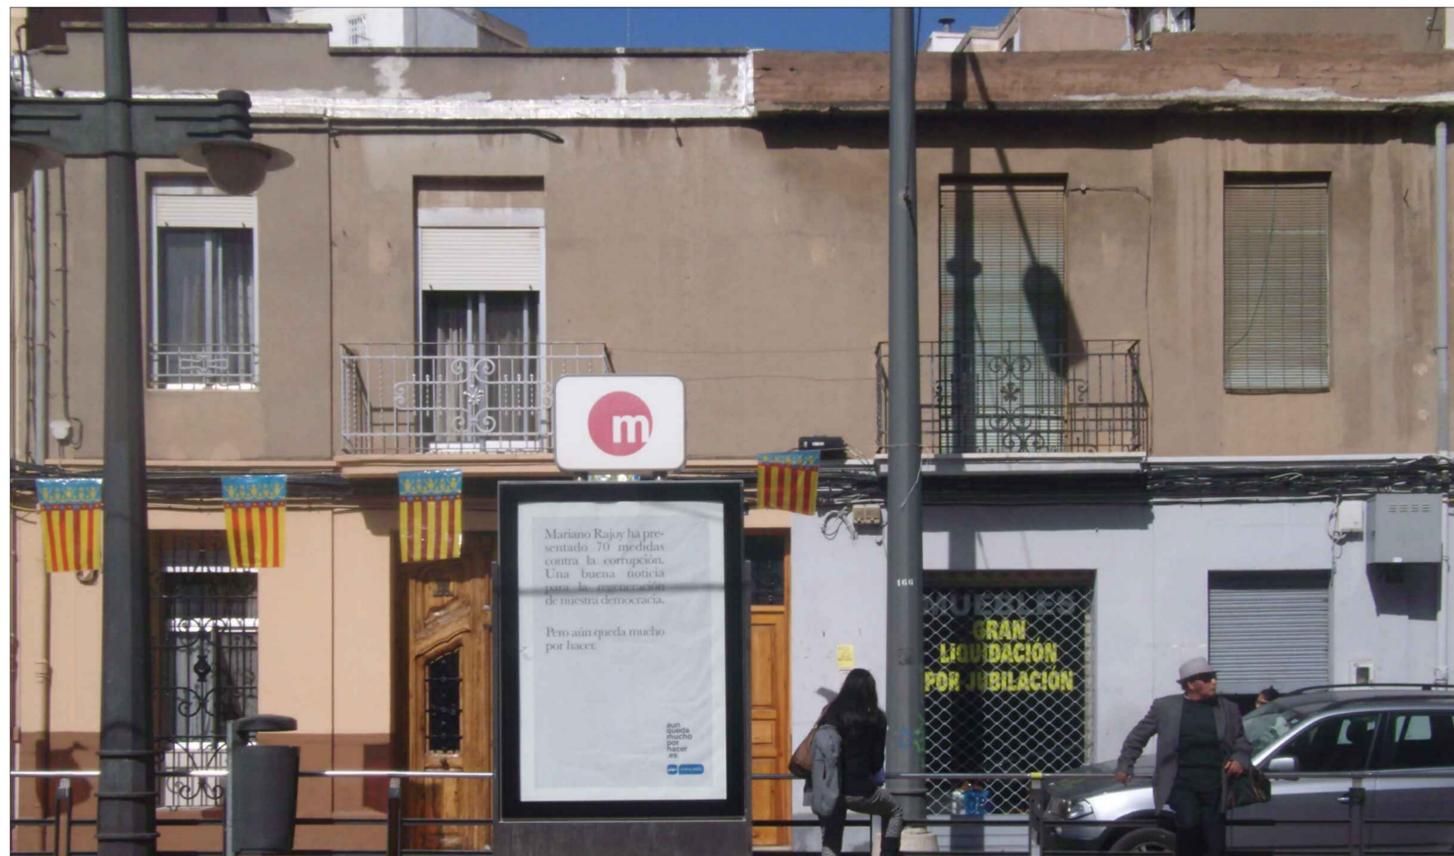
- Abombamiento de pintura
- Desprendimiento de pintura
- Elementos impropios
- Suciedad por escorrentía
- Intervenciones
- Pérdida de sección en elementos
- Grietas
- Decoloración

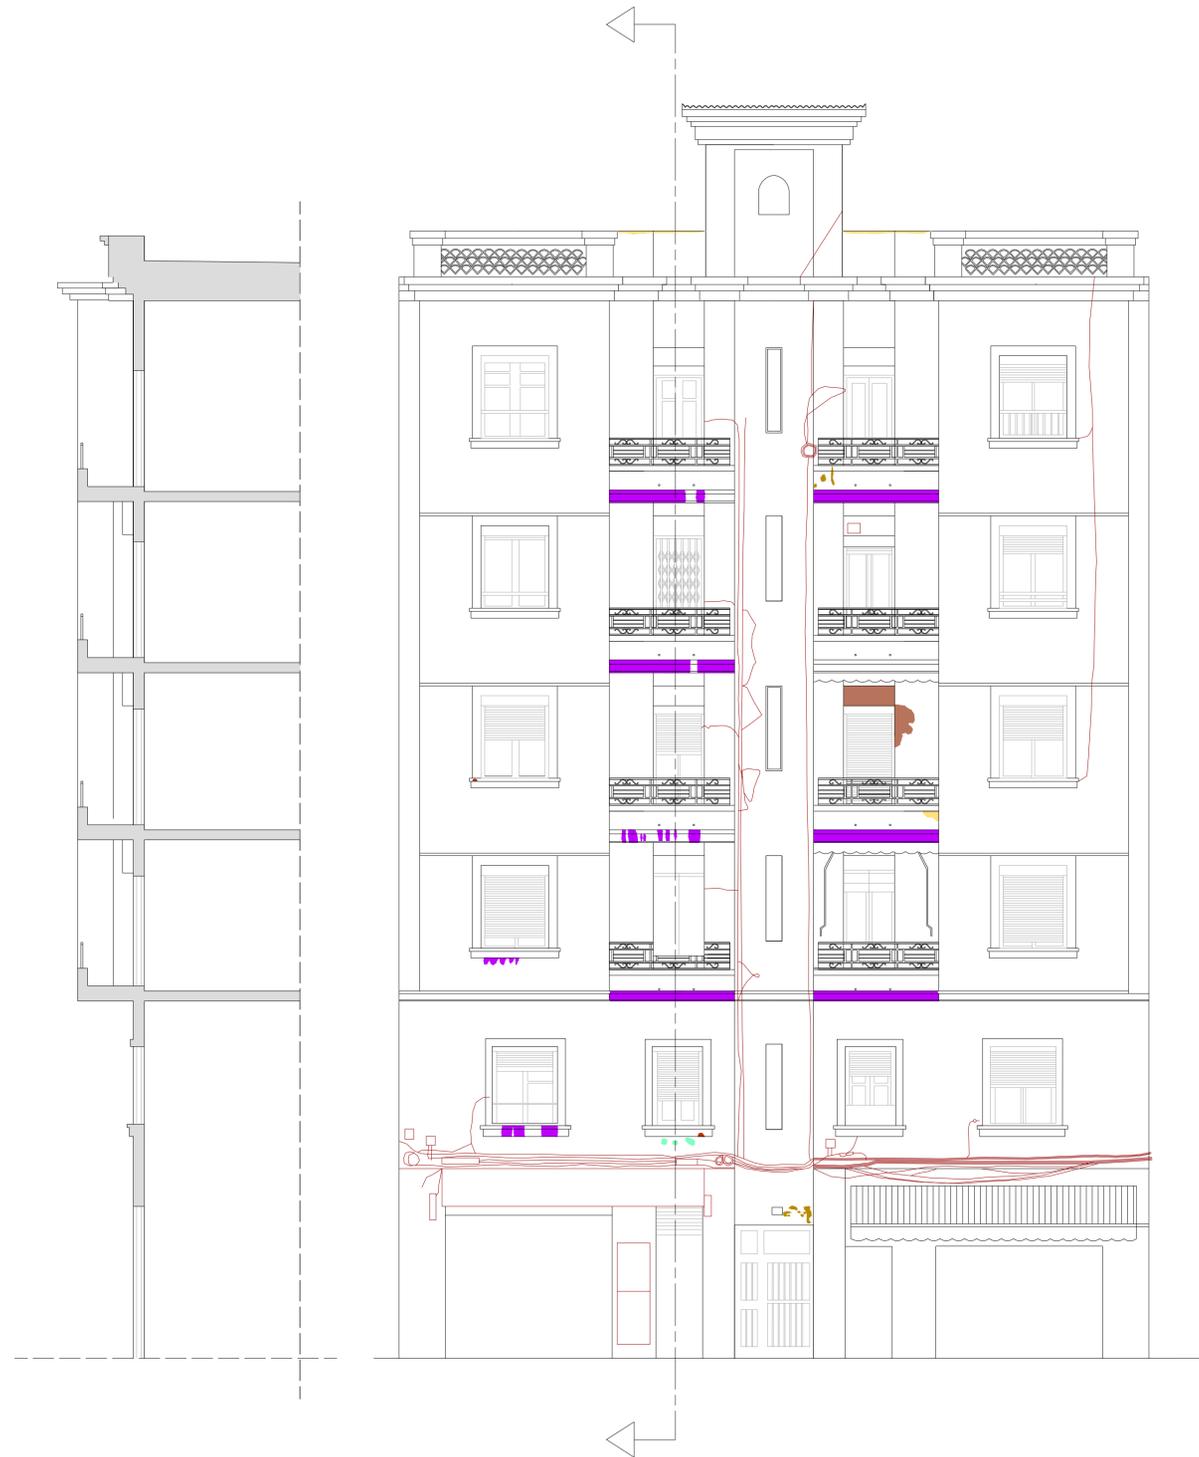
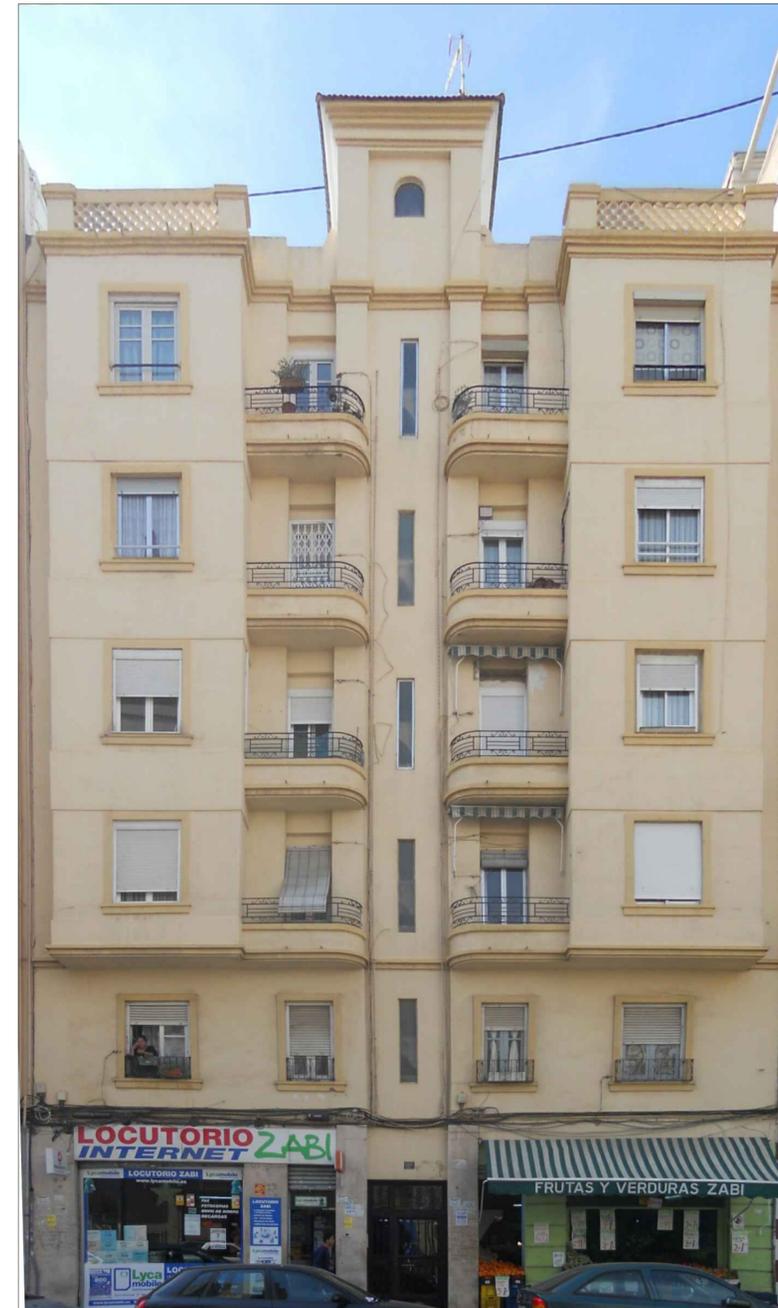
- LEYENDA DE LESIONES**
- Pérdida de sección en elementos
  - Decoloración
  - Elementos impropios
  - Suciedad por escorrentía
  - Intervenciones
  - Desprendimiento de pintura

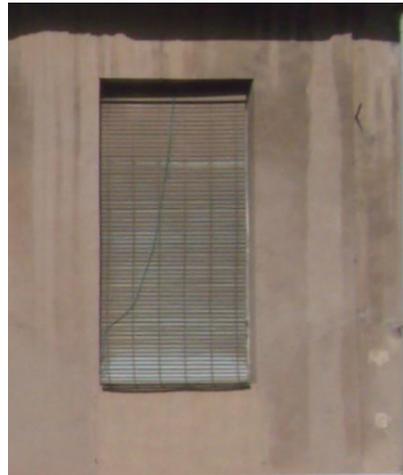
Ilustración 12. Fotografía envejecimiento de la fachada y lavado diferencial. Fuente propia.

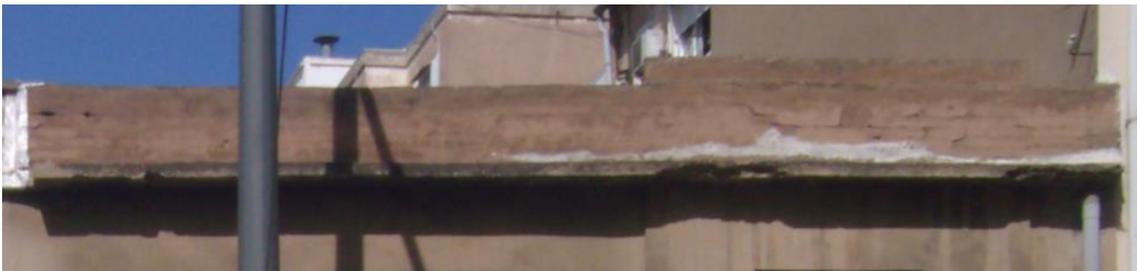
Ilustración 13. Fotografía pérdida de sección de cornisa. Fuente propia.
