REHABILITACIÓN DE UNA VIVIENDA UNIFAMILIAR CON REFUERZO ESTRUCTURAL Y CALIFICACIÓN ALTA EN ALBACETE

CELIA M^a RODRÍGUEZ DE GUZMÁN SÁNCHEZ

UNIVERSITAT
POLITÈCNICA
DE VALÈNCIA

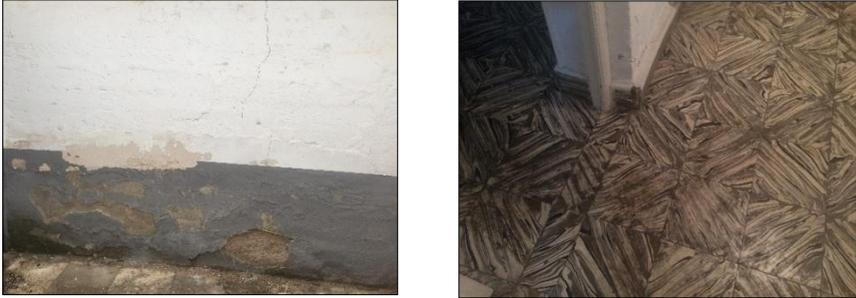
INSPECCIÓN PARA EL DIAGNÓSTICO DE LA CIMENTACIÓN		Lesión 1
LOCALIZACIÓN LESIÓN	Humedades en la solera En diferentes zonas en la parte baja de la fachada.	
DESCRIPCIÓN DE LA LESIÓN	En planta baja podemos observar, humedades procedentes del terreno, humedades por capilaridad ascensional. Estas humedades han provocado manchas en el pavimento en planta baja y la disgregación del hormigón de la solera.	
FOTOGRAFÍAS

POSIBLES CAUSAS	Contacto directo de la solera con el terreno, sin ningún tipo de protección, por lo que a través de los capilares del hormigón se ha producido la humedad ascensional. Materiales que conforman el muro de cerramiento, ya que en la época de construcción, no se utilizaban materiales hidrofugantes.	
PROPUESTA DE INTERVENCIÓN	Realización de una solera ventilada sobre la existente. Esta ventilación evitará el ascenso de la humedad. En primer lugar, sobre el hormigón de limpieza colocaremos los casetones acoplados entre sí con una altura variable según proyecto, encima de estos se colocará una malla electrosoldada y finalmente se verterá el hormigón creando una capa de compresión de unos 10 cm de espesor.

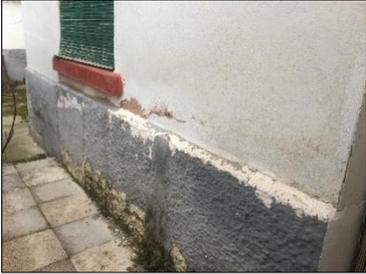
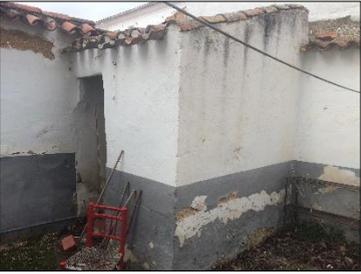
INSPECCIÓN PARA EL DIAGNÓSTICO DE LA ESTRUCTURA VERTICAL		Lesión 2
LOCALIZACIÓN LESIÓN	Humedades por capilaridad. Las encontramos en toda la fachada.	
DESCRIPCIÓN DE LA LESIÓN	Observamos humedades ascensionales en toda la fachada lo que provoca, por la falta de impermeabilización de la cimentación, el desconchamiento del revestimiento de fachada.	
FOTOGRAFÍAS		
<div style="display: flex; justify-content: space-around;">

</div>		
POSIBLES CAUSAS	La principal causa es el exceso de humedad del terreno, por falta de impermeabilización, por falta de drenaje en el contorno del muro, debido a la influencia de las aguas freáticas...	
PROPUESTA DE INTERVENCIÓN	Retiraremos el revestimiento de mortero afectado. Posteriormente, desecaremos el paramento mediante la solución basada en impulsos de resonancia: tecnología IR, mediante impulsos de muy baja intensidad, se frena así la ascensión del agua y envía activamente la humedad hacia el polo negativo (tierra), e incrementa la evaporación superficial de forma considerable. Después aplicaremos un mortero macroporoso que favorece la evaporación del agua existente en el muro a través de un incremento de la superficie en contacto con la atmosfera. Por ultimo limpiaremos la zona con una esponja humedecida para quitar restos o rebabas y para igualar la zona intervenida con la original.

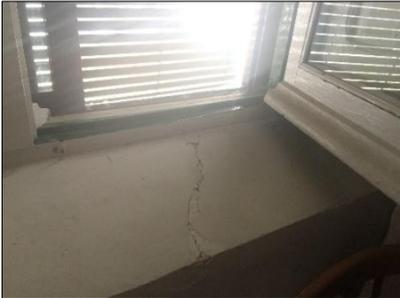
INSPECCIÓN PARA EL DIAGNÓSTICO DE LA ESTRUCTURA VERTICAL		Lesión 5
LOCALIZACIÓN LESIÓN	Fisuras.	
DESCRIPCIÓN DE LA LESIÓN	Aparición de fisuras y grietas en el muro de cerramiento	
FOTOGRAFÍAS

POSIBLES CAUSAS	Debido a la mala ejecución del muro y a la mala conservación de éste.	
PROPUESTA DE INTERVENCIÓN	<p>Cuando se trata de fisuras de grandes dimensiones como ésta, es necesario realizar un cosido de la grieta mediante unas varillas de acero inoxidable y mortero. Primero eliminaremos todo el material afectado, colocaremos las varillas en la zona afectada y a continuación se colocaran las piezas de cosido que conectarán las partes divididas por la grieta. Dichas piezas tienen forma de U y se incrustan cada una a un lado de la grieta. Por último, se realiza el vertido del mortero rellenando así la grieta.</p>

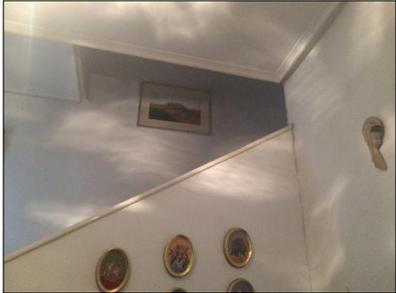
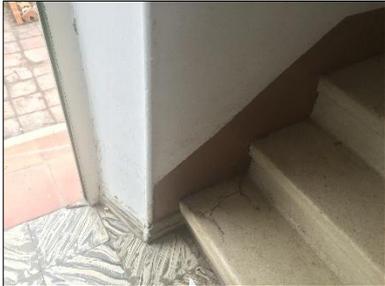
INSPECCIÓN PARA EL DIAGNÓSTICO DE LA ESTRUCTURA VERTICAL		Lesión 6
LOCALIZACIÓN LESIÓN	Grietas en escalera.	
DESCRIPCIÓN DE LA LESIÓN	Grieta vertical en la esquina de la pared de la escalera. Rotura de peldaños	
FOTOGRAFÍAS		
<div style="display: flex; justify-content: space-around;">

</div>		
POSIBLES CAUSAS	Ejecución del tabique de la escalera contra el muro de partición sin la correspondiente junta o mortero para permitir los posibles movimientos y evitar la aparición de grietas.	
PROPUESTA DE INTERVENCIÓN	Picar la esquina de la escalera para poder aplicar una base de mortero reponiendo las piezas de ladrillo. Una vez hecha la junta de mortero se vuelve a aplicar el revestimiento de pintura en la pared. Los peldaños rotos de repondrán por unos nuevos.

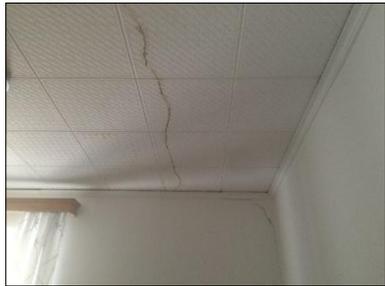
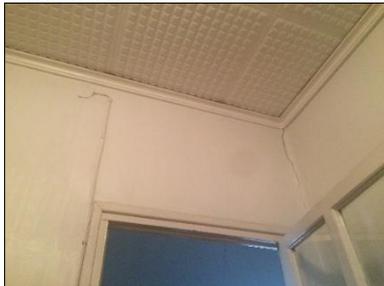
INSPECCIÓN PARA EL DIAGNÓSTICO DE LA ESTRUCTURA HORIZONTAL		Lesión 7
LOCALIZACIÓN LESIÓN	Grietas en falso techos.	
DESCRIPCIÓN DE LA LESIÓN	Aparición de fisuras en los falsos techos de la segunda planta.	
FOTOGRAFÍAS		
<div style="display: flex; justify-content: space-around;">

</div>		
POSIBLES CAUSAS	Posible aparición de estas grietas por los movimientos de la edificación. Falta de juntas de dilatación entre las piezas de falso techo.	
PROPUESTA DE INTERVENCIÓN	Cambiaremos las piezas afectadas por otras nuevas colocándolas con una junta entre ellas que permita el movimiento. Retirada y colocación de las piezas existentes que no tenían desperfectos, dejando entre ellas una junta.

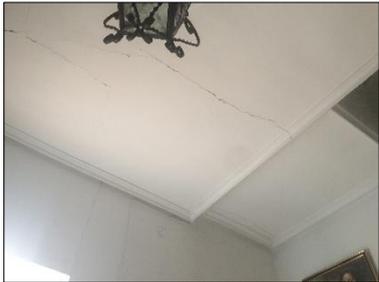
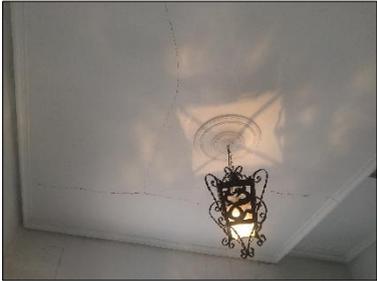
INSPECCIÓN PARA EL DIAGNÓSTICO DE LA ESTRUCTURA HORIZONTAL		Lesión 8
LOCALIZACIÓN LESIÓN	Grietas en techos.	
DESCRIPCIÓN DE LA LESIÓN	Aparición de grietas en falsos techos continuos en forjado de primera planta.	
FOTOGRAFÍAS		
<div style="display: flex; justify-content: space-around;">

</div>		
POSIBLES CAUSAS	El movimiento del forjado ha provocado la aparición de grietas en los techos.	
PROPUESTA DE INTERVENCIÓN	Lo primero que deberemos de hacer será tirar el falso techo existente. Volveremos a hacer un falso techo nuevo dejando una junta perimetral mediante sistema oculto.

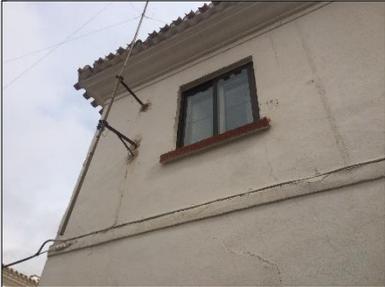
INSPECCIÓN PARA EL DIAGNÓSTICO EN FACHADA		Lesión 9
LOCALIZACIÓN LESIÓN	Anclaje de elementos externos en la fachada.	
DESCRIPCIÓN DE LA LESIÓN	Oxidación en el encuentro del elemento impropio con la fachada debido a su anclaje inadecuado y oxidación de la pieza metálica.	
FOTOGRAFÍAS

POSIBLES CAUSAS	Ausencia de protección suficiente contra la oxidación. Al empotrar el elemento metálico se crea una abertura hacia el exterior y una junta superficial alrededor del elemento metálico que facilita la entrada de agua exterior. El agua que permanece en la junta superficial provoca la corrosión del elemento empotrado, con la pérdida de integridad del propio elemento y del empotramiento.	
PROPUESTA DE INTERVENCIÓN	Retiraremos el anclaje metálico y cepillaremos con un peine metálico el óxido de la fachada. Taparemos el hueco con mortero y taladraremos uno nuevo. Cambiaremos el perfil metálico por uno que sea de acero inoxidable y además lo pintaremos con un esmalte sintético para una mayor protección contra la oxidación. Y por último anclaremos el perfil con tacos químicos.

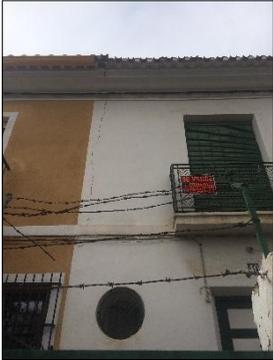
INSPECCIÓN PARA EL DIAGNÓSTICO EN FACHADA		Lesión 10
LOCALIZACIÓN LESIÓN	Grieta vertical entre fachadas de distintas casas	
DESCRIPCIÓN DE LA LESIÓN	Grieta vertical entre viviendas debido a la inexistencia de junta de dilatación.	
FOTOGRAFÍAS

POSIBLES CAUSAS	La principal causa es la inexistencia de junta de dilatación.	
PROPUESTA DE INTERVENCIÓN	<p>Aprovechando la grieta vertical producida, cortaremos con una radial vertical y forzaremos a crear ahí la junta de dilatación. Una vez hecha meteremos un sellador (producto Sika) asegurándonos de que penetra bien en la junta sin que queden zonas huecas. Este sellador tendrá la capacidad de adaptarse a la junta garantizando el sellado a largo plazo.</p>

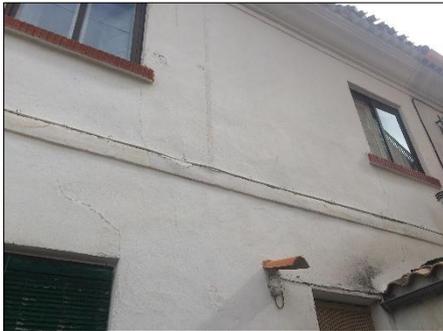
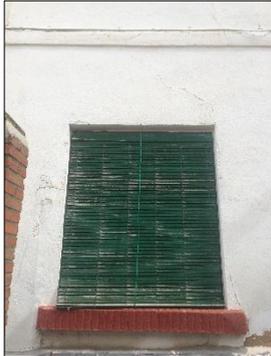
INSPECCIÓN PARA EL DIAGNÓSTICO EN FACHADA		Lesión 11
LOCALIZACIÓN LESIÓN	Dinteles.	
DESCRIPCIÓN DE LA LESIÓN	Grietas verticales y horizontales en la parte superior e inferior de las ventanas.	
FOTOGRAFÍAS		
<div style="display: flex; justify-content: space-around;">

</div>		
POSIBLES CAUSAS	Debido a una mala ejecución de los dinteles y a los bruscos cambios de temperaturas que han producido estas grietas.	
PROPUESTA DE INTERVENCIÓN	Retirada de los elementos de carpintería y de algunas piezas de la parte superior de la ventana para poder colocar un dintel metálico, apuntalamiento del mismo, y colocación de las piezas que falten. Por último se pondrá el revestimiento.

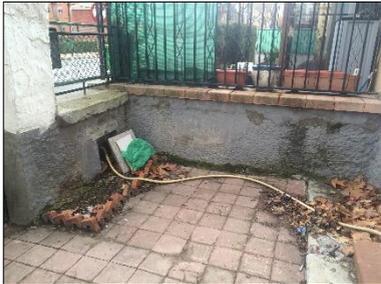
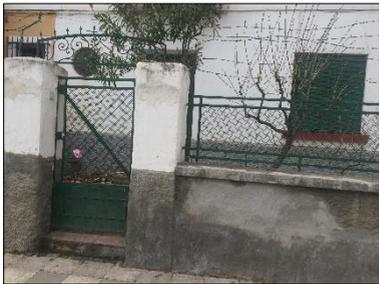
INSPECCIÓN PARA EL DIAGNÓSTICO DEL EXTERIOR		Lesión 14
LOCALIZACIÓN LESIÓN	Murete exterior.	
DESCRIPCIÓN DE LA LESIÓN	Humedad ascensional en el muro perimetral de la vivienda.	
FOTOGRAFÍAS		
<div style="display: flex; justify-content: space-around;">

</div>		
POSIBLES CAUSAS	La principal causa es el exceso de humedad del terreno, por falta de impermeabilización, por falta de drenaje en el contorno del muro, debido a la influencia de las aguas freáticas...	
PROPUESTA DE INTERVENCIÓN	Retiraremos el revestimiento de mortero afectado. Posteriormente, desecaremos el paramento mediante la solución basada en impulsos de resonancia: tecnología IR, mediante impulsos de muy baja intensidad, se frena así la ascensión del agua y envía activamente la humedad hacia el polo negativo (tierra), e incrementa la evaporación superficial de forma considerable. Después aplicaremos un mortero macroporoso que favorece la evaporación del agua existente en el muro a través de un incremento de la superficie en contacto con la atmosfera. Por ultimo limpiaremos la zona con una esponja humedecida para quitar restos o rebabas y para igualar la zona intervenida con la original.

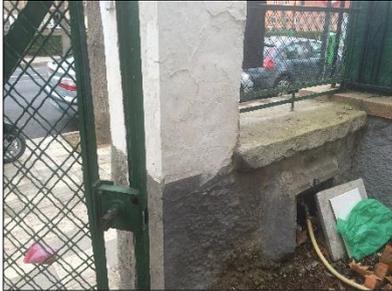
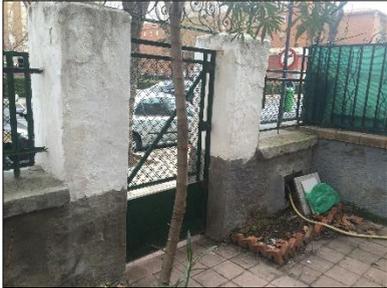
INSPECCIÓN PARA EL DIAGNÓSTICO DEL EXTERIOR		Lesión 15
LOCALIZACIÓN LESIÓN	Rejería exterior.	
DESCRIPCIÓN DE LA LESIÓN	Corrosión y oxidación de elementos externos metálicos con el muro.	
FOTOGRAFÍAS		
<div style="display: flex; justify-content: space-around;">

</div>		
POSIBLES CAUSAS	Ausencia de protección suficiente contra la oxidación. Al empotrar el elemento metálico se crea una abertura hacia el exterior y una junta superficial alrededor del elemento metálico que facilita la entrada de agua exterior. El agua que permanece en la junta superficial provoca la corrosión del elemento empotrado, con la pérdida de integridad del propio elemento y del empotramiento.	
PROPUESTA DE INTERVENCIÓN	Retiraremos la verja metálica y cepillaremos con un peine metálico el óxido del muro. Taparemos los huecos con mortero y taladraremos unos nuevos. Cambiaremos la verja metálica por una que sea de acero inoxidable y además la pintaremos con un esmalte sintético para una mayor protección contra la oxidación. Y por último volveremos a anclar la verja con tacos químicos.

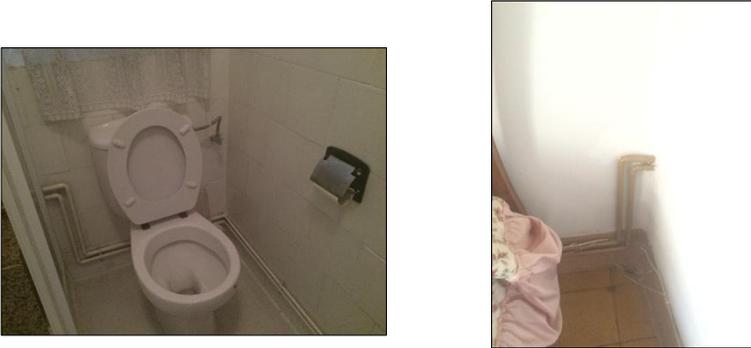
INSPECCIÓN PARA EL DIAGNÓSTICO DEL EXTERIOR		Lesión 16
LOCALIZACIÓN LESIÓN	Instalación de fontanería.	
DESCRIPCIÓN DE LA LESIÓN	Instalación bastante deteriorada, tuberías oxidadas. La instalación es vista hasta comunicar con los aparatos sanitarios.	
FOTOGRAFÍAS

POSIBLES CAUSAS	-----	
PROPUESTA DE INTERVENCIÓN	<p>Antes de proceder a cualquier trabajo dar de baja la instalación. Realizar el vaciado de las tuberías y de la acometida del alcantarillado. Tras realizar el vaciado de las tuberías retiramos los aparatos sanitarios evitando su rotura. A continuación desmontamos y retiramos las tuberías.</p>

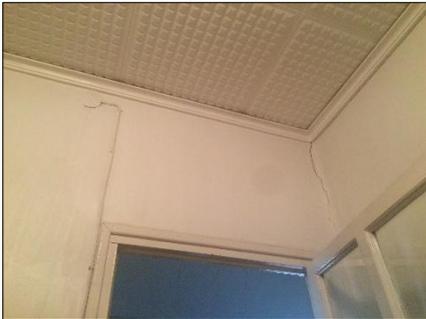
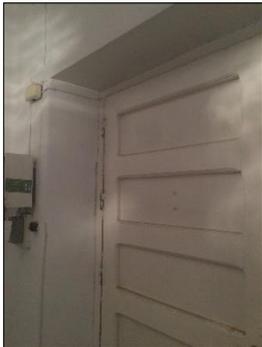
INSPECCIÓN PARA EL DIAGNÓSTICO DEL EXTERIOR		Lesión 17
LOCALIZACIÓN LESIÓN	Instalación de electricidad.	
DESCRIPCIÓN DE LA LESIÓN	Instalación inservible, ya que no cumple ningún aparato de protección. El cableado no presenta las secciones adecuadas para equipar la vivienda con electrodomésticos nuevos, y toda la red es vista.	
FOTOGRAFÍAS		
<div style="display: flex; justify-content: space-around;">

</div>		
POSIBLES CAUSAS	-----	
PROPUESTA DE INTERVENCIÓN	Al igual que en fontanería, daremos de baja la red eléctrica antes de proceder a cualquier trabajo. Se retirará toda la instalación eléctrica de la vivienda desde el cuadro general de mando y protección (CGMP) hasta el último punto de consumo.
