Estudio previo y propuesta de intervención de la Iglesia Parroquial de Santo Tomás Apóstol y San Felipe Neri de Valencia

07 jul. 15

BÁRBARA MORENO HURTADO

Departamento Construcciones Arquitectónicas

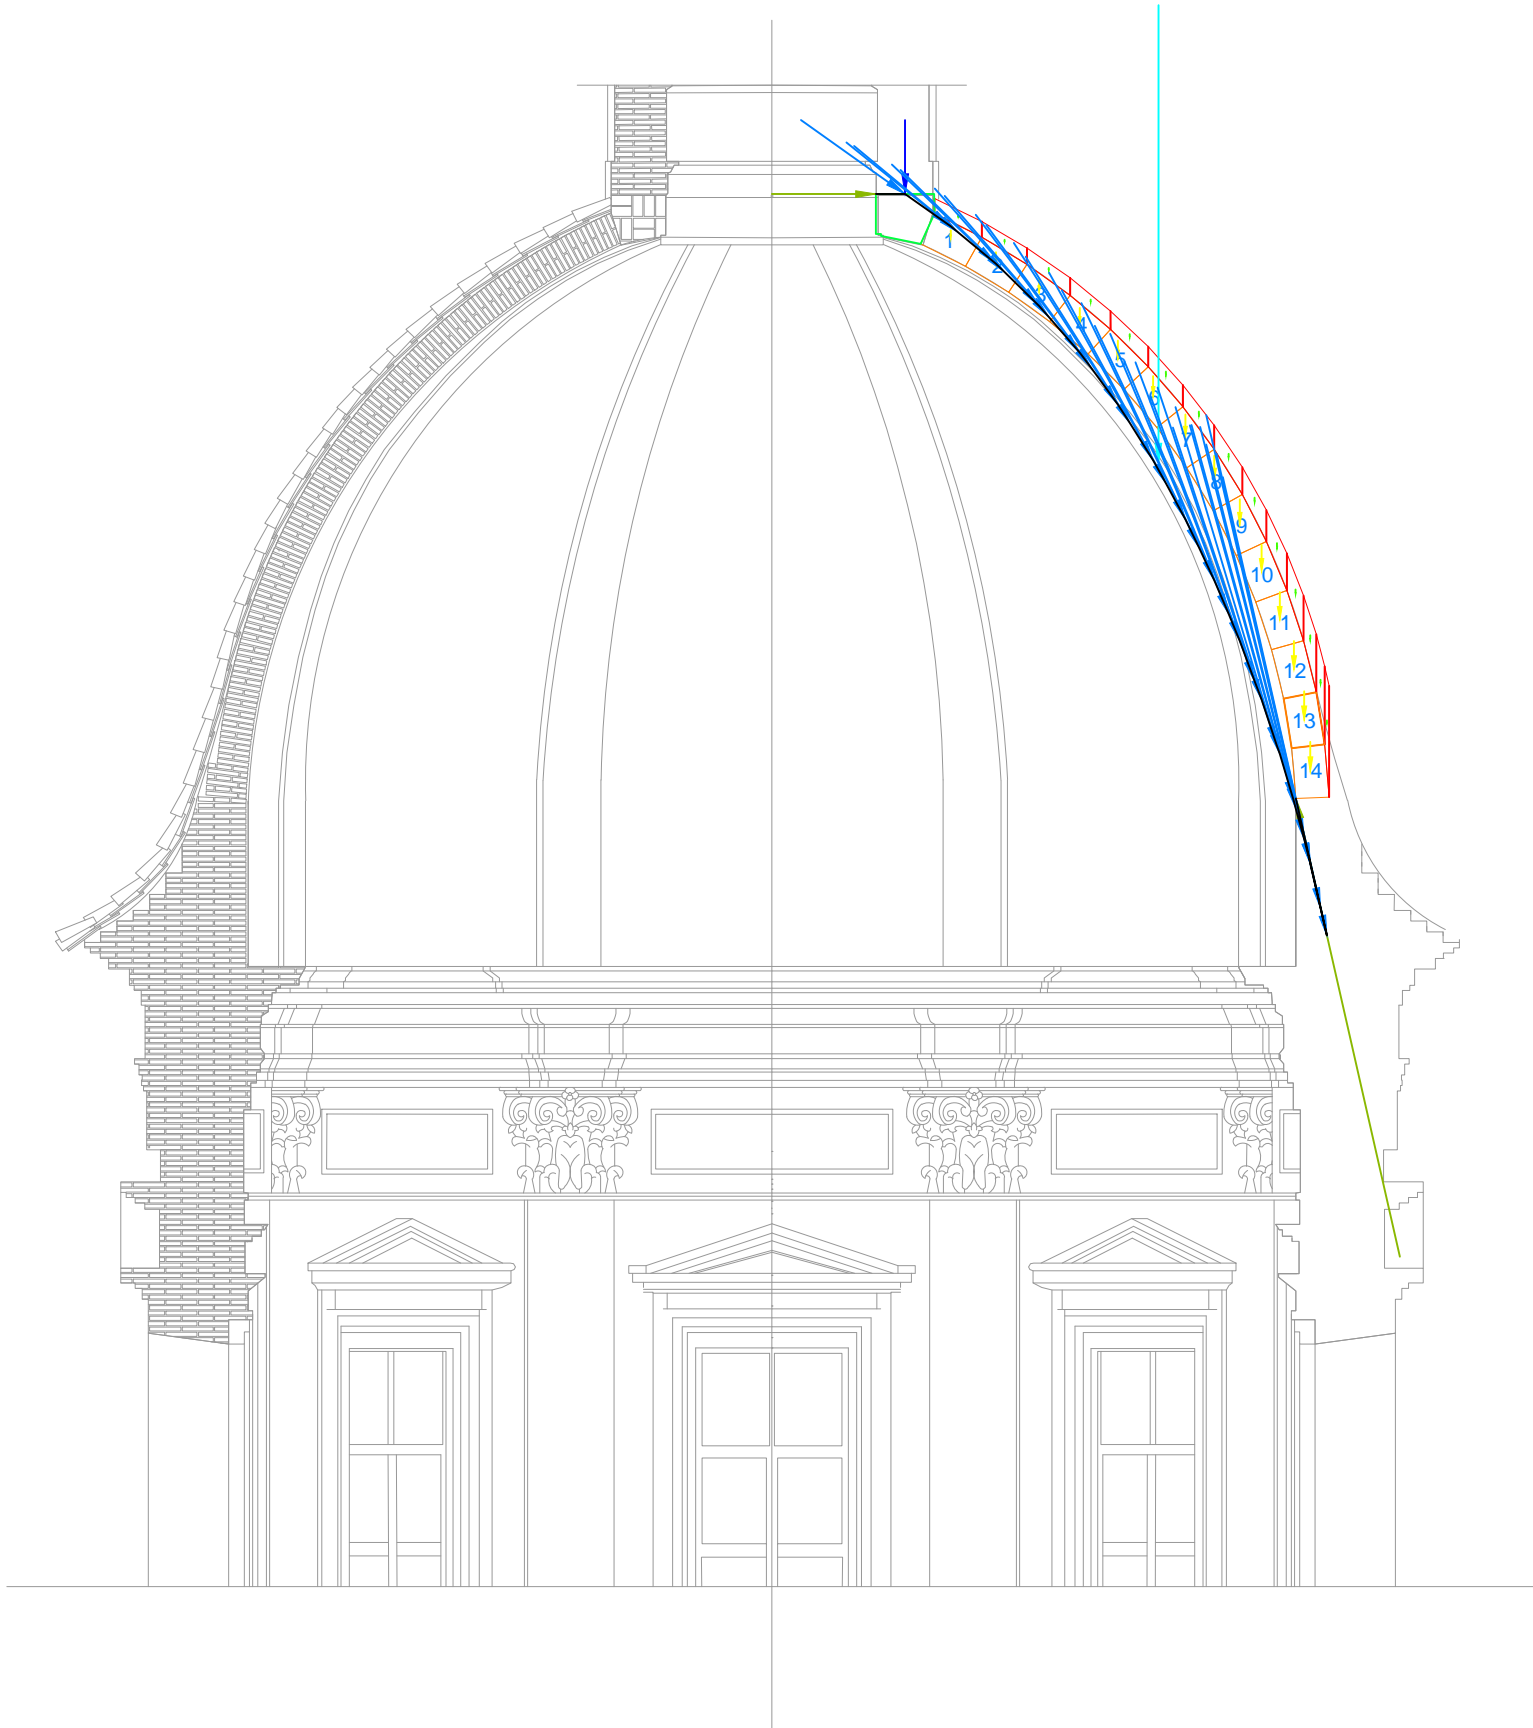
Supuesto 01 - Resultantes A-A'

NO CUMPLE - BÓVEDA INESTABLE

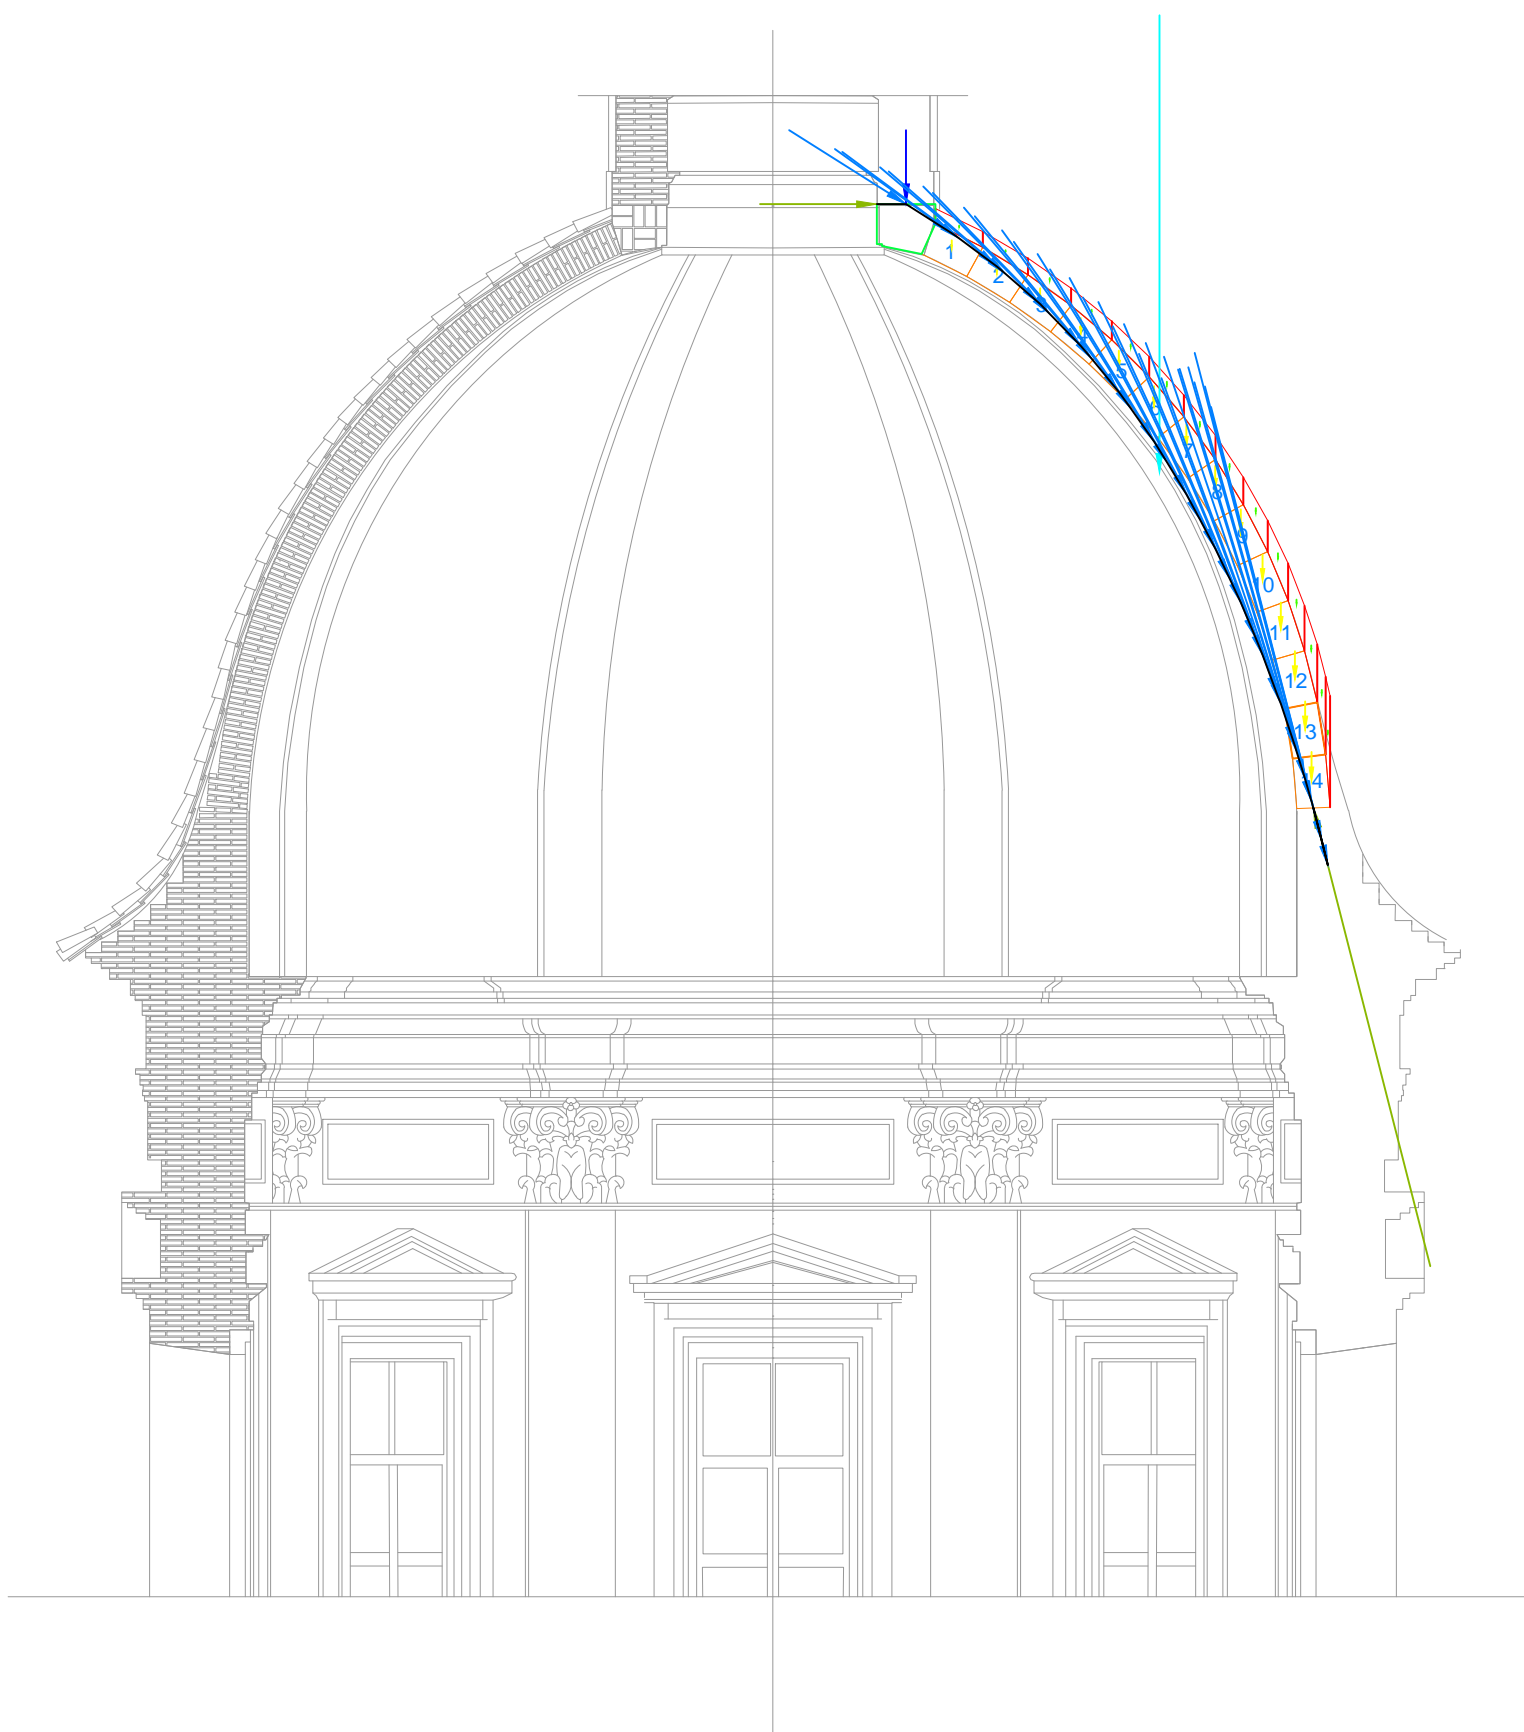
Supuesto 02 - Resultantes A-B'

NO CUMPLE - BÓVEDA INESTABLE

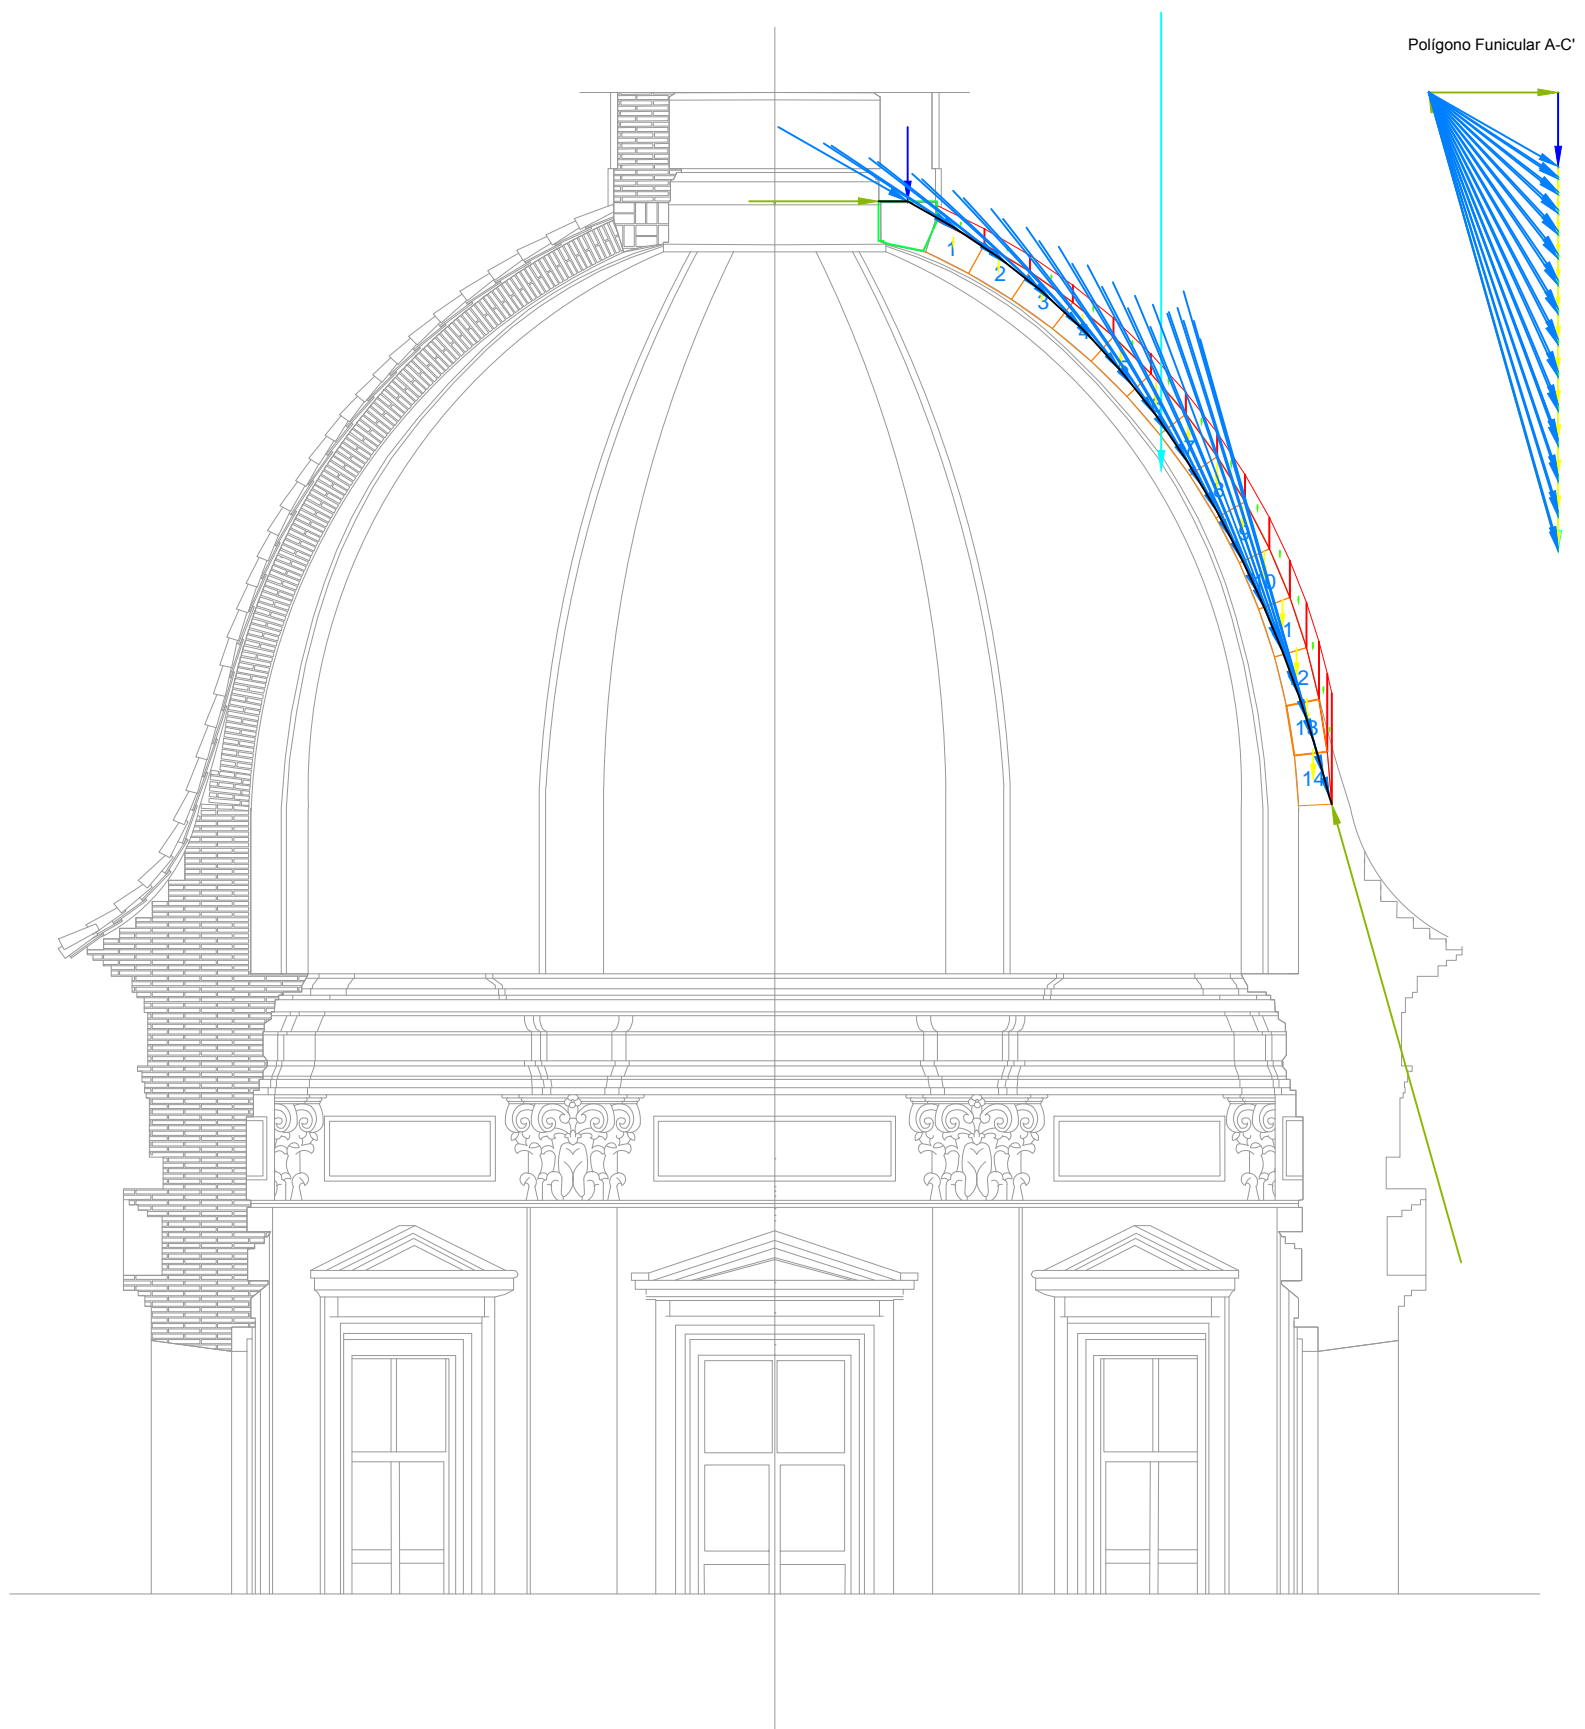
Supuesto 03 - Resultantes A-C'

CUMPLE - BÓVEDA ESTABLE

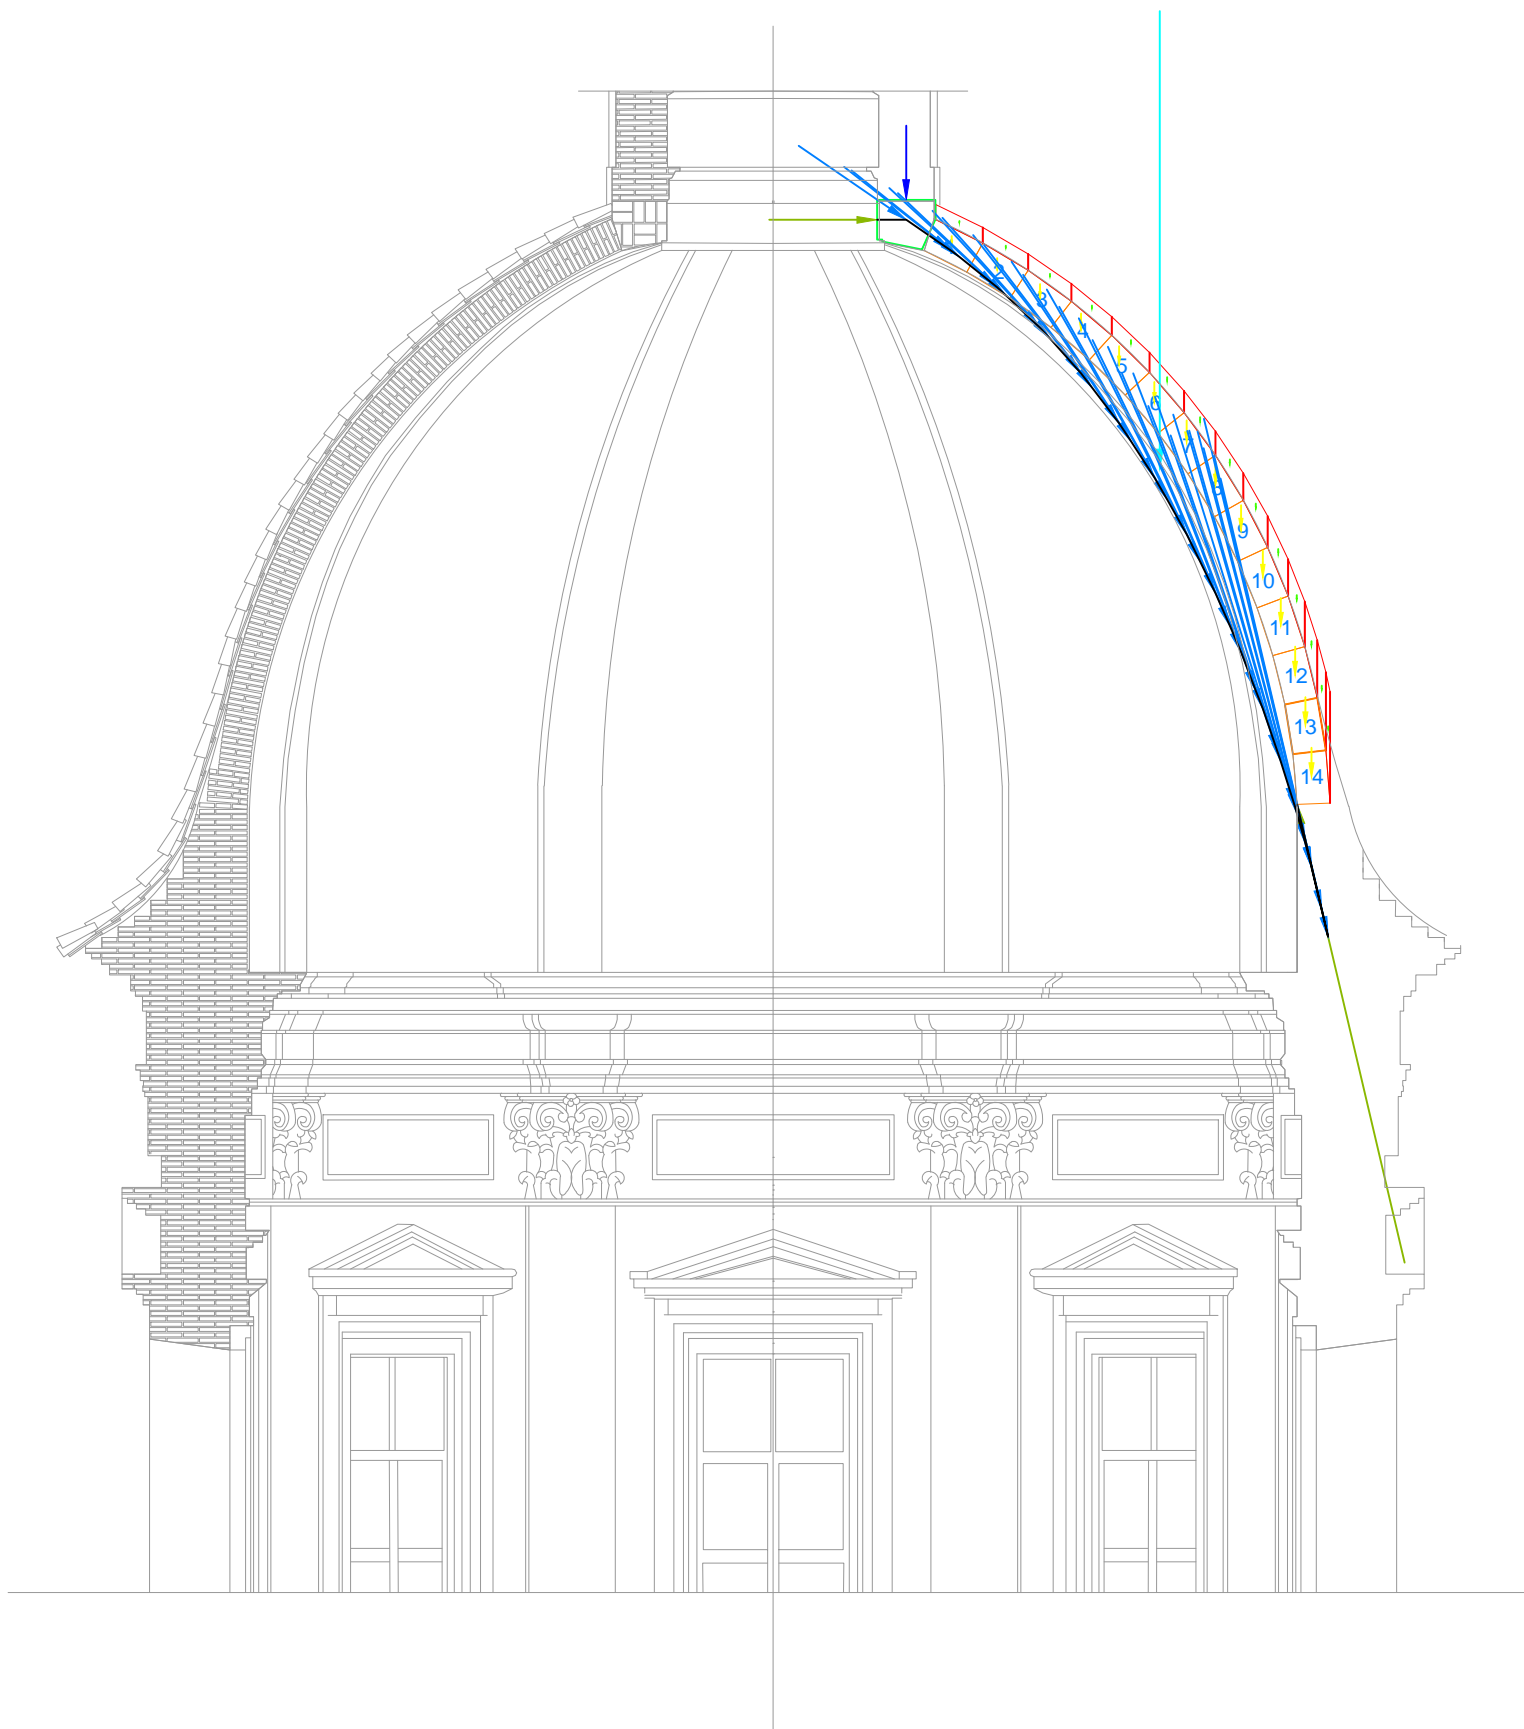
Supuesto 04 - Resultantes B-A'

NO CUMPLE - BÓVEDA INESTABLE

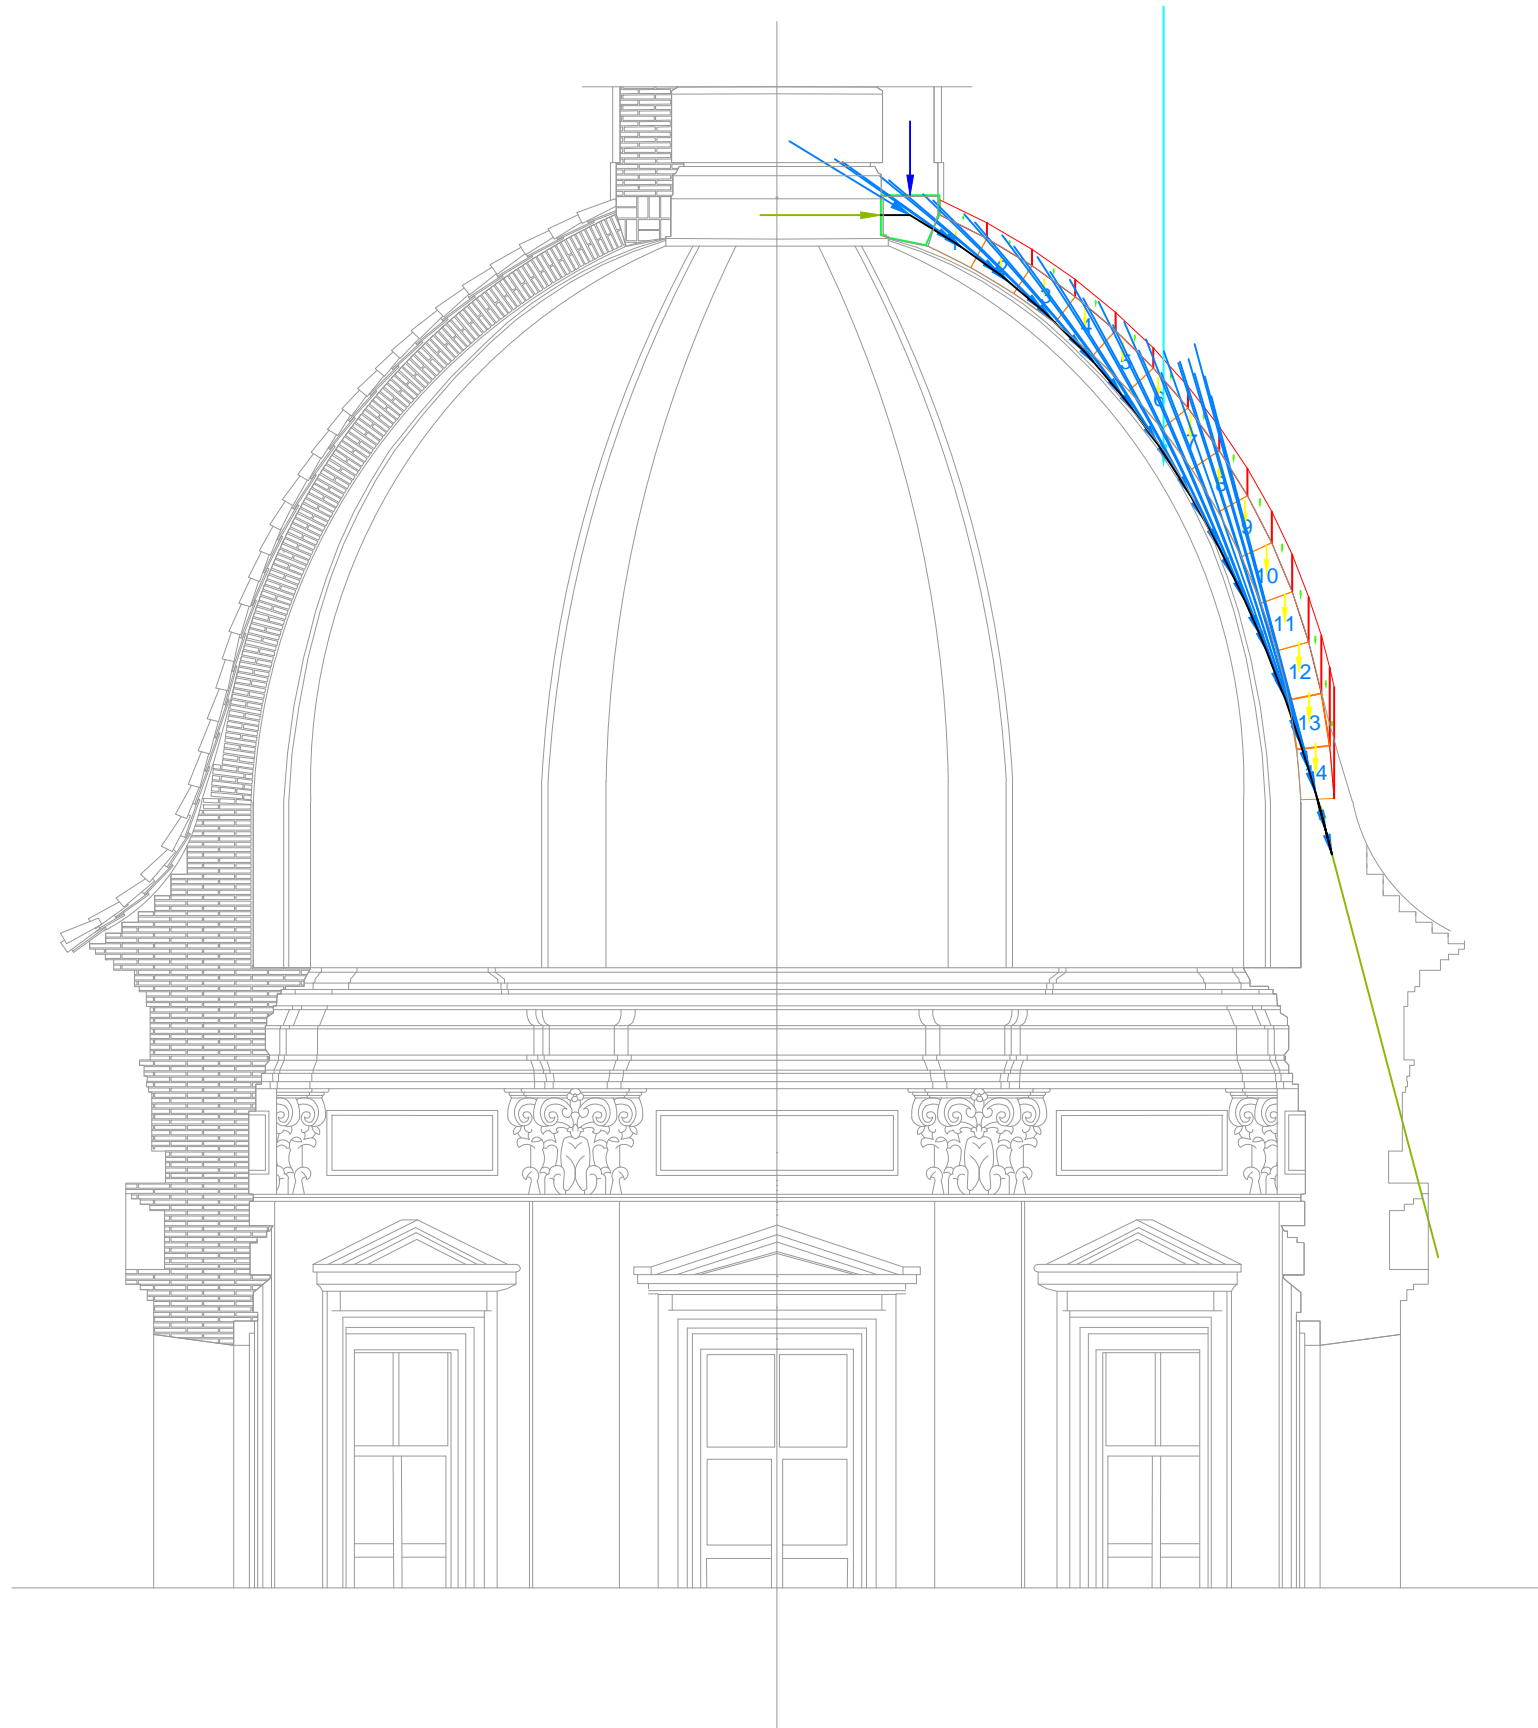
Supuesto 05 - Resultantes B-B'

NO CUMPLE - BÓVEDA INESTABLE

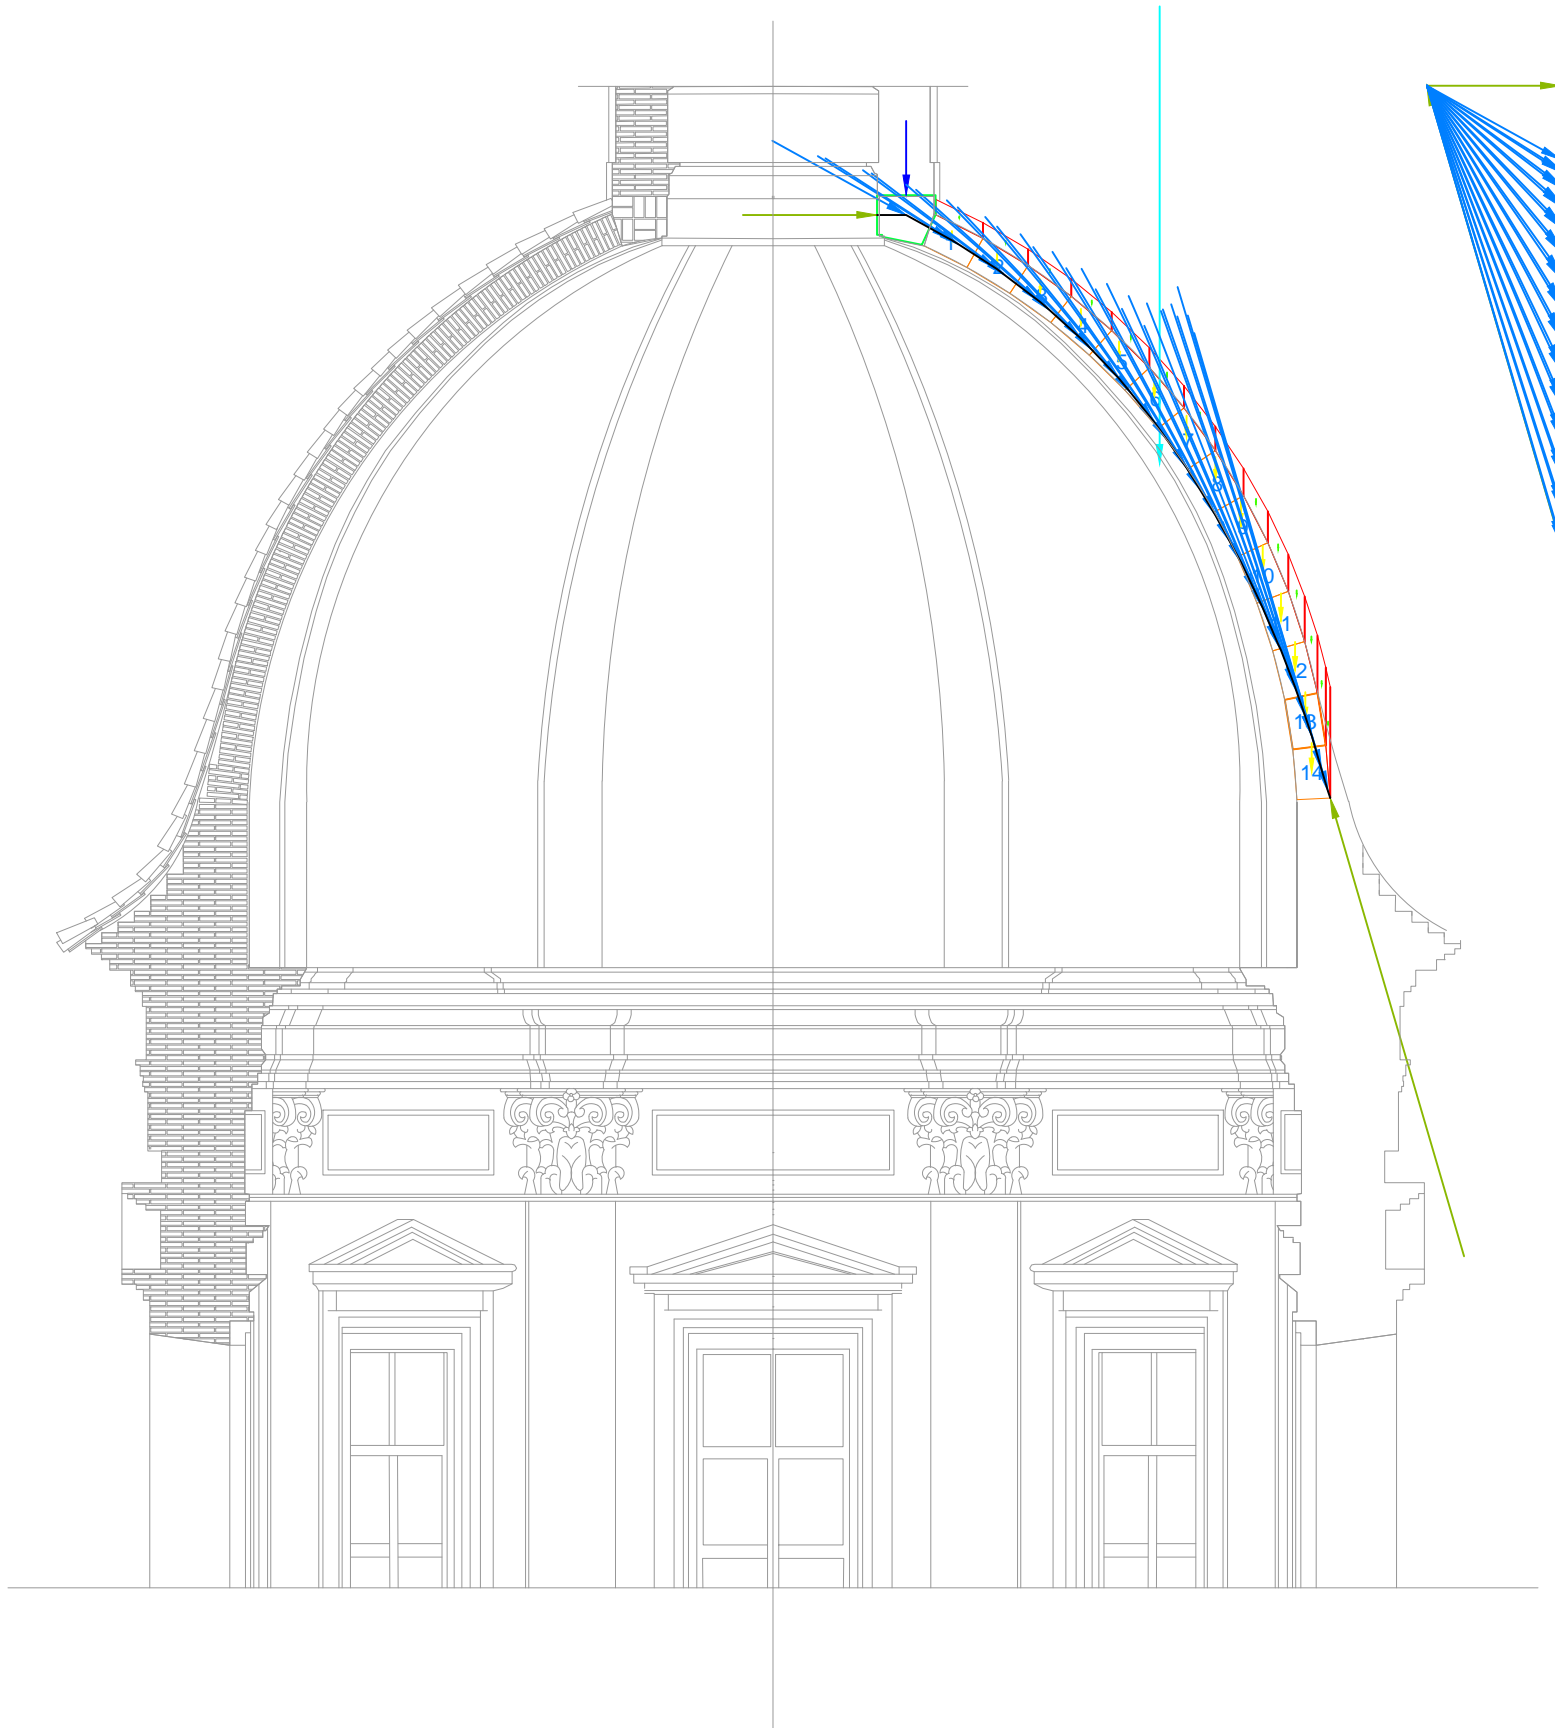
Supuesto 06 - Resultantes B-C'

CUMPLE - BÓVEDA INESTABLE

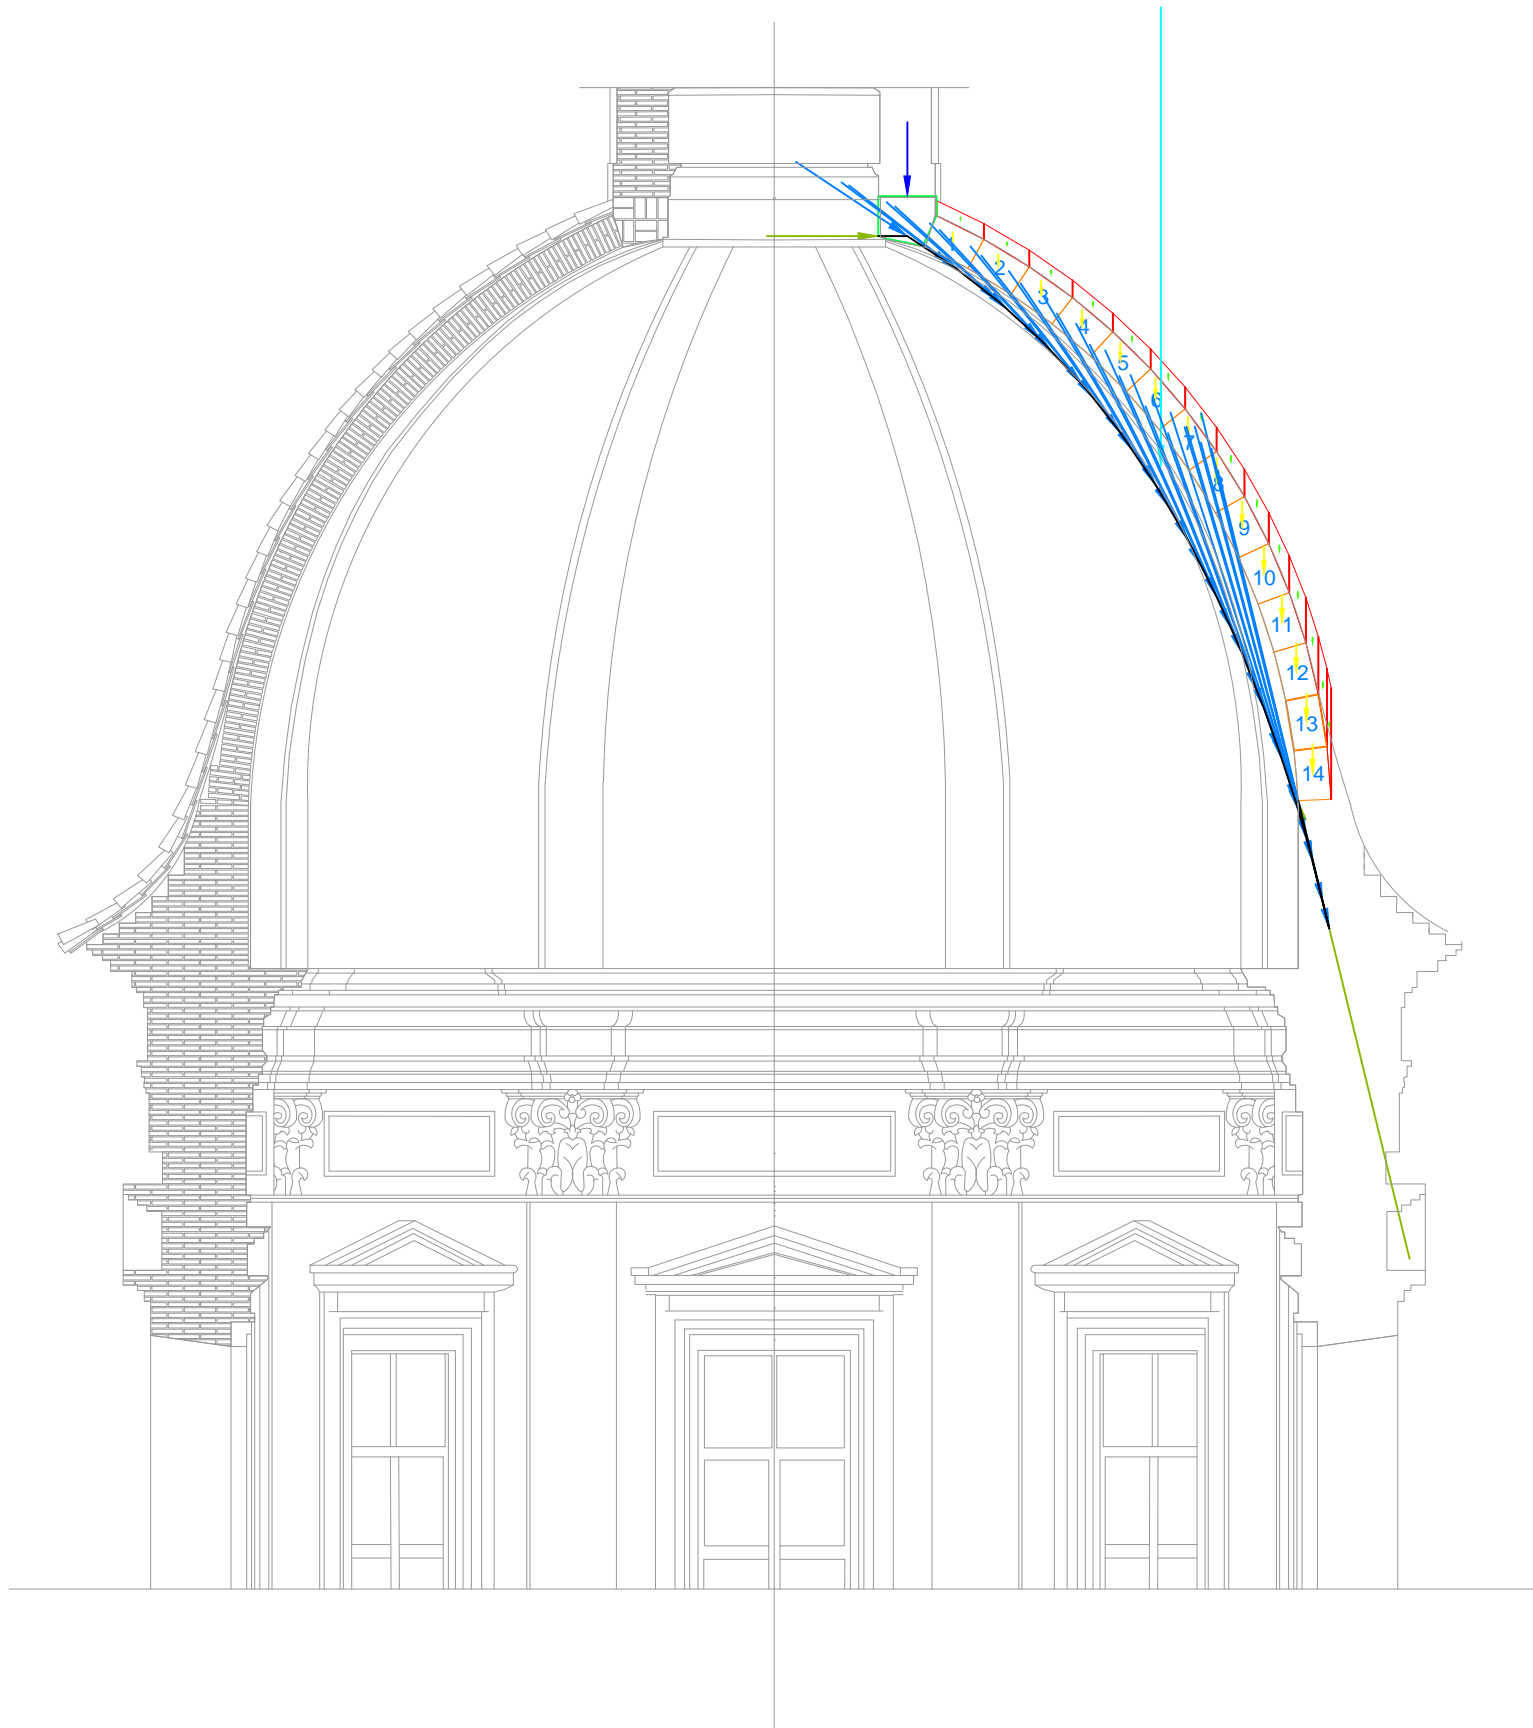
Supuesto 07 - Resultantes C-A'

NO CUMPLE - BÓVEDA INESTABLE

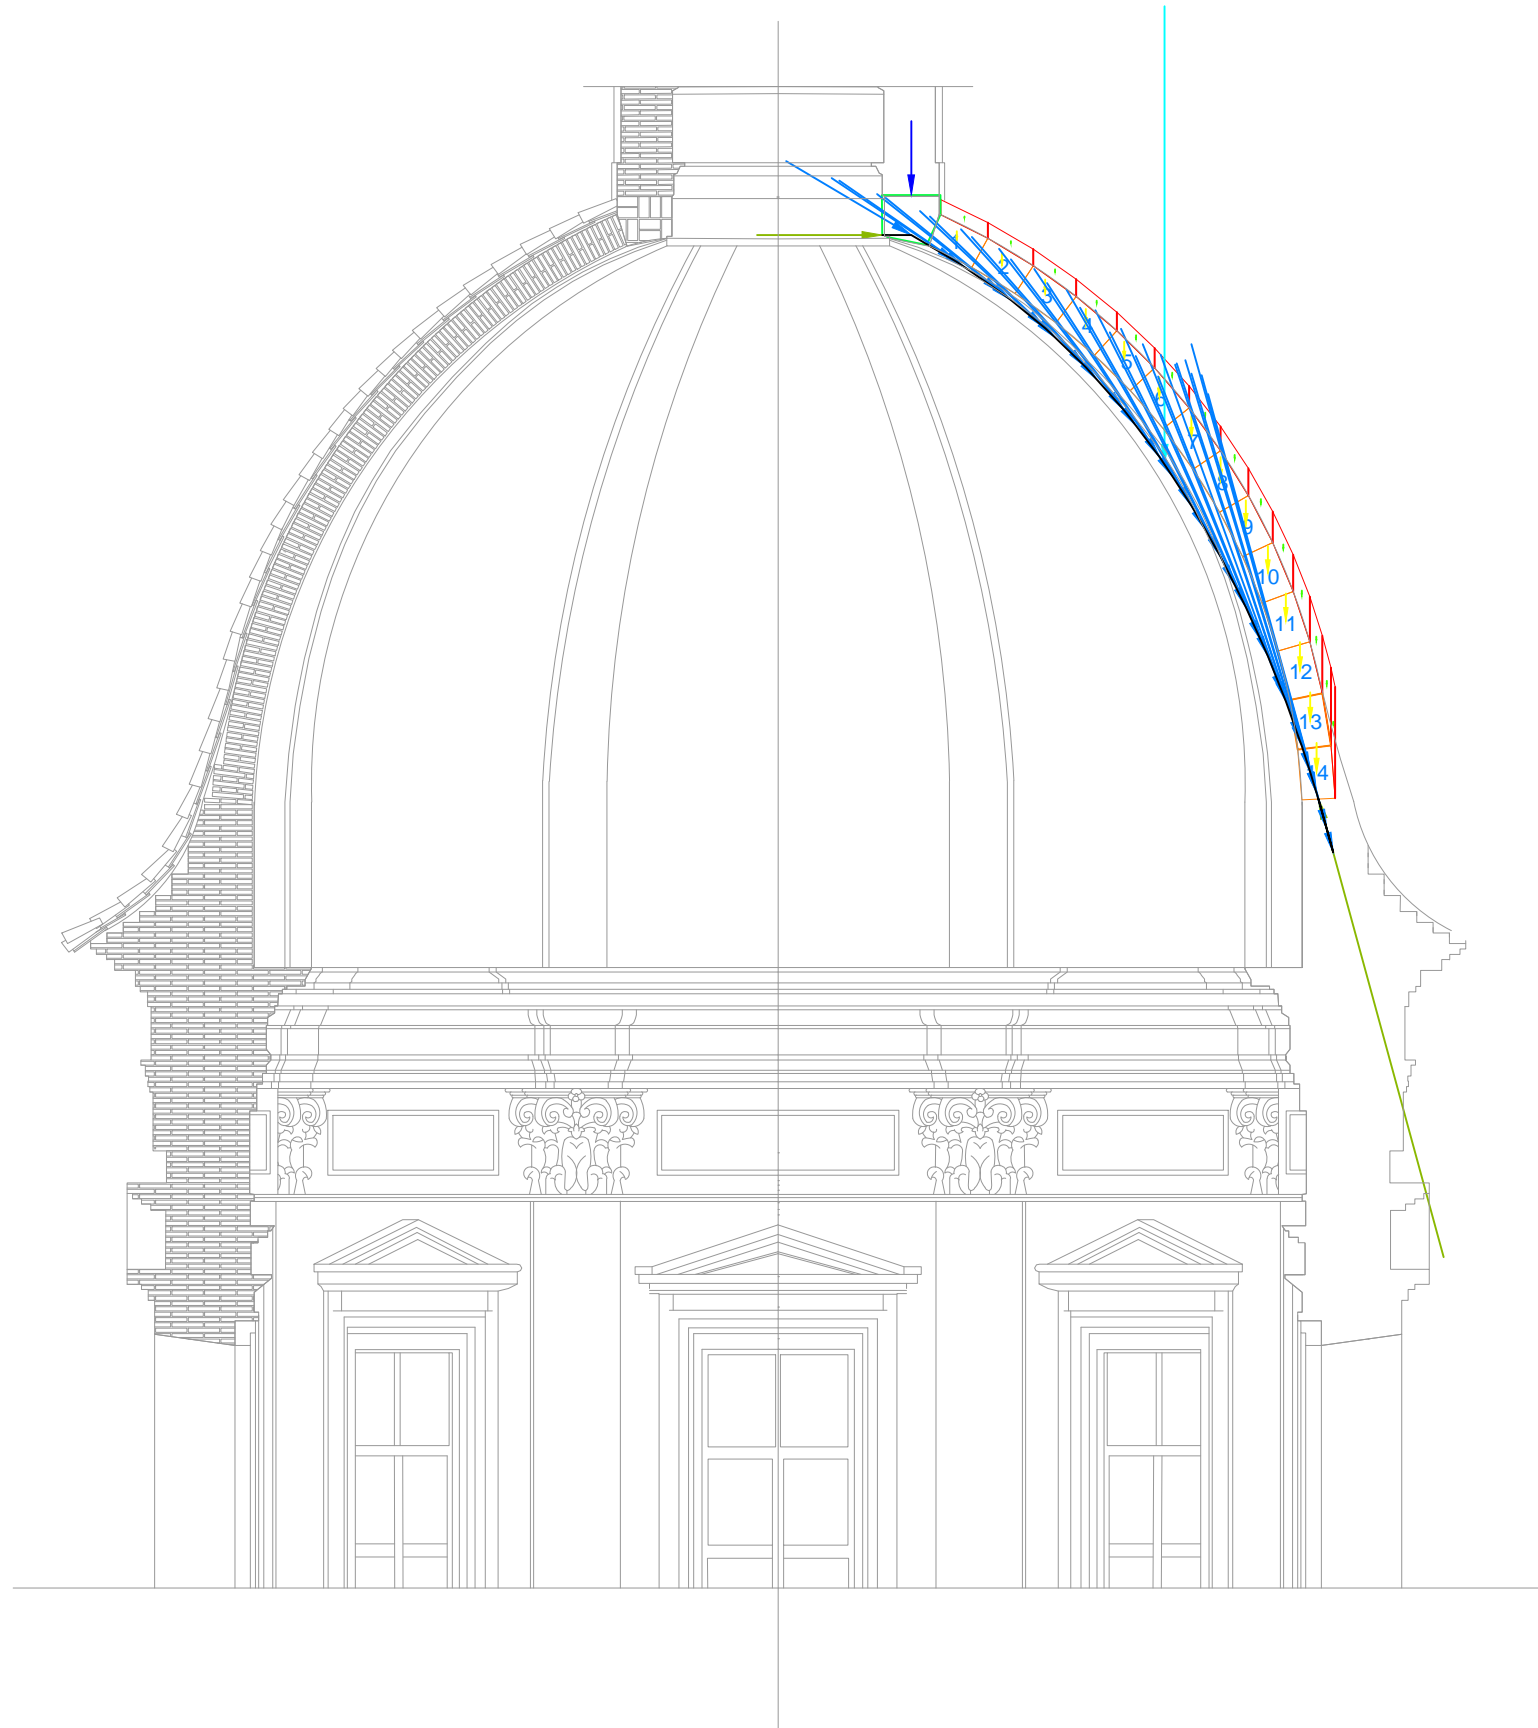
Supuesto 08 - Resultantes C-B'

NO CUMPLE - BÓVEDA INESTABLE
