Estudio previo y propuesta de intervención de la Iglesia Parroquial de Santo Tomás Apóstol y San Felipe Neri de Valencia

07 jul. 15

BÁRBARA MORENO HURTADO

Departamento Construcciones Arquitectónicas

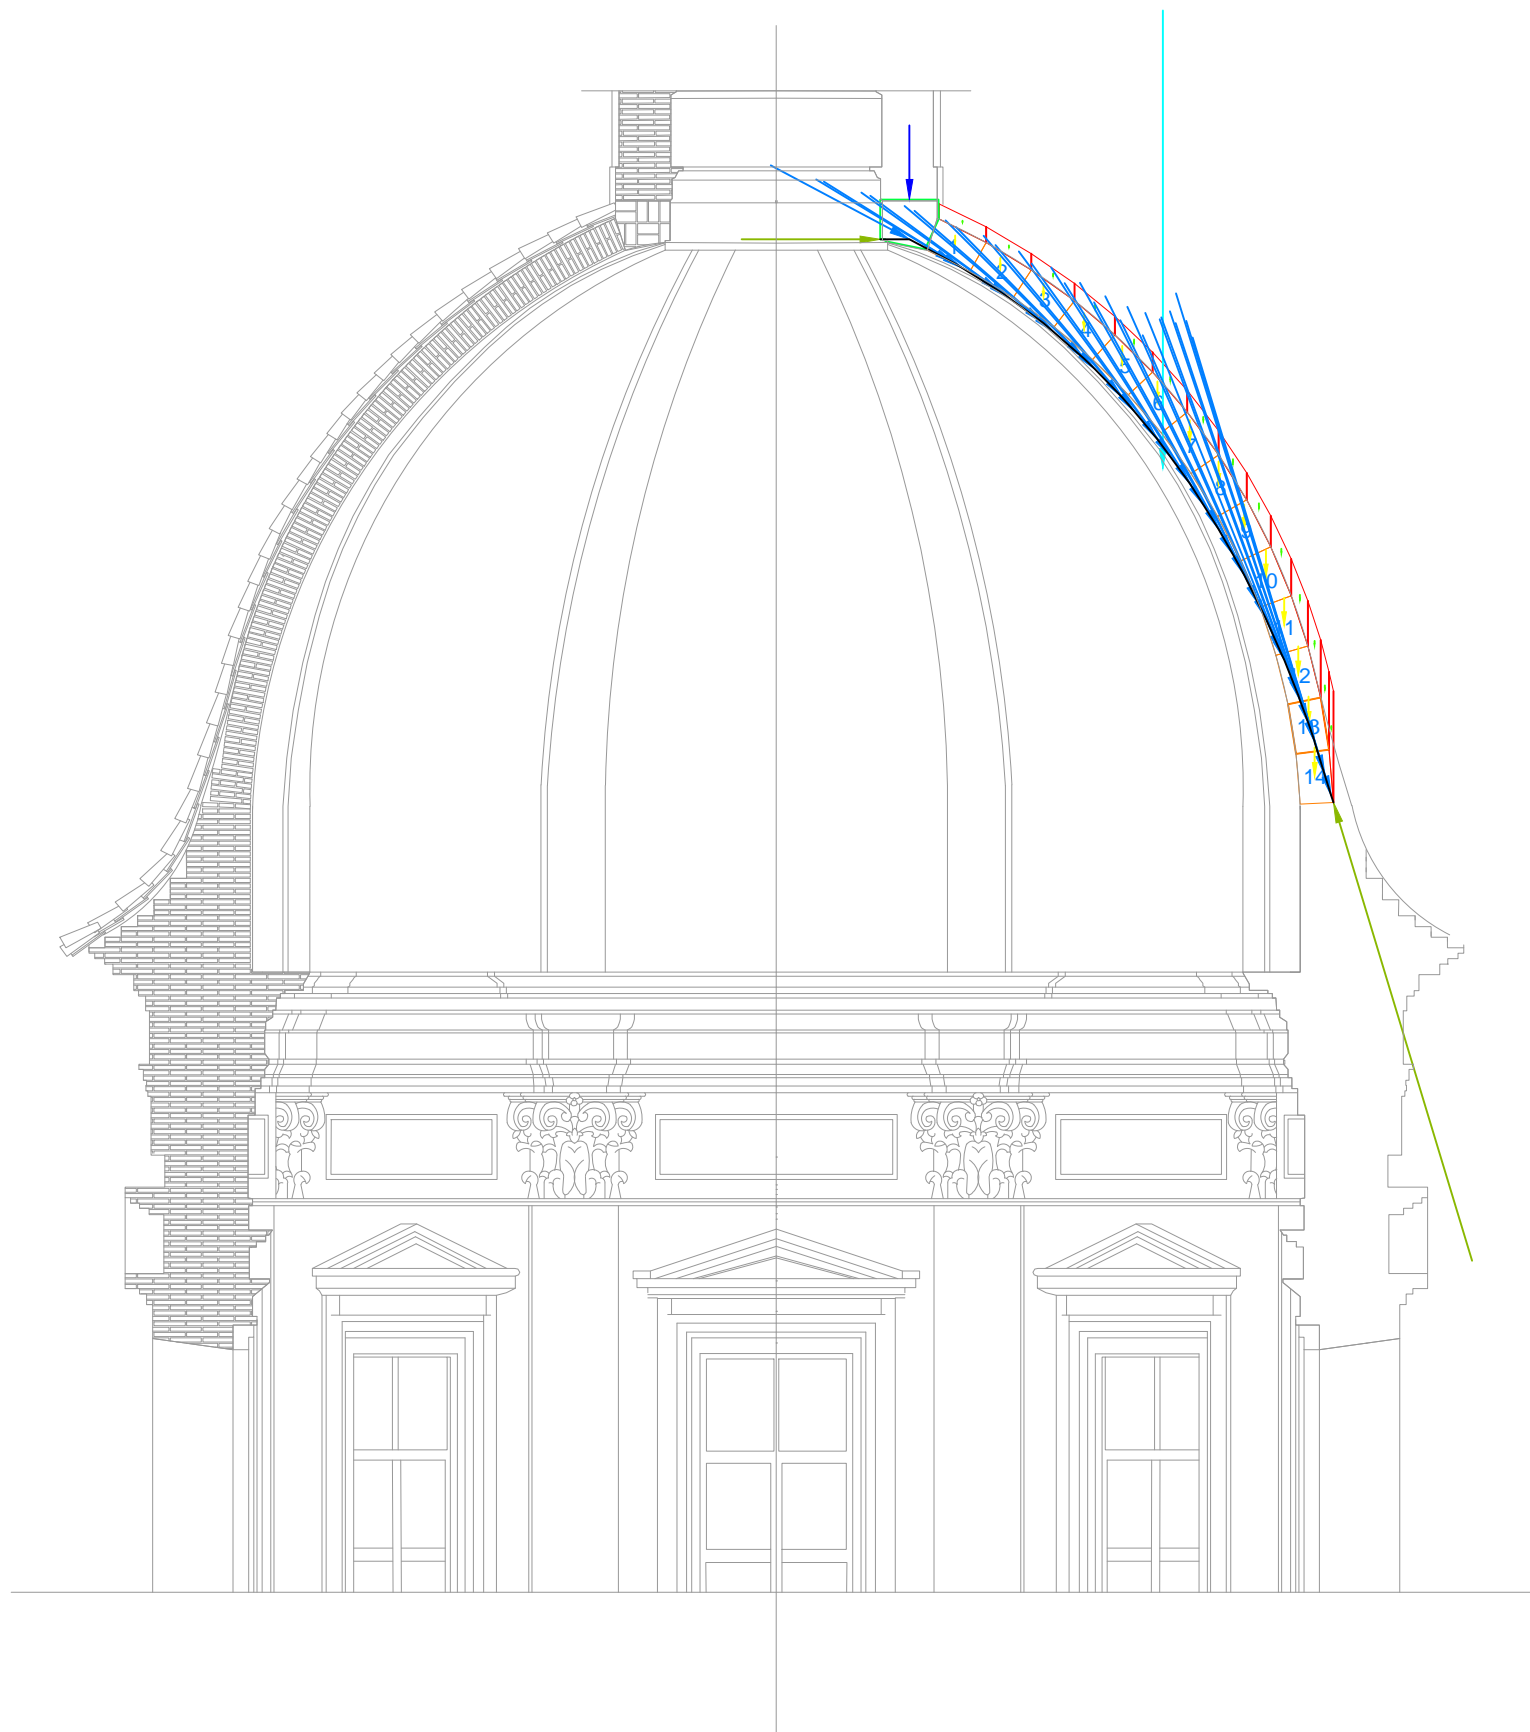
Supuesto 09 - Resultantes C-C'

NO CUMPLE - BÓVEDA INESTABLE

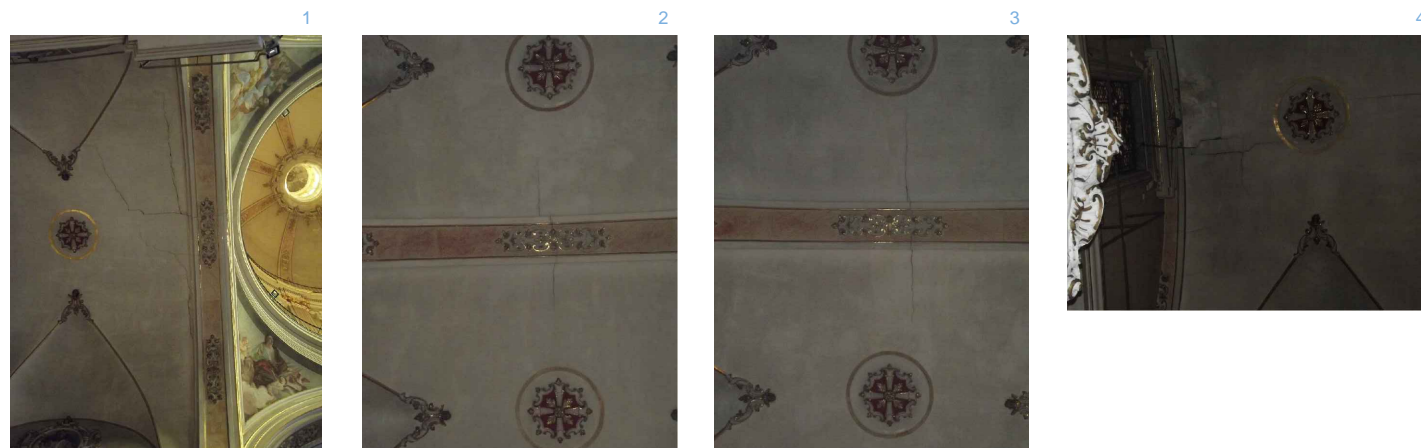
FICHA DE LESIONES 2

Grietas.

Por otra parte, sobre todo en el arco número 4, la patología a tratar puede haberse ocasionado por un asentamiento de la torre lateral de la edificación respecto del imafrente de la misma. Este imafrente, debido a la presencia de los grandes huecos existentes en el centro del mismo, trabaja como si de dos partes diferenciadas se tratase, por lo que la parte contigua a la torre habría asentado al mismo tiempo que ésta, ocasionando las grietas que se observan tanto en la fachada como en el arco fajón más cercano al acceso.

Ahora bien, para tratar esta patología, dado que la existencia de las grietas no hace peligrar la estabilidad del elemento, no se requiere realizar un cosido de las mismas. Por lo que la intervención se podría llevar a cabo mediante dos técnicas diferentes:

1. Rellenar las grietas con cuñas de madera
2. Rellenar las grietas con un tipo de mortero ligeramente expansivo de cal hidráulica, compuesto a base de algún árido similar a la piedra caliza, es decir, al árido empleado en la construcción del arco.

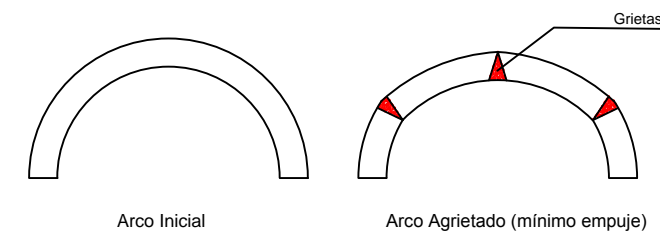
Cabe suponer, que a pesar de poder observar simplemente las grietas existentes en el intradós del arco en su parte central, existen otras dos grietas de envergadura similar, situadas a cada uno de los lados de la central, llevando al arco a ocupar su posición de empuje mínimo como puede apreciarse en el gráfico siguiente:

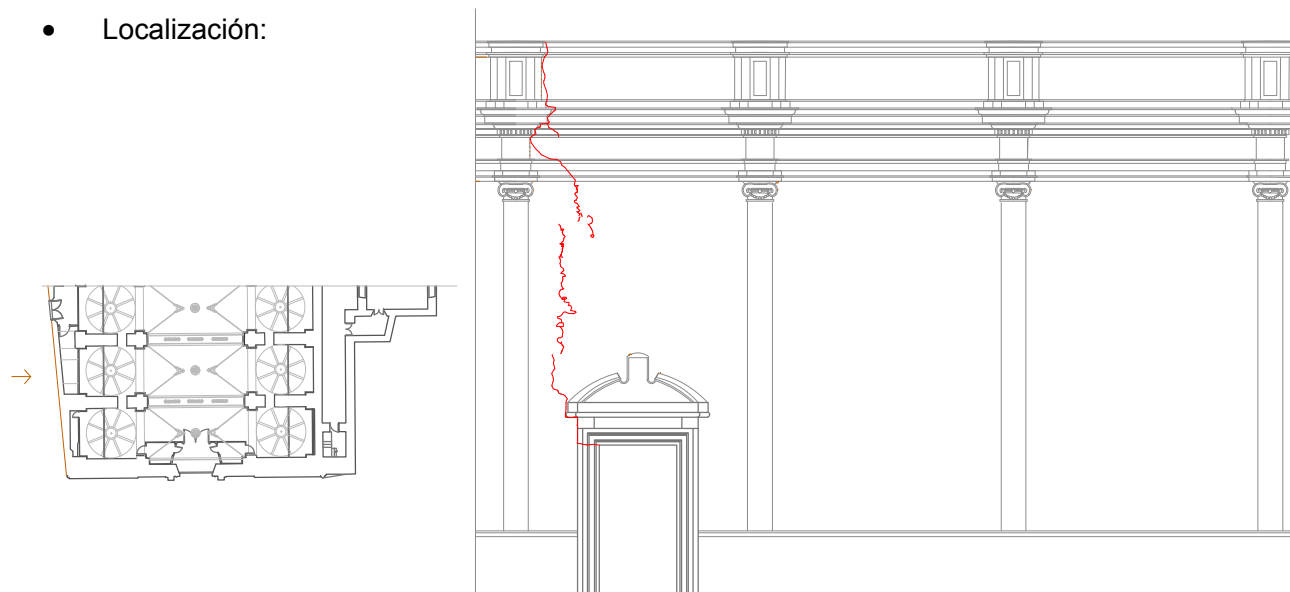
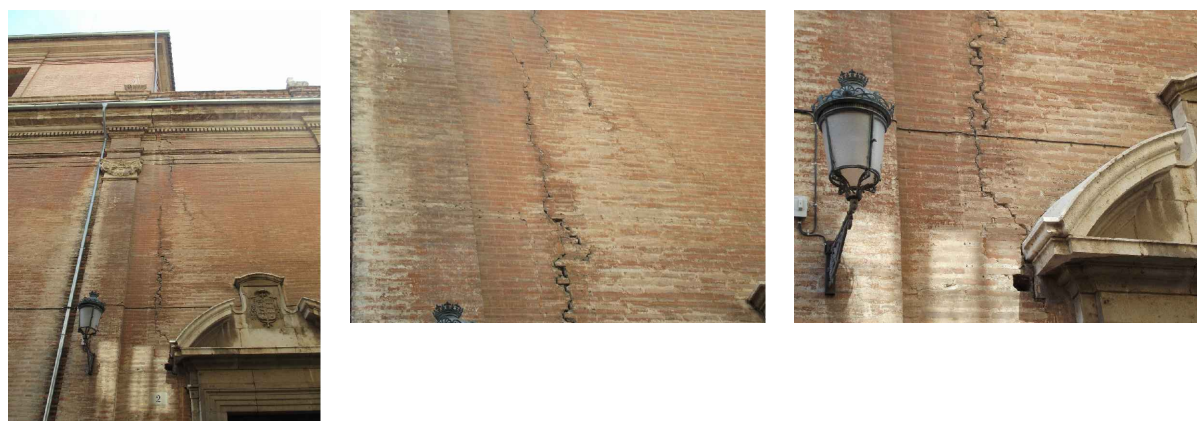
Como puede apreciarse en la primera de las imágenes que se adjuntan, la grieta existente aparece exactamente en el punto en el cual la iglesia tiene una altura mayor y, por tanto, mayor peso. Por lo que resulta lógico suponer que ésta haya podido producirse a causa de la mayor carga que soporta dicha parte del cerramiento con respecto a la parte más cercana al imafrente del edificio. Este hecho ha podido ser agravado además por un peor apoyo en la cimentación en alguna de las dos partes, haciendo que una descienda respecto de la otra.
