TFG- Análisis de lesiones en fachadas en la ciudad de Valencia

DISTRITO DE ZAIDIA

En este trabajo de final de grado se realizan un análisis y estudio de la zona del ensanche de valencia, concretamente el barrio de Zaidia Y propone unas intervenciones para mejorar los edificios y mantener en condiciones nuestro parque inmobiliario.

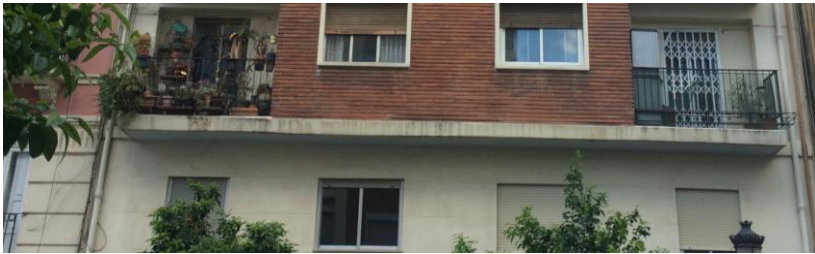
Cuando se producen estas lesiones son debidas principalmente por la inexistencia de una junta de desolidarización entre la hoja principal y el canto del forjado, permitiendo que pasen los empujes del forjado a la fábrica, lo cual puede provocar grietas en los revestimientos o desprendimiento de piezas.

Ilustración 29. Encuentro de fachada con forjado en edificio de estudio.

También estas lesiones pueden ser debidas a que la fábrica no apoya 2/3 en el forjado, es decir, no se produce el apoyo suficiente, causando desprendimiento de las piezas.

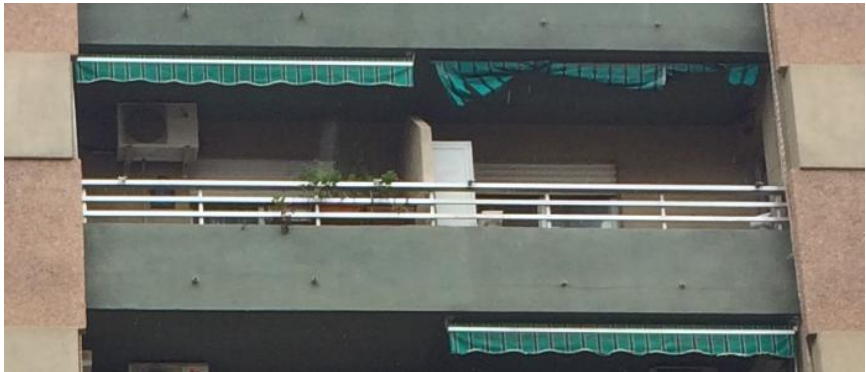
disposición del revestimiento y de su geometría, se producen filtraciones que afectan a los materiales y que dan lugar a la degradación y a la desprotección del elemento de soporte.

En el caso de estar revestidos, pueden producirse desprendimientos del material revestido, como chapados o revestimientos continuos.

Ilustración 33. Balcón revestido con un punto de desagüe en edificio de estudio.

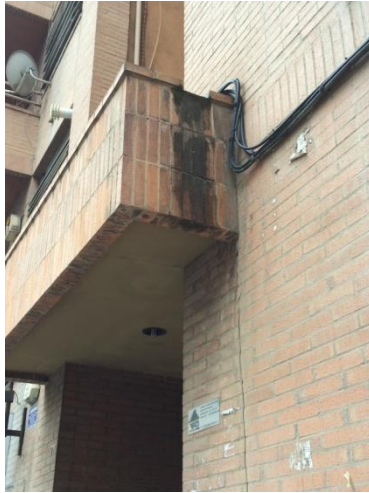
Ilustración 39. Humedad accidental. Fuente propia. Abril 2015

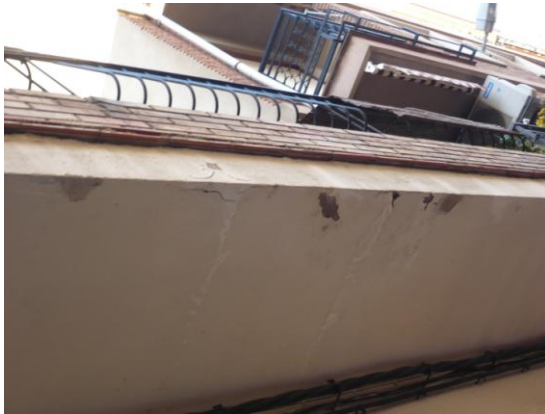
Esta humedad es la que aparece por infiltraciones de agua normalmente a través de grietas, juntas de dilatación, huecos, pasos de instalaciones o bien por la mala práctica constructiva en los diferentes elementos de la construcción, manifestándose generalmente con manchas o variaciones de tonalidad en el cerramiento o elemento afectado por la filtración.

Ilustración 40. Humedad por filtración. Fuente propia. Abril 2015

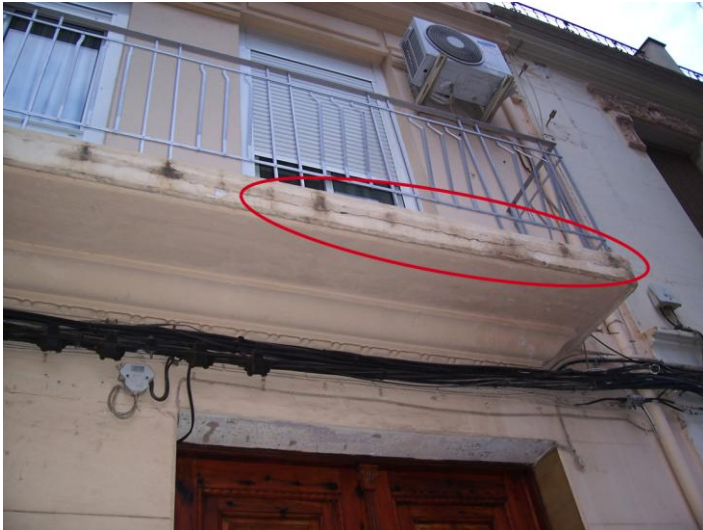
Ilustración 48 . Fisura en balcón. Fuente Guillem Aparici.

La lesión será más grave dependiendo de si es o no una fachada con función estructural, hay que vigilar estas lesiones aunque se produzcan en cerramientos ya que puede reflejar síntomas de problemas graves de estructura.

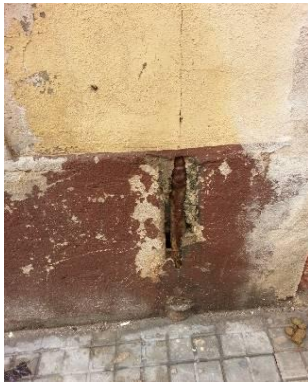
Ilustración 52 Oxidación de la consiguiente rotura del revestimiento. Fuente Luis Navarro

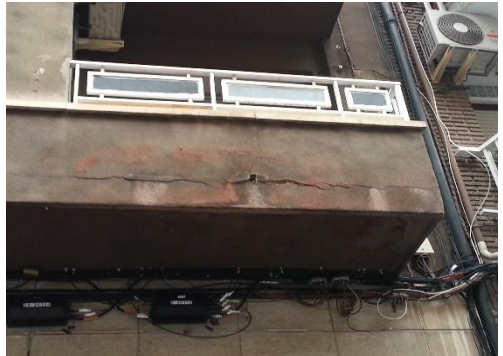
Ilustración 53 Oxidación pieza desagüe provocando una fisura. Fuente Luis Navarro

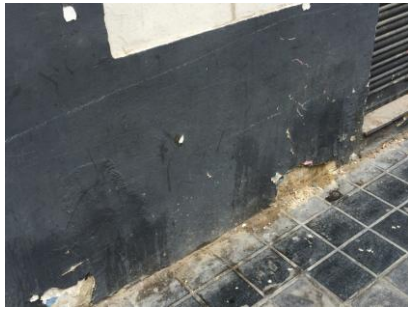
En el caso de las aves, sus excrementos contienen nitratos que contribuyen al deterioro de la piedra, además de ensuciarla. Los animales domésticos, provocan roces, mordeduras y raspados en puertas y zócalos y los insectos xilófagos, carcomas y polillas, anidan y se alimentan de madera.³

Ilustración 55 Lesión causada mayormente por diferentes animales, Fuente propia *Abril 2015*

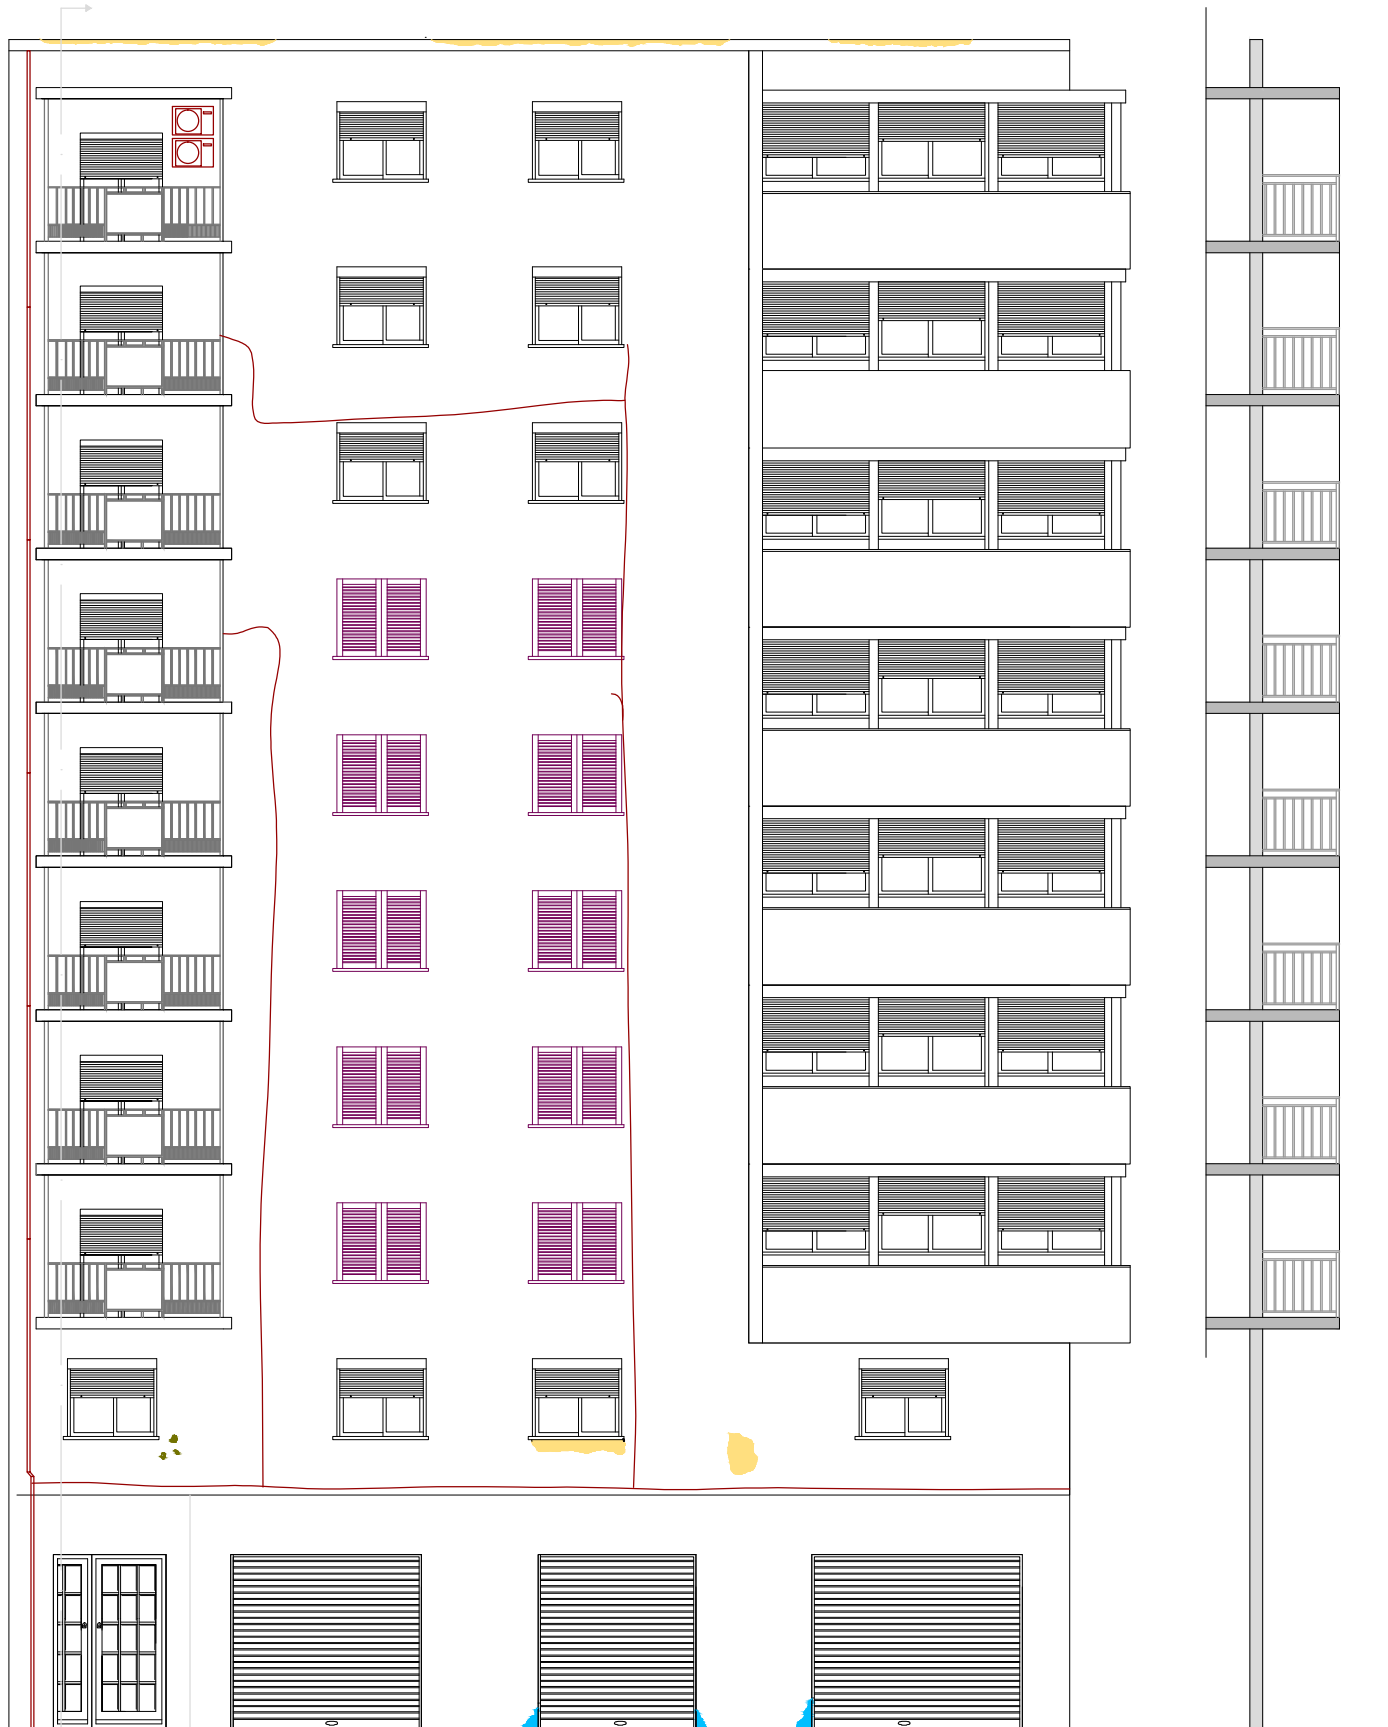
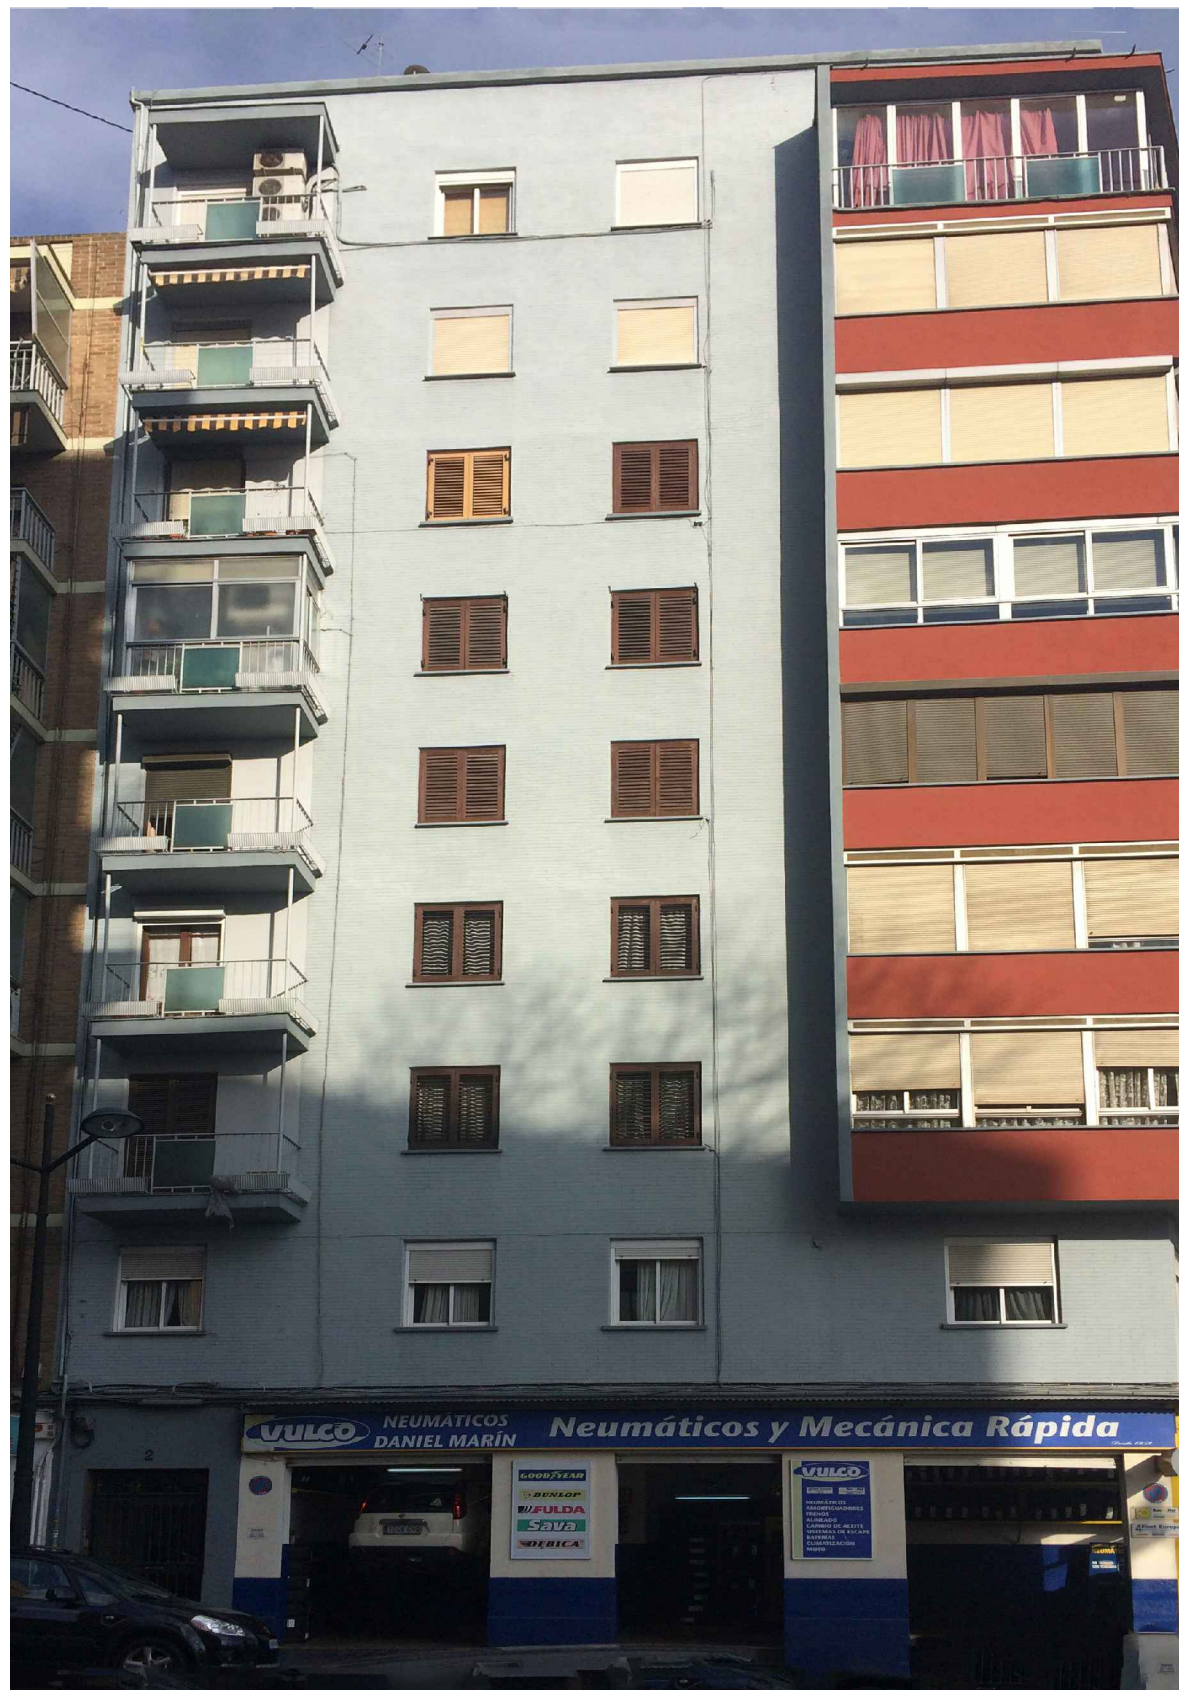
Avenida Constitución nº 2

- Perros. nitrato
- Elementos impropios
- Suciedad
- Desconchados revestimientos
- Deterioro elementos de madera.

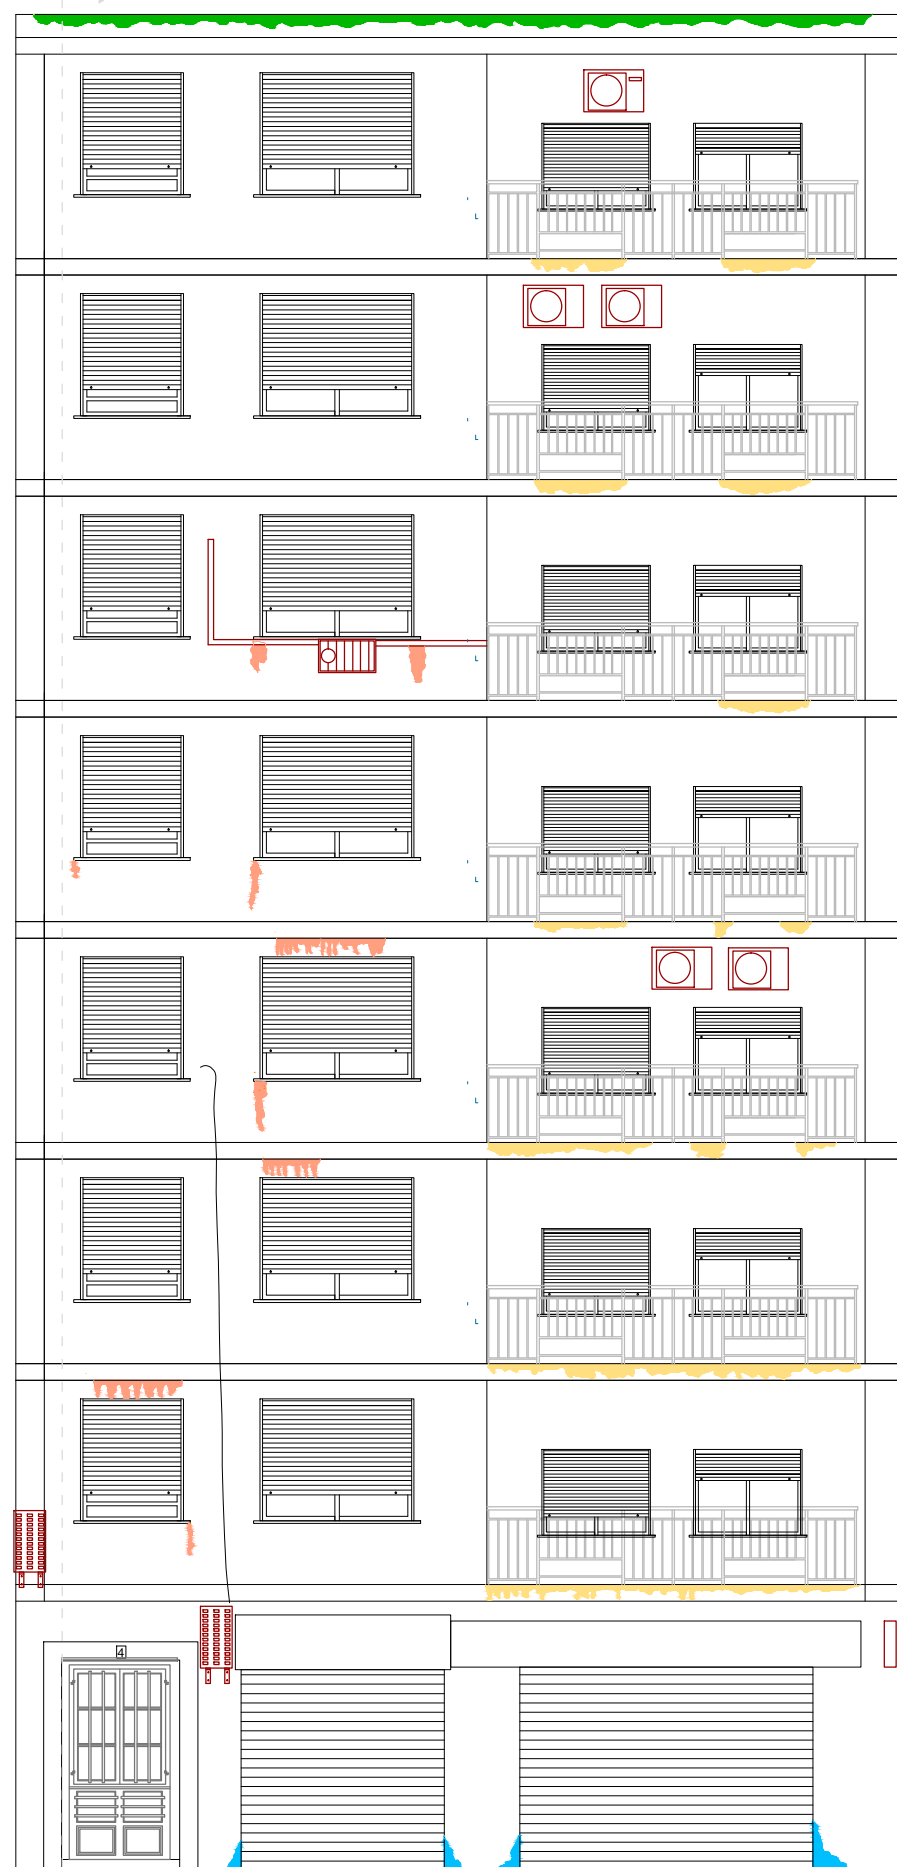
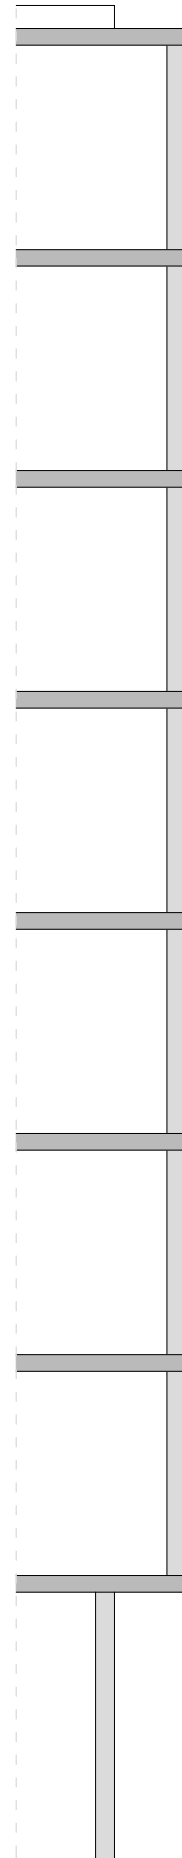
Avenida Constitución nº 4

- Elementos impropios
- Perros. nitrato
- Suciedad
- Eflorescencias ladrillo caravista
- Vegetación

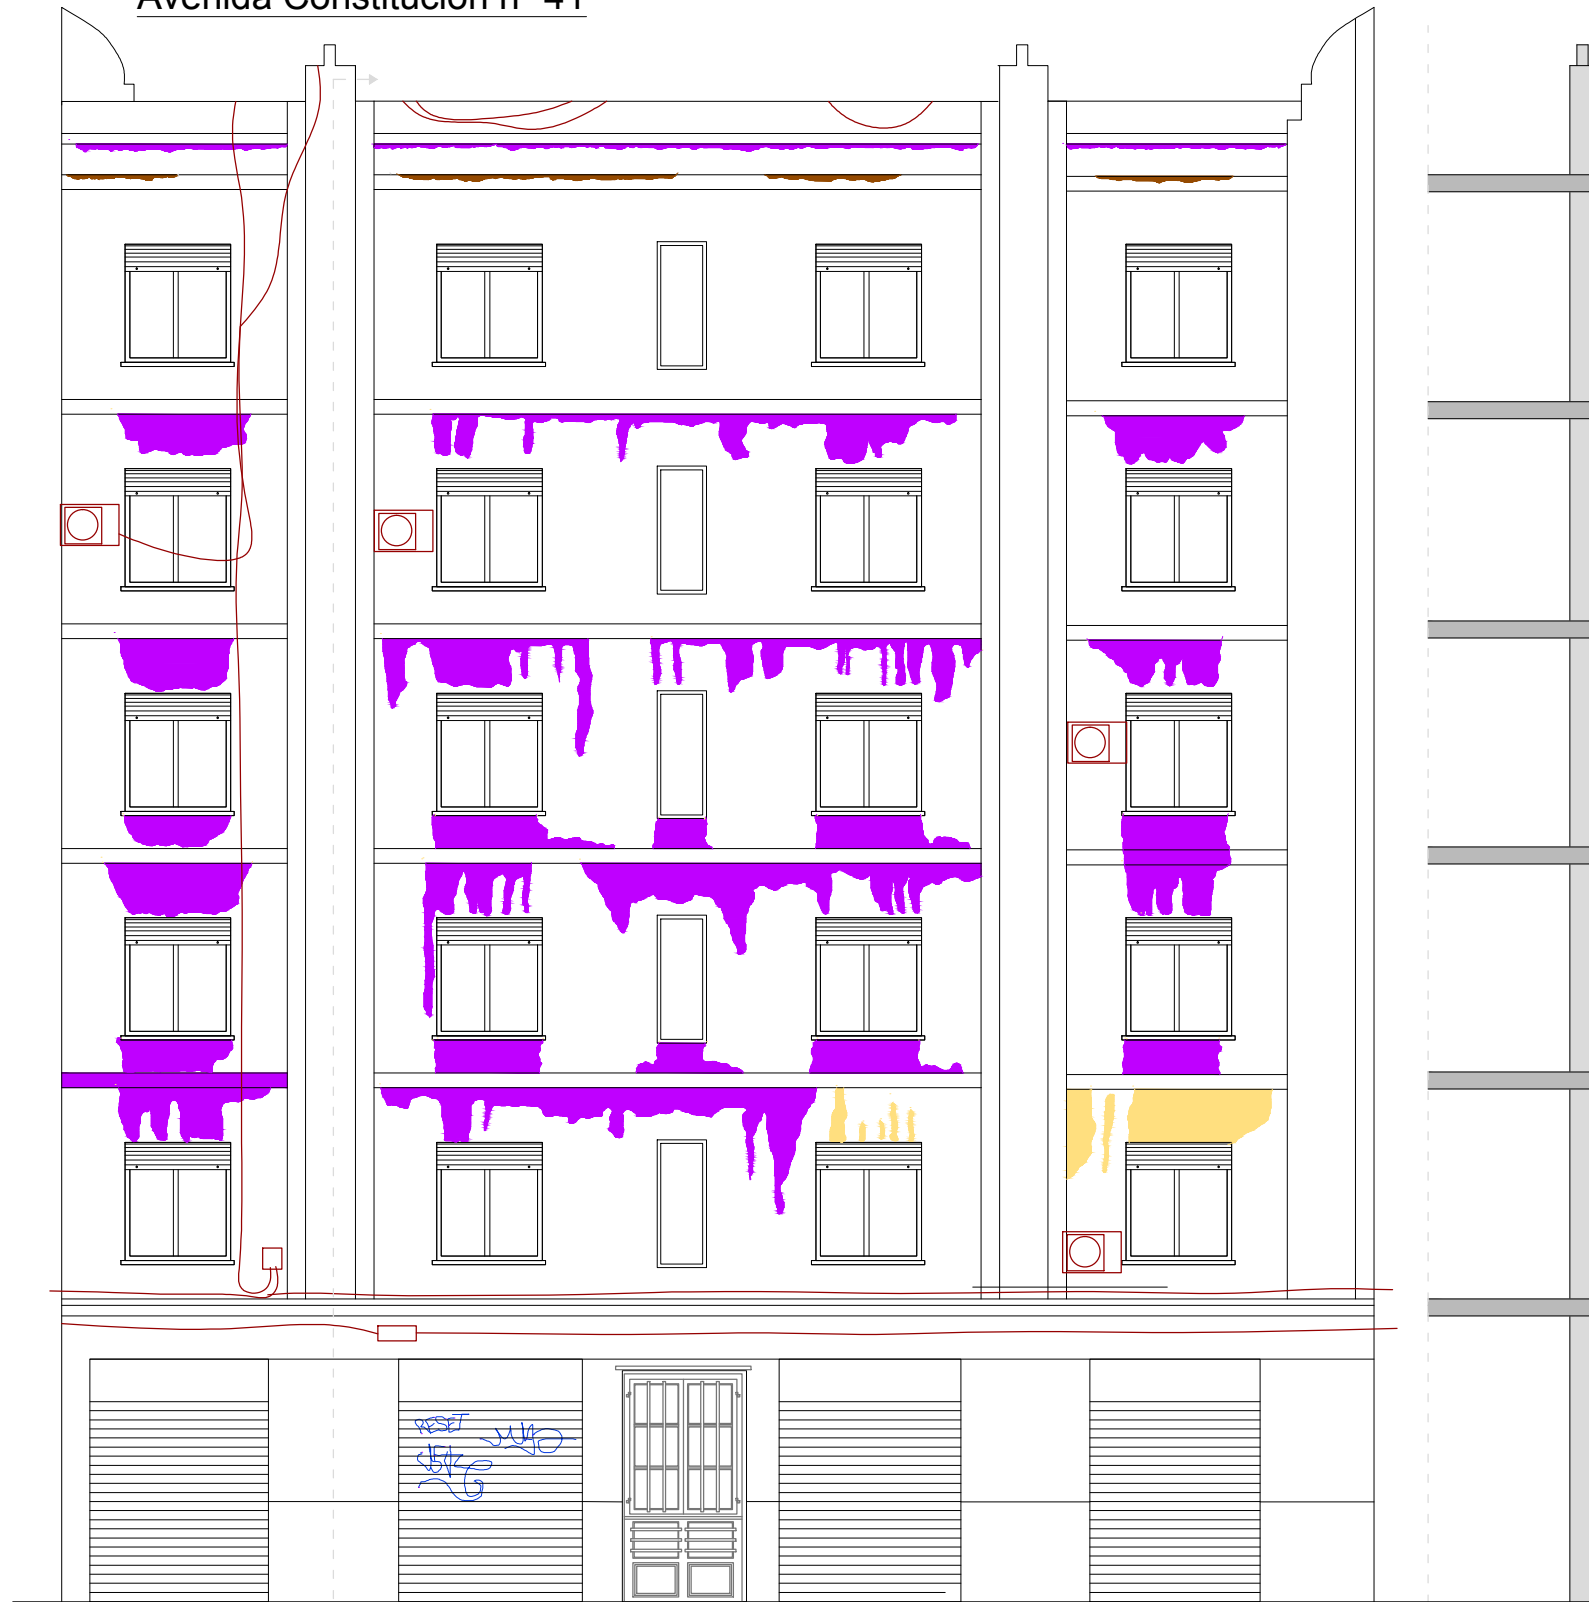
Avenida Constitución nº 41

- Grafitis
- Elementos impropios
- Perros. nitrato
- Suciedad
- Lavado diferencial
- Bordes erosionados en cornisas

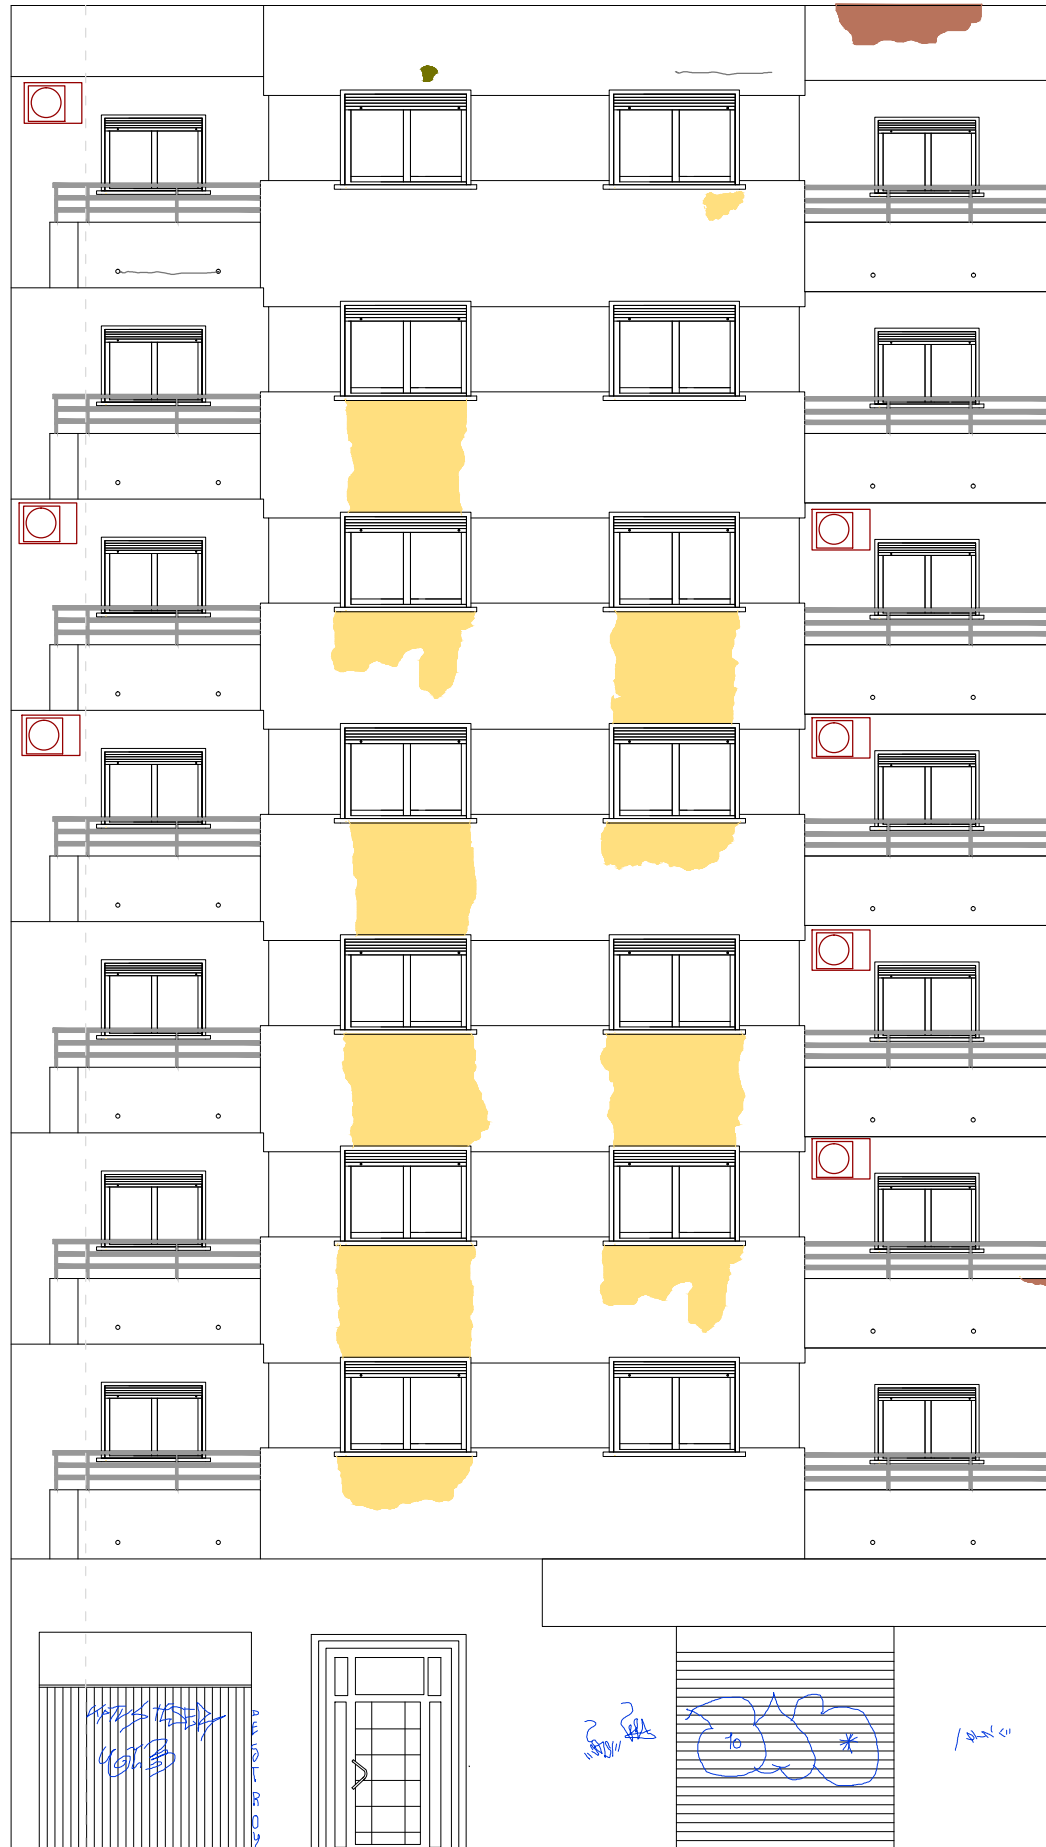
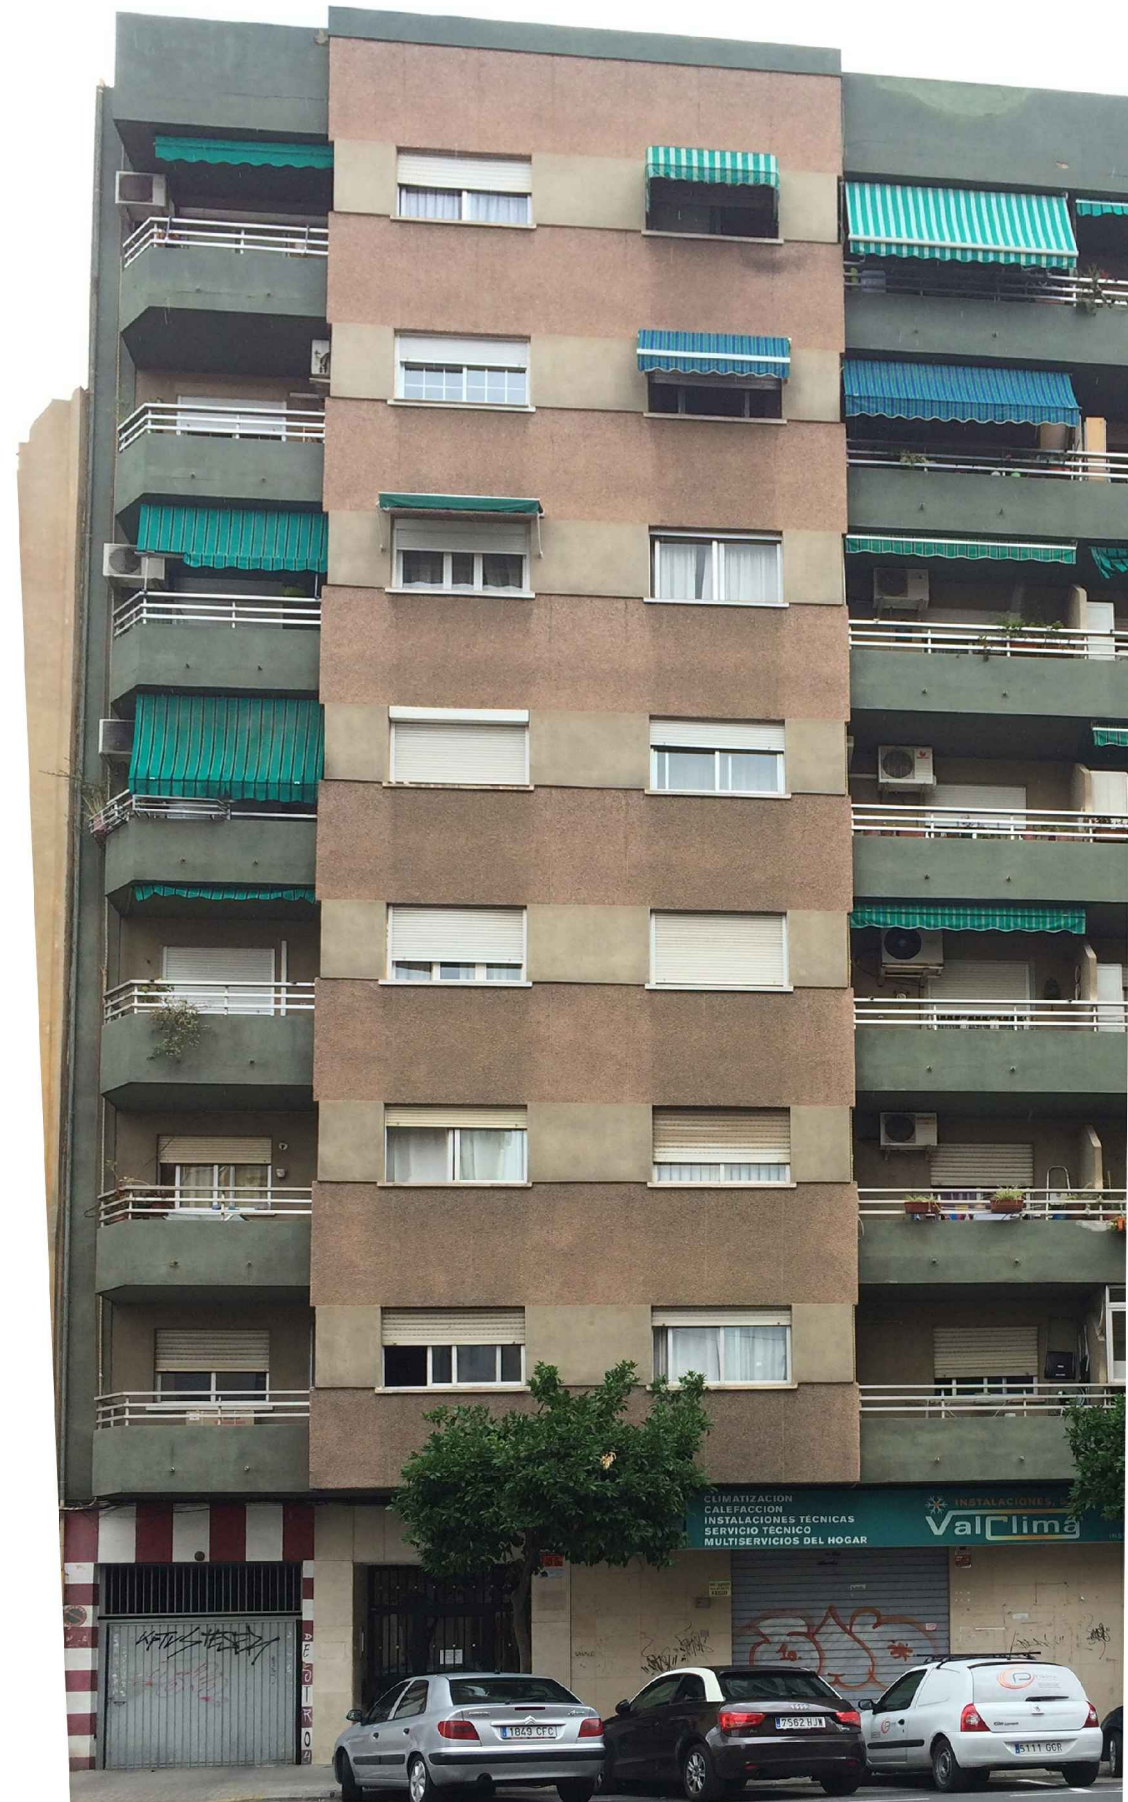
Avenida Constitución nº 43

- Fisuras
- Elementos impropios
- Desconchado revestimiento
- Suciedad
- Graffitis

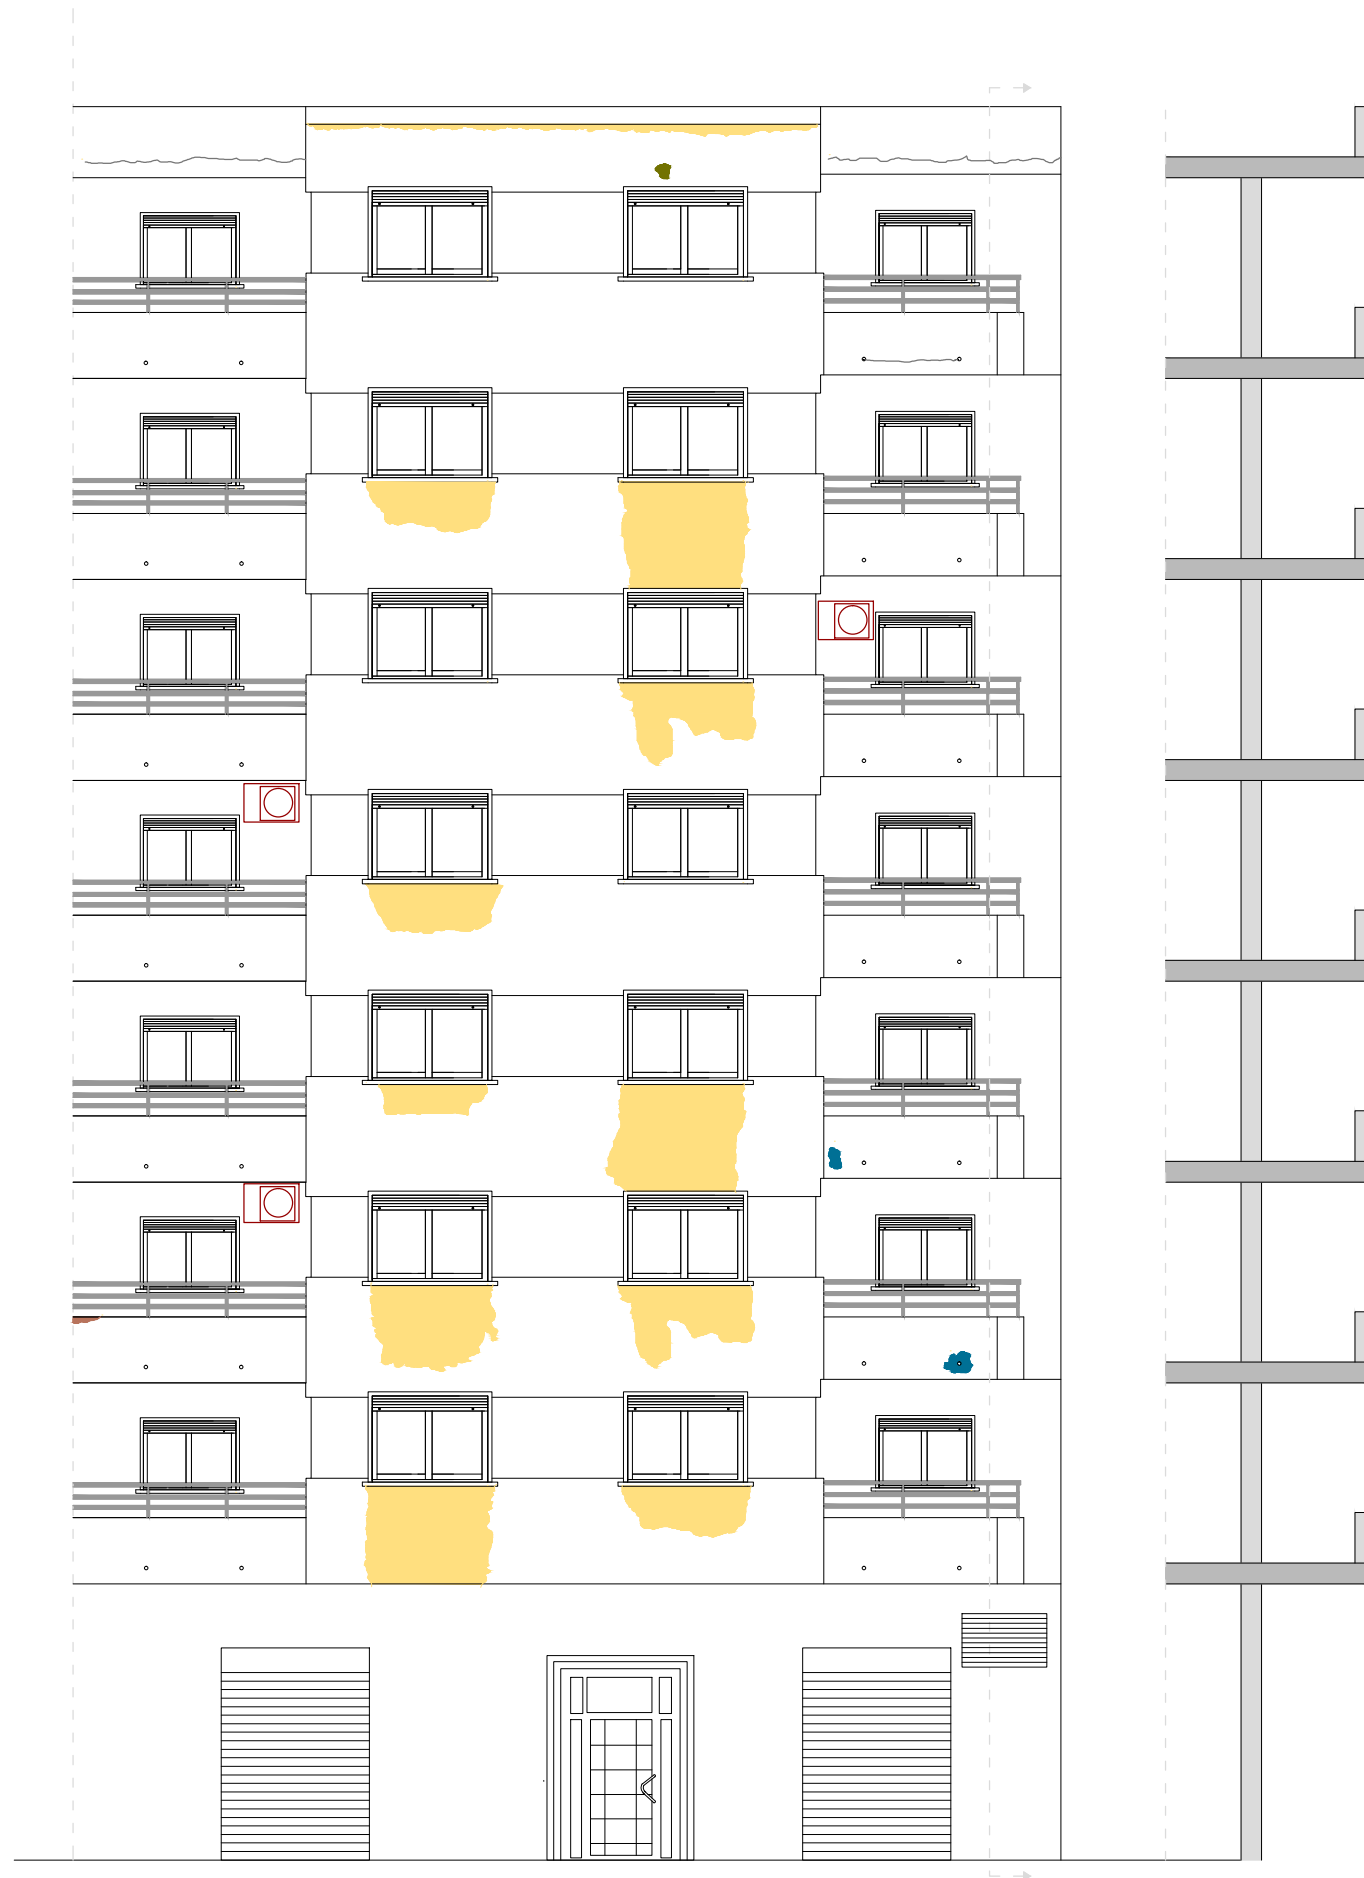
Avenida Constitución nº 47

- Fisuras
- Elementos improprios
- Suciedad
- Humedad

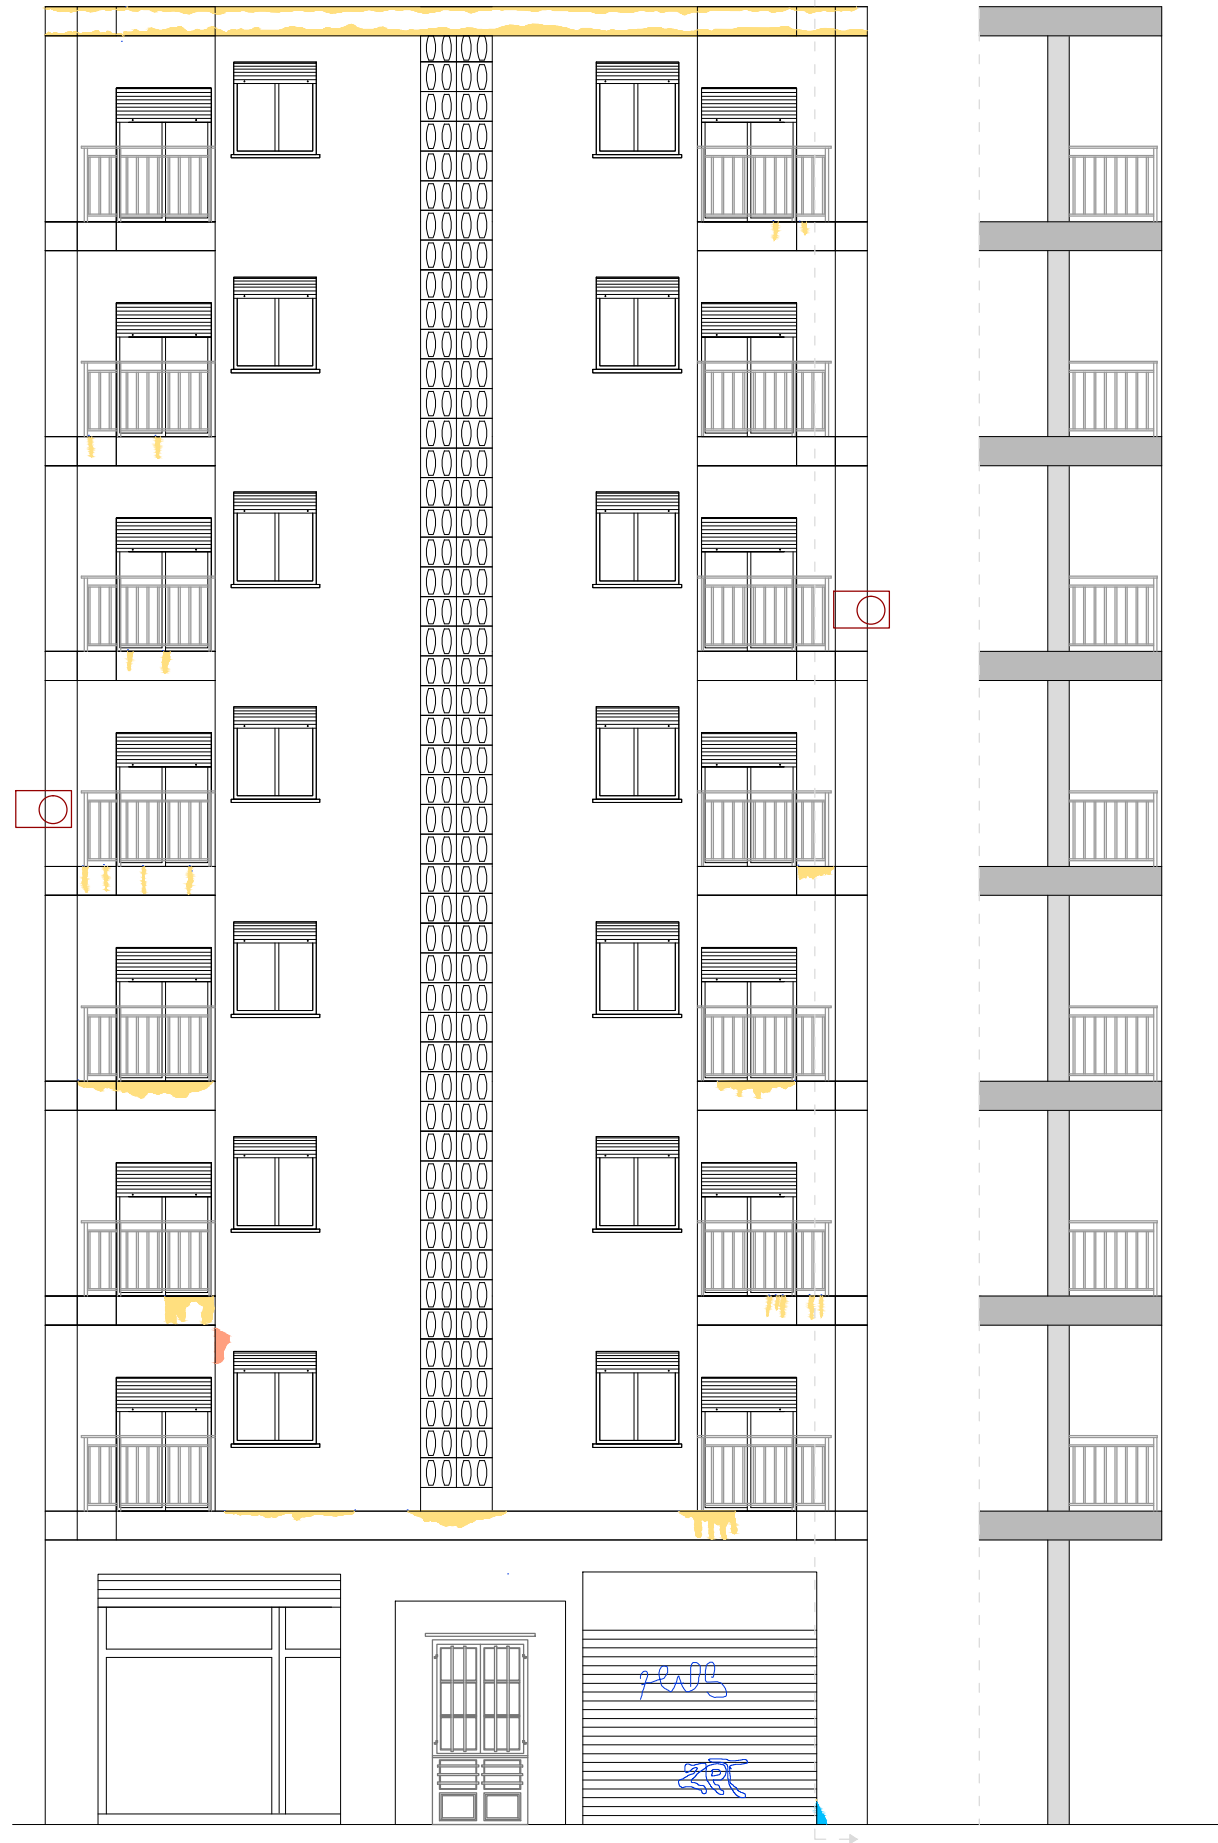
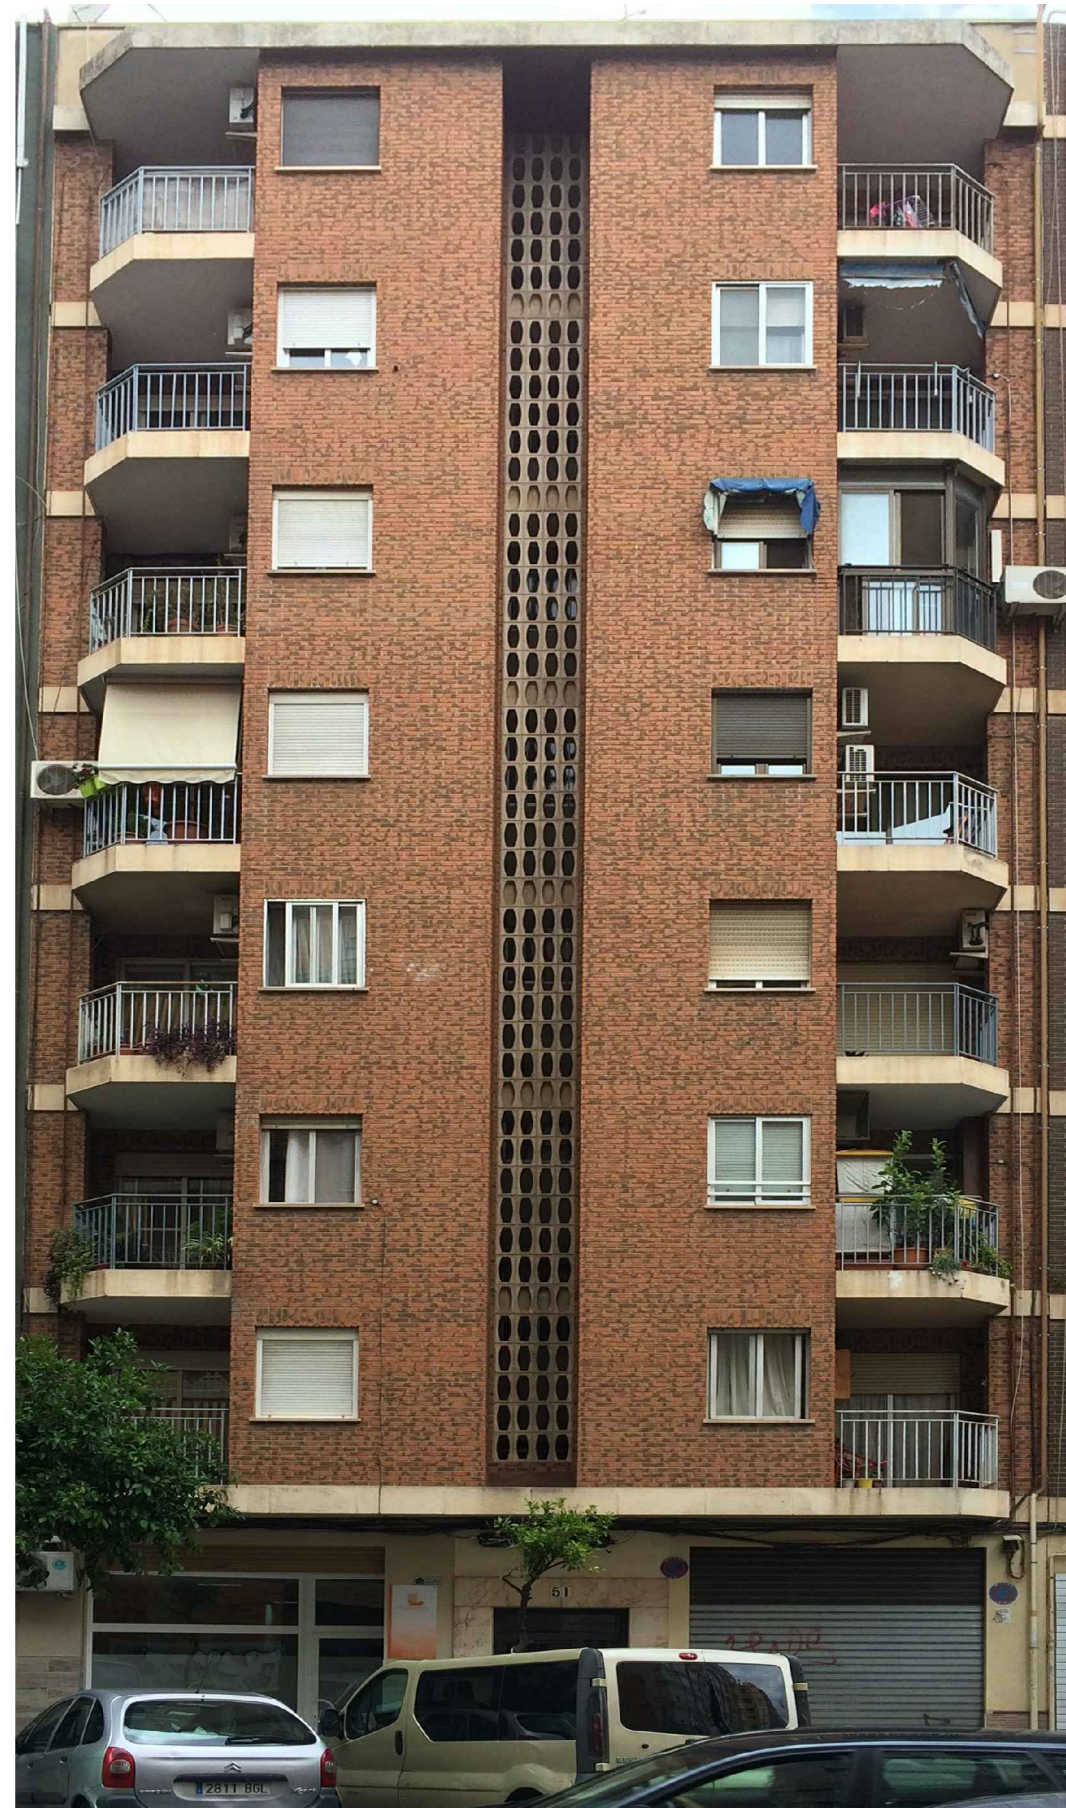
Avenida Constitución nº 51

- Elementos impropios
- Perros. nitrato
- Suciedad
- Graffitis
