TFG- Análisis de lesiones en fachadas en la ciudad de Valencia

DISTRITO DE ZAIDIA

En este trabajo de final de grado se realizan un análisis y estudio de la zona del ensanche de valencia, concretamente el barrio de Zaidia Y propone unas intervenciones para mejorar los edificios y mantener en condiciones nuestro parque inmobiliario.

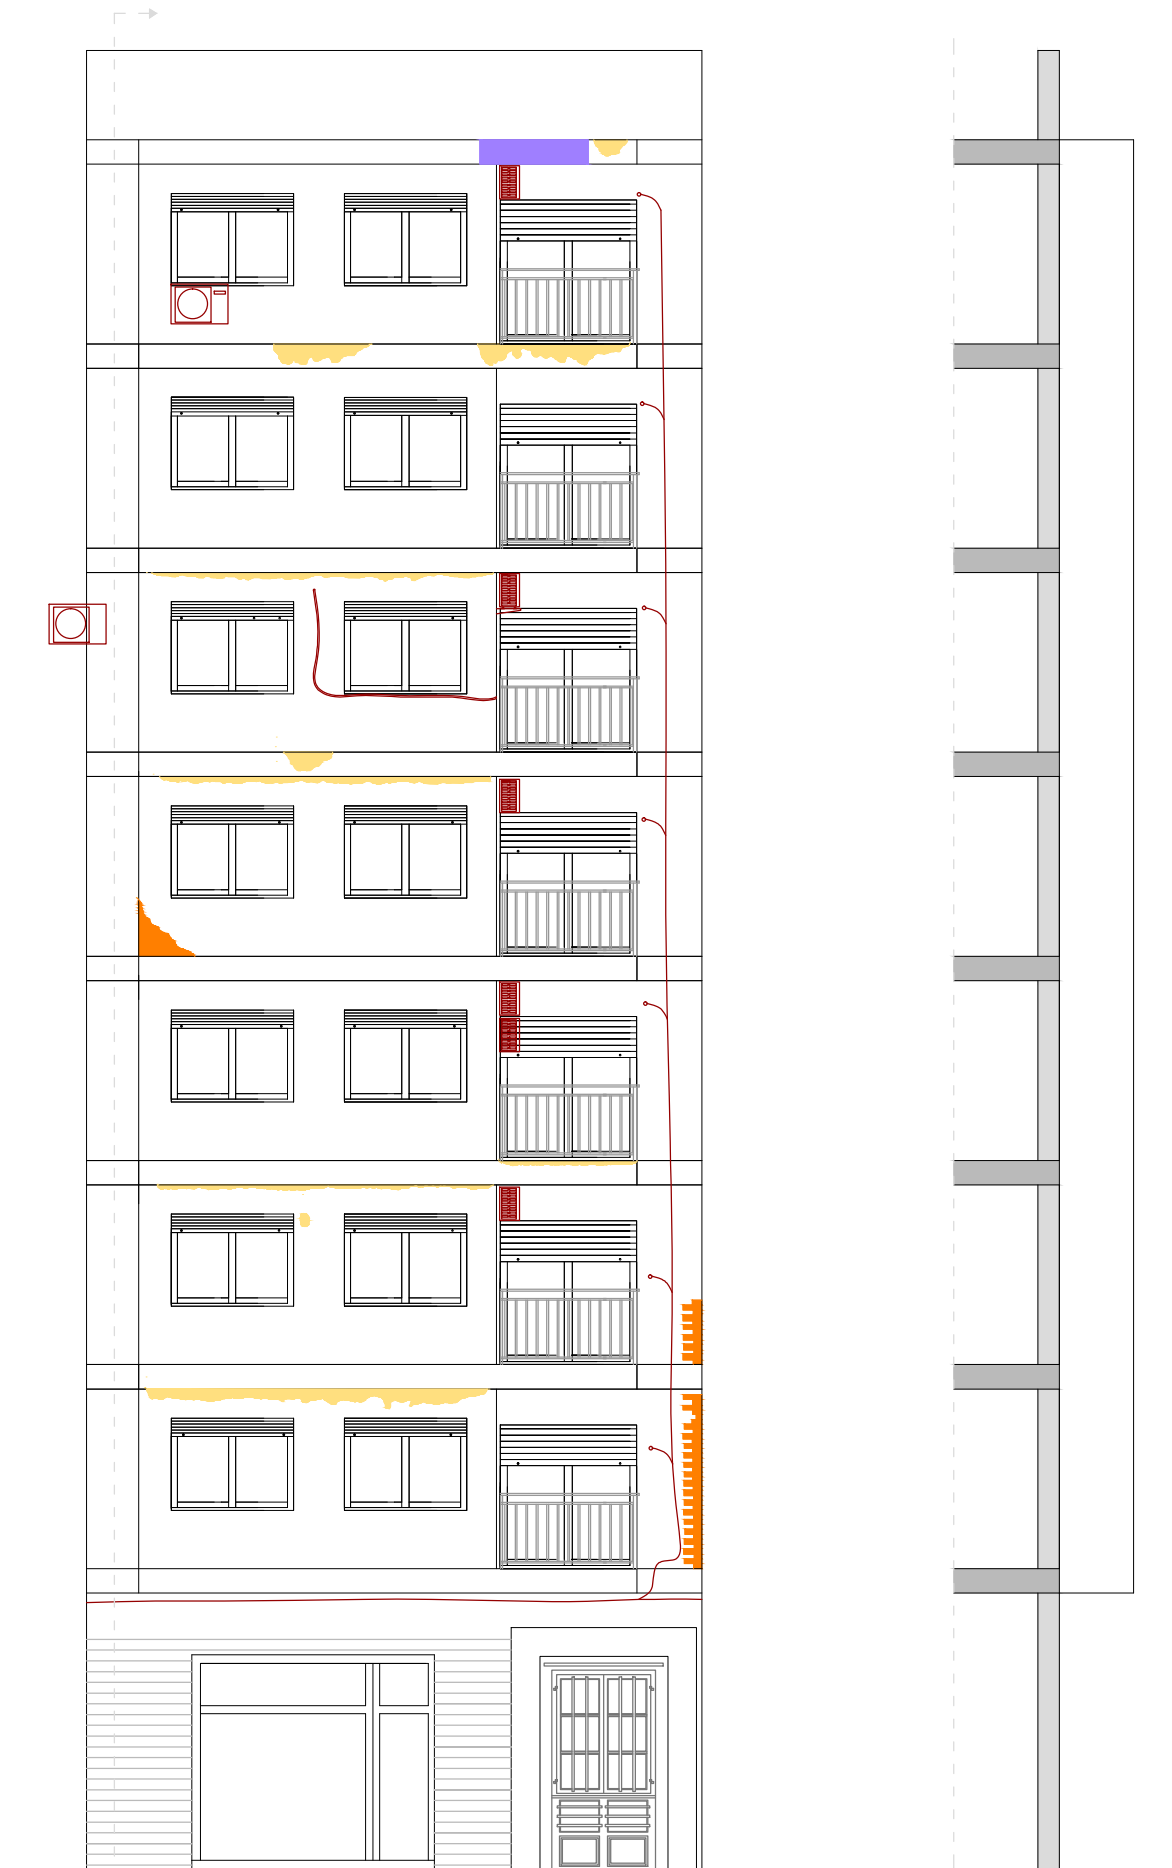
Avenida Constitución nº 53

- Elementos impropios
- Desprendimiento aplacados
- Suciedad
- Decoloración ladrillo caravista

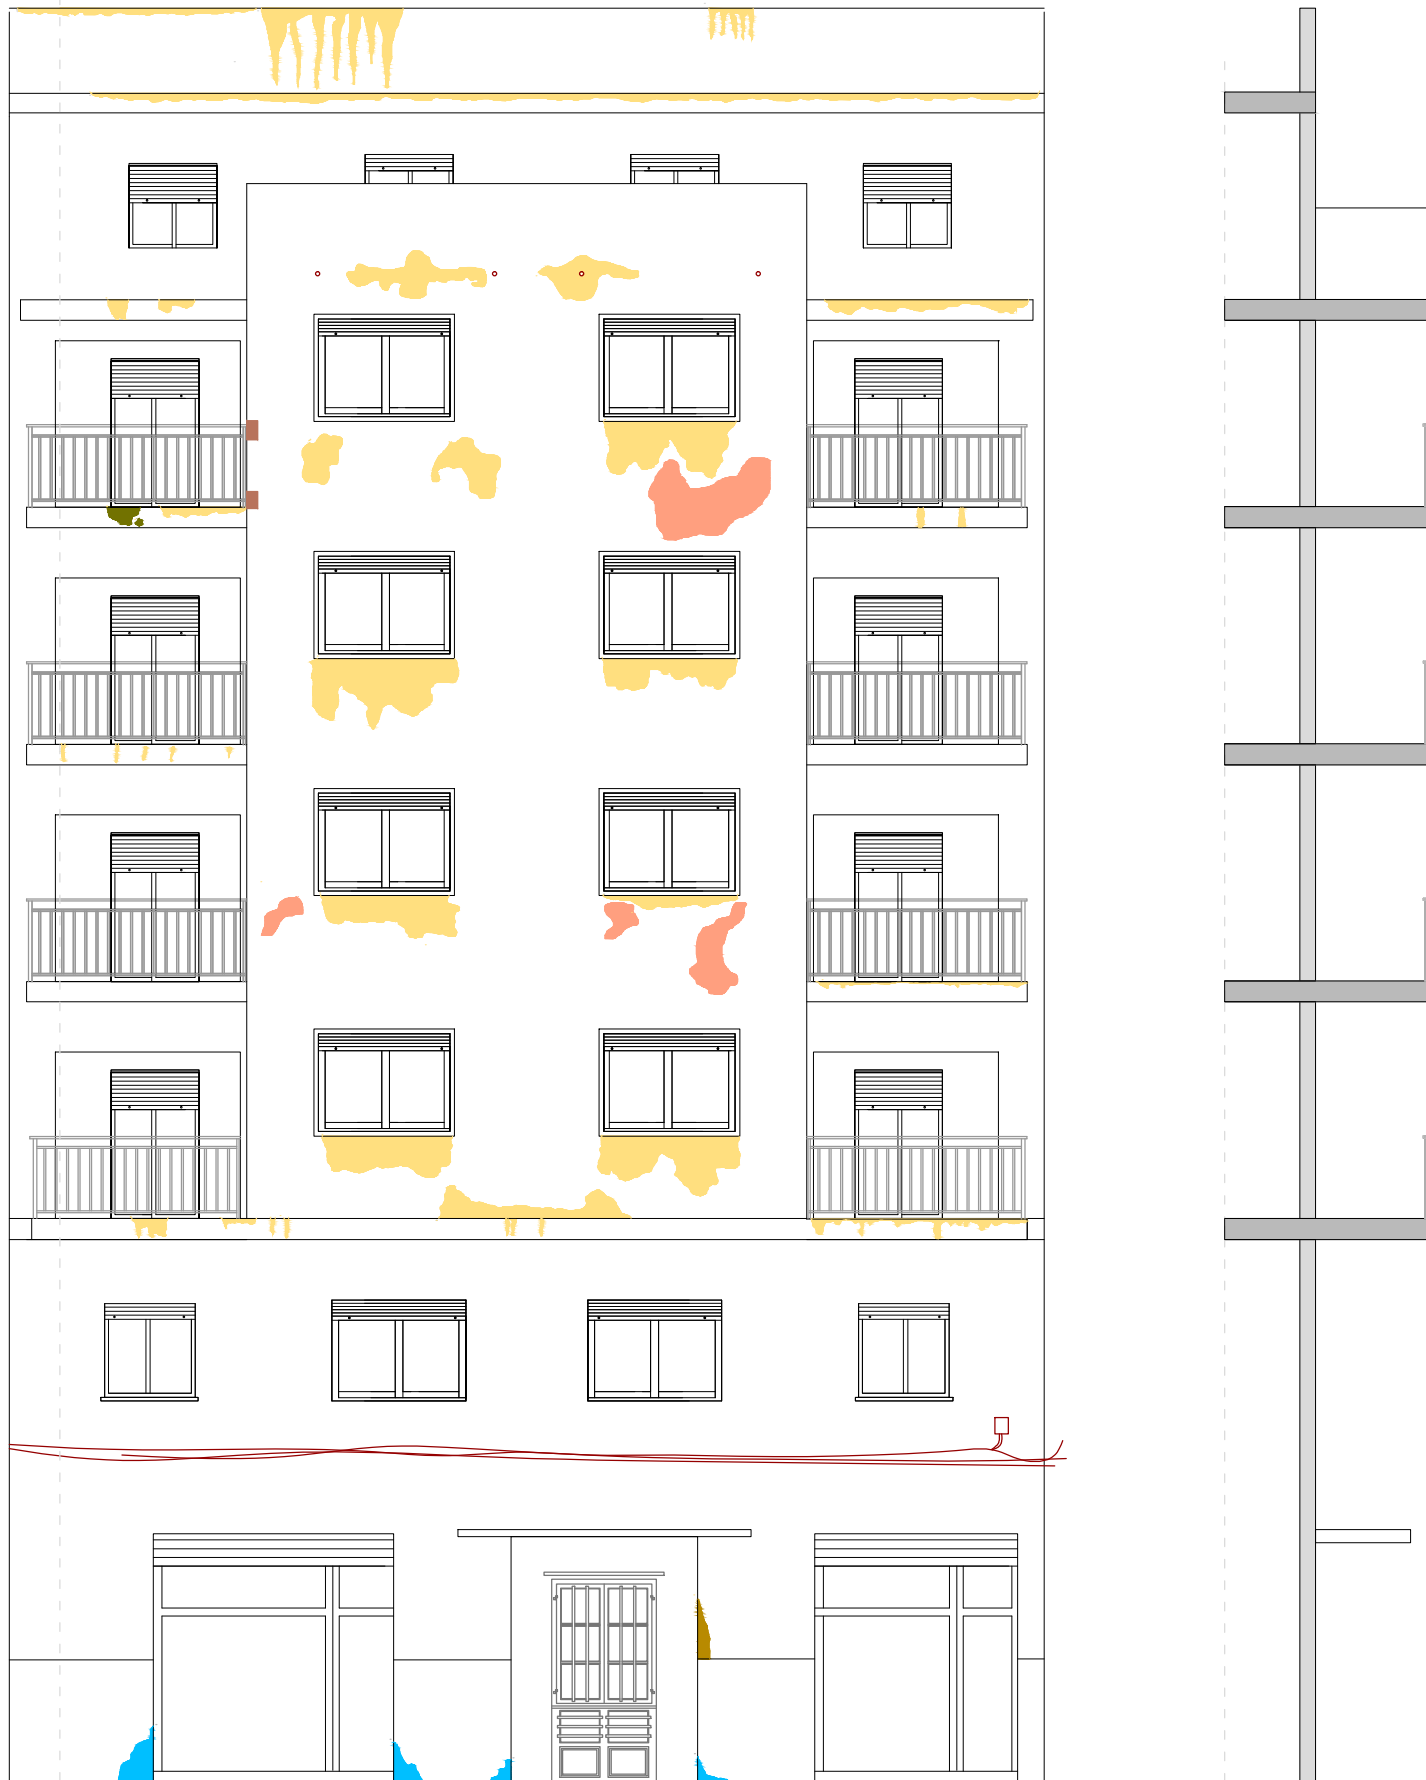
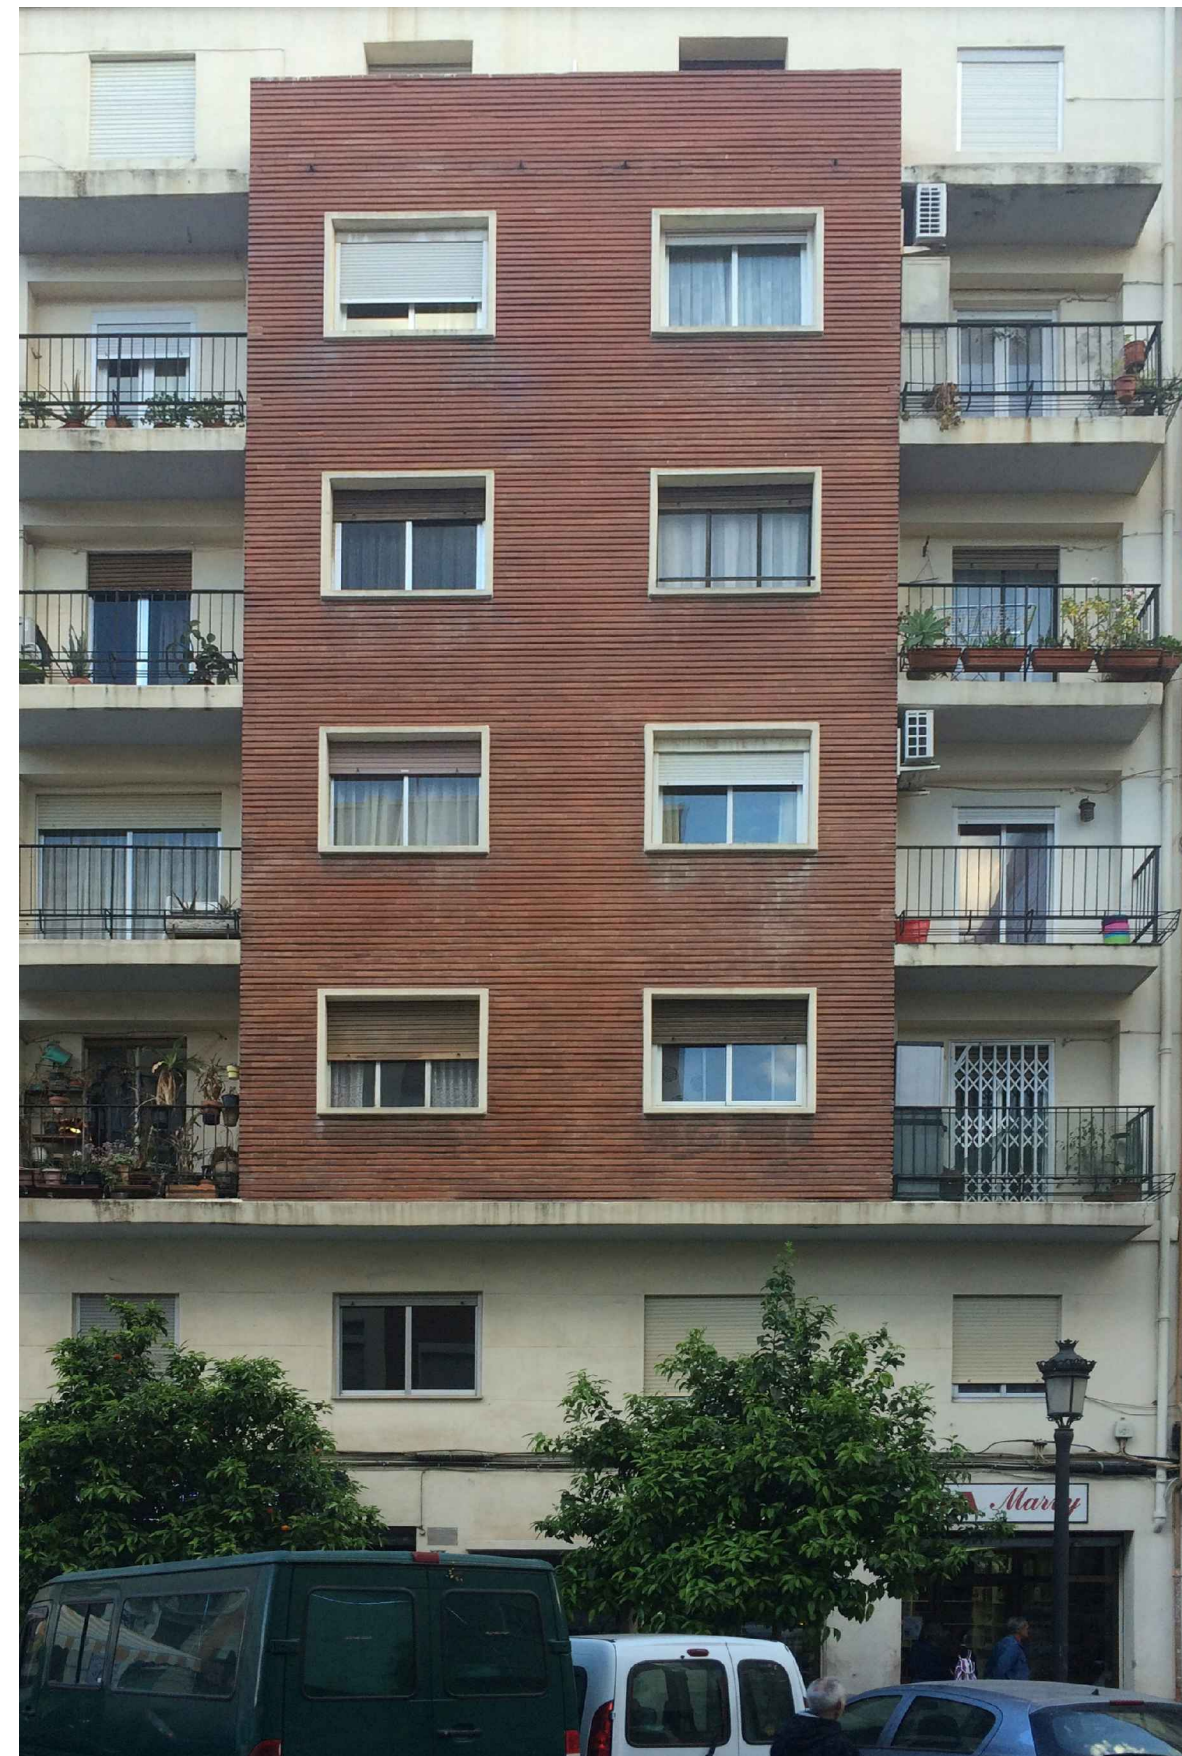
Calle Lleida nº 25

- Elementos impropios
- Perros. nitrato
- Desprendimiento pintura
- Suciedad
- Graffitis
- Desconchados revestimientos
- Eflorescencias ladrillo caravista
- Intervenciones

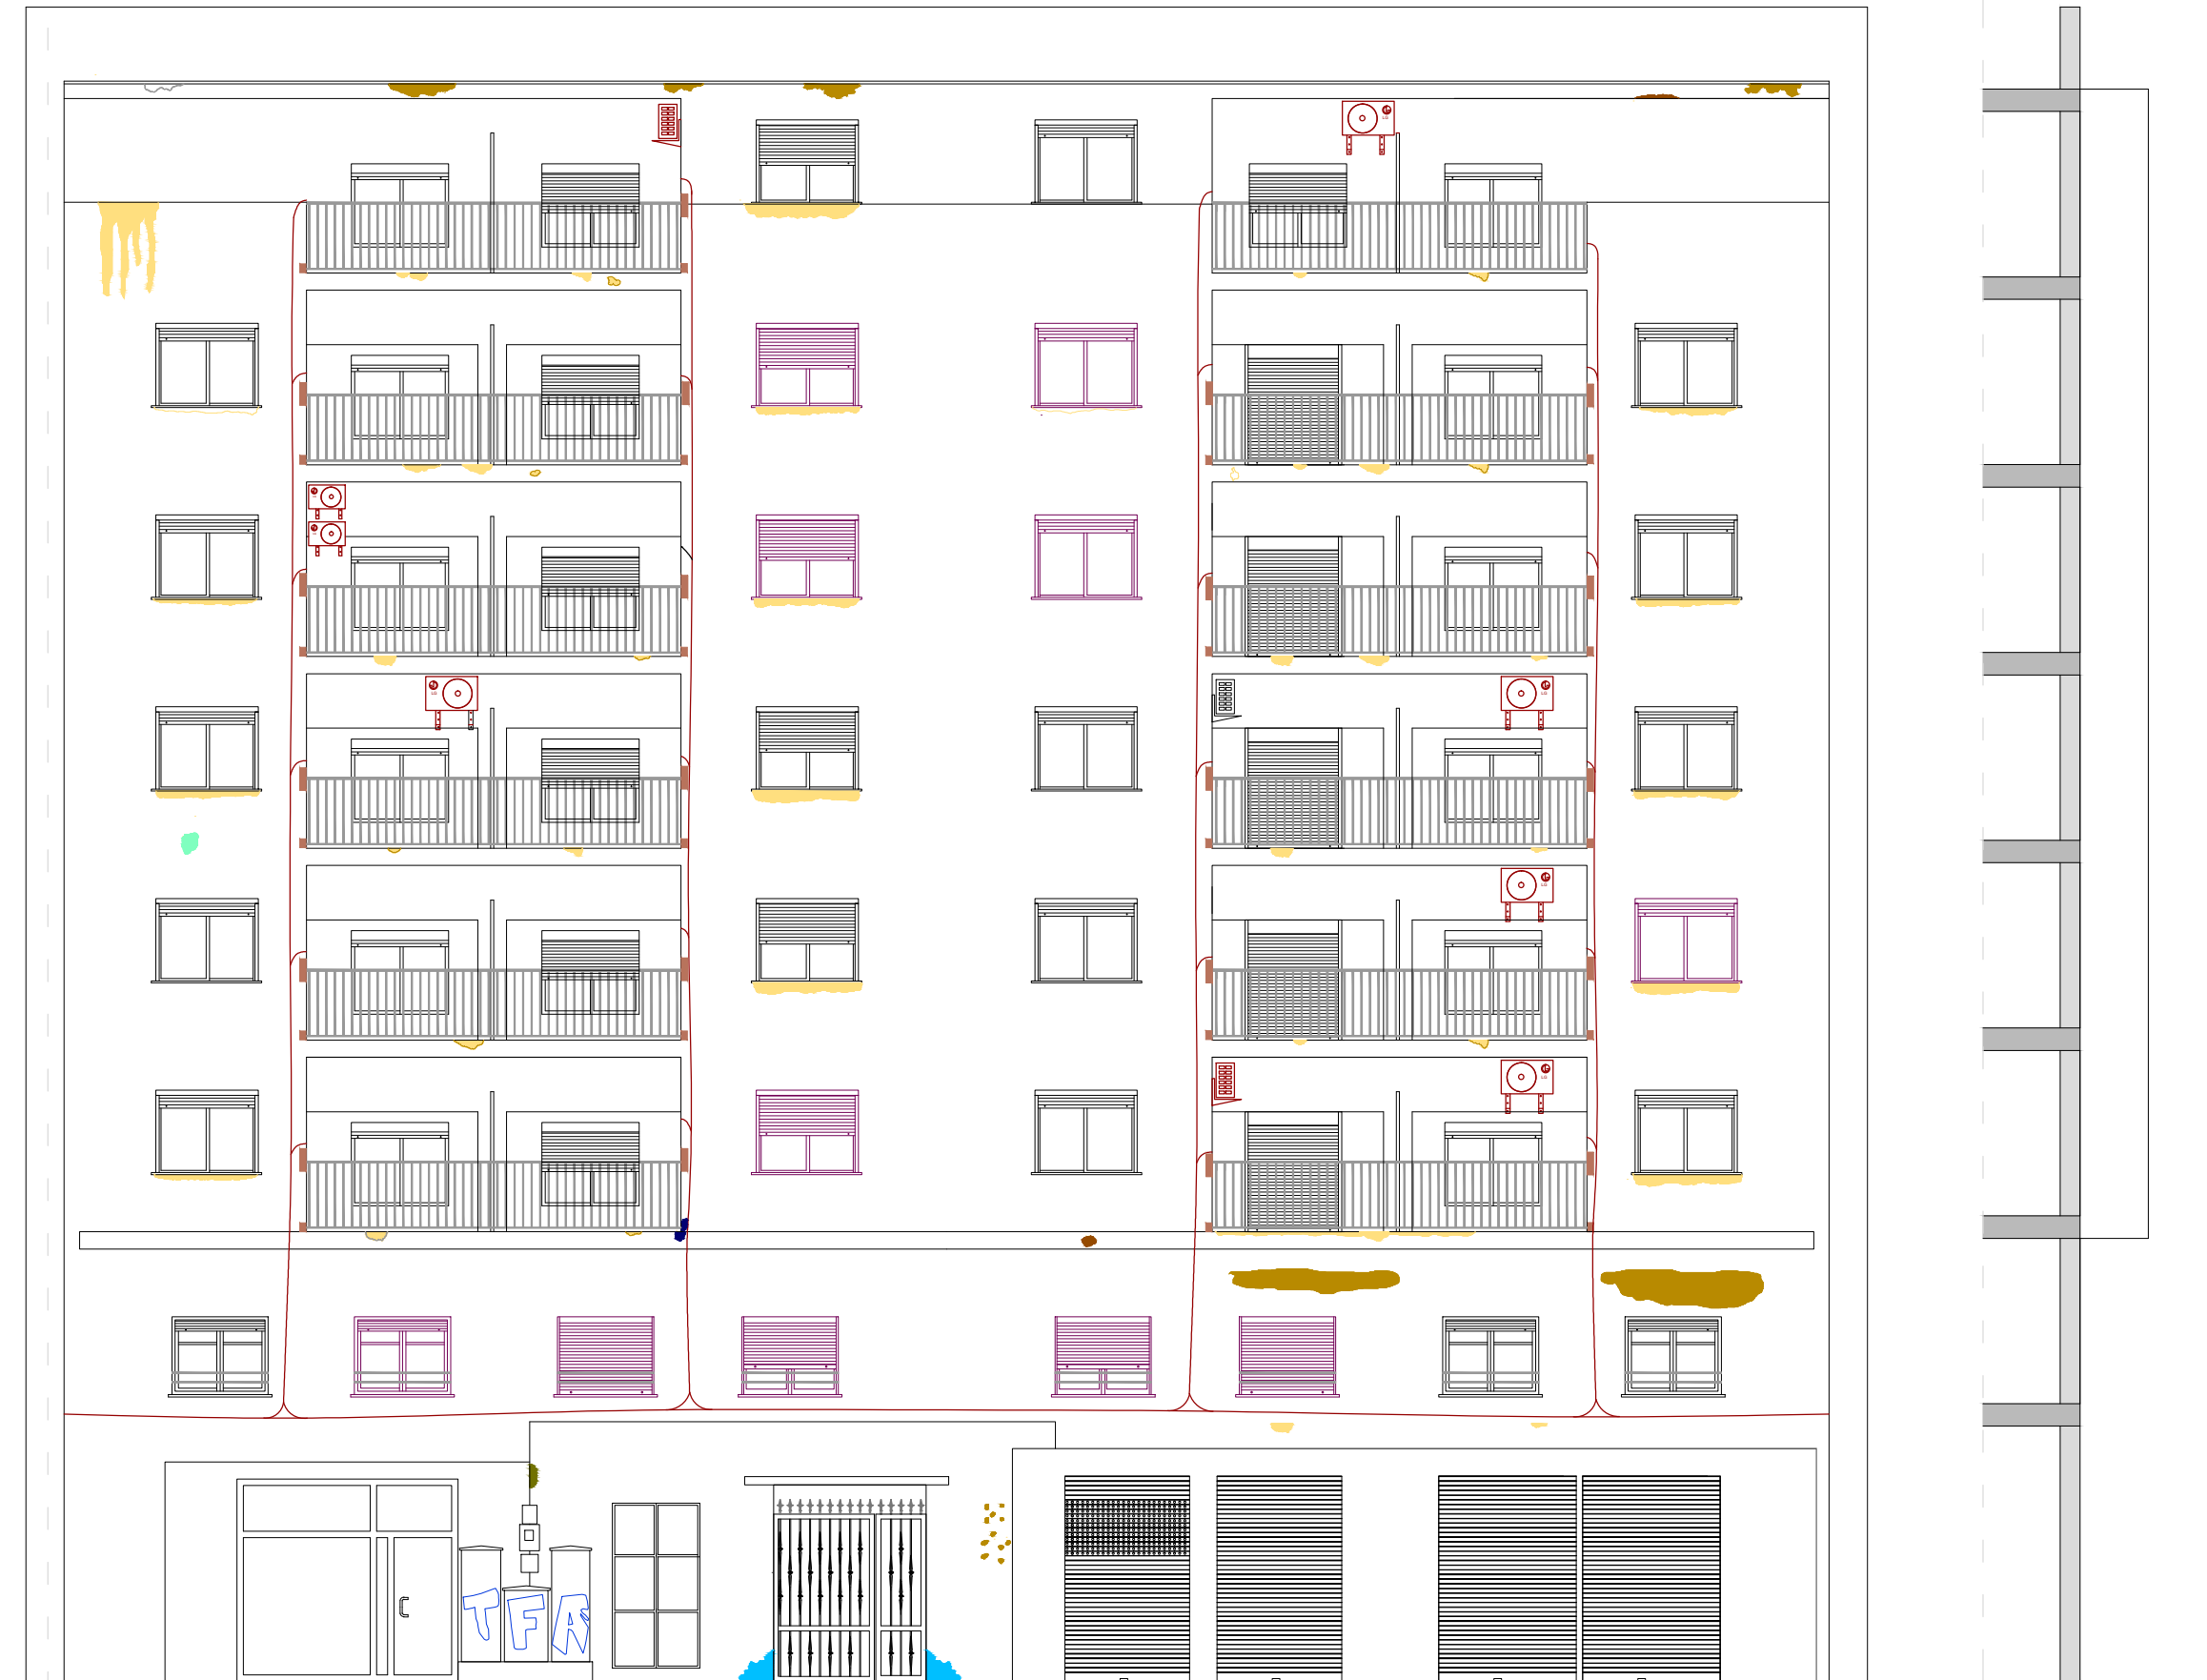
Calle Lleida nº 27

- Elementos impropios
- Perros. nitrato
- Desprendimiento pintura
- Suciedad
- Graffitis
- Desconchados revestimientos
- Eflorescencias ladrillo caravista
- Bordes erosionados en cornisas
- Elementos de madera.
- Intervenciones

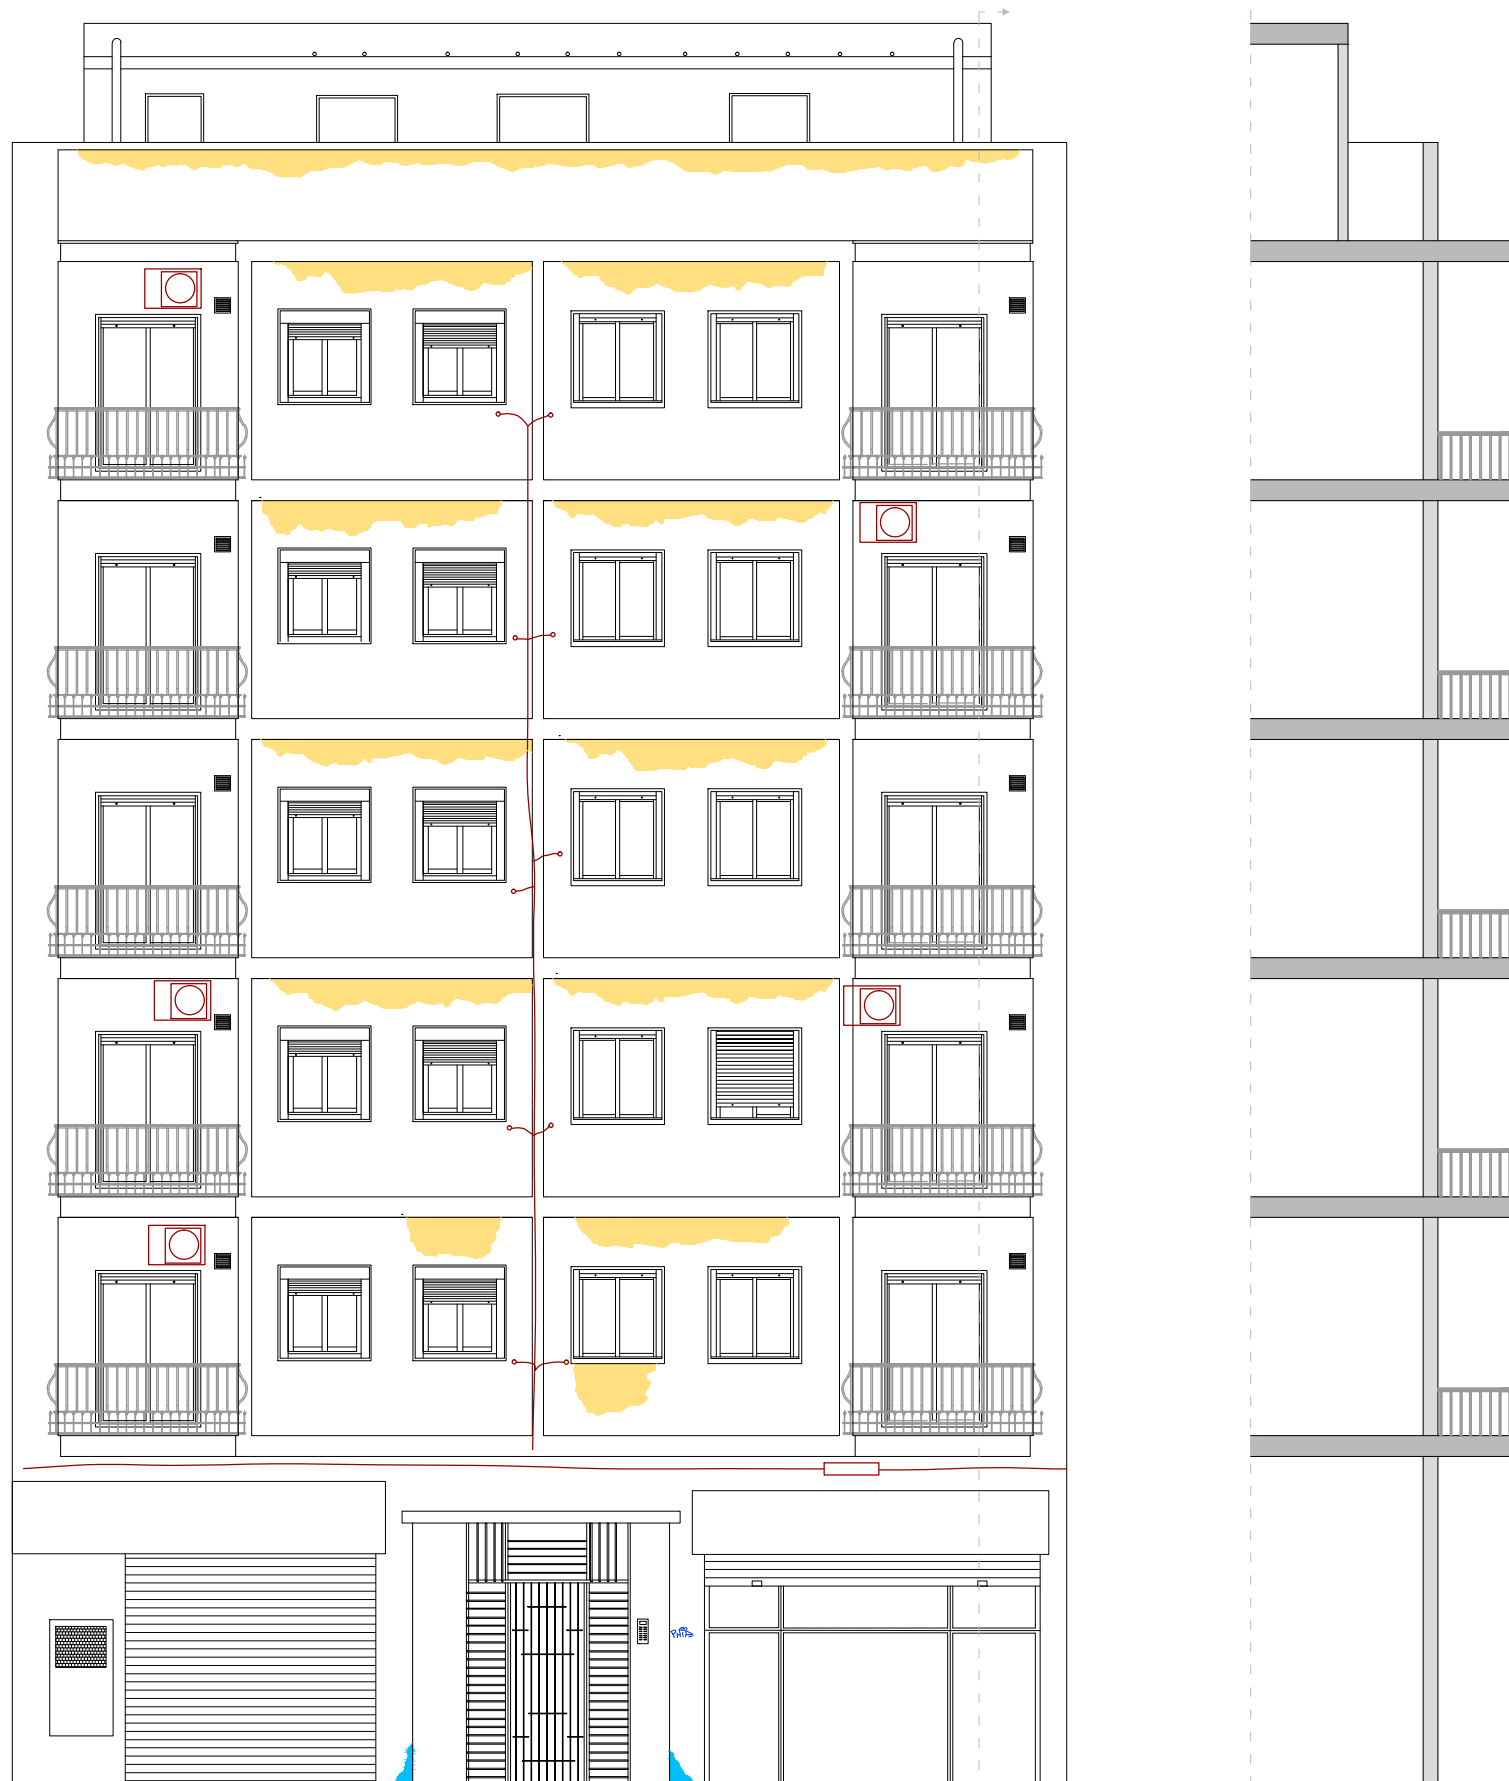
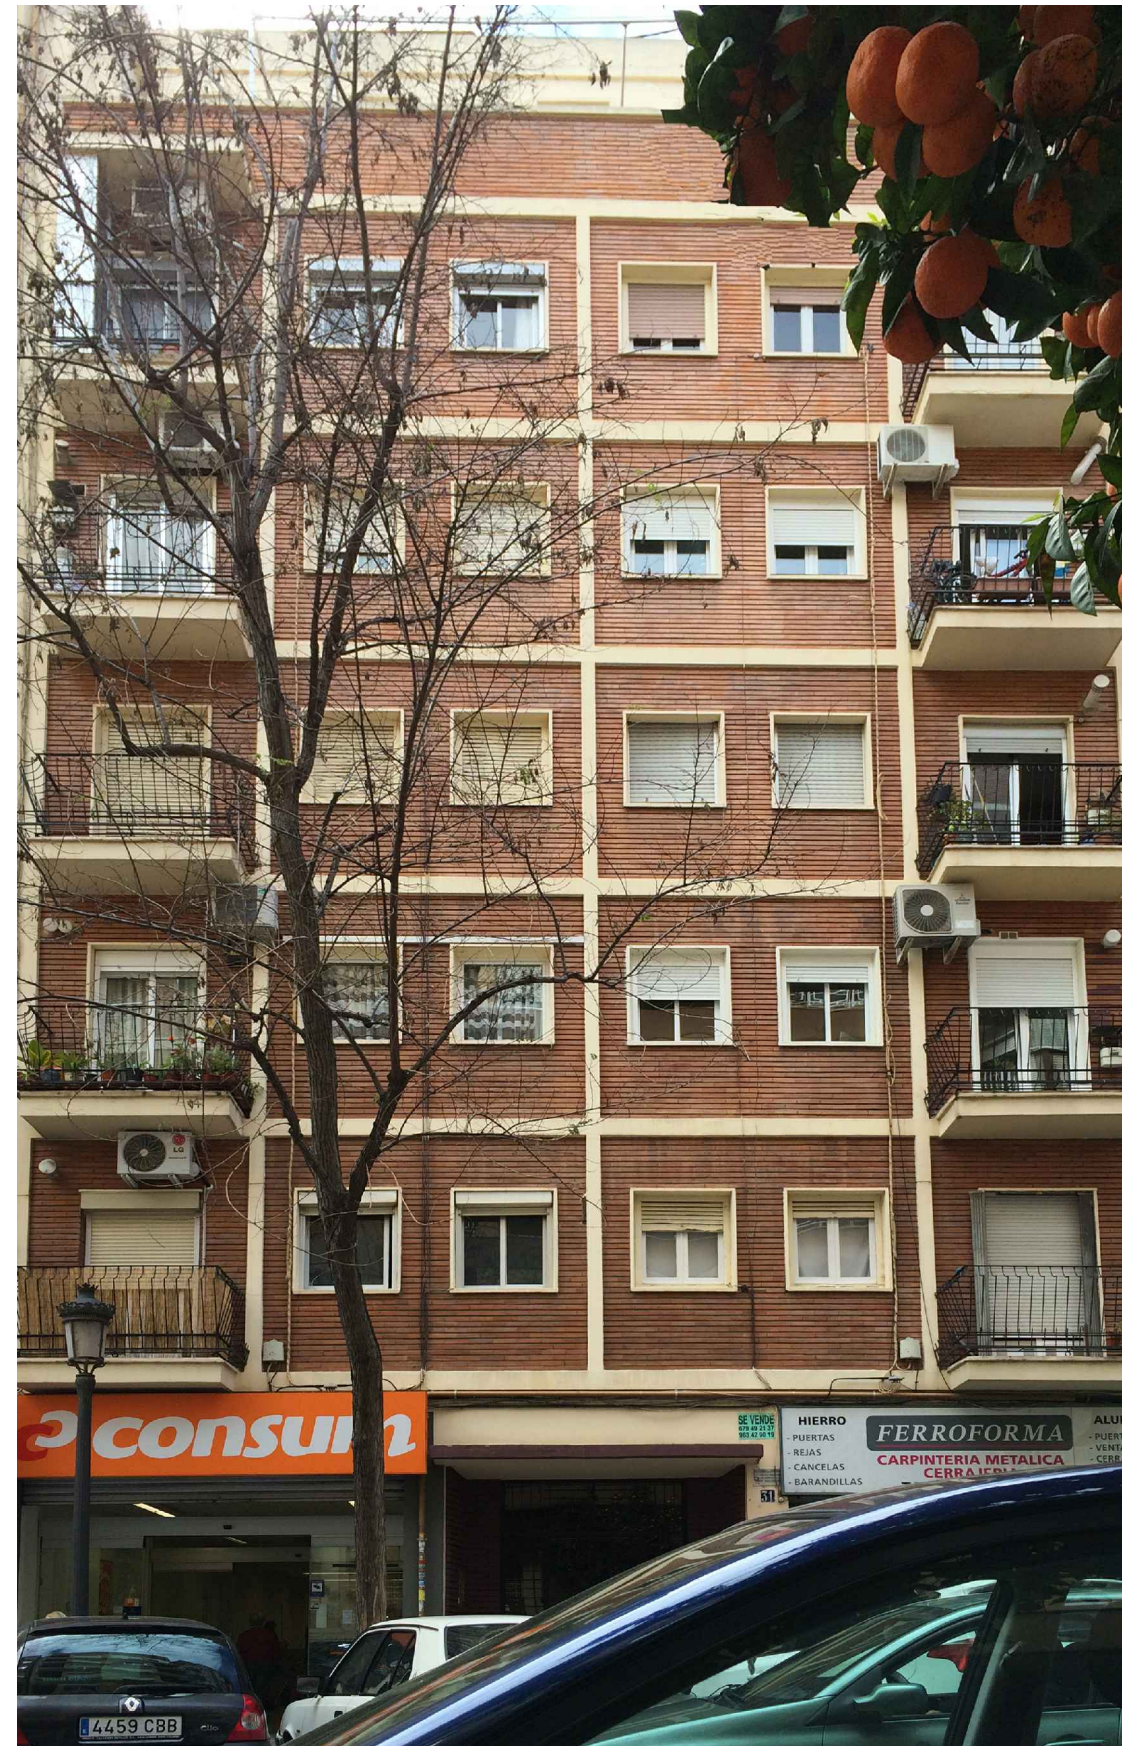
Calle Lleida nº 31

- Elementos impropios
- Nitrato perros
- Suciedad
- Graffitis

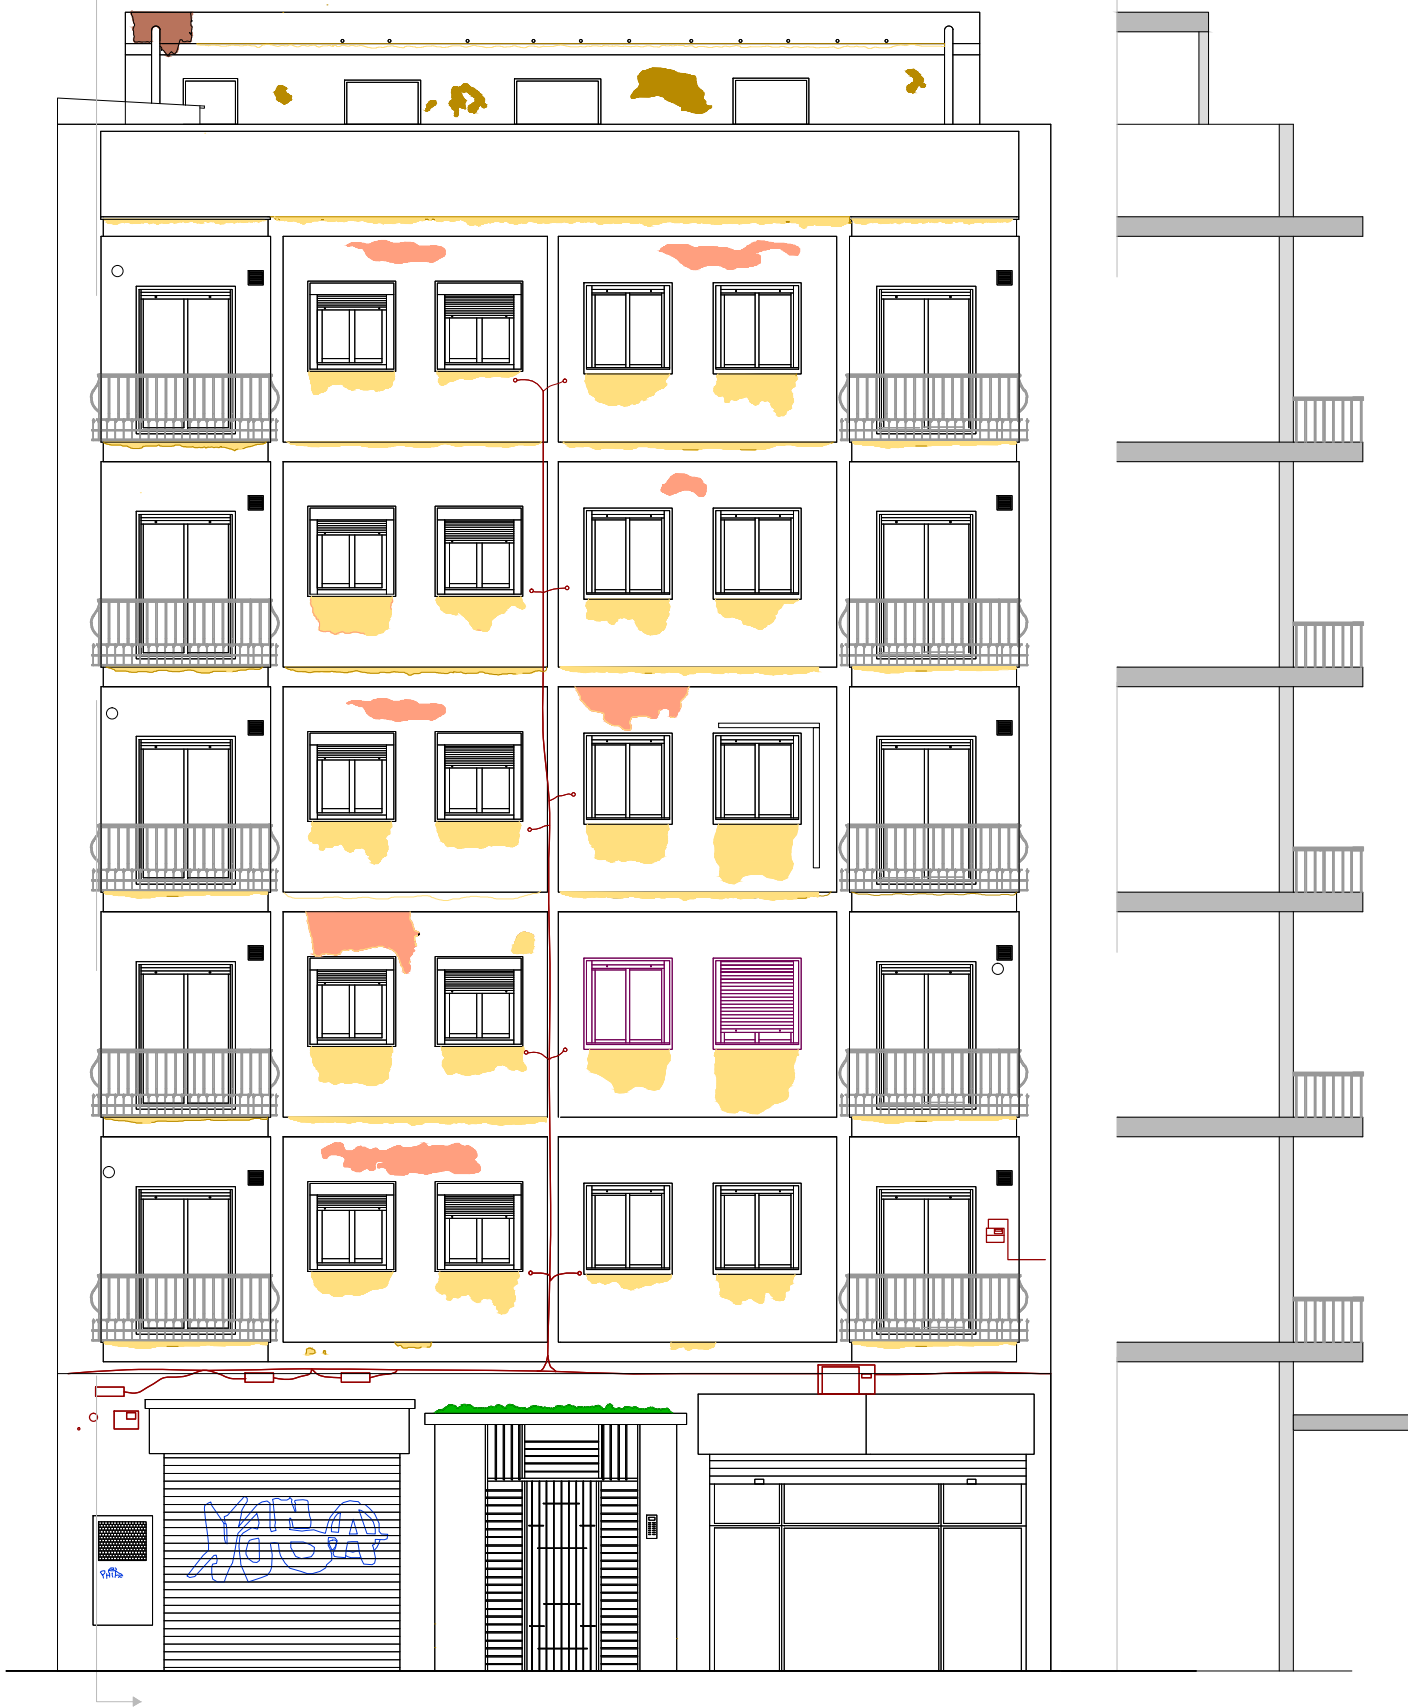
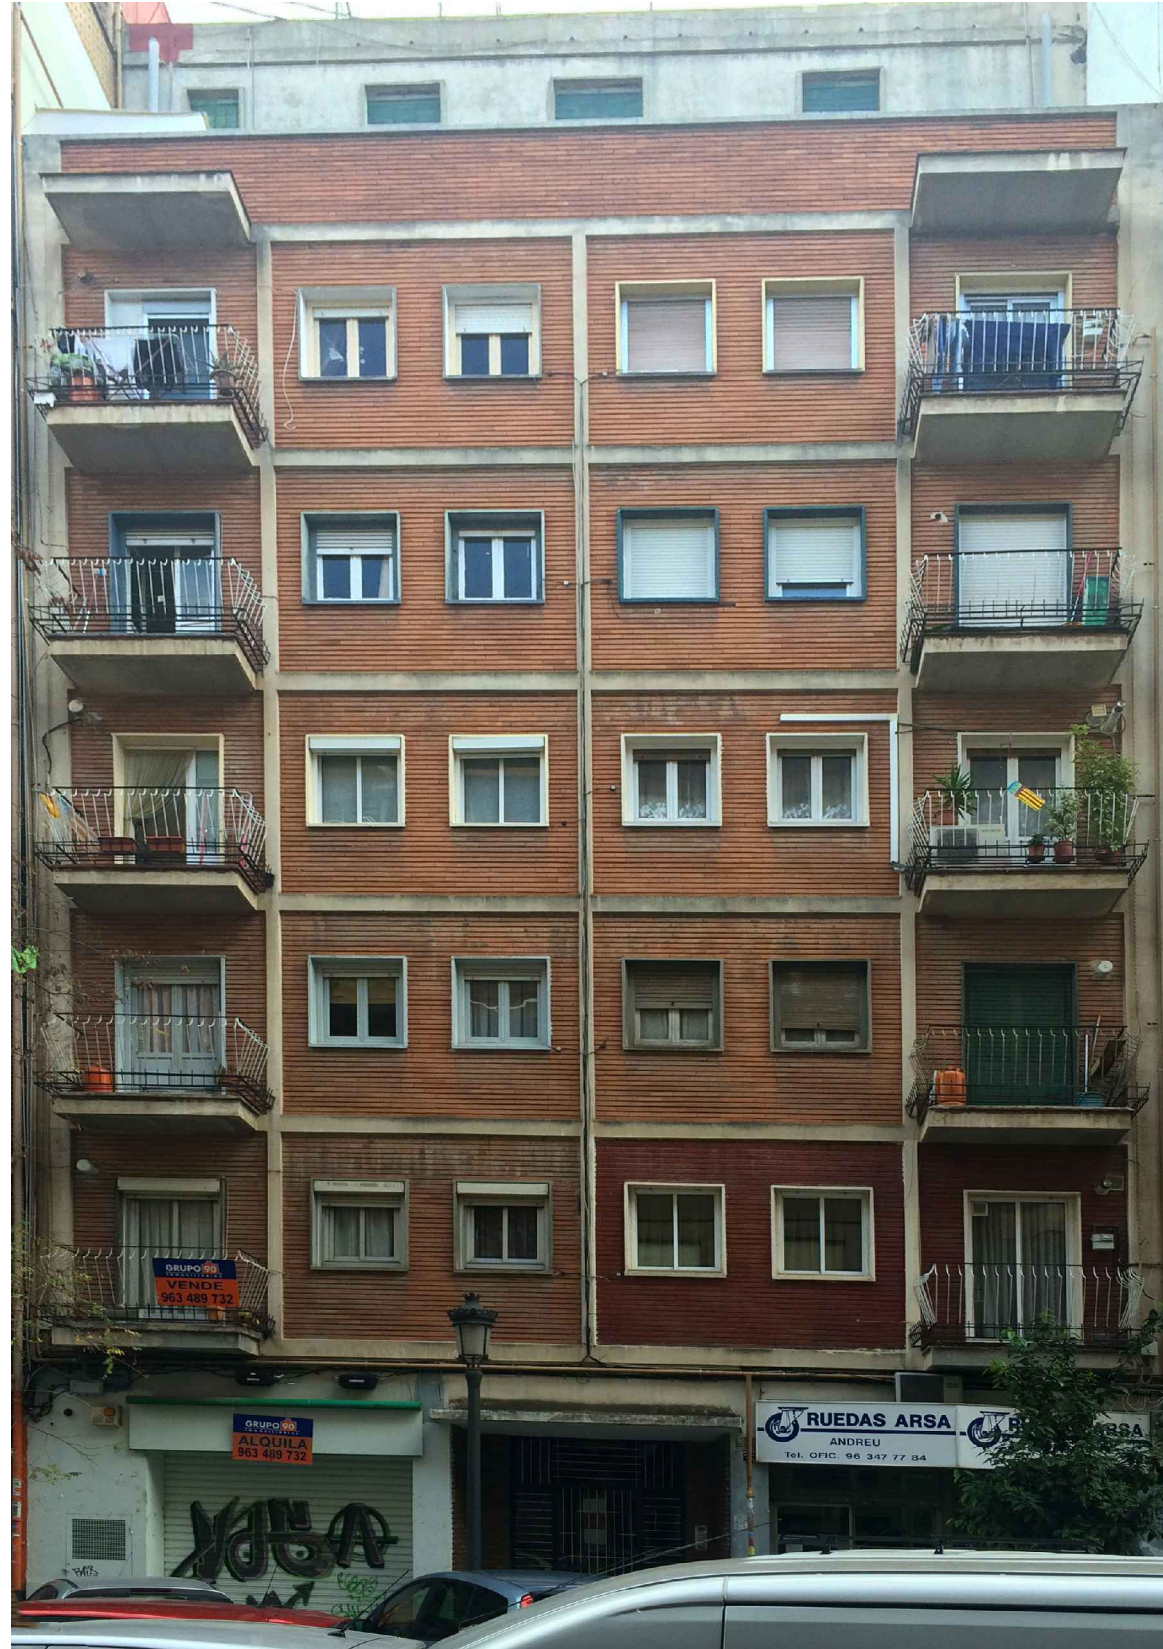
Calle Lleida nº 35

- Elementos impropios
- Desprendimiento pintura
- Suciedad
- Graffitis
- Desconchados revestimientos
- Eflorescencias ladrillo caravista
- Vegetación
- Elementos de madera. Humedad
- Intervenciones

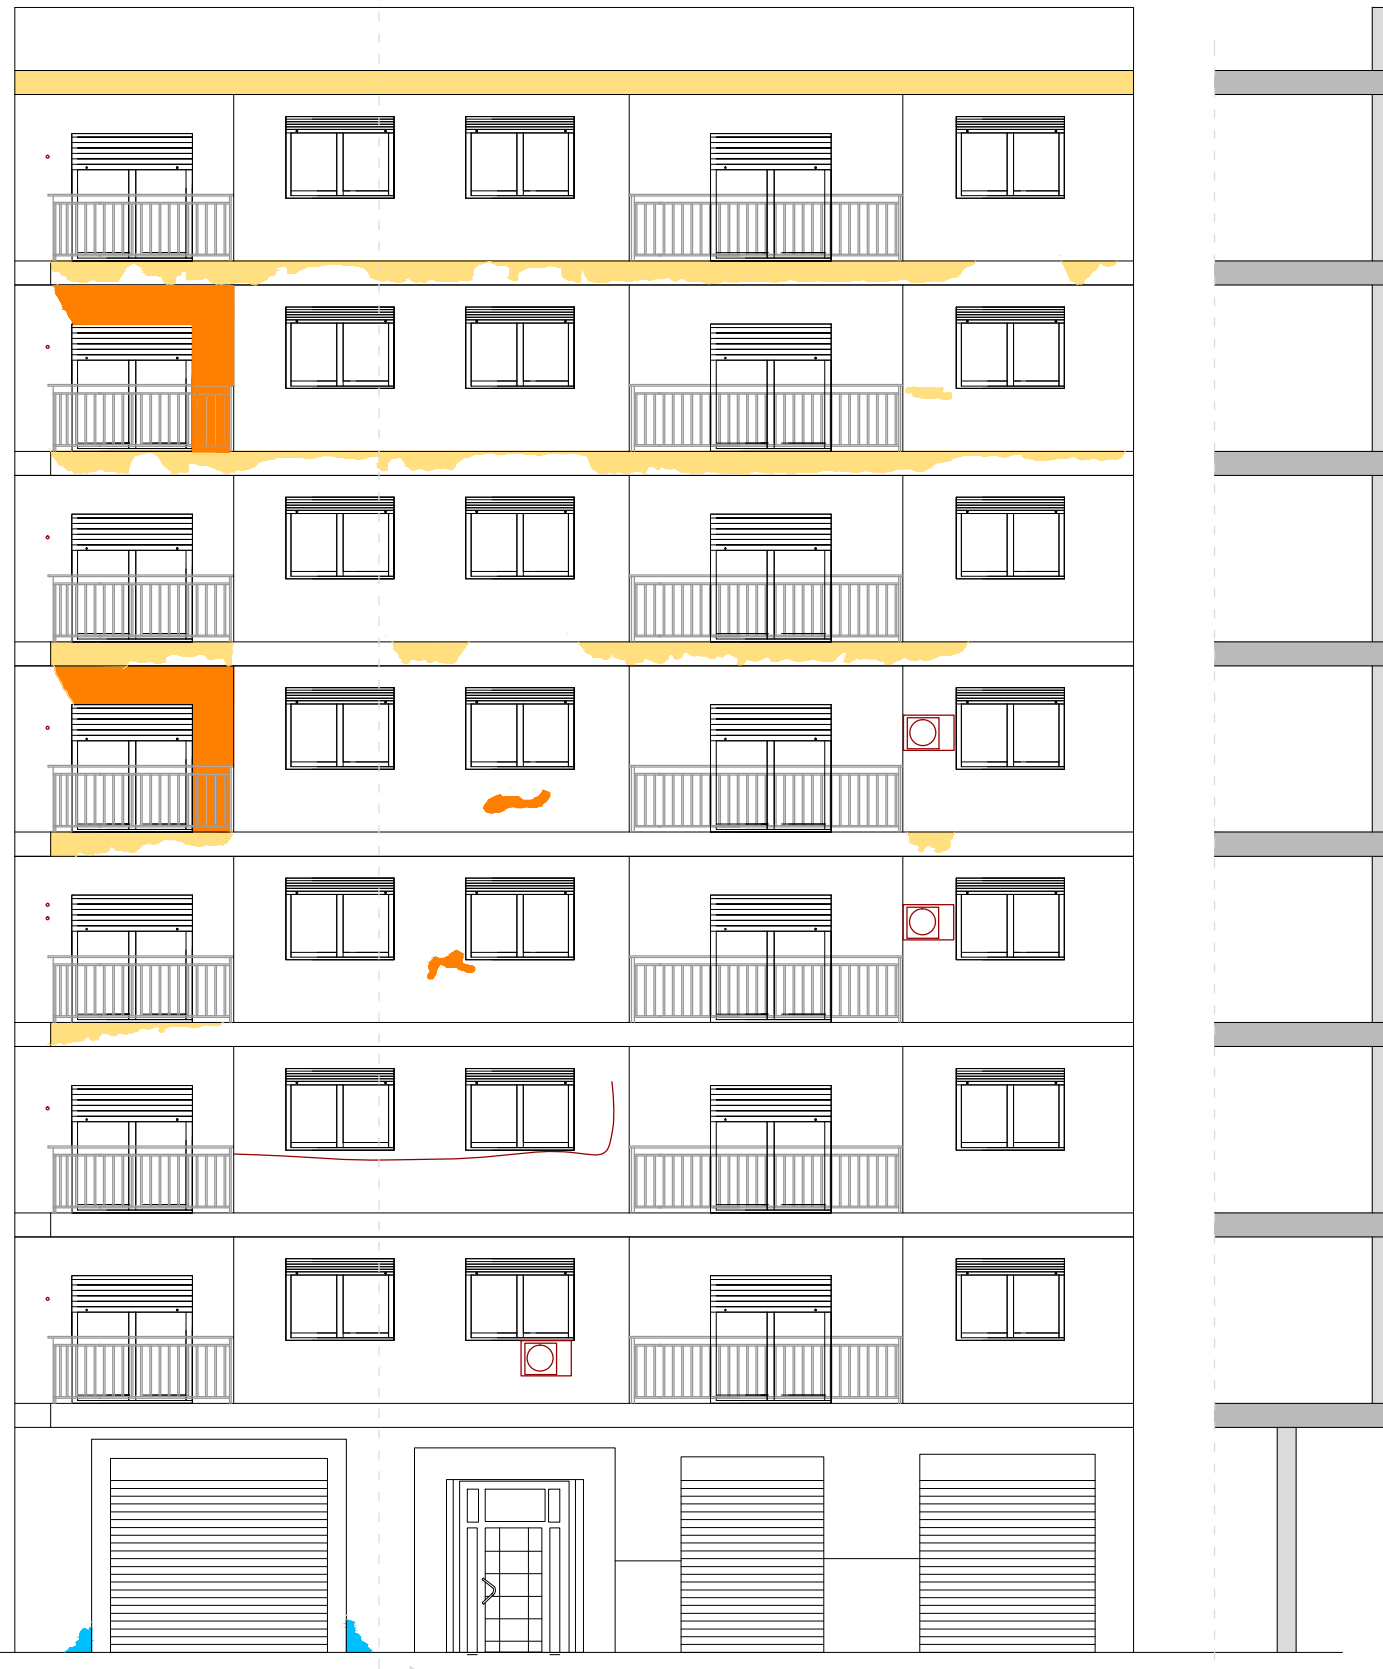
Calle Portugal nº 3

- Elementos impropios
- Perros. nitrato
- Suciedad
- Decoloración ladrillo caravista
