TFG- Análisis de lesiones en fachadas en la ciudad de Valencia

DISTRITO DE ZAIDIA

En este trabajo de final de grado se realizan un análisis y estudio de la zona del ensanche de valencia, concretamente el barrio de Zaidia Y propone unas intervenciones para mejorar los edificios y mantener en condiciones nuestro parque inmobiliario.

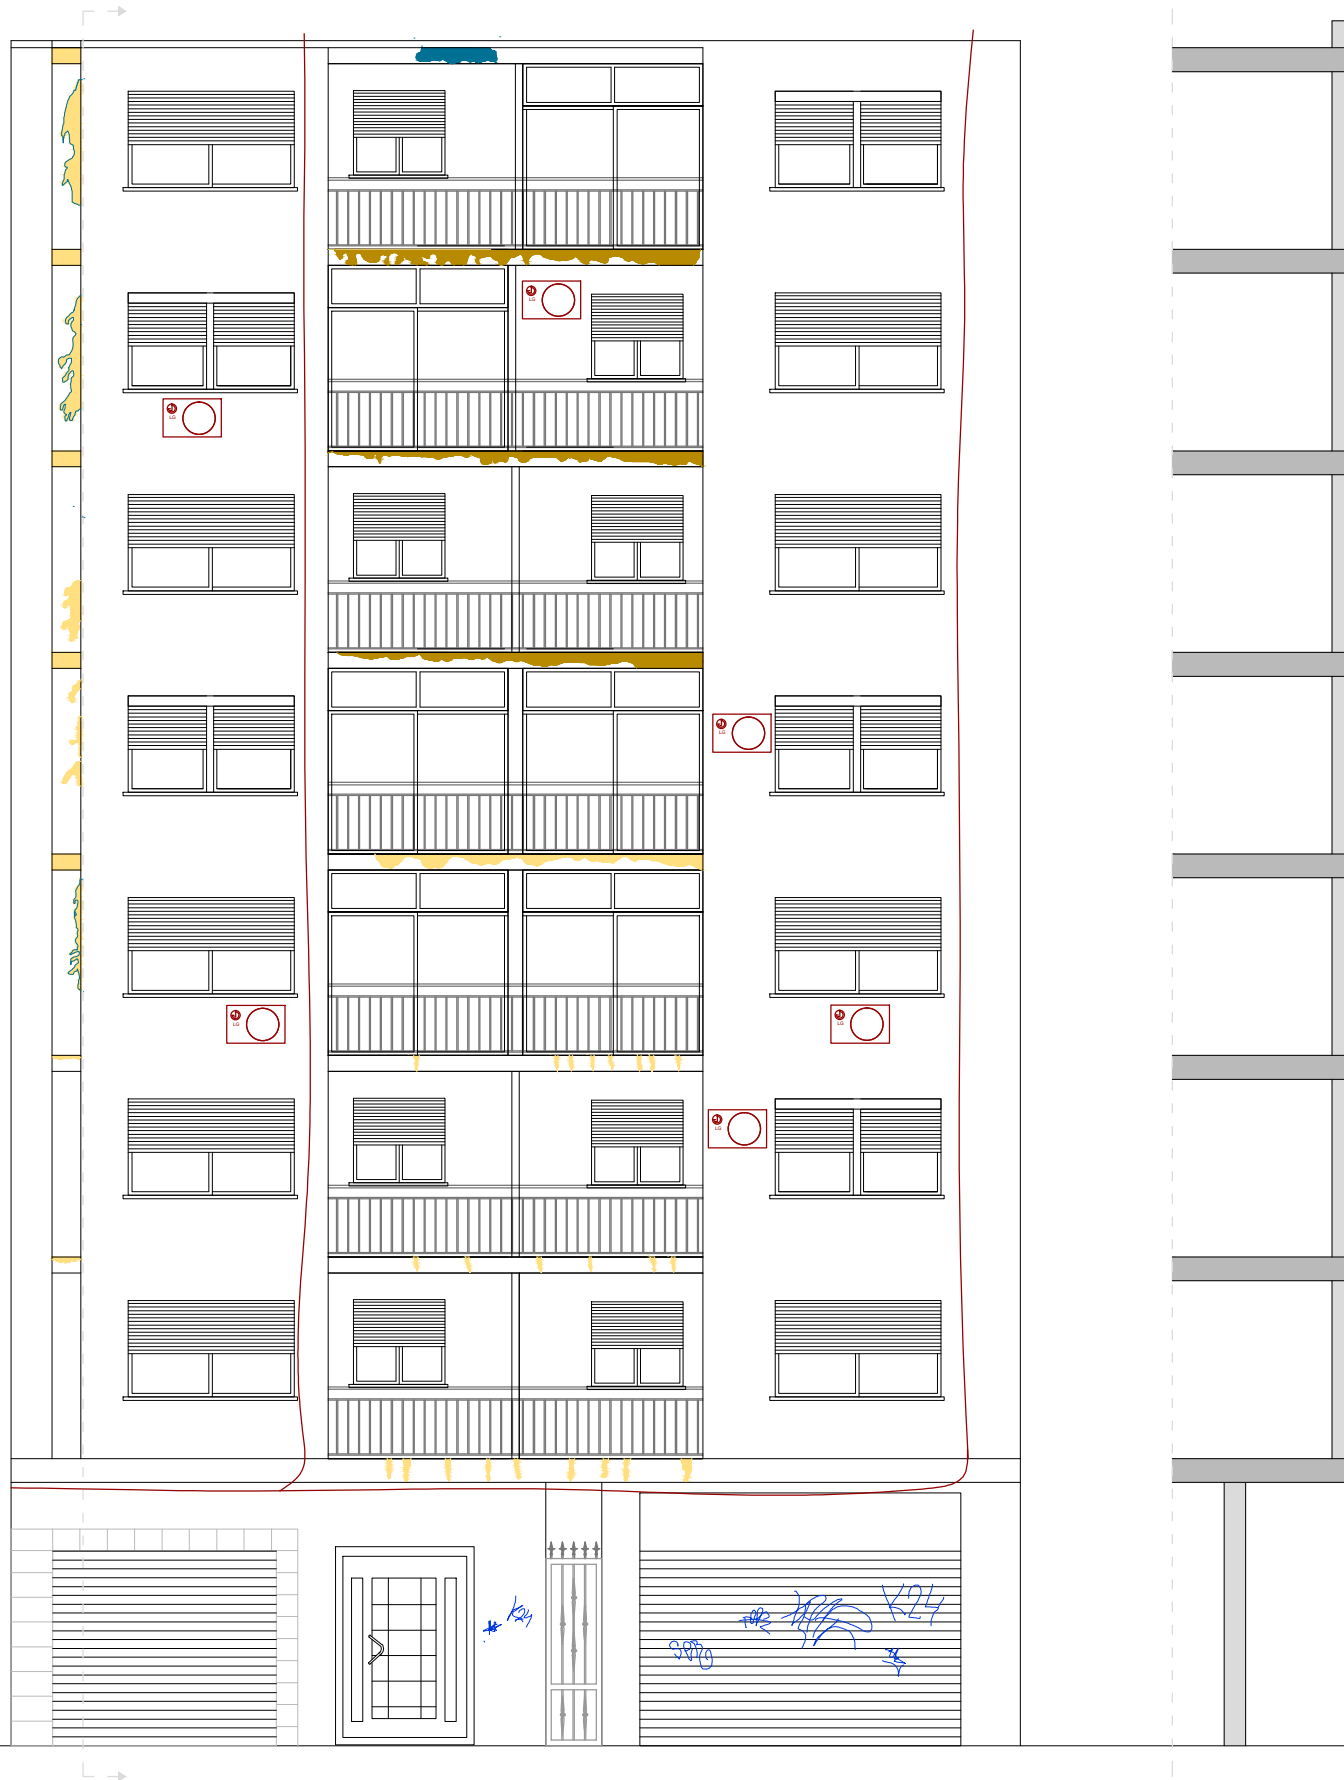
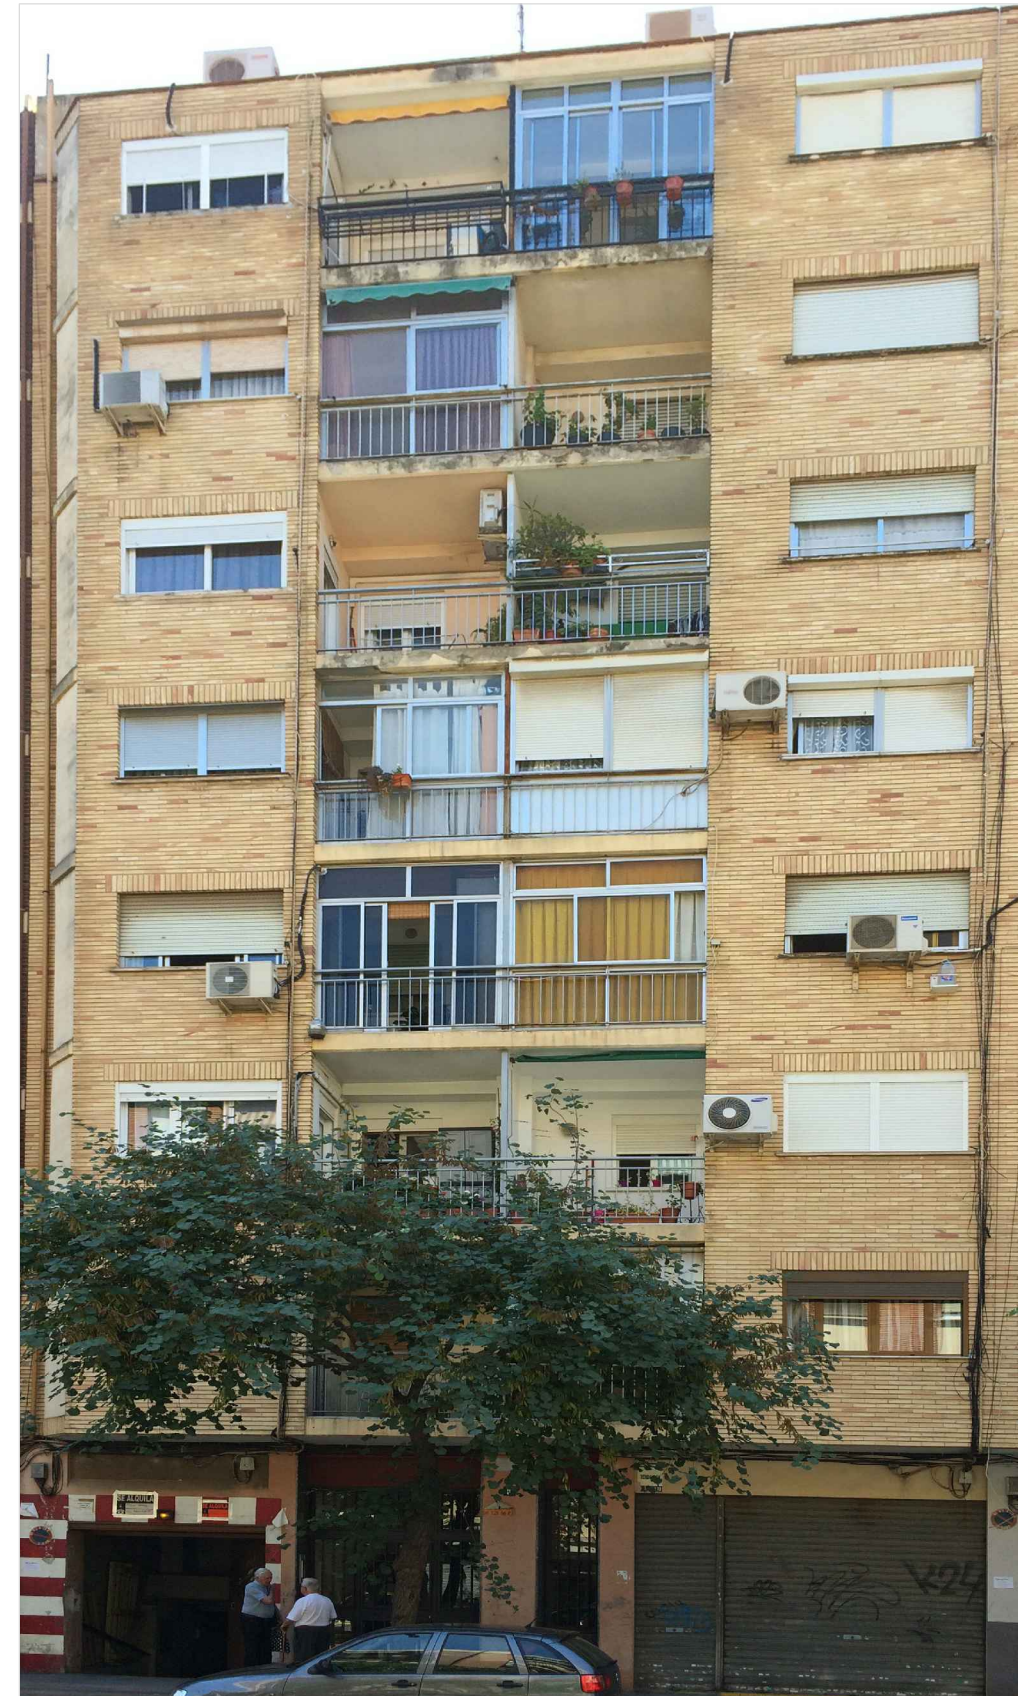
Calle Portugal nº 5

- Elementos impropios
- Humedad
- Perros. nitrato
- Desprendimiento pintura
- Suciedad
- Graffitis

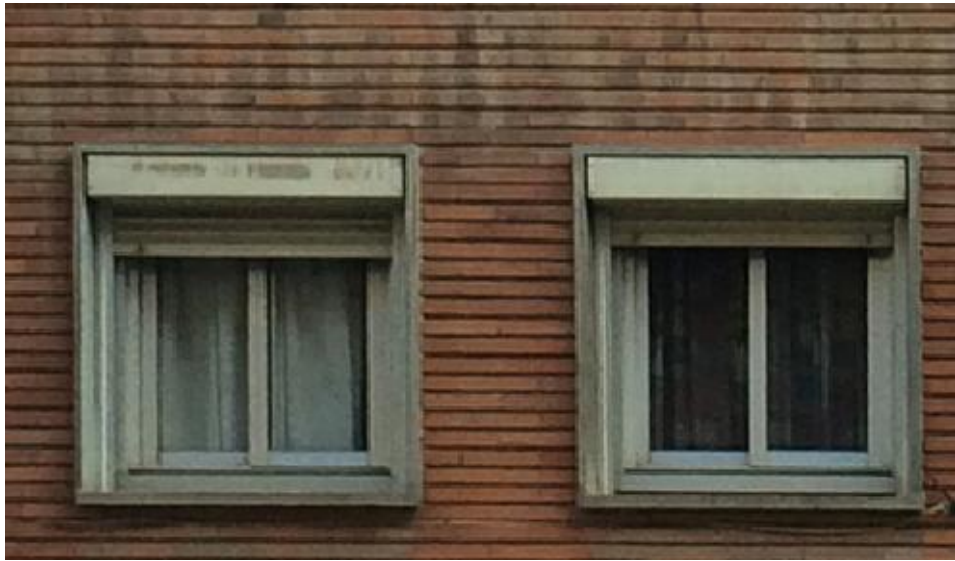
- La principal patología que se aprecia es la aparición de eflorescencias en el ladrillo caravista debido a las sales disueltas en el agua. Estas sales quedan incrustadas en los poros del material al evaporarse el agua, dejando “manchas blancas” por prácticamente toda la fachada.

6. Para evitar la aparición de nuevas eflorescencias, se protegerá la parte vista de los ladrillo con barniz/imprimación incoloro para ladrillo de la casa comercial "Isaval", impermeabilizando así los poros del material.
7. Fijación de los cables sueltos a la pared mediante abrazaderas de acero soldadas un tornillo autorroscante, plastificadas para asegurar el aislamiento y proteger contra la corrosión.

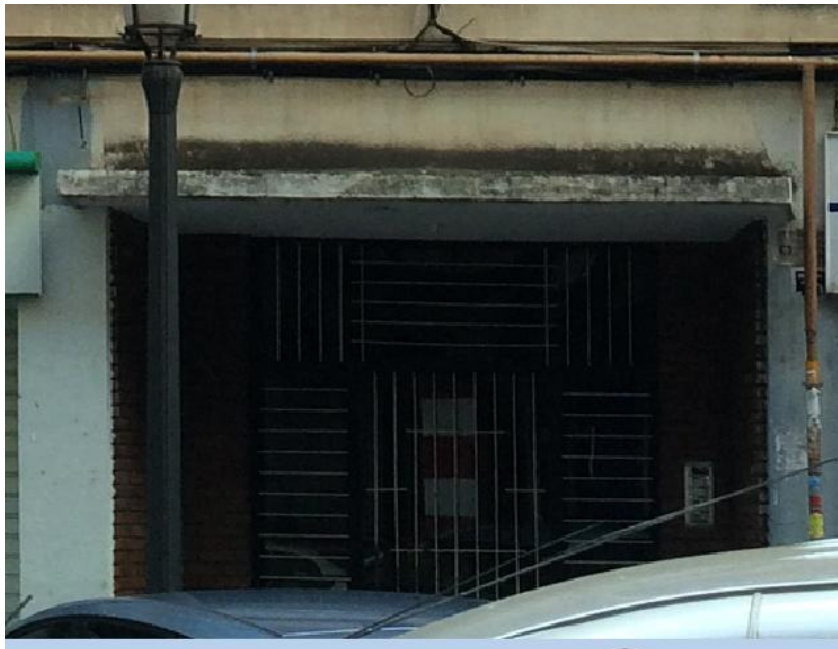
- También aparece, tanto encima del voladizo que cubre la entrada como en borde de las molduras, moho y verdín causado por la acumulación de agua de lluvia y la humedad en estos puntos, permitiendo la proliferación de estos hongos. Estos afloramientos de hongos denotan la falta de mantenimiento que ha tenido la fachada de este edificio.

5. Para dificultar la aparición de verdín y hongos en los cantos de las molduras y en el voladizo que cubre la entrada, se creará una pendiente que expulse el agua hacia el exterior, evitando que se quede estancada en estos puntos favoreciendo la aparición de dicha patología. Para realizar estas pendientes se empleará un mortero con aditivo hidrofugante Sika-1

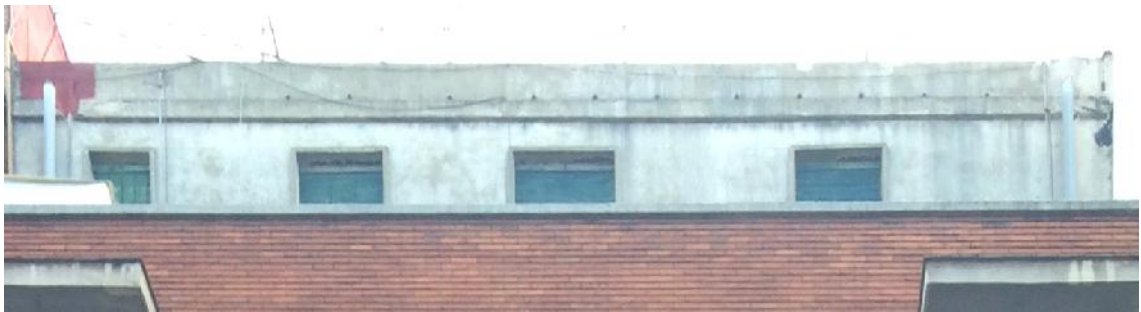
- Otro punto a analizar es el estado del revestimiento de la fachada de la última planta, la cual está resuelta mediante ladrillo hueco y enfoscado de cemento. En este cerramiento se aprecia aparición de desconchados de pintura y manchas de humedad, suciedad procedente de la moldura, deterioro de las carpinterías de madera así como anteriores reparaciones en la bajante del canalón

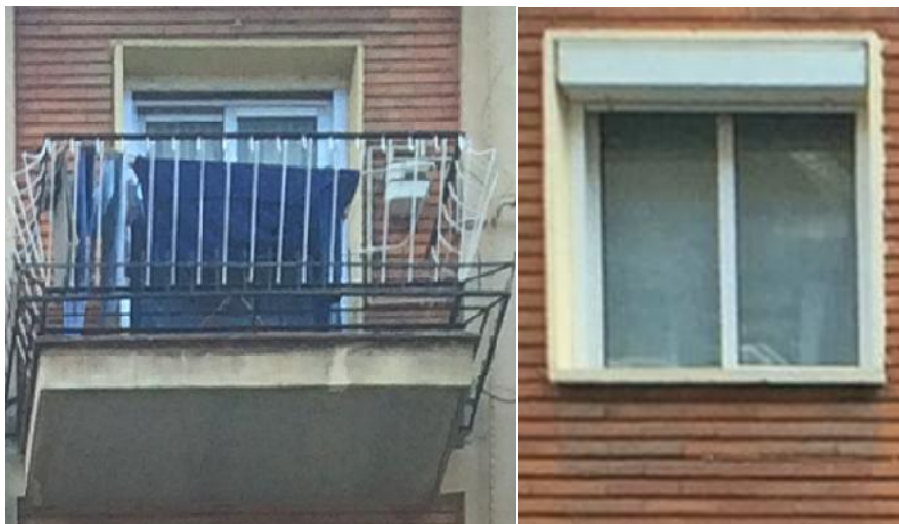
- Se aprecia también en los cantos de voladizos y en la parte inferior de los alfeizar de las ventanas y en la parte inferior de las molduras de fachada la aparición de manchas de suciedad por escorrentía producidas por la ausencia de goterón. Esta patología se da en la mayoría de los edificios colindantes, por lo que denota que es una mala práctica constructiva de la época de construcción de estos edificios.

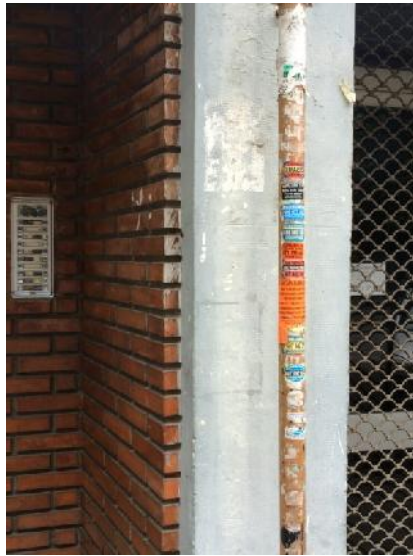
- Aunque con menor trascendencia y complejidad reparatoria que el resto de las lesiones, también se ve afectada la fachada revestida de los locales comerciales con desprendimiento de pintura a casusa de la continua puesta y retirada de carteles publicitarios.

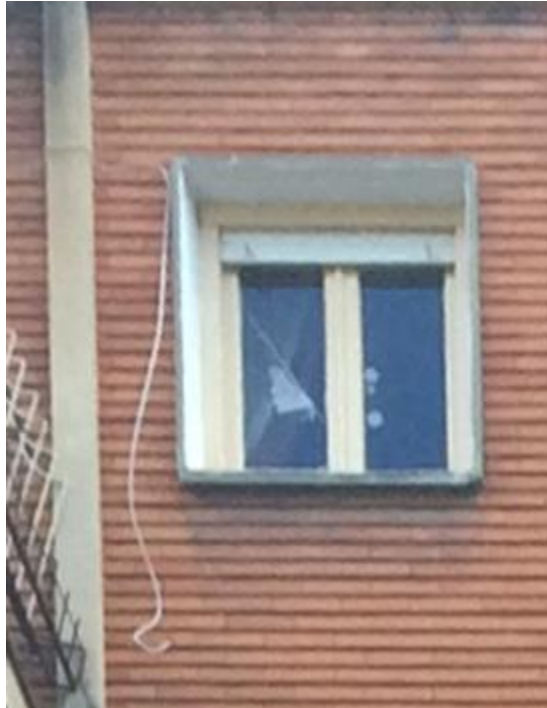
- Existencia de cables rotos por el exterior de la fachada.
