ESTUDIO Y ANÁLISIS DE LESIONES EN FACHADAS DEL DISTRITO DE ZAIDIA. CASO ESTUDIO C/ ORIHUELA N º 16, VALENCIA

06 jul. 15

MATEO NICOLÁS SÁNCHEZ GONZÁLEZ

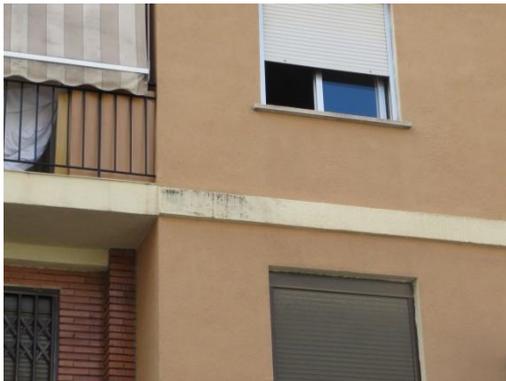
Cuando se producen estas lesiones son debidas principalmente por la inexistencia de una junta de desolidarización entre la hoja principal y el canto del forjado, permitiendo que pasen los empujes del forjado a la fábrica, lo cual puede provocar grietas en los revestimientos o desprendimiento de piezas.

Ilustración 37. Encuentro de fachada con forjado en edificio de estudio. Abril 2015

También estas lesiones pueden ser debidas a que la fábrica no apoya 2/3 en el forjado, es decir, no se produce el apoyo suficiente, causando desprendimiento de las piezas.

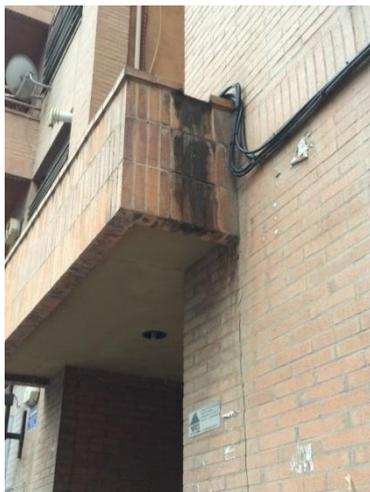
Ilustración 51. Humedad accidental fachada Calle Lleida nº 39

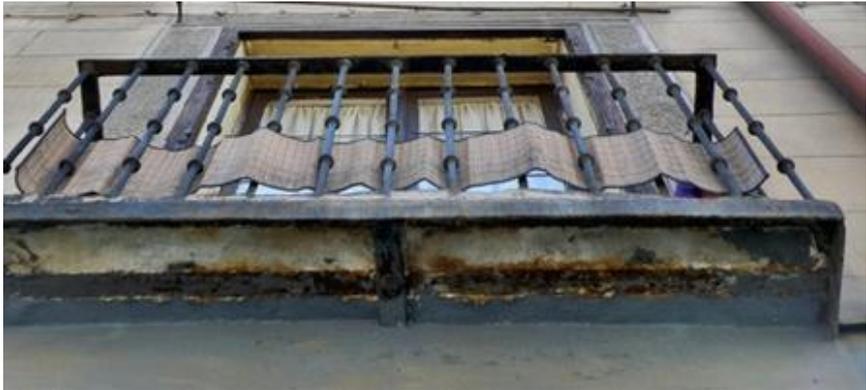
Ilustración 52. Humedad por filtración fachada Calle Lleida nº 17

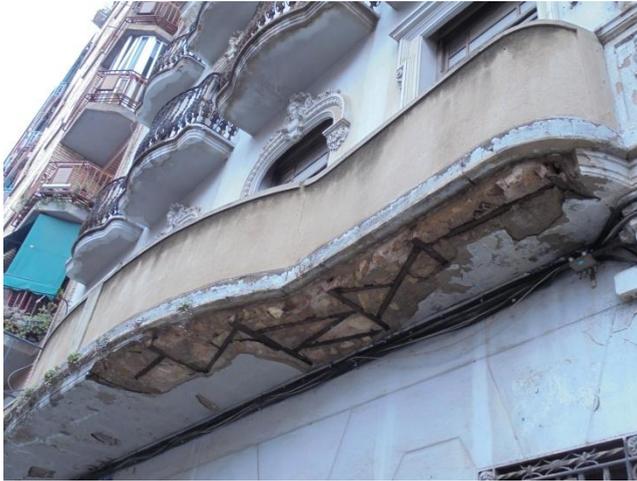
Ilustración 61.Desprendimiento en balcón causado por grietas.

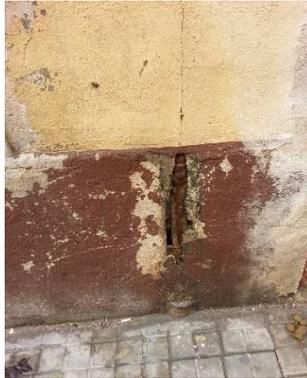
Ilustración 65. Oxidación de la consiguiente rotura del revestimiento.

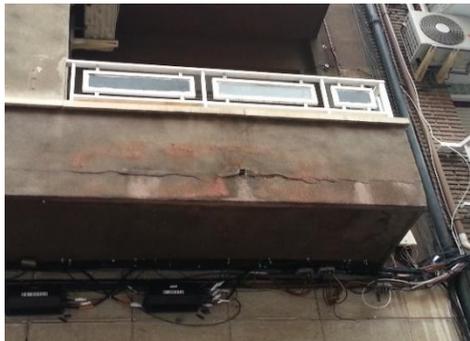
Ilustración 66. Oxidación pieza desagüe provocando una fisura.

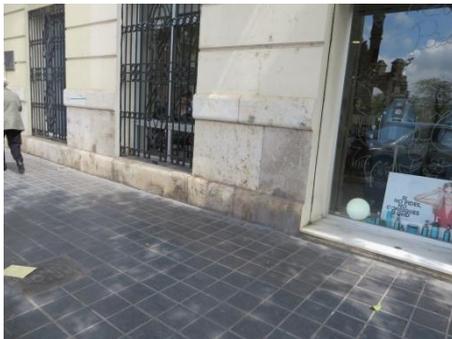
Ilustración 68. Lesión por nitratos, ocasionada por animales.

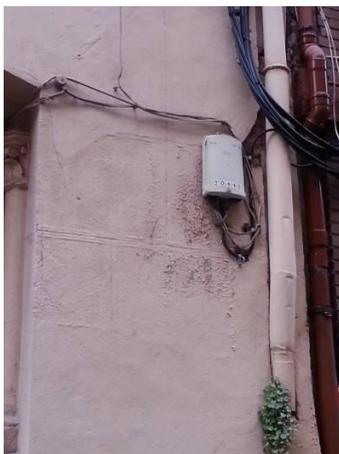
Ilustración 69. Lesión por nitratos, ocasionada por animales.

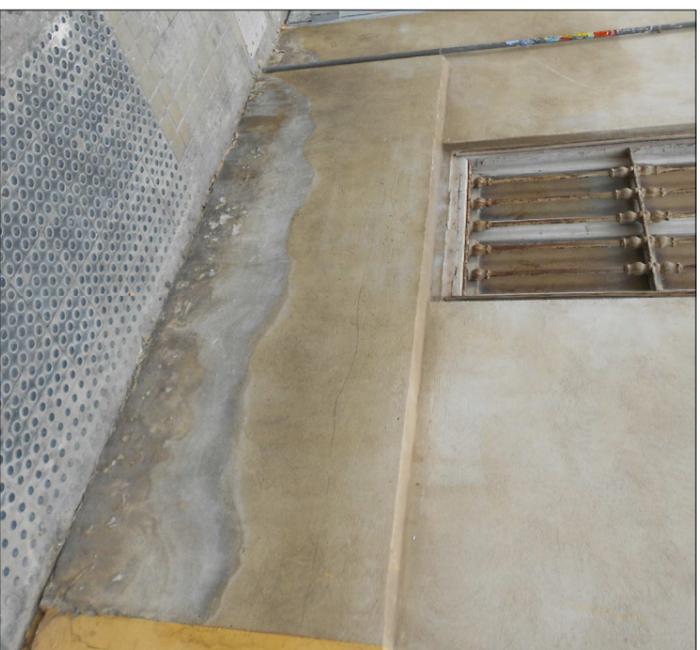
LESIÓN Humedad por capilaridad

La humedad por capilaridad sube desde el subsuelo por los poros y capilares de los materiales que componen la fachada. A medida que va evaporándose el agua en la atmósfera, la zona baja del cerramiento puede degradarse y llegar a desmoronarse como consecuencia de la acción eflorescente de las sales cristalizadas que contiene el subsuelo. En nuestro caso se observan eflorescencias en el revestimiento. En edificios antiguos, es común que con el tiempo se haya modificado por lavado la estructura capilar de los muros, que manifestarán especialmente sensibles a la ascensión de este tipo de humedad.

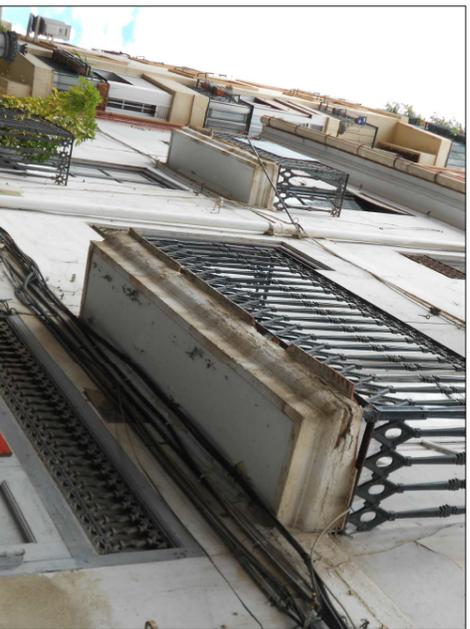
- 1- Ausencia de protección suficiente contra la oxidación previa al pintado, en partes de difícil acceso de la cerrajería.
- 2- Patillas de anclaje empotradas sin imprimación previa. Al empotrar el elemento metálico se crea una abertura hacia el exterior y una junta superficial alrededor del elemento metálico, que facilita la entrada de agua del exterior. El agua se introduce por la junta del empotramiento oxidando el elemento metálico, su expansión dimensional debida a la oxidación, empuja al soporte donde esta anclado y origina grietas y desprendimientos.
- 3- Ausencia de escudo de protección de la unión del elemento metálico con la fábrica.
- 4- Falta de mantenimiento de esmalte antioxidante y el sellado en la junta de la barandilla con el solado.

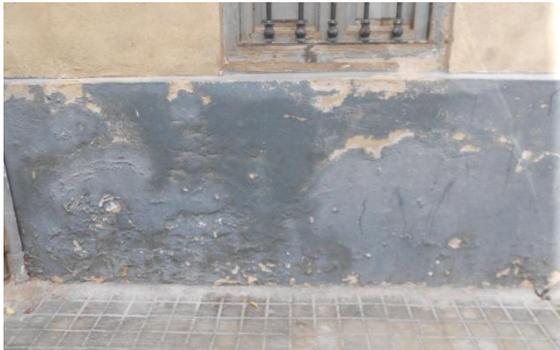
*Ilustración 21.Desprendimiento de pintura.2015.
Fuente: Elaboración propia*

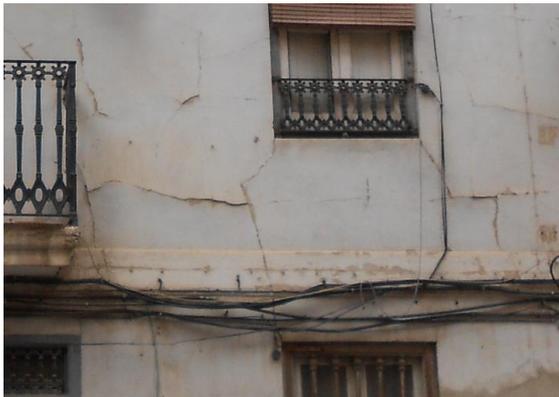
Ilustración 22.Grietas y fisuras.2015.
