ANÁLISIS Y PROPUESTA DE INTERVENCIÓN DE LA ALQUERÍA DEL MORO

ANTONIO VICTOR FRAGA CIUDAD REAL

El presente trabajo tiene por objeto el estudio y análisis de uno de los edificios que constituyen la Alquería del Moro, así como el diagnóstico de su estado actual de conservación.

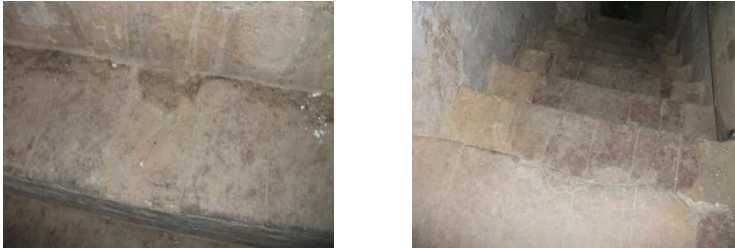
Por otro lado, la rotura o falta puntual de algunas piezas de solería responden a un deterioro normal debido al uso. Estas roturas se deben a impactos o cargas puntuales de punzonamiento que han superado la capacidad resistente de la pieza.

Figura 82. Falta de baldosa, desgaste y suciedad en el solado de las escaleras de comunicación con la planta 2ª. 2015. Fuente propia

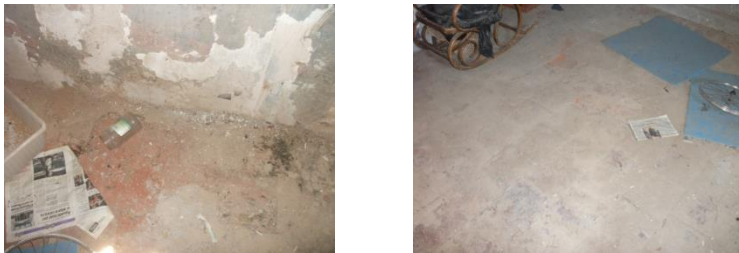
Figura 83. Suciedad y rotura del solado de la Sala de estar en planta 1ª. 2015. Fuente propia

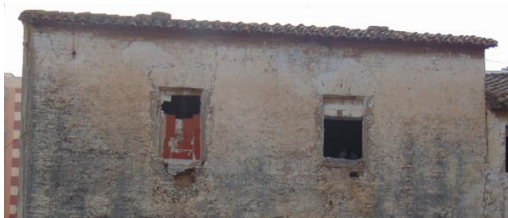
También se aprecia suciedad de forma generalizada en forma de manchas oscuras, como resultado de partículas de polvo atmosférico o de otros elementos en contacto sobre la superficie porosa.

Figura 88. Ennegrecimiento de la fachada oeste. 2015. Fuente propia

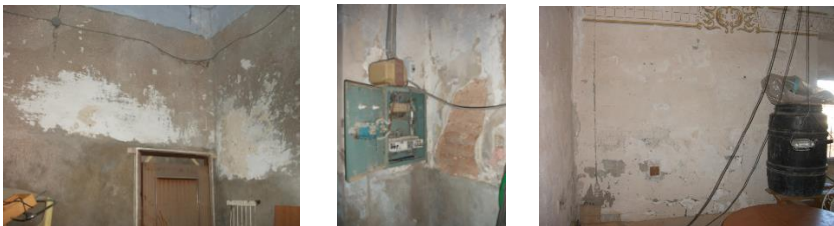
La suciedad y desconchados son lesiones muy comunes que encontramos en casi todas las paredes del inmueble, seguramente debido a golpes y rozaduras con objetos, favorecido por el uso del edificio como almacén. Puntualmente existen grietas en la zona intermedia de muros y en las proximidades del apoyo de viguetas.

Figura 100. Desconchados y suciedad generalizada. 2015. Fuente propia

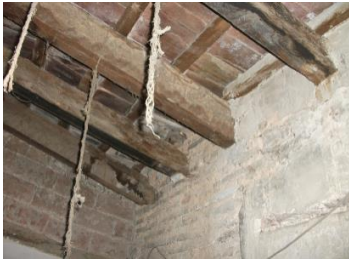
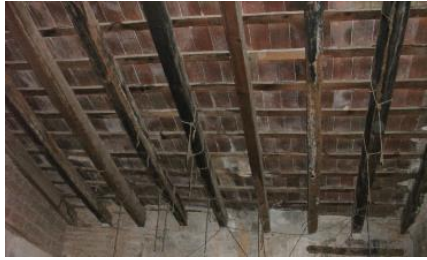
La falta, desplazamiento o rotura de piezas de la cubierta como consecuencia de las inclemencias atmosféricas, ha provocado la pérdida de estanqueidad de ésta con la consiguiente infiltración de agua, manifestándose en forma de manchas de humedad.

A su vez, la humedad ha provocado principios de pudrición en las viguetas, principalmente cerca de puntos singulares, con la pérdida evidente de sección en algunos casos y la aparición de hongos y mohos.

También podemos encontrar pares y rastreles cubiertos de hollín, con zonas carbonizadas debido a fogatas realizadas en el interior.

Figura 108. Deterioro de viguetas debido a humedad por filtración y carbonización por fogatas. 2015. Fuente propia

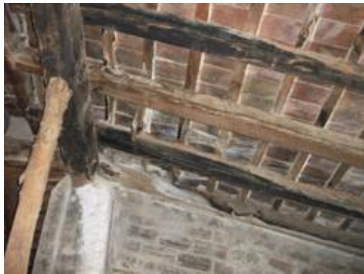
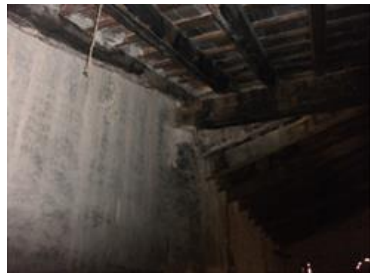
Figura 109. Viguetas afectadas por pudrición y carbonización. 2015. Fuente propia

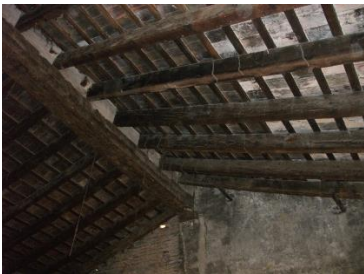
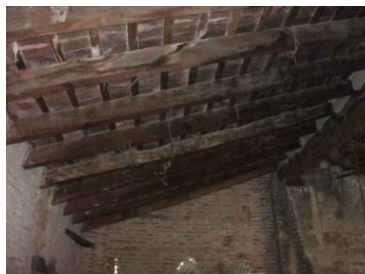
Figura 110. Deterioros de viguetas debido a humedad por filtración. 2015. Fuente propia

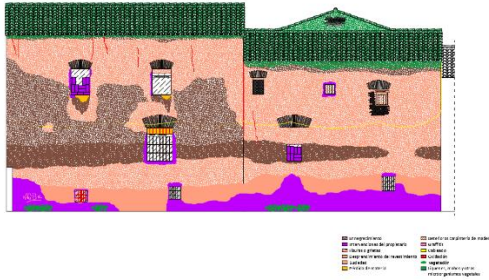
Plano 33

F02.- Lesión: Ennegrecimiento y suciedad en paramentos**Localización:** Fachada norte, este y oeste**Referencia con planos:** 29, 33, 34**Fotografías:**

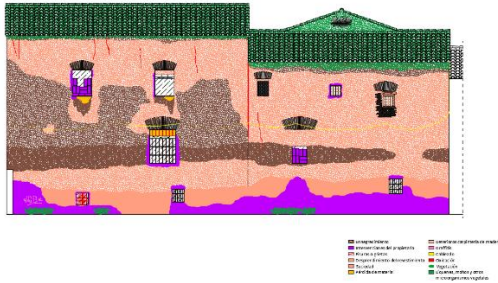
F06.- Lesión: Grieta en discontinuidad de muros**Localización:** Fachada oeste**Referencia con planos:** 33

*Grieta longitudinal en
cambio de dirección de la
fachada oeste*

Se comprobará la estabilidad de la grieta con un fisurómetro.

Considerando que la grieta se encuentra inactiva, se procederá de la siguiente manera:

1. Picado de la grieta en toda su longitud. Procurar, en la medida de lo posible, abrir la grieta en forma de 'V'.

2. Practicar perforaciones oblicuas que atraviesen ambos muros.
3. Limpieza de la superficie mediante aire comprimido.
4. Inyección de resinas epoxi y estacado de varillas de acero inoxidable.
5. Relleno de la grieta inyectando mortero de cal en dirección ascendente hasta rebosar (baja retracción y gran plasticidad para adaptarse a la cavidad).
6. Aplicación de una primera capa de mortero de cal y arena 1/3 para el enfoscado.
7. Colocación de una malla de fibra de vidrio (retícula pequeña de 5x5 mm) de arriba hacia abajo, adhiriéndola con una superposición entre mallas de unos 10 cm a lo largo de la superficie a cubrir con la ayuda de una espátula.
Esta malla es una armadura de refuerzo cuyo objetivo es absorber tracciones, aunque no resuelve definitivamente el problema.
8. Aplicación de una segunda capa de mortero enrasado con el paramento, acabado con una lechada de cal (pintura).

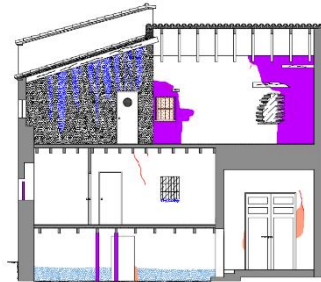
Plano 36

F07.- Lesión: Fisuras en paramentos**Localización:** Planta 1ª y 2ª**Referencia con planos:** 29, 31, 32, 35, 36

El sellado de las grietas y fisuras dependerá de la ubicación, de su tamaño, así como de su estabilidad. Esta última se comprobará mediante testigos, preferiblemente con el empleo de un fisurómetro.

En el caso de la grieta bajo la vigueta, es necesario intervenir previamente para aumentar la superficie de apoyo en el muro. Por su sencillez, se propone la fijación en la pared de una ménsula individual de acero inoxidable en forma de L mediante tacos químicos. En el apoyo se colocará una lámina de corcho cuyo objetivo es evitar humedades por condensación. [7]

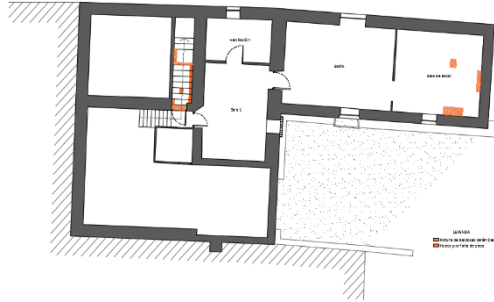
F09.- Lesión: Rotura y falta de piezas de solería

Huecos en el solado por la falta de rasilla cerámica así como la rotura, fisuras o desgaste de baldosas cerámicas de rasilla y terracota, principalmente en esquinas.

Por otro lado, las roturas pueden ser la consecuencia de cargas puntuales de punzonamiento que han superado la capacidad resistente de la pieza o a impactos de objetos.

Para retirar las piezas rotas o agrietadas, se debe repicar y sanear la zona de restos. A continuación se reponen con baldosas de similares características tomadas con mortero de cal 1/1, previa humectación de la superficie.

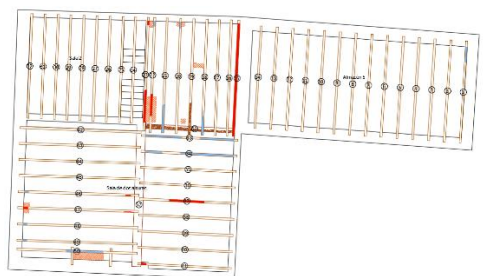
F12.- Lesión: Deterioros en la estructura leñosa de la cubierta**Localización:** Planta 2ª**Referencia con planos:** 40

Si el grado de deterioro es avanzado en pudrición, carbonización, ataque de hongos o insectos xilófagos, se sustituirá el elemento por otro de iguales características al original. En caso contrario, se reparará la parte afectada mediante el aporte de madera de la especie original del par, recuperando su capacidad resistente sin afectar a la estética de la vigueta. Para ello se elimina la parte de madera dañada, preparándola según el tipo de conexión a emplear. A continuación se inserta la prótesis de madera con el rebaje correspondiente, uniéndolas por medio de un encolado y, complementariamente, un cosido a base de barras de fibra de vidrio.

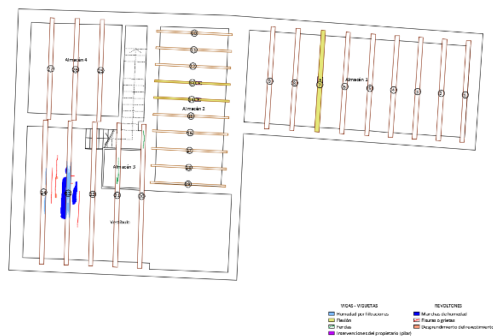
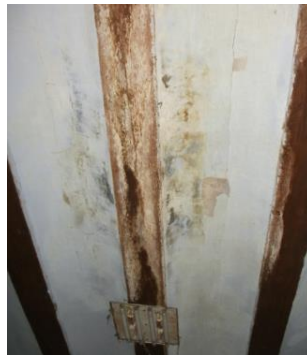
F18.- Lesión: Deterioros en forjado de revoltones

*Manchas de humedad,
 desconchados y grietas en
 forjado de revoltones de
 planta baja*
