Refuerzo estructural y mejora energética vivienda unifamiliar en el barrio del Cabañal

Resumen

El objetivo principal de este TFG consiste en realizar el refuerzo estructural de una vivienda, además de adaptarla a las nuevas exigencias de eficiencia energética.

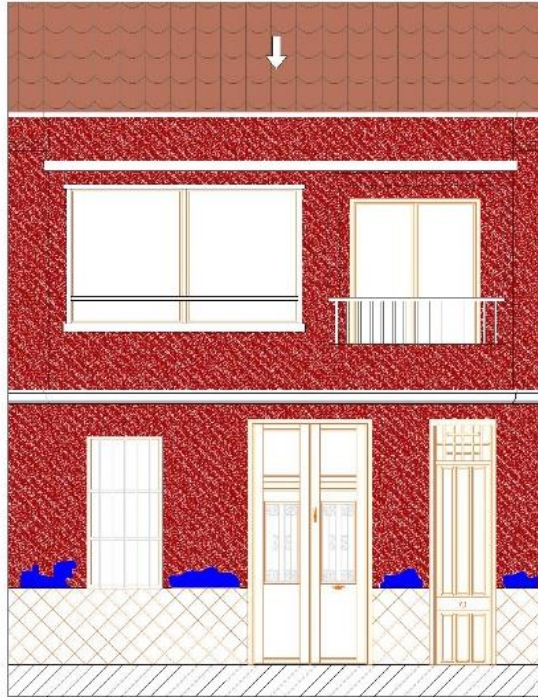
La humedad por capilaridad se produce por la ascensión de la humedad por capilaridad a través del subsuelo, dado que el barrio donde se encuentra la vivienda está situado en las cercanías del mar Mediterráneo, el nivel freático está cerca de la superficie. Las humedades también se pueden encontrar en el interior de la vivienda, provocando el desprendimiento del enlucido de las paredes en las partes más bajas.

*Figura 74: Humedad capilar en fachada. 2015.
Fuente propia.*

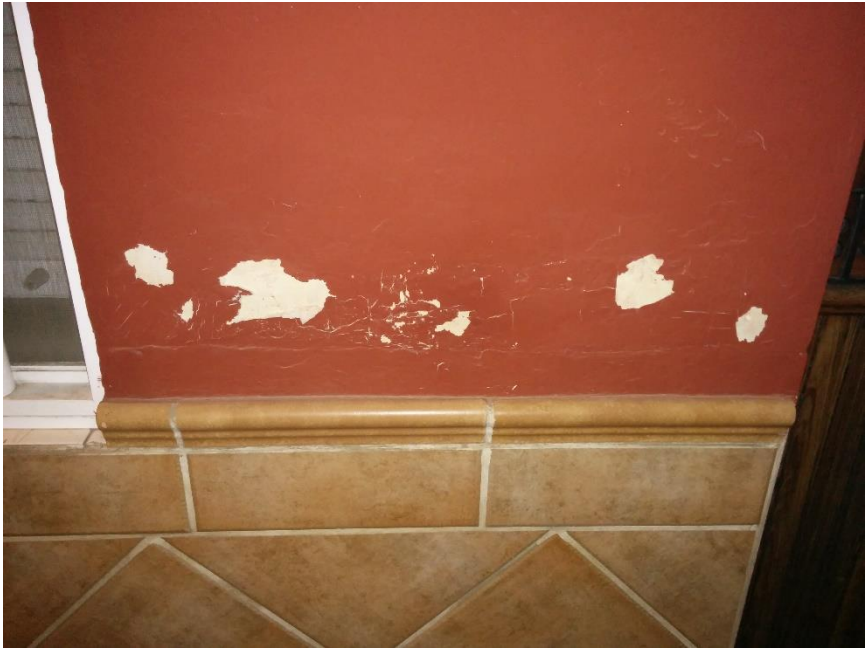
En este caso, cuando empezaron a surgir las humedades, se decidió erróneamente colocar un zócalo de piedra para ocultarlas. Esto provoca que el agua suba la misma distancia que ocupa detrás del zócalo, apareciendo las humedades que se ven en la Figura 75.

Figura 75: Humedad capilar fachada. 2015. Fuente propia.

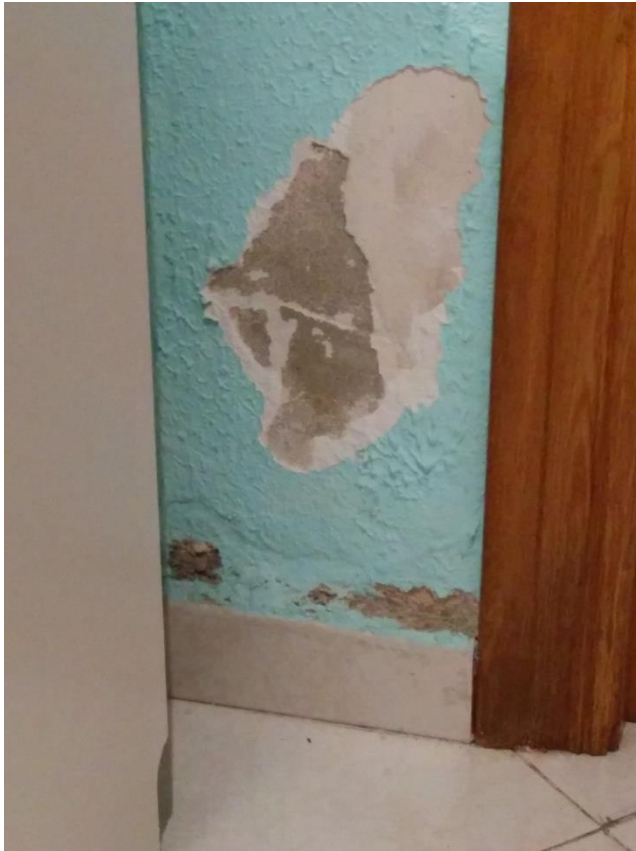
*Figura 76:
Humedad por
capilaridad
dormitorio 2.
2015. Fuente
propia.*

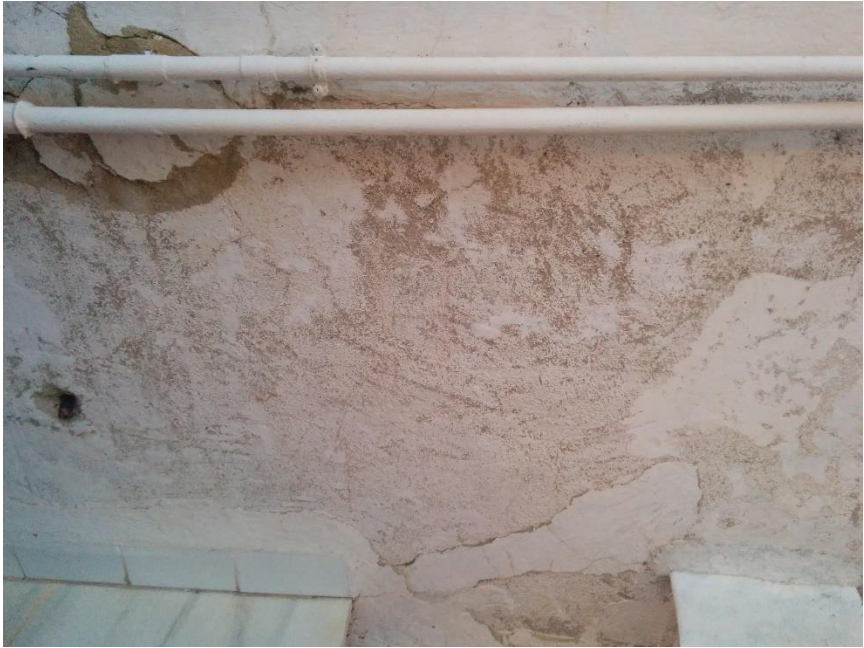
Figura 81: Desprendimiento del enlucido. 2015. Fuente propia.

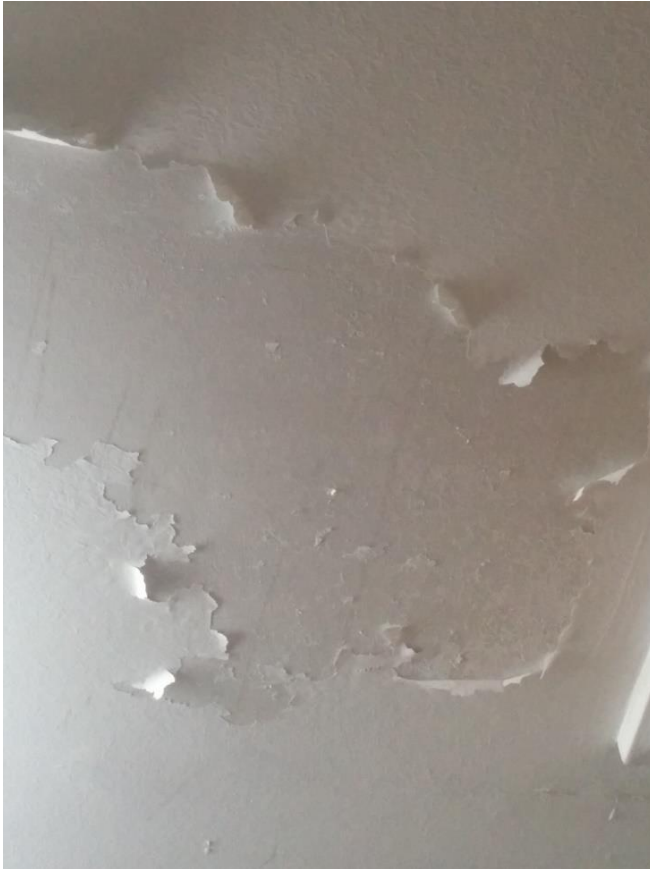
*Figura 82:
Desconchamiento
del enlucido del
techo. 2015.
Fuente propia.*

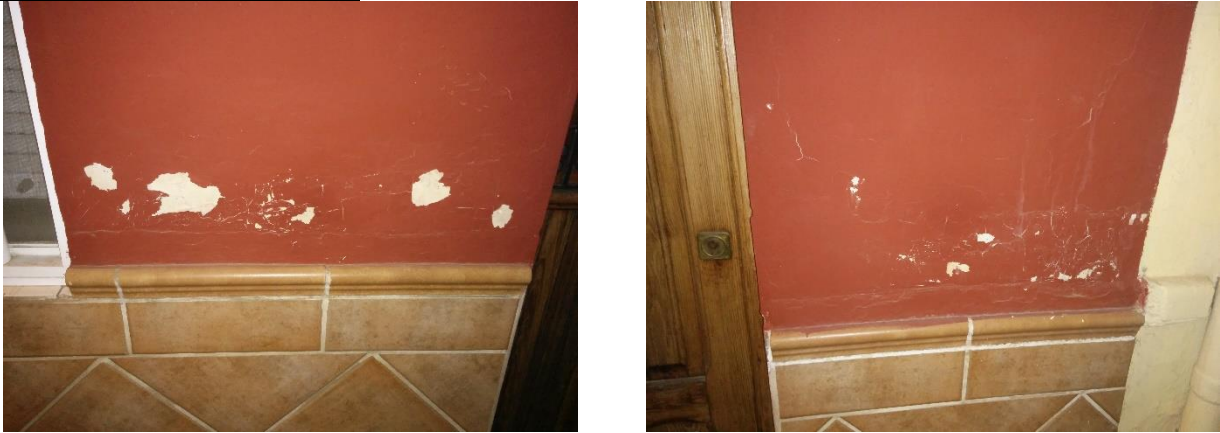
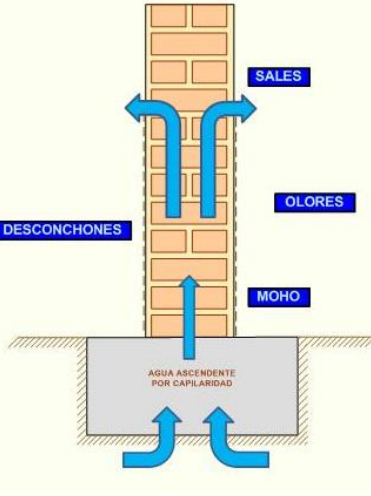
LOCALIZACIÓN		
Muro de carga de fachada en planta baja		
DESCRIPCIÓN DE LA LESIÓN		
Humedad localizada en la parte media del muro de la fachada principal. Han provocado el deterioro y desprendimiento de la pintura.		
CAUSAS DE LA LESIÓN

<p>En el caso particular de la vivienda se ha colocado un zócalo en la parte exterior para intentar ocultar las humedades. Esto ha provocado que estas humedades asciendan hasta una cota superior debido a que no pueden transpirar.</p>

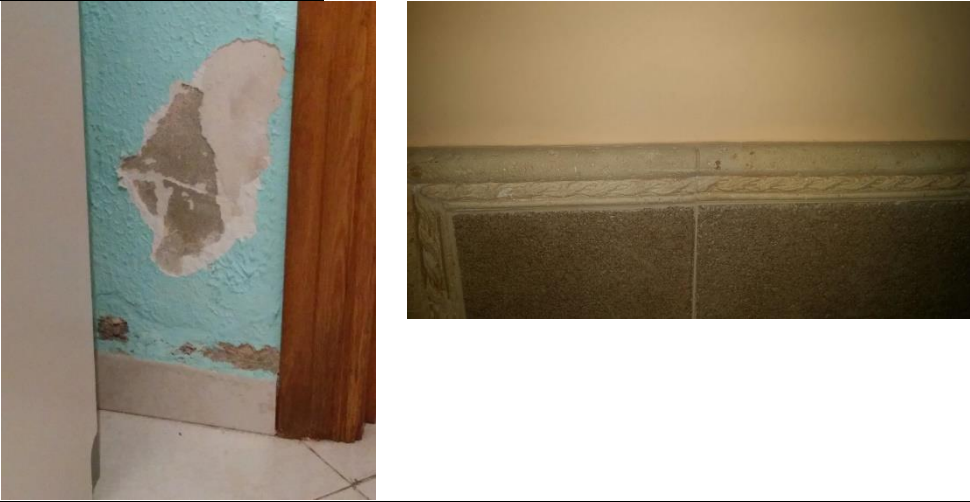
LOCALIZACIÓN		
Particiones interiores planta baja, algunas zonas ocultas mediante zócalo.		
DESCRIPCIÓN DE LA LESIÓN		
Deterioro y desprendimiento del enlucido de la parte baja de algunas particiones interiores. En ciertas zonas se han cubierto estas humedades mediante un zócalo (separado de la pared).		
CAUSAS DE LA LESIÓN		
La causa de esta lesión se debe a que la solera se encuentra en contacto directo con el terreno sin ningún tipo de impermeabilización. Permitiendo así la filtración por capilaridad

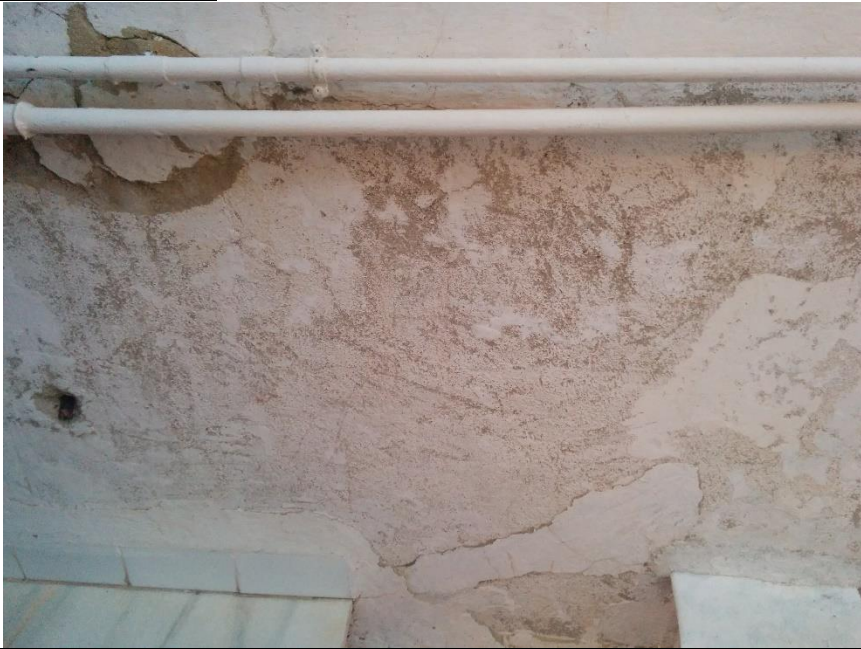
LOCALIZACIÓN		
Exterior fachada posterior, primera planta.		
DESCRIPCIÓN DE LA LESIÓN		
Desprendimiento del enlucido de parte del muro localizado en la fachada posterior de la primera planta.		
CAUSAS DE LA LESIÓN		
La causa de esta lesión se debe a los agentes atmosféricos y al nulo mantenimiento que este revestimiento ha tenido.

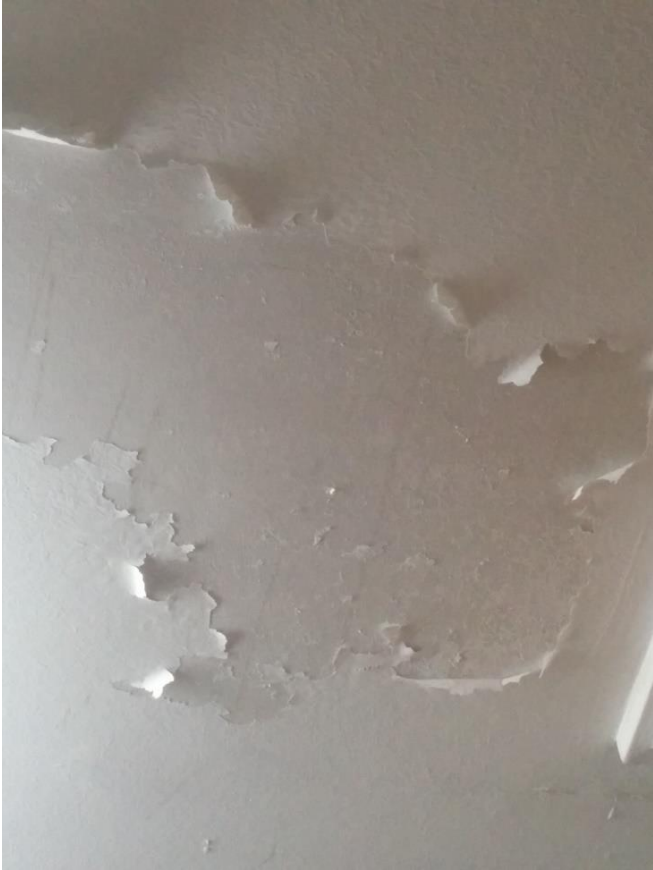
LOCALIZACIÓN		
Techo de la cocina, primera planta		
DESCRIPCIÓN DE LA LESIÓN		
Desconchamiento de parte del enlucido del falso techo.		
CAUSAS DE LA LESIÓN		
<p>Se trata de una patología leve provocada por la humedad de la propia zona, incrementada por la ausencia de aislamiento térmico, tanto en muros como en cubierta, y la antigüedad de la carpintería.</p>

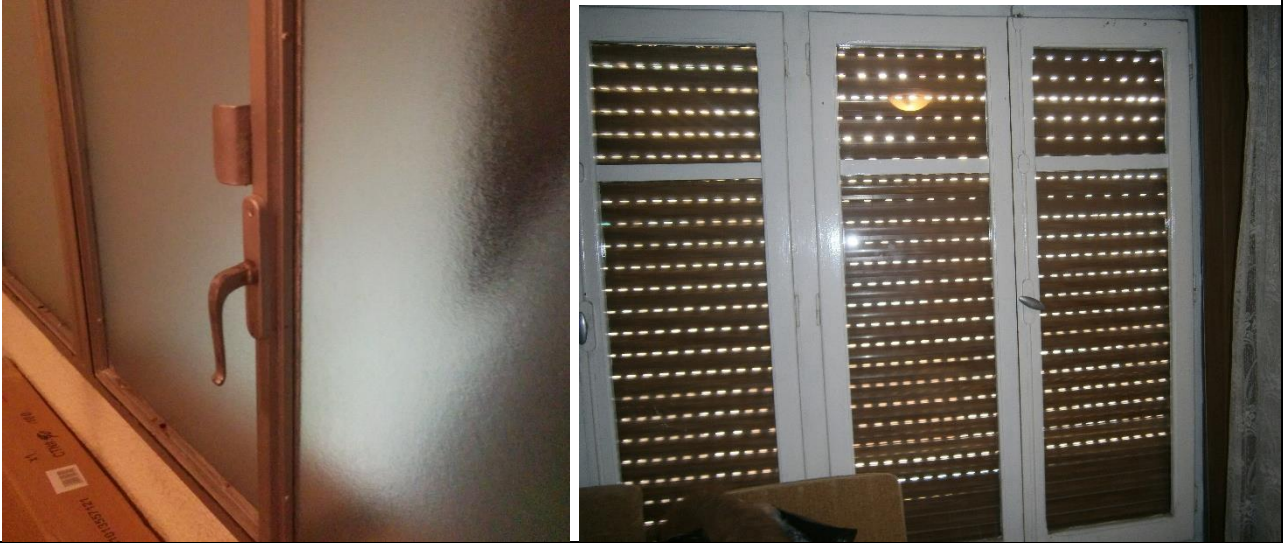
9	LESIÓN	
	FICHA PATOLÓGICA DE INTERVENCIÓN	
	VIVIENDA UNIFAMILIAR	CALLE VICENTE BALLESTER 26, VALENCIA
TIPO DE LESIÓN		
Carpintería antigua y sin rotura de puente térmico		
FOTOS

LOCALIZACIÓN		
Toda la planta primera		
DESCRIPCIÓN DE LA LESIÓN		
Carpintería de acero y madera sin rotura de puente térmico y con vidrios simples.		
CAUSAS DE LA LESIÓN		
Carpintería antigua que no se ha adaptado a los nuevos materiales, provocando un fallo en la envolvente térmica y aumentando el consumo de energía.

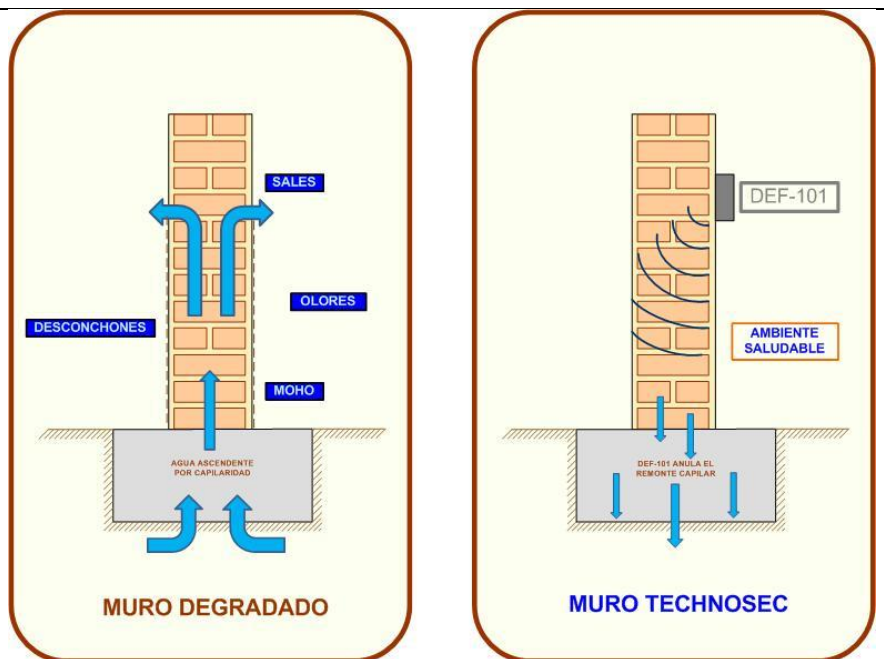
LOCALIZACIÓN		
Muro de carga de fachada en planta baja		
DESCRIPCIÓN DE LA LESIÓN		
Humedad localizada en la parte media del muro de la fachada principal. Han provocado el deterioro y desprendimiento de la pintura.		
CAUSAS DE LA LESIÓN		
  <p>En el caso particular de la vivienda se ha colocado un zócalo en la parte exterior para intentar ocultar las humedades. Esto ha provocado que estas humedades asciendan hasta una cota superior debido a que no pueden transpirar.</p>

Colocación de un sistema electrónico inalámbrico (electroósmosis inalámbrica) que no requiere ningún tipo de obra. Sólo debe conectarse a la red eléctrica y colocarse sobre un muro afectado a una altura superior a la de la zona húmeda. No necesita de obra y es de fácil instalación.

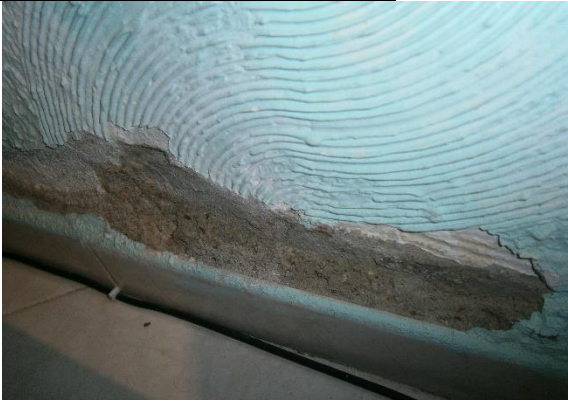
LOCALIZACIÓN Planta baja		
DESCRIPCIÓN DE LA LESIÓN La humedad capilar ha ascendido por la solera y ha afectado a muros de fachada y particiones al estar en contacto directo con el terreno		
CAUSAS DE LA LESIÓN La causa de esta lesión se debe a que la solera se encuentra en contacto directo con el terreno sin ningún tipo de impermeabilización. Permitiendo así la filtración por capilaridad		
SOLUCIÓN

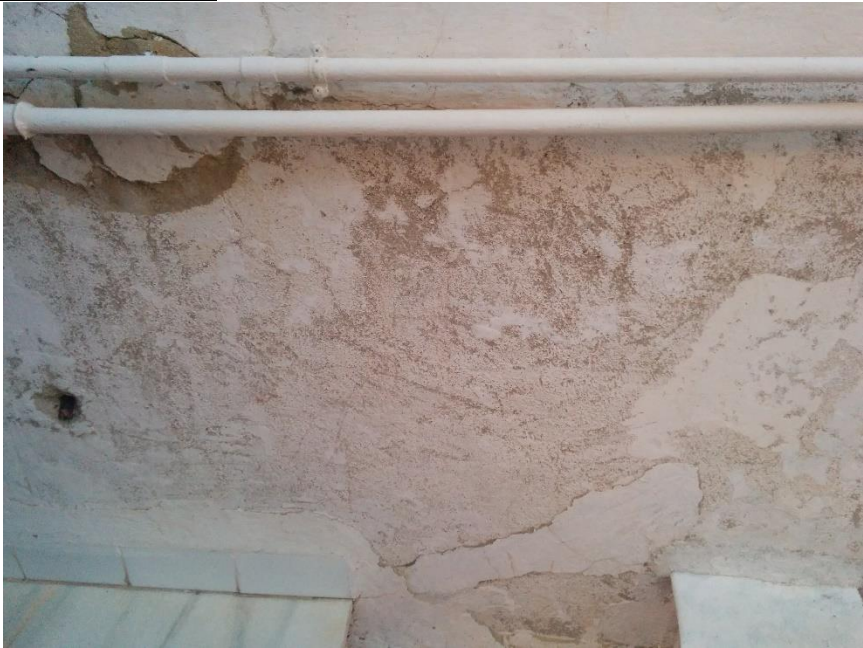
LOCALIZACIÓN		
Exterior fachada posterior, primera planta.		
DESCRIPCIÓN DE LA LESIÓN		
Desprendimiento del enlucido de parte del muro localizado en la fachada posterior de la primera planta.		
CAUSAS DE LA LESIÓN		
La causa de esta lesión se debe a los agentes atmosféricos y al nulo mantenimiento que este revestimiento ha tenido.		
SOLUCIÓN		<ol style="list-style-type: none"> 1- Eliminar y sanear todo el revestimiento afectado. 2- Pintar todo con una pintura plástica de exterior.

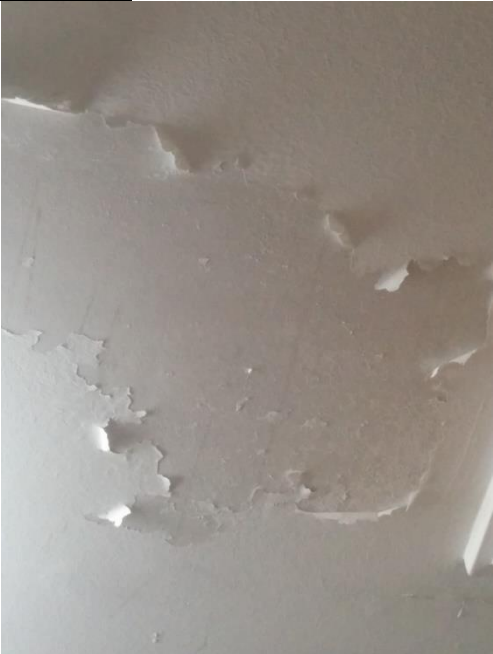
LOCALIZACIÓN		
Techo de la cocina, primera planta		
DESCRIPCIÓN DE LA LESIÓN		
Desconchamiento de parte del enlucido del falso techo.		
CAUSAS DE LA LESIÓN		
Se trata de una patología leve provocada por la humedad de la propia zona, incrementada por la ausencia de aislamiento térmico, tanto en muros como en cubierta, y la antigüedad de la carpintería.		
SOLUCIÓN		<ol style="list-style-type: none"> 1- Se realizará un rascado de toda la superficie del techo. 2- Enlucir de nuevo. <p>Con el cambio de carpinterías y el aislamiento térmico colocado en el muro de esa estancia que da al exterior, debería ser suficiente para que la patología no vuelva a producirse.</p>

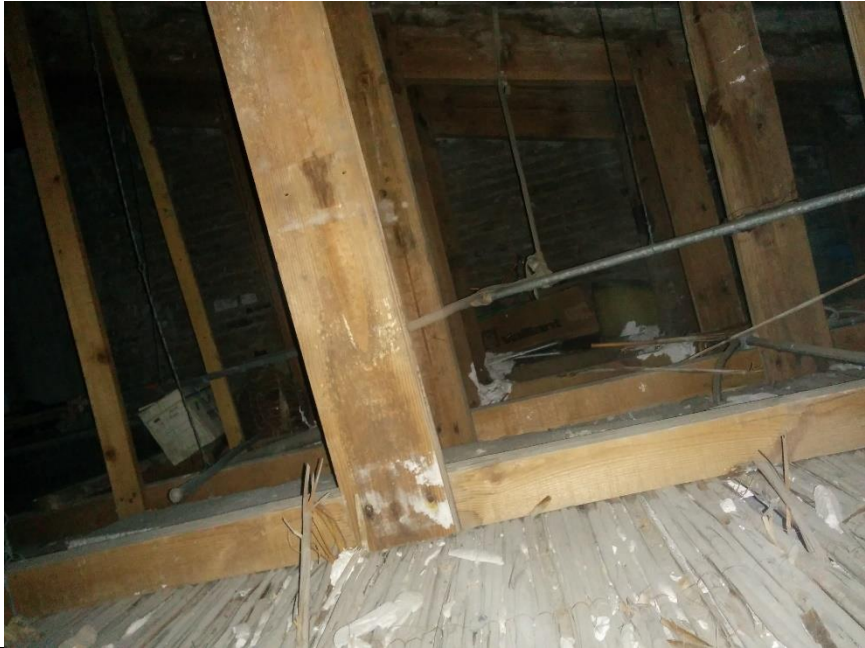
LOCALIZACIÓN		
Cubierta		
DESCRIPCIÓN DE LA LESIÓN		
Falta de aislamiento térmico en la cubierta		
CAUSAS DE LA LESIÓN		
No se ejecutó la cubierta con aislamiento térmico lo que provoca un fallo en la envolvente térmica de la vivienda		
<p>Se ha escogido colocar el aislamiento térmico sobre cubierta</p> <ol style="list-style-type: none"> 1- Retirar las tejas. 2- Limpieza de la capa de yeso y tierra morterenga. 3- Sustitución de esta capa por una capa de mortero. 4- Colocación de 4 cm. de aislamiento térmico XPS. 5- Capa de mortero de cemento. 6- Colocar las tejas recuperadas o colocar tejas envejecidas.

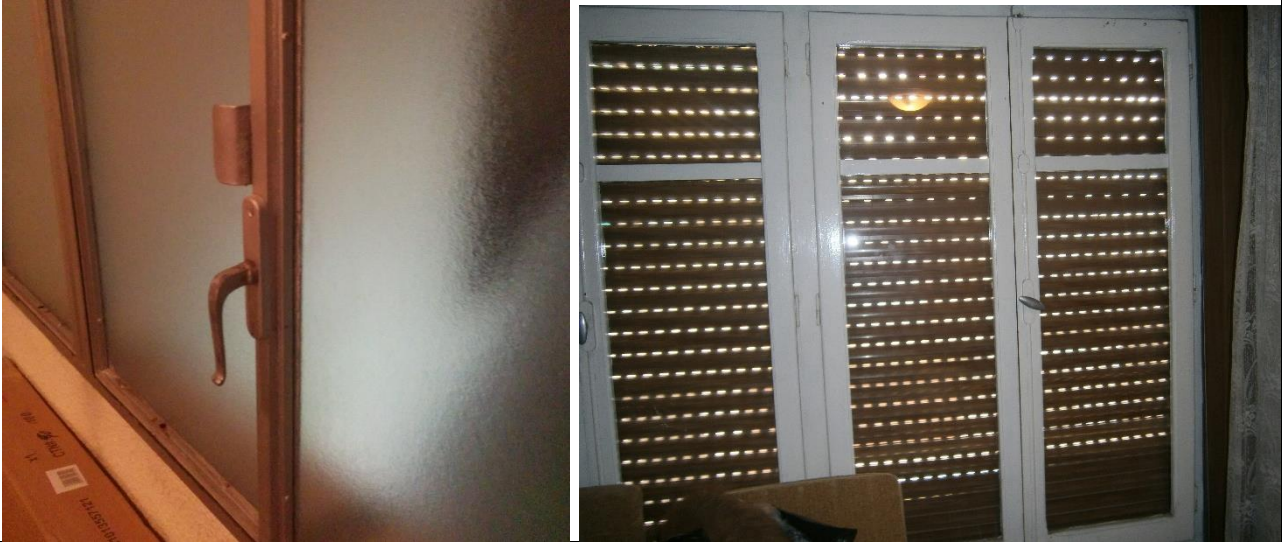
9	LESIÓN	
	FICHA PATOLÓGICA DE INTERVENCIÓN	
	VIVIENDA UNIFAMILIAR	CALLE VICENTE BALLESTER 26, VALENCIA
TIPO DE LESIÓN		
Carpintería antigua y sin rotura de puente térmico		
FOTOS

LOCALIZACIÓN		
Toda la planta primera		
DESCRIPCIÓN DE LA LESIÓN		
Carpintería de hierro y madera sin rotura de puente térmico y con vidrios simples.		
CAUSAS DE LA LESIÓN		
Carpintería antigua que no se ha adaptado a los nuevos materiales, provocando un fallo en la envolvente térmica y aumentando el consumo de energía.		
SOLUCIÓN	<ol style="list-style-type: none"> 1- Sustitución de las carpinterías por una de aluminio con rotura de puente térmico y con vidrios dobles bajo emisivos. 2- Además se colocará aislamiento térmico en todas las cajas de persiana para evitar que se produzcan pérdidas.
