CAMI
DE LES
FONTS

ESTUDIO, ANÁLISIS Y PROPUESTA DE CAMBIO DE USO DE UN HÁBITAT TRADICIONAL EN BENIMACLET

TRABAJO FINDE GRADO
CURSO 2014-2015

ALUMNA: LUJÁN MONTESINOS, IRENE
TUTORIZACIÓN POR: CARCEL GARCIA, CARMEN
CORTES MESEGUER, LUIS

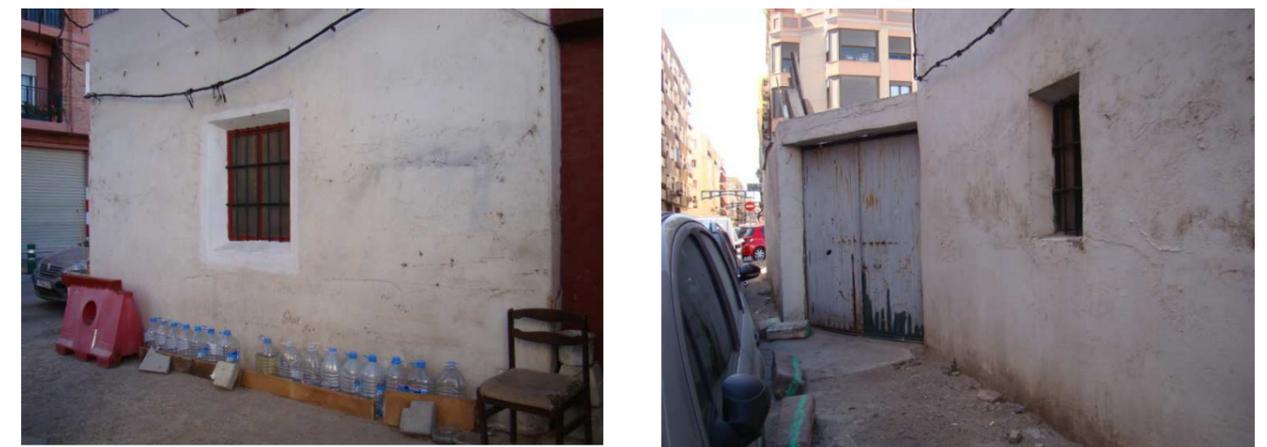
ESTÉTICA - Se pone de manifiesto que existen lesiones evidentes en sus elementos constructivos, sobre todo en fachadas, pero se tratan de pequeños defectos de fácil solución. En dicha Alquería no se han realizado rehabilitaciones ni ampliaciones de relevante importancia, ya lo que los muros actuales son los originales, los propios de la época de construcción. Sin embargo a nivel estético, la fachada se encuentra en un estado de deterioro (FIG. 39) (las lesiones serían: Suciedad y ennegrecimiento por falta de mantenimiento de pintura en el exterior, eflorescencias, Fisuras, desconchamientos, grietas e intervenciones); el pavimento y alicatado de cocina y baño no guardan la estética original, los escombros que se encuentran en la fachada apilados la afean y es un reclamo para parásitos y animales (FIG. 38), la sustitución de carpintería de distinta naturaleza a la original (FIG. 37, ventana carpintería metálica en cocina).

FIG. 39 . Intervenciones por parte de los propietarios en la fachada y humedades y desconchamientos. Fuente: autor propio

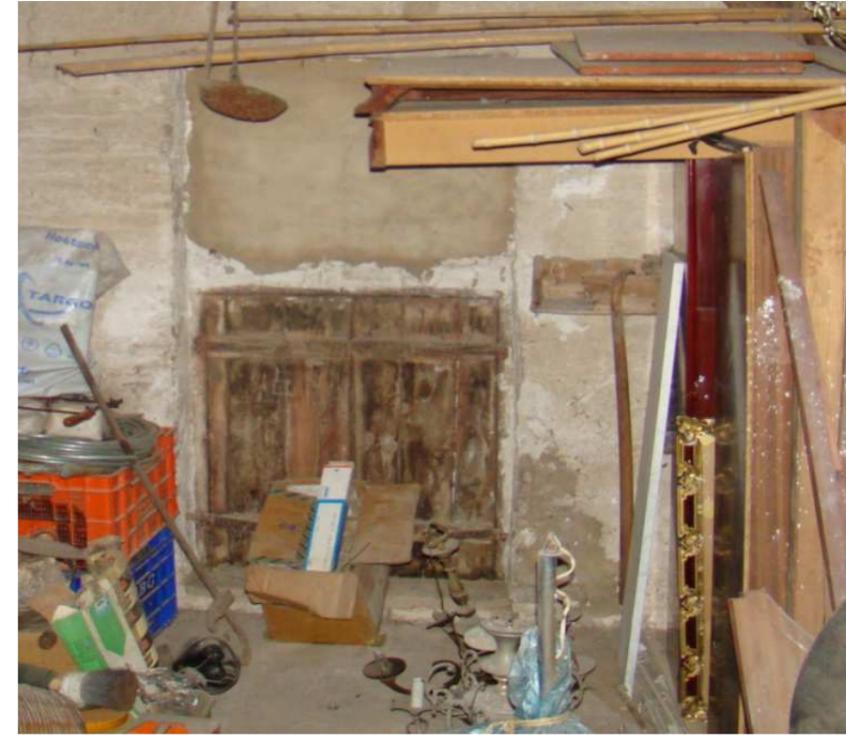
Las carpinterías originales de la vivienda son de madera, muy deterioradas por falta de mantenimiento y con presencia de humedades. Están formados por medio de la unión de tablones. Las bisagras con artesanales de hierro. Se pueden encontrar distintos tamaños. Solo en la fachada principal se observa una simetría entre la carpintería de ambas plantas. Las únicas puertas que se pueden conservar son las puertas de acceso a los dormitorios.

FIG. 52 . Ventana de madera deteriorada orientada al patio interno de la vivienda. (Autor propio)

Alguna de la carpintería de la vivienda estaba barnizada por fuera, sin embargo en su totalidad, exceptuando la puerta principal y la firmada por el maestro de obra, estaban muy deterioradas por el moho y la humedad. Es por ello que toda la carpintería de la Alquería será de nueva obra, de madera de iroko para barnizar, pre cerco de pino, tapajuntas macizos, herrajes de colgar y cierres de latón. Doble acristalamiento, albardilla superior de caliza con goterón y color blanco

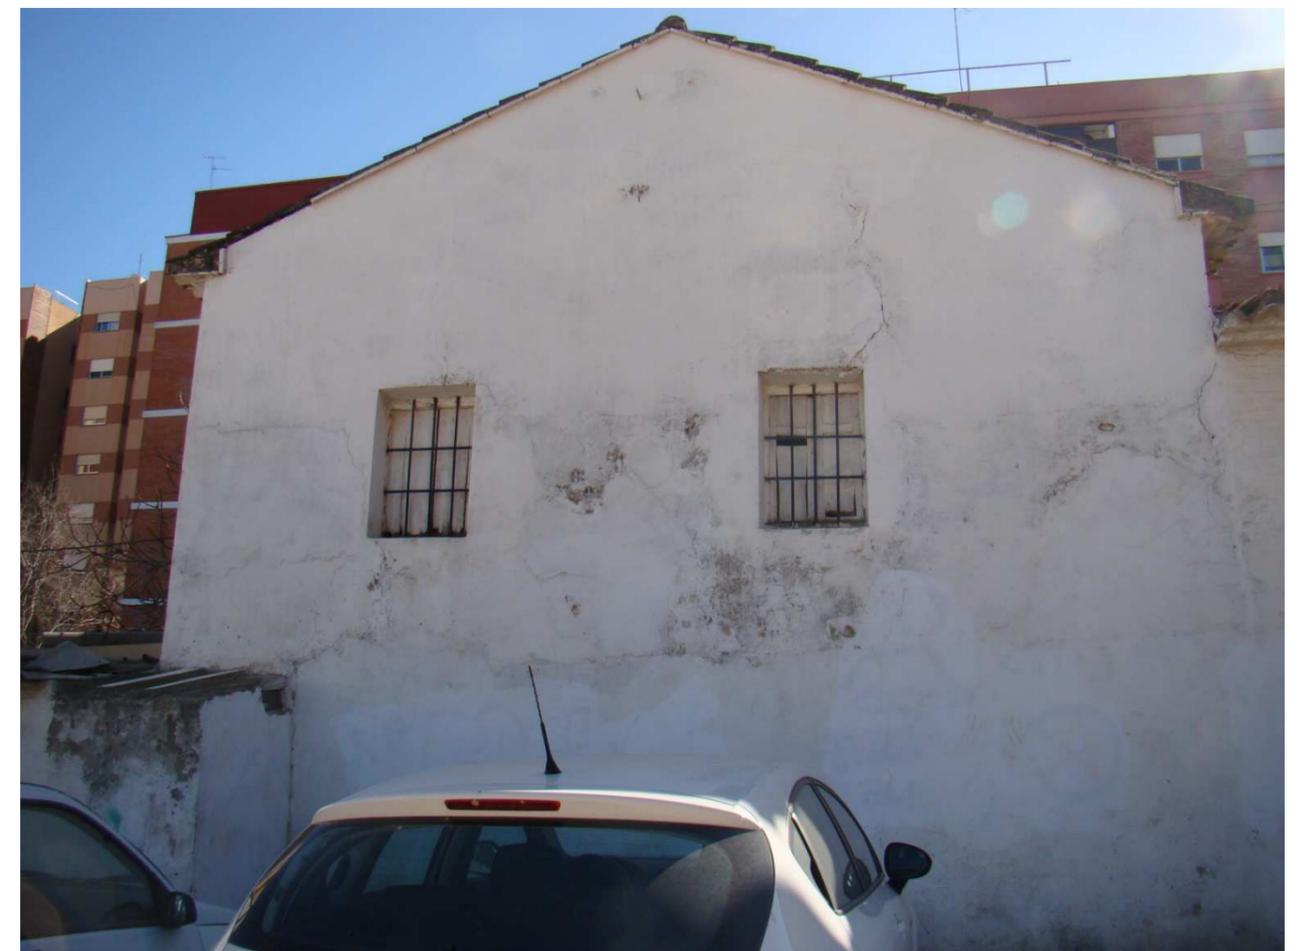
En los actos previos de demolición, se ha optado por el picado el estuco de cal de las fachadas hasta una altura de 2.5-3m, hasta dejar el ladrillo visto para poder intervenir cómodamente en base a las humedades. Sin embargo más arriba todavía quedan fisuras o desprendimientos del material de revestimiento en las fachadas del edificio. Este tipo de lesiones son parciales mas allá de los 3m en los que ya se intervenido mediante le picado.

FIG. 75 Desprendimientos / desconchados en fachada norte (Autor propio)

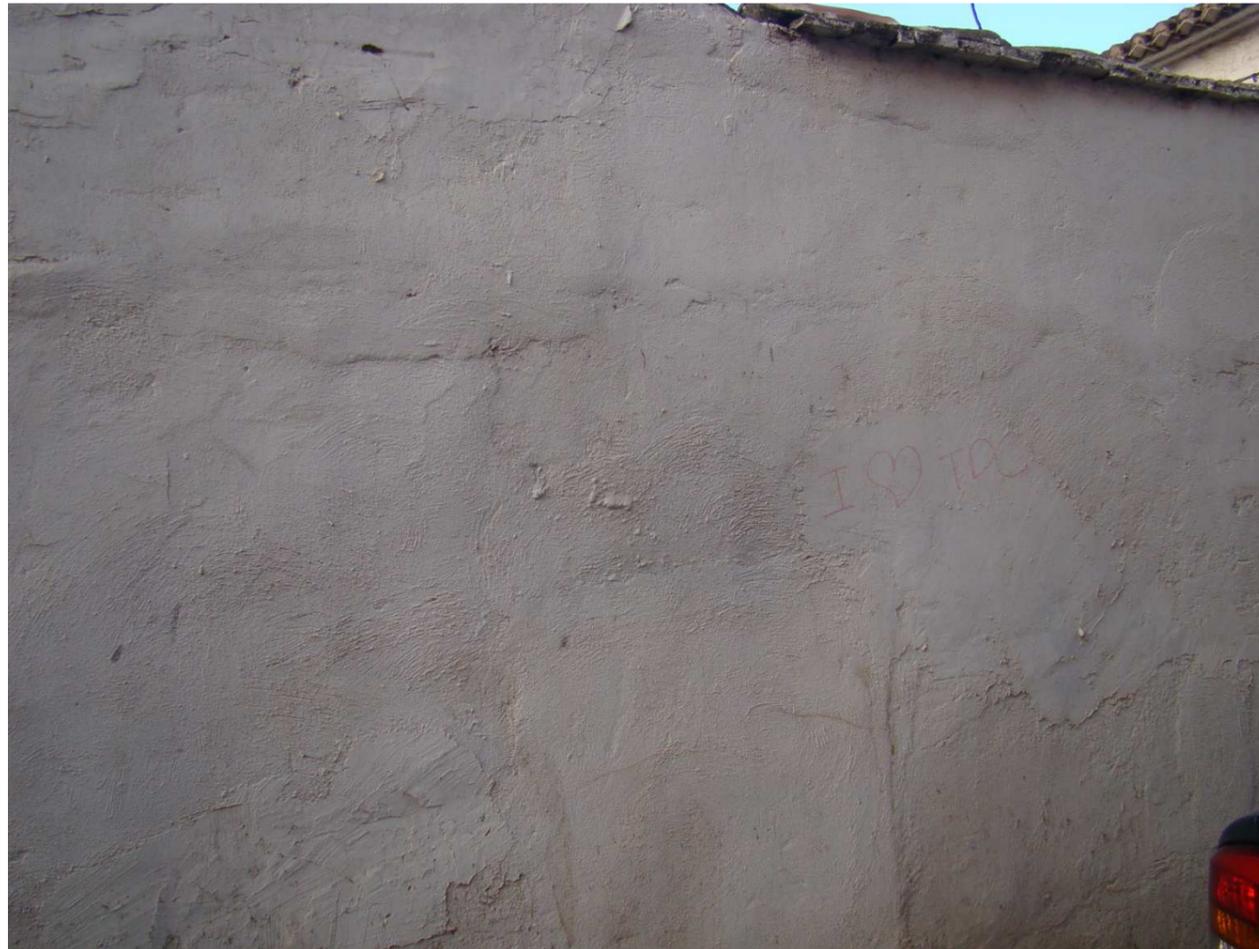
- La discontinuidad de la carpintería
- Por una retracción hidráulica por le fraguado
- Por falta de juntas de dilatación
- Falta de mantenimiento
- Excesiva rigidez, se fisura facilitando la filtración de lluvia
- Aplicación incorrecta de la pintura

FIG. 76 .Fisuras en fachada sur (autor propio)

La solución adoptada sería la siguiente:

- Rascar restos de pintura que queden en la fisura
- Picar si se considera necesario ante un mortero en malas condiciones, de no ser así lucir de nuevo con el mismo producto con el que se lucirá todas las caras de las fachadas que van a ser picadas por humedades.
- Pintar de nuevo
- Revisar periódicamente

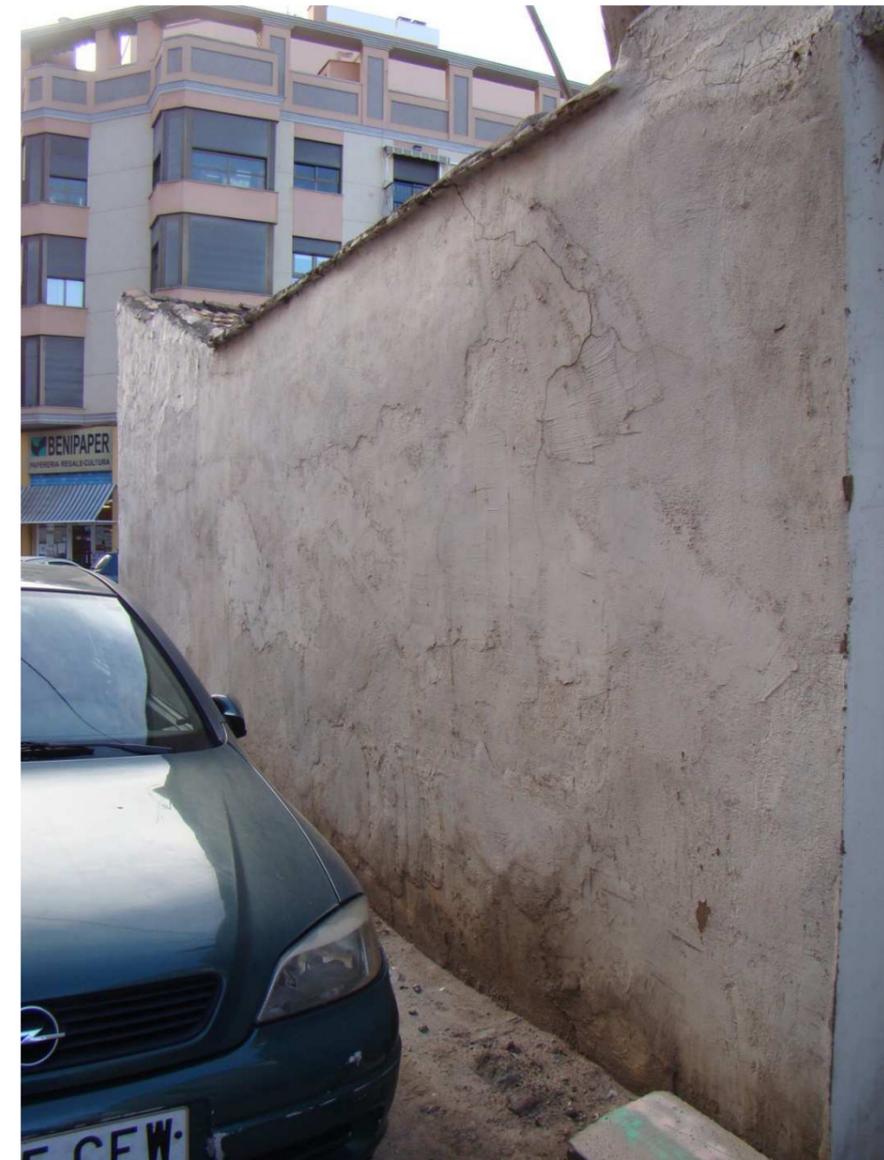
FIG. 77 Fisuras en fachada sur (autor propio)

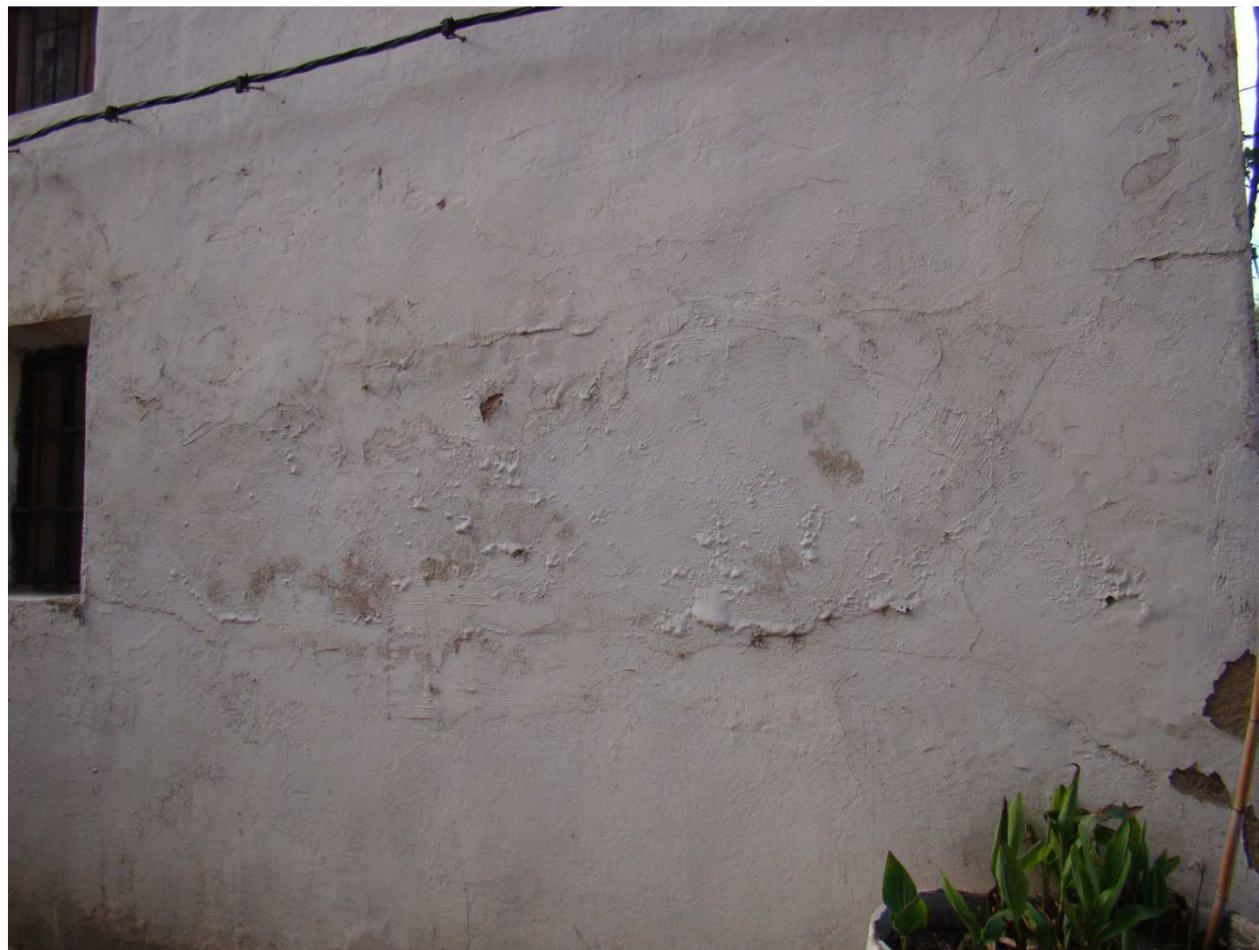
- Fisuras de la fachada que han producido filtración de agua de lluvia
- Desconchamientos en fachada. Ampollas por evaporación del agua que acaban produciendo desprendimientos.
- La cercanía de un pozo en el subsuelo de la vivienda
- La cercanía a una acequia enterrada por el pavimento rodado después de ser urbanizada la zona.
- Al estar situada la alquería en un solar vacío sin asfaltar, facilita que al llover, se acumule y se filtre por las capas de la tierra.

FIG. 78 Manchas de humedad en fachada sur (autor propio)

En los actos previos de demolición del presupuesto, se ha optado por el picado el estuco de cal de las fachadas hasta una altura de 2.5-3m. A lo largo de éstas se procederá al replanteo y realización de unos taladros cada 10cm al tresbolillo en inclinadas hacia el suelo entre 10-30 grados en la base del muro. Se limpiarán las boquillas de las perforaciones y a continuación se colocarán unas boquillas y se sellarán superficialmente con mortero de cemento y cal, y una inyección de lechada hidrófuga.

Se retirarán las boquillas y el sellado superficial, y a continuación se rellenarán las perforaciones con mortero cementoso fluido aplicando posteriormente un revestimiento con mortero cementoso impermeabilizante con resinas y áridos seleccionados. Este tipo de mortero cementoso se aplicará también en las zonas picadas por motivos de desconchamientos o fisuras, debido al mal estado del mortero anterior.
