Rehabilitación de una vivienda unifamiliar y Licencia actividad

LESIONES EXISTENTES

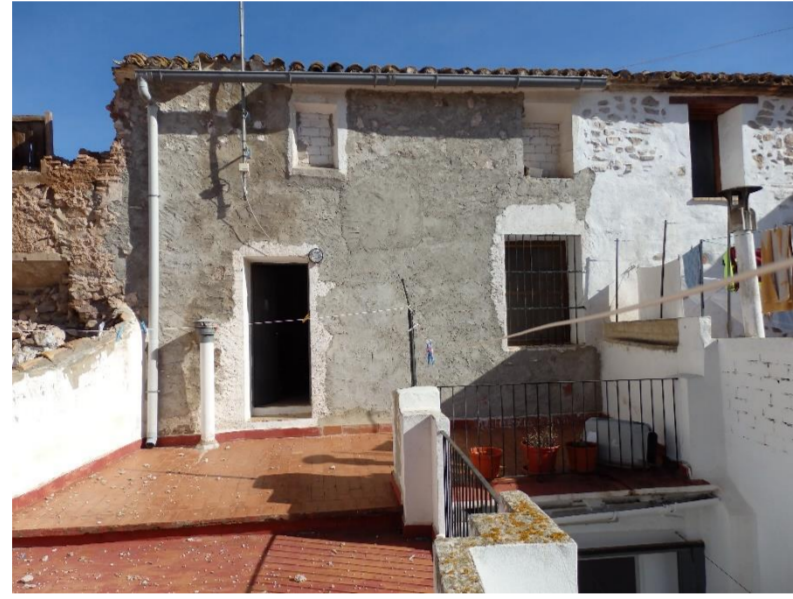
Lesión 1: Perdida material de la superficie
Localización: Fachada posterior

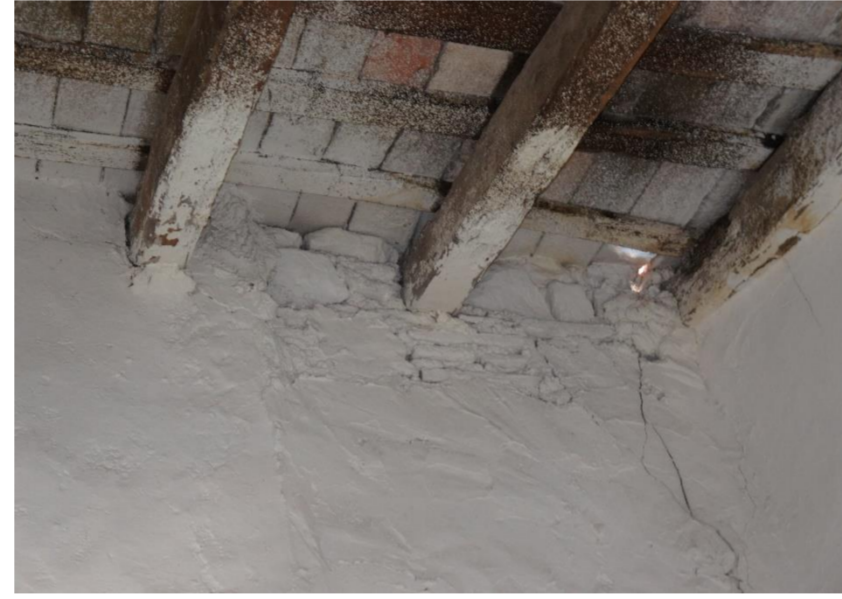
Lesión 2: Grietas en el muro
Localización: Fachada posterior

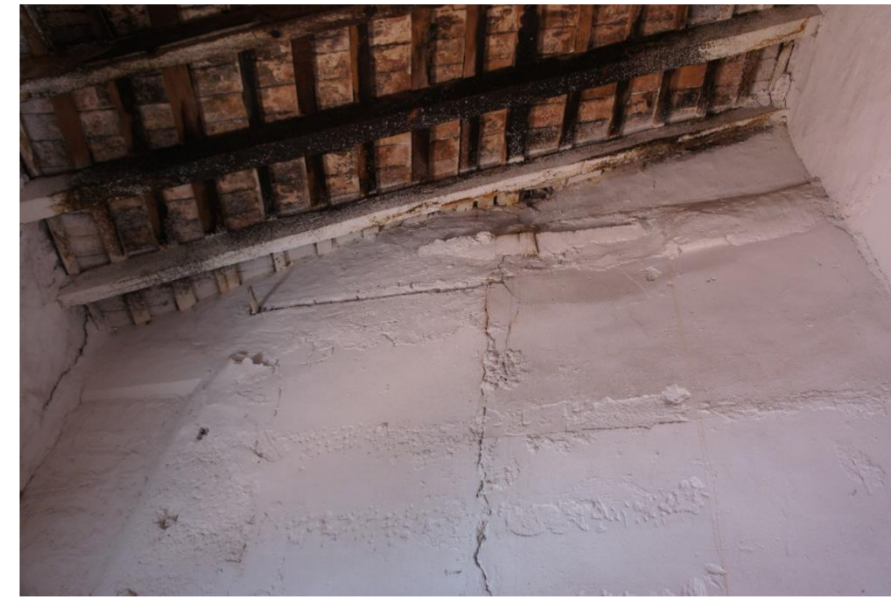
Lesión 3: Grietas en el muro
Localización: En paño muro y medianera

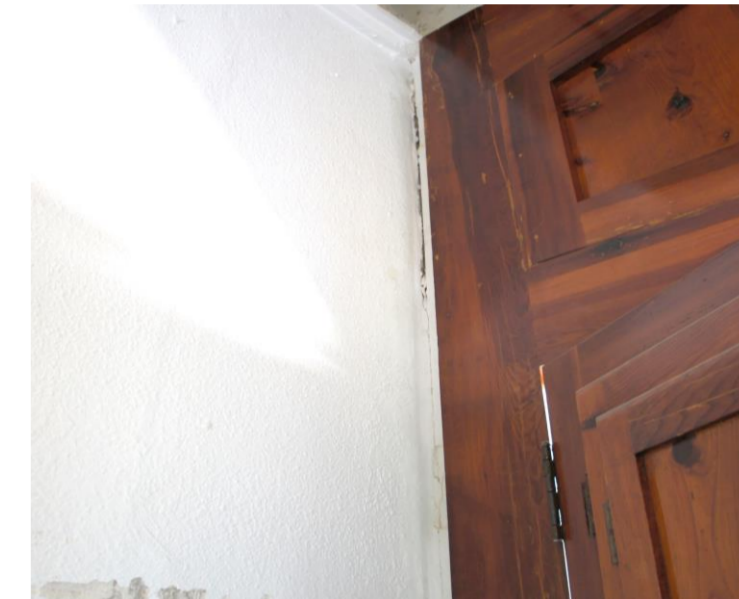
Lesión 4: Grietas en el muro
Localización: Zona unión diferentes materiales

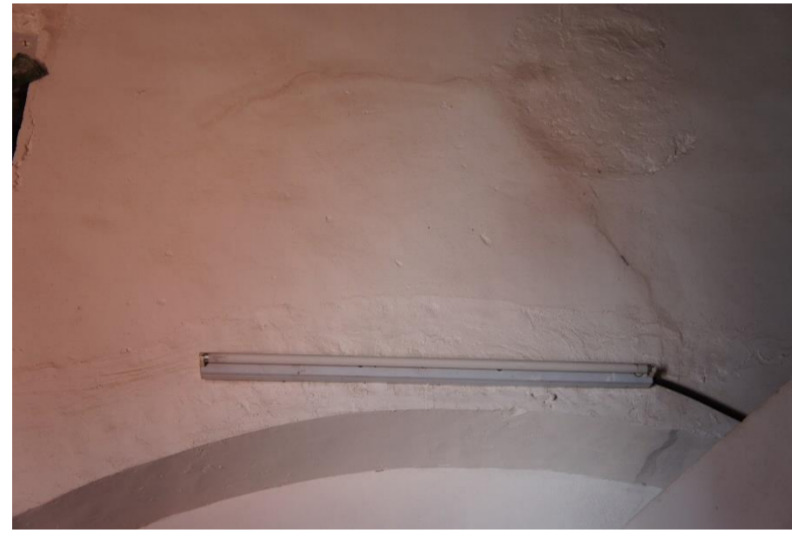
Lesión 5: Grietas en arco
Localización: Arco bajo cumbrera

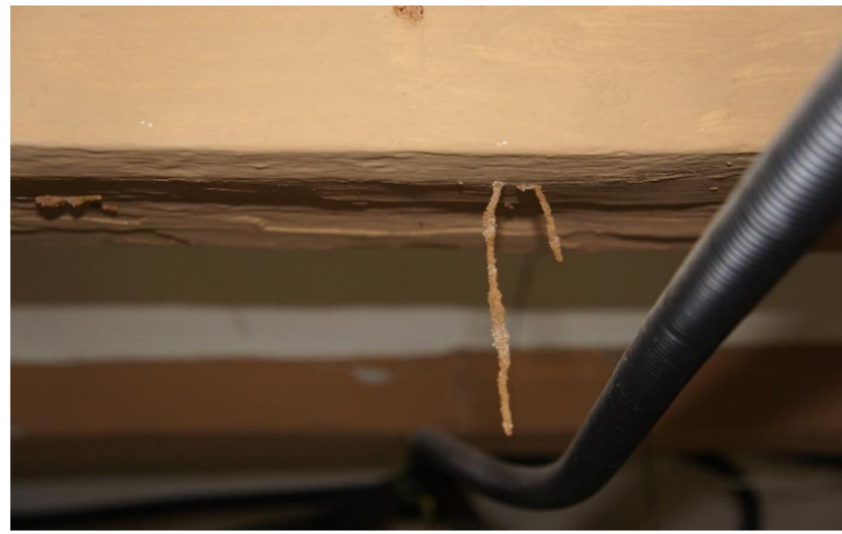
Lesión 6: Ataque biótico – Termitas
Localización: Viguetas del forjado P1

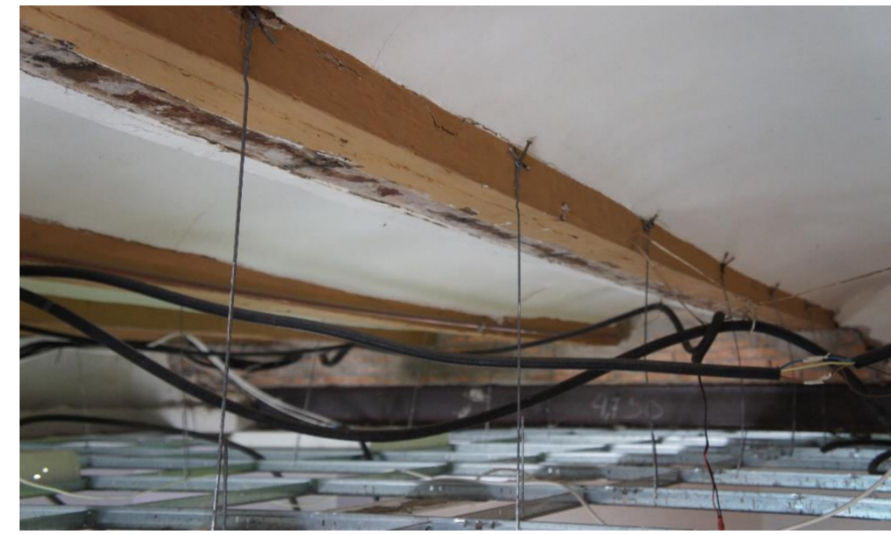
Lesión 7: Deformaciones
Localización: Viguetas del forjado P1

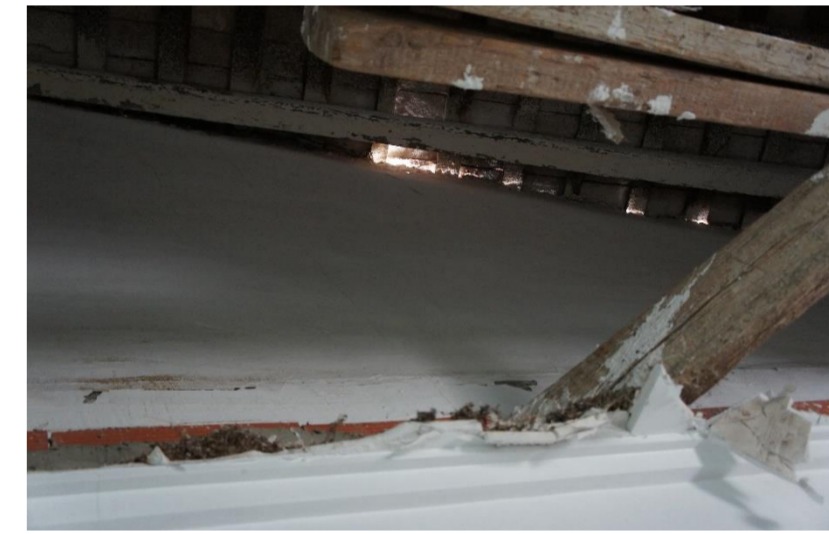
Lesión 8: Desprendimientos
Localización: Cubierta inclinada
