Restauración y rehabilitación del convento del Sagrado Corazón de Jesús de Real de Gandía

DANIEL PALOMINO BERMEJO

ETS de Ingeniería de Edificación
Universitat Politècnica de València

El proyecto consiste en el estudio de las patologías del edificio y la propuesta de soluciones para la restauración y rehabilitación del edificio, que ha estado abandonado durante 14 años.

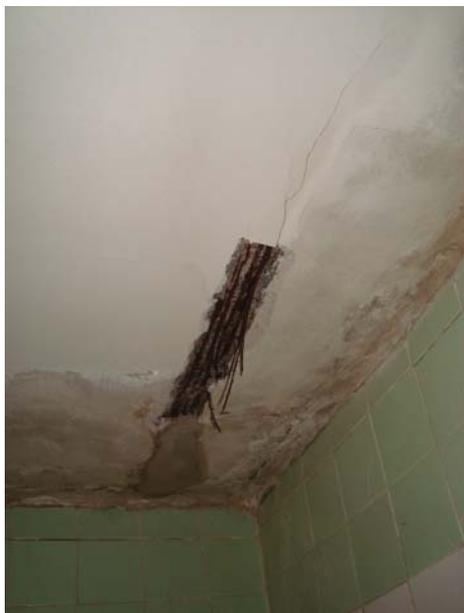
El punto donde se ha detectado la corrosión de las armaduras y la flecha excesiva de las viguetas es en la zona bajo la cocina, lógico dado la presencia de humedad y humos producidos.

Fotografía nº 10: Vigueta con oxidación de las armaduras

También se sustituirán las viguetas que presentan corrosión en su armado interior, que componen las vigas donde apoya el forjado, en este caso se producirá una sustitución física, sustituyendo la deteriorada por otra de las mismas características, previamente apeando la zona.

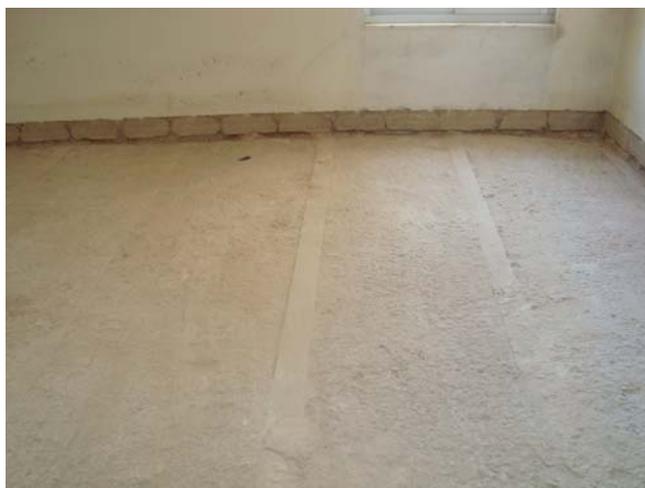
Además, podemos comprobar como el forjado carece de capa de compresión, sobre las bovedillas se procedió a aplicar un hormigón hasta enrasarlo con la vigueta.

Fotografía nº 11: Vista superior del forjado donde se aprecia la cara superior de las viguetas y el hormigón enrasado a ellas.

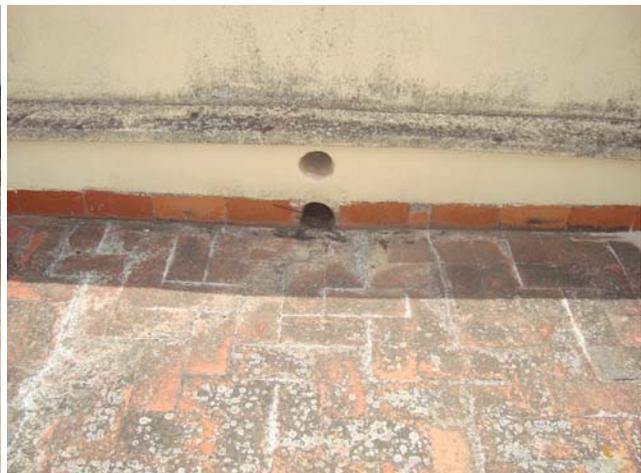
Fotografía nº 18: Desagüe de cubierta con salida horizontal.

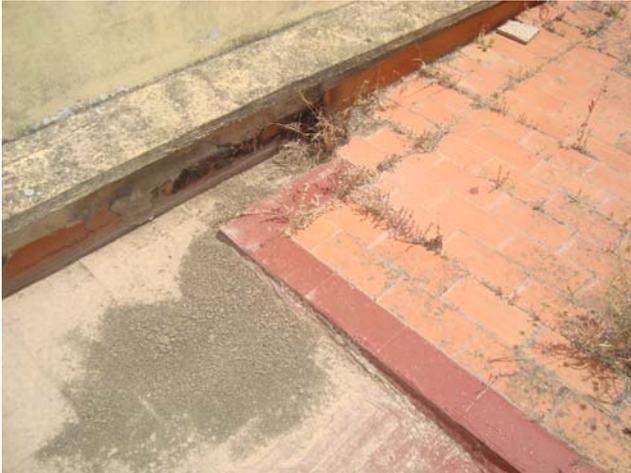
Fotografía nº 19: Depósitos de tierra y vegetal en zona desagüe.

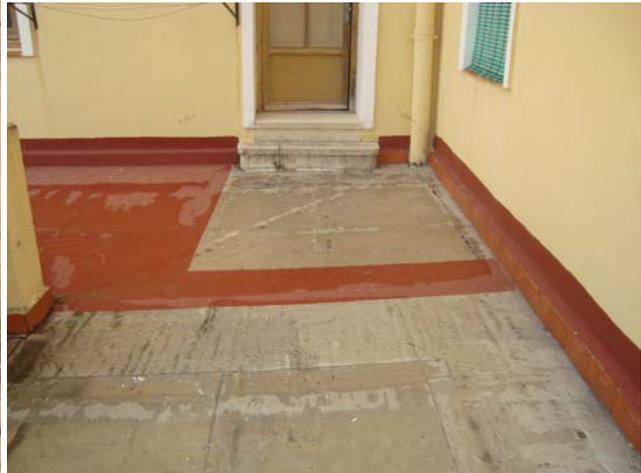
Fotografía nº 20: Impermeabilizaciones con lámina asfáltica cubierta de rasilla.

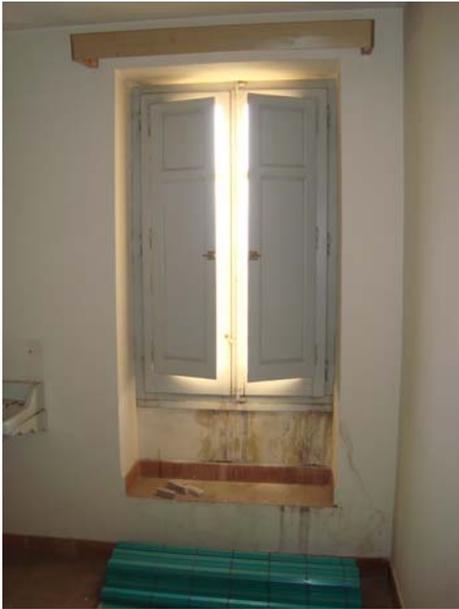
Fotografía nº 22: Humedades por filtración de agua en cerramiento de fachada.

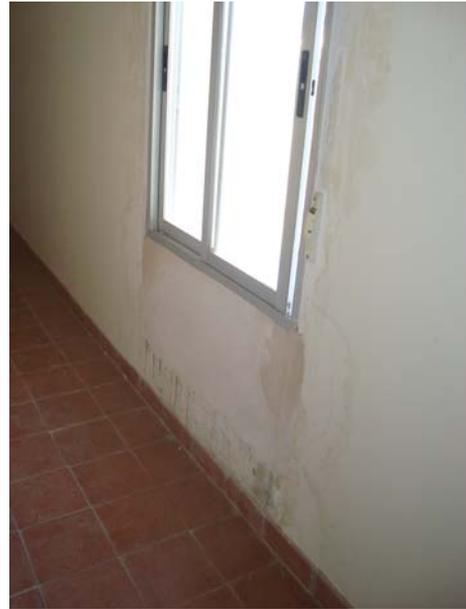
Fotografía nº 23: Humedades en cerramiento de fachada.

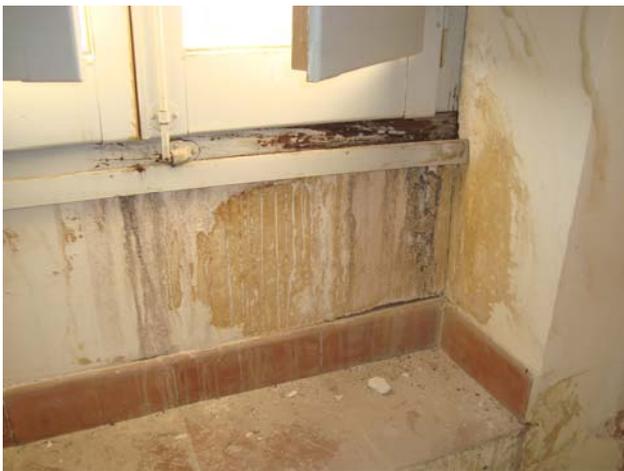
Fotografía nº 24: entrada de agua a través de las juntas de la carpintería.

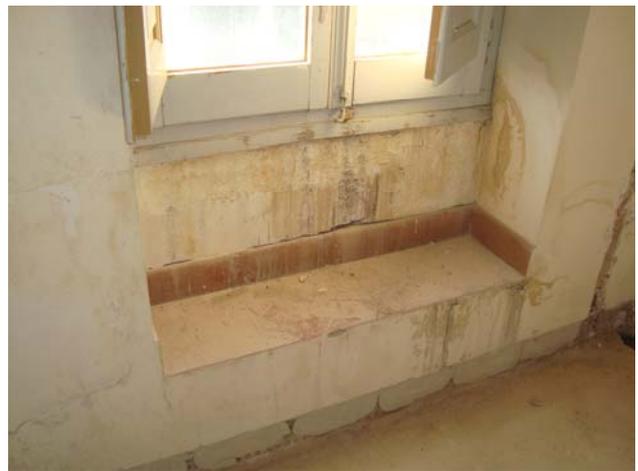
Fotografía nº 25: Entrada de agua a través de las juntas de la carpintería.

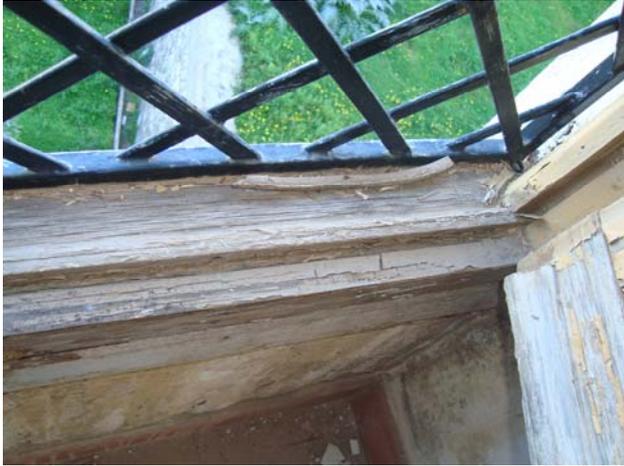
Fotografía nº 26: Detalle del mal estado de la carpintería de madera.

Para ello se utilizará madera de pino melis, tratada con productos ecológicos en base de agua, con acción biocida y fungicida, acabado con barniz en base agua. Doble junta perimetral encastrada en la hoja de goma EPDM que garantice la máxima estanqueidad al aire y agua. Con desagüe en la zona inferior forrado con perfil metálico embutido oculto y acabado en color bronce que evite el contacto del agua de lluvia con la madera y por lo tanto su deterioro.

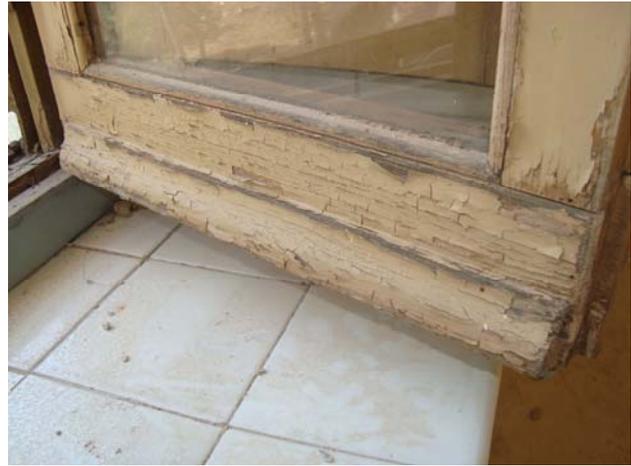
Fotografía nº 27: El barniz de la carpintería exterior esta agrietado.

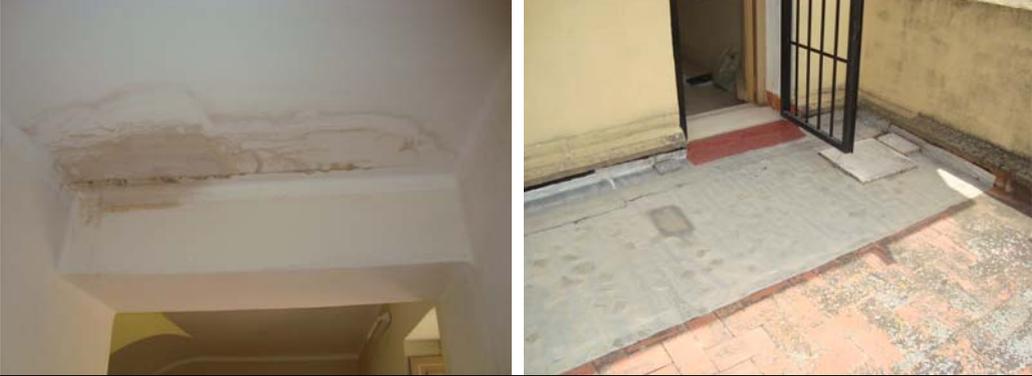
Ficha Nº 1
Imágenes

Identificación	Humedades en techo de distribuidor de planta primera	
Tipo de lesión	Física	
Descripción		
Humedad localizada en el techo del distribuidor del ala norte de la planta primera, que ha provocado manchas de humedad y el desprendimiento de la pintura.		
Causas		
Directas:	Agentes atmosféricos (agua de lluvia)	
Indirectas:	Fallo del sistema constructivo de cubierta y posteriormente mala solución de impermeabilización en su reparación.	
Diagnostico		
Gravedad:	Grave. Este tipo de lesión afecta a la estructura a la durabilidad de la estructura, provocando la corrosión de los armados y la carbonatación del hormigón.	
Intervención		
Reparación de la causa:	Se procederá a la eliminación de las capas de láminas de impermeabilización autoprotegidas que se colocaron sobre la cubierta. Se realizará la demolición de la cubierta y se procederá a la realización del sistema de impermeabilización mediante una cubierta invertida transitable.

Reparación de la lesión:	Se realizará el picado del enlucido de yeso del techo, se comprobará si existen daños en el forjado y posteriormente se enlucirá la zona afectada con yeso y posterior aplicación de capa de imprimación para la fijación y agarre del soporte y aplicación de dos capas de pintura acrílica lisa.

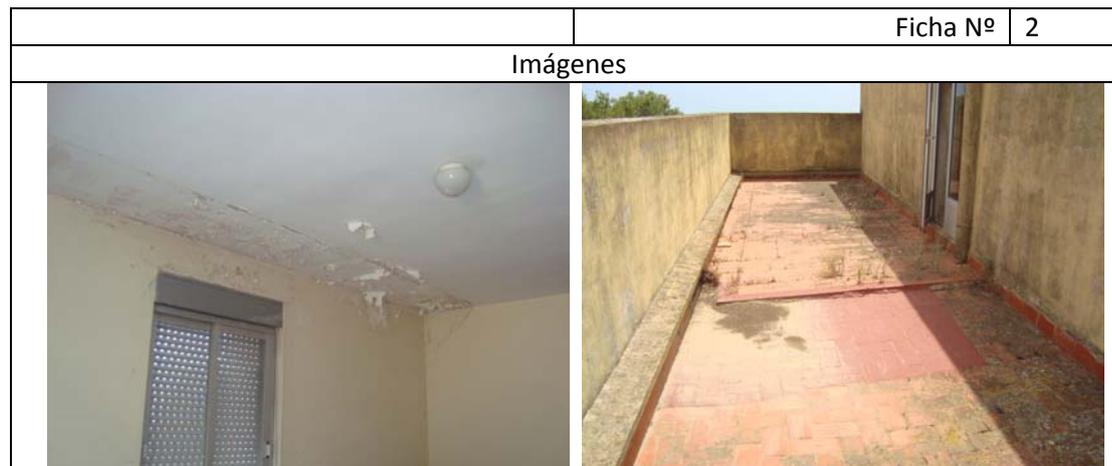
Identificación	Humedades en techo de celda de planta primera
----------------	---

Descripción
Humedad localizada en el techo y cerramiento de una de las celdas del ala este de la planta primera, que ha provocado grietas en la zona inferior del forjado (marcando la línea de la vigueta), manchas de humedad y el desprendimiento de la pintura en techo y cerramiento de fachada.

Intervención	
Reparación de la causa:	Se procederá a la demolición de la cubierta y se procederá a la realización del sistema de impermeabilización mediante una cubierta invertida transitable.
Reparación de la lesión:	Se realizará el picado del enlucido de yeso del techo y del cerramiento de las zonas afectadas, se comprobará si existen daños en el forjado y posteriormente se enlucirá la zona afectada con yeso y posterior aplicación de capa de imprimación para la fijación y agarre del soporte y aplicación de dos capas de pintura acrílica lisa.

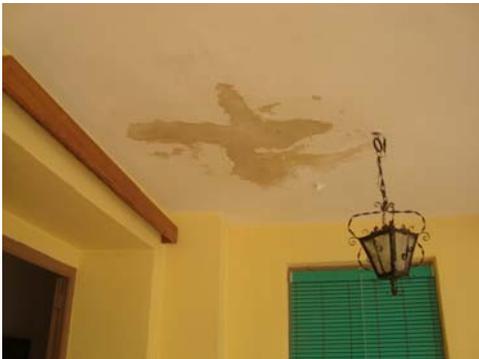
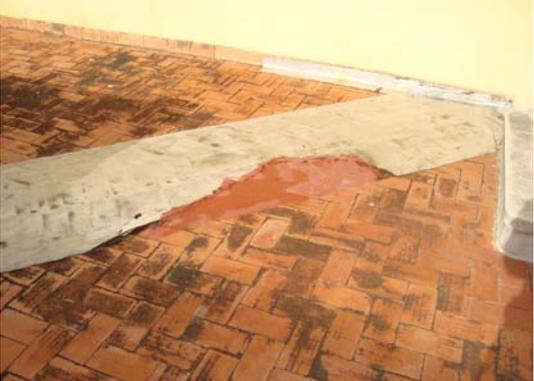
Ficha Nº	3
Imágenes

Identificación		Humedades por filtración de agua de lluvia por la cubierta sobre el claustro.	
Tipo de lesión		Física	
Descripción			
Humedad localizada en el techo del claustro de la planta baja, que ha provocado manchas de humedad y el desprendimiento de la pintura en techo.			
Causas			
Directas:		Agentes atmosféricos (agua de lluvia)	
Indirectas:		Fallo del sistema constructivo de cubierta y posteriormente mala solución de impermeabilización en su reparación.	
Diagnostico			
Gravedad:		Grave. Este tipo de lesión afecta a la durabilidad de la estructura, provocando la corrosión de los armados y la carbonatación del hormigón.	
Intervención			
Reparación de la causa:		Se procederá a la eliminación de las capas de láminas de impermeabilización autoprotegidas que se colocaron sobre la cubierta. Se realizará la demolición de la cubierta y se procederá a la realización del sistema de impermeabilización mediante una cubierta invertida transitable.

Reparación de la lesión:		Se realizará el picado del enlucido de yeso del techo, se comprobará si existen daños en el forjado y posteriormente se enlucirá la zona afectada con mortero de cemento y posterior aplicación de capa de imprimación para la fijación y agarre del soporte y aplicación de dos capas de pintura acrílica lisa.

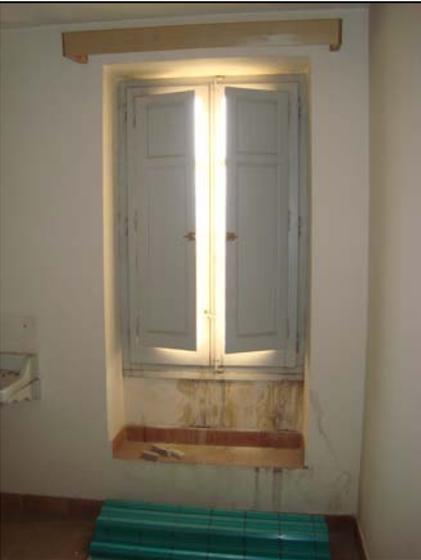
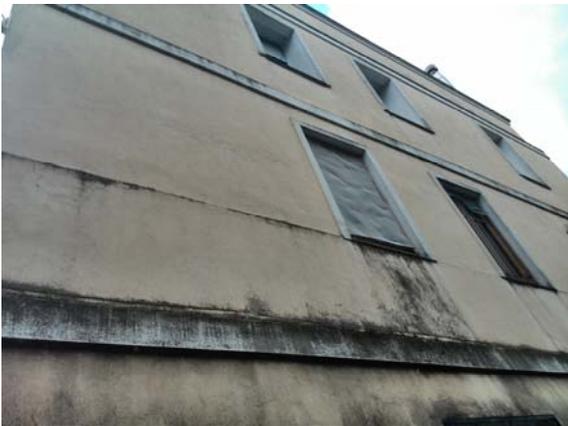
Ficha Nº	4
Imágenes

Identificación		Humedades por filtración de agua de lluvia por la unión de carpintería con fachada.	
Tipo de lesión		Física	
Descripción			
Humedad localizada en la zona inferior de las ventanas, que ha provocado la filtración de agua de lluvia, manchas de humedad y deterioro del revestimiento de yeso.			
Causas			
Directas:	Agentes atmosféricos (agua de lluvia)		
Indirectas:	Fallo en el sistema de estanqueidad de los elementos practicables de la carpintería, debido a la falta de mantenimiento.		
Diagnostico			
Gravedad:	Grave. Este tipo de lesión afecta a la habitabilidad del conjunto.		
Intervención			
Reparación de la causa:	Se procederá a la sustitución de la ventana por otra realizada con madera, abatible y con protección solar mediante mallorquina exterior.		
Reparación de la lesión:	Se realizará el picado del enlucido de yeso, se comprobará si existen daños en el muro de fachada y posteriormente se enlucirá la zona afectada con yeso y posterior aplicación de capa de imprimación para la fijación y agarre del soporte y aplicación de dos capas de pintura acrílica lisa.

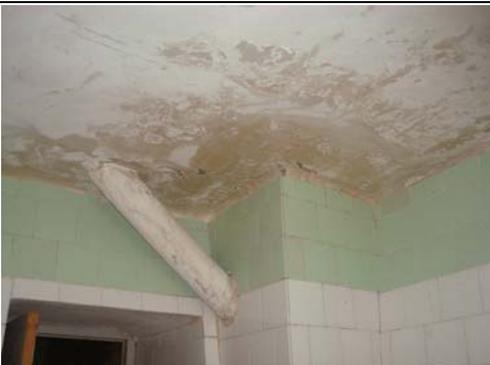
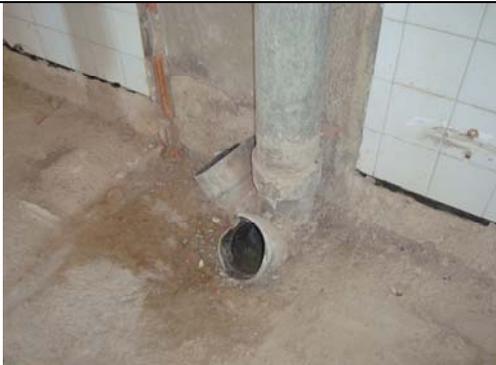
Ficha Nº	5
Imágenes

Identificación		Humedades por filtración de agua procedente de la instalación de desagües del conjunto de baños.	
Tipo de lesión		Lesión física.	
Descripción			
Falta de estanqueidad de tuberías de desagüe de fibrocemento			
Causas			
Directas:	Depósitos de suciedad y erosión por depósitos de sales		
Indirectas:	Falta de mantenimiento.		
Diagnostico			
Gravedad:	Leve. Este tipo de lesión afecta a las tuberías de fibrocemento, produciendo la rotura en sus juntas y la estanqueidad del conjunto.		
Intervención			
Reparación de la causa:	Se procederá a la sustitución de las tuberías de fibrocemento por otras de PVC.		
Reparación de la lesión:	Se realizará el picado del enlucido de yeso del techo, se comprobará si existen daños en el forjado y posteriormente se enlucirá la zona afectada con yeso y posterior aplicación de capa de imprimación para la fijación y agarre del soporte y aplicación de dos capas de pintura acrílica lisa.

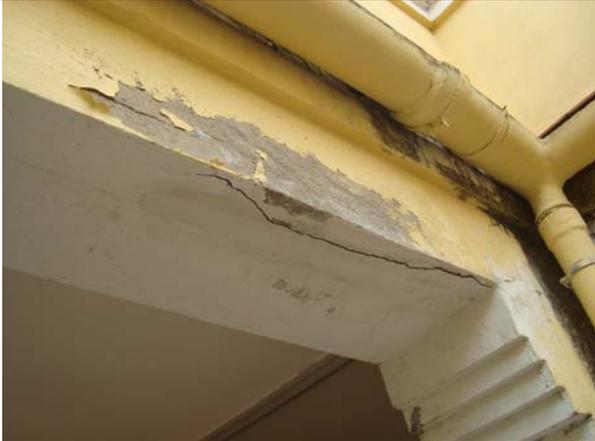
Ficha Nº	1
Imágenes

Se observa la fisuración longitudinal en la cara inferior y lateral de la viga formada por un conjunto de viguetas autorresistentes, debido a la corrosión de los armados de la vigueta situada en el lateral expuesto al agua de lluvia.

Identificación		Grieta en canto de viga del perímetro del claustro en planta baja.	
Tipo de lesión		Mecánica	
Descripción			
Grieta en esquina de una viga colgada formada por un conjunto de viguetas autorresistentes apoyadas.			
Causas			
Directas:	Oxidación de las armaduras de la vigueta.		
Indirectas:	Carbonatación del hormigón, lo que produce la entrada de agua a la vigueta y la corrosión del armado.		
Diagnostico			
Gravedad:	Grave. Este tipo de lesión afecta a la estructura provocando pérdida de propiedades mecánicas de las viguetas.		
Intervención			
Reparación de la causa:	Se procederá a sustituir la vigueta afectada y aplicar un mortero impermeabilizante y protector contra la carbonatación como revestimiento del conjunto de viguetas.		
Reparación de la lesión:	Se realizará el picado del mortero de revestimiento y una vez sustituida la vigueta se procederá a revestir de nuevo la viga y aplicar una pintura impermeabilizante para exteriores.

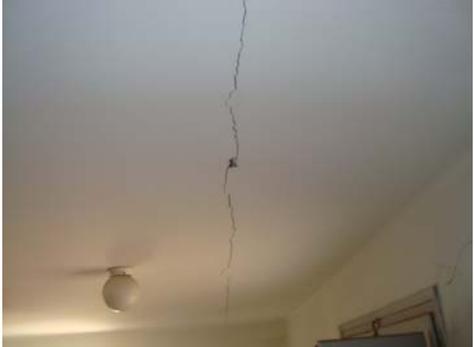
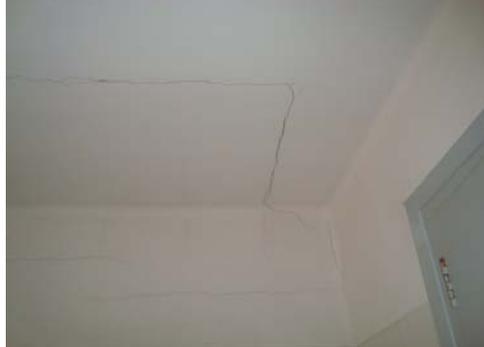
Ficha Nº	2
Imágenes

Identificación	Grieta en forjado de cubierta.
----------------	--------------------------------

Descripción	
Grieta localizada en la cara inferior del forjado de cubierta, marcando la línea de la vigueta.

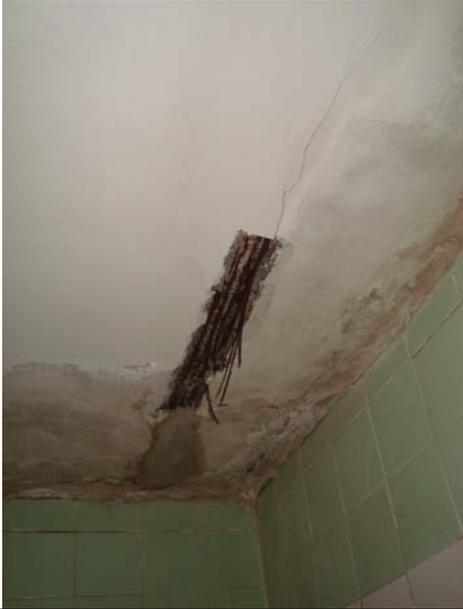
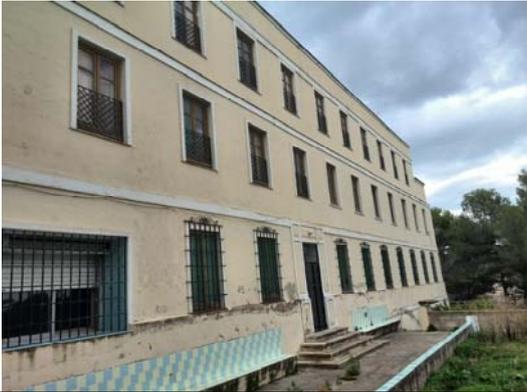
Ficha Nº	1
Imágenes

Identificación		Corrosión de las armaduras de las viguetas autorresistentes prefabricadas en la planta sótano bajo cocinas.	
Tipo de lesión		Química.	
Descripción			
Corrosión de las armaduras y pérdida de sección de la vigueta autorresistente prefabricada. La visible corrosión de las armaduras en grado muy avanzado pone de manifiesto una falta de colaboración entre el armado y el hormigón.			
Causas			
Directas:	Vigueta realizada con cemento aluminoso.		
Indirectas:	Alta exposición a la humedad, debido a la alta humedad de la zona de sótano y la filtración de agua de la planta superior.		
Diagnostico			
Gravedad:	Grave. Este tipo de lesión afecta a la capacidad portante del forjado.		
Intervención			
Reparación de la causa:	Se procederá a la impermeabilización de la unión entre el pasillo que rodea el convento y el paramento vertical de fachada. Se ventilará suficientemente la zona de sótano.

Reparación de la lesión:	Se procederá al refuerzo de las viguetas por la sustitución funcional de estas, mediante viguetas metálicas.

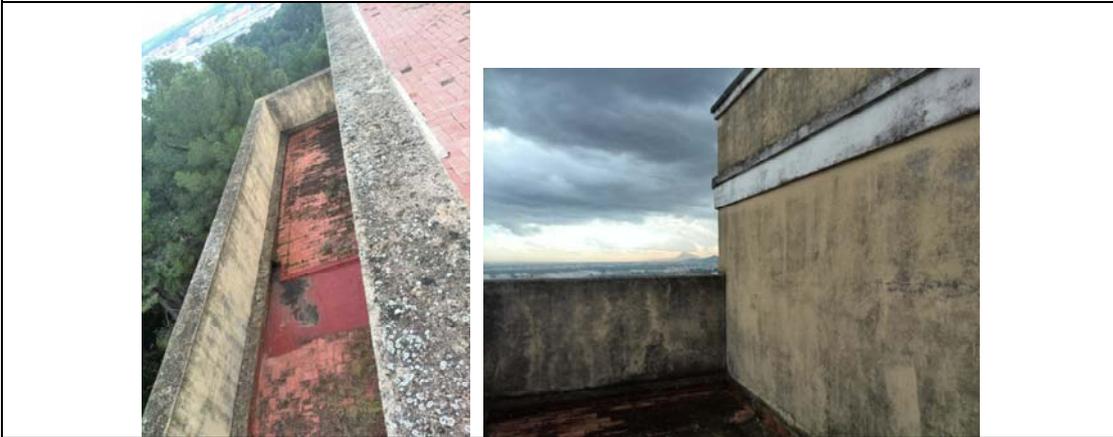
Ficha Nº	3
Imágenes

Identificación		Depósito de suciedad en fachadas.	
Tipo de lesión		Química	
Descripción			
Se observa como la fachada y los remates de esta están cubiertos por una pátina de suciedad y microorganismos.			
Causas			
Directas:		La incidencia de los agentes ambientales.	
Indirectas:		Falta de mantenimiento del conjunto.	
Diagnostico			
Gravedad:		Leve. Se trata de un daño estético, pero que a la larga puede producir la erosión del revestimiento y la entrada de humedad al interior del edificio.	
Intervención			
Reparación de la causa:		Se deberá realizar una programación para el correcto mantenimiento del conjunto y evitar así el depósito de suciedad en los remates horizontales de la fachada.	
Reparación de la lesión:		Limpieza de la fachada mediante procedimiento de lanza de agua caliente con detergentes alcalinos y posterior aplicación de pintura impermeabilizante para exteriores.
