Estudio Previo de dos casas señoriales en Benissa

07 jul. 15

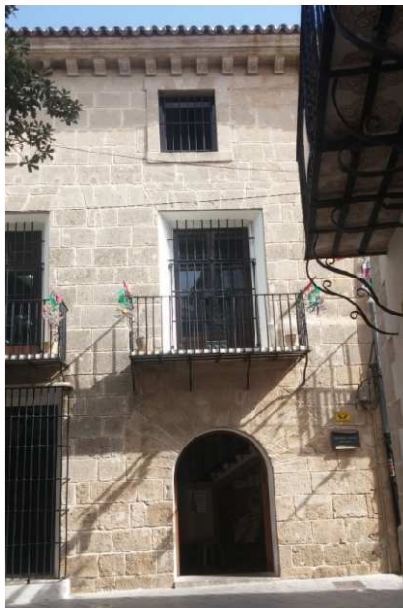
Figura 8. Casa- Solar dels Ivars del Povil y Torres, actualmente la biblioteca municipal. 2015. Elaboración propia

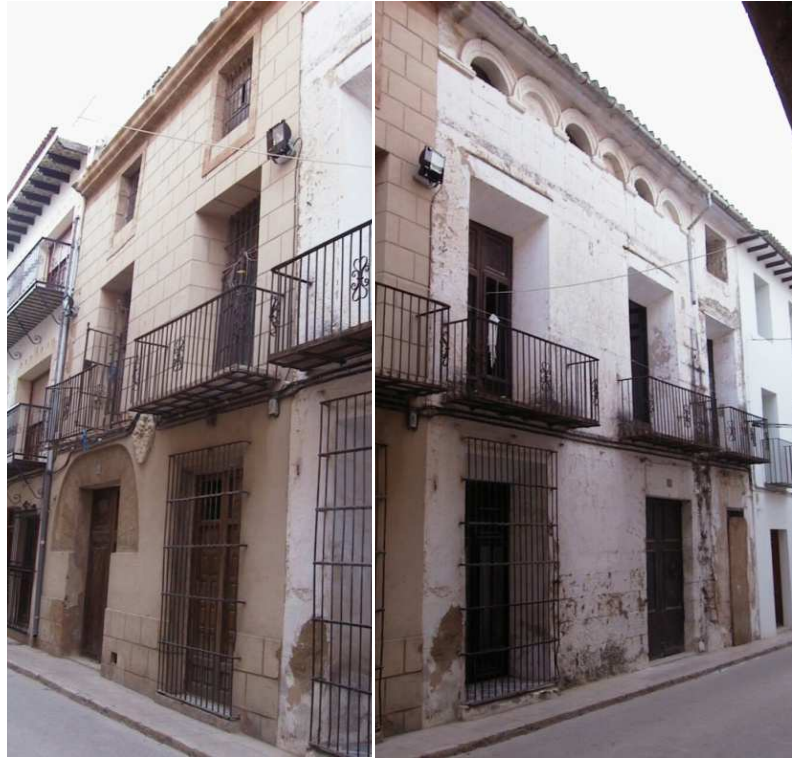
Figura 9. Fachada principal del edificio nº40, objeto del presente estudio previo. 2015. Elaboración propia.

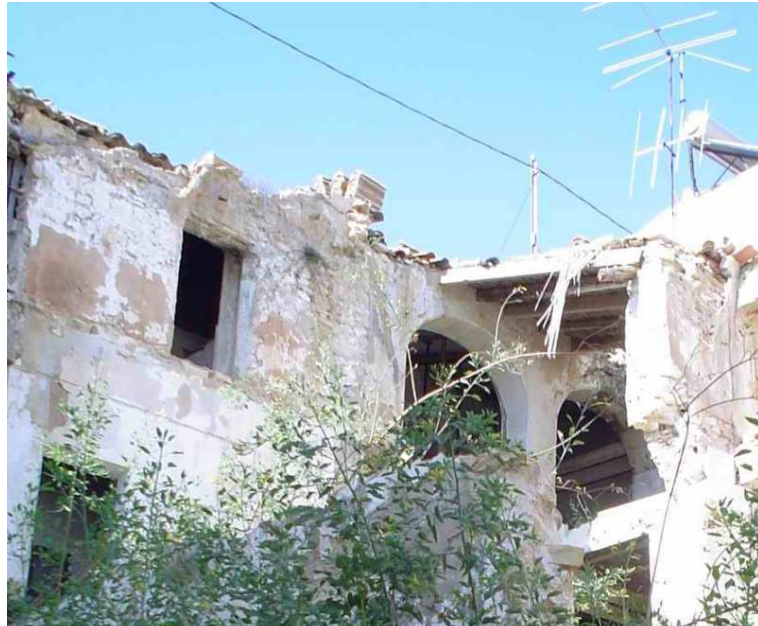
Figura 11. Fachada posterior deteriorada como consecuencia del derribo de la tercera casa. Propiedad del arquitecto municipal.

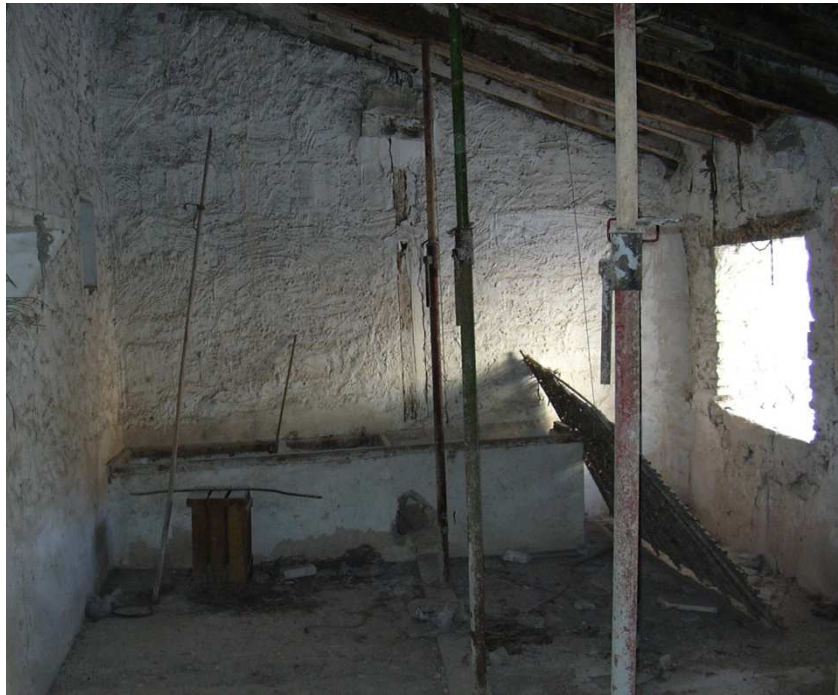
Figura 12. Estado de la planta de cubierta apuntalada a la mitad del paño. Propiedad del arquitecto municipal.

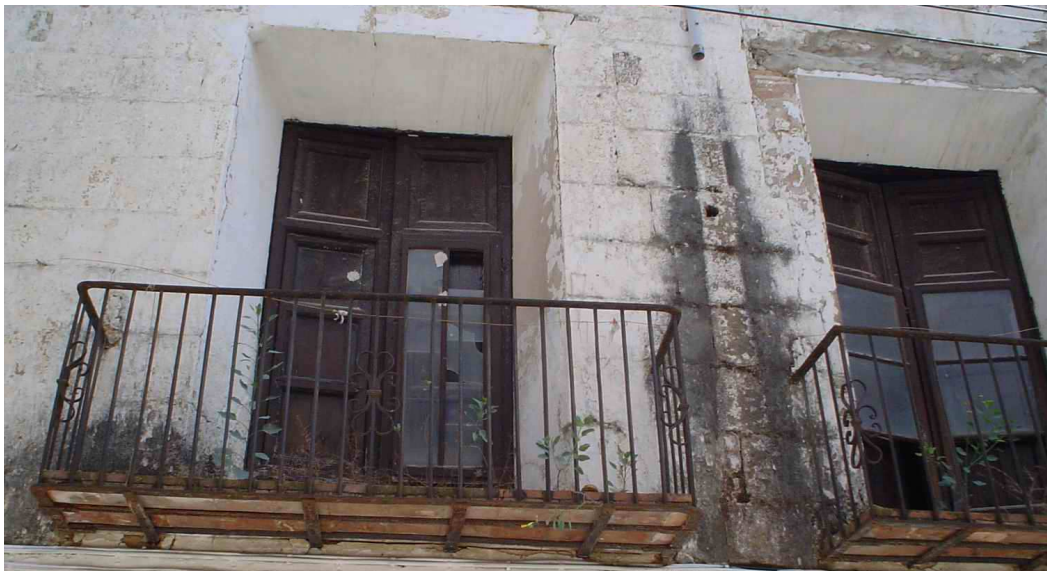
Figura 13. Estado desmejorado de la carpintería. Elaboración propia

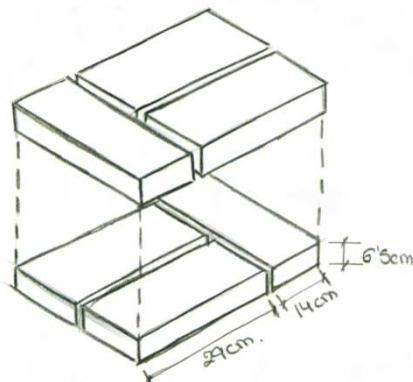
Figura 37. Pilar de ladrillo macizo. Elaboración propia

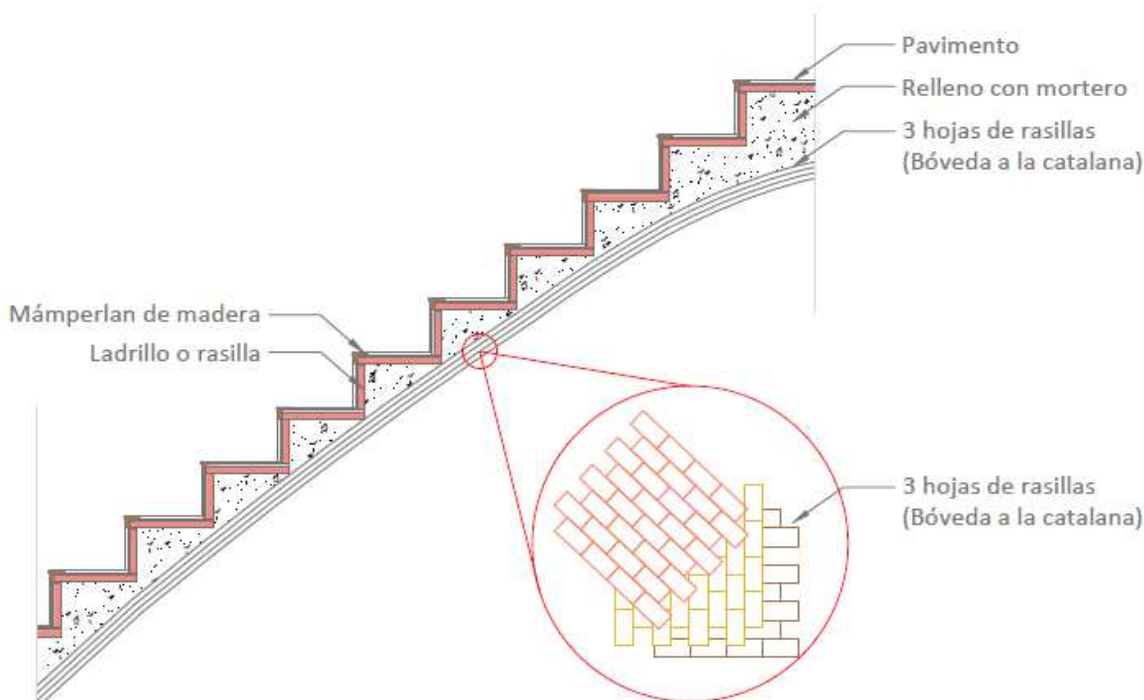
Figura 40. Esquema de escalera de bóveda tabicada. Elaboración propia

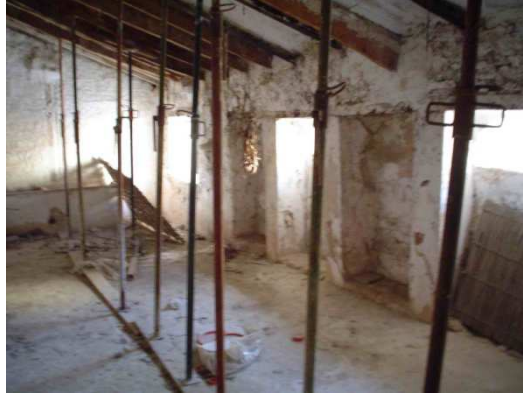
Figura 43. Planta bajo cubierta apuntalada a la mitad. Fuente: Arquitecto municipal

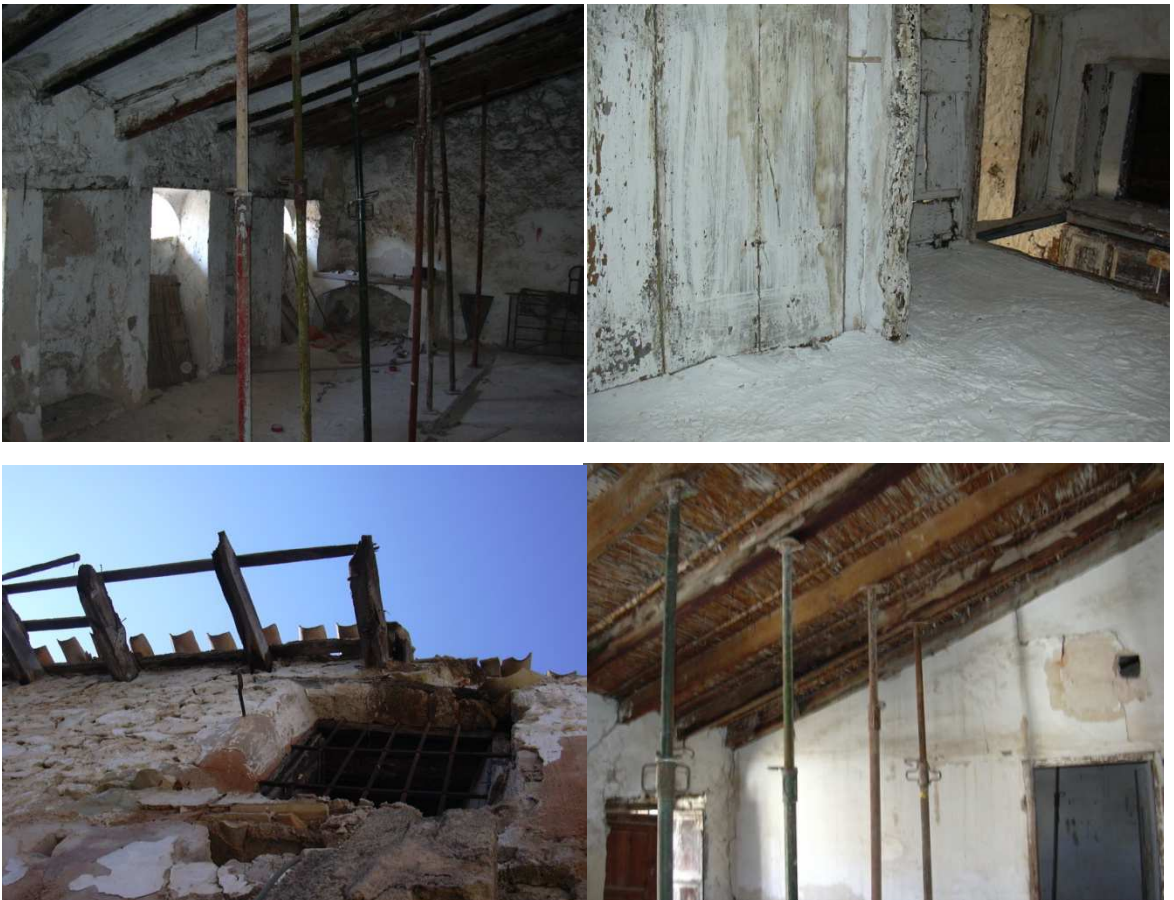
9. FICHAS DE LESIONES

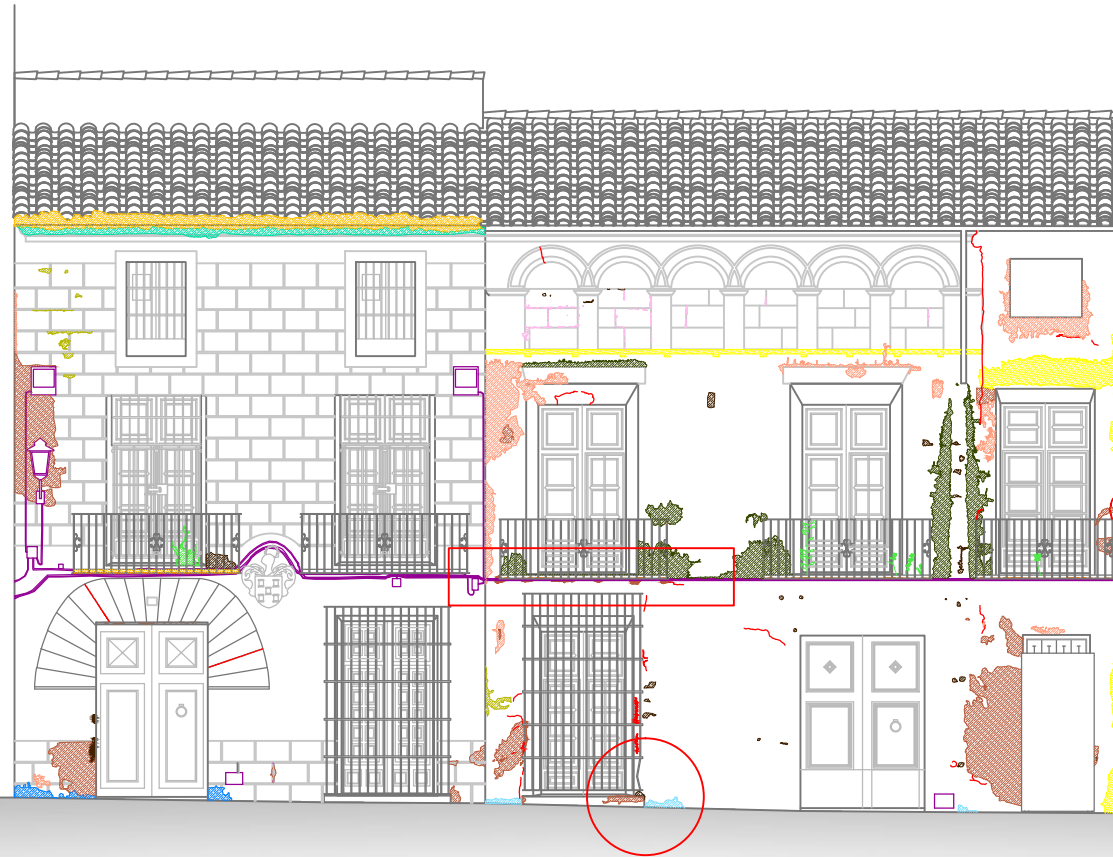
MAPEO O LOCALIZACIÓN LESIÓN

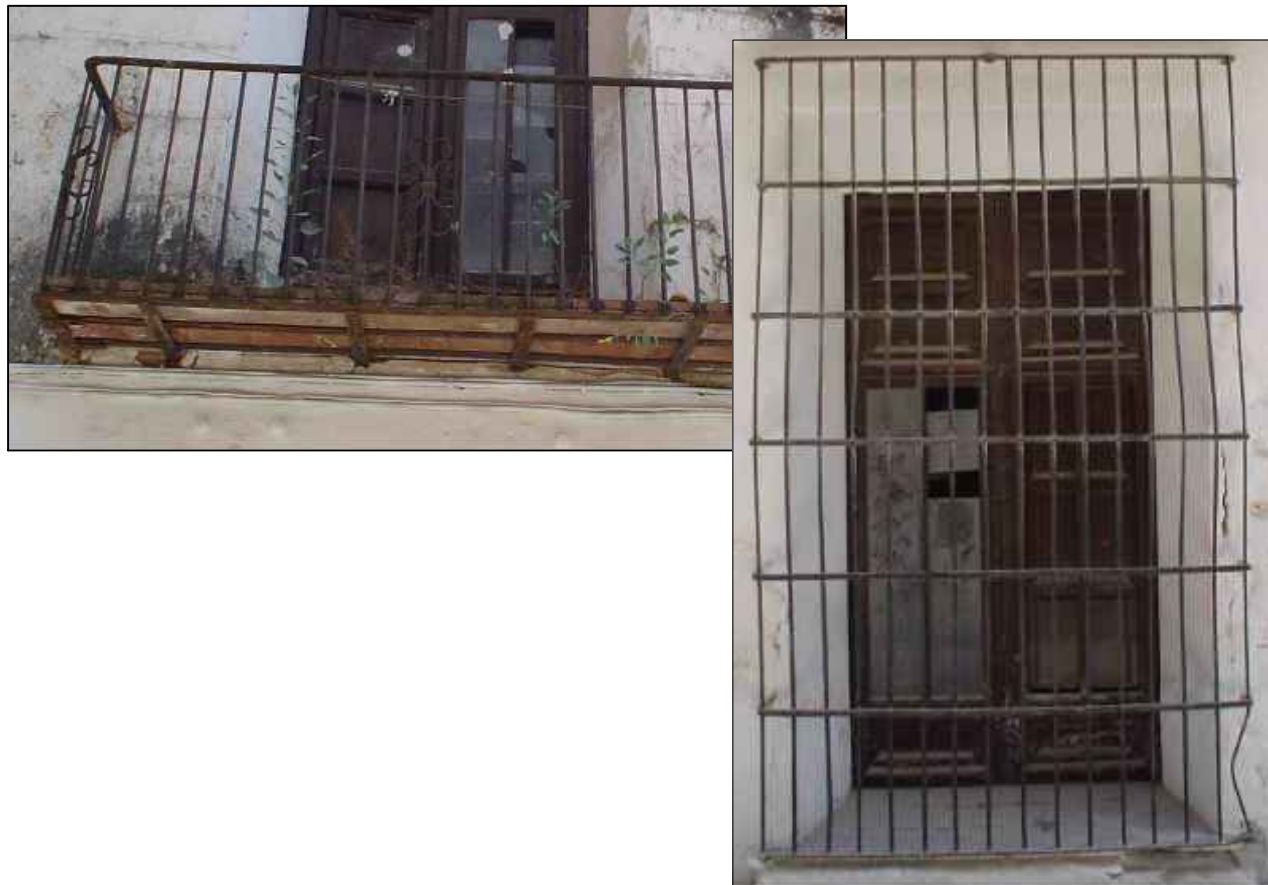
DESCRIPCIÓN DE LA LESIÓN:

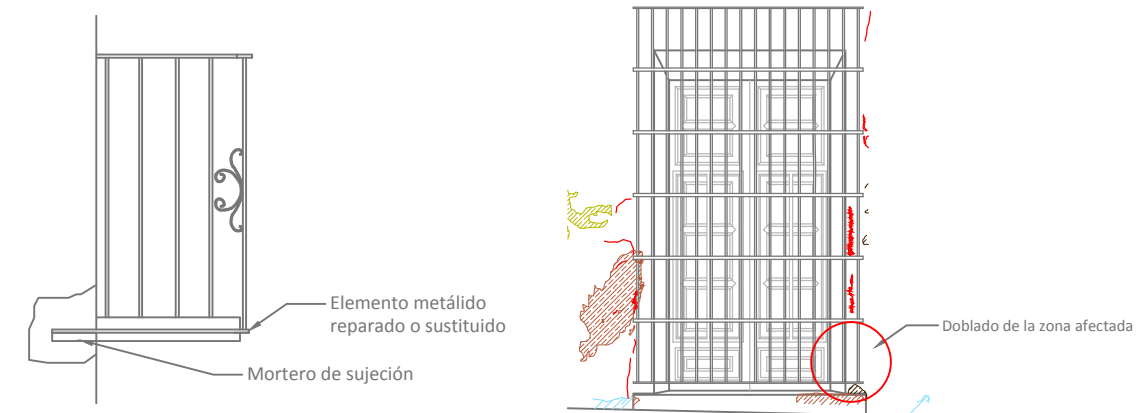
Para los elementos perjudicados por la corrosión u oxidación, se realizarán los siguientes pasos a seguir:

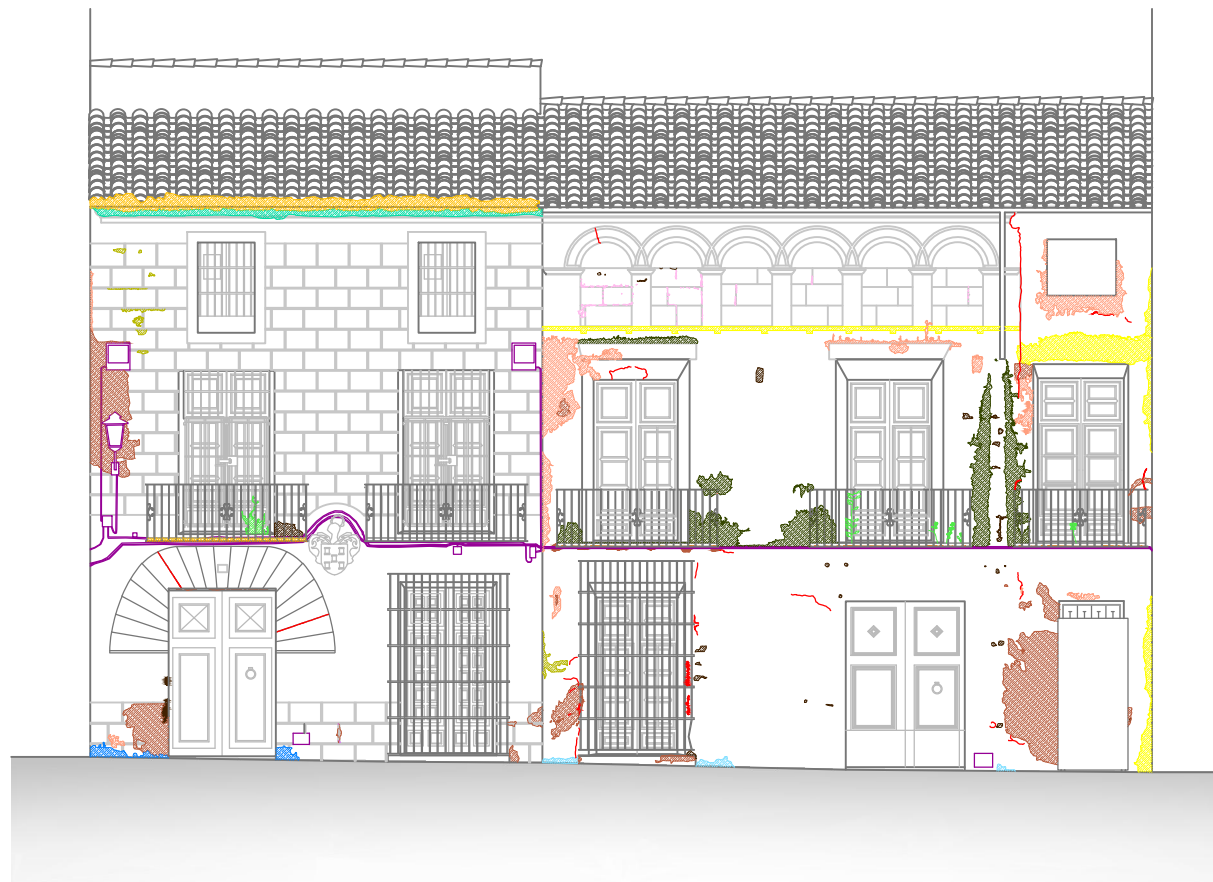
MAPEO O LOCALIZACIÓN LESIÓN

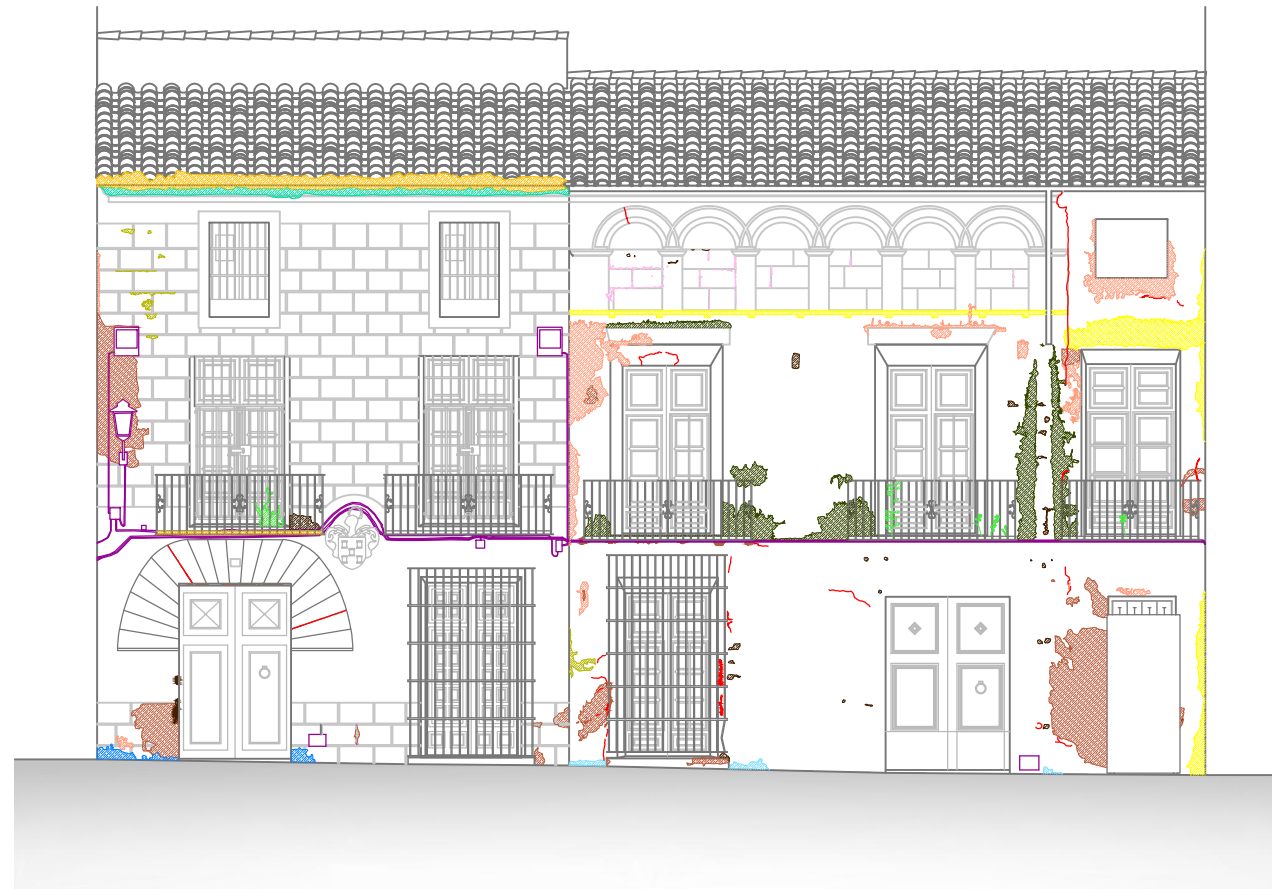
MAPEO O LOCALIZACIÓN LESIÓN

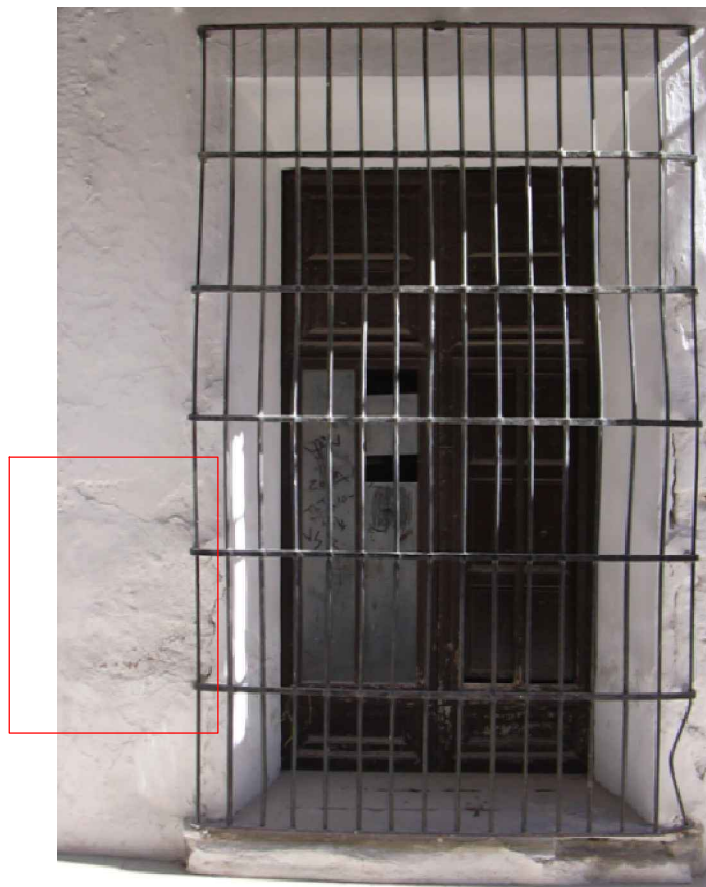
DESCRIPCIÓN DE LA LESIÓN:

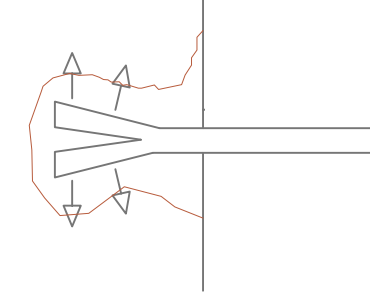
PROPUESTA DE INTERVENCIÓN:

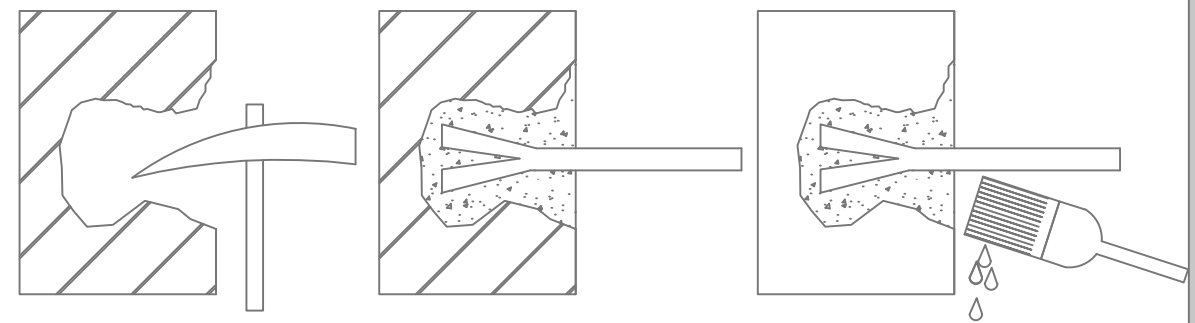
MAPEO O LOCALIZACIÓN LESIÓN

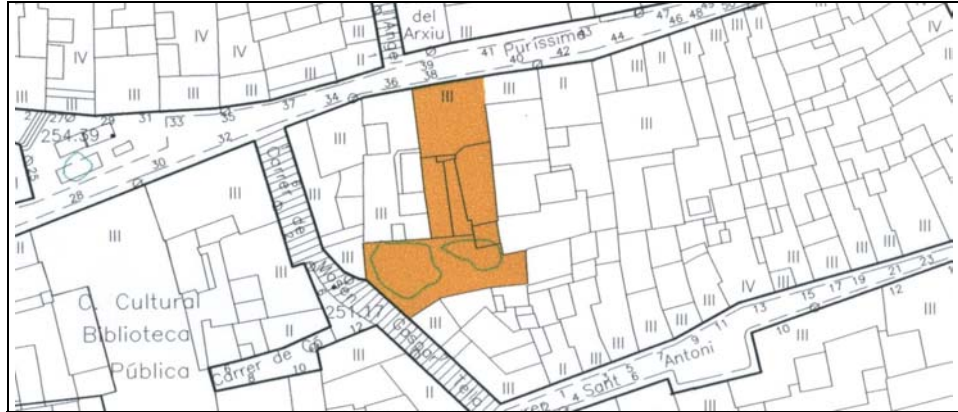
Descripció constructiva: Fàbriques de maçoneria irregular, en la façana arcada en la segon planta de tosca.

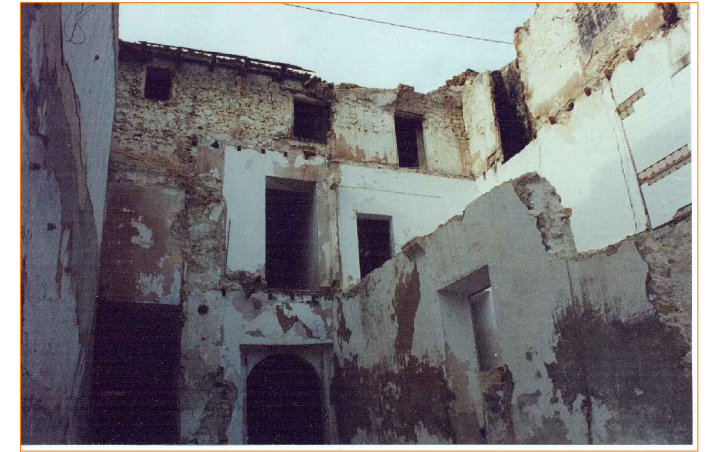
6. Fachada posterior de las casas. Lesiones provocadas por el terribo de la 3ª edificación.

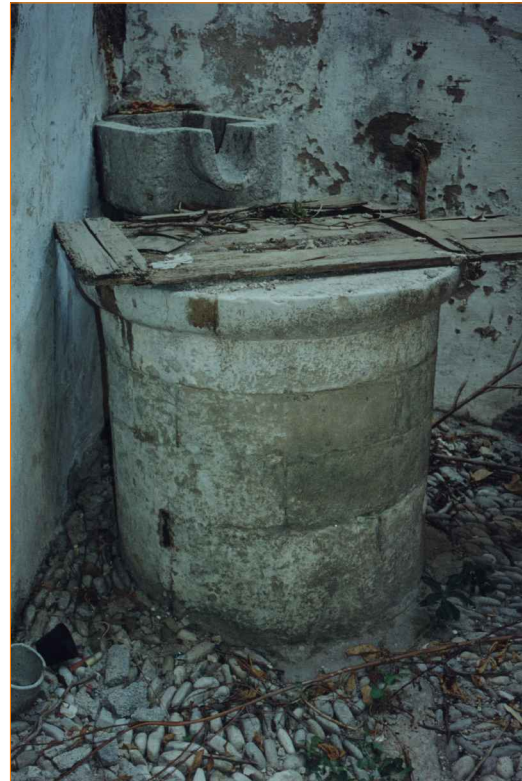
2. Pozo situado en el patio interior, de sillares de piedra tosca labrada

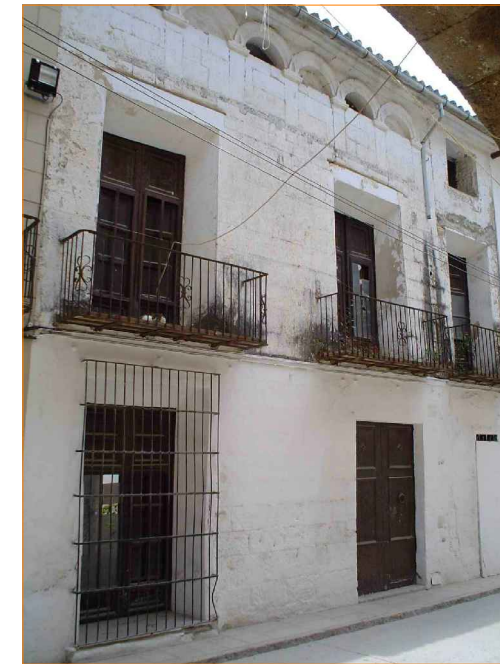
9. Fachada principal casa en C/Purissima nº38

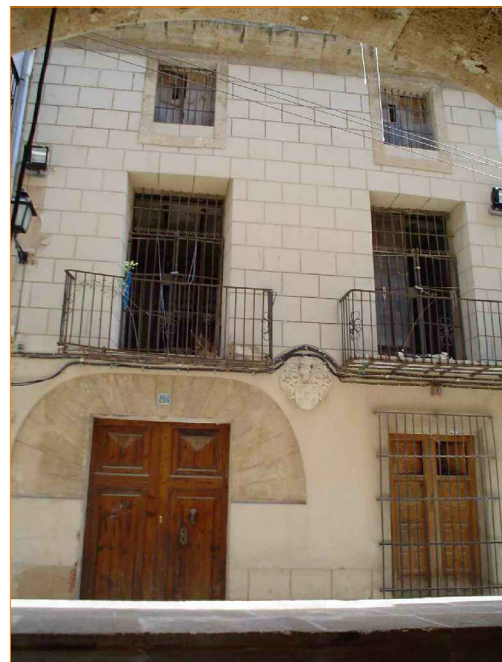
1. Fachada principal casa C/Purissima nº40

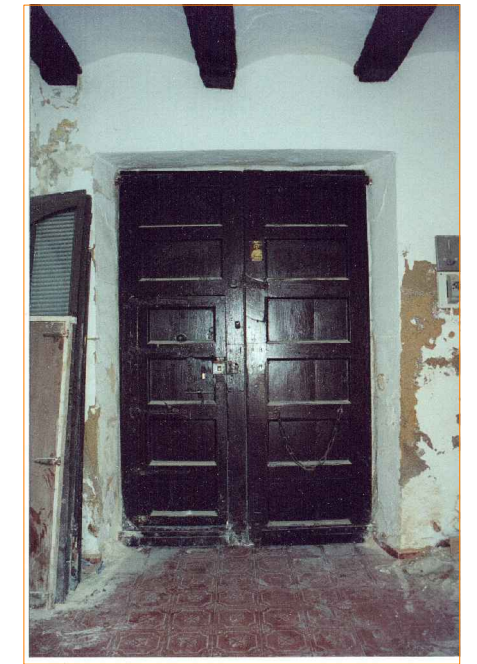
8. Puerta principal vista desde el interior .

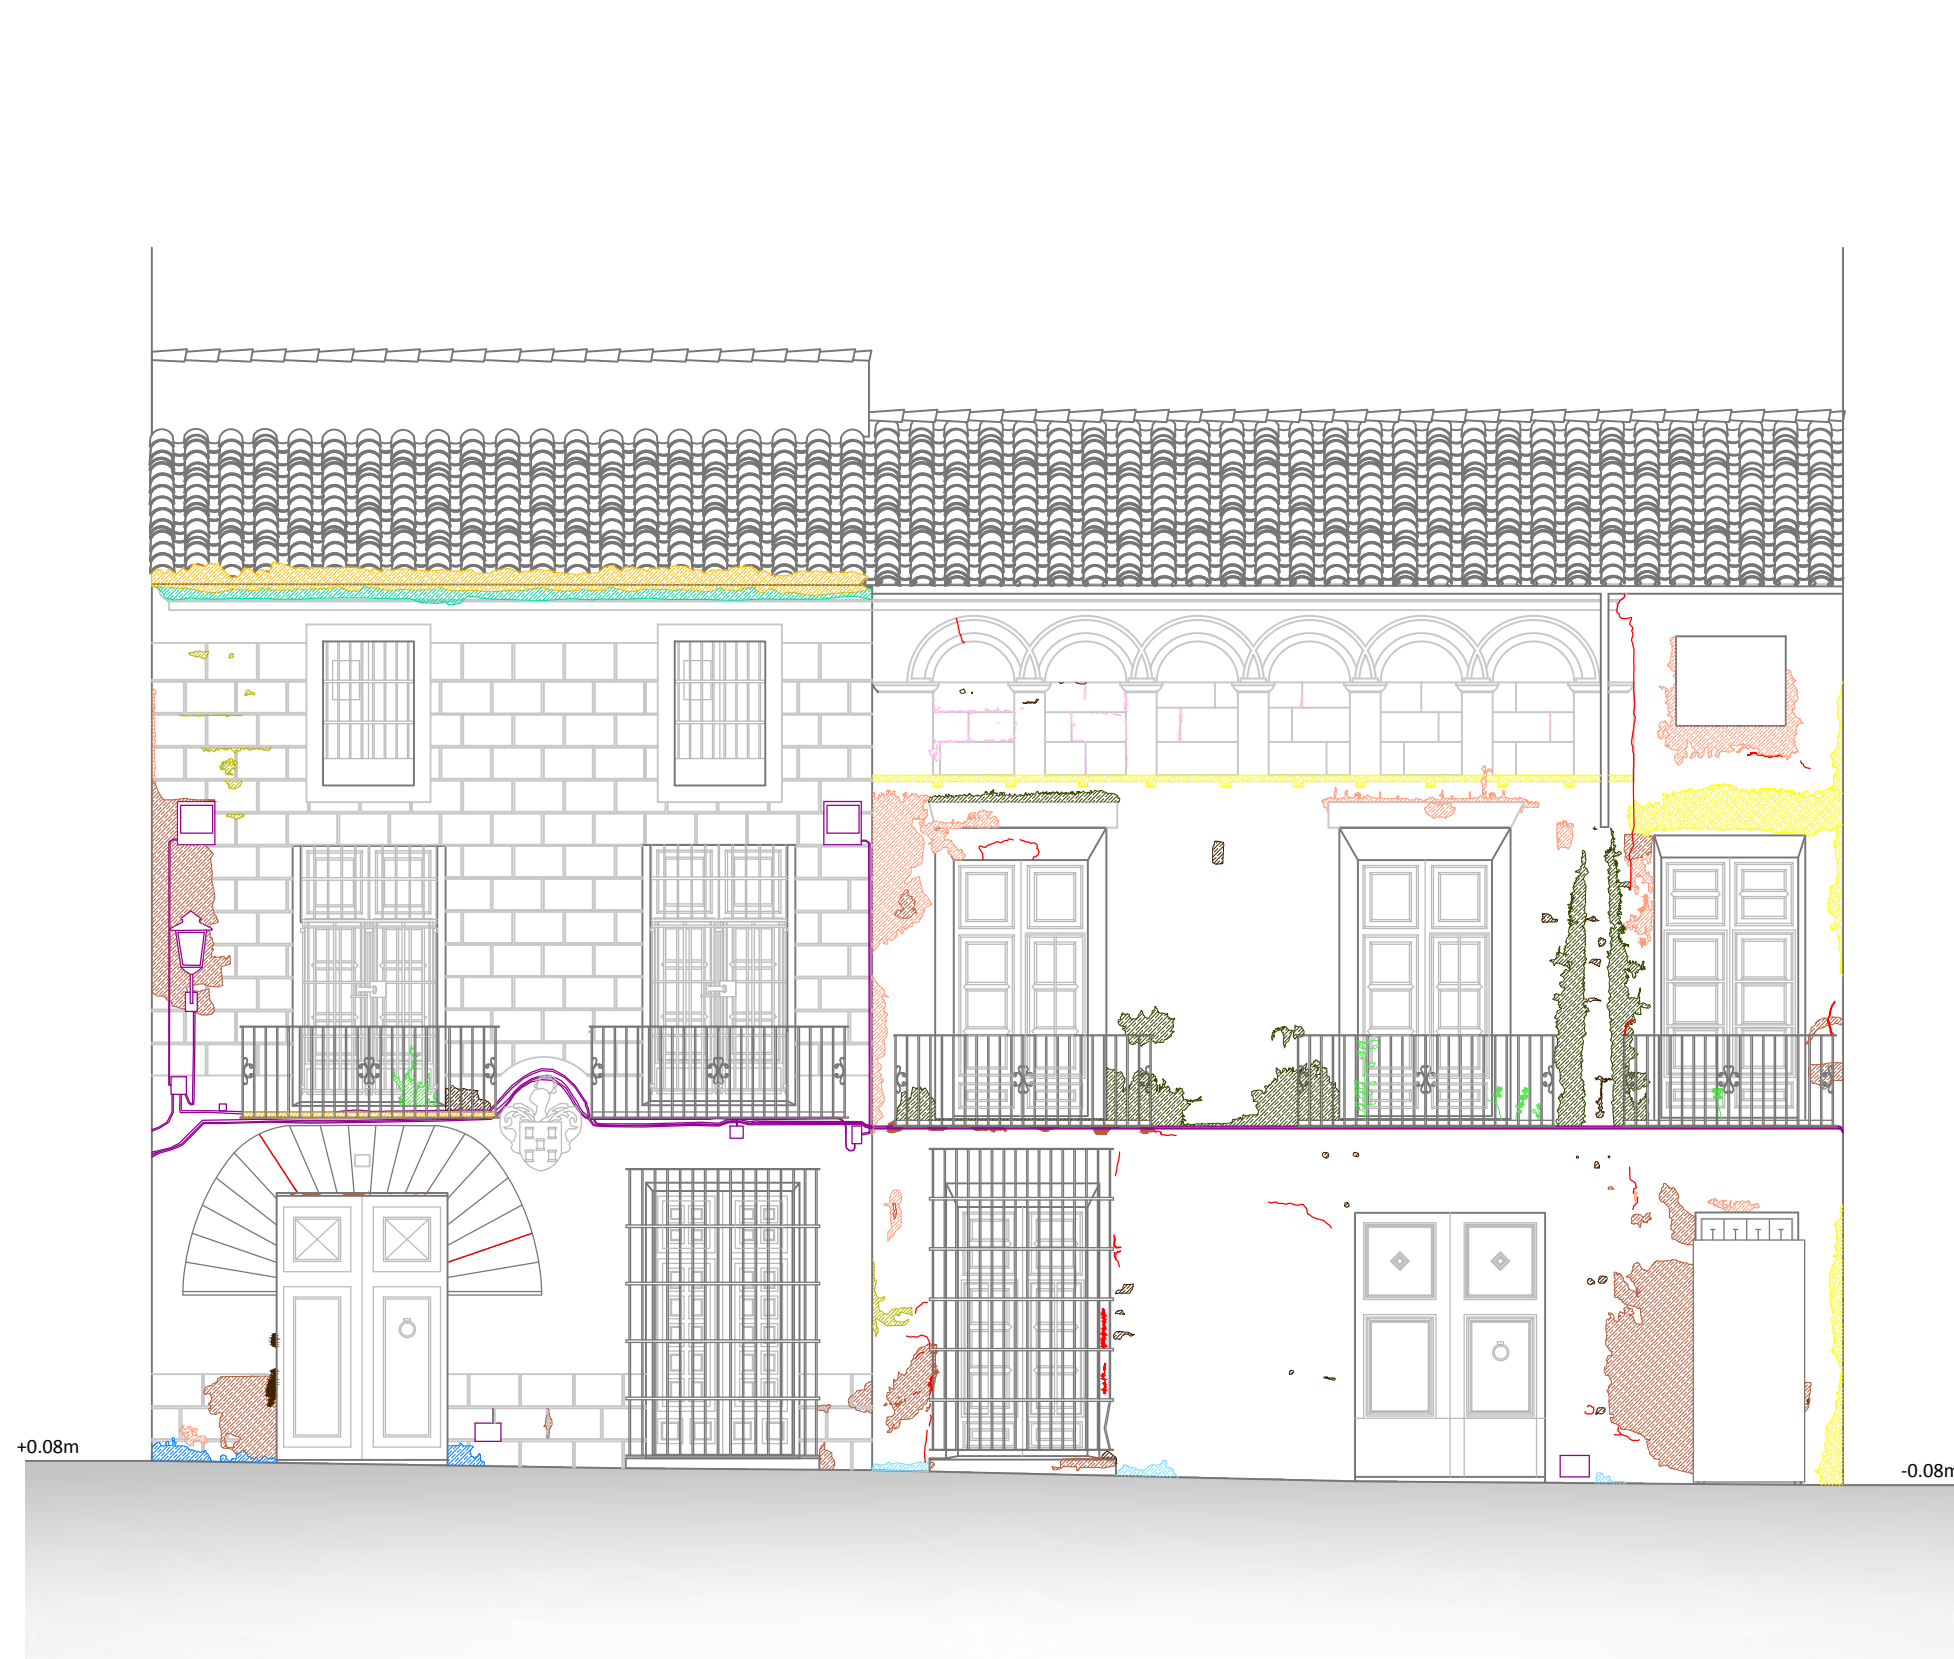
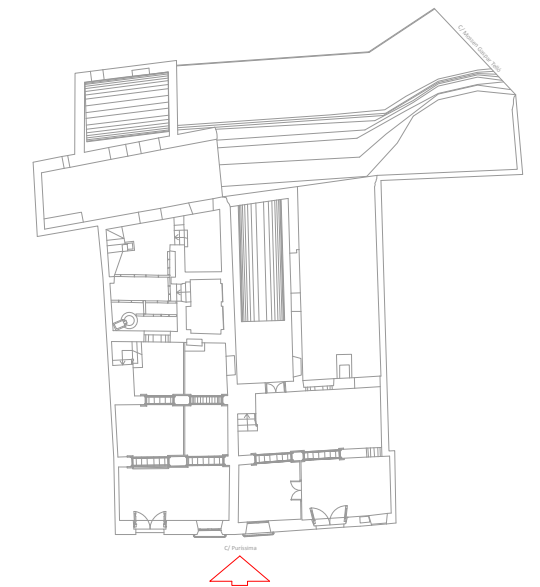
Fecha:	Plano nº:	Peticionario:	   
Dibujado	02/2015	3.1	Universidad Politécnica de Valencia	
Comprobado			Escuela Técnica Superior en Ingeniería de Edificación	
Escala:	Trabajo Final de Grado:		ALUMNA:	
1/75	Estudio Previo de dos Casas Señoriales en Benissa		Verónica Lloret Crespo	
	Plano de:		Tutor:	
	Material de Fachada		Jorge García Valldecabres

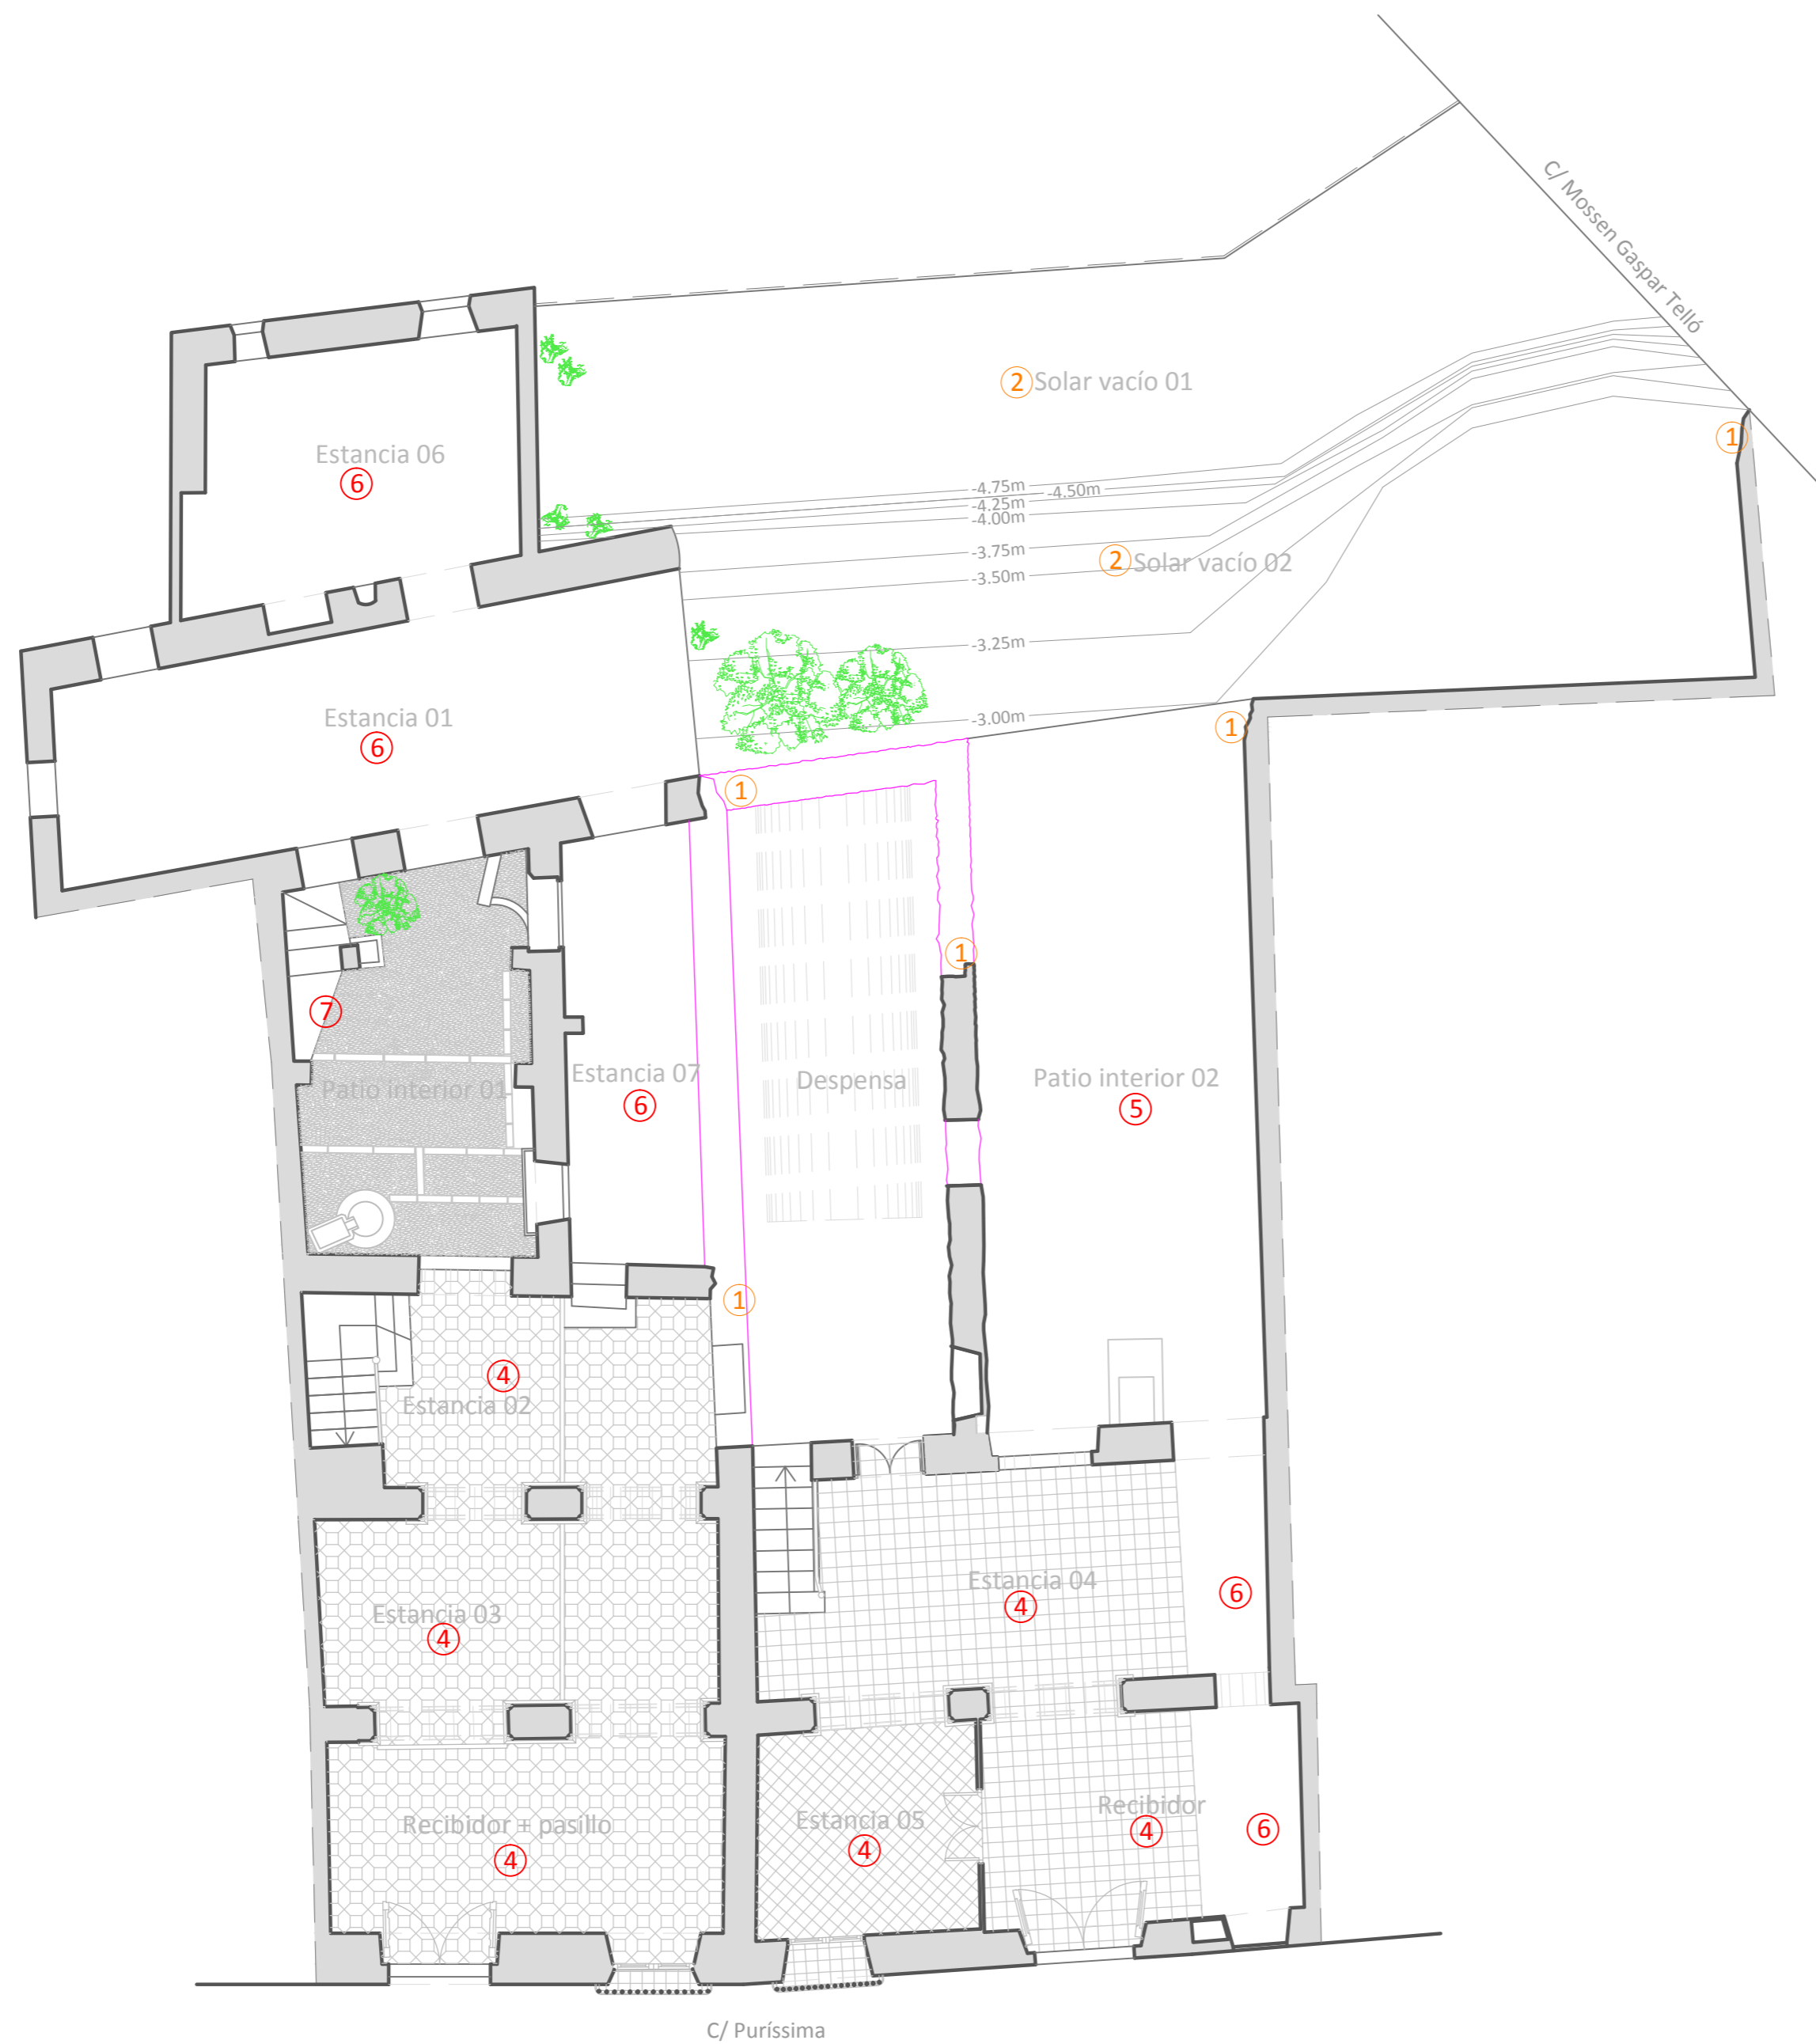
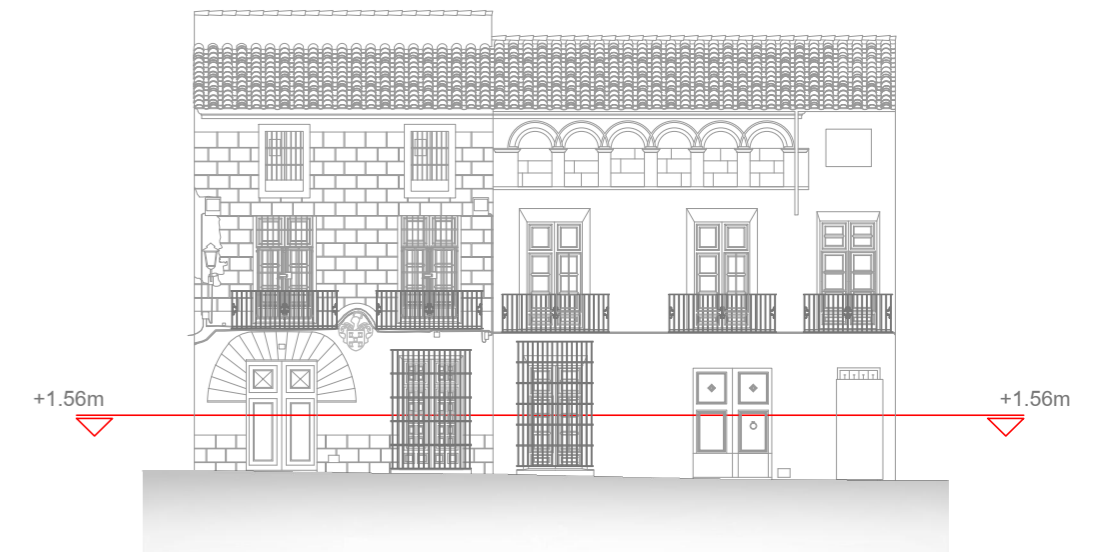
m2	Casa nº38	Casa nº40
Despensa	37.00	37.00	
Estancia 01	36.63		36.63
Estancia 02	13.59		13.59
Estancia 03	12.53		12.53
Estancia 04	31.19	31.19	
Estancia 05	12.84	12.84	
Estancia 06	21.86		21.86
Estancia 07	15.83		15.83
Patio interior 01	25.43		25.43
Patio interior 02	54.93	54.93	
Recibidor + pasillo	39.06		39.06
Recibidor	19.57	19.57	
Solar vacío 01	72.52	72.52	
Solar vacío 02	75.11	75.11	
	468.09	303.16	164.93
