Estudio Previo de dos casas señoriales en Benissa

07 jul. 15

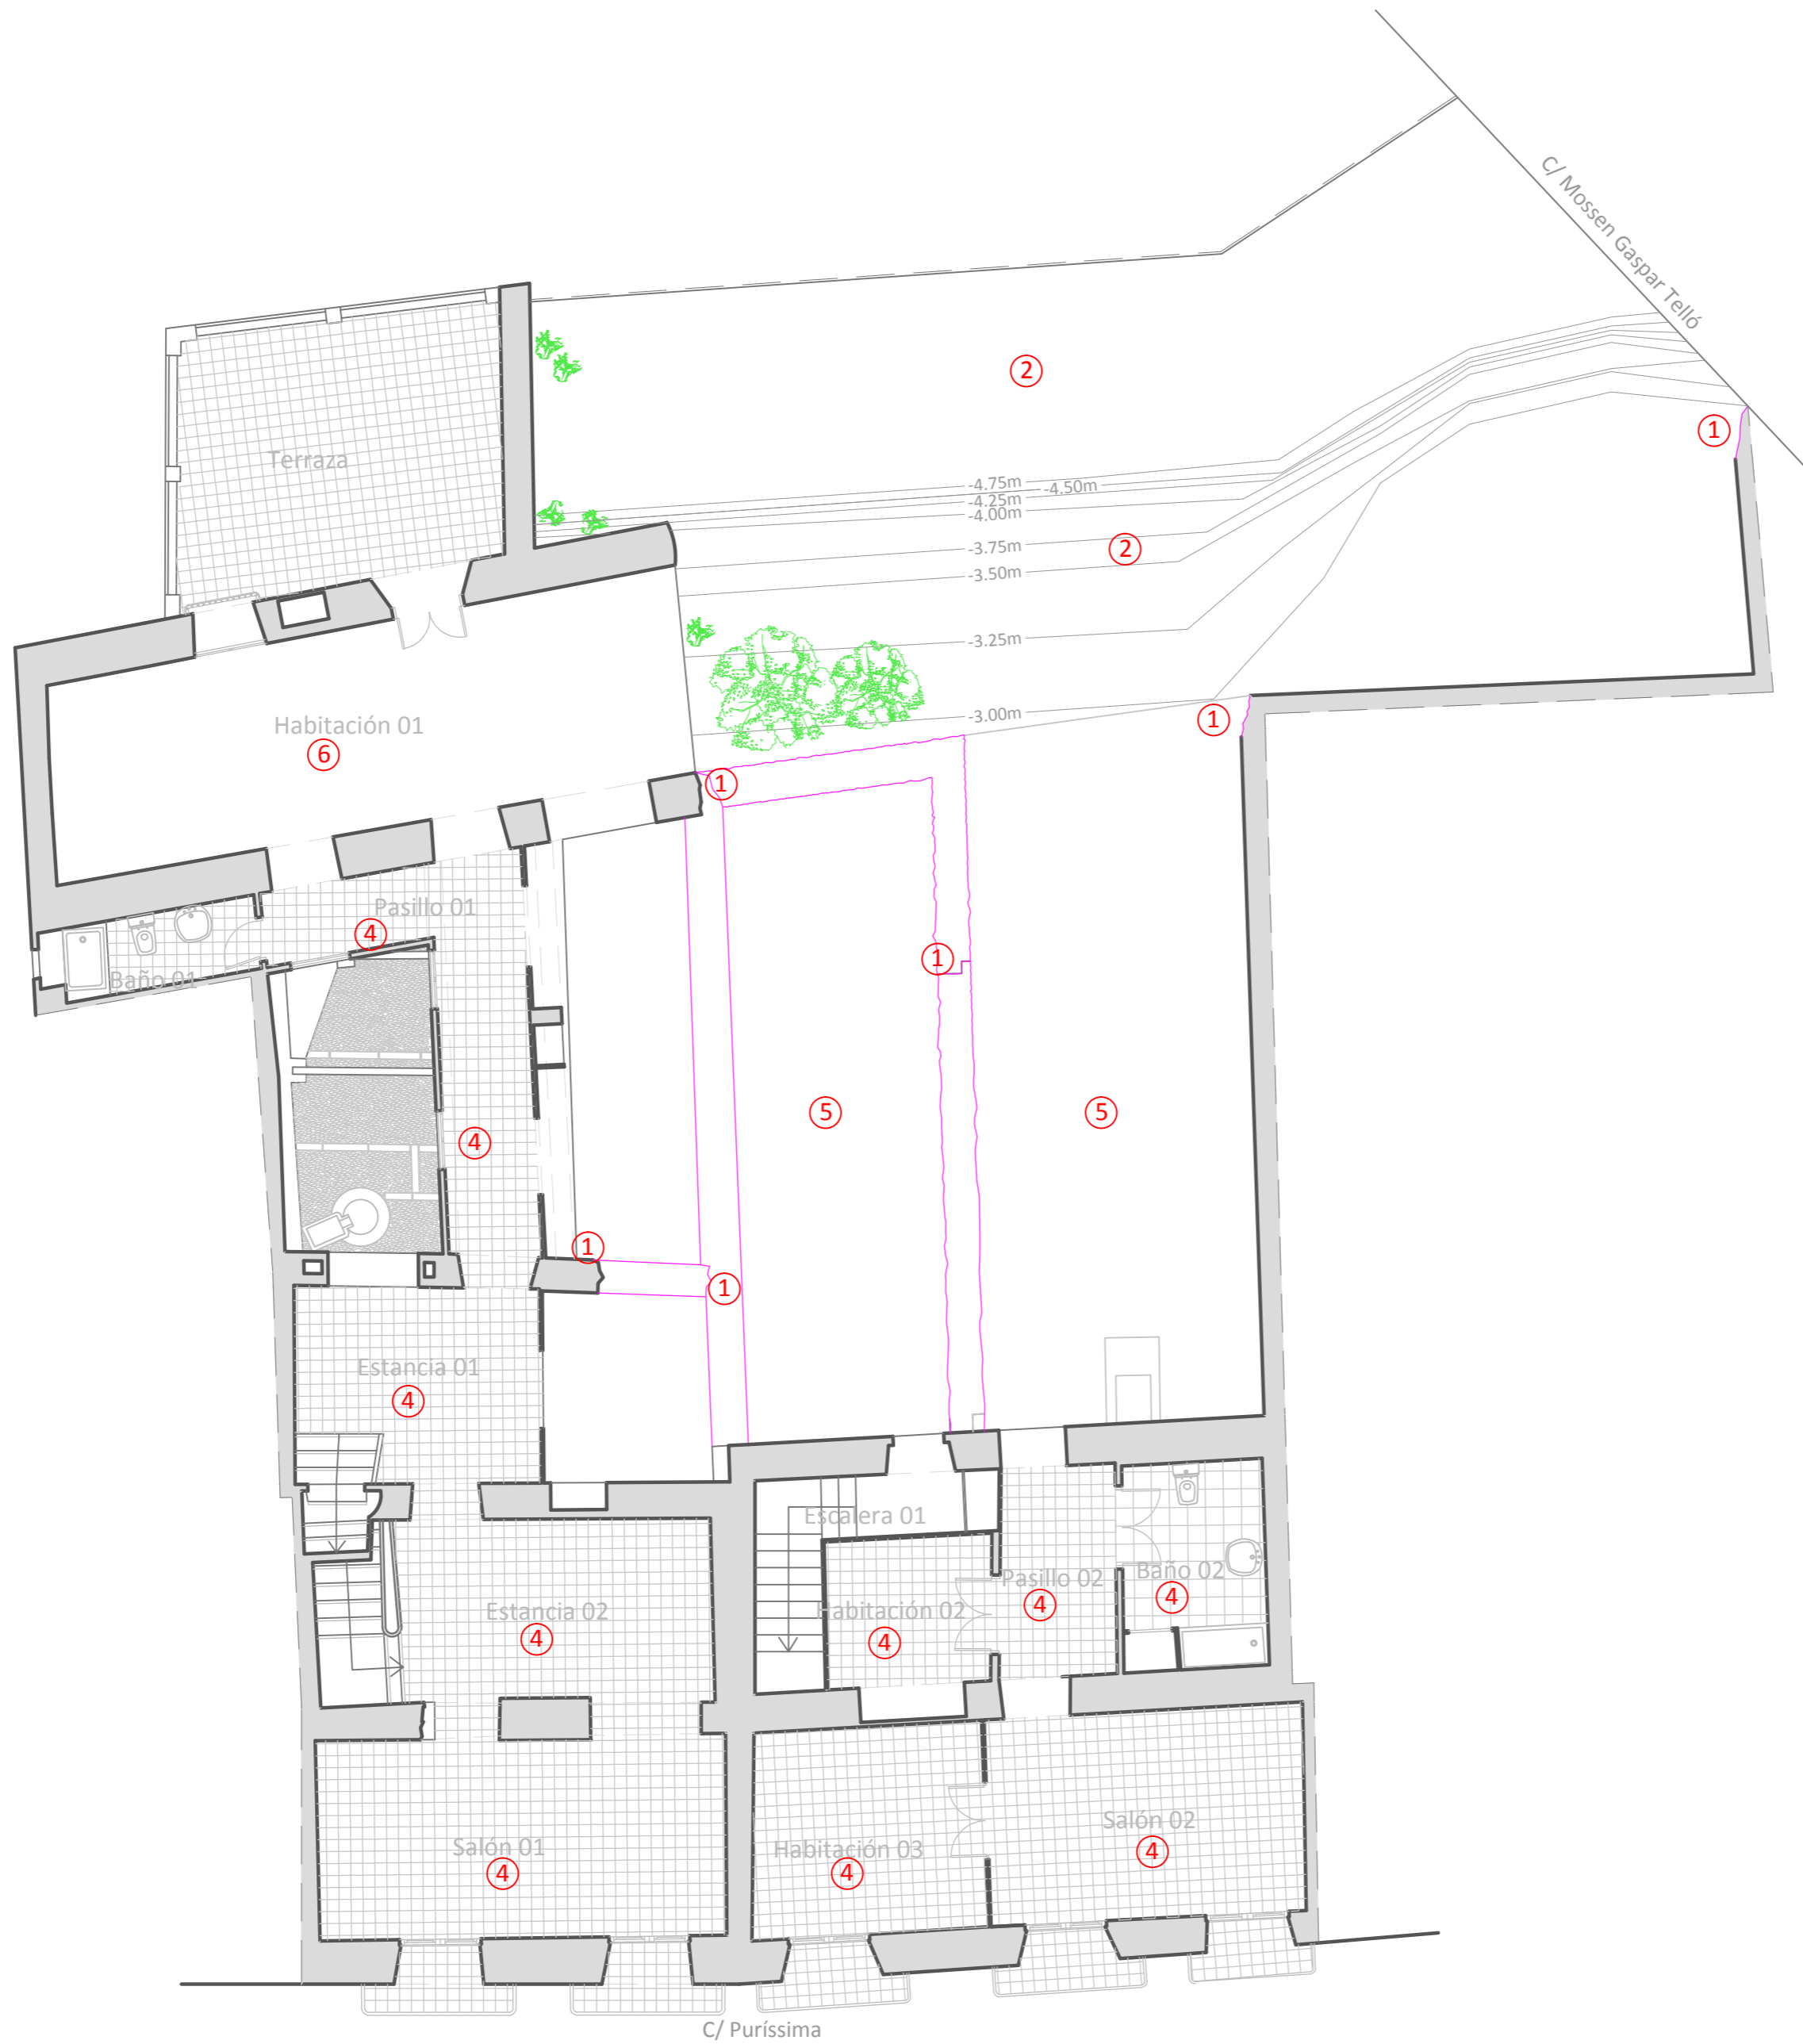
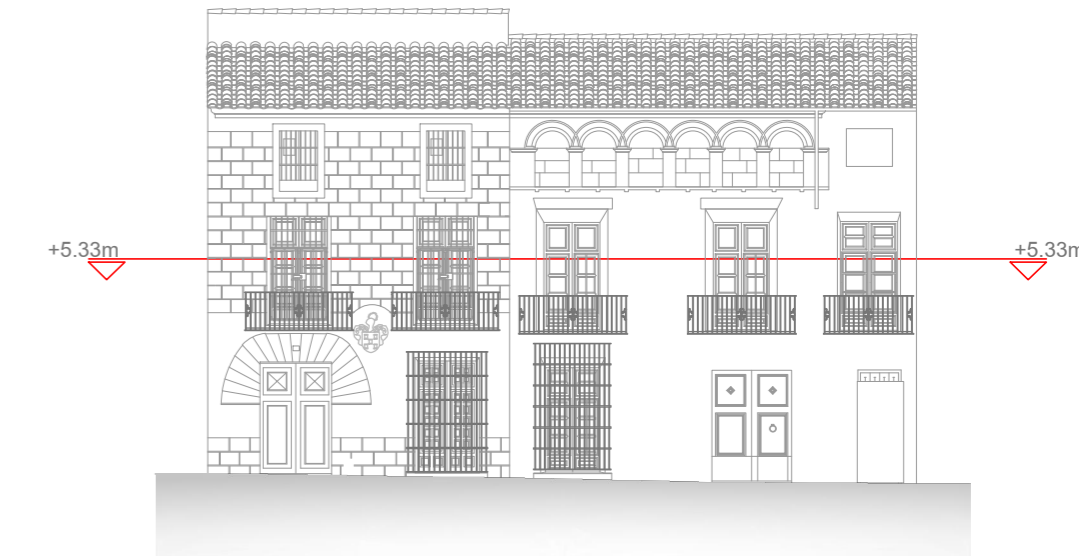
m2	Casa nº38	Casa nº40
Baño 01	4.44		4.44
Baño 02	8.23	8.23	
Escalera 01	7.37	7.37	
Estancia 01	13.50		13.50
Estancia 02	20.17		20.17
Habitación 01	36.37		36.37
Habitación 02	6.74	6.74	
Habitación 03	13.42	13.42	
Pasillo 01	13.78		13.78
Pasillo 02	6.77	6.77	
Salón 01	23.17		23.17
Salón 02	18.26	18.26	
Terraza	23.57		23.57
	195.79	60.79	135.00

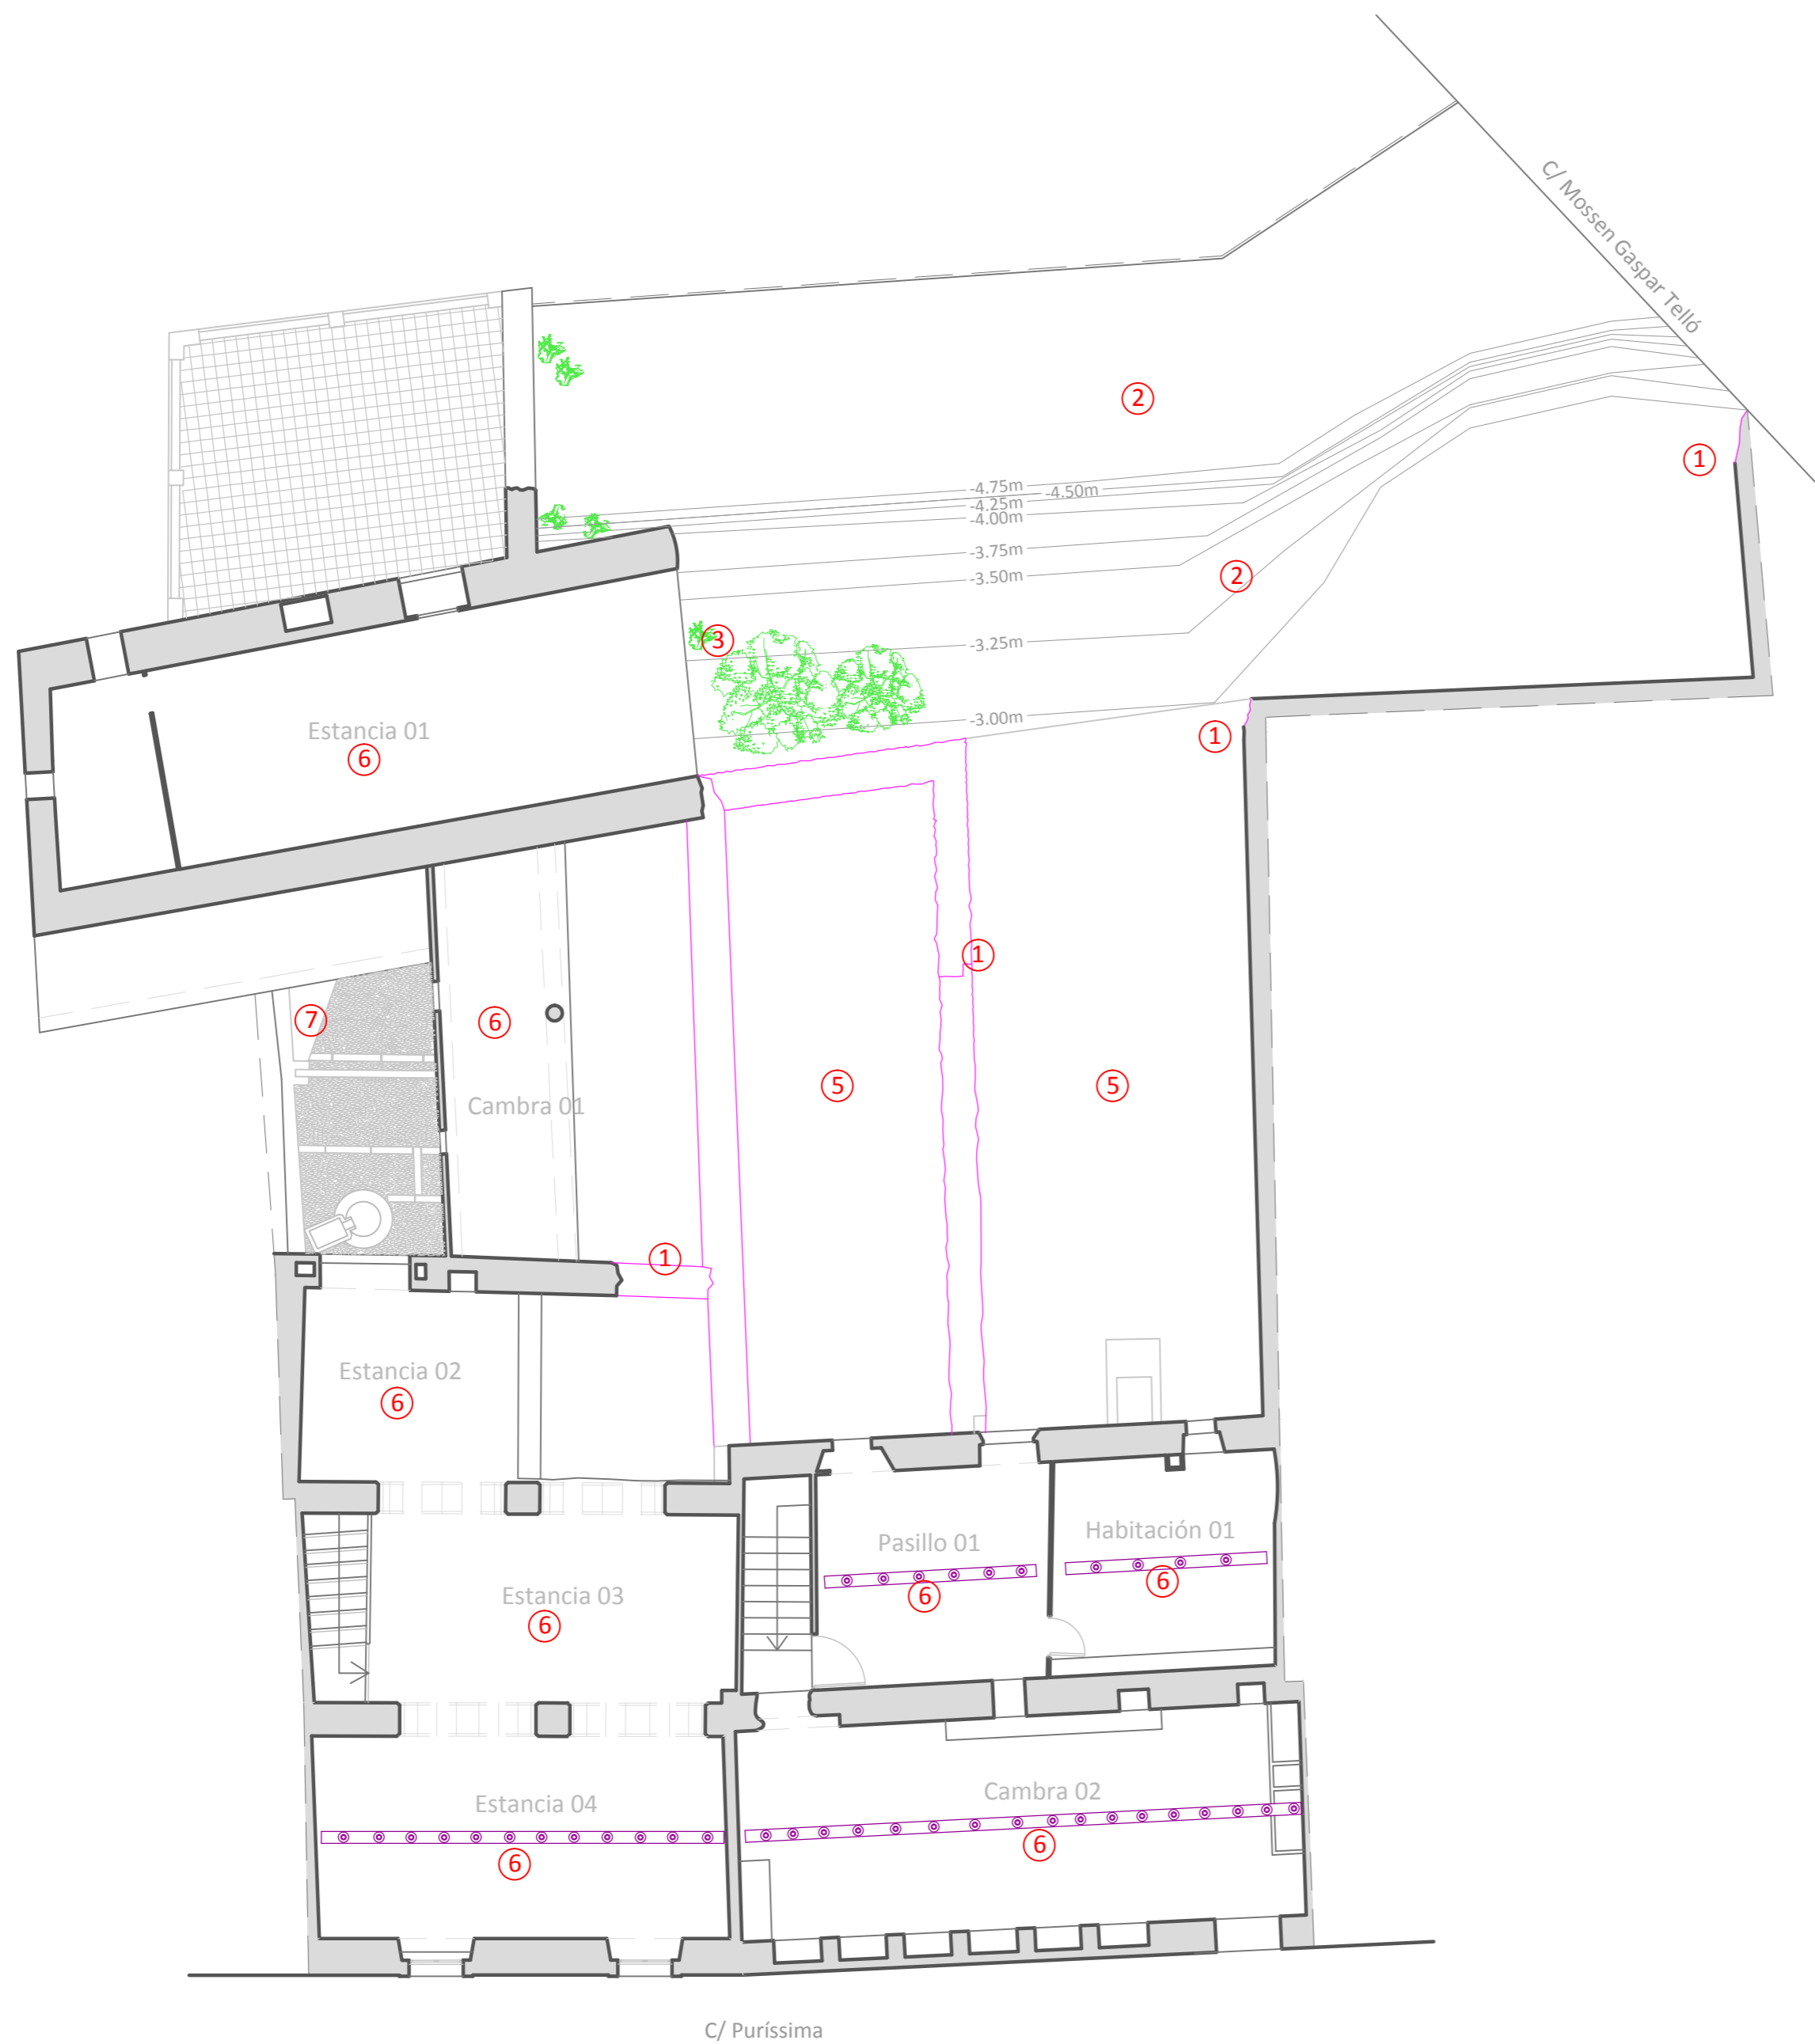
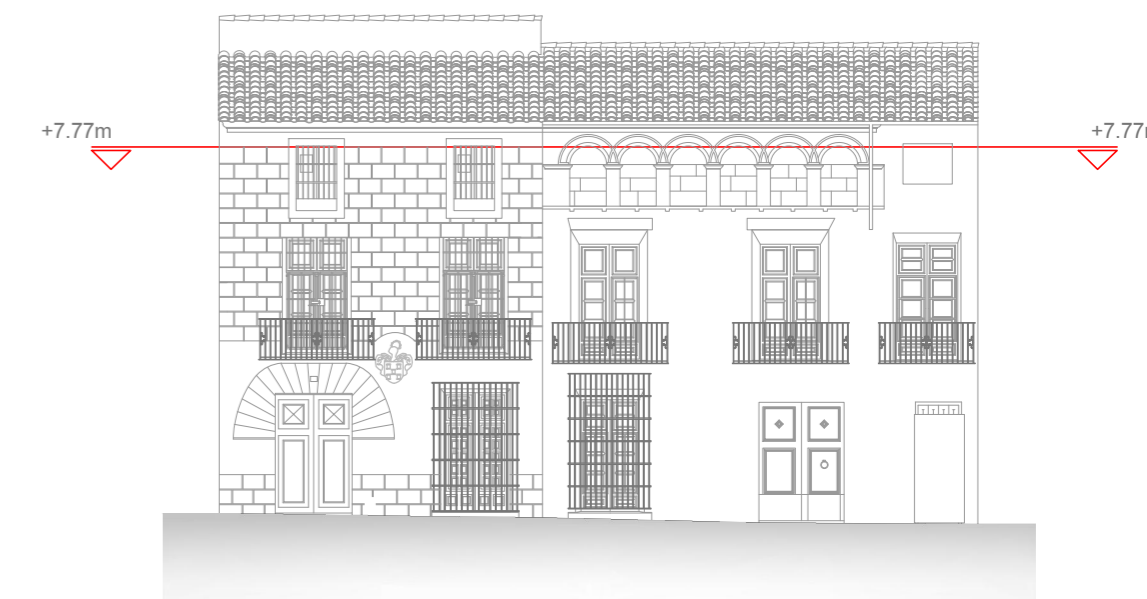
m2	Casa nº38	Casa nº40
Cambra 01	14.58		14.58
Cambra 02	33.44	33.44	
Estancia 01	36.56		36.56
Estancia 02	11.59		11.59
Estancia 03	19.39		19.39
Estancia 04	23.54		23.54
Habitación 01	13.41	13.41	
Pasillo 01	14.05	14.05	
	166.56	60.90	105.66

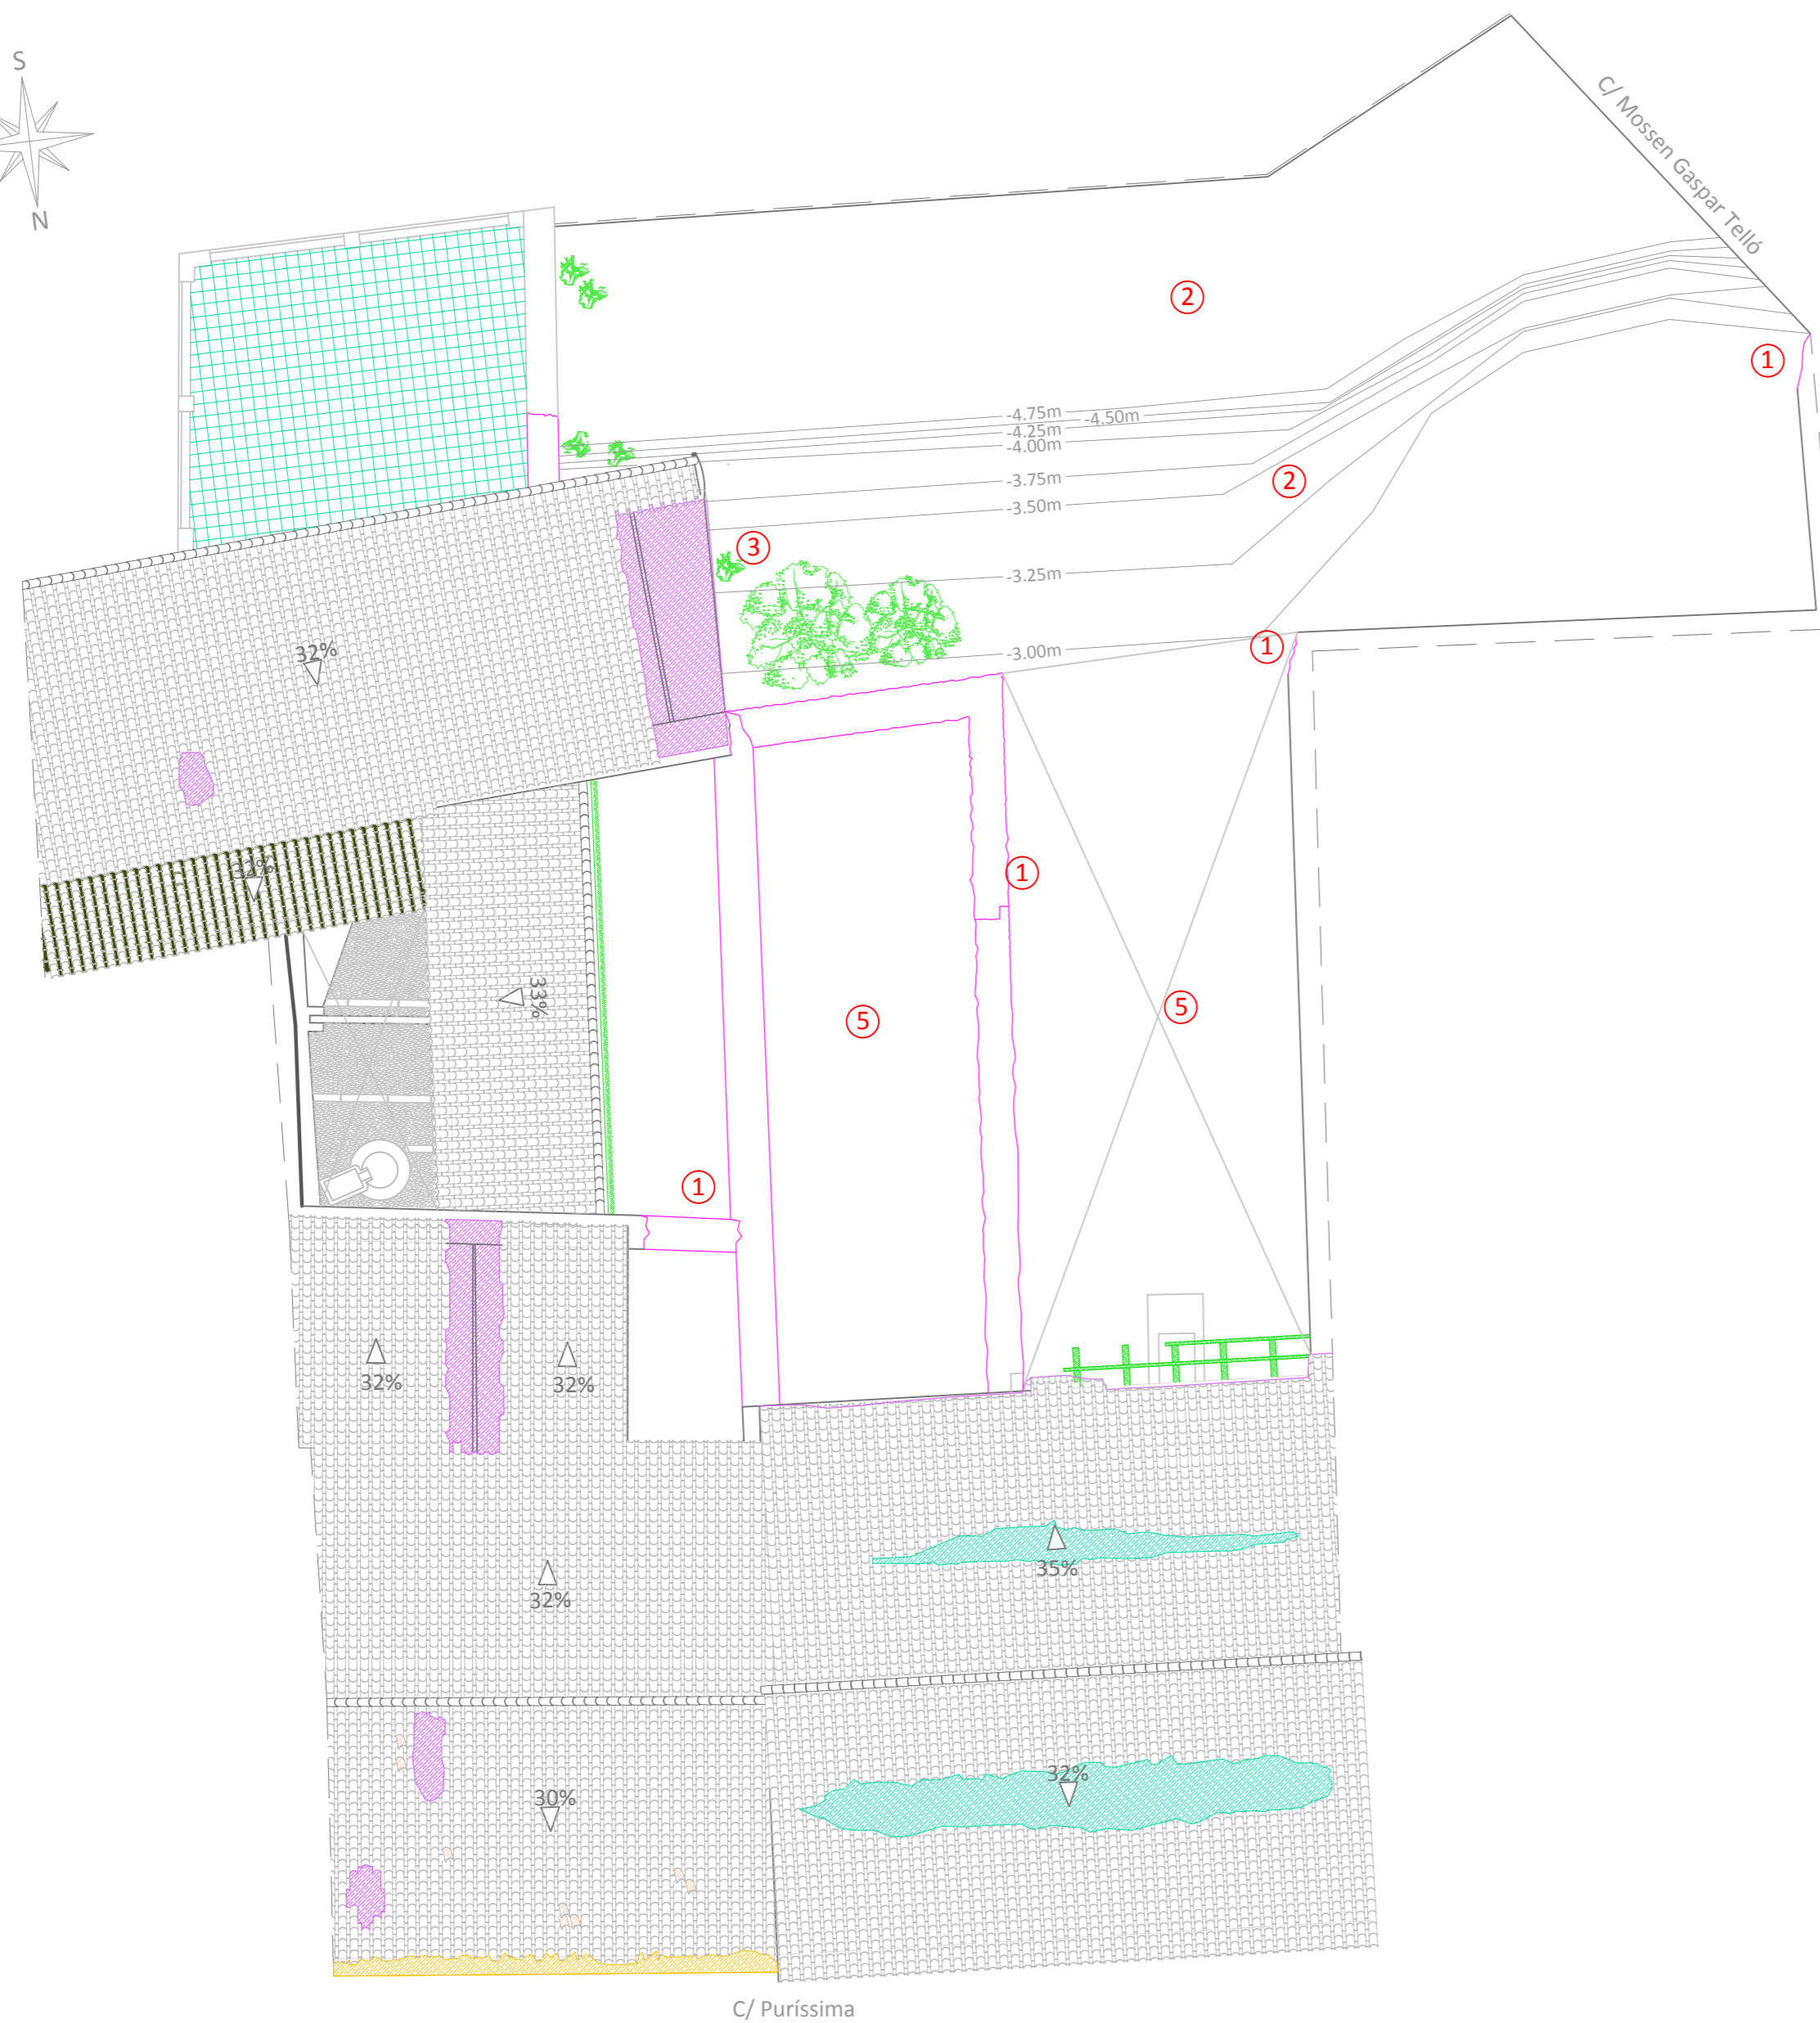
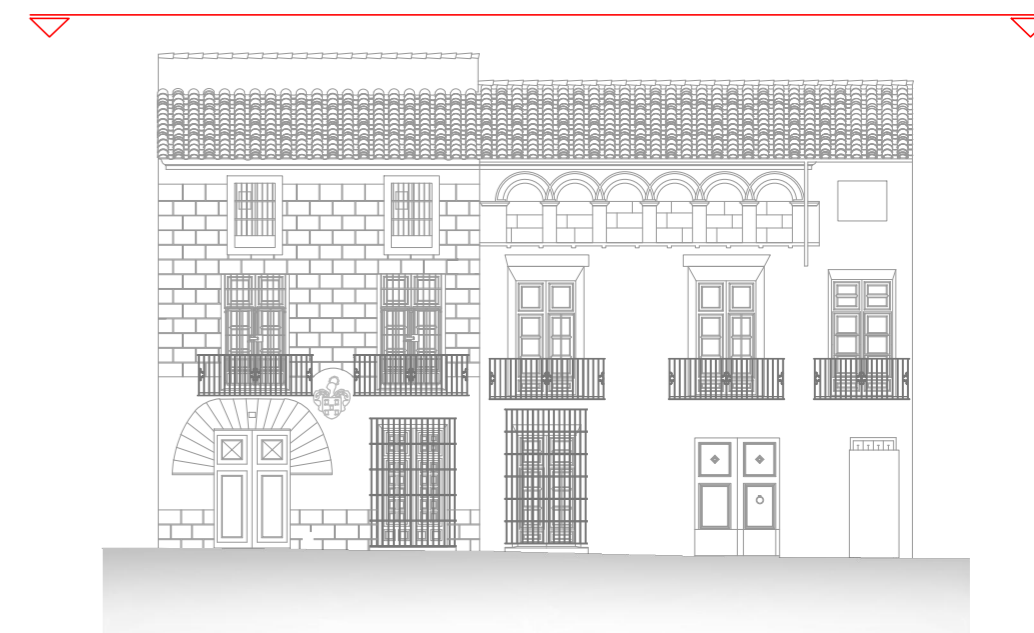
Dibujado	Fecha: 02/2015	Plano nº: 4.5	Peticionario: Universidad Politécnica de Valencia	
Comprobado			Escuela Técnica Superior en Ingeniería de Edificación	
Escala: 1/100	Trabajo Final de Grado: Estudio Previo de dos Casas Señoriales en Benissa		ALUMNA: Verónica Lloret Crespo	
	Plano de: Usos y Superficies. Planta Segunda +7.77m		Tutor: Jorge García Valdecabres

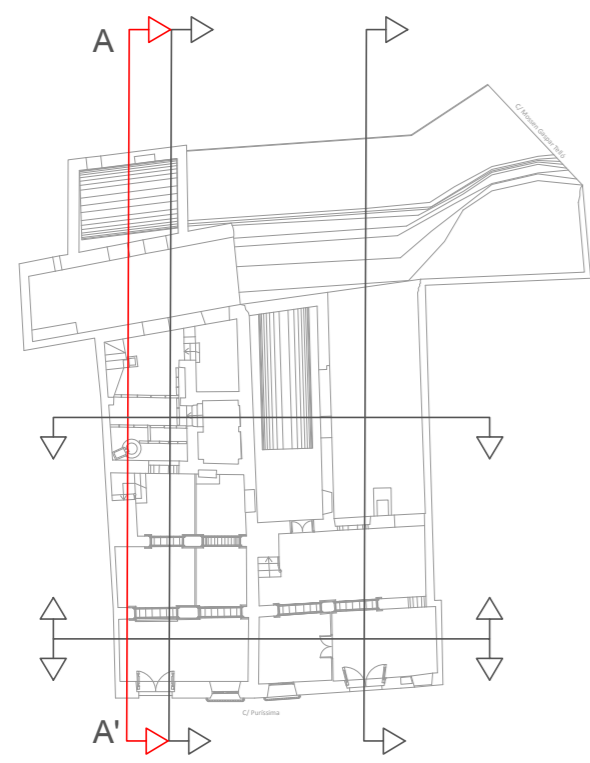
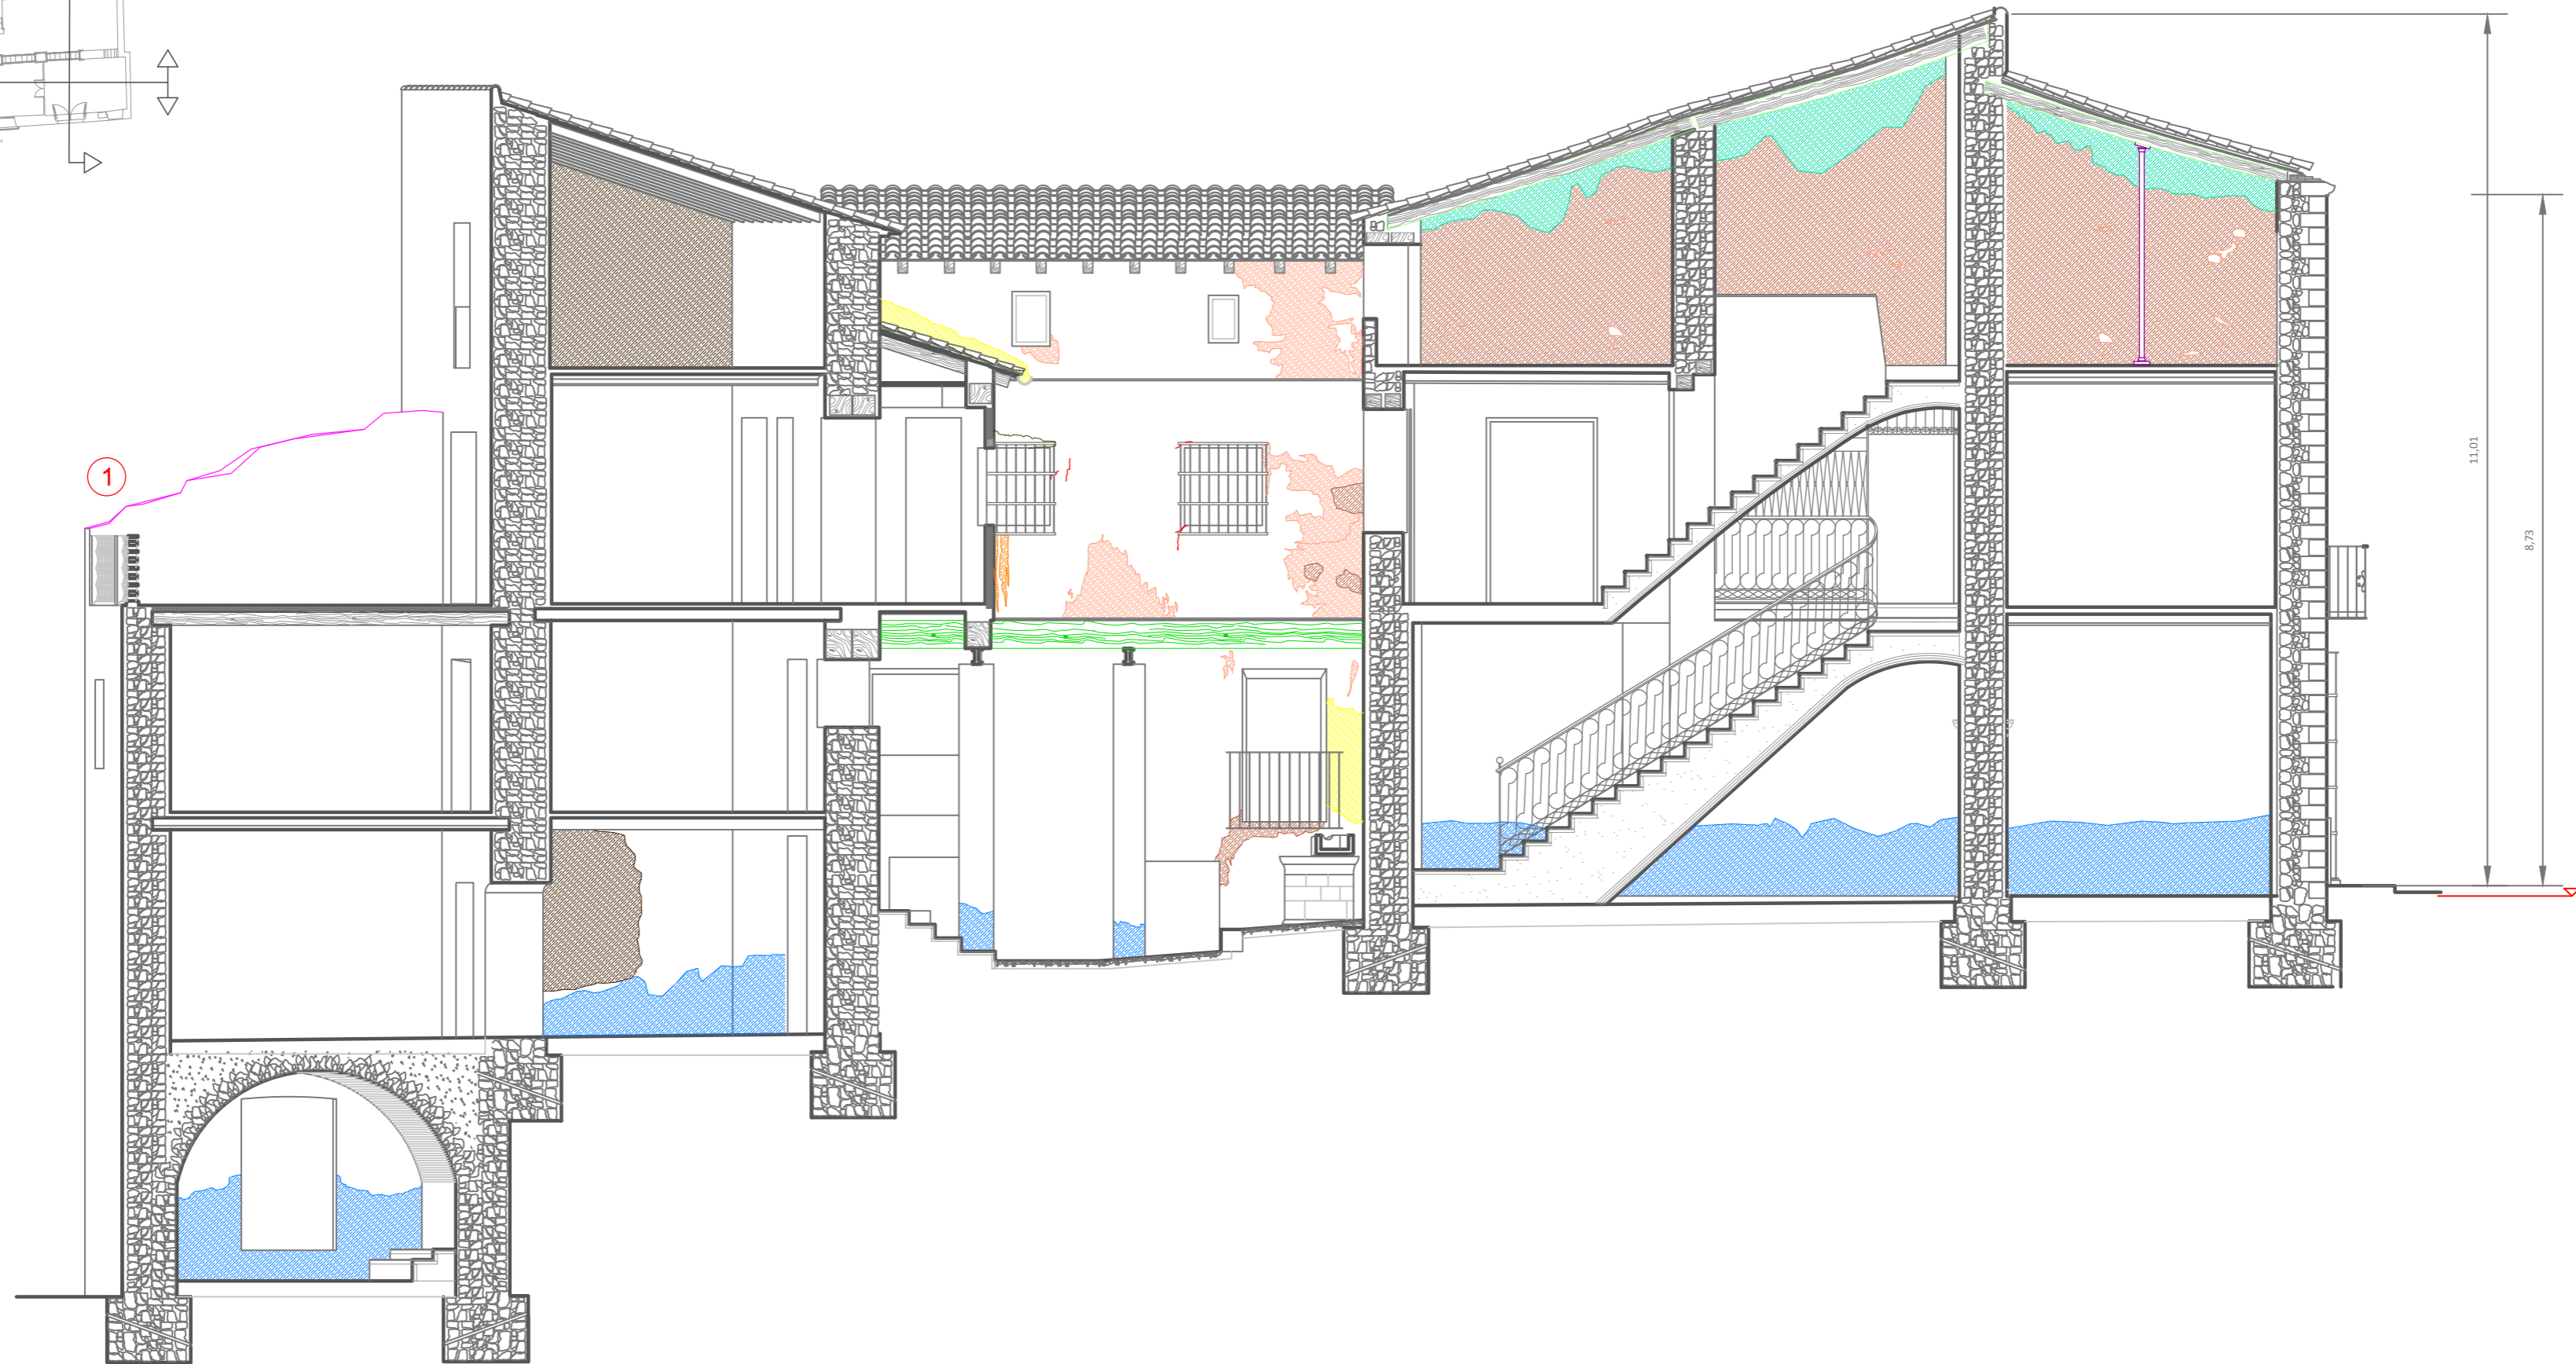
Dibujado	Fecha:	Plano n.º:	Peticionario:
Comprobado	02/2015	4.6	Universidad Politécnica de Valencia Escuela Técnica Superior en Ingeniería de Edificación
Escala:	Trabajo Final de Grado:		ALUMNA:
1/100	Estudio Previo de dos Casas Señoriales en Benissa		Verónica Lloret Crespo
	Plano de:		Tutor:
	Plano de Cubierta		Jorge García Valldecabres

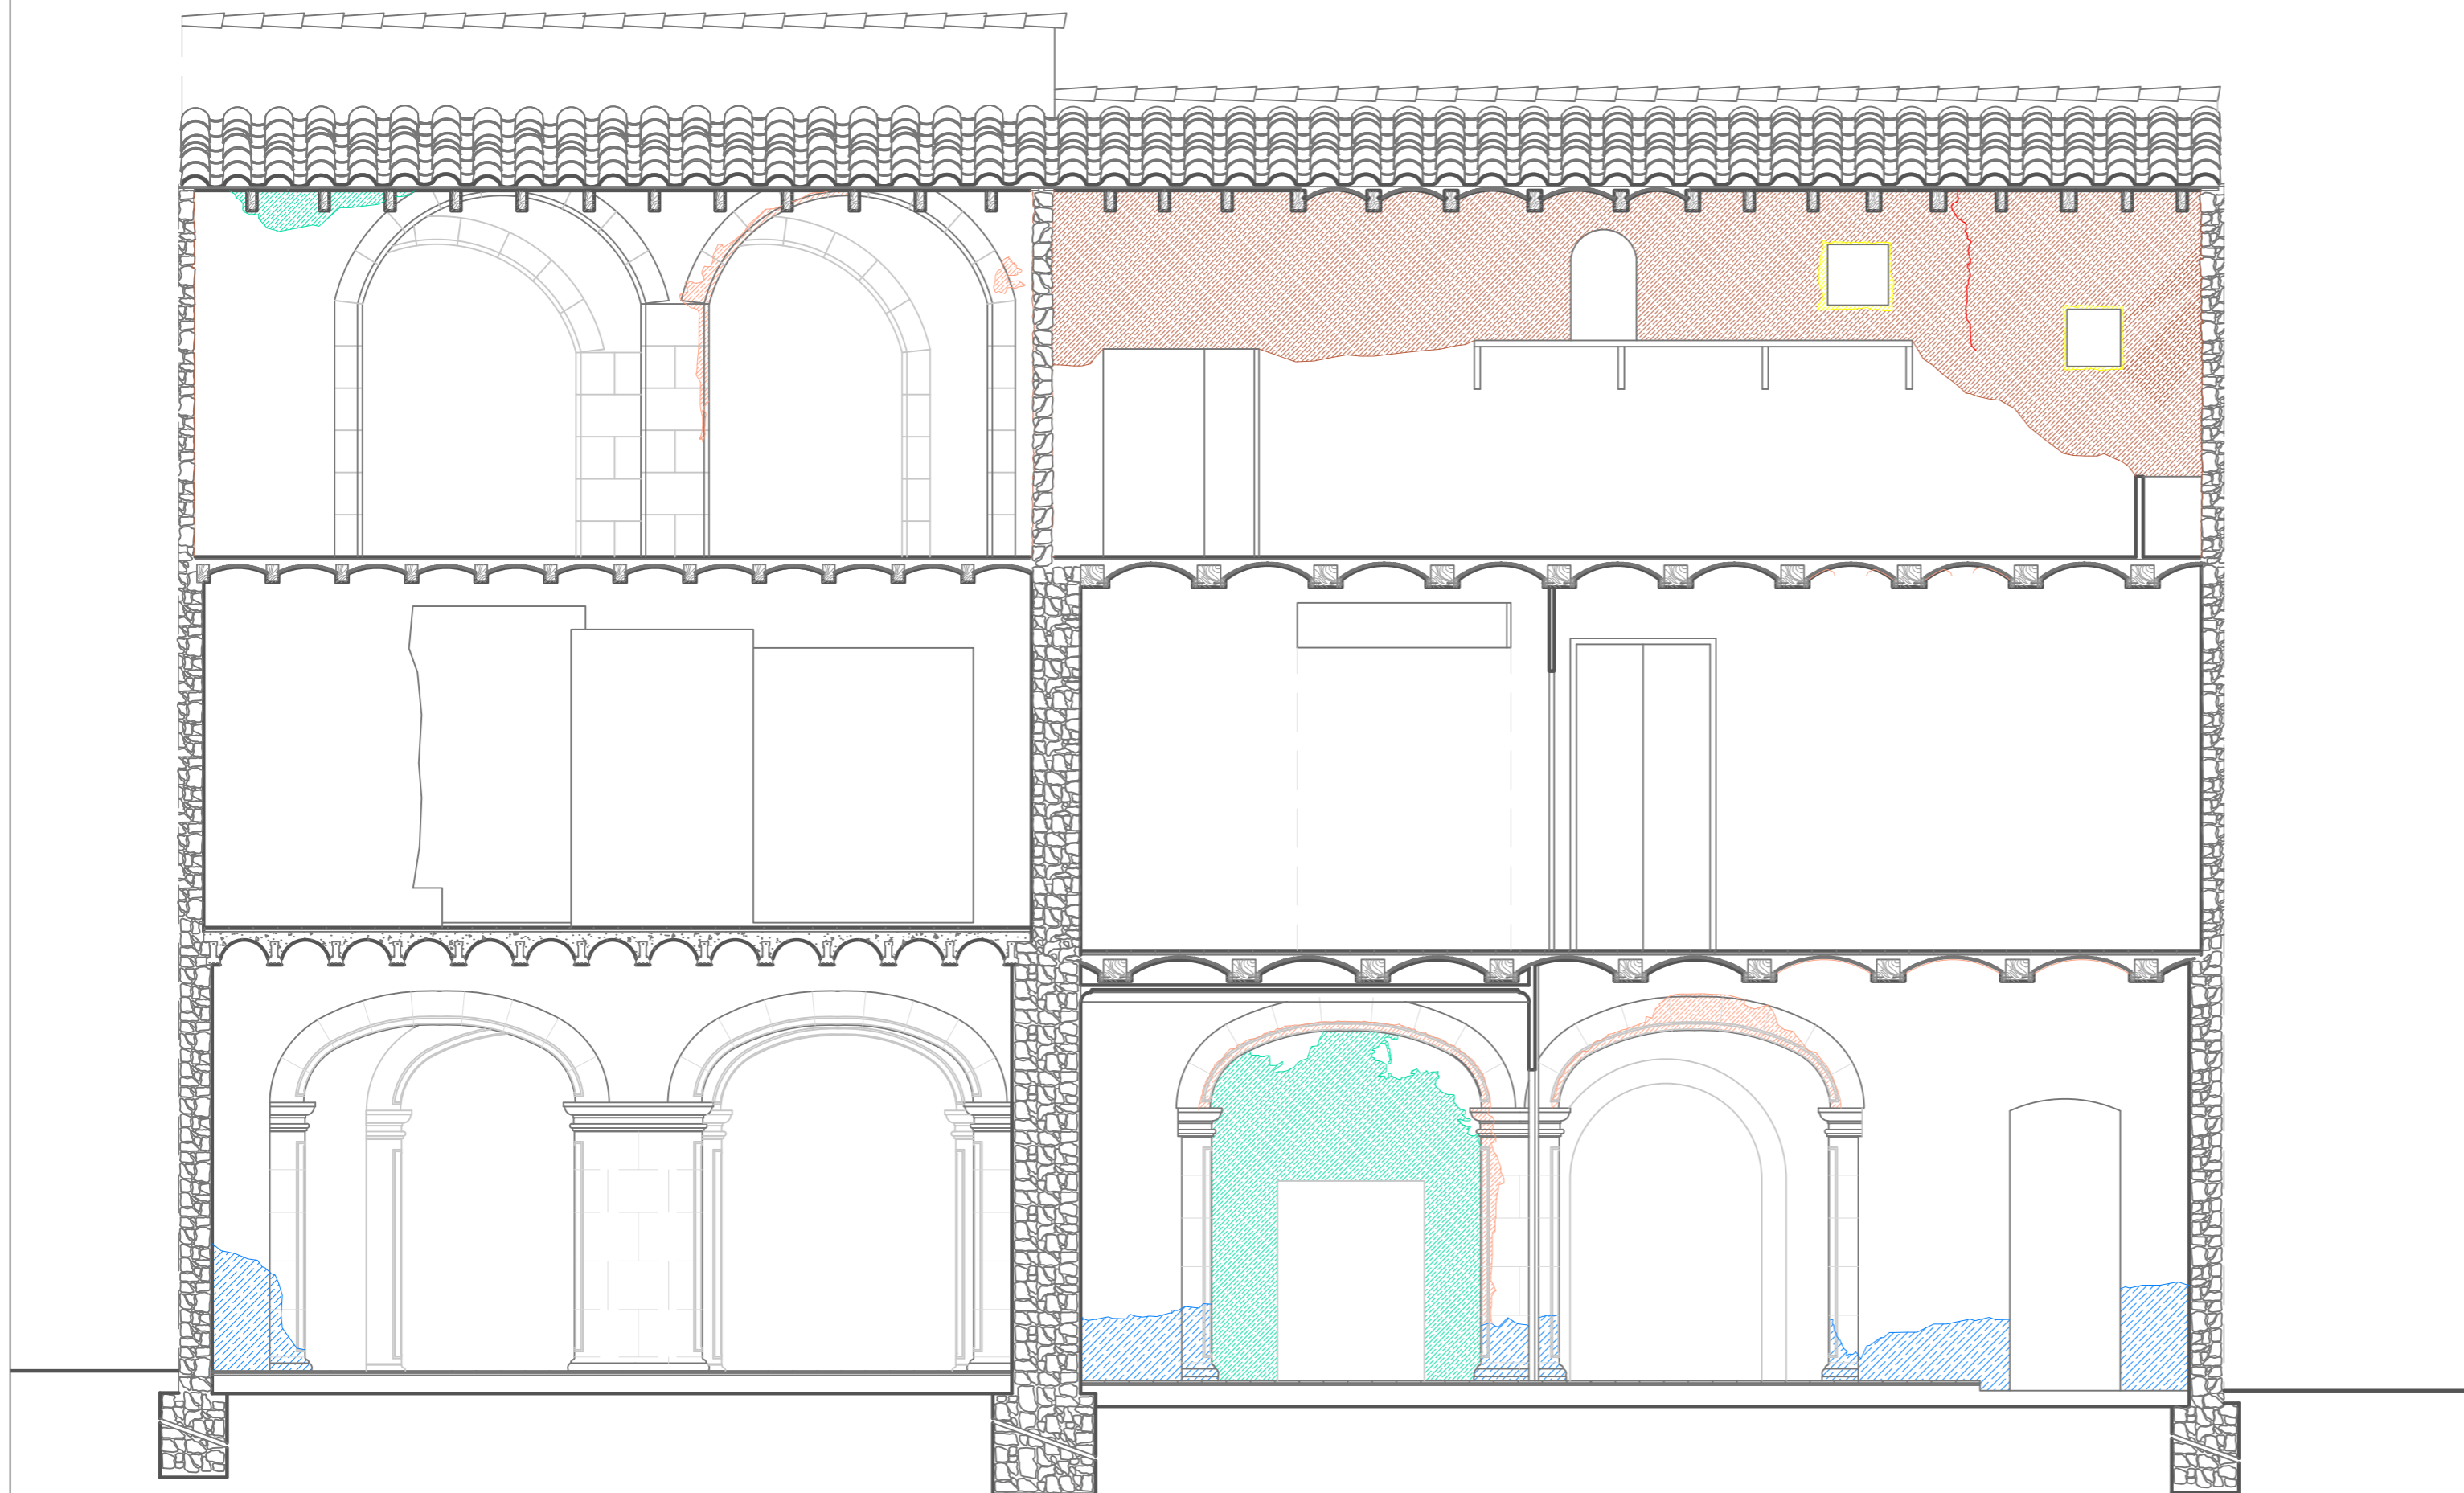
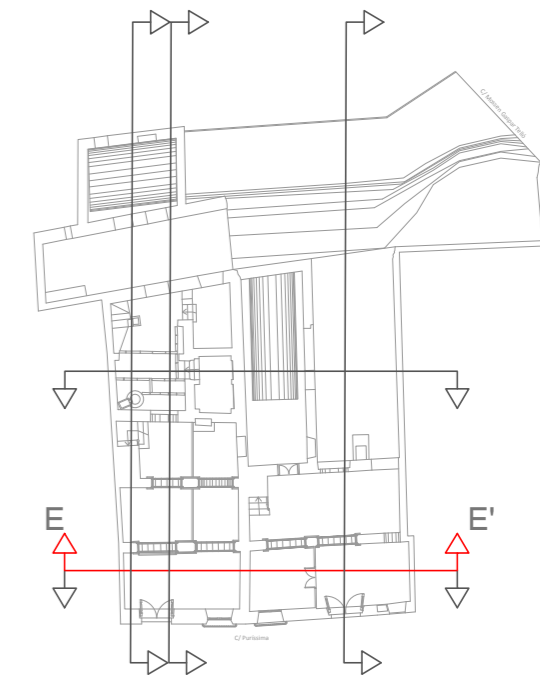
Escala:	Fecha:	Plano nº:	Peticionario:	
	Dibujado	Comprobado	Universidad Politécnica de Valencia Escuela Técnica Superior en Ingeniería de Edificación	
		5.4		
1/50	Trabajo Final de Grado:		ALUMNA:	
	Estudio Previo de dos Casas Señoriales en Benissa		Verónica Lloret Crespo	
	Plano de:		Tutor:	
	Sección Vertical D-D'		Jorge García Valdecabres
