Estudio Previo de dos casas señoriales en Benissa

07 jul. 15

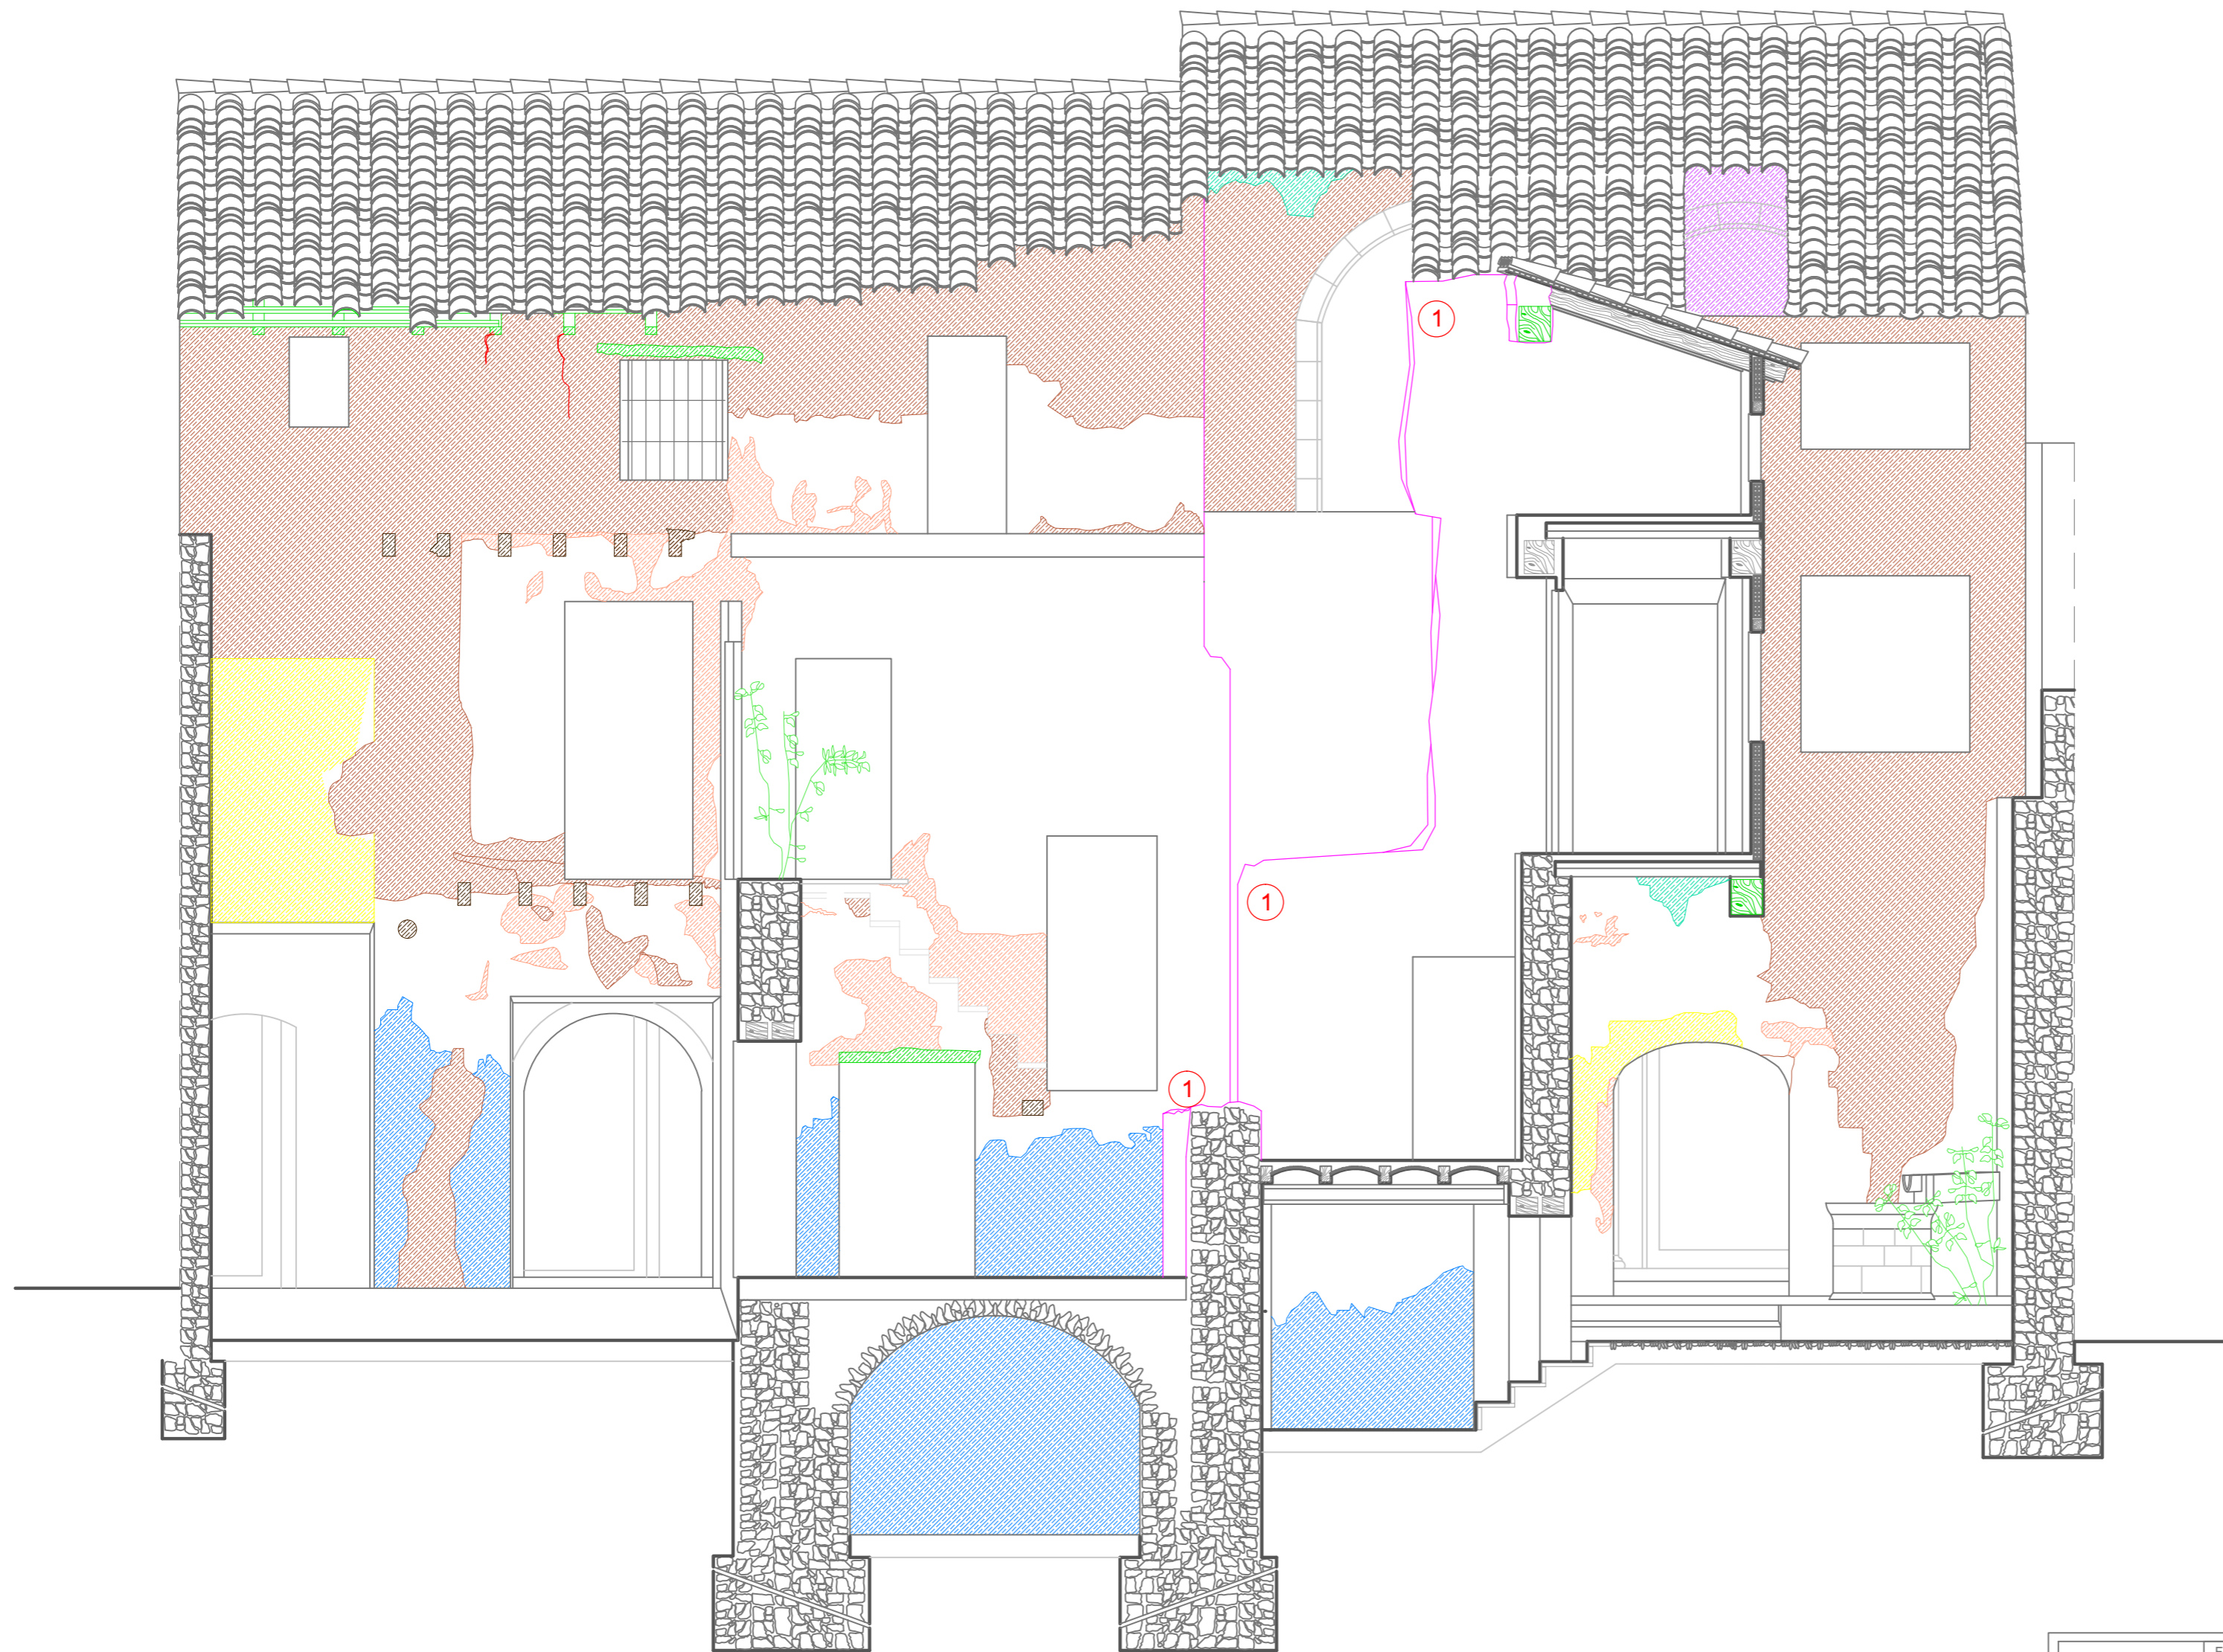
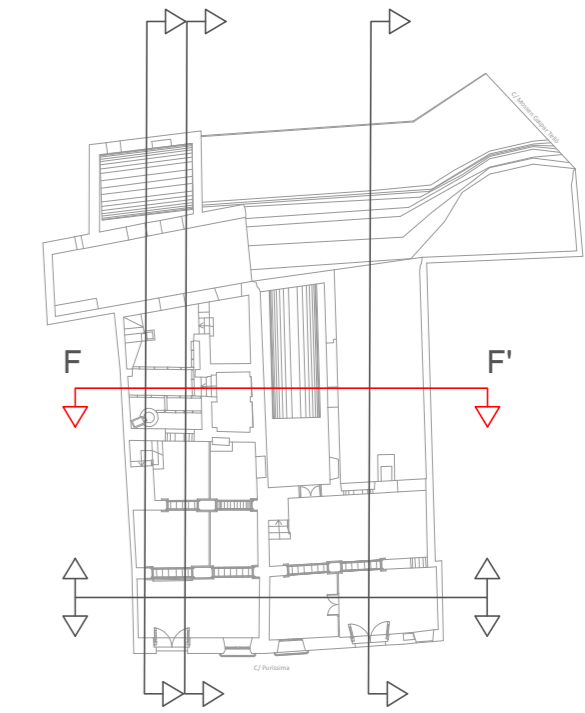
Fecha:	02/2015	Plano n.º:	5.5	Peticionario: Universidad Politécnica de Valencia Escuela Técnica Superior en Ingeniería de Edificación
Dibujado:				ALUMNA: Verónica Lloret Crespo
Comprobado:				Tutor: Jorge García Valdecabres
Escala:	1/50	Trabajo Final de Grado: Estudio Previo de dos Casas Señoriales en Benissa		
		Plano de: Sección Vertical E-E'

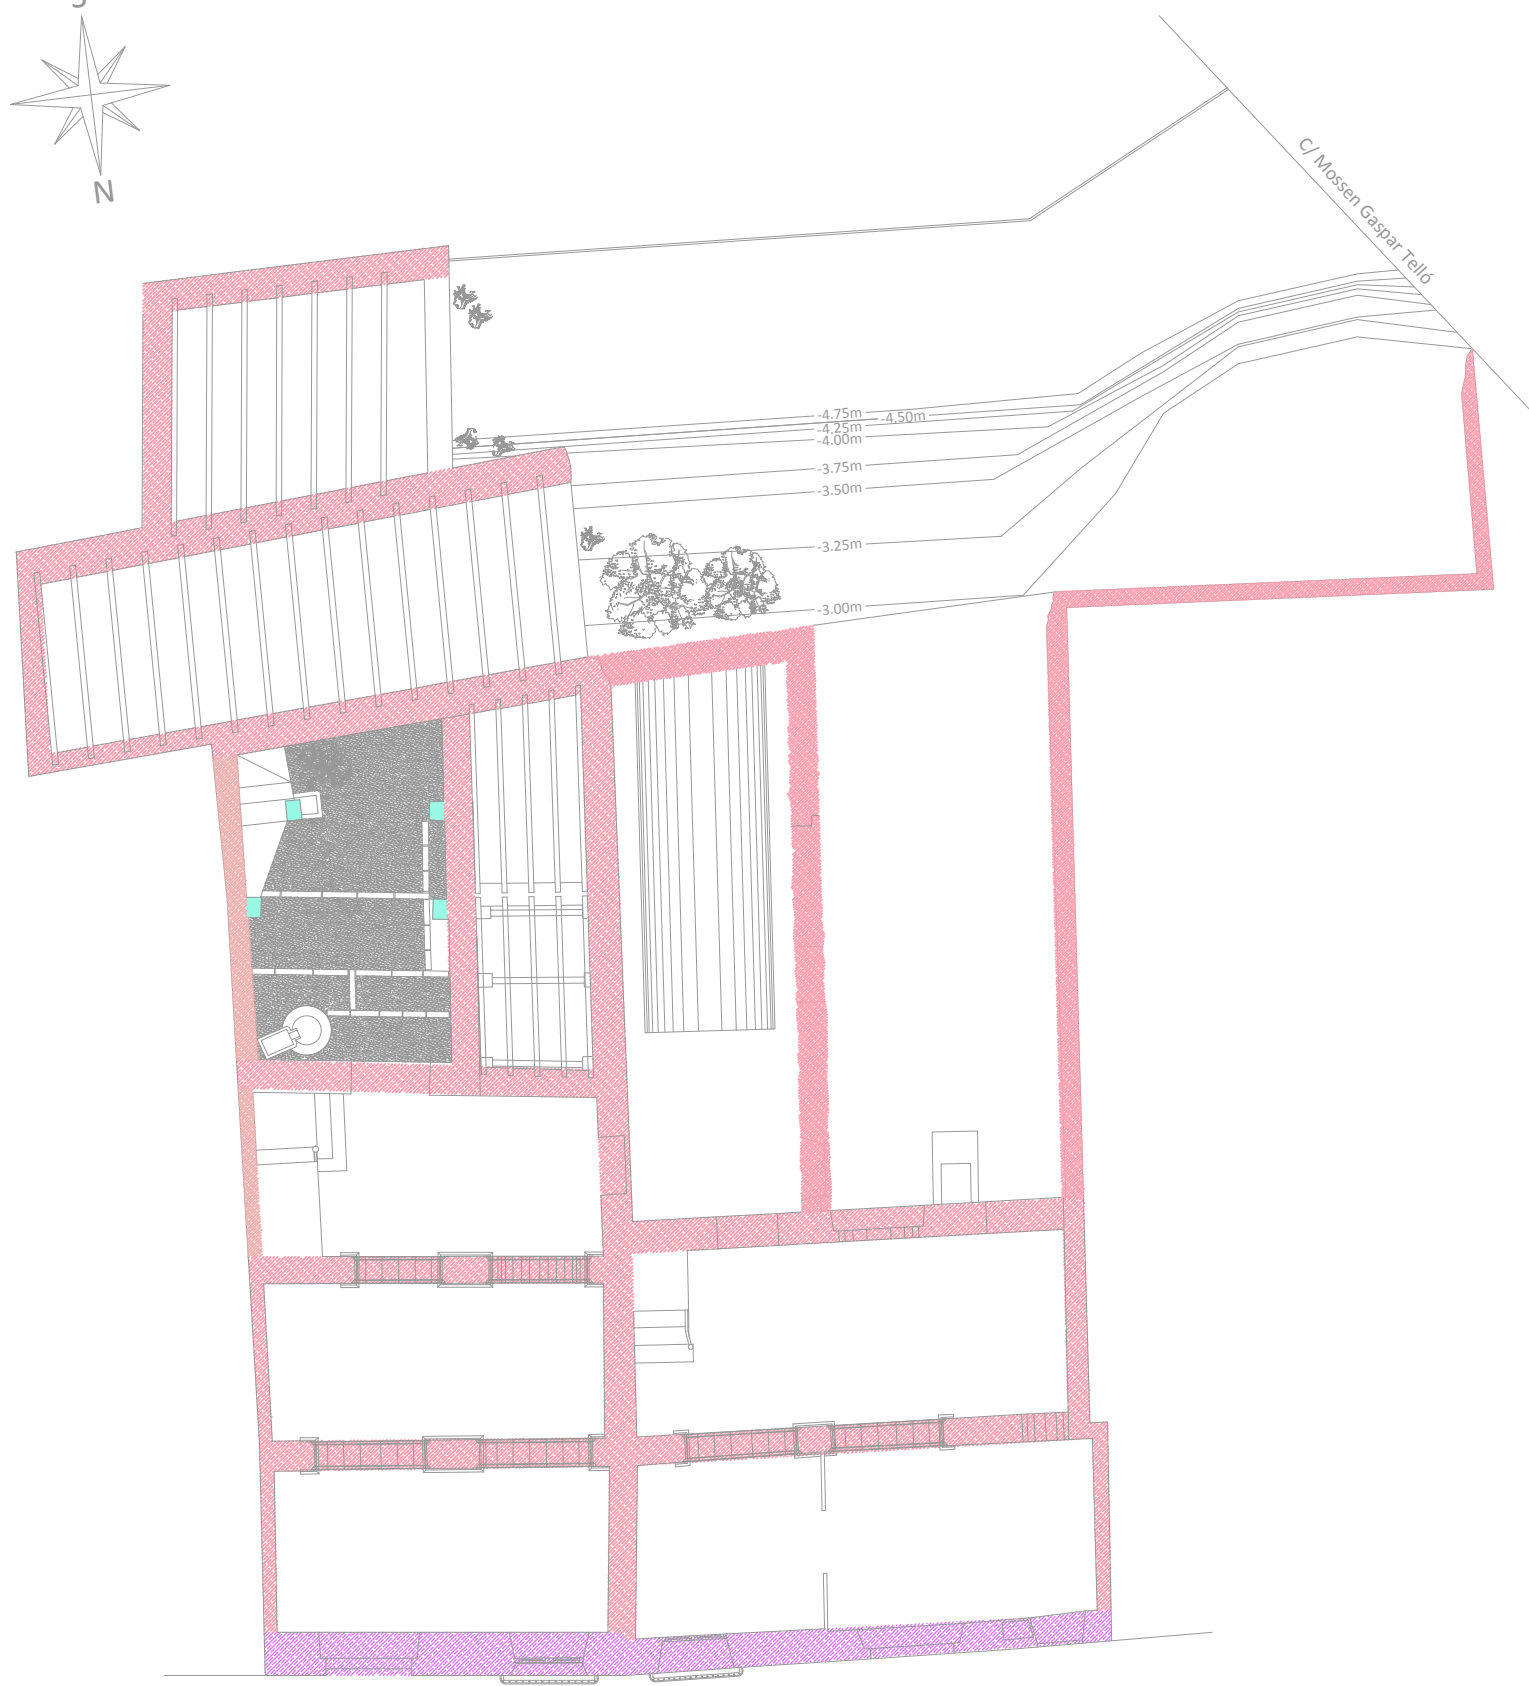
LEYENDA:
Muros de carga construidos de mampostería.

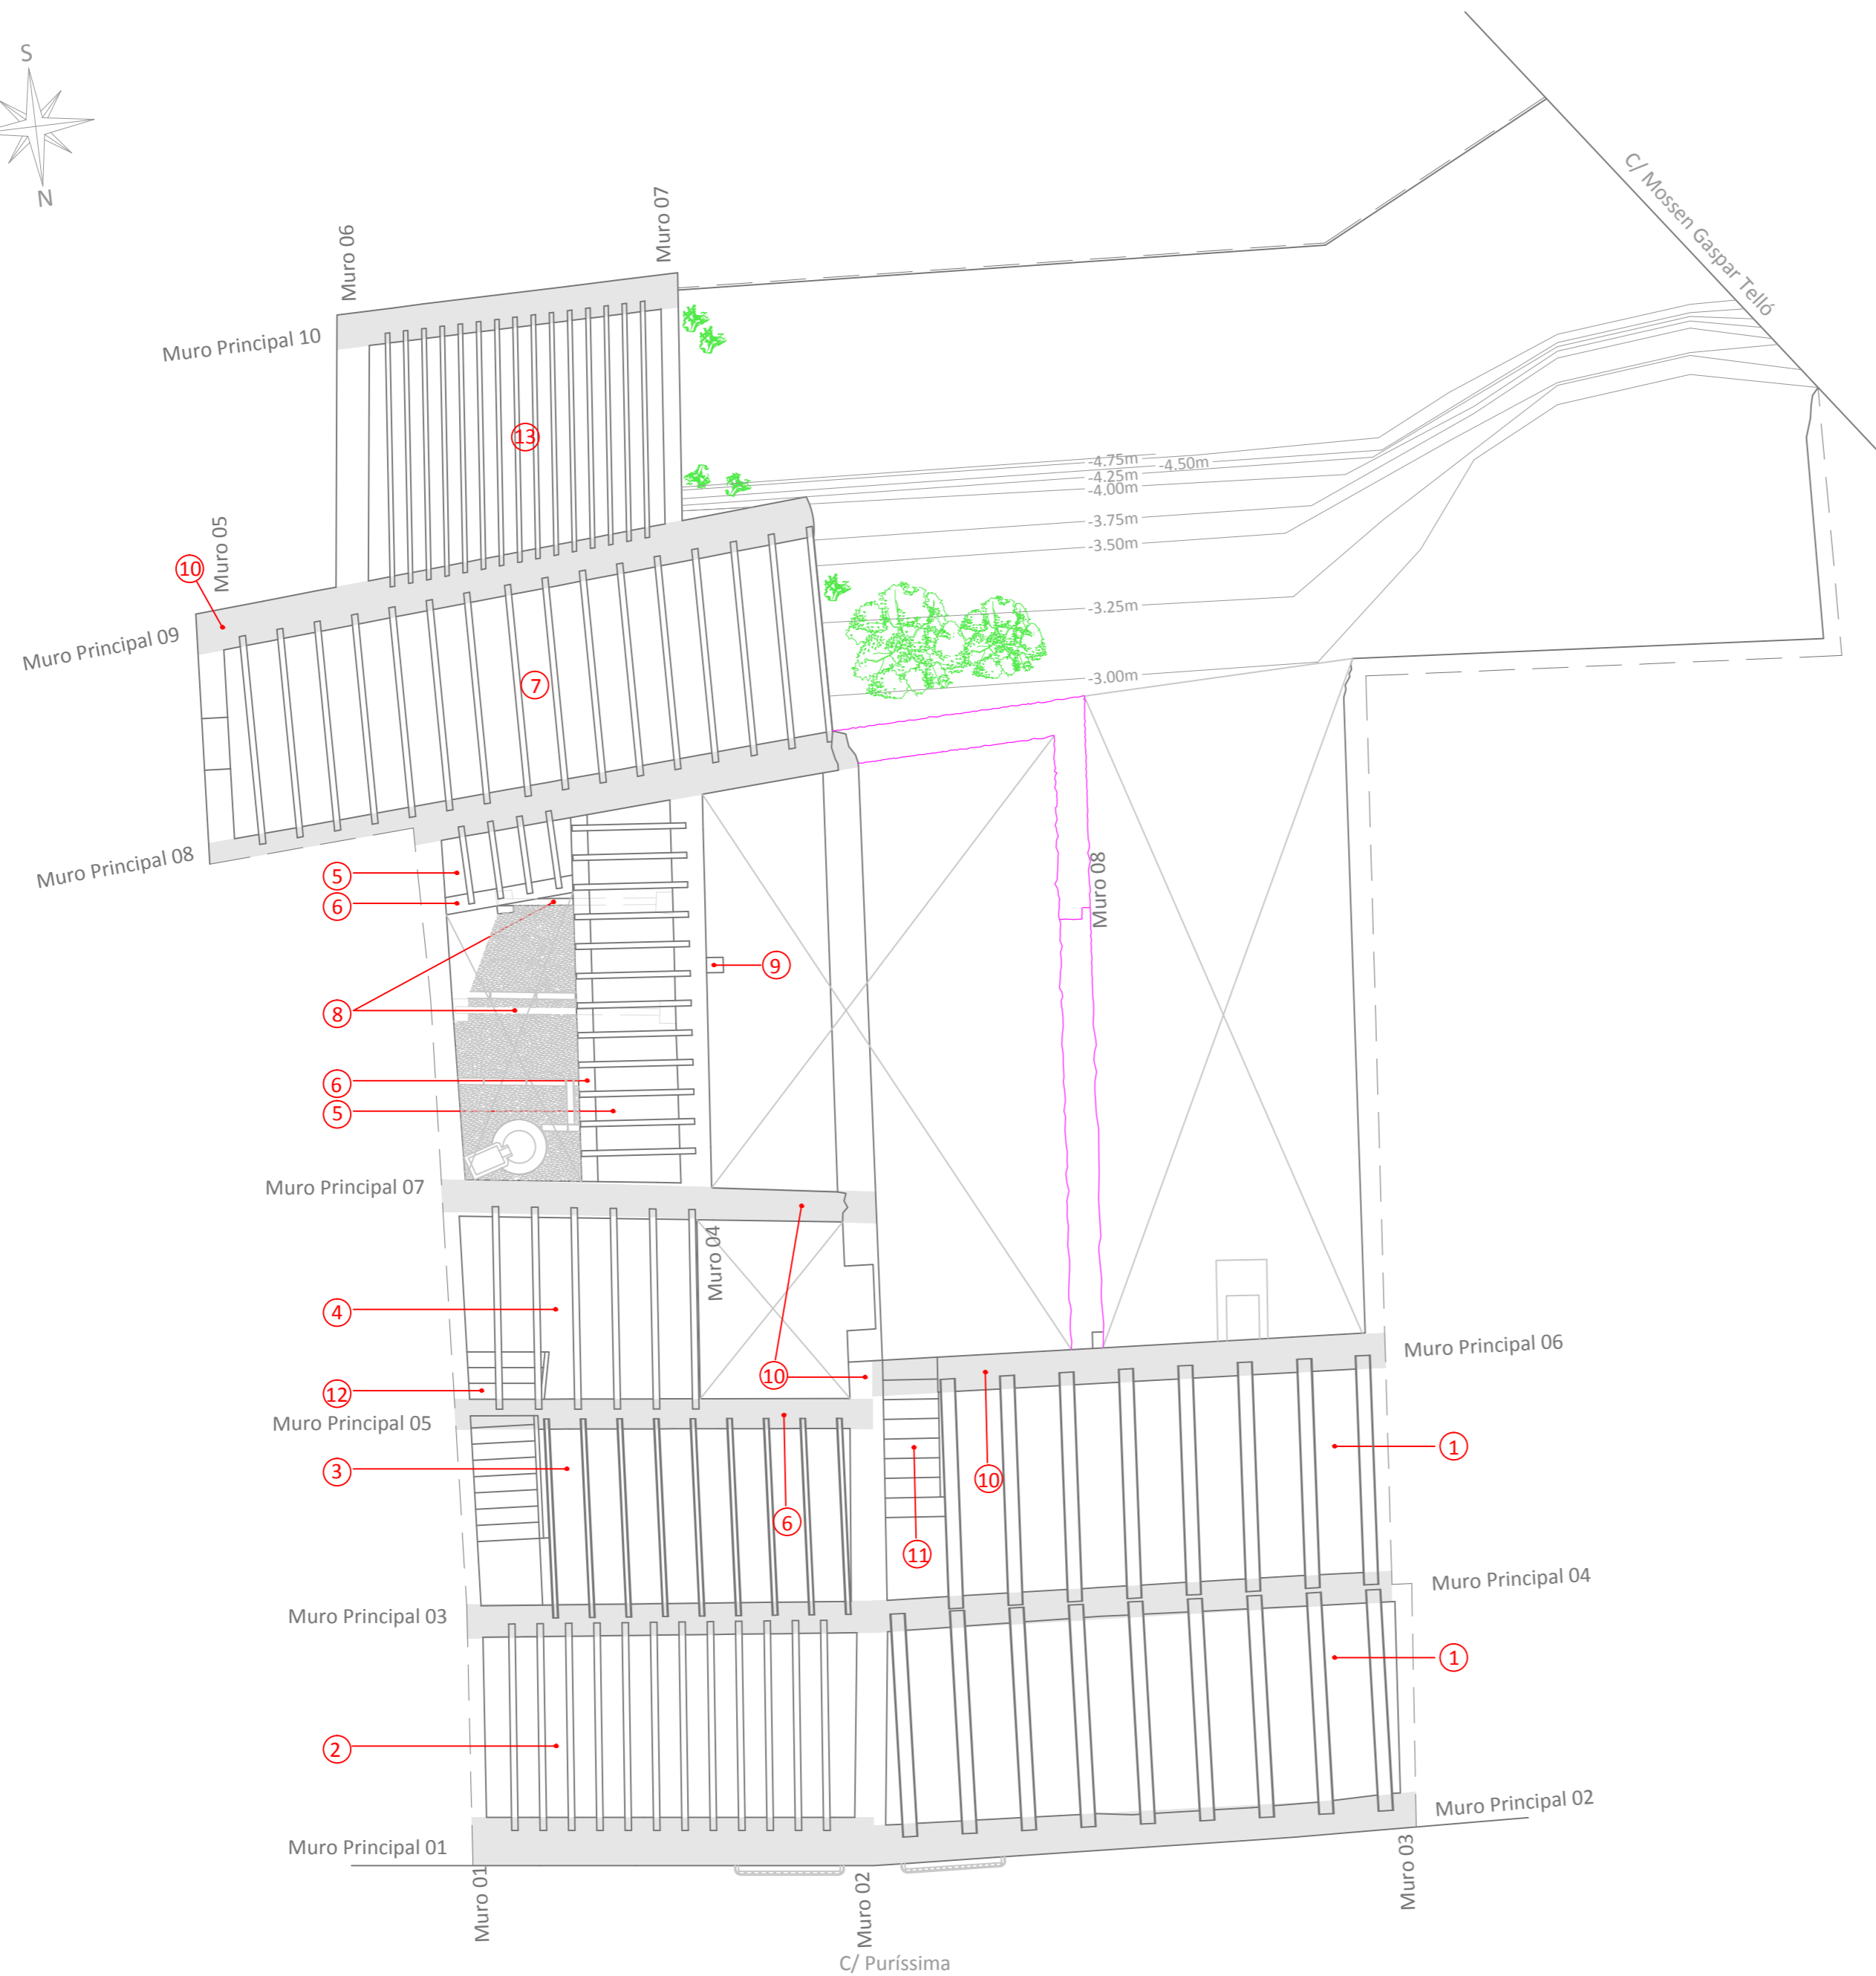
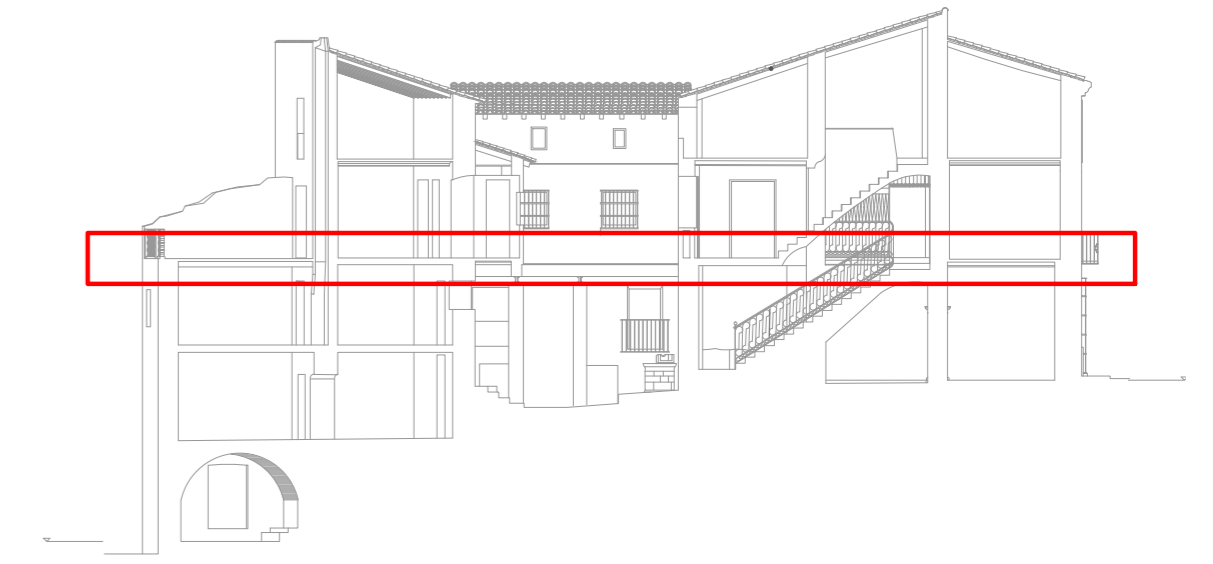
Dibujado	Fecha: 02/2015	Plano nº: 6.2	Peticionario: Universidad Politécnica de Valencia
Comprobado			Escuela Técnica Superior en Ingeniería de Edificación
Escala: 1/100	Trabajo Final de Grado: Estudio Previo de dos Casas Señoriales en Benissa		ALUMNA: Verónica Lloret Crespo
	Plano de: Estructura. Forjado 01 (+1.17m)		Tutor: Jorge García Valdecabres

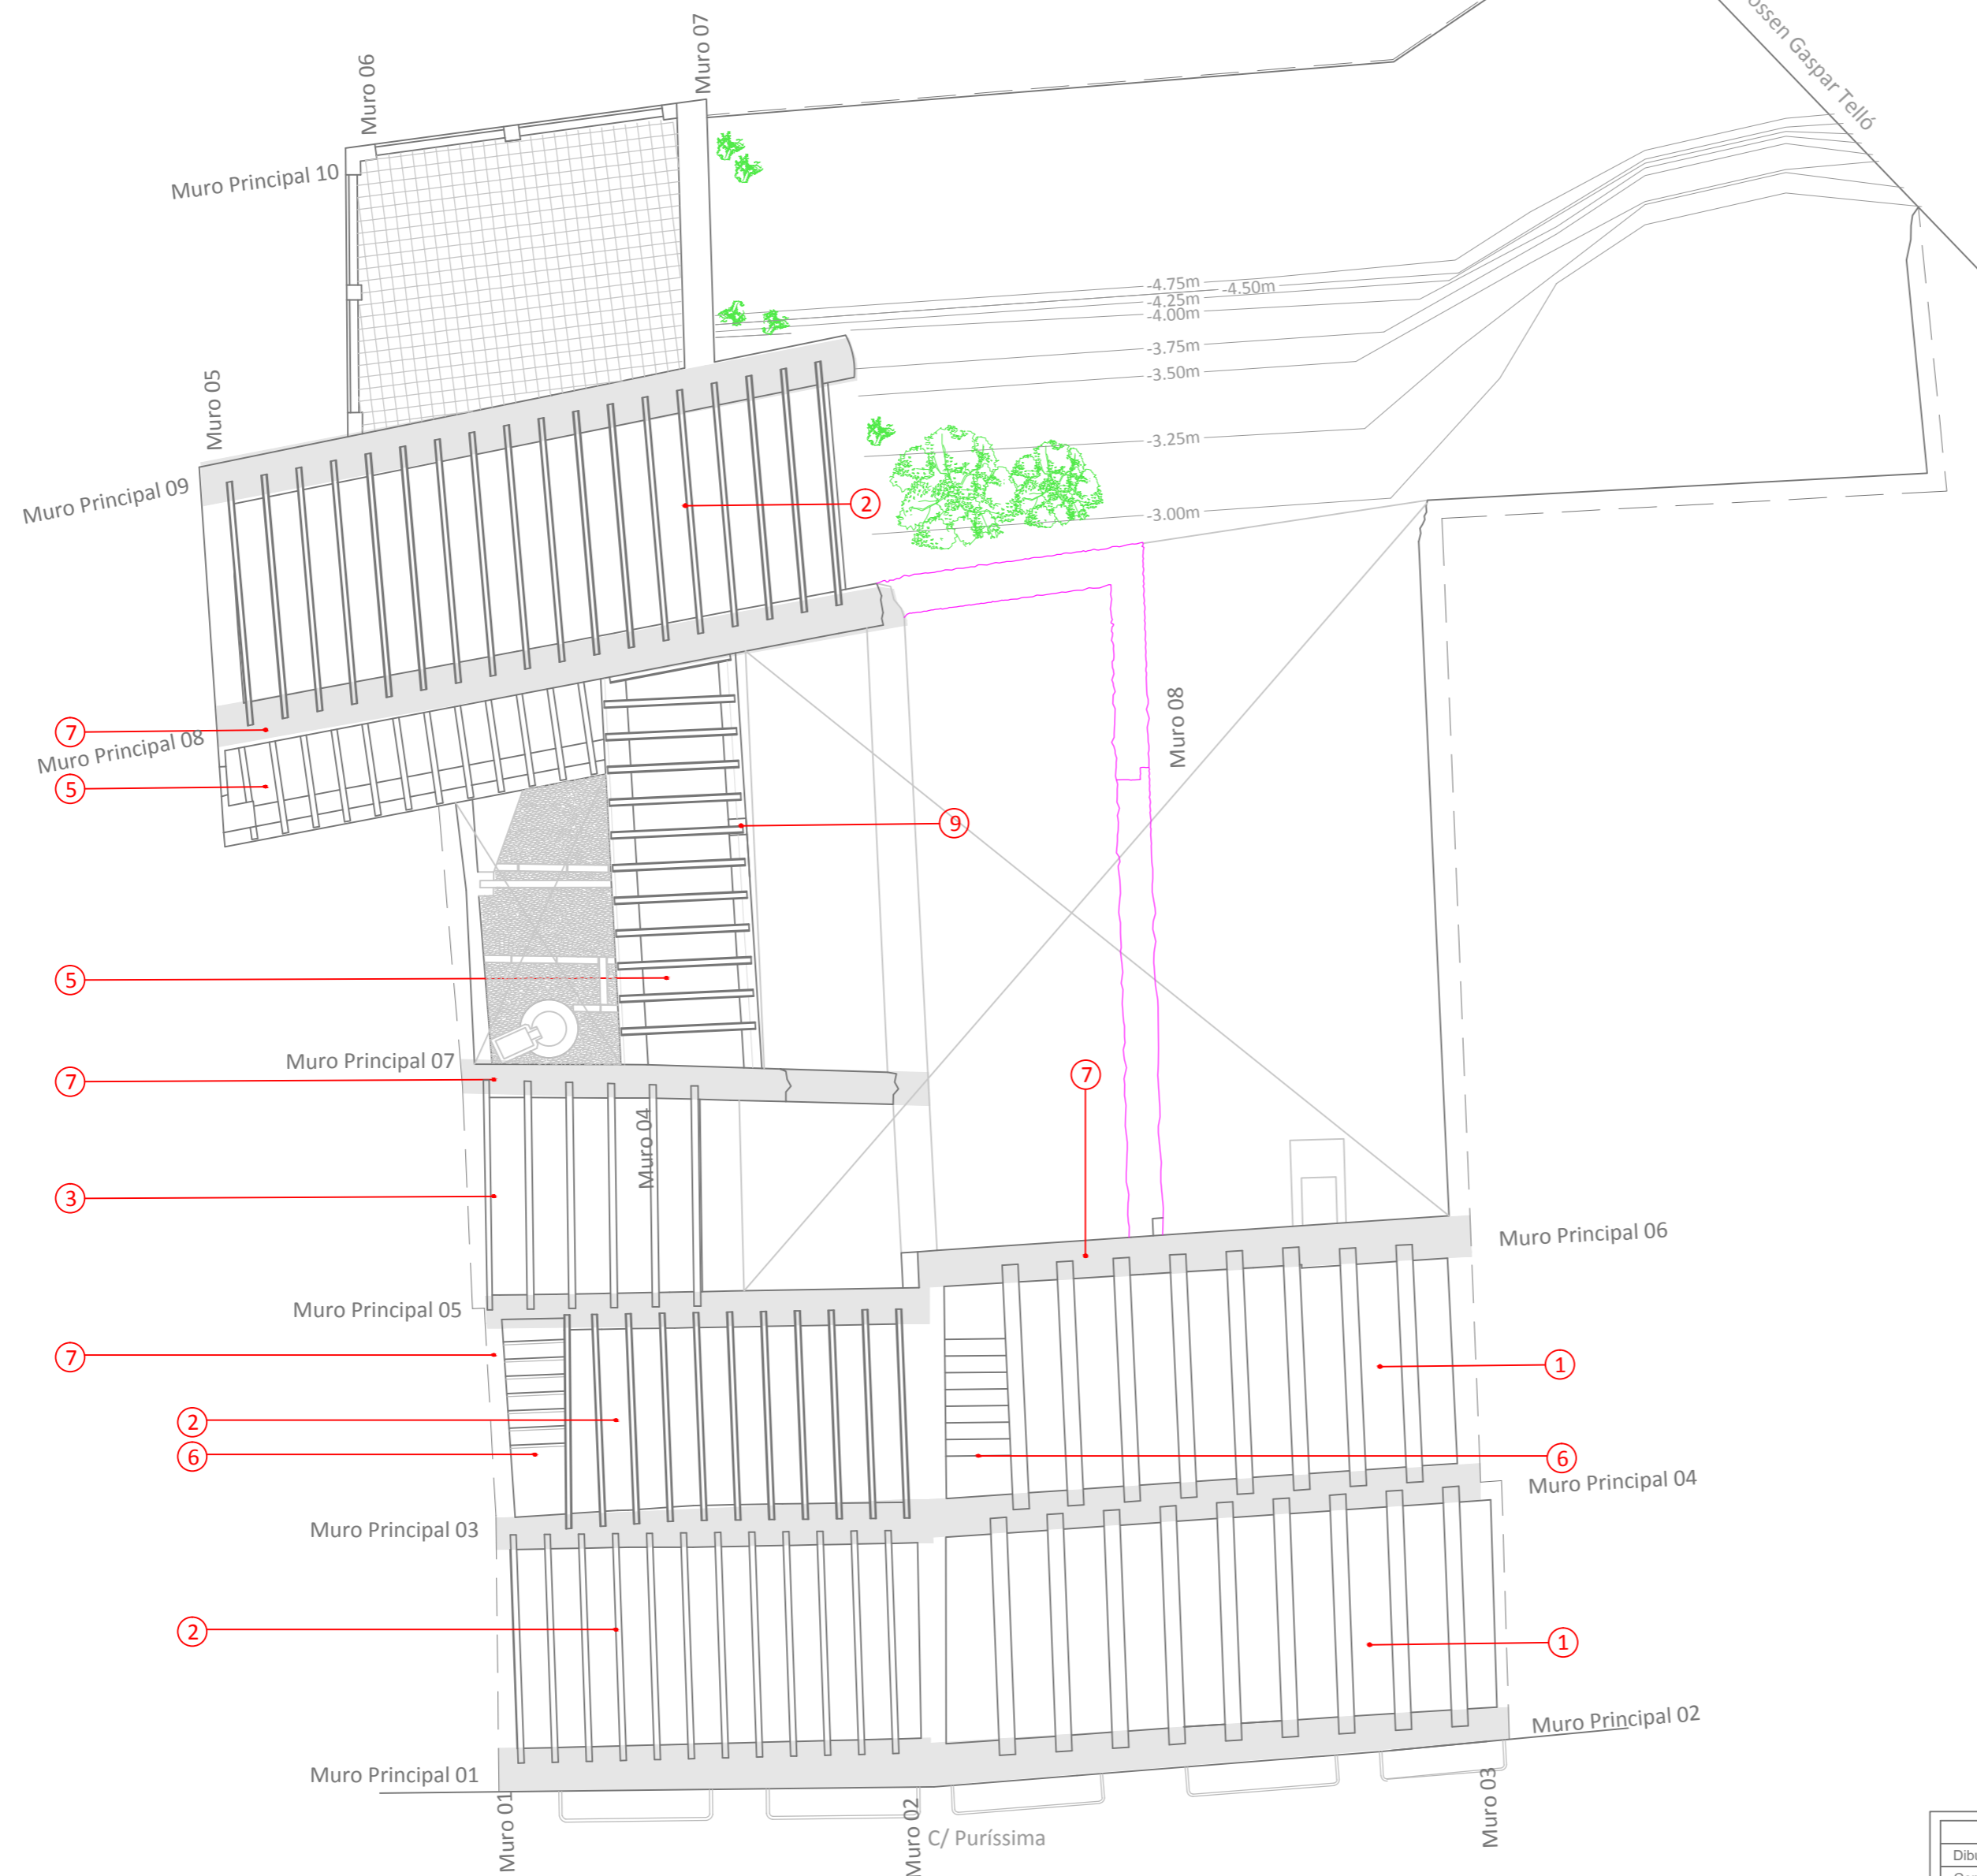
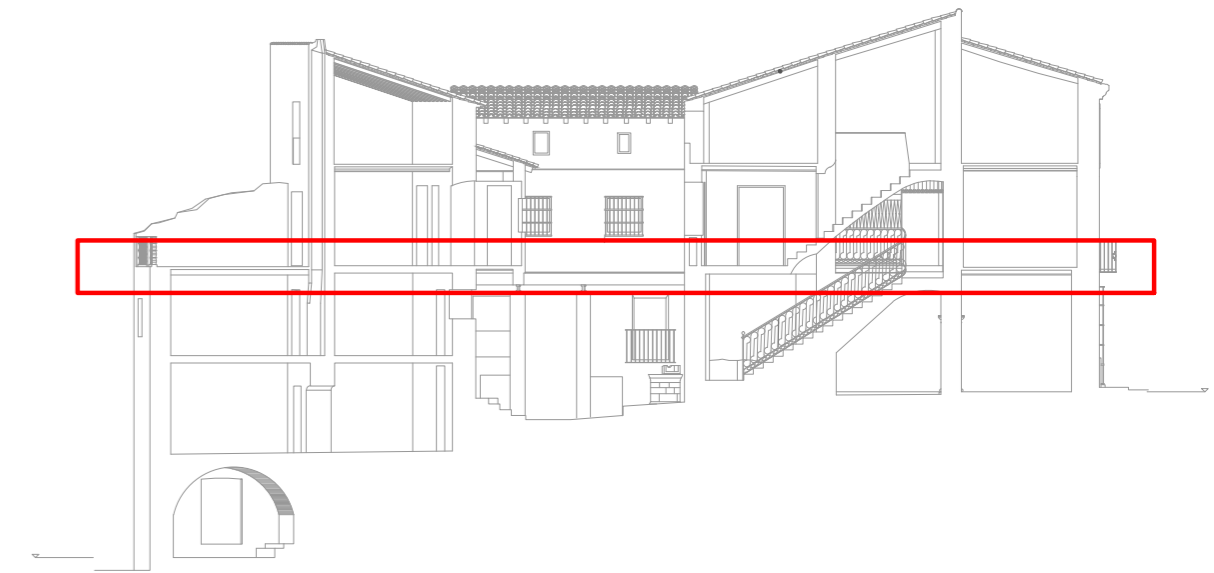
<small>Dibujado</small>	Fecha: 02/2015	<small>Plano nº:</small> 6.3	<small>Peticionario:</small> Universidad Politécnica de Valencia Escuela Técnica Superior en Ingeniería de Edificación
<small>Comprobado</small>			
<small>Escala:</small> 1/100	<small>Trabajo Final de Grado:</small> Estudio Previo de dos Casas Señoriales en Benissa		<small>ALUMNA:</small> Verónica Lloret Crespo <small>Tutor:</small> Jorge García Valdecabres
	<small>Plano de:</small> Estructura. Forjado 02 (+3.75m)

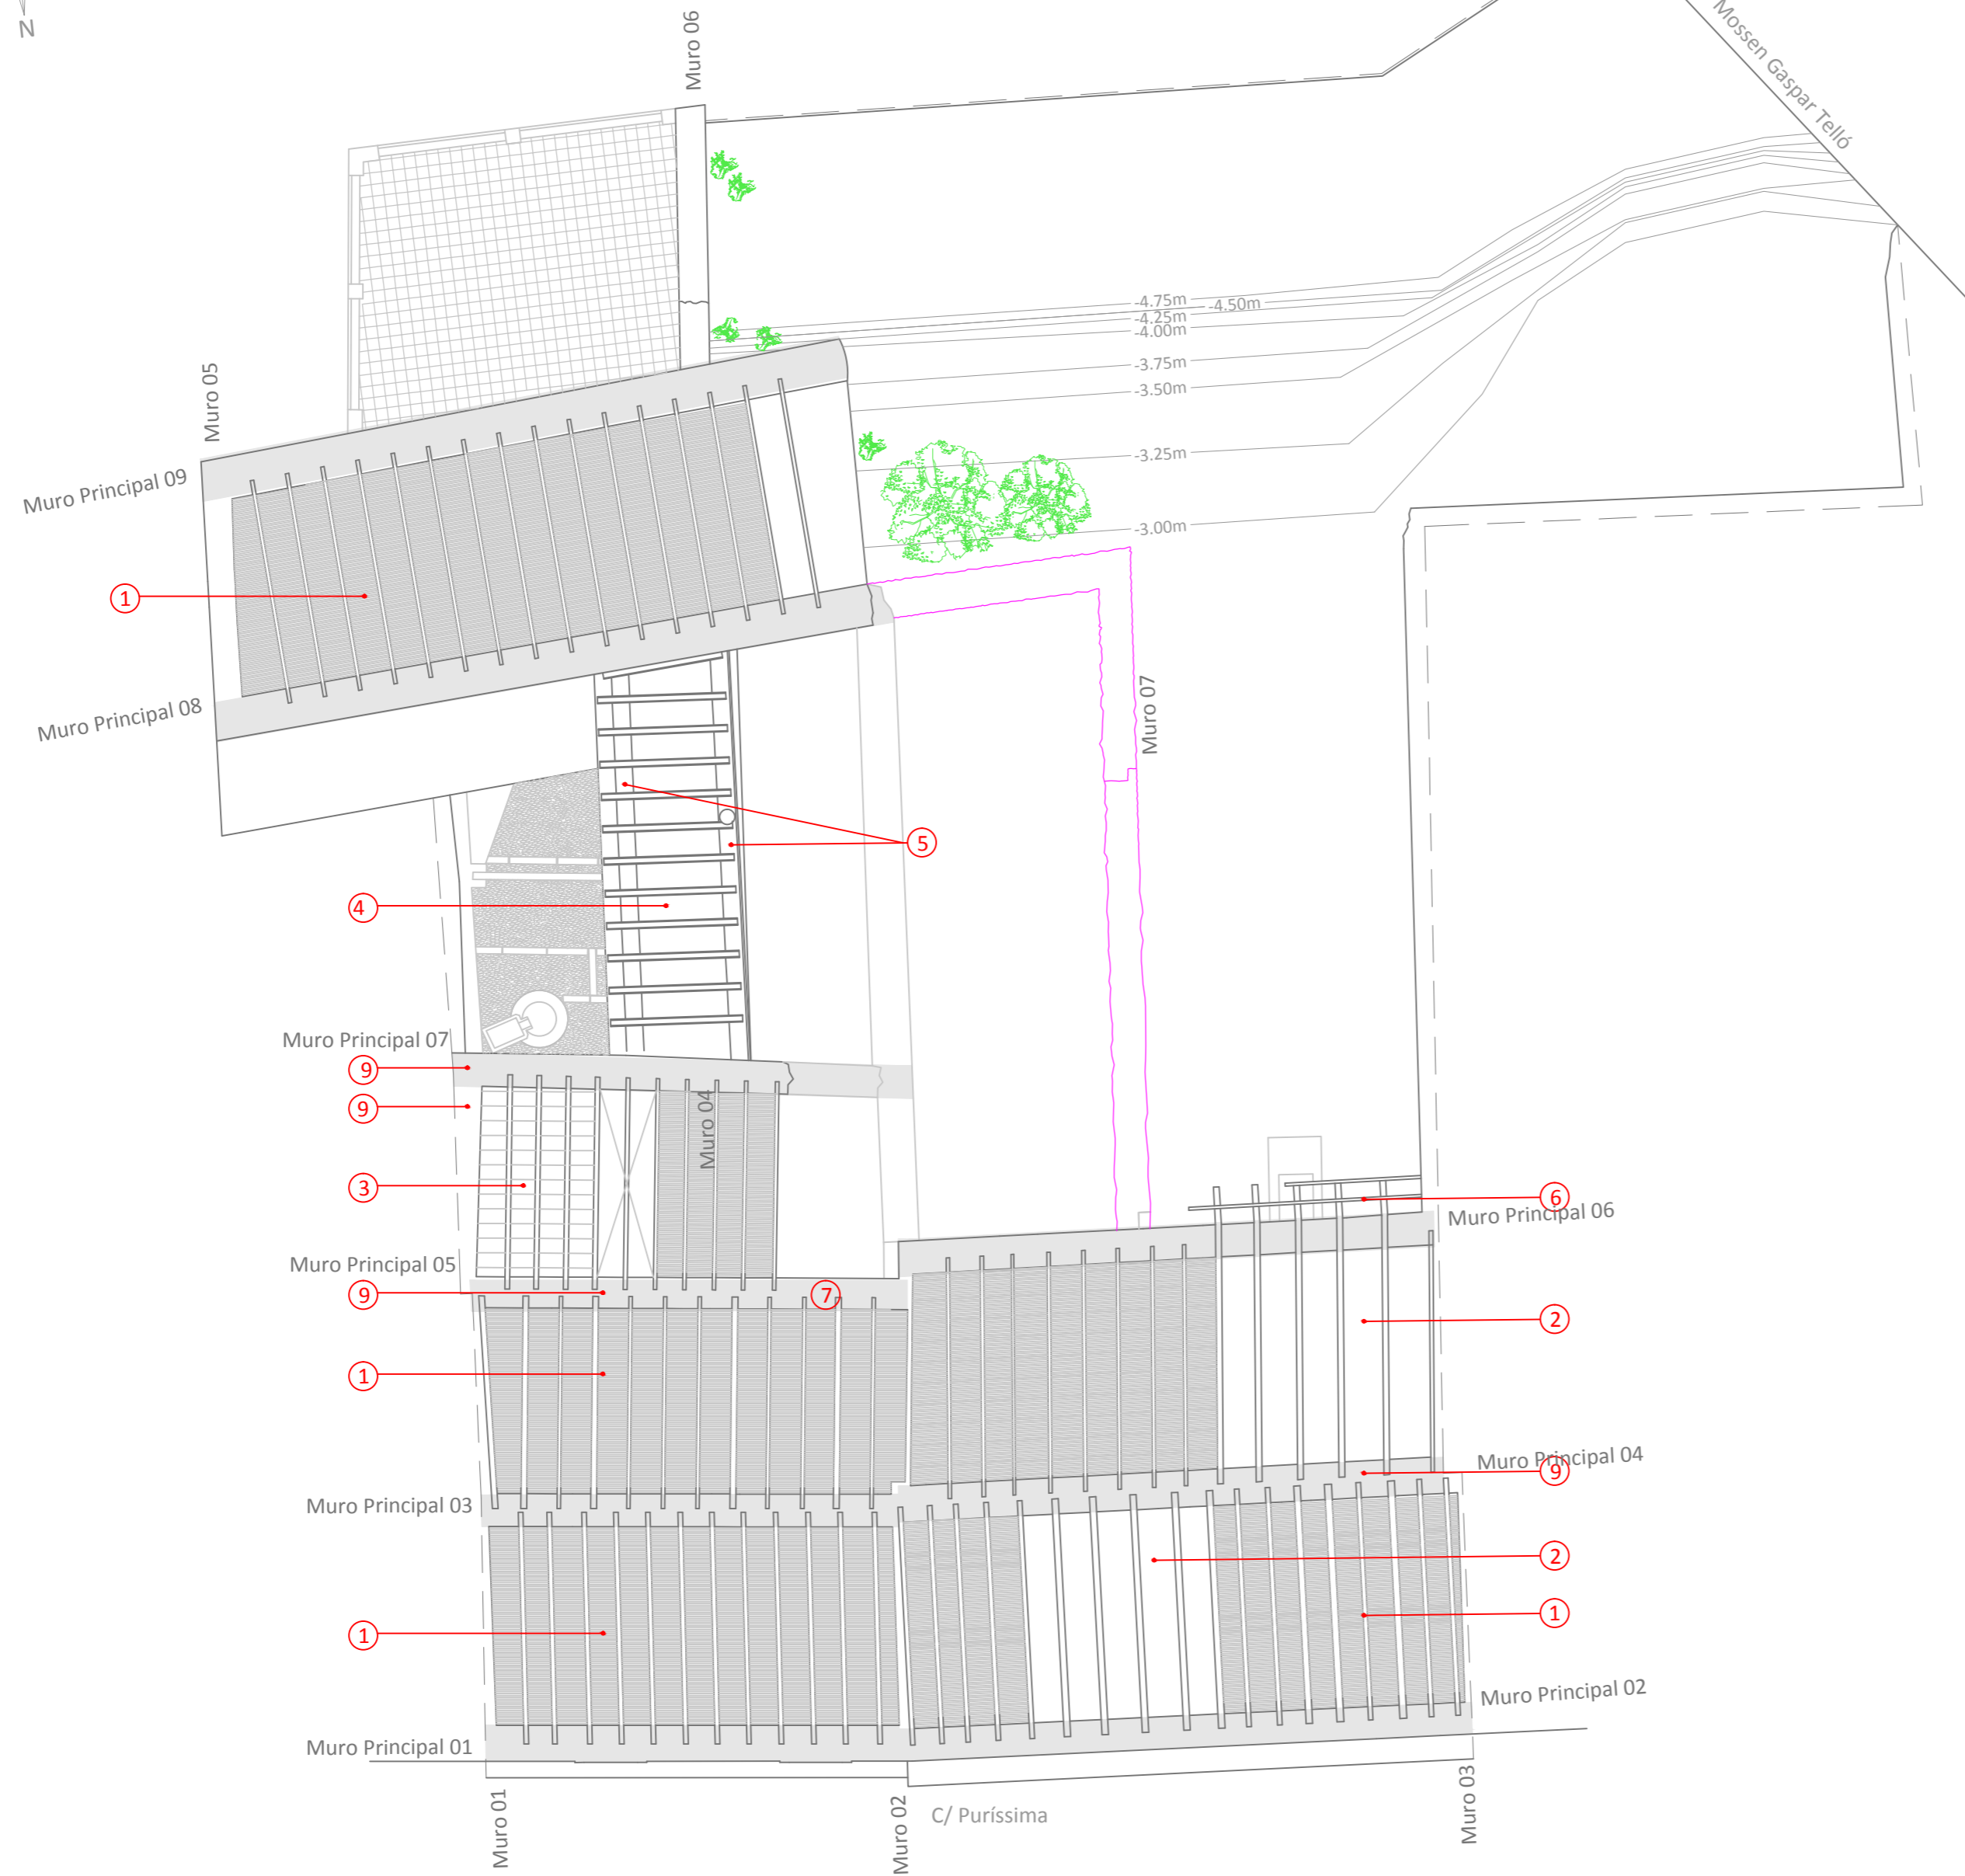
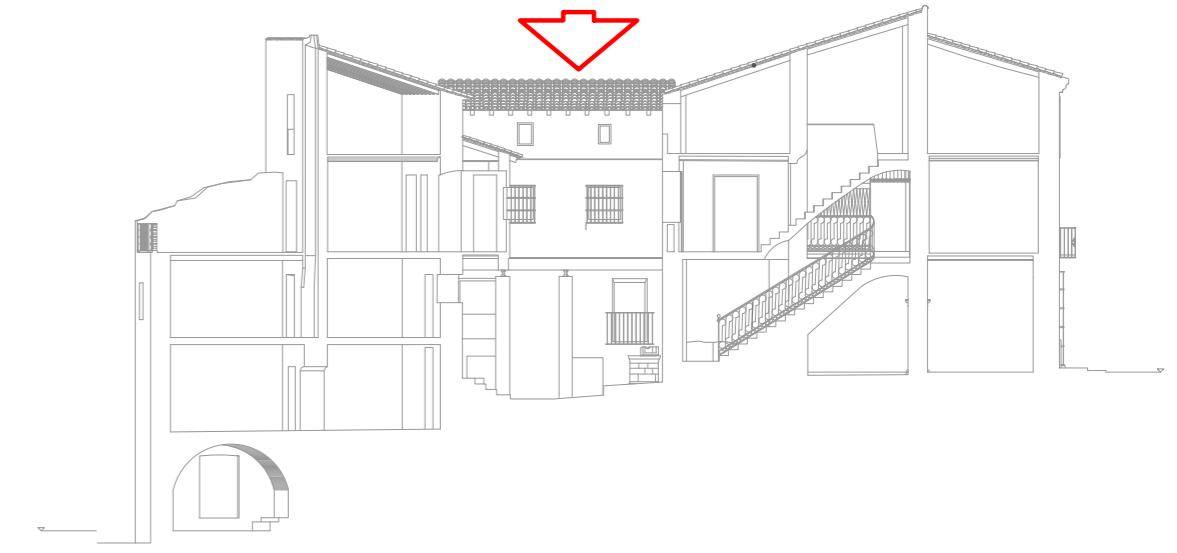
Dibujado	Fecha: 02/2015	Plano nº: 6.4	Peticionario: Universidad Politécnica de Valencia
Comprobado			Escuela Técnica Superior en Ingeniería de Edificación
Escala: 1/100	Trabajo Final de Grado: Estudio Previo de dos Casas Señoriales en Benissa		ALUMNA: Verónica Lloret Crespo
	Plano de: Estructura. Forjado 03 (+6.78m)		Tutor: Jorge García Valdecabres
