Estudio técnico y estado de conservación del retablo mayor de la parroquia de Nuestra Señora de los Olmos en la Torre de Juan Abad

The main altarpiece of Our Lady of the Elms church in Torre de Juan Abad, Spain: technical study and condition state

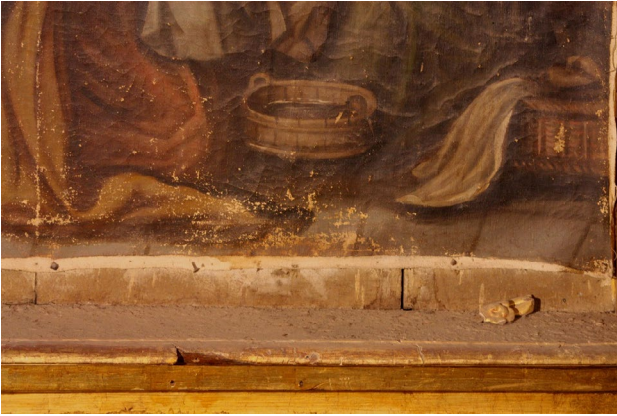
Todo ello indica que el momento de ejecución de estas obras es posterior al de construcción del retablo. Los bordes de los lienzos aparecen sin pintar, dejando ver un área de soporte muy definida, pudiendo haber sido pintados con la tela montada en un bastidor, lo cual indica de nuevo que pertenecerían a una época muy posterior a la ejecución del retablo. La diferencia con la técnica de ejecución y estilo respecto a este, así como entre las dimensiones de las casas donde se ubican los lienzos y el tamaño de estos, apoyan este planteamiento: son elementos incorporados en una época posterior a la construcción del conjunto, en sustitución de los lienzos originales, hoy perdidos (Figura 22).

Figura 22. Borde inferior del lienzo titulado “Nacimiento de la Virgen María”, donde se aprecia el área sin pintar y la diferencia de formato con respecto a la casa del retablo.

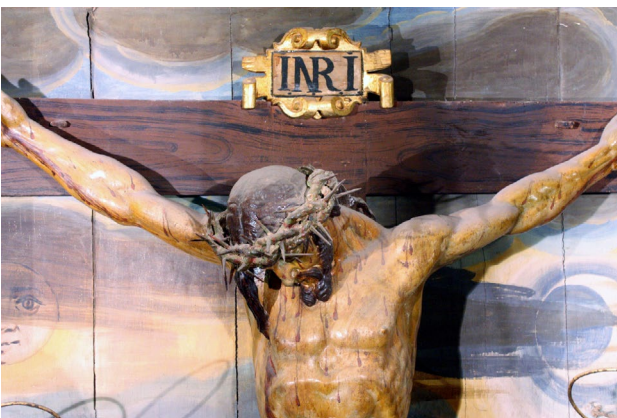
Figura 23. Detalle de las fendas abiertas entre los diferentes paños que conforman la escena de “La Crucifixión”.

En el caso del retablo en estudio, los principales daños de tipo físico que presenta, han sido producidos por la propia naturaleza de la madera, la retracción que sufre el material y los cambios de volumen (contracción-dilatación) frente a las variaciones de humedad y temperatura. Este fenómeno ha provocado el desencolado y/o desensamblaje de piezas, así como su posterior separación y desplazamiento. Las piezas de mayor tamaño sufren fendas que las recorren longitudinalmente. Este es el caso de la tabla de la Crucifixión, que presenta grandes fendas que, aunque no debilitan sustancialmente su resistencia, sí son focos de acumulación de polvo y ponen al descubierto nuevos puntos del material leñoso, a la vez que distorsionan la percepción estética de la escena (Figura 23).

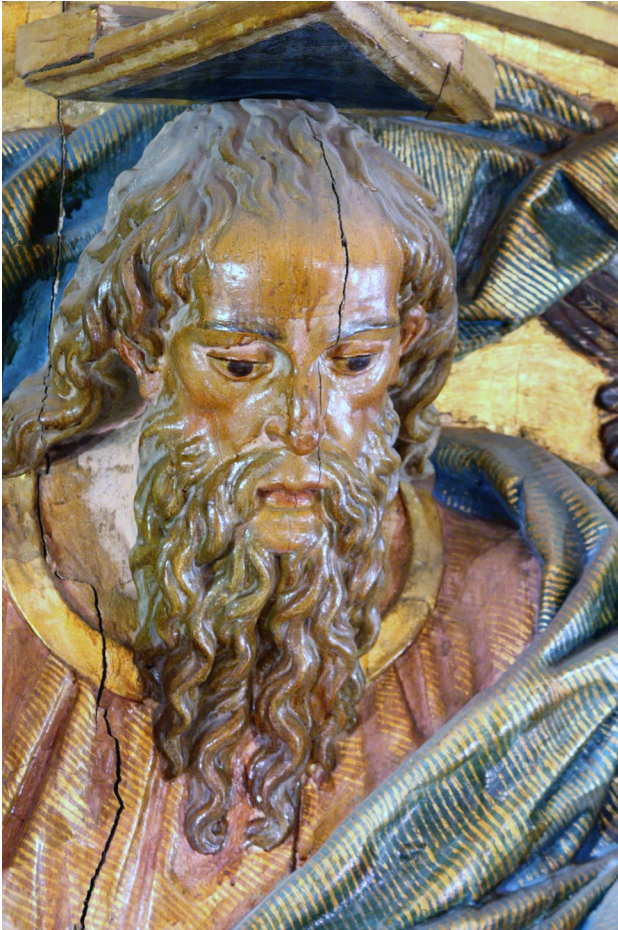
Estas fendas son causadas por el agotamiento prematuro de la madera que pierde su elasticidad por los constantes movimientos (Figura 24). Las tablas, en un primer momento, únicamente sufren deformaciones y fisuras microscópicas, pero estas pequeñas grietas acaban siendo el origen de las fendas abiertas por toda la superficie del retablo siguiendo el sentido de la veta de la madera.

Figura 24. Grietas abiertas en el frontón que atraviesan la figura de “Dios Padre”.

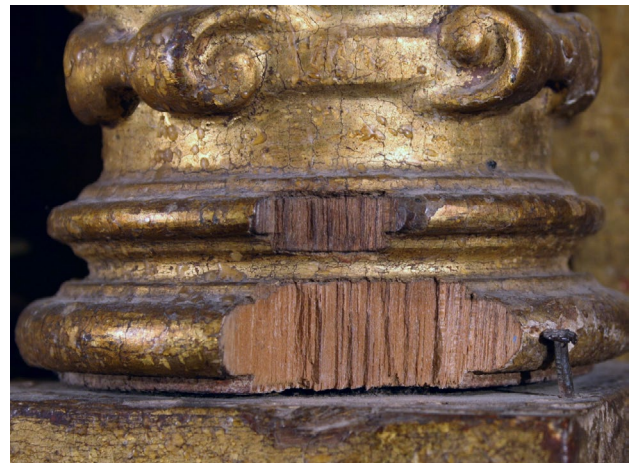
Sin embargo, en algunas zonas se localizan lagunas o pérdidas de material leñoso, ocasionadas por roturas, cuya localización accidental puede ser variada: manos y dedos de esculturas, fragmentos de los elementos vegetales que decoran los capiteles de columnas (Figura 25), las zonas sobresalientes del armazón (esquinas de cornisas, peanas y frontones).

Figura 25. Pérdida de madera en la base de una de las columnas del primer cuerpo.

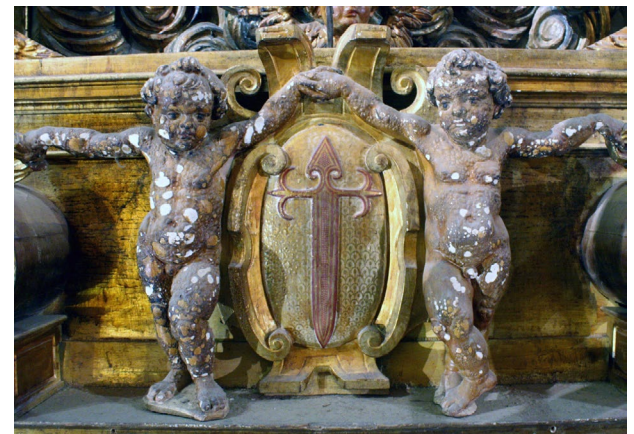
Figura 26. Detalle de los ángeles portadores del escudo emblemático de la Orden de Santiago.

Una grave alteración puntual de las capas pictóricas es el quemado de los angelitos portadores del escudo de la Orden de Santiago los cuales están ubicados en la calle central sobre el primer cuerpo. El daño producido por el efecto de un calor excesivo debe ser considerado de gravedad extrema, pues no solo afecta a la superficie de la película pictórica, sino también a la estructura interna. Pigmento y aglutinante pierden la fuerza cohesiva: se funden y carbonizan pulverizándose, lo cual supone una alteración difícilmente recuperable. En las zonas en que la pintura no se ha perdido, presenta granulaciones, ampollas, pústulas y cráteres, debido a la dilatación y posterior deformación plástica que sufrió la capa pictórica por la exposición constante al calor extremo. En este caso, la deformación plástica afecta tanto a la película pictórica, que se torna fina y quebradiza, como a la preparación.

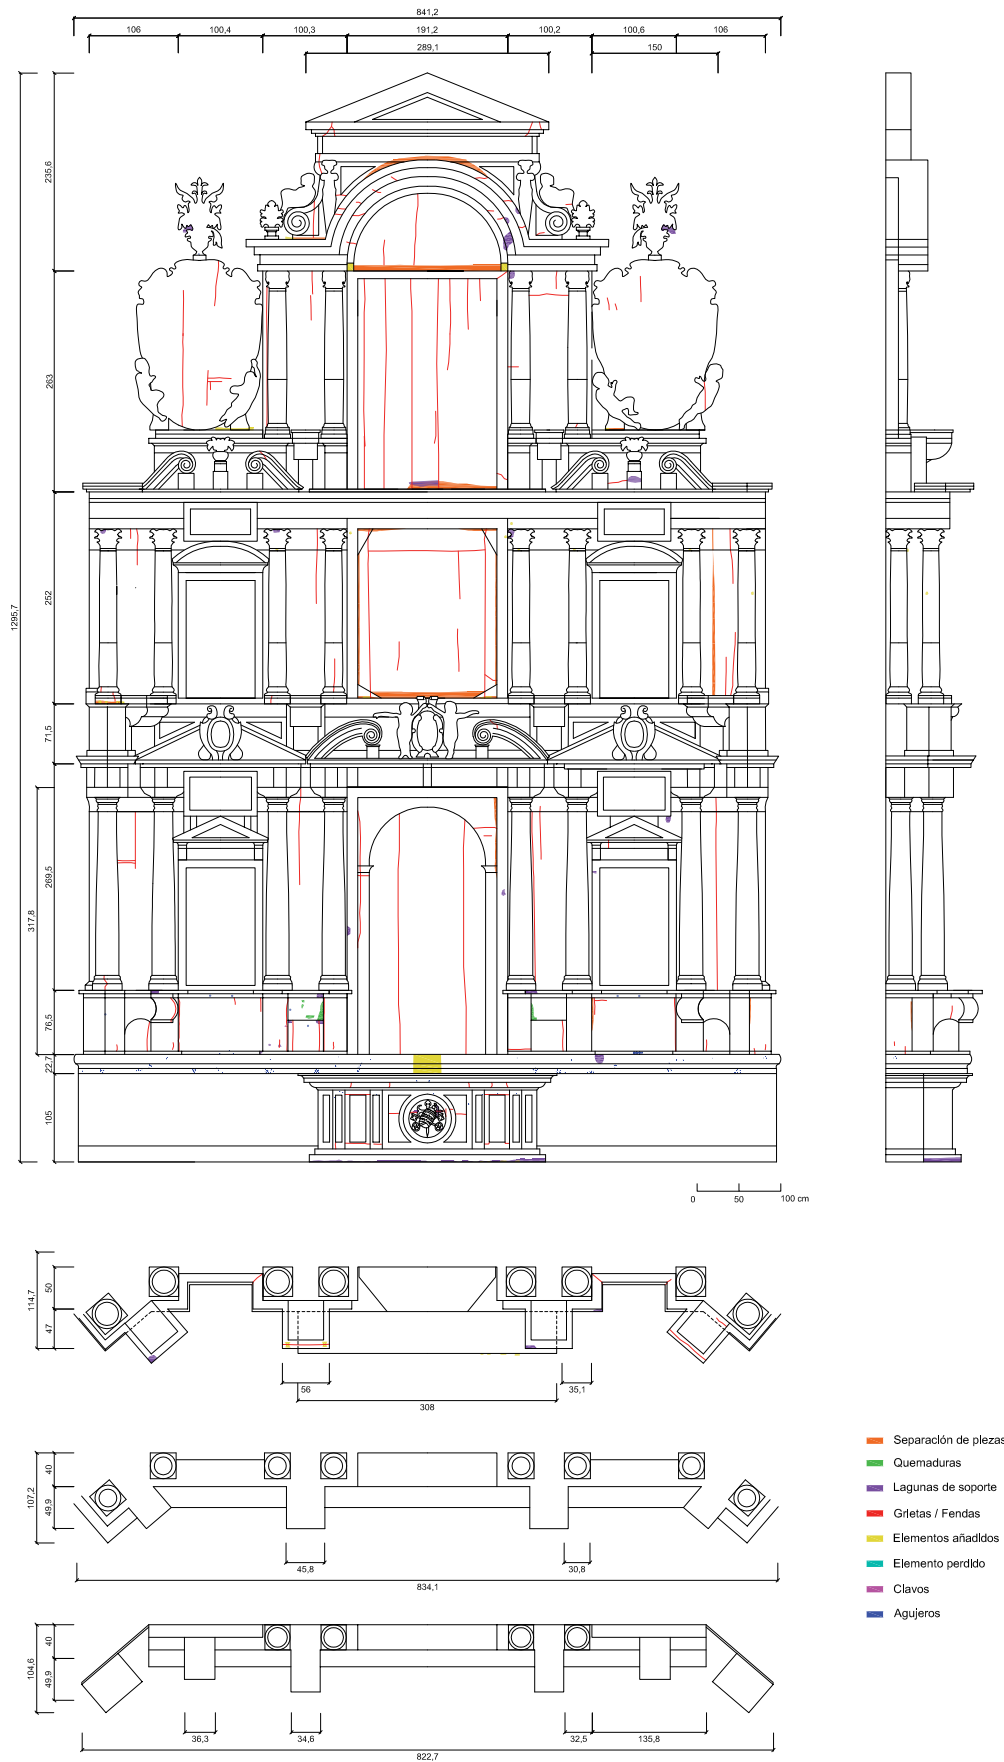
Figura 27. Mapa de daños general de la mazonería del retablo.

Por último, cabe mencionar la alteración que el sistema de anclaje del retablo al muro está provocando en este último [6]. En este sentido, se han localizado dos grandes grietas cuyo origen se focaliza en el punto de inserción en el muro de los tirantes que van unidos a los medallones de la parte superior del retablo. Este punto de inserción al muro se ha convertido en un punto de fuertes tensiones que podría ser origen de una alteración estructural del conjunto arquitectónico, la cual en última instancia recaería sobre el retablo (Figura 27).

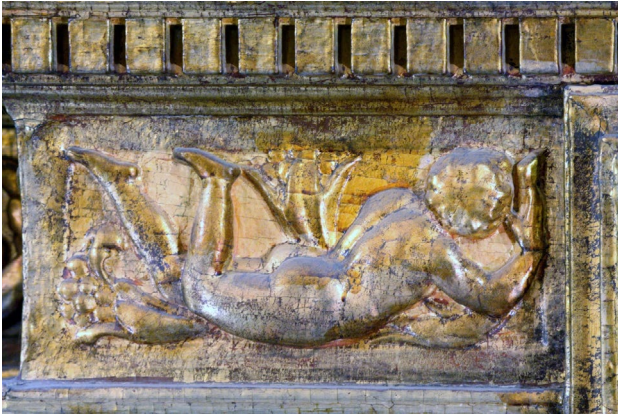
Figura 28. Entablamento del primer cuerpo: abrasión de la lámina de oro.

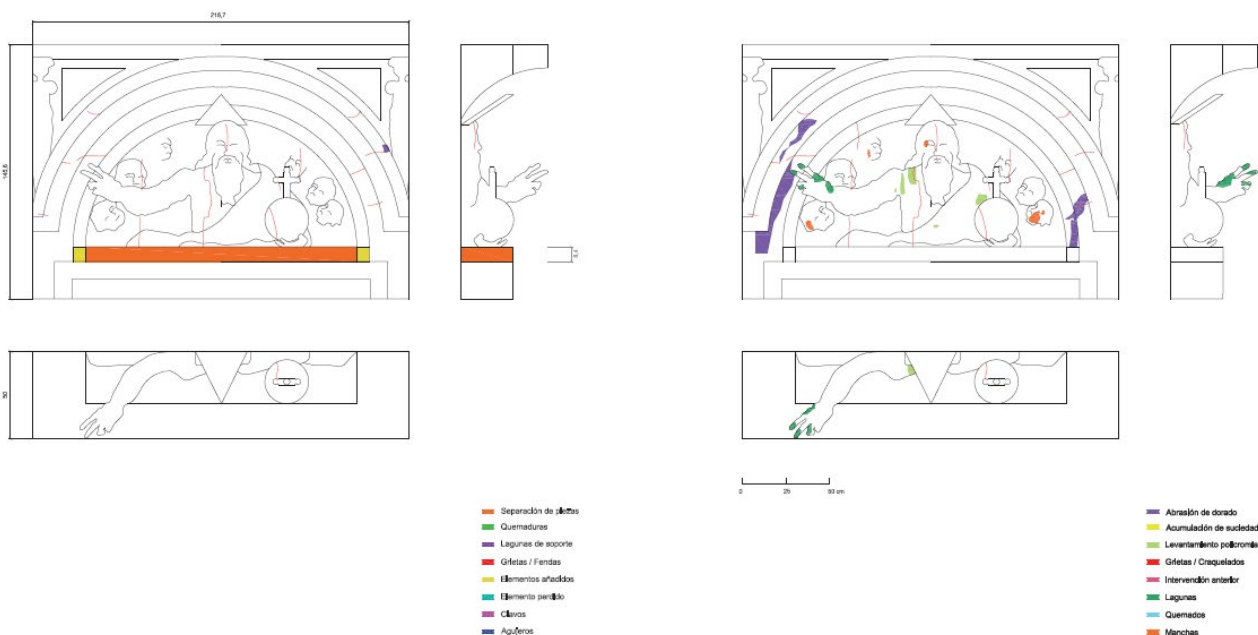
Figura 29. Mapa de daños del soporte y de los estratos pictóricos del grupo escultórico “Dios Padre”. Para cada uno de los paneles del retablo se ha realizado este tipo de gráfico.

de la película pictórica como del estuco y los dorados en algunas zonas. Cuando envejecen y polimerizan estas capas de materia pictórica, a la vez que aumenta su dureza, pierden su elasticidad, siendo incapaces de soportar las contracciones y dilataciones del soporte. A su vez, en referencia a las condiciones termo higrométricas, se encuentran zonas con problemas de cohesión de los aglutinantes, manifestados en los craquelados de la capa pictórica y dorados (Figuras 29 y 30).

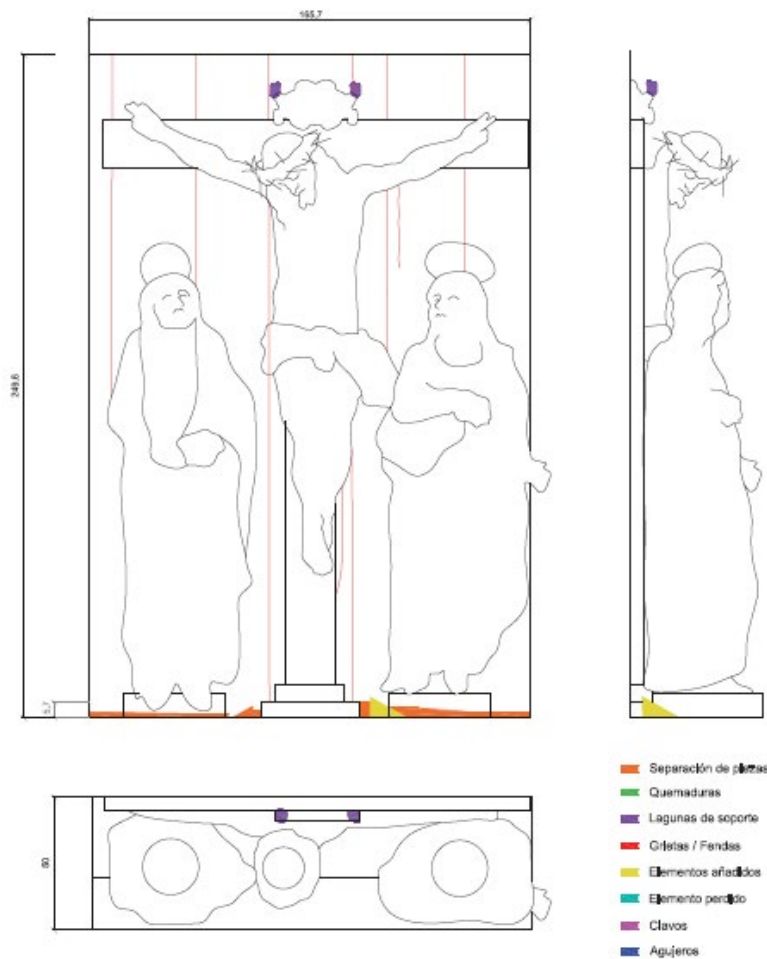
Figura 30. Mapa de daños del soporte y de los estratos pictóricos del grupo escultórico “La Crucifixión”.

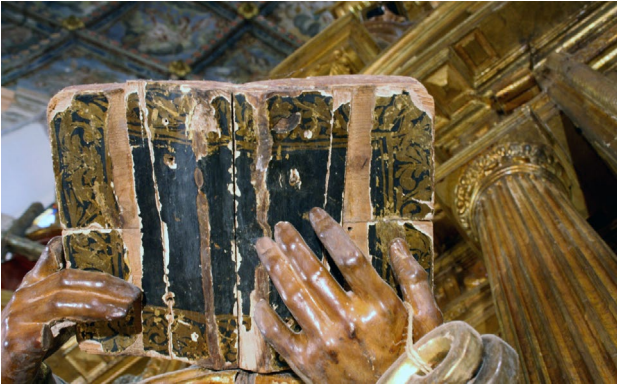
Figura 31. Pérdida de capas pictóricas en el libro que sujeta la figura de “San Pedro”.
