UNIVERSIDAD POLITÉCNICA DE VALENCIA
ESCUELA TÉCNICA SUPERIOR DE INGENIERIA DE EDIFICACIÓN

**ESTUDIOS PREVIOS DEL EDIFICIO DE LA
CALLE AVELLANAS Nº3 (VALENCIA)
ANÁLISIS CONSTRUCTIVO CON PROPUESTA
DE INTERVENCIÓN**

PROYECTO FIN DE GRADO

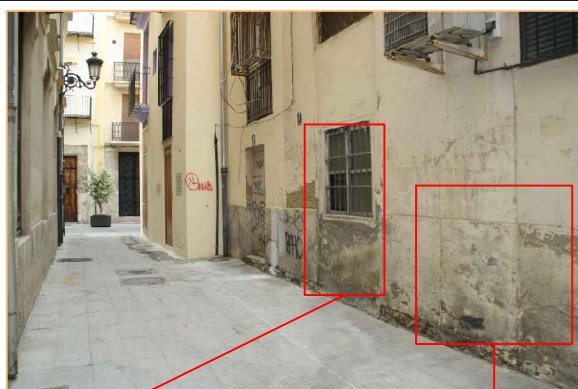
Patología existente : desconchados y suciedad.

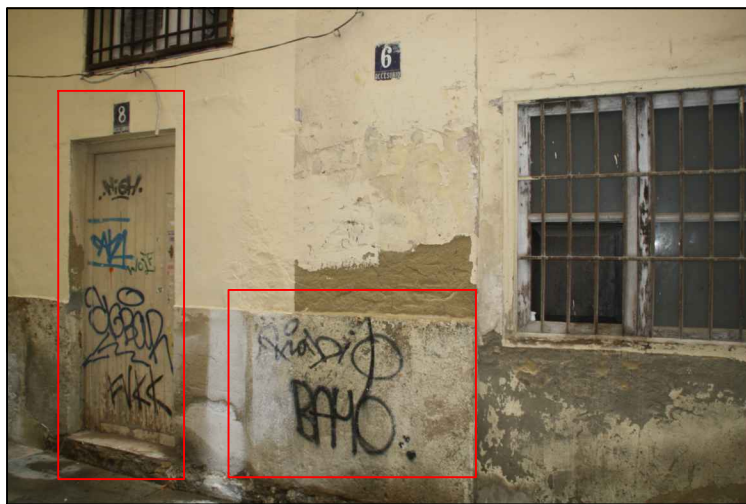
Patología encontrada: grafitis en el paramento exterior.

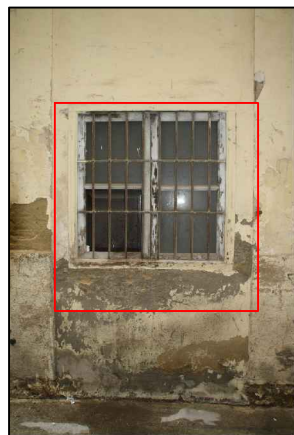
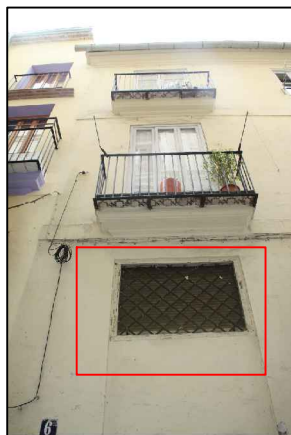
Patología existente: carpintería en mal estado y rejería oxidada

- Deterioro de la carpintería.
- Hongos en la carpintería.
- Oxido en la rejas de protección

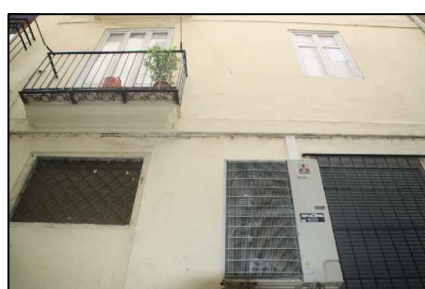
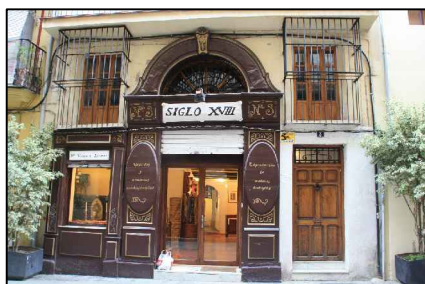
Patología existente: elementos impropios

- Ocultar los cable mediante una canaleta de plástico pegada a la pared,.
- Ocultar aparatos de aire acondicionado con fundas que camuflen el dispositivo la fachada.
- Reubicar los aparatos de aire acondicionado a la cubierta.
- Mantenimiento constante de las rejas de seguridad, para evitar daños en la fachada.
- Comprobar que la instalación de aparatos de aire en la cubierta es correcta, que no transmita vibraciones al forjado y que no produzcan cargas excesivas que lo deforme.

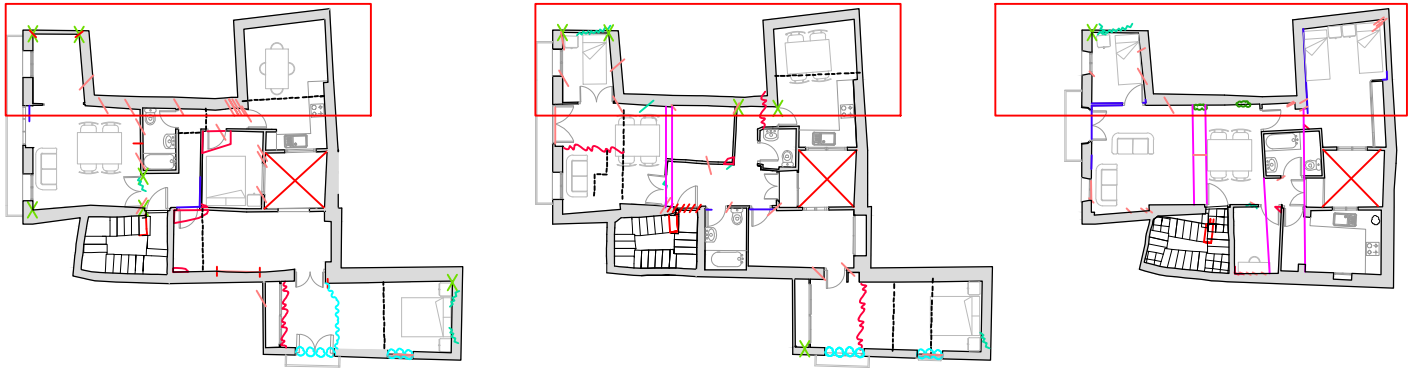
Elemento analizado: muro de carga

Patología existente: fisuras por tracción

- Eliminación del revoco dejando la fabrica vista.
 -Limpieza de la grieta con chorro de aire.
 - Aplicar sobre las caras de las paredes una venda sobrepasando unos 4 cm la lesión vertical.
 -Proyección de hormigón gutinado.
 - Realización de una capa de mortero regulador 1:6.
 -Enlucido de yeso.
 -Pintura.

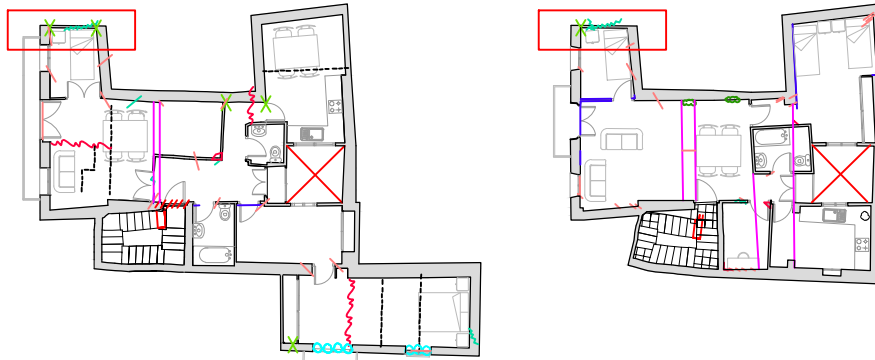
Elemento analizado: tabique

Patología existente: grieta a 45º

Colocación de testigos en las grietas

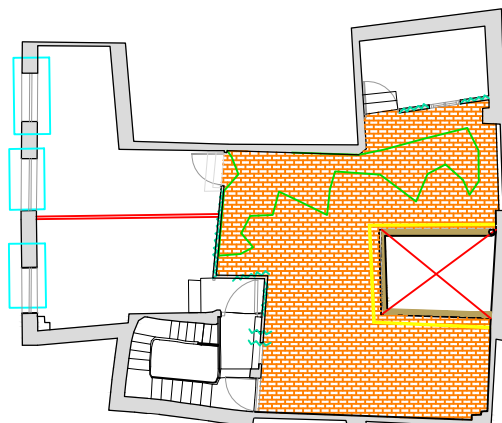
Elemento analizado: tabique

Patología existente: cedimiento del forjado, humedades, desprendimiento del recestimiento y grietas.

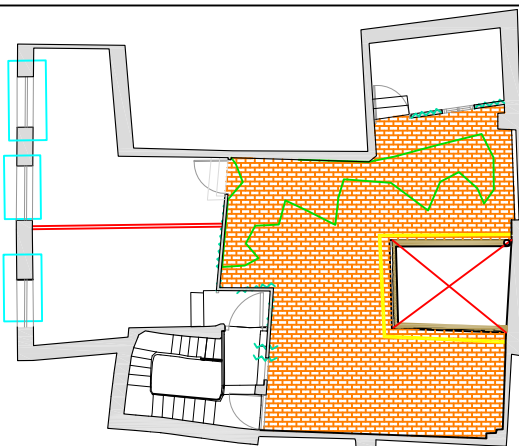
Patología existente: grietas y hundimientos

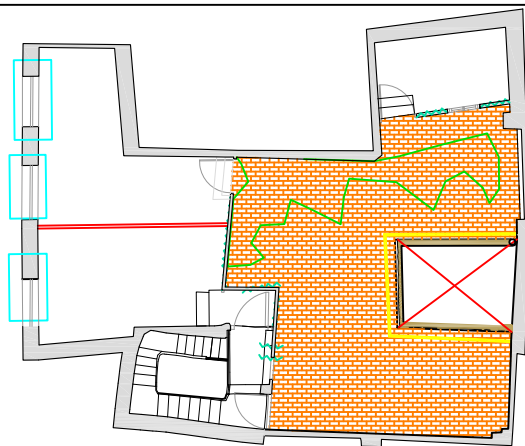
Elemento analizado: tabiquería exterior

Patología existente: deterioro carpintería y suciedad paramento

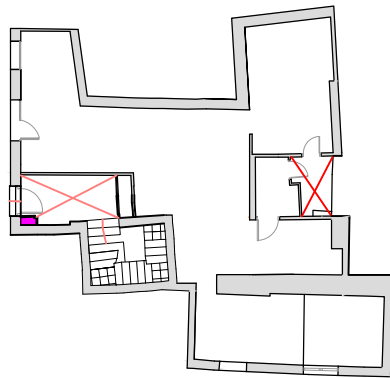
Elemento analizado: revestimiento horizontal

Patología existente: rotura del pavimento del zaguán y primeros escalones.
