# Levantamiento y registro de daños estructurales de la Basílica de Nuestra Señora de Lourdes de Santiago de Chile

13 sep. 15

**FRANCISCO RUBIO PÉREZ**

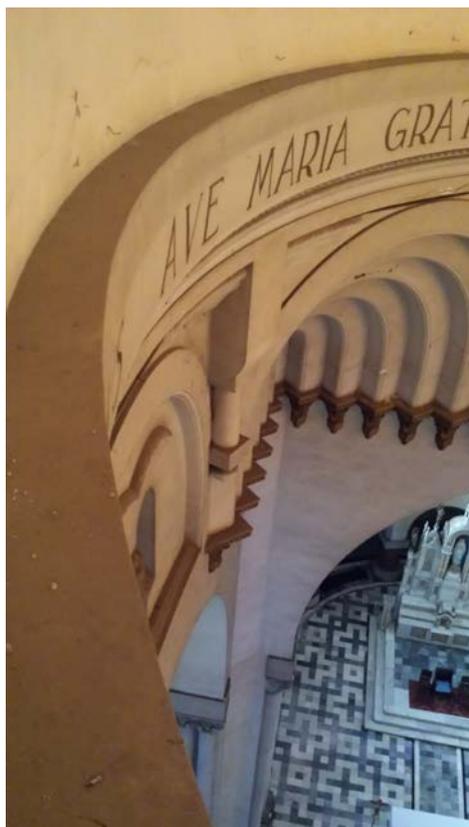
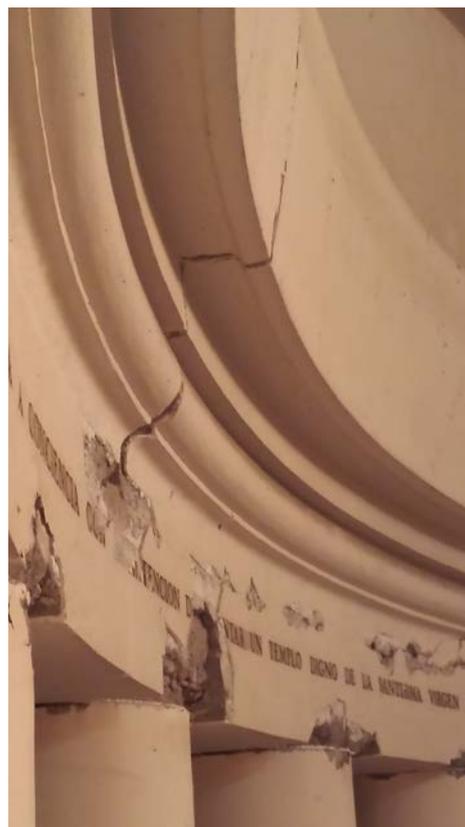
Foto 26 y 27. (Izquierda) Fotografía detalle de las pechinas de la cúpula. (Derecha) Fotografía detalle de los desprendimientos y grietas de la cúpula. Ambas tomadas desde la planta de las columnas de la cúpula. 30 de abril de 2015.

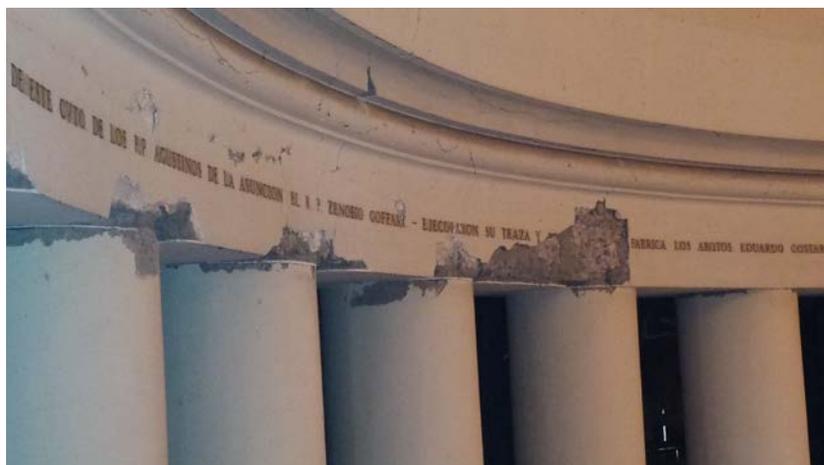
Foto 28. Fotografía detalle de los desprendimientos y fisuras de las columnas y cúpula, tomada desde la planta de las columnas de la misma. 30 de abril de 2015.

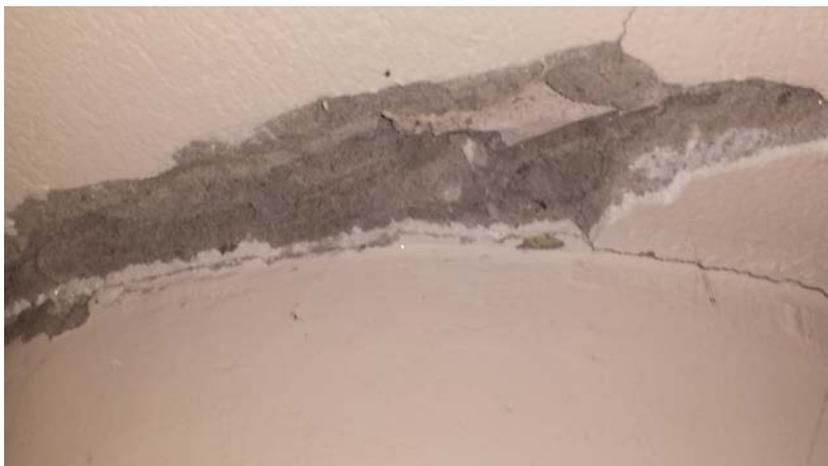
*Foto 33. Fotografía detalle de grieta con desprendimiento una de las columnas de la cúpula, tomada desde el interior de la planta de columnas de la misma. 30 de abril de 2015.*

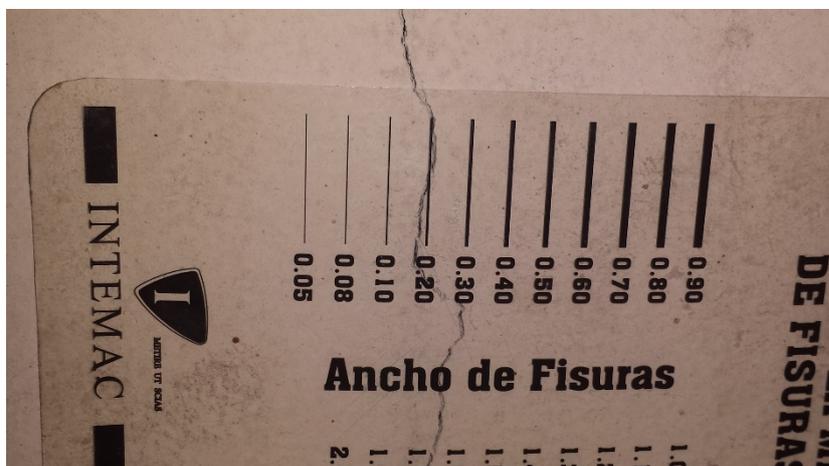
Foto 34. Fotografía detalle del ancho de fisuras en columnas de la cúpula, tomada desde el interior de la planta de columnas de la misma. 19 de mayo de 2015.

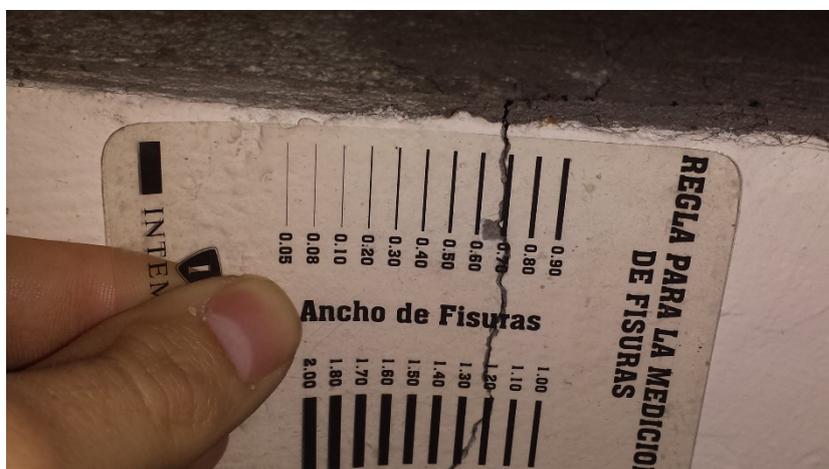
Foto 35. Fotografía detalle del ancho de grietas en muros entre columnas de la cúpula, tomada desde el interior de la planta de columnas de la misma. 19 de mayo de 2015.

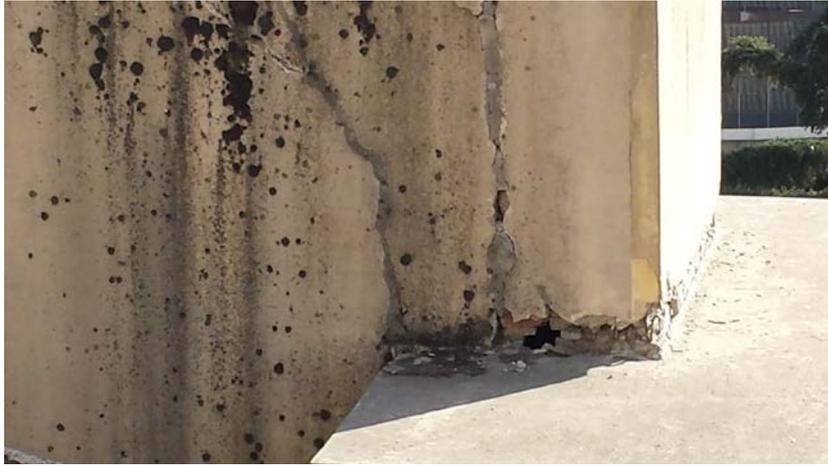
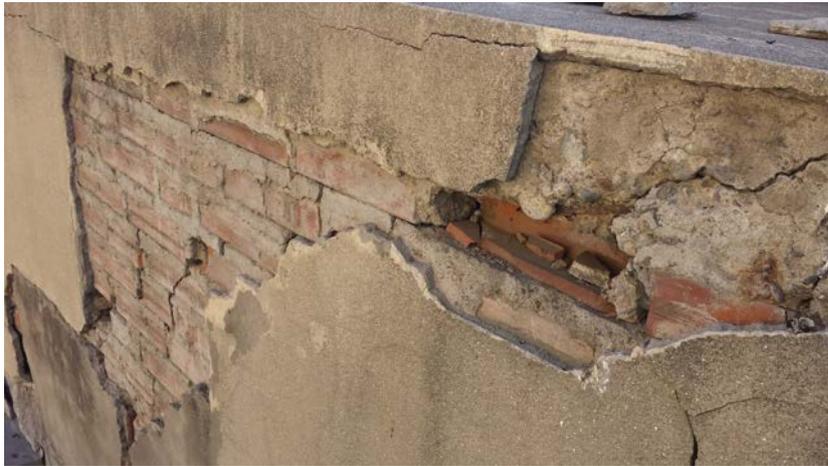
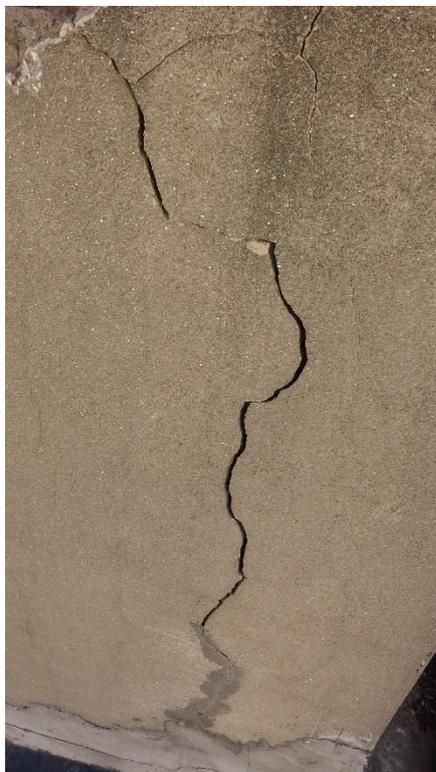
*Foto 44, 45 y 46. Fotografías detalle de las grietas y desprendimientos del antepecho del muro norte del transepto, tomadas desde la cubierta de la nave del mismo. 11 de junio de 2015.*

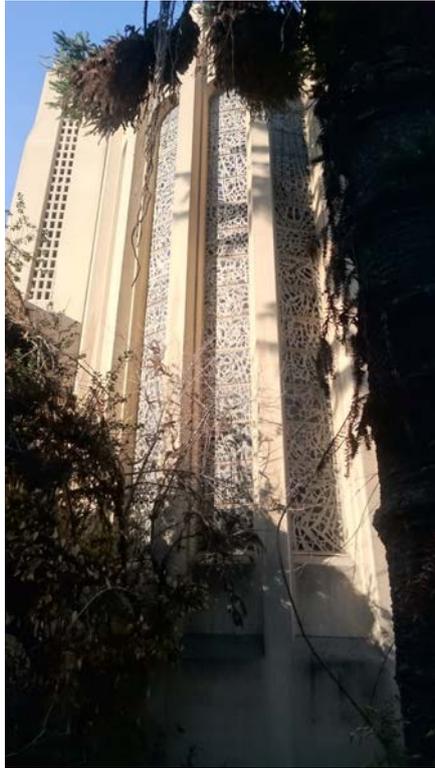
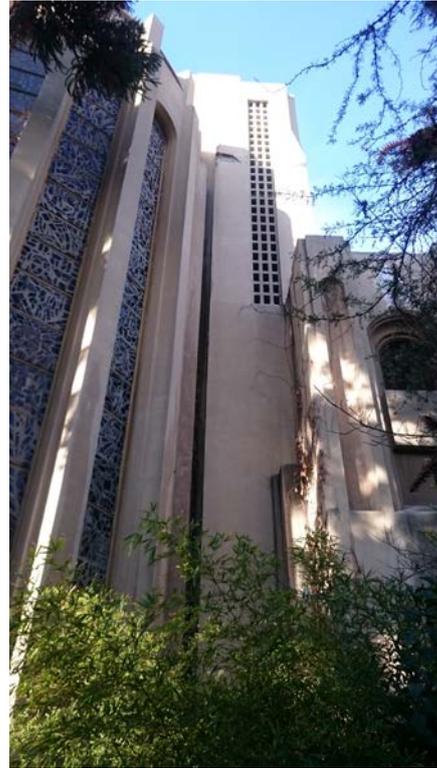
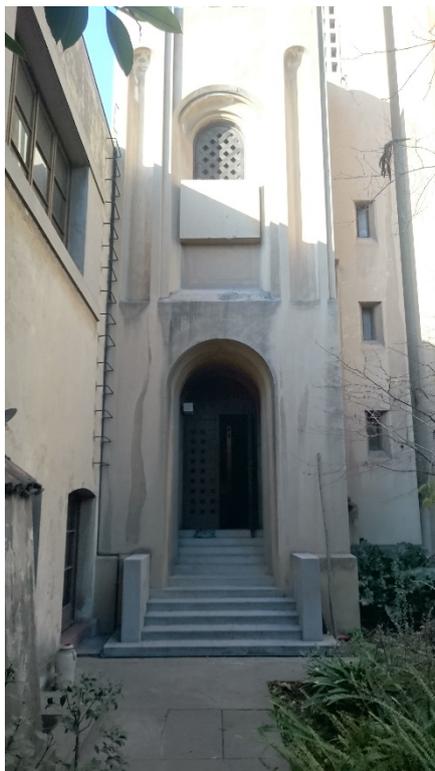
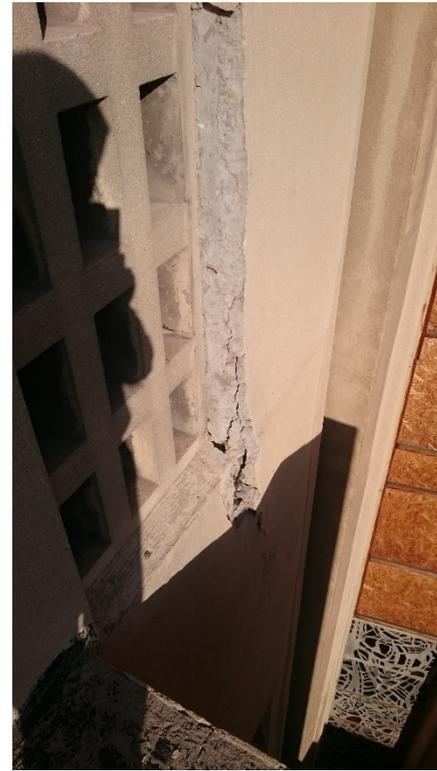
Foto 47, 48, 49 y 50. Fotografías del muro del muro norte del transepto, tomadas desde el exterior de la planta general. (Derecha-abajo) Fotografía de grieta con desprendimiento tomada desde altura de depósito de agua. 24 de julio de 2015.

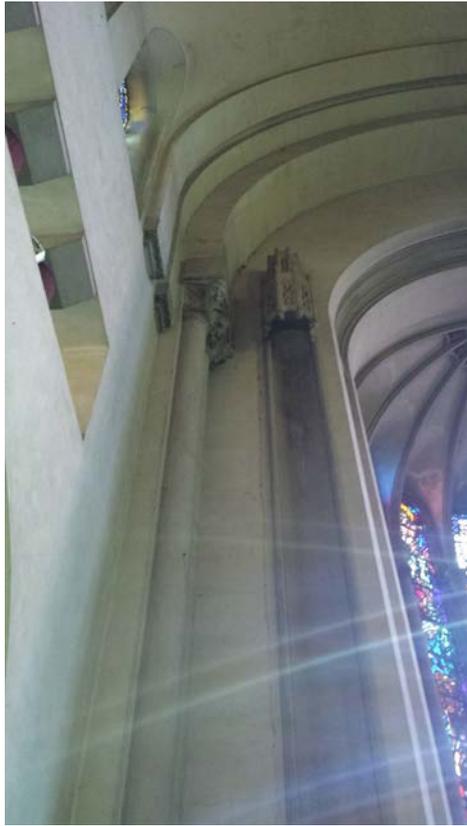
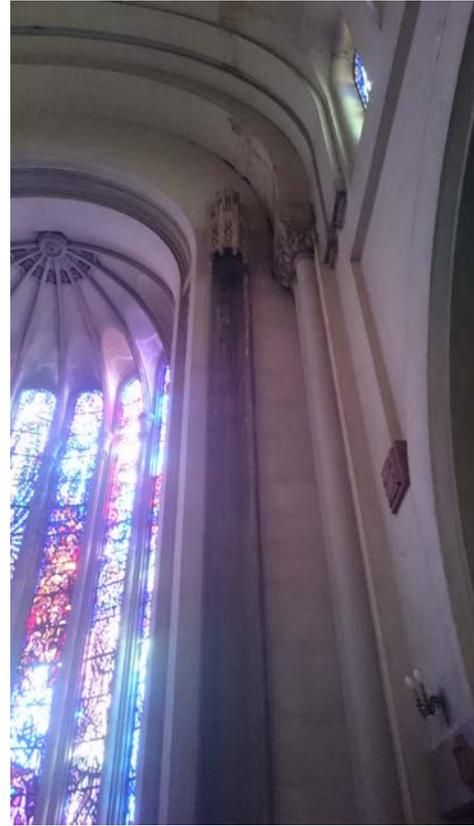
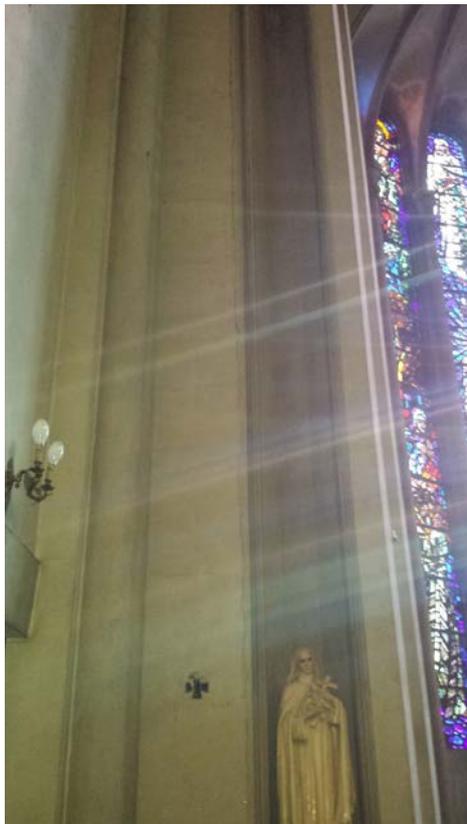
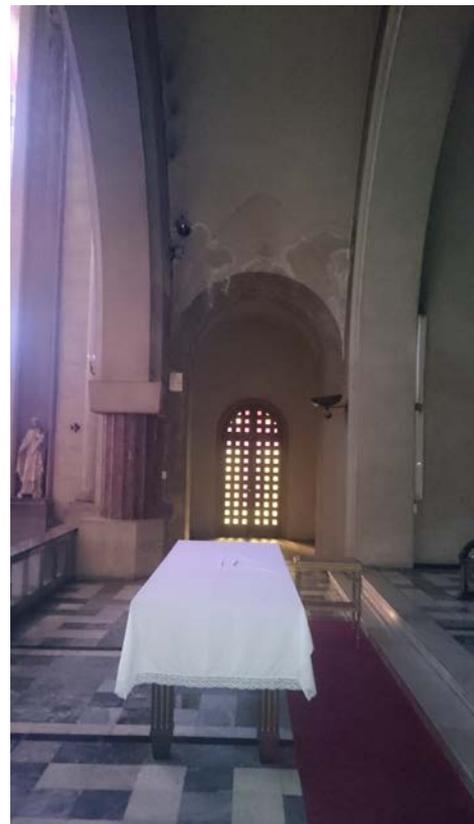
*Foto 53, 54, 55 y 56. Fotografías detalle de las grietas y fisuras del muro norte del transepto. (Derecha-abajo) Fotografía de humedades bajo zona de depósito de agua. Tomadas desde el interior de la planta general. 24 de julio de 2015.*

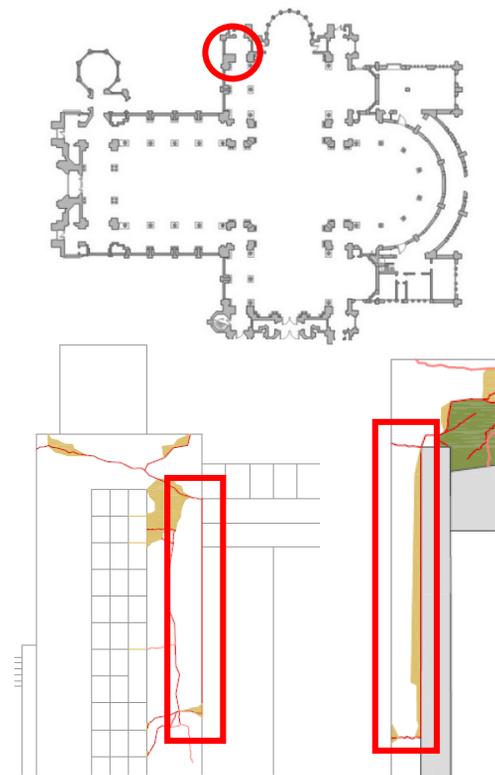
**NOMBRE:** Grieta con abertura decreciente en fachada oeste

Grieta con abertura decreciente debido a tensiones tangenciales entre el muro y el pilar.

- Separación debido al momento, manifestándose en una grieta.
- Deslizamiento.
- Diferencia de flexibilidad ante sollicitación de sismo en la unión de hormigón con albañilería confinada.
- Asiento diferencial entre los distintos elementos debido a sismo.

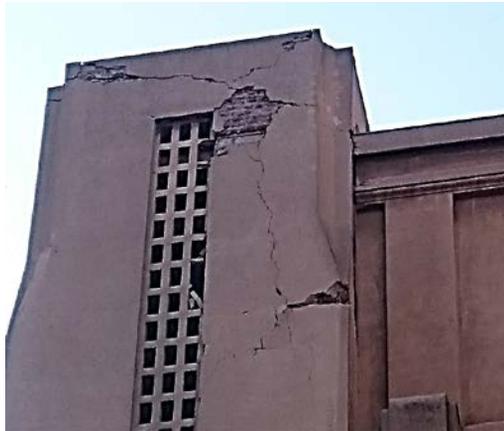
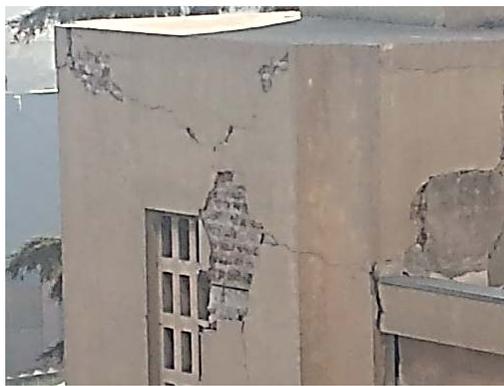
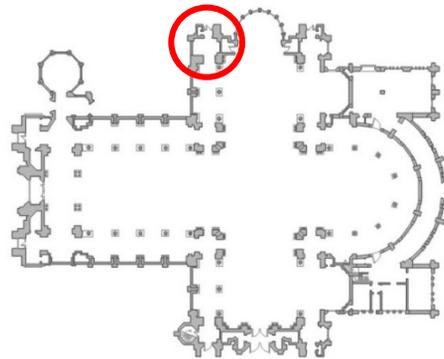
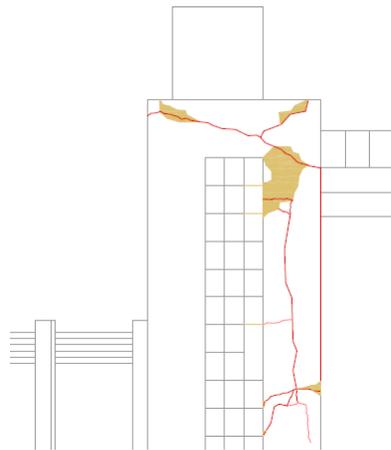
**NOMBRE:** Grietas diagonales en fachada oeste

Grietas diagonales en ambos sentidos y desprendimientos en el borde de compresión en fachada oeste (unión con fachada norte) de albañilería confinada, por inversión de esfuerzos. Las grietas se extienden varias hiladas.

- Fuerzas cortantes impuestas por los sismos que originan grietas por tensión diagonal.
- Diferencia de cargas en muro norte al producirse un sismo. Al existir un depósito de agua lleno en un extremo del muro y el otro vacío en el otro extremo (Ver Anexo 2 Planimetría, 4 Planos de detalle, D03. Detalle de interior de muro norte), el centro de gravedad se sitúa en la zona del depósito lleno, por lo que se originan tensiones diagonales en la parte oeste del muro norte, agrietándose.

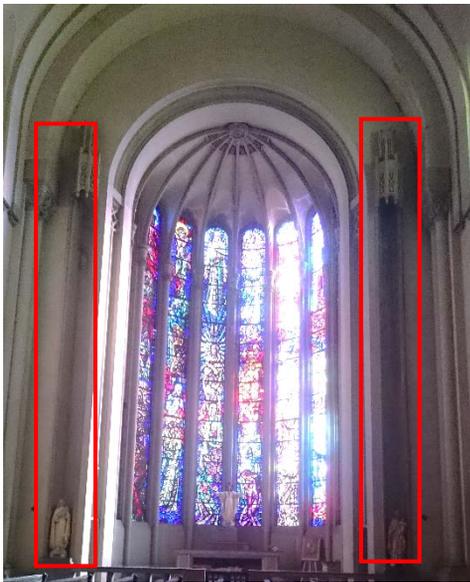
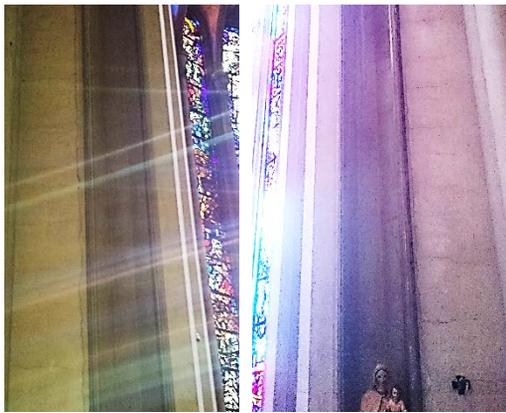
**NOMBRE:** Grietas verticales simétricas en ambos lados del paramento norte del transepto

Grietas verticales simétricas en ambos lados que se extienden a lo largo del paramento norte hasta el comienzo del arco de medio punto, situadas en la unión con el ábside menor.

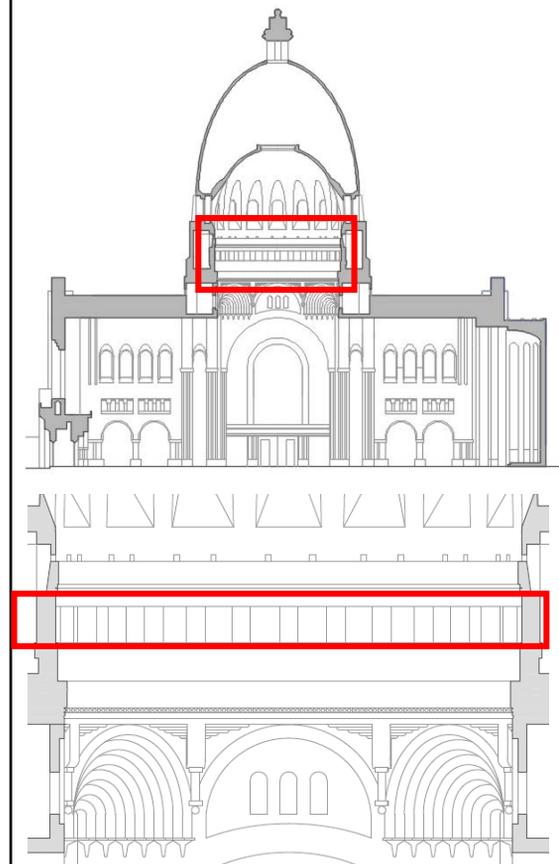
- Tensión diagonal durante sismo.
- Asentamiento diferencial durante sismo.
- Incorrecto diseño:
  - Sección insuficiente.
  - Armadura insuficiente.
  - Hormigón deficiente.
  - Exceso de carga.

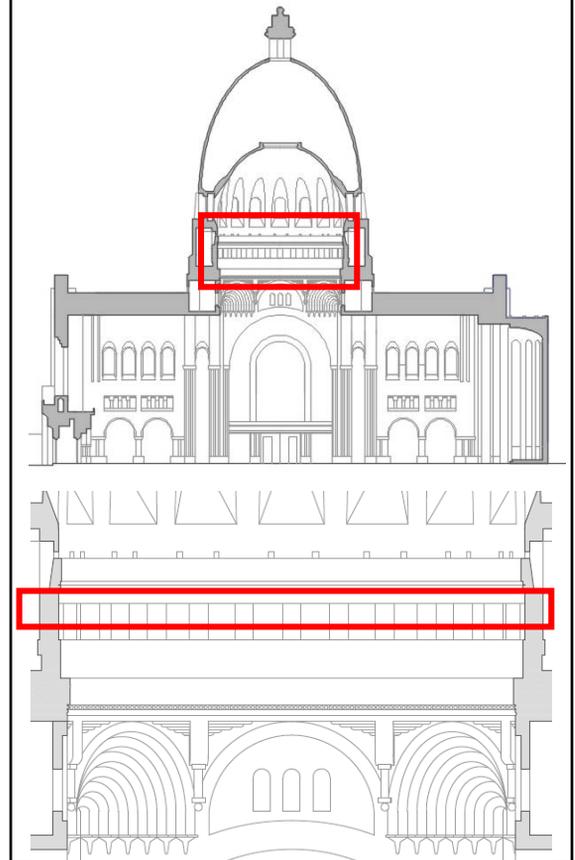
- Aumento del esfuerzo flector por un asiento.
- Empuje horizontal no previsto.
- Diseño inadecuado:
  - Armadura insuficiente.
  - Hormigón deficiente.
  - Solicitaciones mayores a las previstas.
- Tensión diagonal.

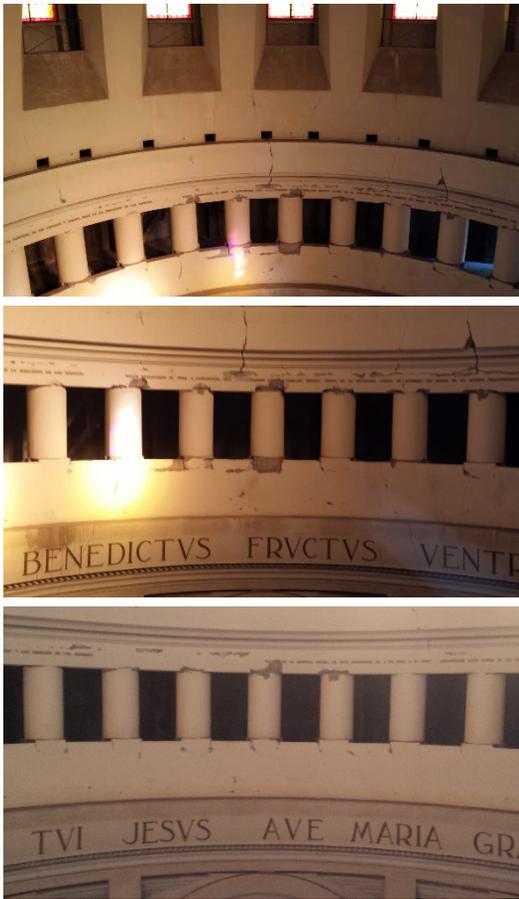
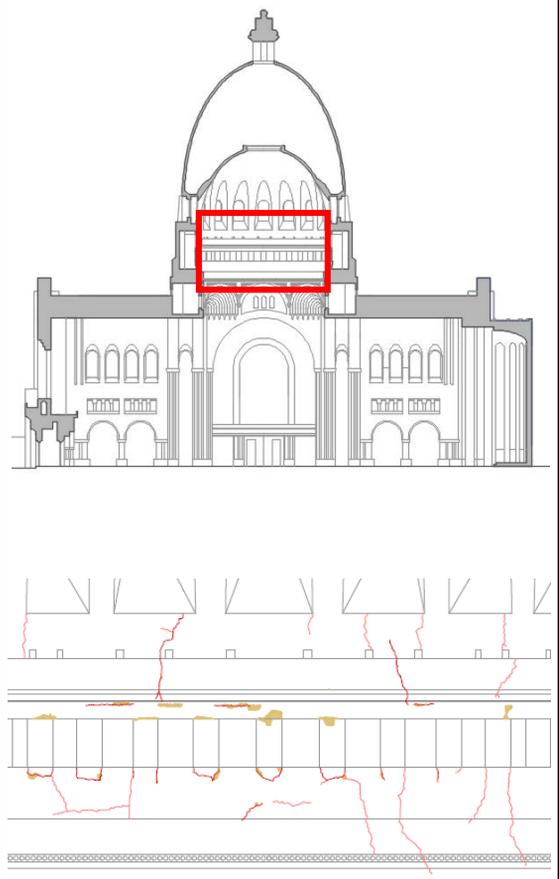
**NOMBRE:** Grietas y fisuras en varias direcciones en hoja interior de la cúpula

Grietas y fisuras a corte y a flexión de diferentes direcciones en la superficie de la cúpula interior, desde el final de las pechinas hasta los ventanales. Se observan desprendimientos en alguna de ellas.

- Tensión diagonal durante sismo, donde las grietas y/o fisuras tienen diferentes direcciones, por el efecto de la inversión de esfuerzos.
- Asentamiento diferencial durante sismo, en forma de arco de descarga.
- Empuje insuficientemente contrarrestado, que produce agrietamientos en el plano de los meridianos por la dilatación de la base de la cúpula.

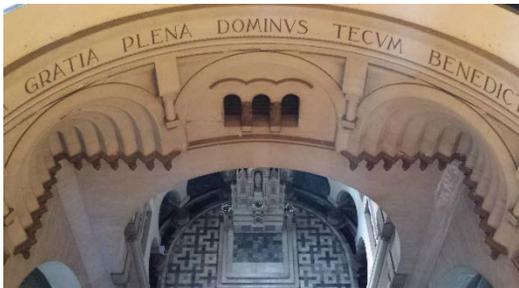
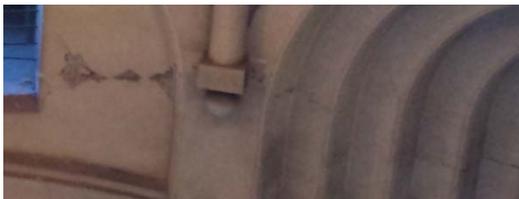
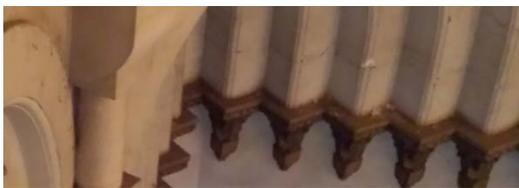
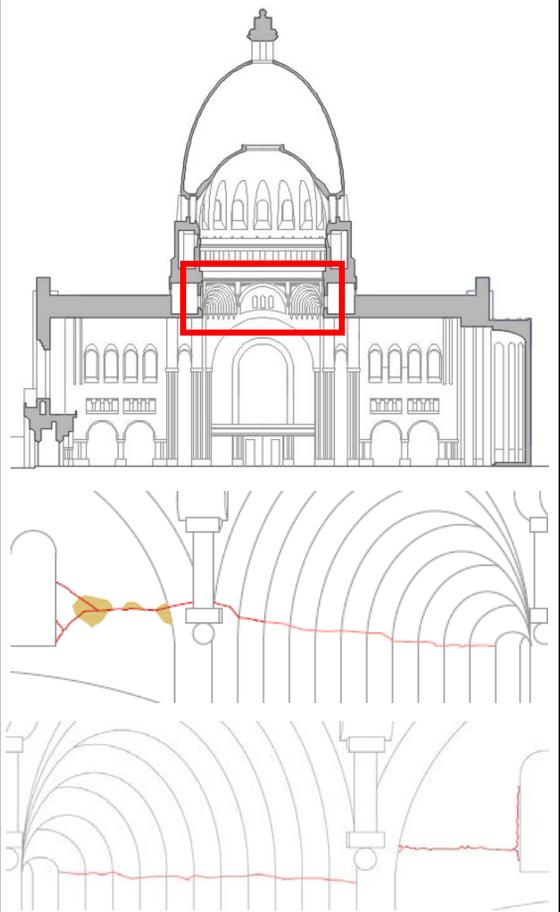
**NOMBRE:** Grietas y fisuras horizontales en zona de las pechinas

Grietas y fisuras horizontales situadas a un cuarto de la altura de las pechinas aproximadamente, debido a esfuerzos tensionales de la cúpula, que se van cerrando conforme se acercan al centro de las pechinas.

- Esfuerzos cortantes horizontales originados durante sismo por los diferentes movimientos entre la cúpula y los pilares que la sustentan.
- Solicitaciones mayores a las previstas durante sismo.
- Exceso de carga para la sección y armado del que disponen las pechinas.
- Aumento del esfuerzo flector por un asiento durante sismo.

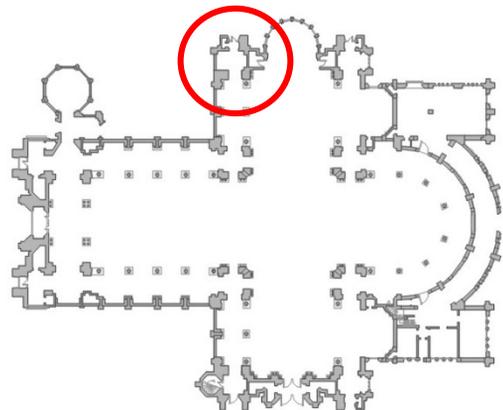
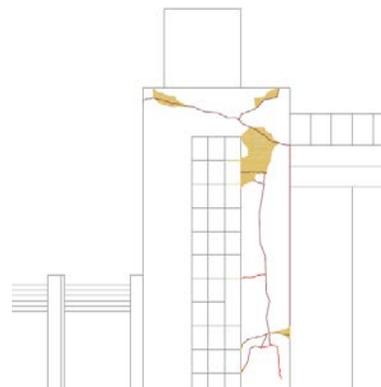
- Elemento desprendido sometido a esfuerzo cortante durante sismo.
- Debido a esfuerzos tensionales provocados por las fisuras y/o grietas en el elemento.

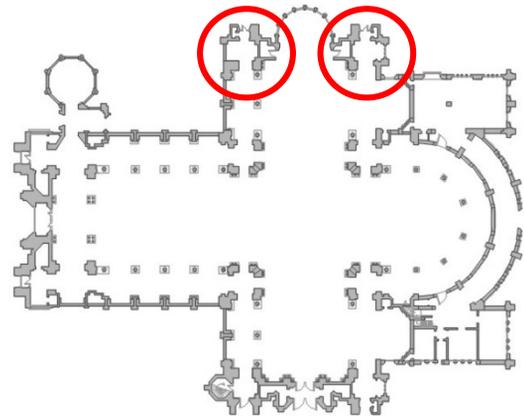
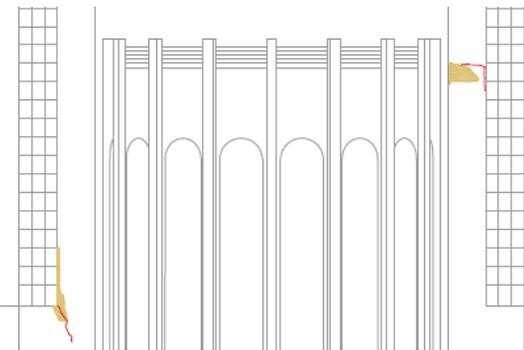
- Elementos desprendidos sometidos a esfuerzo cortante durante sismo.
- Debido a esfuerzos tensionales provocados por las fisuras y/o grietas en el elemento.

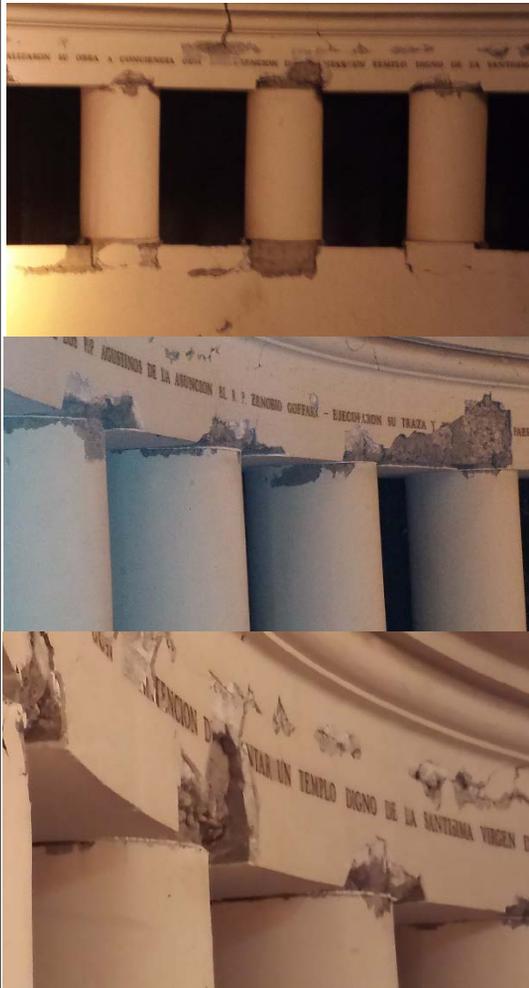
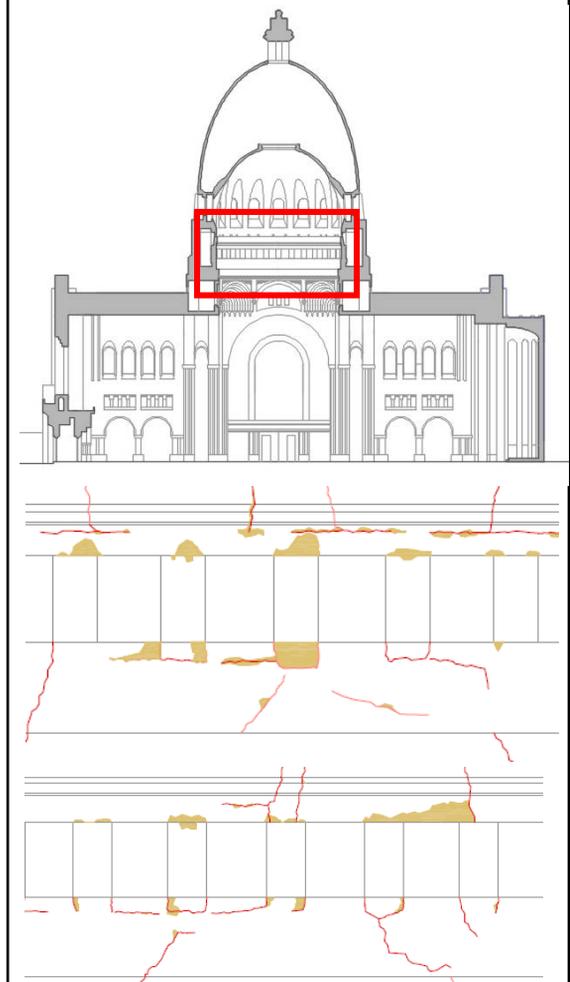
- Elementos desprendidos sometidos a esfuerzo cortante durante sismo.
- Debido a esfuerzos tensionales provocados por las fisuras y/o grietas en el elemento.
- Exceso de compresión por flexión y al pandeo del acero de refuerzo del lecho inferior de las vigas. En algunos casos puede existir el mismo tipo de daño en la parte superior e inferior de las vigas causado por inversión de momentos flectores

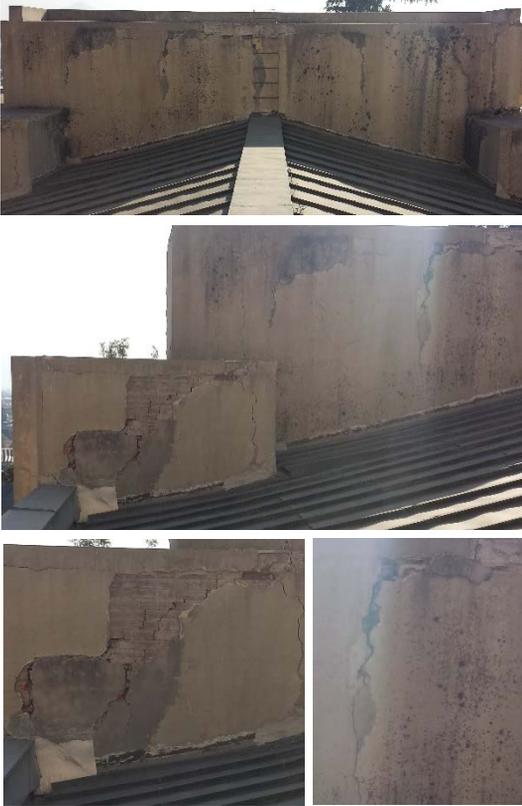
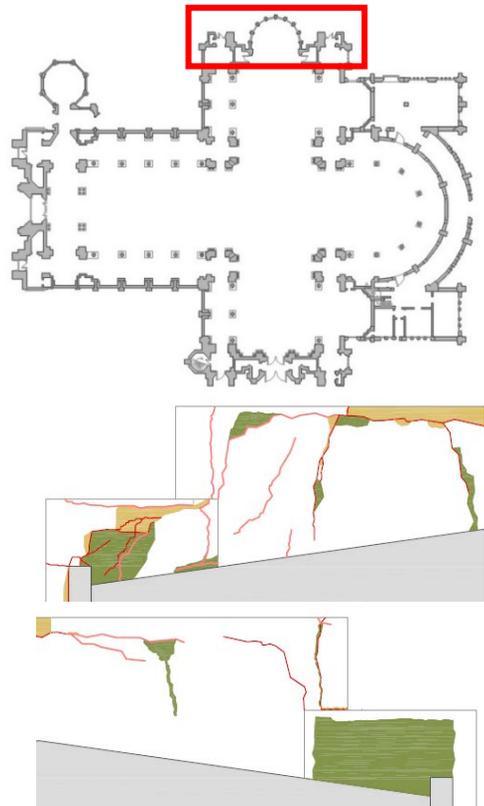
Intervención antrópica (acción humana) donde se realizó la reparación del revestimiento continuo del antepecho de la fachada norte posterior al último sismo.
